**Vurdering av  
områdestabilitet for  
tilkomstveg til  
Kystmuseet i Florø,  
Kinn kommune**

Sunnfjord Geo Center

| 2025-04-159 | GT-H30-M03-02 | 01R | Vurdering av områdestabilitet for tilkomstveg til Kystmuseet i Florø, Kinn kommune | |

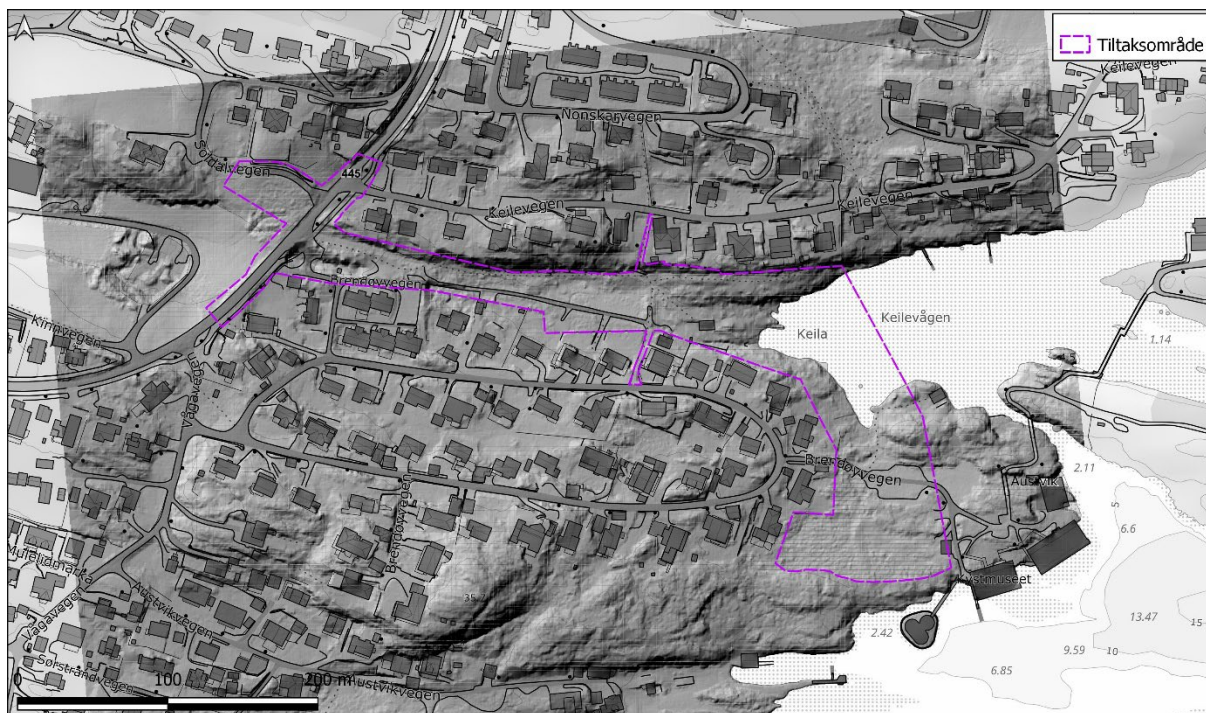
Figur 4: Kart med skyggerelieff som viser topografien til terrenget. Lilla omriss viser tiltaksområdet. Kilde: hoydedata.no.

Helningsdata fra undersøkelsesområdet er vist i Figur 3 og skyggerelieffkart i Figur 4. Terrengmodellen er hentet fra prosjekt *Flora 2013* fra kartverkets tjeneste [hoydedata.no](http://hoydedata.no). Terrengmodellen viser at tiltaksområdet ligger i en fordypning i terrenget. Mot nord stiger terrenget brått, og nesten vertikalt mot Keilevegen, mens det stiger noe slakere i sørlig retning mot Brendøyvegen med helning på rundt 1:8. I øst-vestlig retning faller terrenget fra Kinnvegen ved kote +15, til kote 0 ved Keilevågen.

Kun basert på helning ligger tiltaksområdet både i et løснеområde og utløpsområde, men knudrete karakter på skyggerelieffet indikerer at skråningene er definert berg i dagen og tynt løsmassedekke. Gjennomgang av ortofoto og *Google Streetview* viser hyppig opptreden av berg i dagen i og rundt tiltaksområdet (Figur 6 og Figur 7).

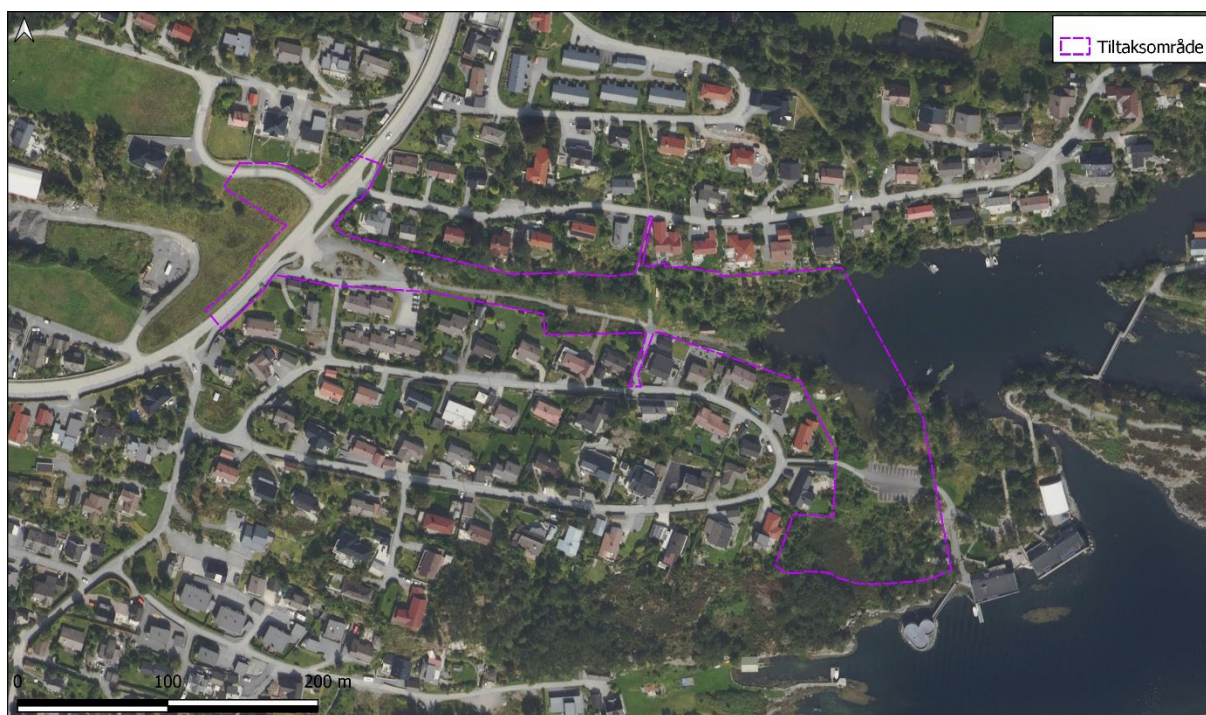
Figur 5: Flyfoto av undersøkelsesområde, tiltaksområde er vist i lilla omriss. Kilde: norgebilder.no.

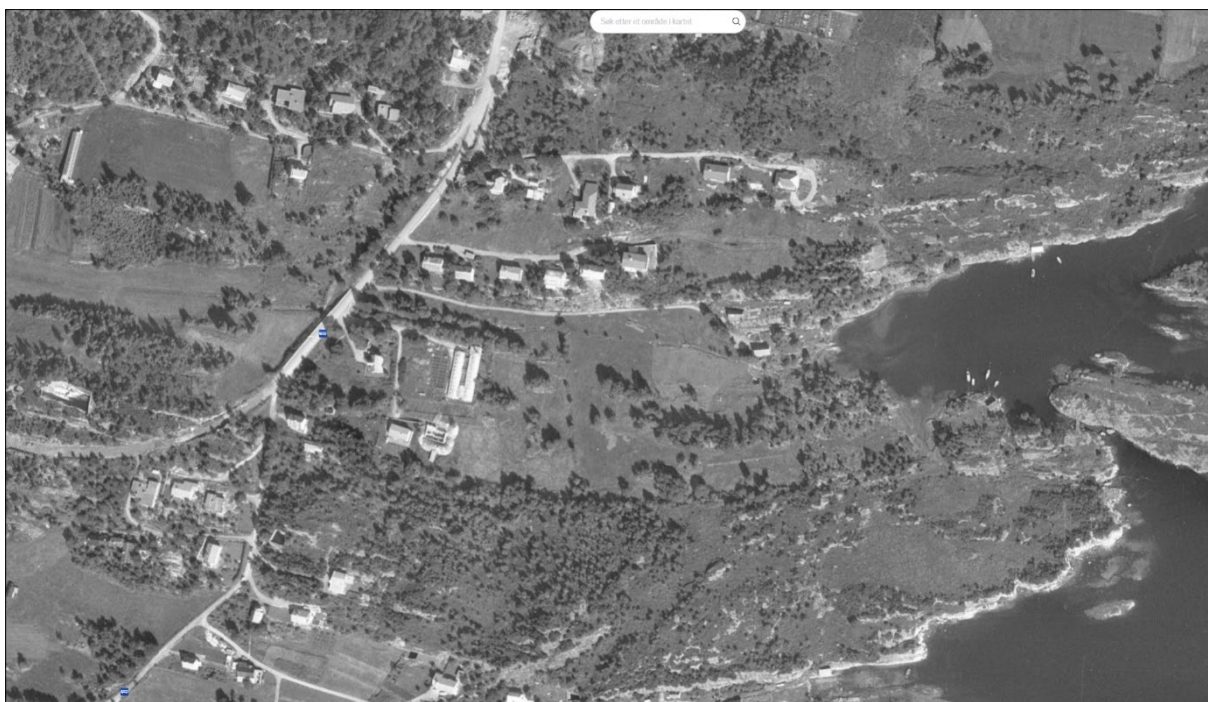
Figur 6: Flyfoto av undersøkelsesområde fra 1970. Kilde: norgebilder.no.

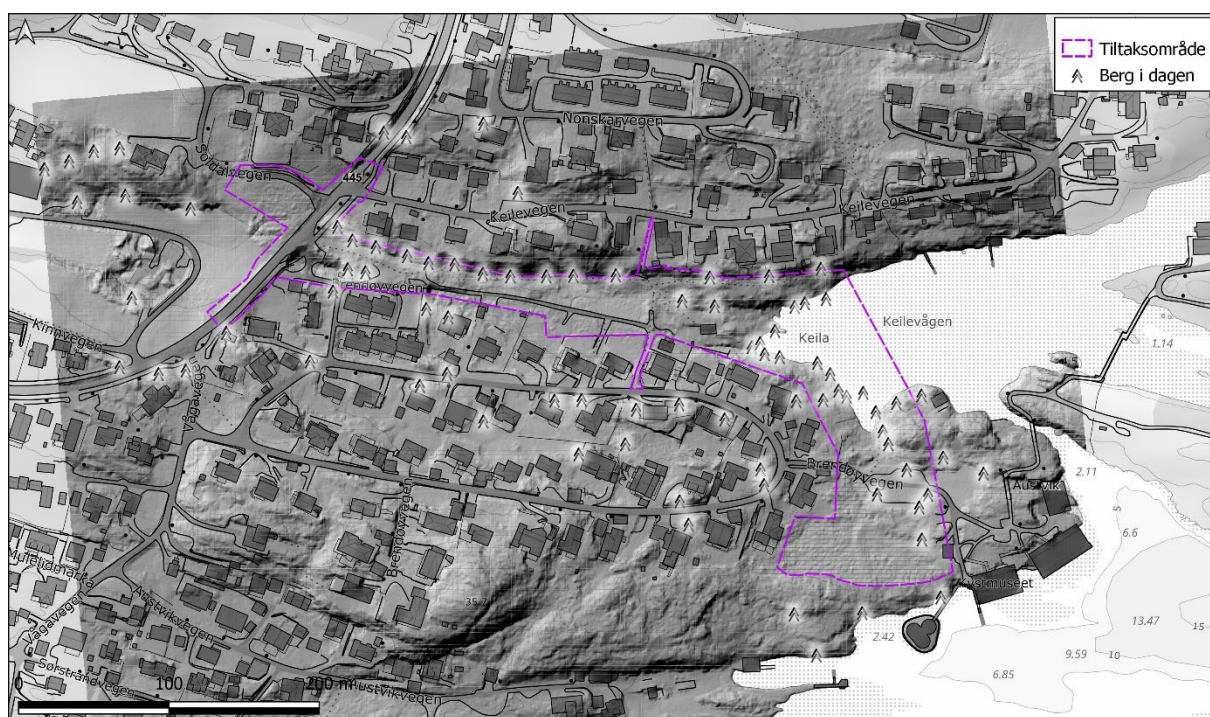
Figur 7: Observert berg i dagen ved gjennomgang av ortofoto og Google Streetview.
