Ullensvang kommune

# ► Skredfarevurdering Røldal og Hamre, Ullensvang kommune

Oppdragsnr.: 52402243 Dokumentnr.: RA-INGGEO-01 Versjon: J01 Dato: 2024-12-04

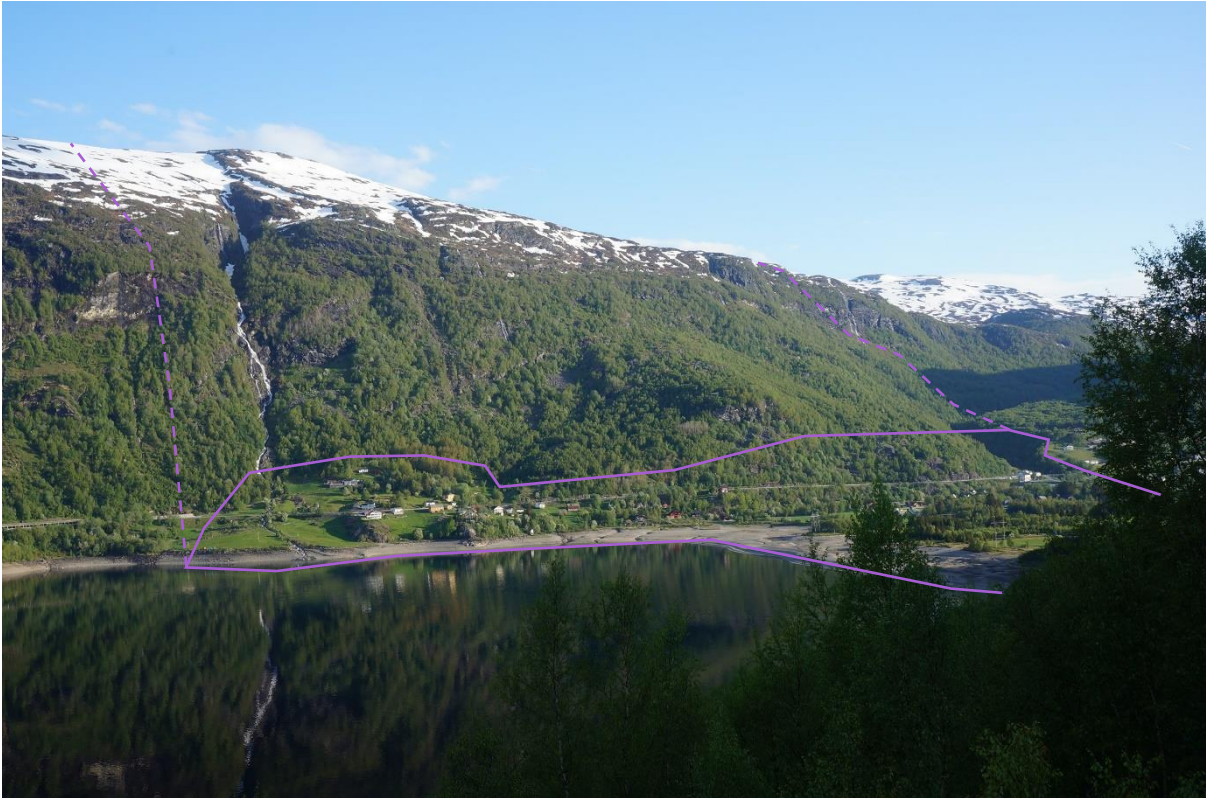
Figur 2-1. Oversiktsbilde Hamre-Seim. Kartleggingsområdet og påvirkningsområdet er omtrentlig tegnet inn.

Mot Seim er terrenget innenfor kartleggingsområdet hovedsakelig slakt på elvesletta. Men like over Haukeliveien er det flere mindre og større skrentpartier. Ovenfor disse skrentpartiene er terrenget hovedsakelig under 30 grader, med noen spredte skrenter opp til kote 675. Over kote 675 er terrenget sammenhengende bratt, over 30 grader med flere skrentpartier opp til ca. kote 850. Over dette igjen flater terrenget ut. Mellom kote 675 og kote 425 går en ryggform i terrenget, parallelt med fallretningen. Denne ligger rett ovenfor bruket Seim.

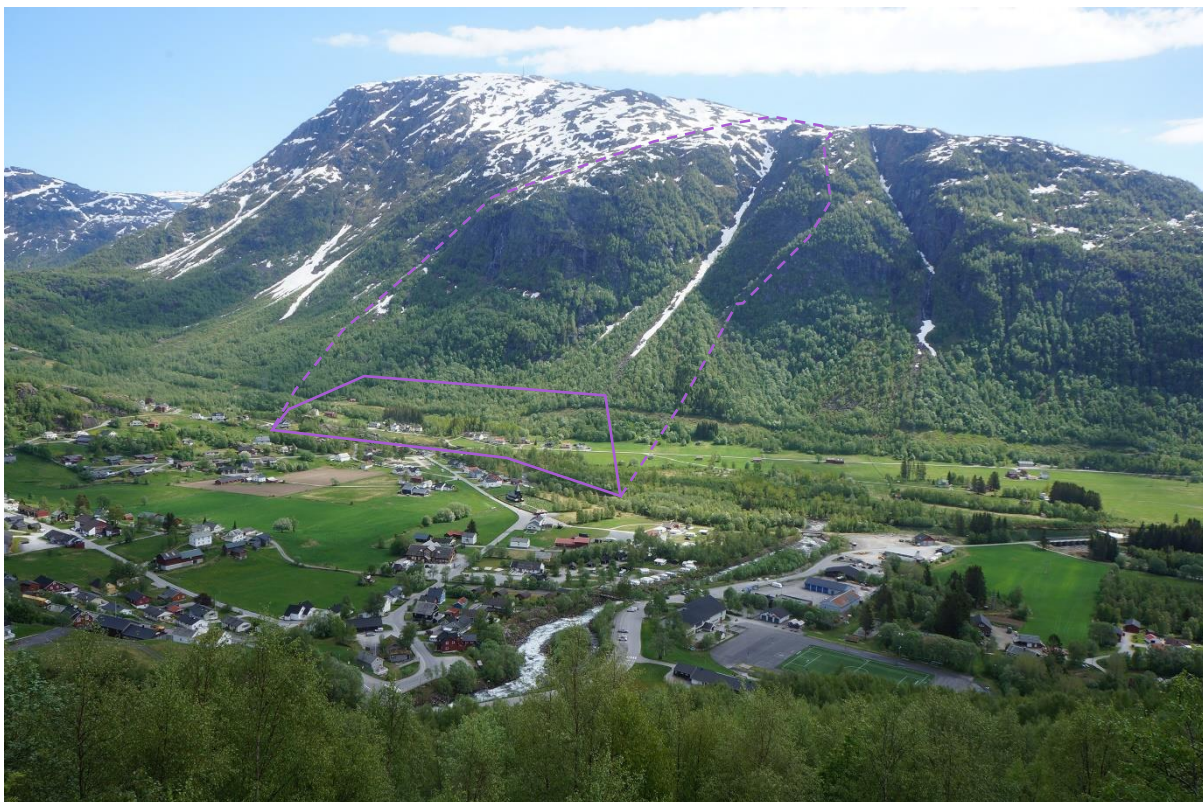
Figur 2-2. Oversiktssbilde Gravegjelflota. Kartleggingsområdet og påvirkningsområdet er omtrentlig tegnet inn.

Ved Gravegjelflota er kartleggingsområdet relativt flatt i dalbunnen (Figur 2-4). Et stort og definert gjel, med vifteform under som når nesten helt ut mot bebyggelsen dominerer terrenget i sørlig del av dette området. Øst for gjelet, er fjellsiden dominert av et stort skrentparti med tilnærmet vertikalt fall mellom kote 550 og 800. Ovenfor dette er det flere spredte skrenter, men slakere terreng. Mellom kote 520 og 470 ligger et mindre skrentparti.

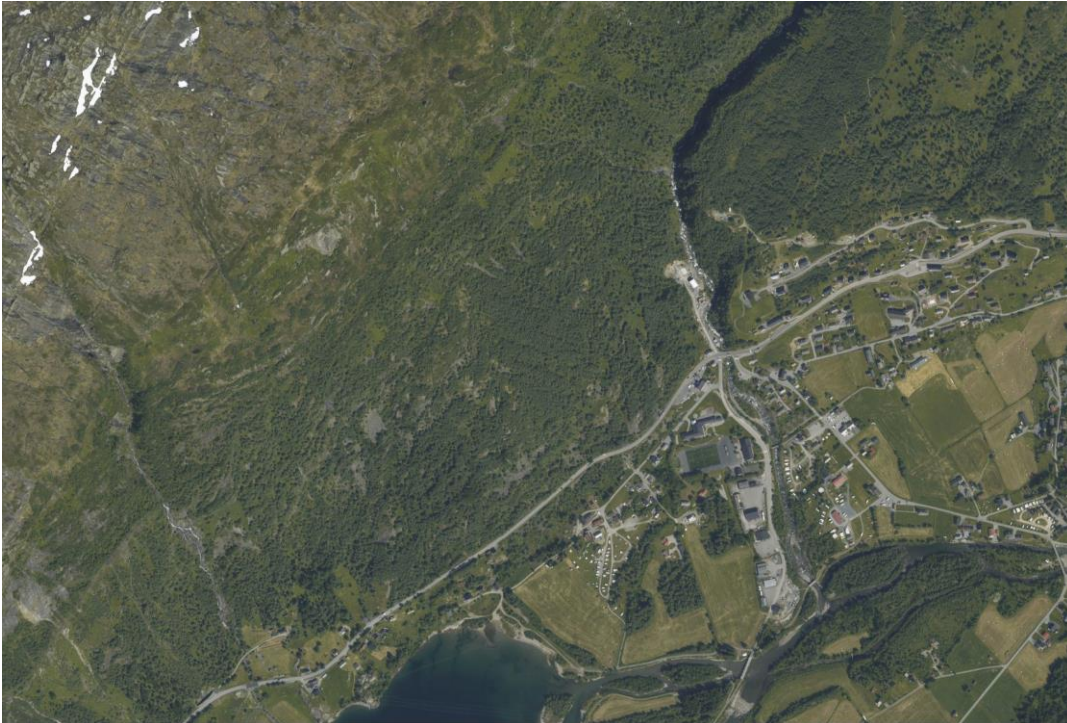
Figur 2-12. Flyfoto 2022.

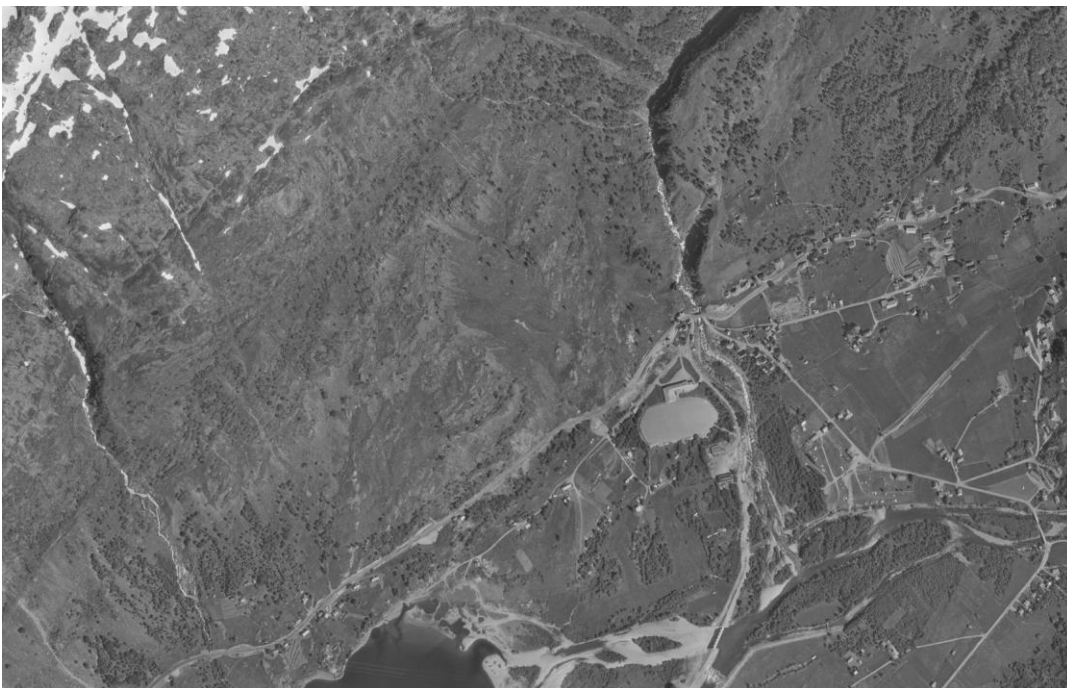
Figur 2-13. Flyfoto 1971.

| Flomskred | 1971-1981 | Gravgjelet: Det er også gått et flomskred i vifta. NGI rapport 1984 skriver at det er et nyere flomskred, flyfoto 1981 viser skredet, mens flyfoto 1971 ikke viser tegn ferskt på flomskred | Flyfoto |

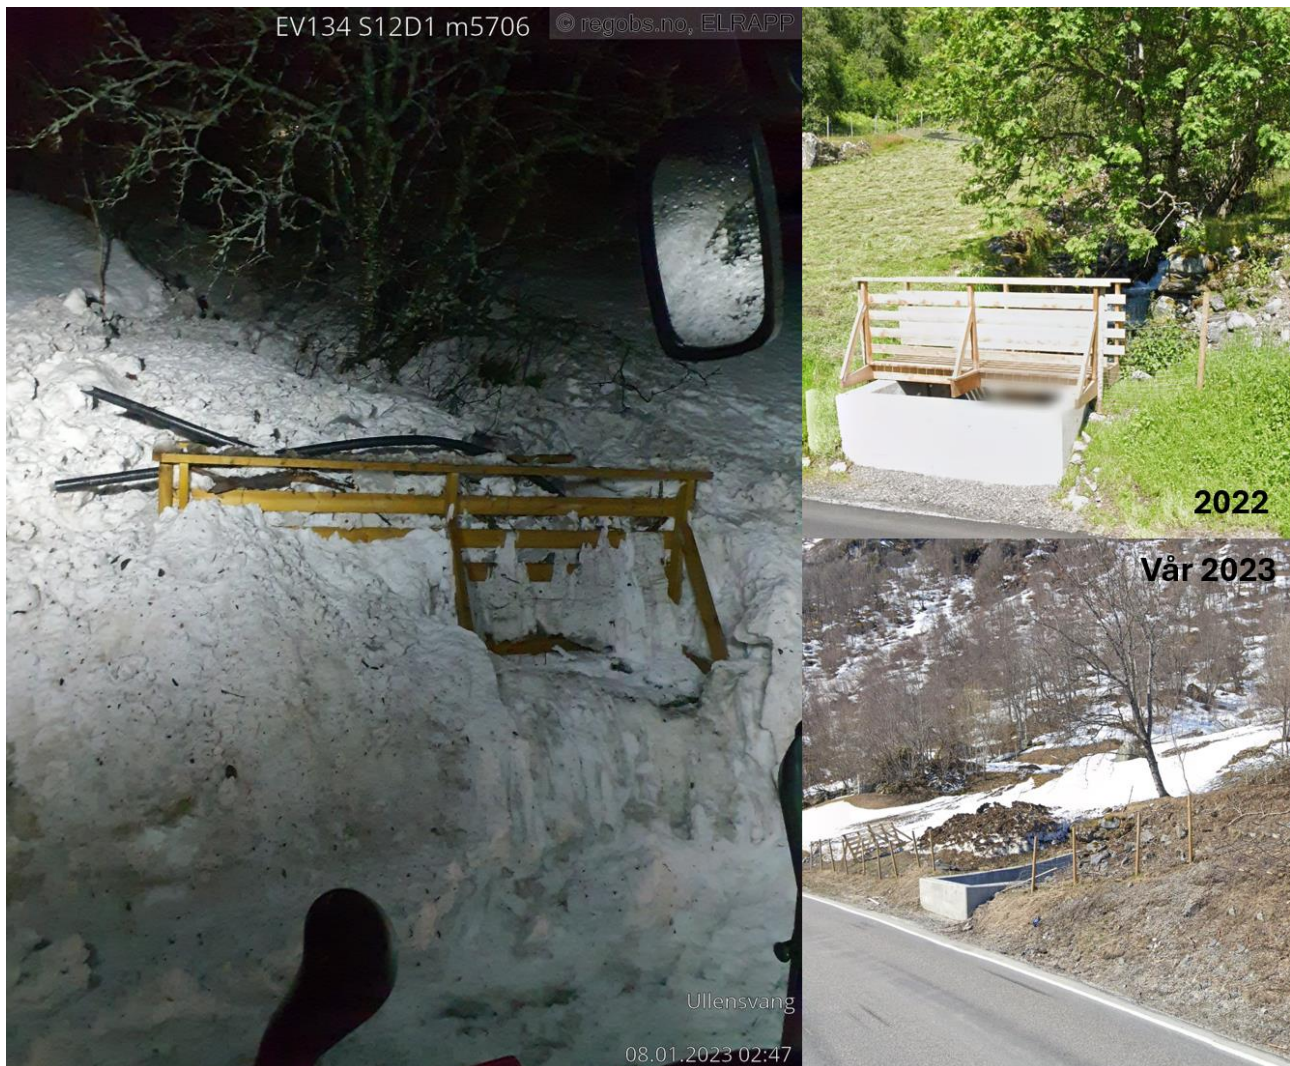
Figur 2-23. Bilde fra regobs sammenlignet med bilder i google maps viser at snøskredhendelsen plassert like ovenfor Seim er feilplassert, og er samme skredhendelse som ved Sæteigbekken.

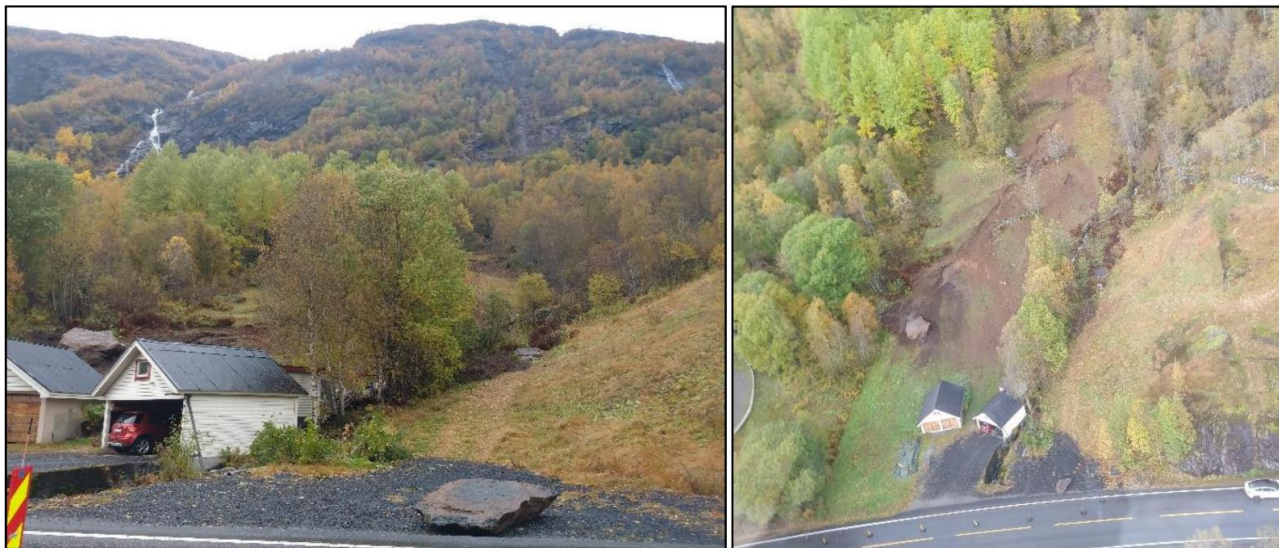
Figur 2-25. Bilder fra Hamre, foto er hentet fra «LOGG etter skredhendelse, Ullensvang, Utarbeidet av kommunegeolog Tore Dolvik»

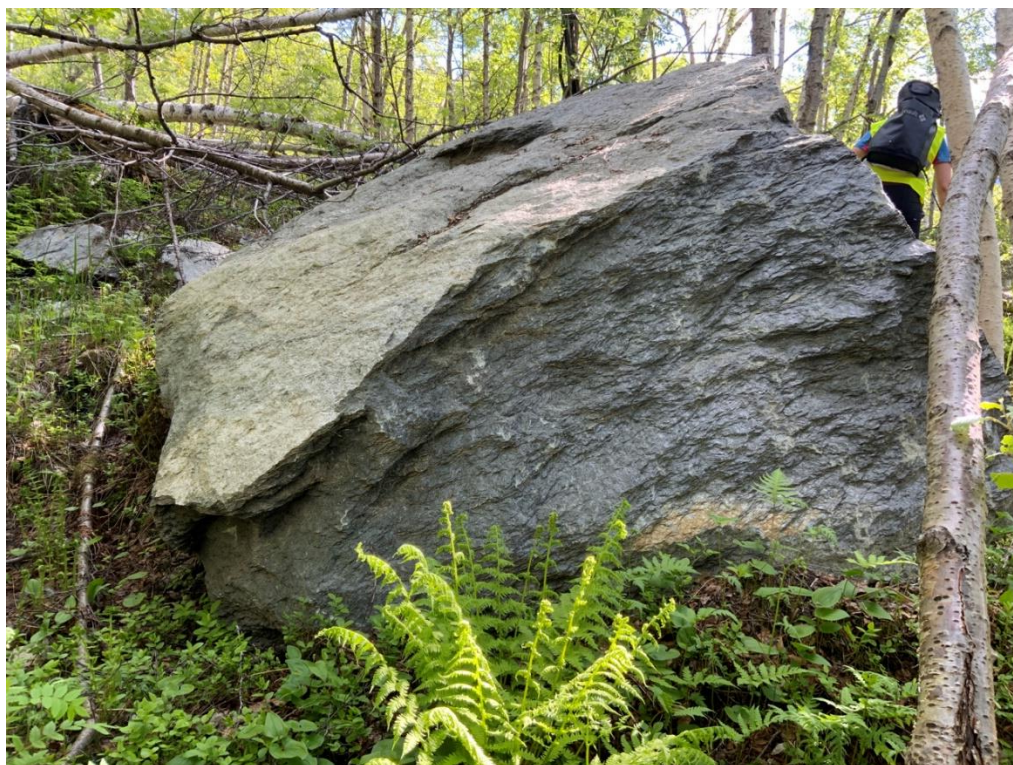
Figur 3-1 Kantet fersk blokk, mye skog er tatt av stor og små stein.

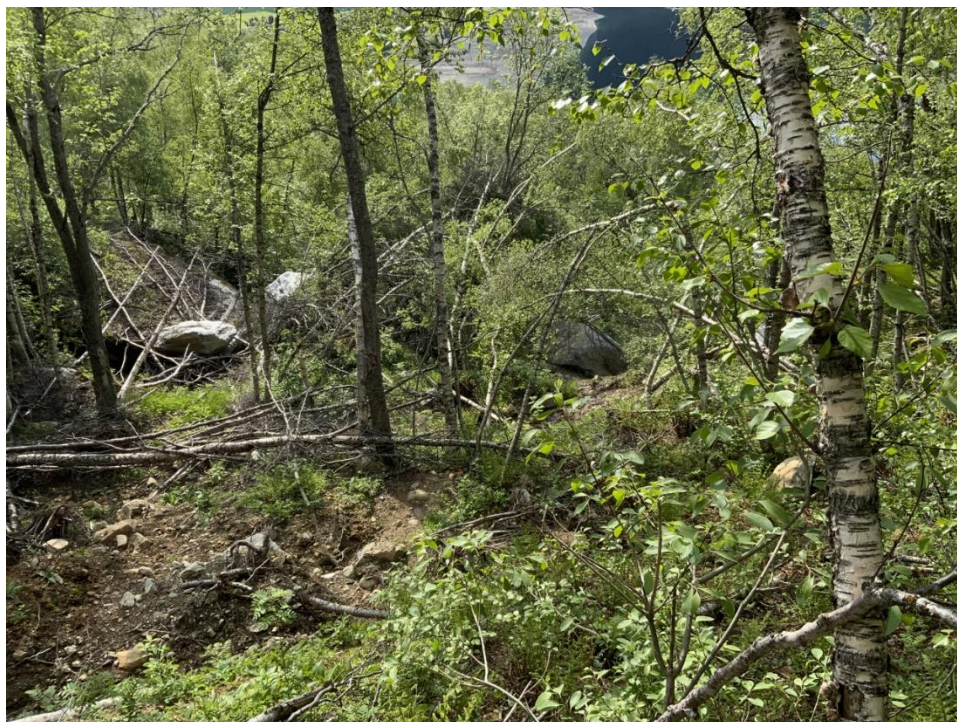
Figur 3-2 Fleire stor kantede blokker, ~2x2x4 m.

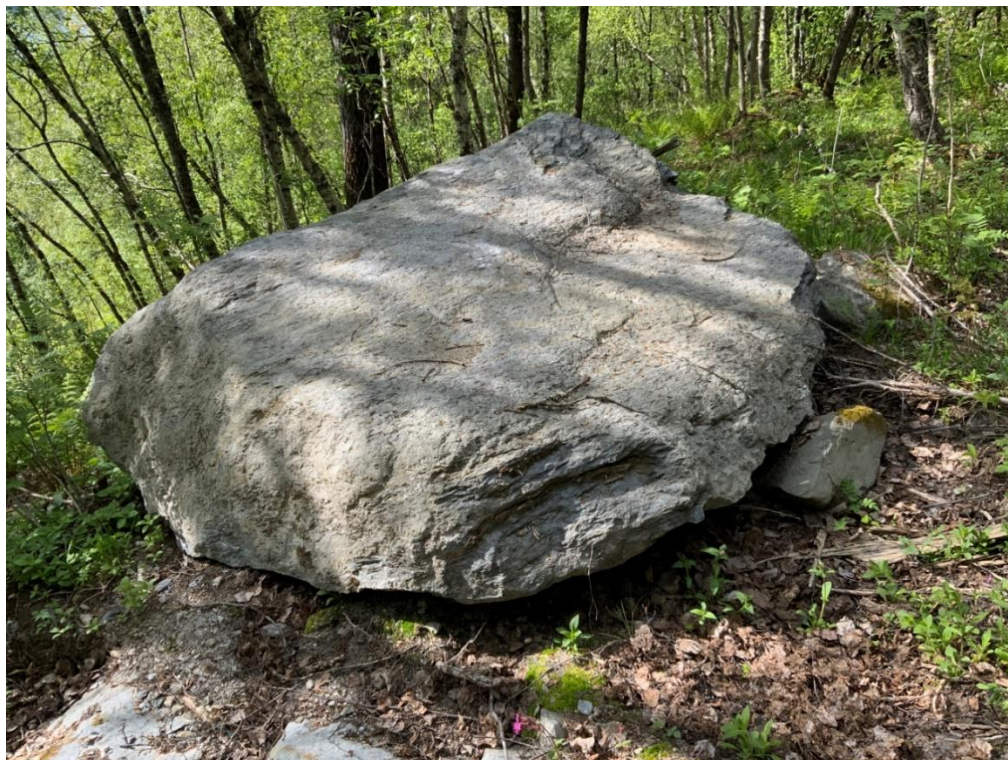
Figur 3-3 Helleformet blokk som ruller og hopper i terrenget. Trær skadet i sprang, ca. 2x 2 x 0,5 m.

Ovenfor øverste bebyggelse i vest observeres det steinsprangblokker omkring 15 meter fra bygningene. Bak husa i Haukelivegen 13 går det en rygg som i stor grad tolkes å styre eventuelle blokker til siden for husa. Det er videre store blokker og områder med grov ur i fjellsiden ovenfor Hamre. Det er kjente steinspranghendelser i området Hamre med utløp ned til Haukeliveien, med store blokkvolum 1954 og 2022 (Figur 3-6). De blokkene som kommer ned til bebyggelsen er imidlertid en liten del av utløste steinmasser. Figur 3-1, Figur 3-2 og Figur 3-3 viser eksempler på dette. Avsetninger med utløp noe nord og øst for blokker som har gått ned mot Haukelivegen er flere 10 talls større og mindre blokker. Det kan se ut som de store kubiske i mindre grad hopper og roterer den diskformetde blokka i Figur 3-3.

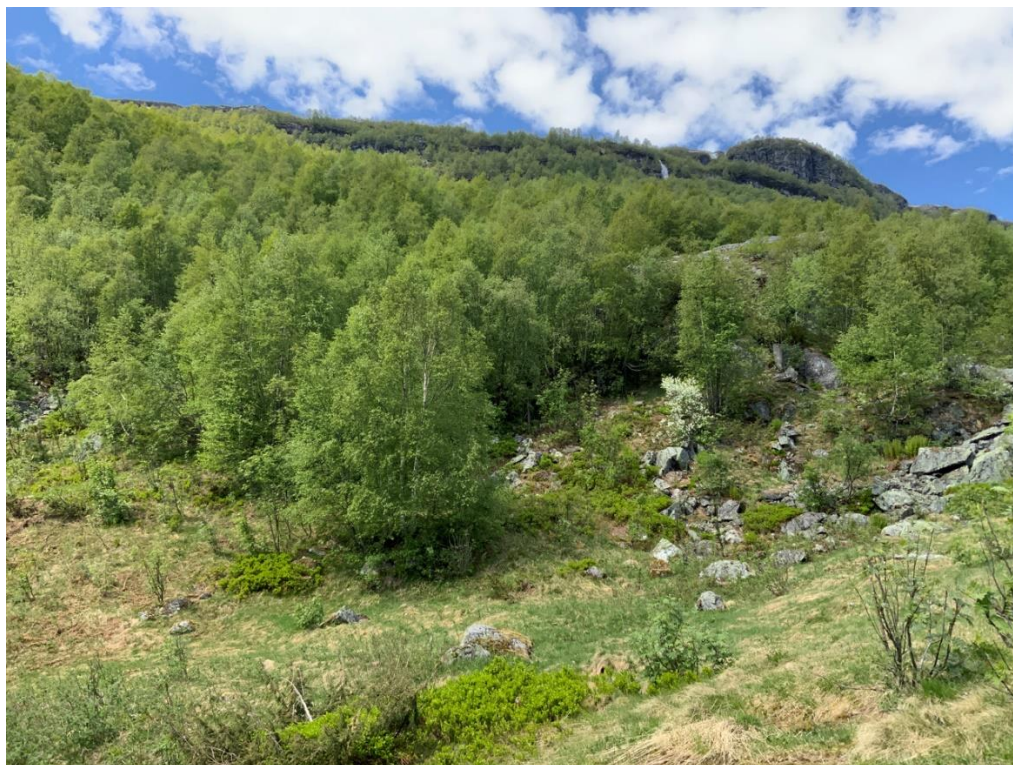
Figur 3-4 Lite slakt parti før skog mer lave skrenter og blokker i terreng.

Mot øst, ovenfor Seim, er det en større mengde brattscrenter nært Haukeliveien. Her er det observert flere blokker, og det er flere registrerte historiske hendelser langsmed veien. Disse skrentene omtales som «kvitberget» lokalt Figur 3-8. Nedenfor disse bergene er det ur ned til E134 og det ligger en rekke stein tolket som steinsprangblokker i foten av flata nede ved Seim. Lengste registrerte blokk har nådd ned forbi Haukeliveien og stoppet opp i området hvor terrenget raskt flater ut i dalbunnen. Lokalkjent ved Seim forteller at blokker normalt stopper i utfelingen i dalbunnen, men at det ikke er kjent med snøskred i området, og for de lokale oppfattes steinsprang som klart dominerende skredfare. Lia opp for det nedre skrentpartiet på sidene av Kvernbecken er preget av en rekke mindre skrenter og uravsetninger som både kan være lokalt issprengt og kommet fra høyere skrenter. Med unntak av på sva, er det meste av disse lavere skrenter og uravsetninger skogkledd (Figur 3-4)

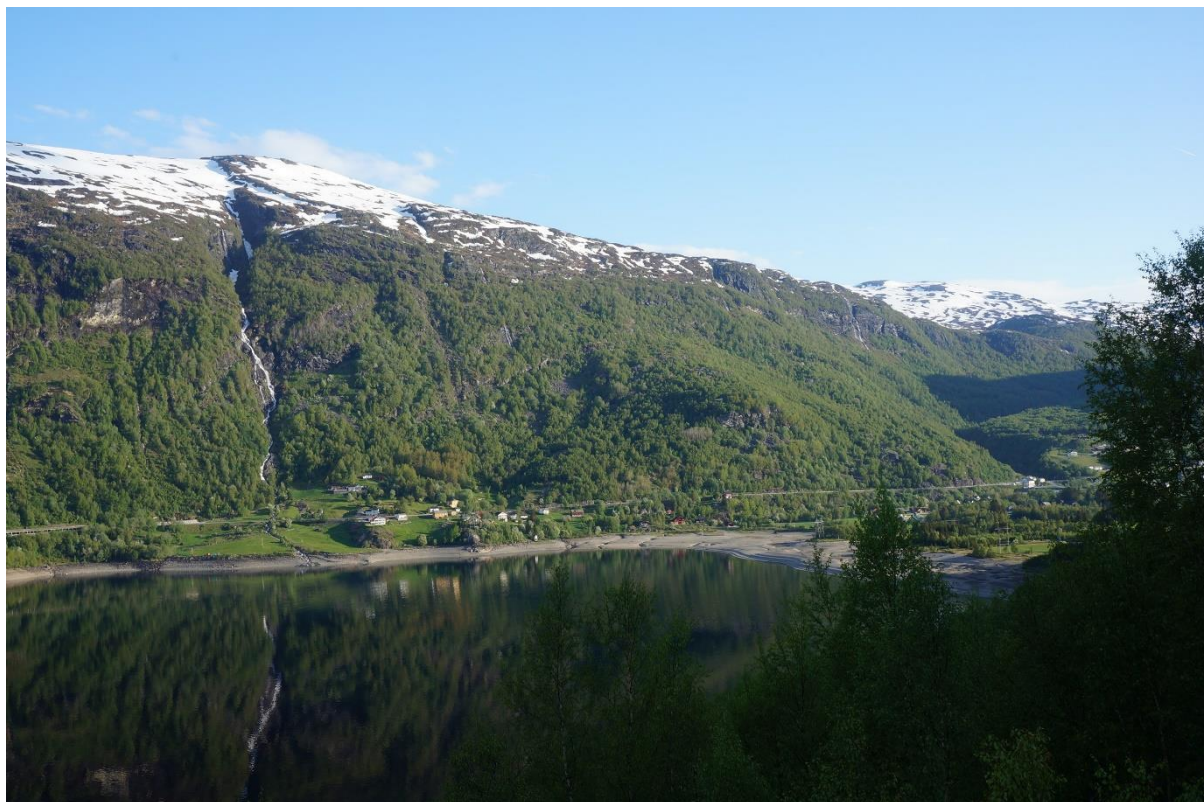
Figur 3-5. Oversikt over området Hamre-Seim fra motsatt side av Røldalsvannet.

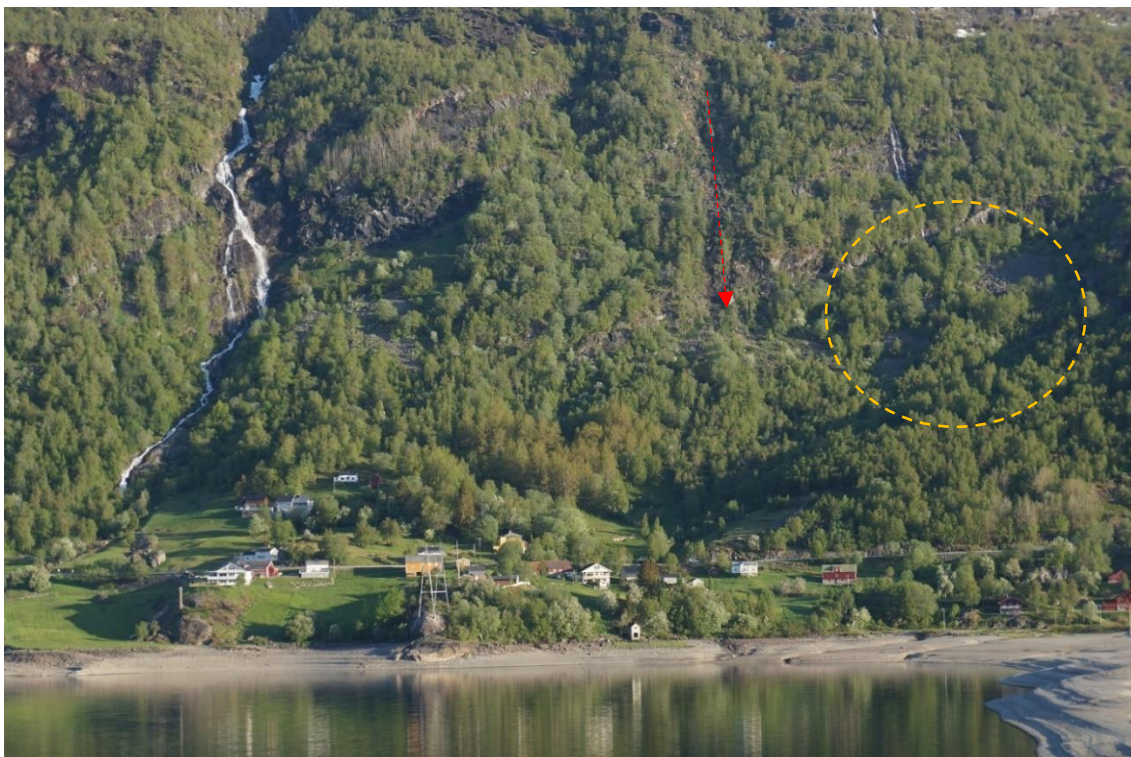
Figur 3-6. Hamre, Sæteigbekken til venstre. Mot høyre i bilde sees dalform som stedvis har ur (oransje stiplet sirkel), og som i stor grad styrer blokker mor sørvest. Løsneområder og skade i skog fra steinspranghendelsen i 2022 er synlig (rød pil).

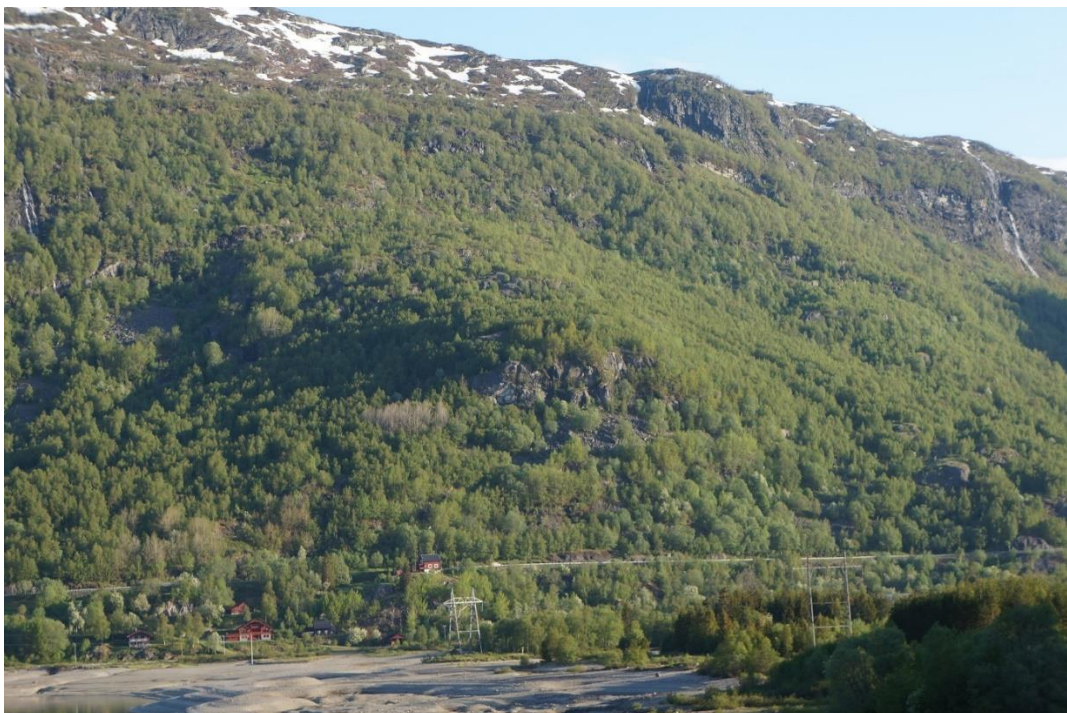
Figur 3-7. Kvitberget midt i bildet, ur under skrentpartiet og bratt terreng helt ned til E134.

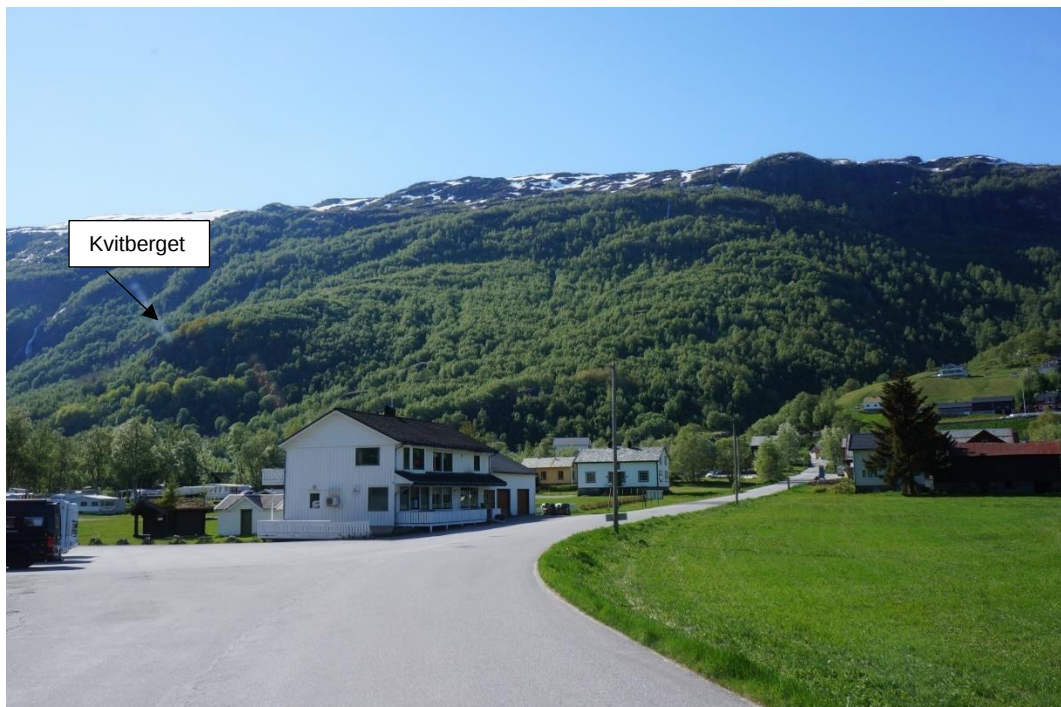
Figur 3-8. Oversikt over østre del av kartleggingsområdet Hamre-Seim. Det er løvskog i store deler av fjellsiden. Kvitberget synes til venstre i bilde.

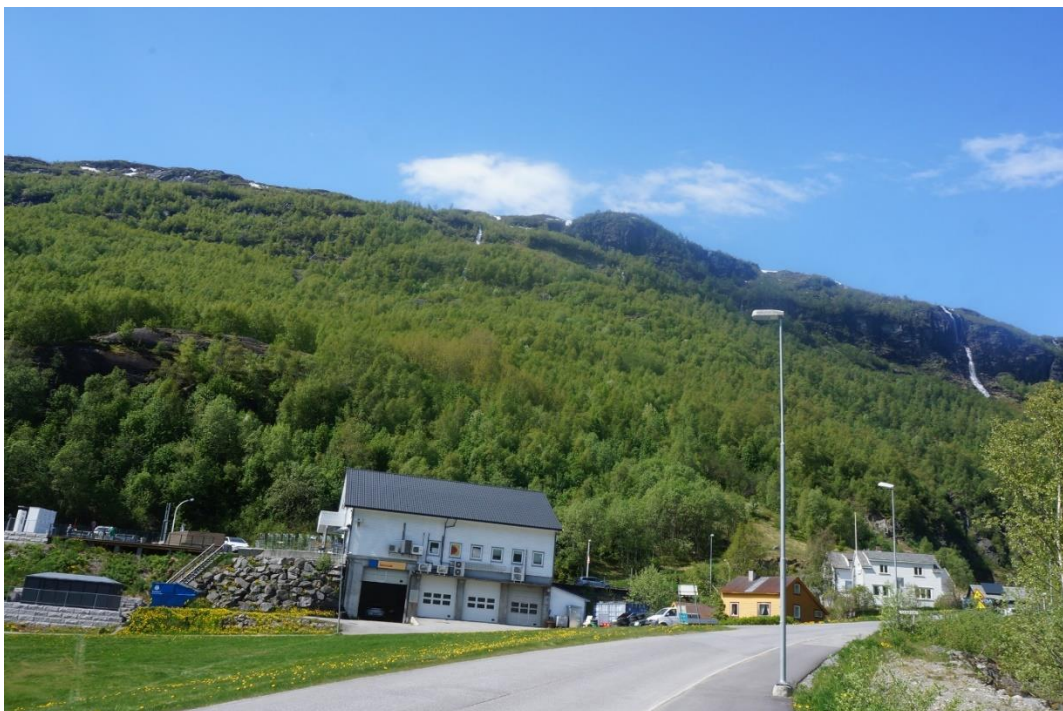
Figur 3-9. Bensinstasjon ved Seim med noen lokale brattskrenter over, lite utfallspotensiale er observert fra disse småskrentene.

På nedsiden av E134 observeres det partier med svaberg med liten grad av oppsprekking av fjellet (Figur 3-9). Mot øst er det og en del mindre svapartier ovenfor veien fra Seim retning Tufteelva. Disse er i stor grad isskurte og tolkes å ha lav utfallsannsynlighet for blokk. I dette området observeres det ikke steinsprangavsetninger innenfor kartleggingsområdet. Det er heller ikke spor etter andre skredtyper.

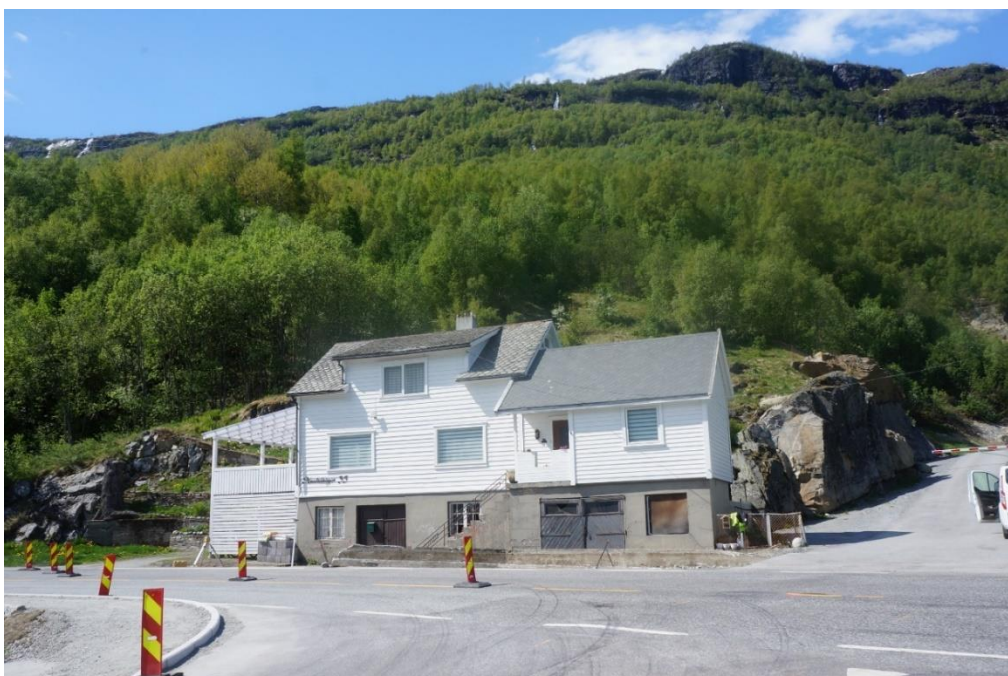
Figur 3-10. Langsmed nedre del av Tuftelva er det en del mindre menneskeskapte skråninger og skjæringer som ikke er inkludert i kartlegging av skredfare for naturlig terreng.

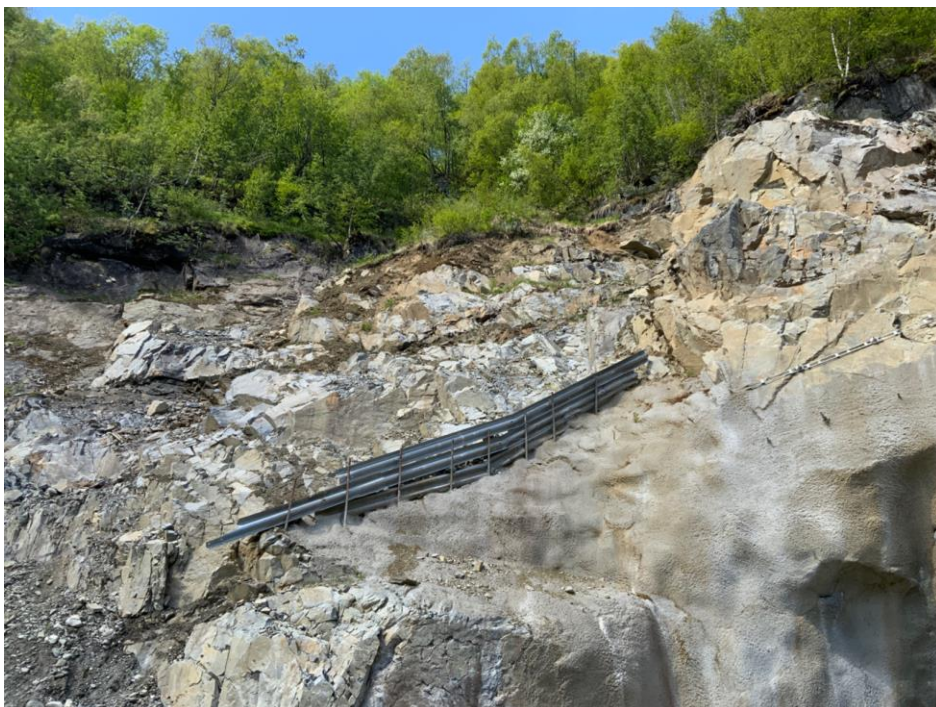
Figur 3-11. Sikring ovenfor kraftverket. Menneskeskapte skjæringer er ikke inkludert i skredfarevurderingen. Det er likevel vurdert at det er potensielle løснеområder for jordskred ovenfor skjæringen.

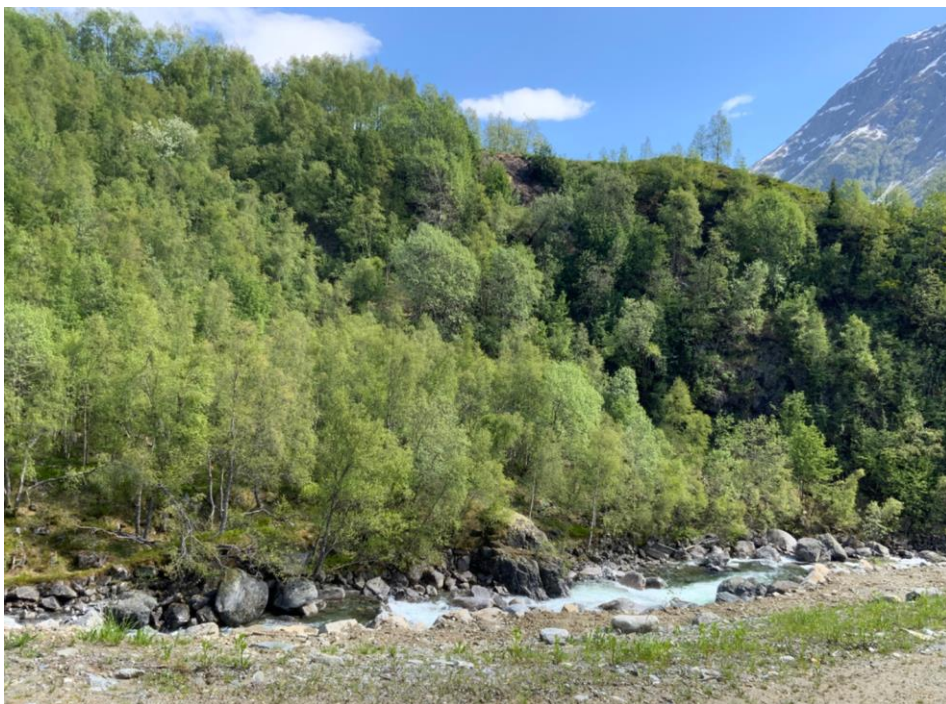
Figur 3-12. Østsiden av Tuftaelva, sett fra kraftverket.

I østligste del av kartleggingsområdet ligger Tuftaelva kraftverk. Her er terrenget i stor grad endret på etter utbygging av kraftverket, og det er gjort omfattende sikring ovenfor kraftverket (Figur 3-11). Skjæring er ikke inkludert i faresonekartleggingen, men ettersom det finnes løsmasser med tilstrekkelig helningsvinkel, inkluderes områdene ovenfor skjæringen som potensielle løsneområde for jordskred. På østsiden av Tuftaelva er det ikke observert spor etter tidligere utglidninger, men grunnet helning på terrenget, og løsmasser i skråningen, er det inkludert løsneområder for jordskred også langs denne siden Figur 3-12.

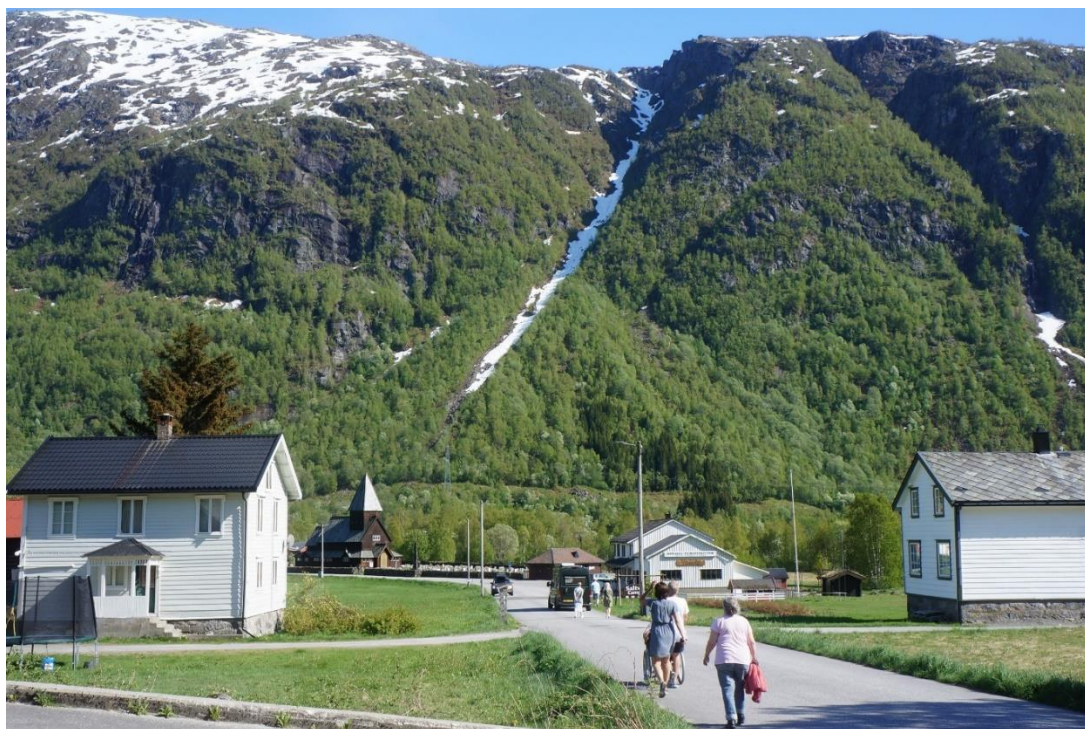
Figur 3-13. Sikt mot Gravegjel og vifta nedenfor. Mot venstre i bilde er det bratte skrentpartier med potensielle løsneområder for steinsprang.

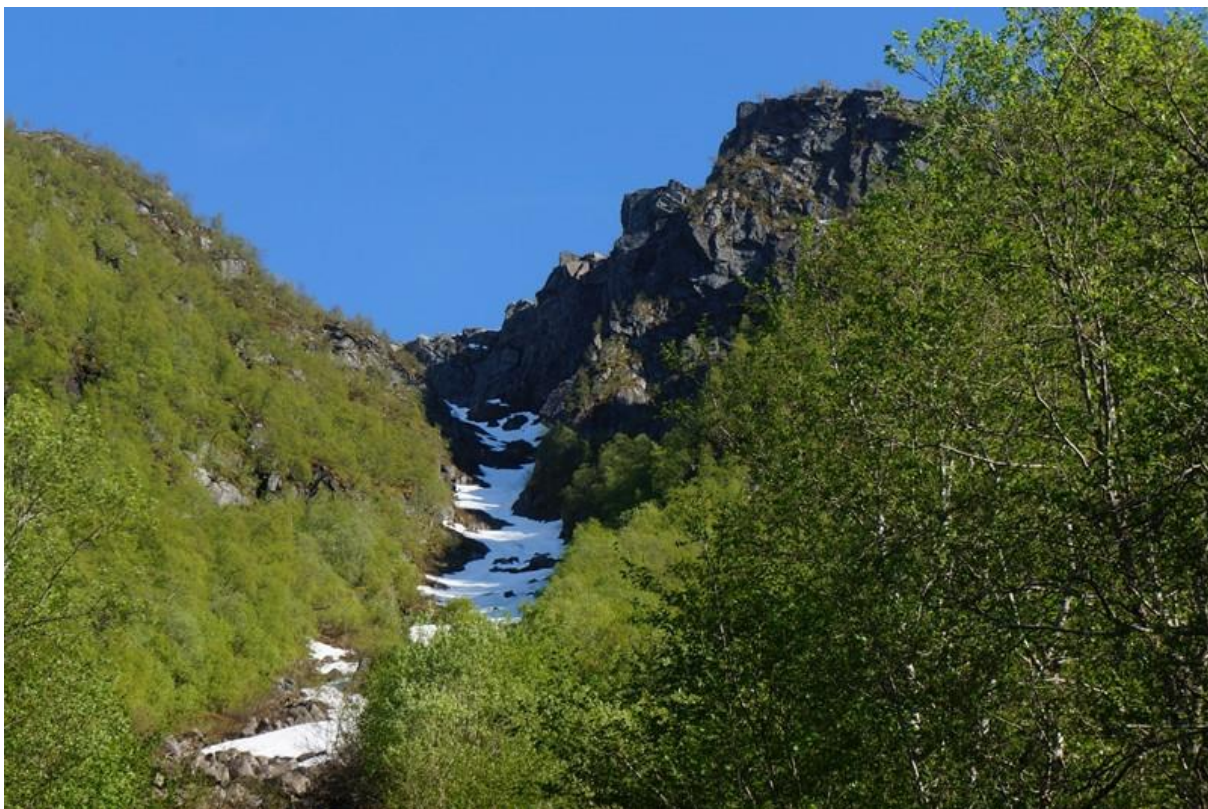
*Figur 3-14. Det er oppsprekking i øvre del av juvet som kan gi store blokker. Steinsprangblokker kan gå ut av gjelet, og ut på vifta direkte, men snøskred vil renske med seg en stor del av mindre blokker som stikker opp. Det er flere nivåer av blokkankrøp i selve skredrenna. Et flomskred stopper ikke grovere masse på denne måten.*

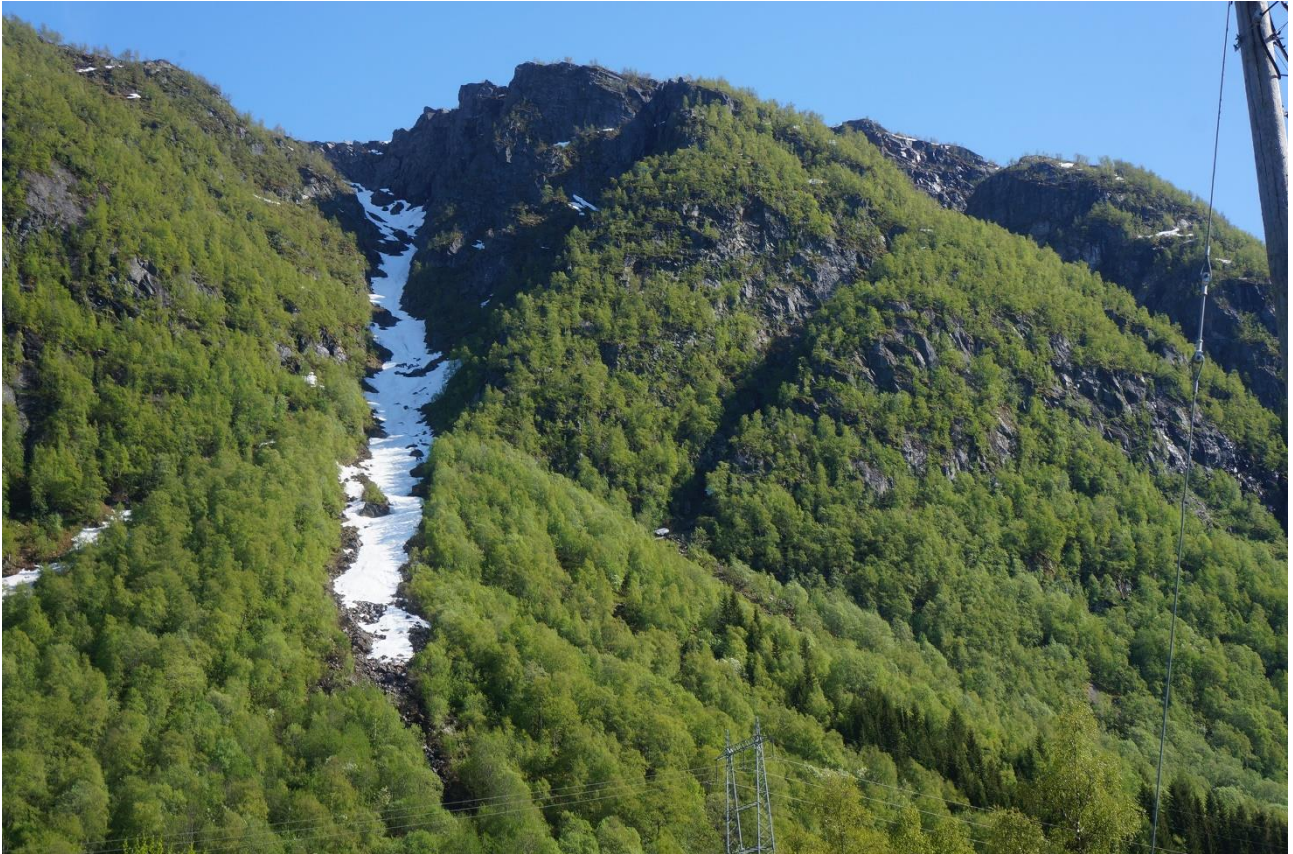
*Figur 3-15 Stein er anriktet i flere trinn i den åpne skredrenna.*

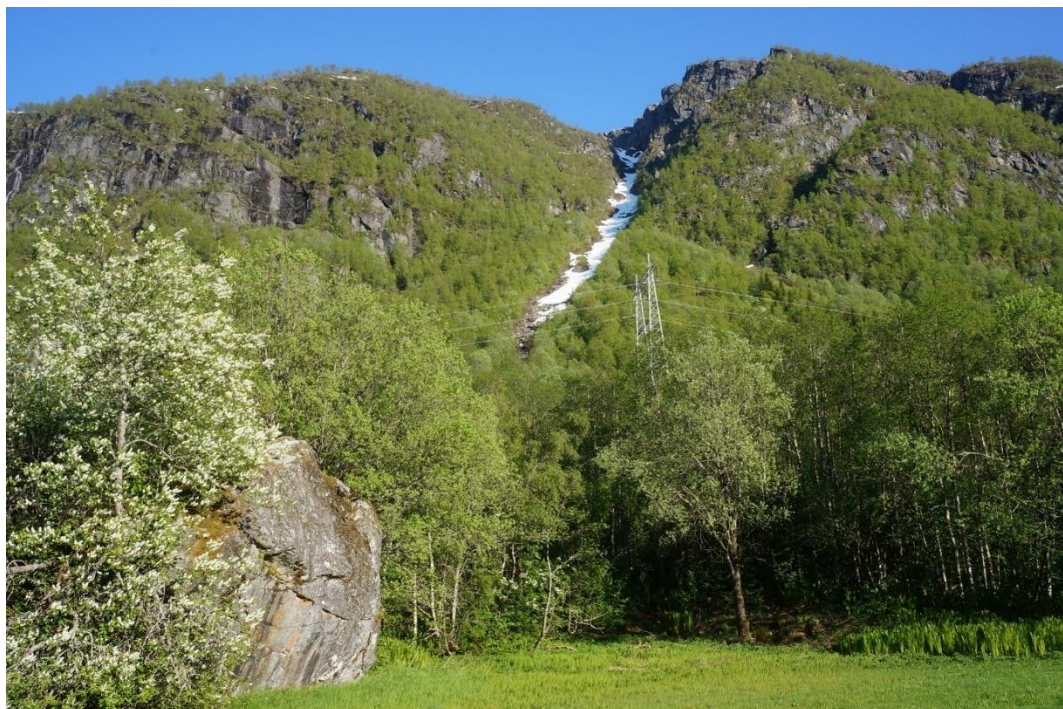
Figur 3-16. Bilde fra befaring viser snø i renna ved gravegjel, samt store blokker i bunnen av vifteformen.

Langs kanten av vifta på elvesletta ligger det store steinblokker i størrelsesorden >10 kubikk (Figur 3-16 og Figur 3-17). Det er observert oppsprekking som stemmer overens med store relativt kubiske blokker i løsneområdene mot toppen av Gravegjel. Langs hele dalsiden ligger det svært store blokker ute på dyrket mark (>10 kubikk). Ovenfor flata ligger det både regelrett ur, men også grupper av blokker og spredte enkeltblokker. Det er store skrentpartier i fjellsiden i nordøstre del av området, og store arealer med potensielle løsneområder for steinsprang (Figur 3-18). Avstanden mellom observerte steinsprangblokker i felt og bebyggelsen, er større i østre del av området, enn nedenfor vifta ved Gravegjel.

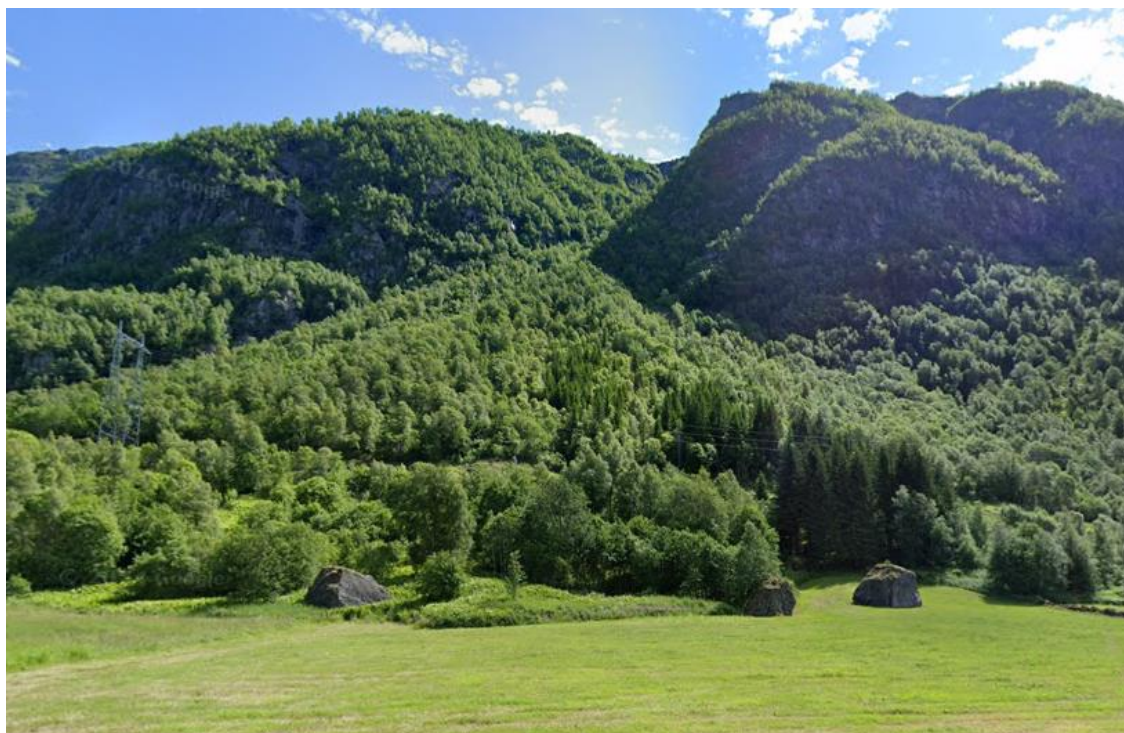
Figur 3-17. Bilde fra google maps viser store blokker langs ytterkant av vifta og i fot dalside.

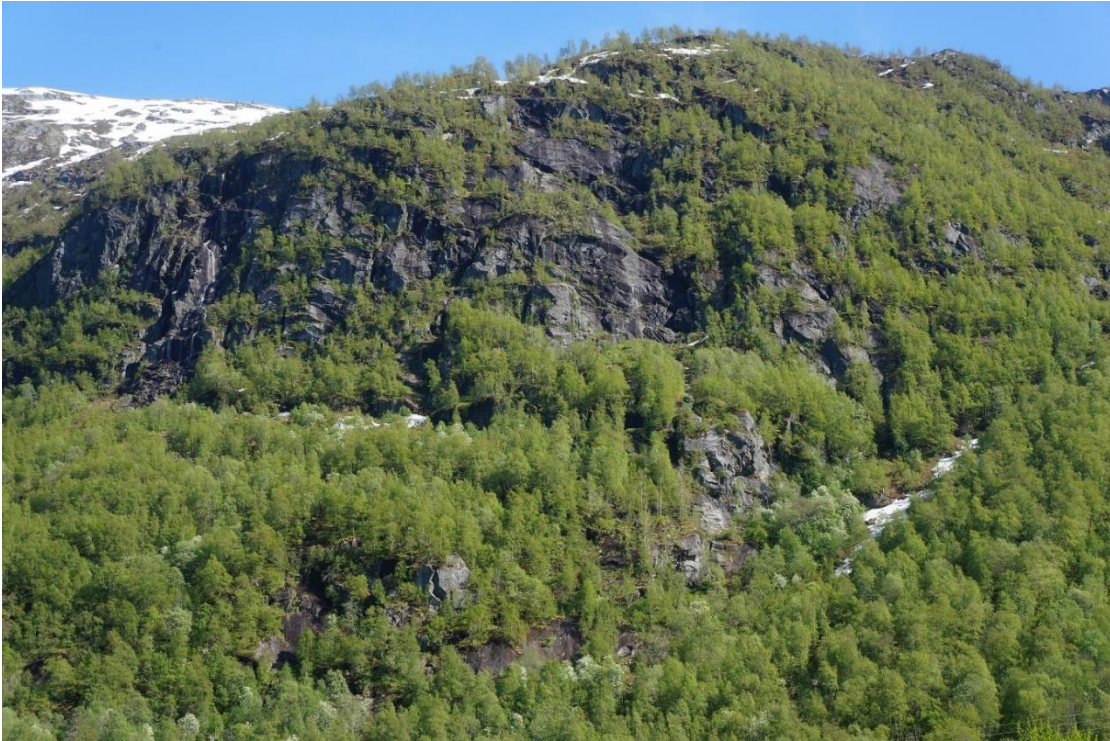
*Figur 3-18. Store områder øst for Gravegjel som er potensielle kildeområder for steinsprang.*
