**Skredfarevurdering for  
gbnr. 11/3 mfl. ved  
Osen, Gloppen  
kommune**

Sunnfjord Geo Center

| 2025-06-242 | SF-H30-M01-04b | 01R | Skredfarevurdering for gbnr. 11/3 mfl. ved Osen, Gloppen kommune | |

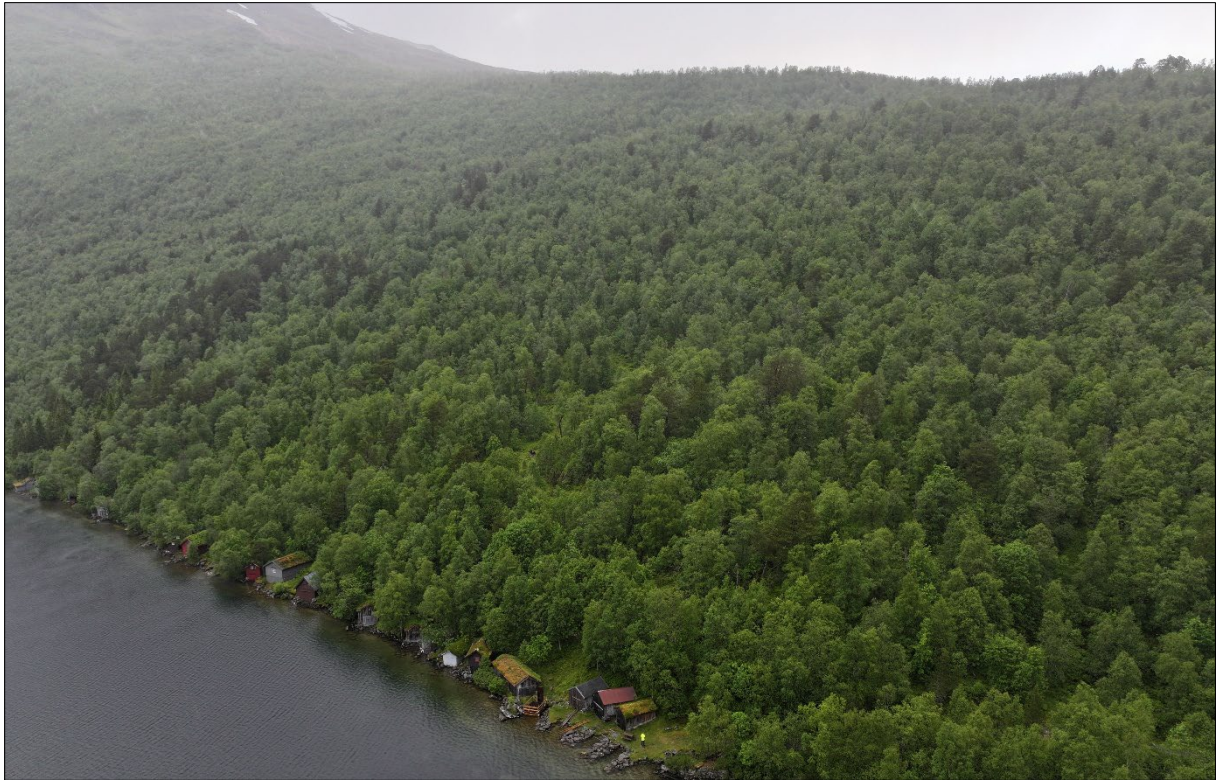
Figur 2: Bilde viser kartlagt område og påvirkningsområdet sett fra øst mot vest. Påvirkningsområdet flater ut mellom 530 - 590 moh.

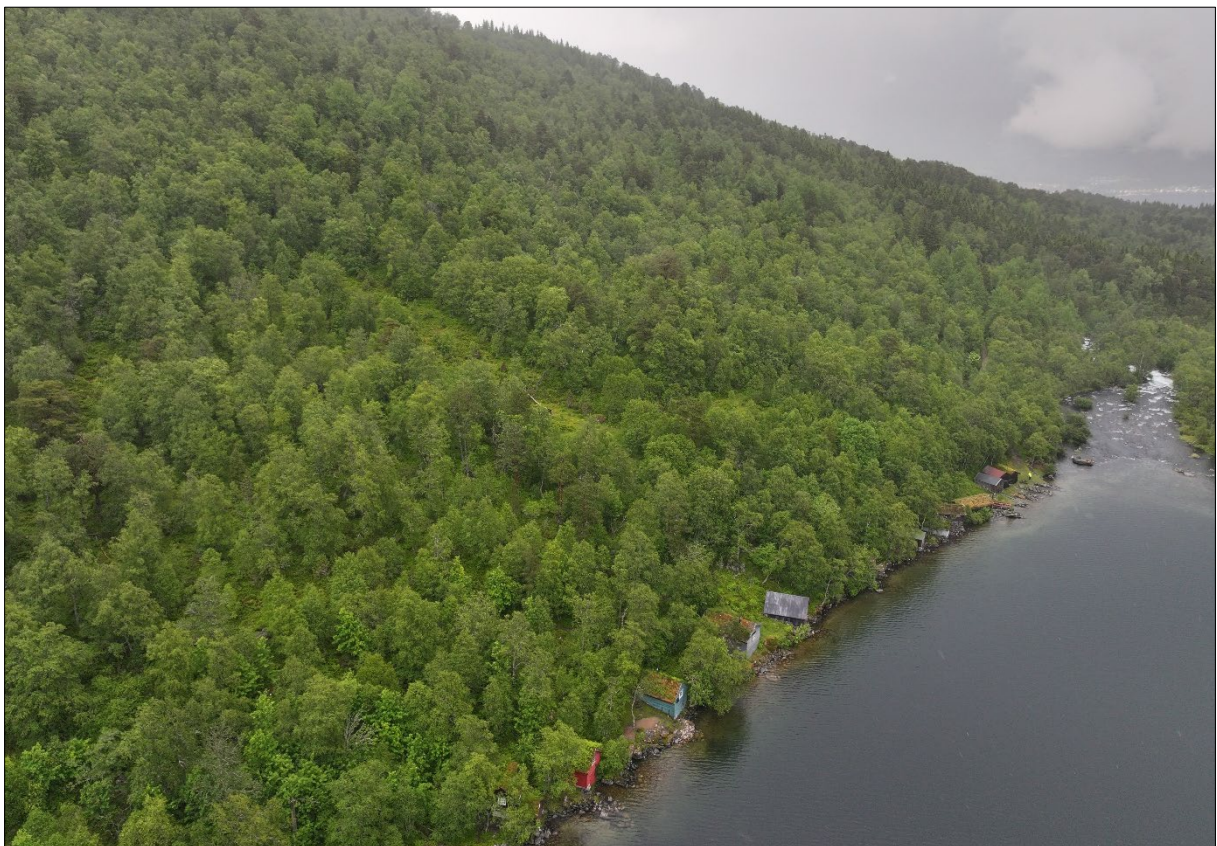
Figur 3: Bilde viser kartlagt område og deler av påvirkningsområdet sett fra vest mot øst. Påvirkningsområdet flater ut mellom 530 - 590 moh.

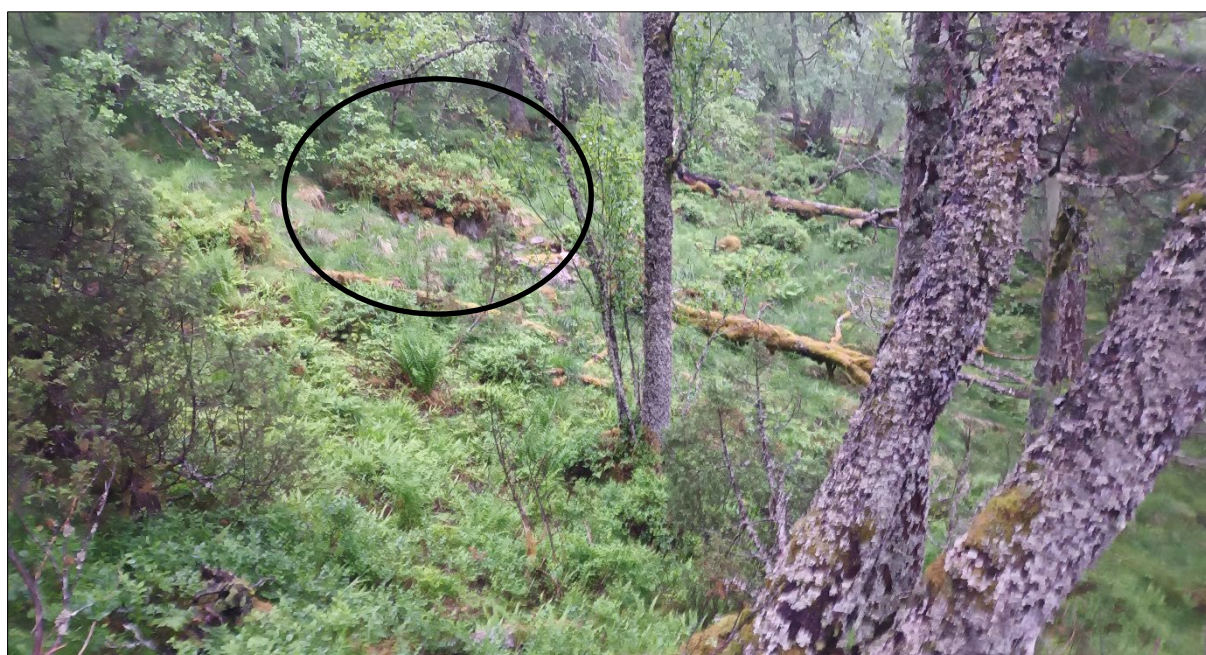
Berggrunnen i kartlagt område og påvirkningsområde er overdekt med vegetasjon og det er kun i et område i vestlige del av påvirkningsområde at berggrunnen er eksponert. Berggrunnen her består av en liten knaus på ca. 0,5m og er kvartsmonzonitt (Figur 7), og ellers er det antatt at

Figur 7: Berggrunn kan skimtes under vegetasjon innenfor svart sirkel. Berggrunnen er antatt å være kvartsmonzonitt og er observert i nedre del av påvirkningsområdet, mot vest.

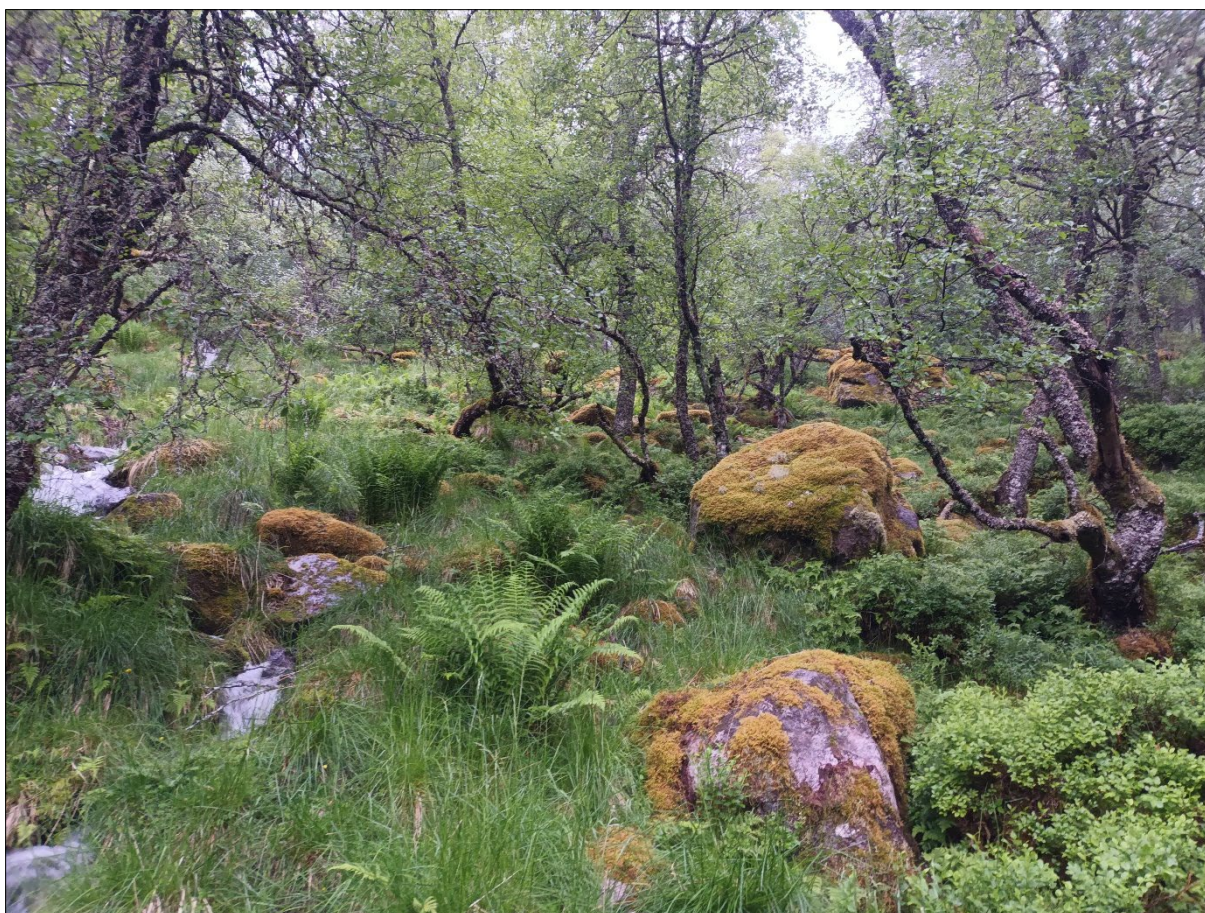
NGU sin kartlegging i området stemmer. Det er registrert enkelte blokker i nedre del av påvirkningsområdet mot vest. Blokkene ligger ved dreneringsvei og er rundet til kantrundet i formen. Blokkmaterialet er dårlig sortert, og det er ingen kildeområder til steinsprang i nærheten av blokkene og blokkene er derfor tolket til å være transporterte moreneblokker (Figur 8).

Figur 8: Bildet viser antatt moreneblokker i nedre del av påvirkningsområdet mot vest. Blokkene er rundet til kantrundet i formen og ligger ikke i nærheten av kildeområder for steinsprang.

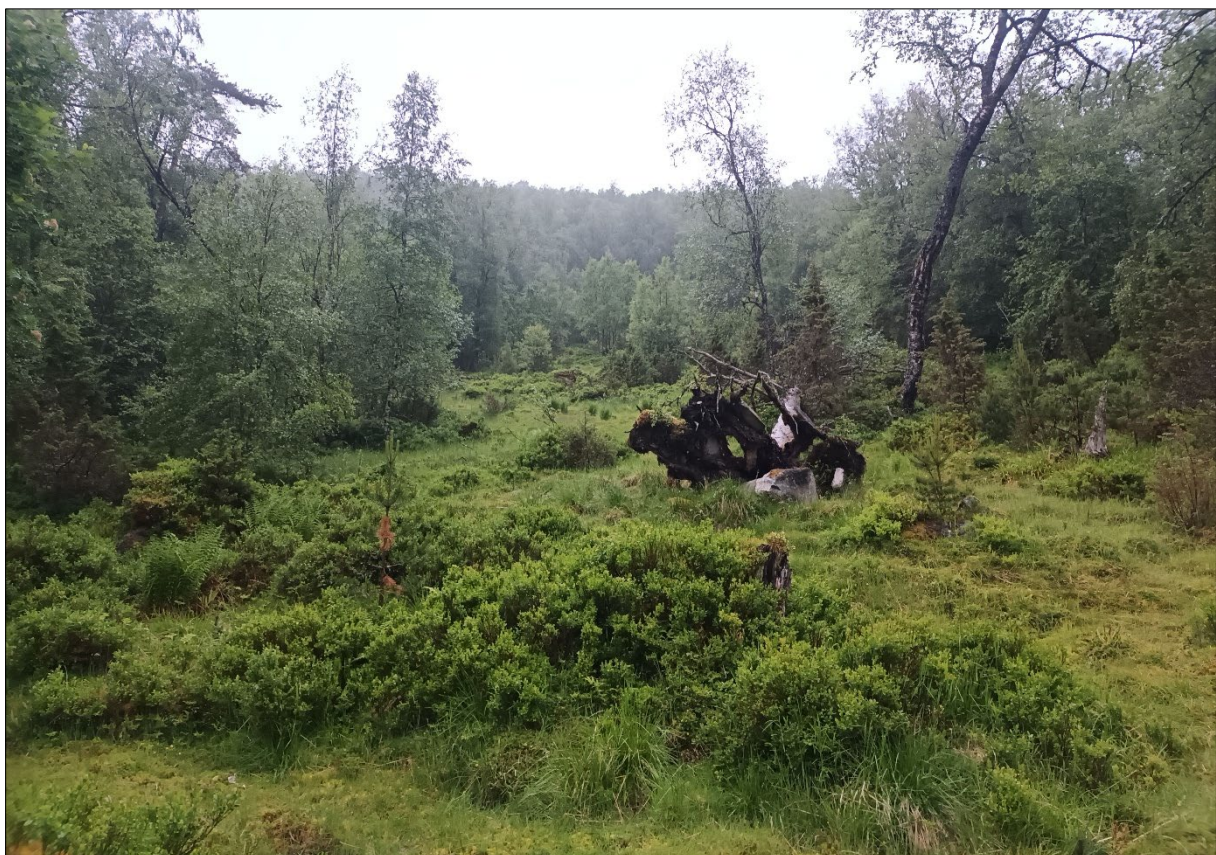
Befaringen viser at kartlagt område og nedre deler av påvirkningsområdet er kupert og består av tynne moreneavsetninger med en mektighet på inntil 0,5 m (Figur 10-Figur 11). Dronefoto og NGU sin kartlegging fra øvre deler av påvirkningsområdet indikerer at løsmassemektheten er tynn og det er antatt at det er tynne moreneavsetninger her også. Under befaring er det observert tegn til jordsig i skogen da enkelte trær er bøyd i stammen (Figur 7, Figur 10). Det er også observert rotvelte i nedre deler av påvirkningsområdet (Figur 10 - Figur 11), men det er ikke tegn til erosjon eller løsmasseskred i forbindelse med dette. På grunn av det slake terrenget er det tolket at rotvelten hovedsakelig er et resultat av vind.

Figur 10: Bildet viser eksponerte løsmasser av tynn moreneavsetning på inntil 0,5 m i nedre del av påvirkningsområdet. Enkelte trær er bøyd ved stammen og viser tegn til jordsig og et tre har veltet i området, tolket å vere på grunn av vind. Infopunkt 2.

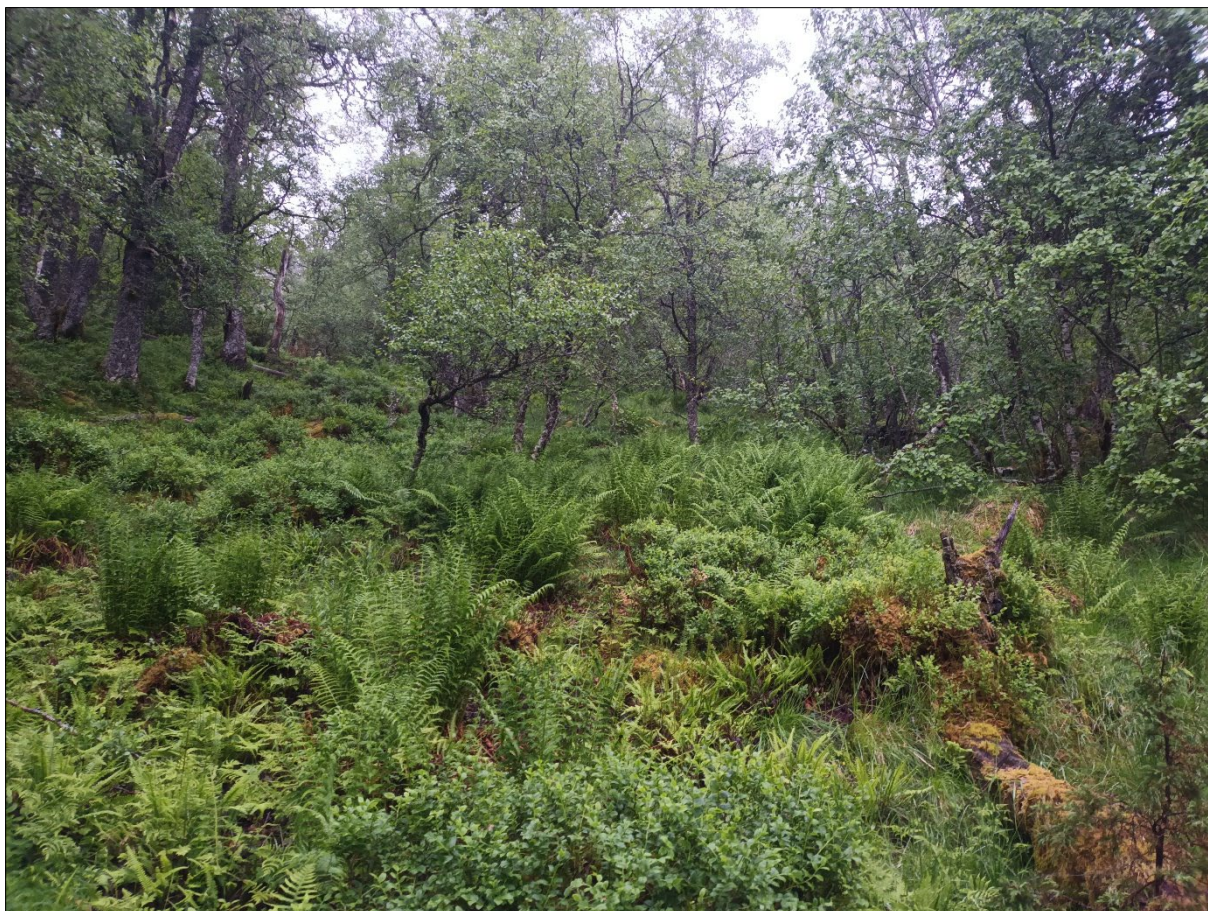
Figur 11: Bildet viser tynt dekke av morenemateriale i nedre deler av påvirkningsområdet og rotvelte i høyre hjørne av bildet.

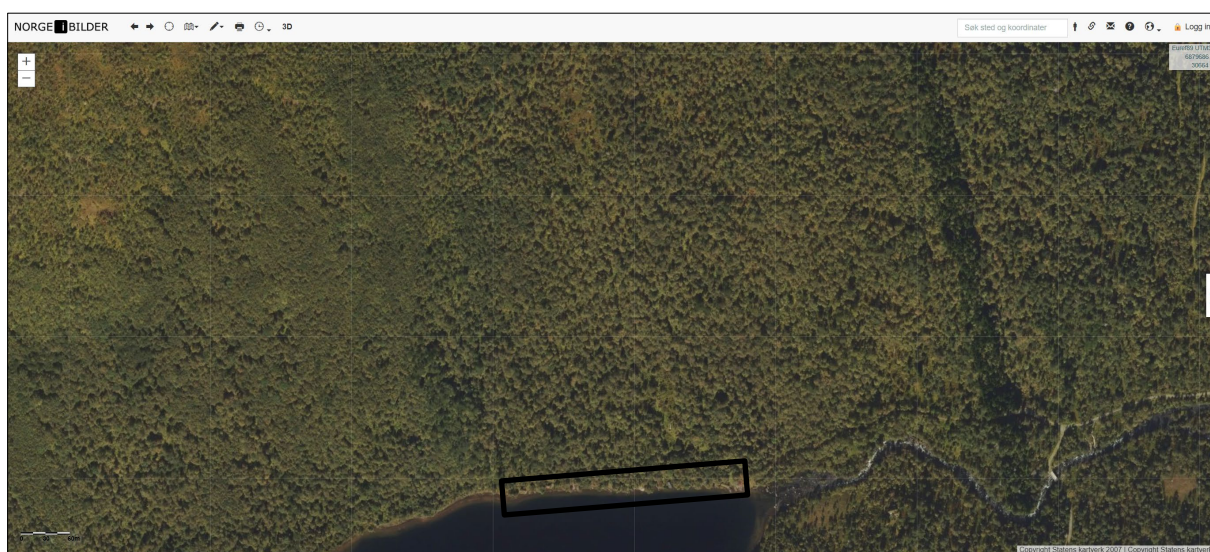
Figur 14: Flyfoto fra 2024. Kartlagt område er innenfor svart rektangel. Skogen i påvirkningsområdet består hovedsakelig av løvskog. Vertikalfoto: norgeibilder.no

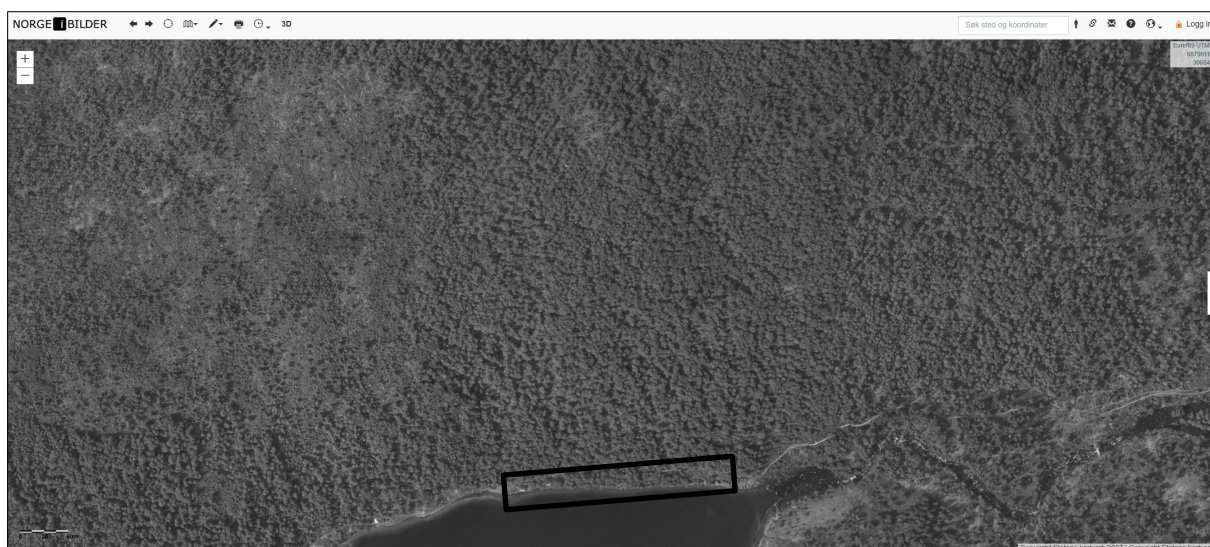
Figur 15: Flyfoto fra 1966 viser tilsvarende vegetasjonsforhold på den tiden. Kartlagt område er innenfor svart rektangel. Vertikalfoto: norgeibilder.no

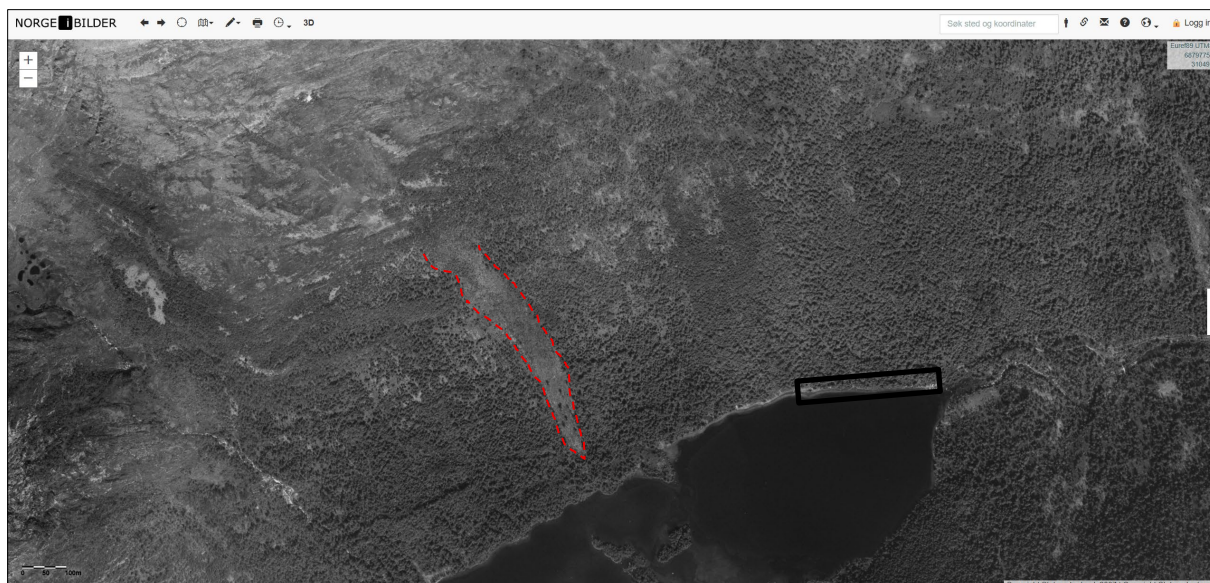
Flyfoto er studert med hensyn til skredhendelser, og det er ikke observert spor etter skredhendelser i påvirkningsområdet på de studerte flyfotene, og det er heller ikke betydelig endring i skogen i påvirkningsområdet (Figur 14, Figur 15). Nord for Gjelsvikneset, omtrent 400-500 m vest for kartlagt område, er det endring i skogen mellom flyfoto fra 1966 - 1980, som indikerer spor etter en skredhendelse (Figur 16). Området er også merket i skredhendelsesdatabasen der det gikk snøskred i 2018, og skredet før år 1980 er antatt å være et snøskred (kap. 2.8).

Figur 16: Flyfoto fra 1980 viser skredhendelse 400-500 m vest for kartlagt område. Kartlagt område er innenfor svart rektangel. Vertikalfoto: norgeibilder.no

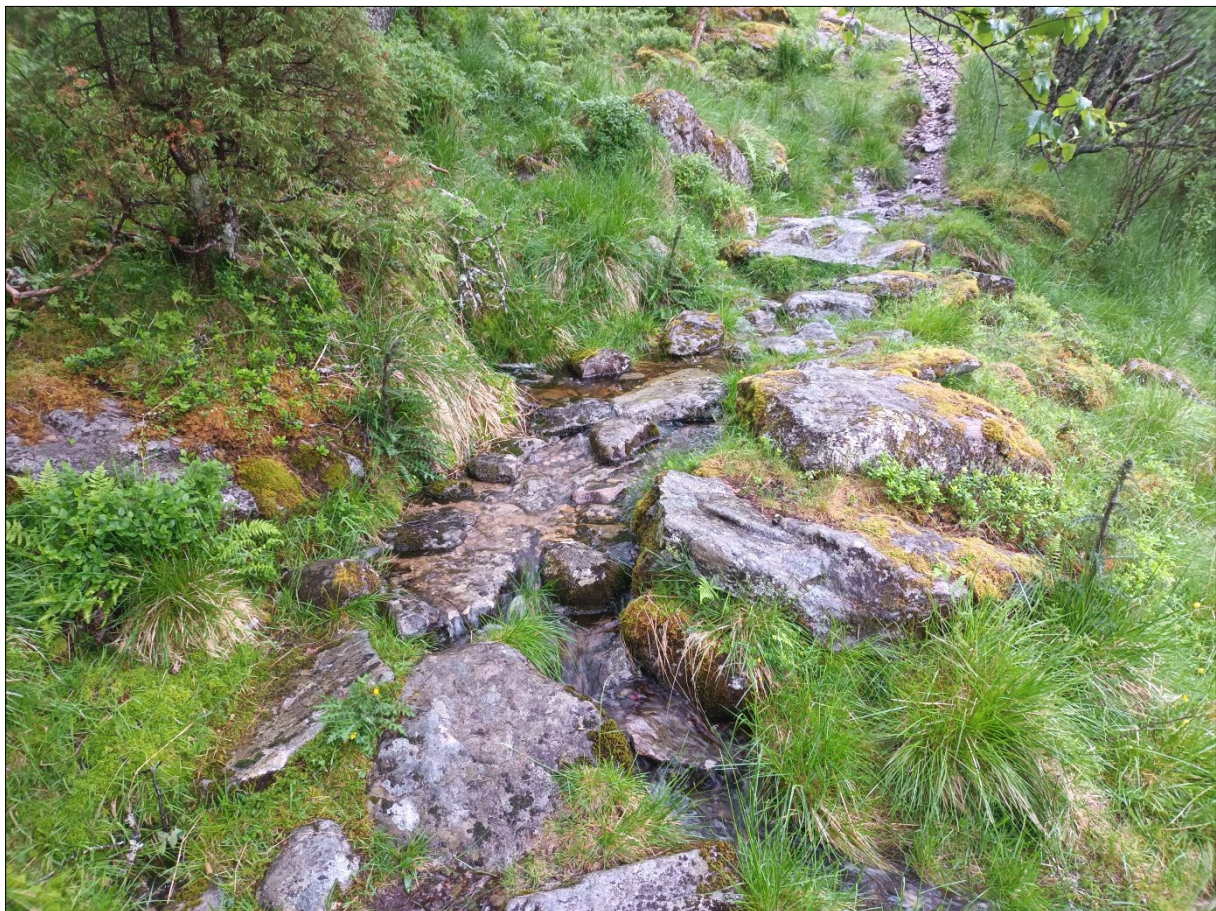
Figur 22: Bilde fra sti i nedre deler av påvirkningsområdet lengst vest. Her er det stedvis eksponert berggrunn og blokker.

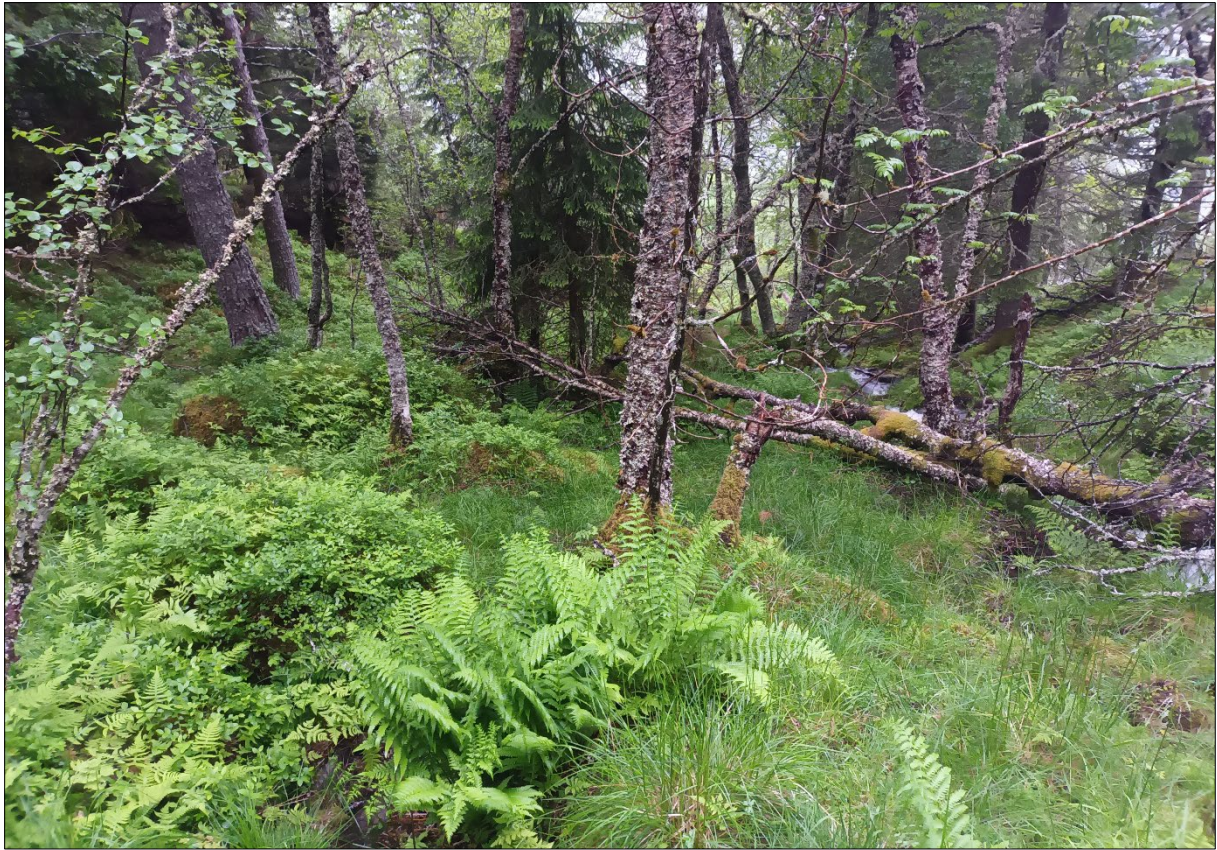
Figur 23: Tynt løsmassedekke i kupert terreng. Til høyre i bildet renner en dreneringsvei i vestlige deler av påvirkningsområdet.

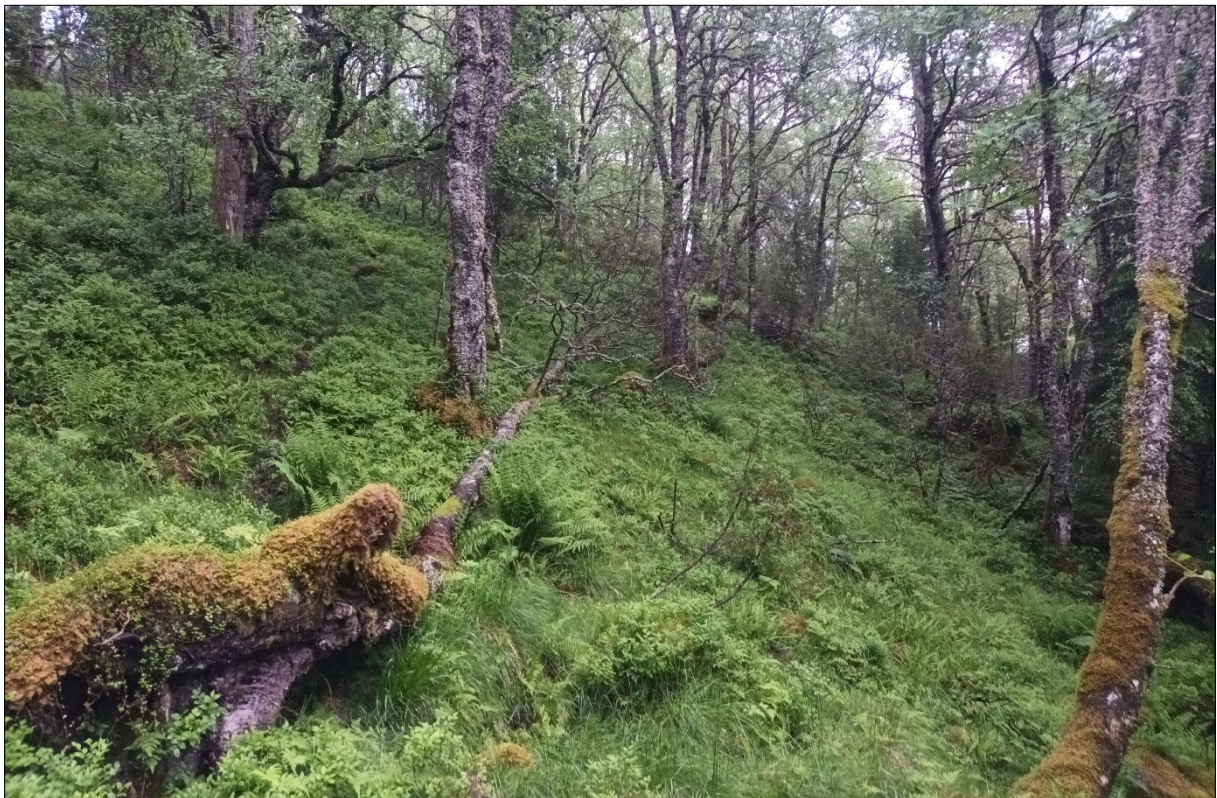
Figur 24: Bildet viser rotvelter og enkelte trær som er avbøyd i stammen, noe som indikerer jordsig i påvirkningsområdet. Bildet er tatt i nedre deler av påvirkningsområdet i vest.

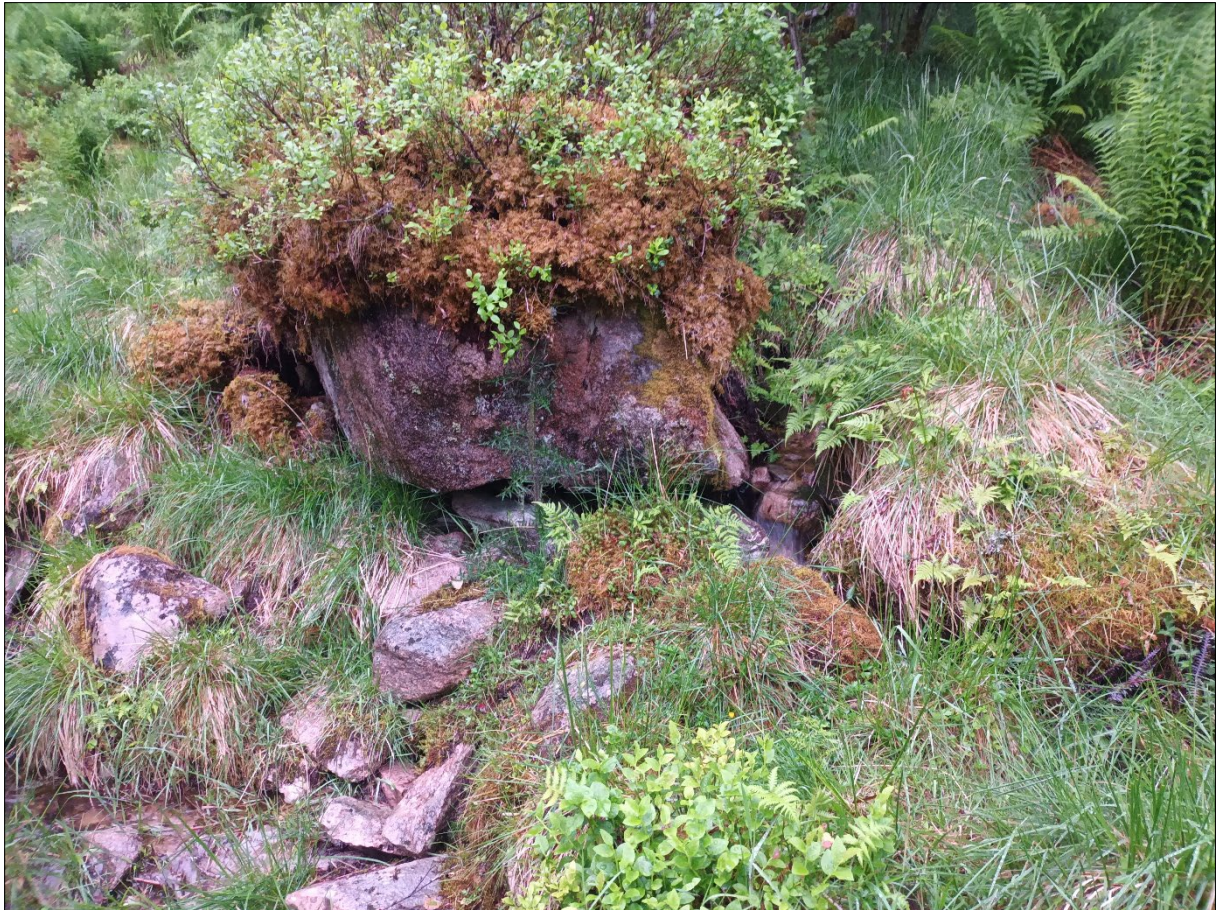
Figur 25: Løse blokker i nedre deler av påvirkningsområdet i vest, tolket til å være moreneblokker.
