# Otra

## Evaluering av effekter av nedkjøring av vannstanden på gyteområder i Otra

Laboratorium for ferskvannsekologi og innlandsfiske (LFI)

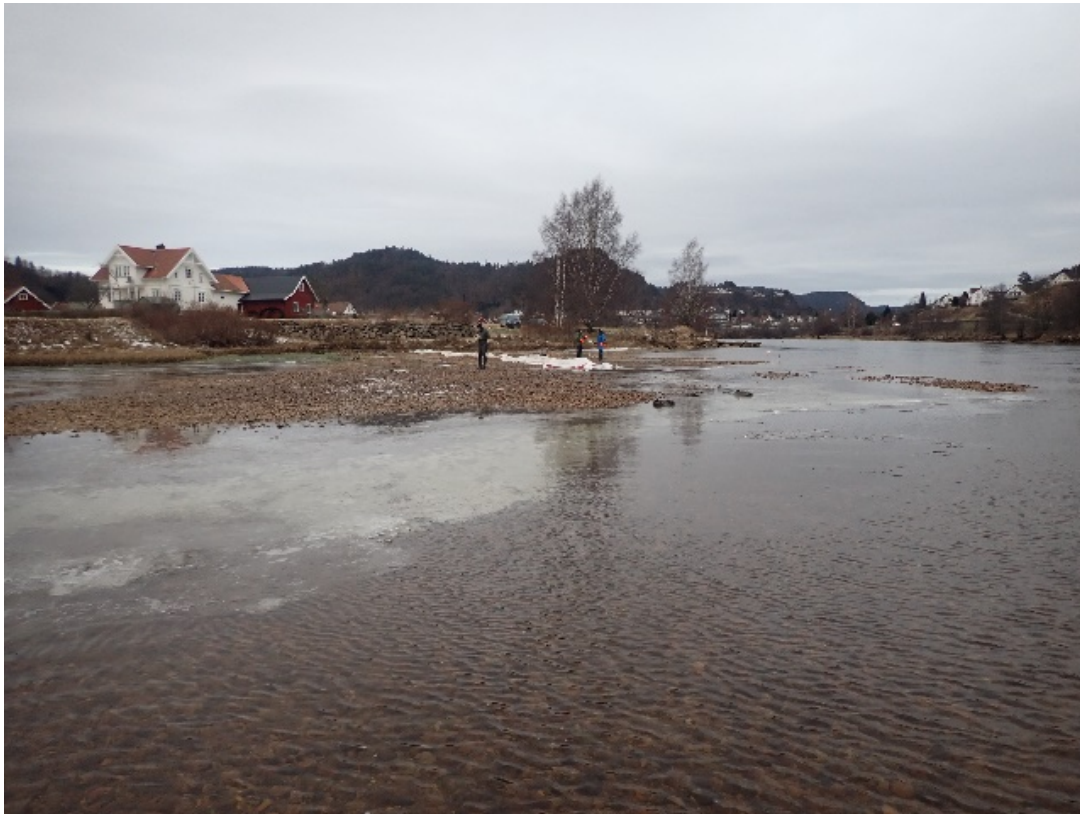
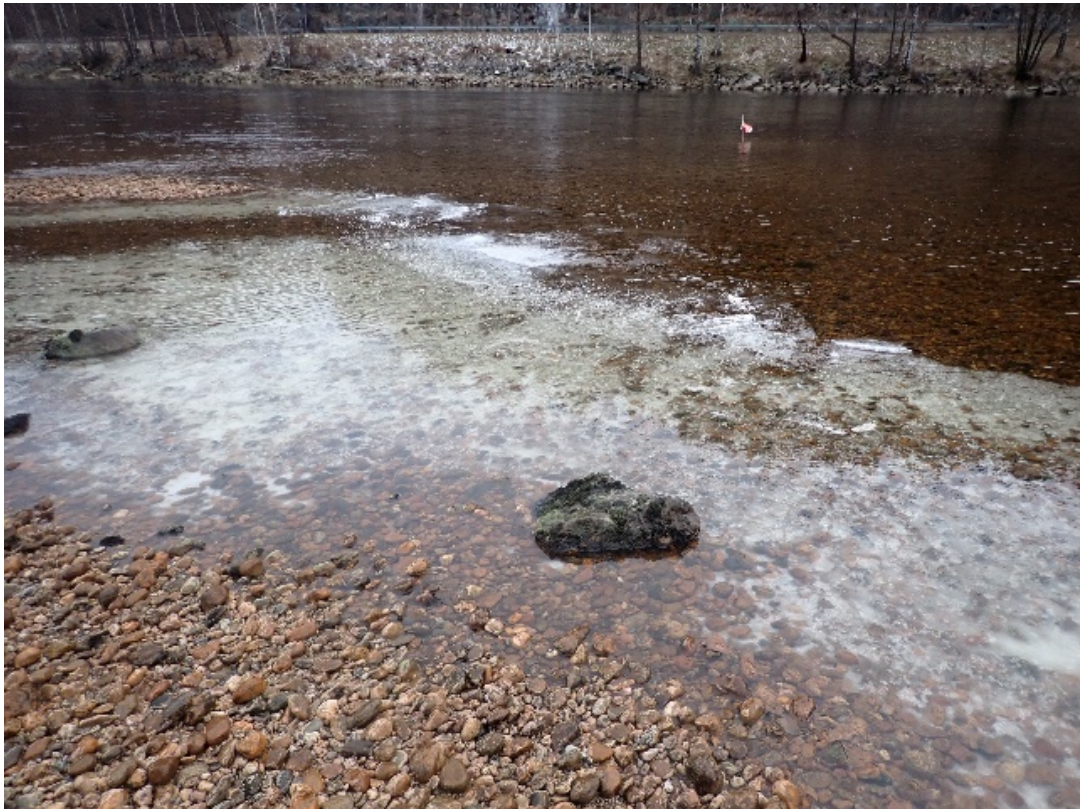
*Lokaliteten Nedre Mosby (Stavsøyra) vist i forbindelse med økende vannstand og vannlinjemerke etablert ute i elva som viser nivå for fjære sjø.*

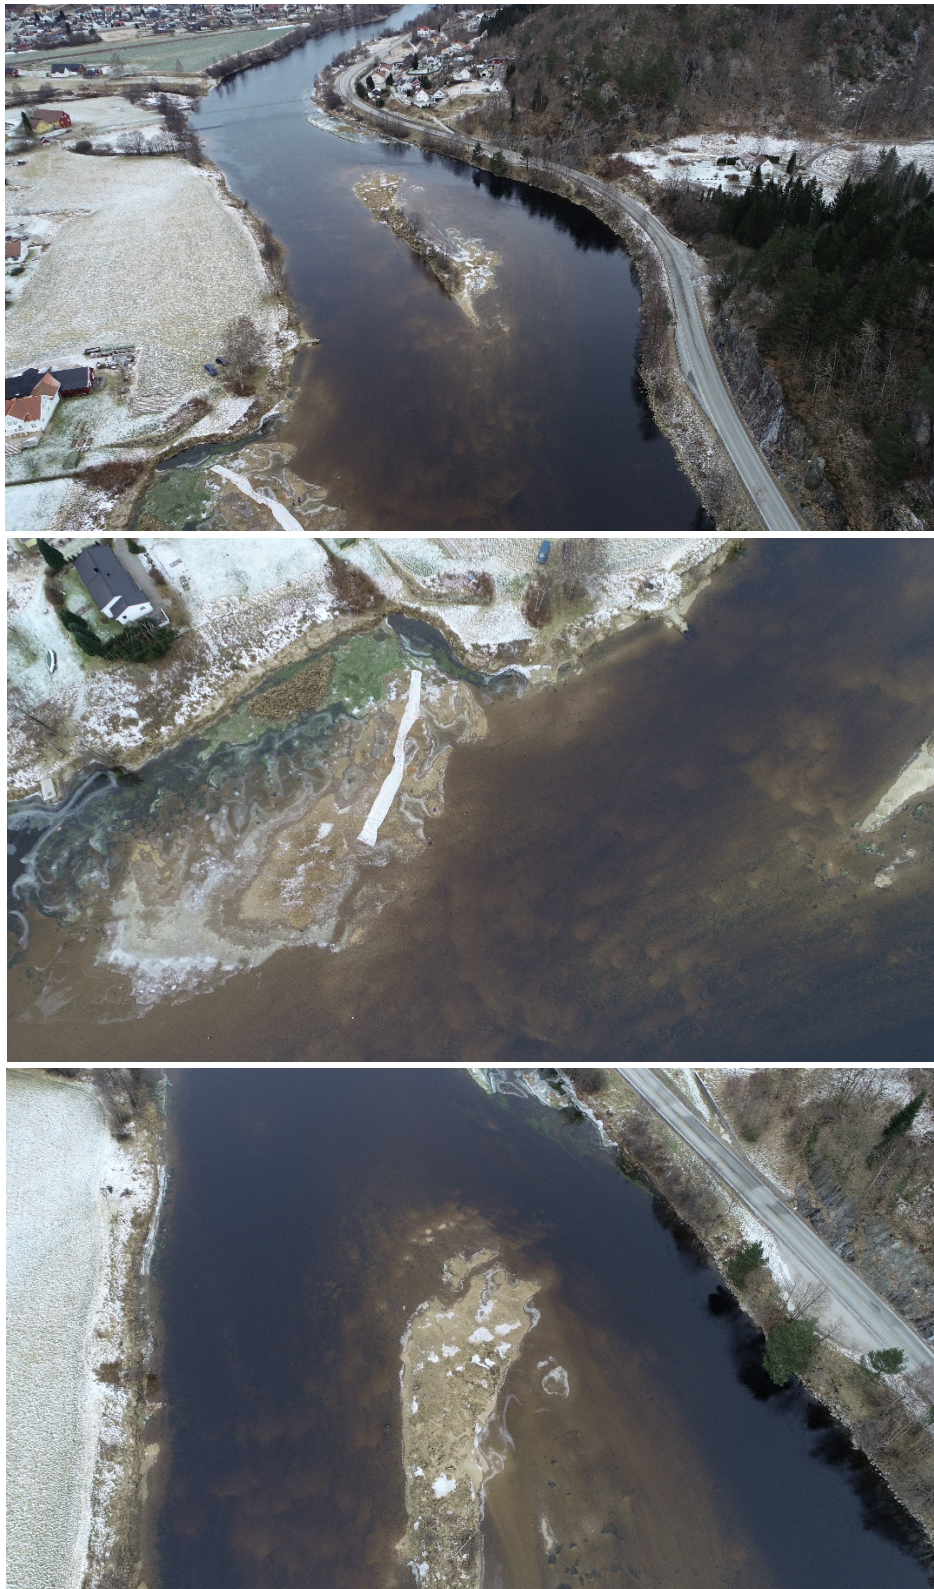
**Øverst:** Oversikt over nesten hele gyteområdet ved Stavsøyra. Noe av nedre del mangler. **Midten:** Undersøkt del av dette gyteområdet som ble tørrlagt. Utlagt presenning synes på bildet **Nederst:** Øvre del av gyteområdet ved spissen av øya. Her var det tørrlagte gytegroper som ikke ble undersøkt. Lyse flekker er gytegroper eller gyteområder.

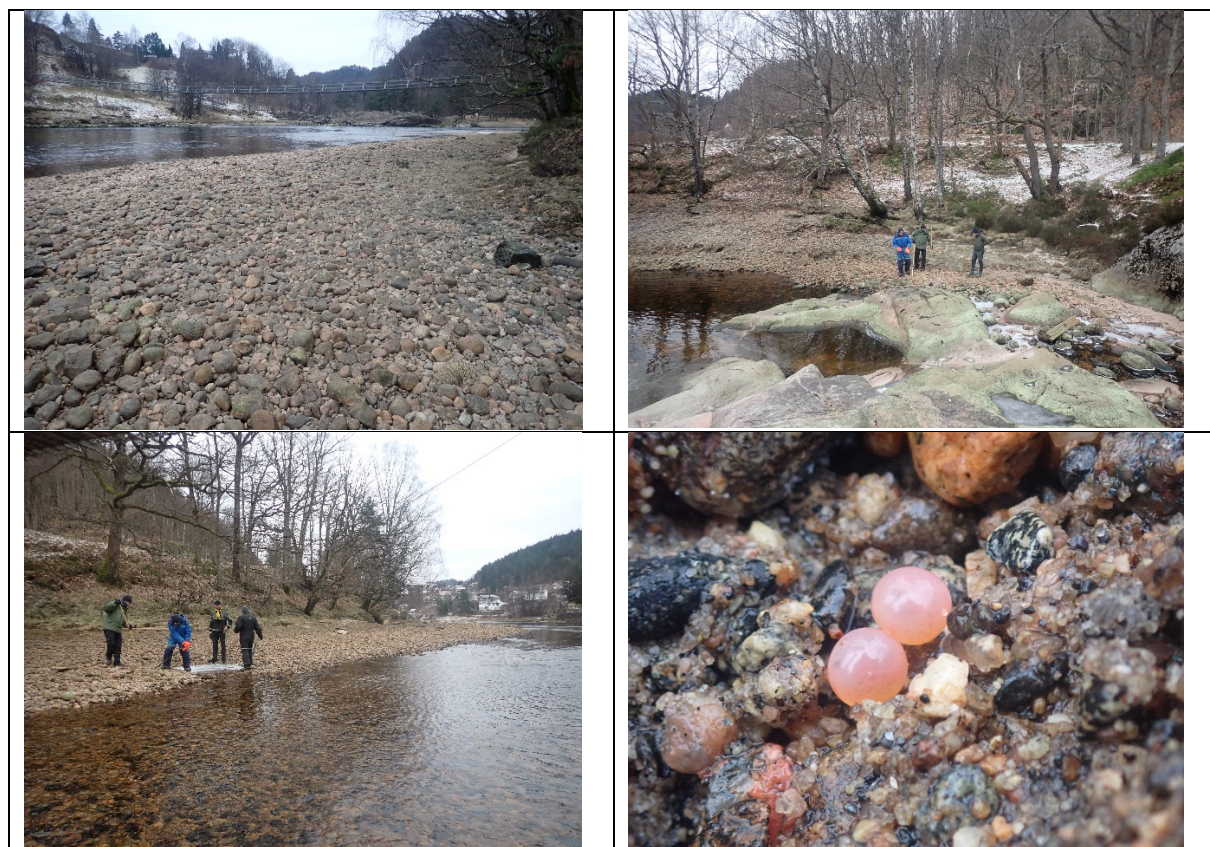
Området ble befart og fire gytegroper ble undersøkt. På den store sammenhengende grusflaten, ble det kun registrert en gytegrop (**Tabell 2**). De andre gytegroperne ble registrert i øvre og nedre del av området og hadde et gravedyp fra 3 til 18 cm og vanndyp fra 3 til -22 cm. I grop nr. 9 i den øvre delen av gyteområdet, hadde eggene utviklet seg til øyerognstadiet. Denne gropen er muligens påvirket av grunnvann og at eggene derfor er mindre påvirket av den lave vannføringen. Grunnvannet har trolig høyere temperatur enn ellevannet. Noe som kan forklare at dette var den eneste gropen der eggene var på øyerognstadiet.

Øverst til venstre: lokaliteten ved hengebrua. Øverst til høyre: funn av gytegrop øverst i området som trolig er påvirket av grunnvann. Bildet nede til høyre viser egg med tidlig øyerogn.

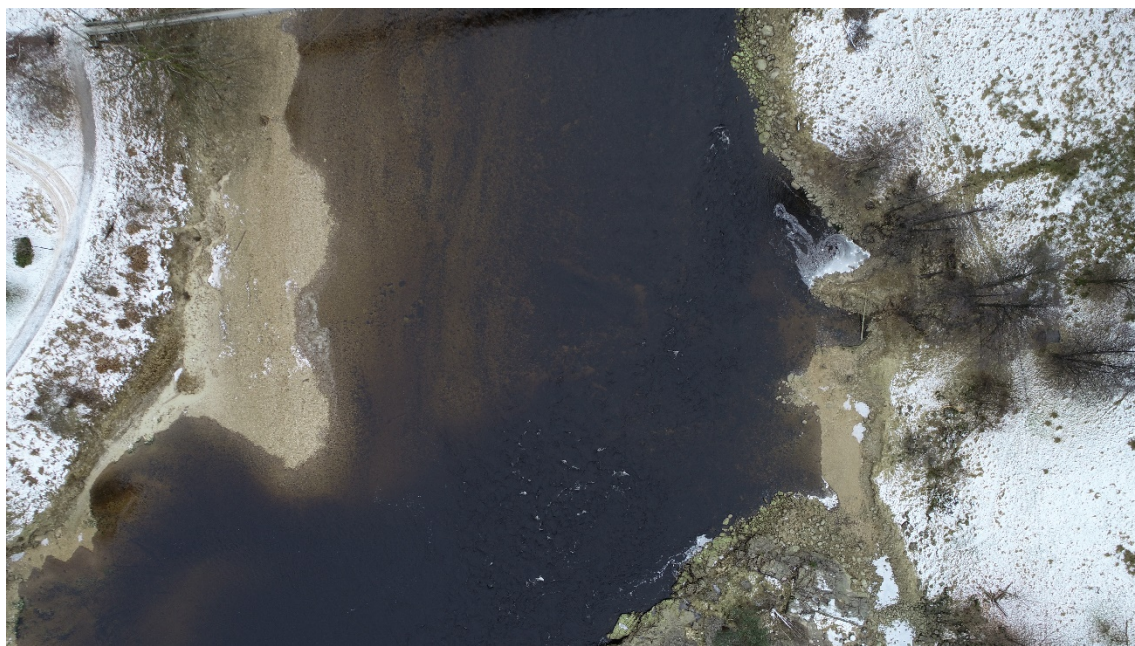
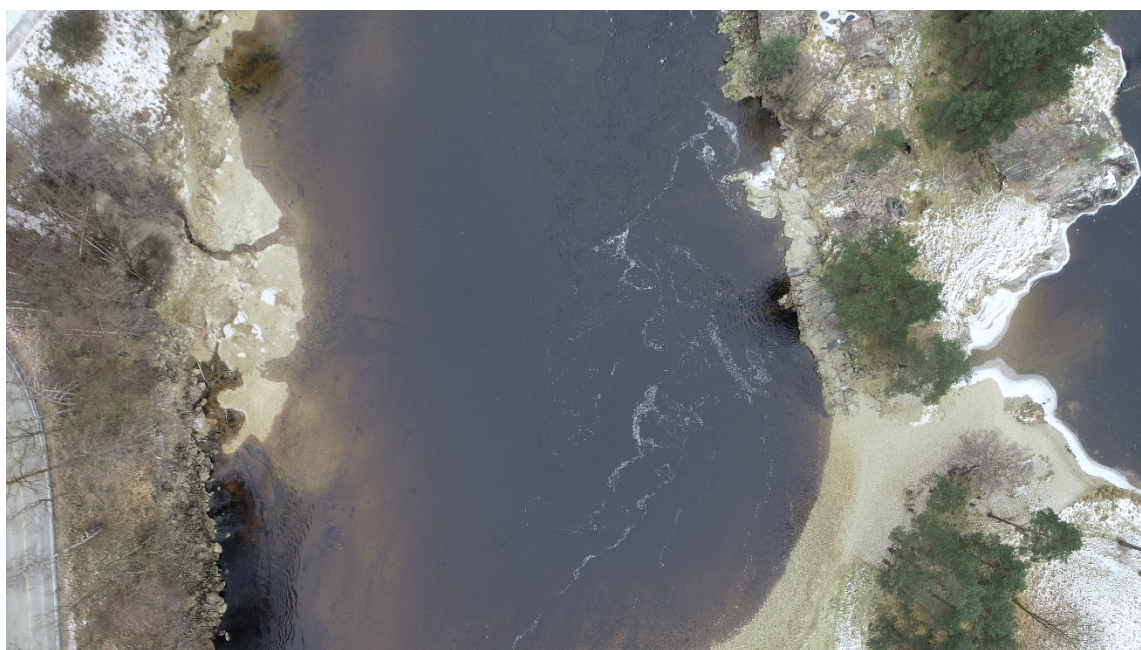
**Øverst:** Midtre del av gyteområdet rett nedstrøms Sjebbbrua. **Nederst:** Nedre del av gyteområdet ved bekkeutløp.

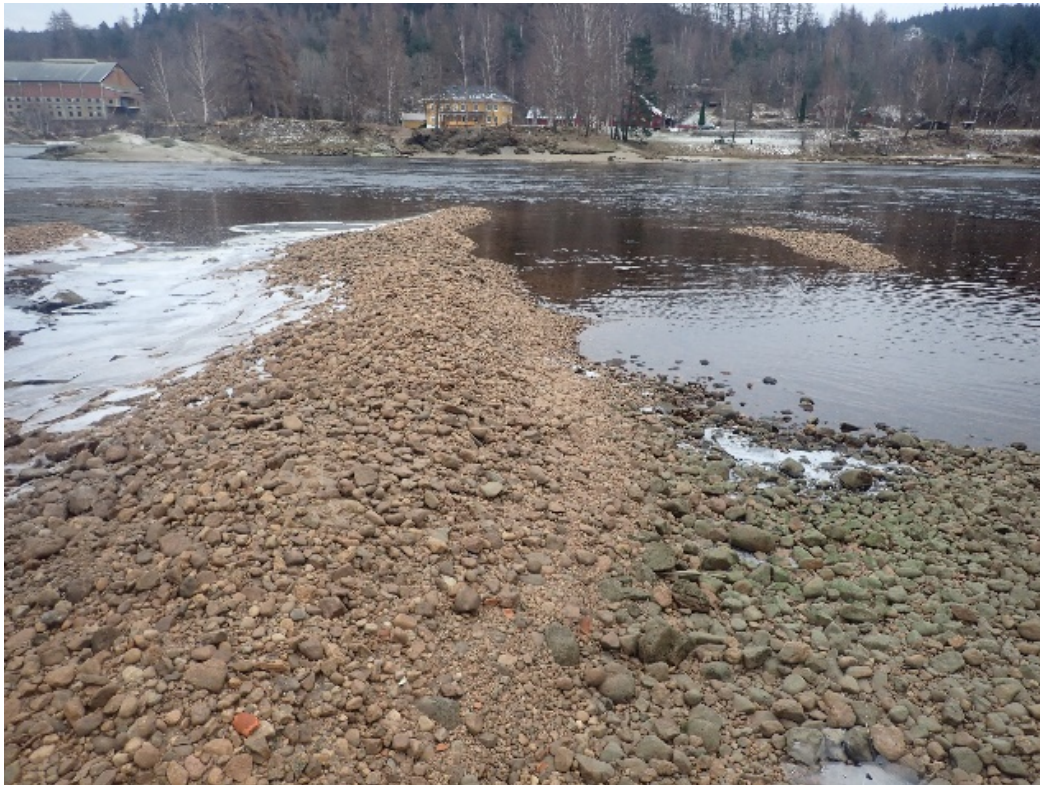
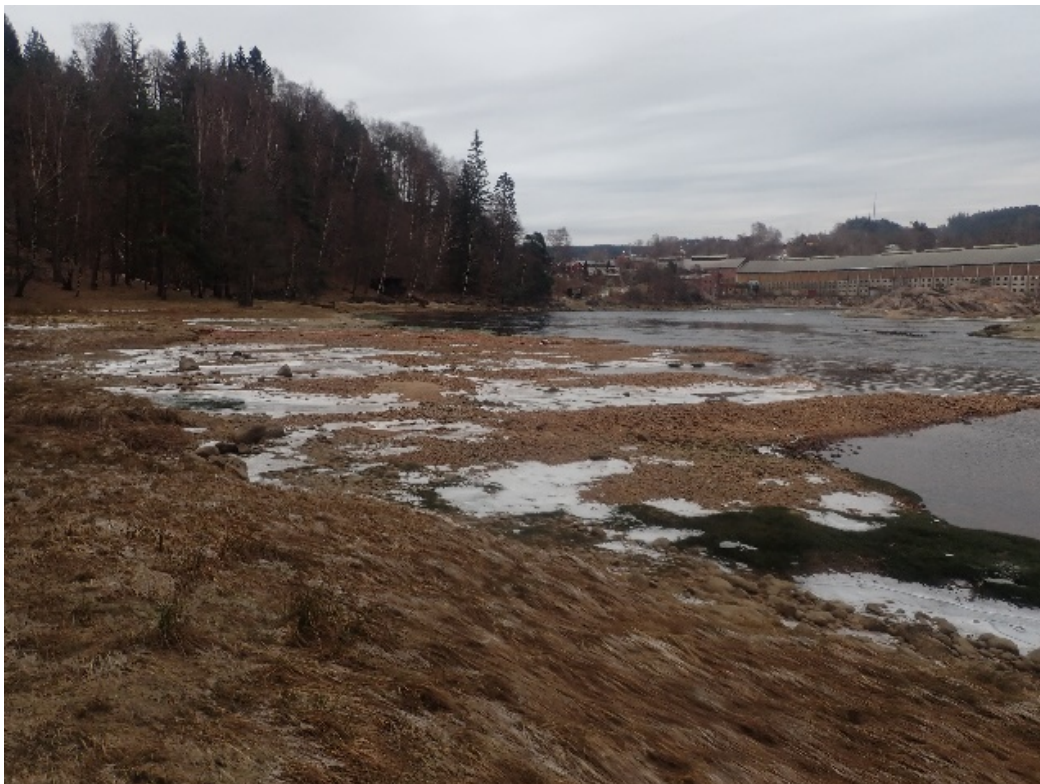
Det ser ut til at det meste av grusen er bearbeidet av fisk og er pepret med gytegroper og egg. Åtte gytegroper ble undersøkt. Gytegroperne ble registrert fra 12 til opp mot 30 cm gravedyp. Vanddypet varierte fra 12 cm til -30 cm og flere groper så ut til å ligge enda høyere opp i den tørrlagte grusen. Tørrlagte groper hadde høy eggdødelighet, mens vanndekte gytegroper ser ut til å ha en god eggoverlevelse (**Tabell 3**). Det ble i tillegg observert enkelte egg som bare lå noen få cm nede i grusen. Disse var døde. Trolig er gyteaktiviteten (antall laks som gyter) i dette området såpass stor, at det blir mange gytegroper og oppgraving av disse i gyteperioden som fører til at eggene kan bli liggende på unormale plasser.

*Området Sagjorget. Bildene viser tydelig bearbeiding av grusen og stor gyteaktivitet.*

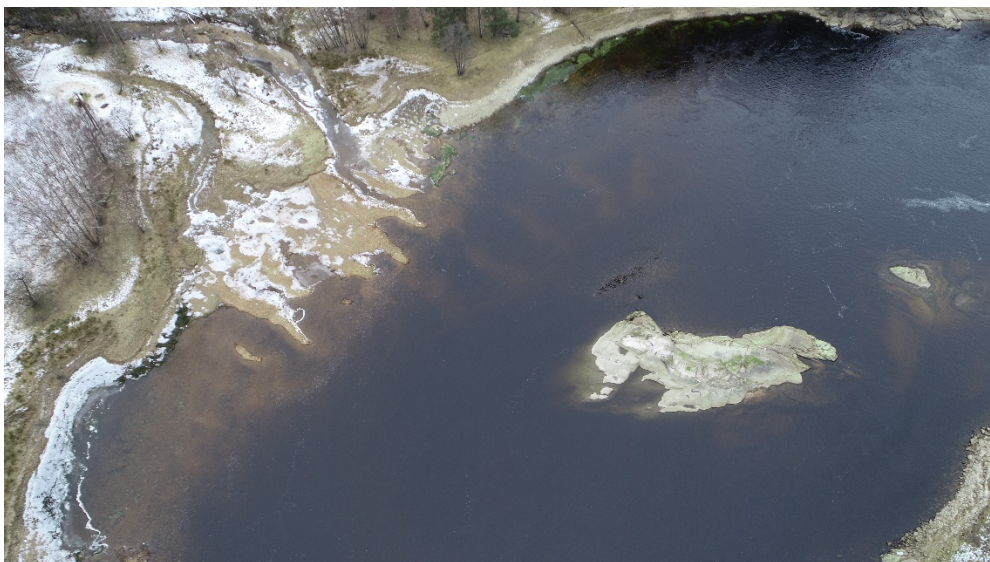
*Dronefoto av gyteområdet ved Sagjorget 07. januar 2021 ved ca. 60 m<sup>3</sup>/s.*
