KORSGATA 16 m.fl., SARPSBORG

Betongbygg Eiendom AS

ROS-analyse geoteknikk: Vurdering av
områdestabilitet

DOKUMENTKODE: 10244945-RIG-RAP-002

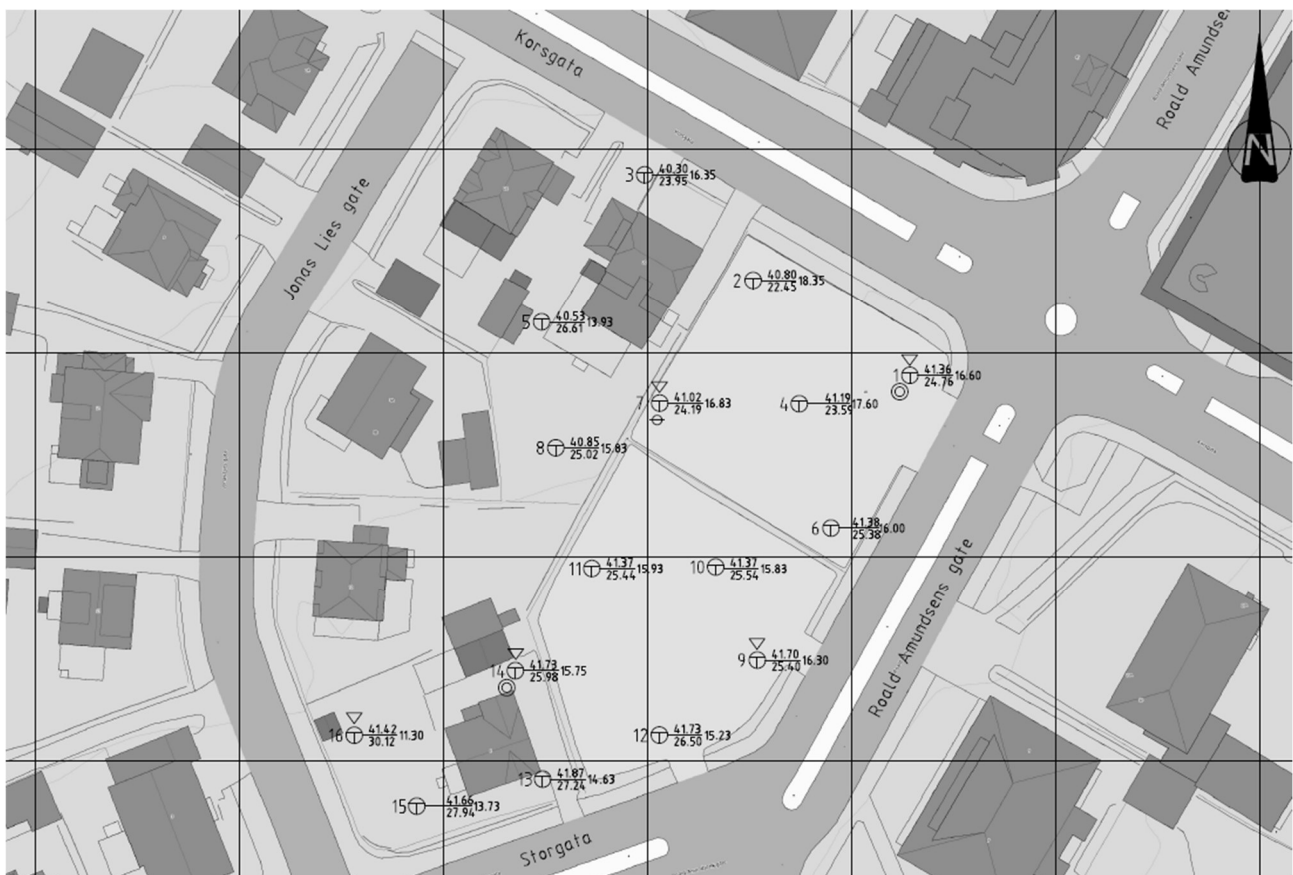
Figur 3-2: Utsnitt av borplan for utførte grunnundersøkelser av Multiconsult [1].

Utførte grunnundersøkelser er presentert i Figur 3-2.

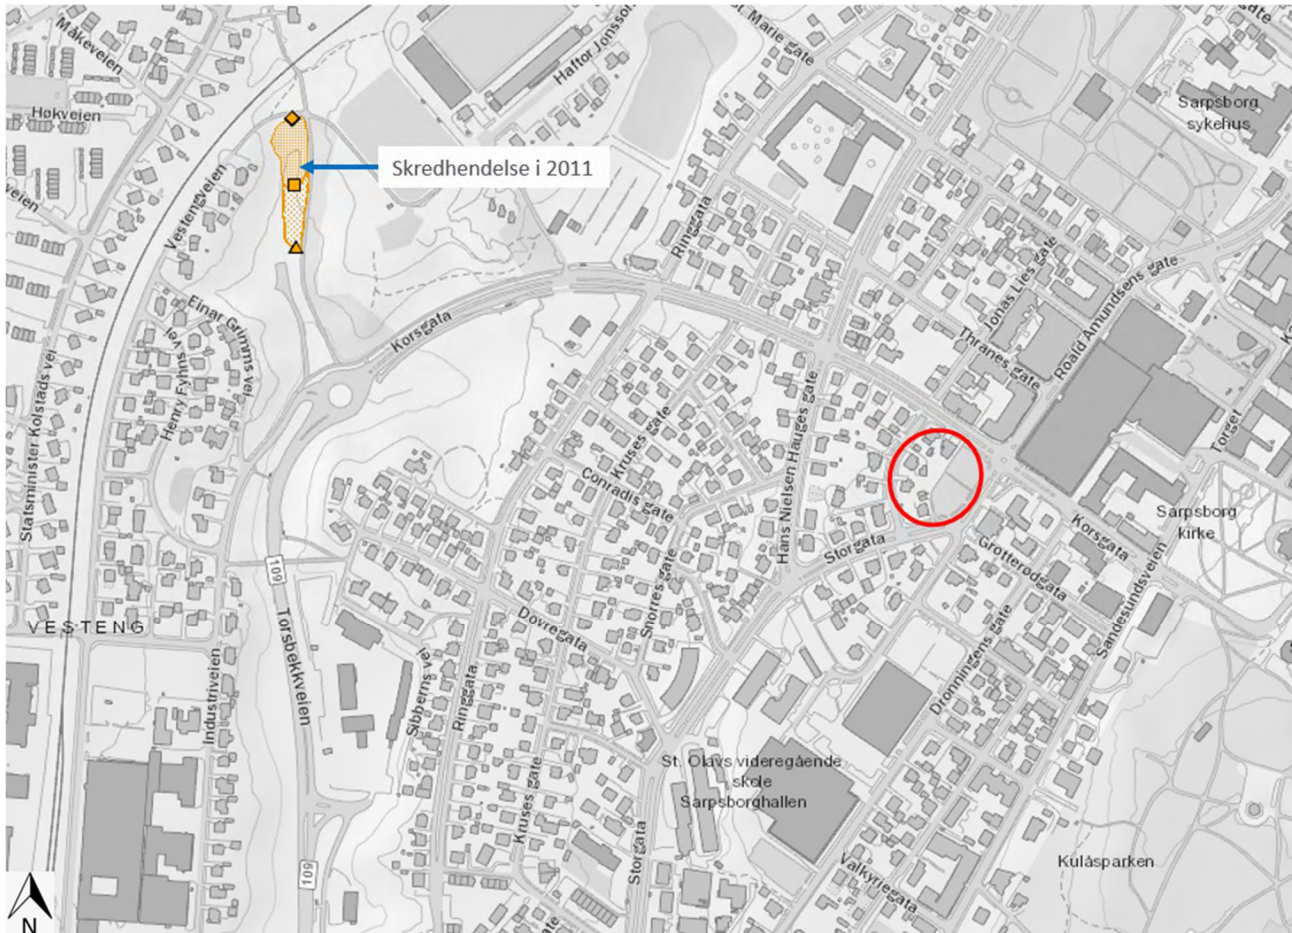
Det er registrert en tidligere skredhendelse i nærområdet (Valaskjold) til prosjektområdet iht. NVE-atlas. Dette var et leirskred som inntraff 15. mai 2011 ved Valaskjold gård. Skredet var 100 meter langt og 50 meter bredt, og tok deler av gangveien Torsbekkdalen – Stadion/Brevik. Rv 19 ble stengt en kort stund. Det var ikke fare for boliger. Skredarealet er tegnet inn etter spor i flybilder. Det er påvist kvikkleire flere steder i området skredet gikk, i kvikkleiresone 2461 Vestengveien. Det er derfor mulig at kvikkleire var involvert i hendelsen, ifølge NVE.

Figur 4-2: Kart over tidligere skredhendelser fra NVE-atlas.

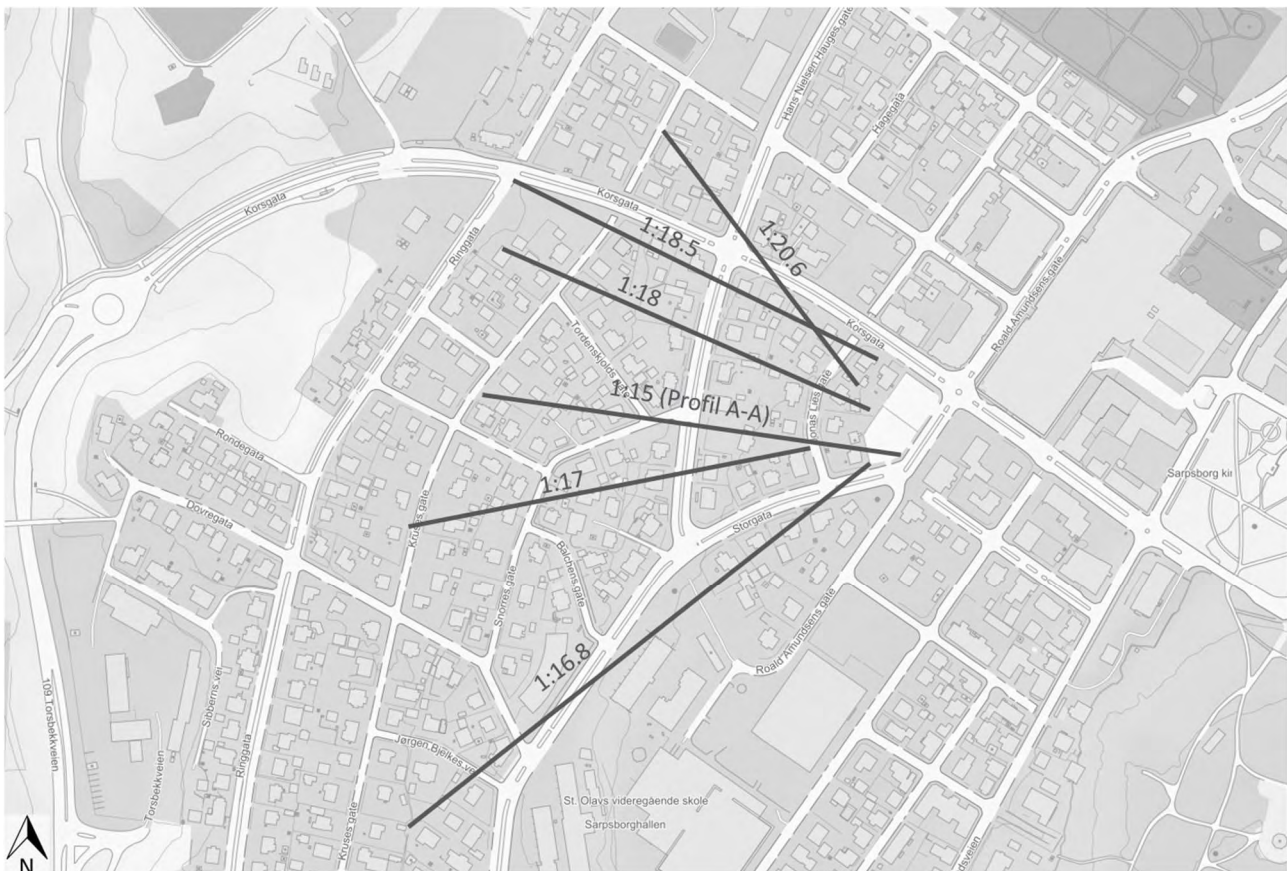
Figur 5-5: Oversiktstegning med profiler.

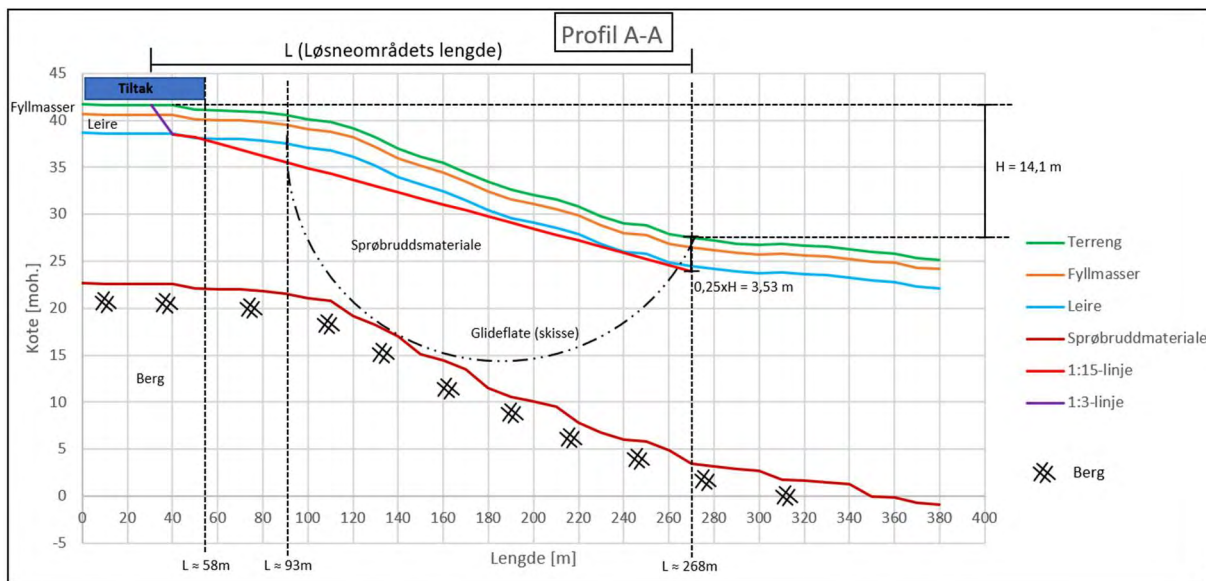
Figur 5-9: Profil A-A med prinsip for vurdering av b/D (andel sprøbruddsmateriale ovenfor den mest kritiske glideflate) for typisk jevnt hellende terreng, iht. NVE-veileder 1/2019.

Når kriteriene gitt i flytskjemaet i Figur 5-8 tilsier fare for retrogressivt skred og topografien muliggjør utstrømming av skredmassene, må lengden på løsneområdet opprettholdes lik $L = 15 \times H$ ($\approx 217,5$ m). NGI-metoden kan også benyttes for opptegning av løsneområde for retrogressive skred. Den metoden baserer seg på at 1:15-linja trekkes fra bunn av kritisk glideflate og bakover i sprøbruddmaterialet til den skjærer ut av dette. Derfra og opp til terreng legges glideflate med helning 1:3. Dersom kritisk glideflate er dypere enn $0,25 \times H$ under skråningsfoten er den mindre relevant som et initialscred, og metoden foreslår derfor at 1:15-linja starter maksimalt $0,25 \times H$ under skråningsfoten.
