# STANSEVEIEN 2, OSLO

## VURDERING AV NATURFARER

Vurdering av naturfarer

| Prosjektnummer:<br>25100 | | Rapportnummer:<br>RIG-NOT-01 | | Dato:<br>16.05.2025 | |

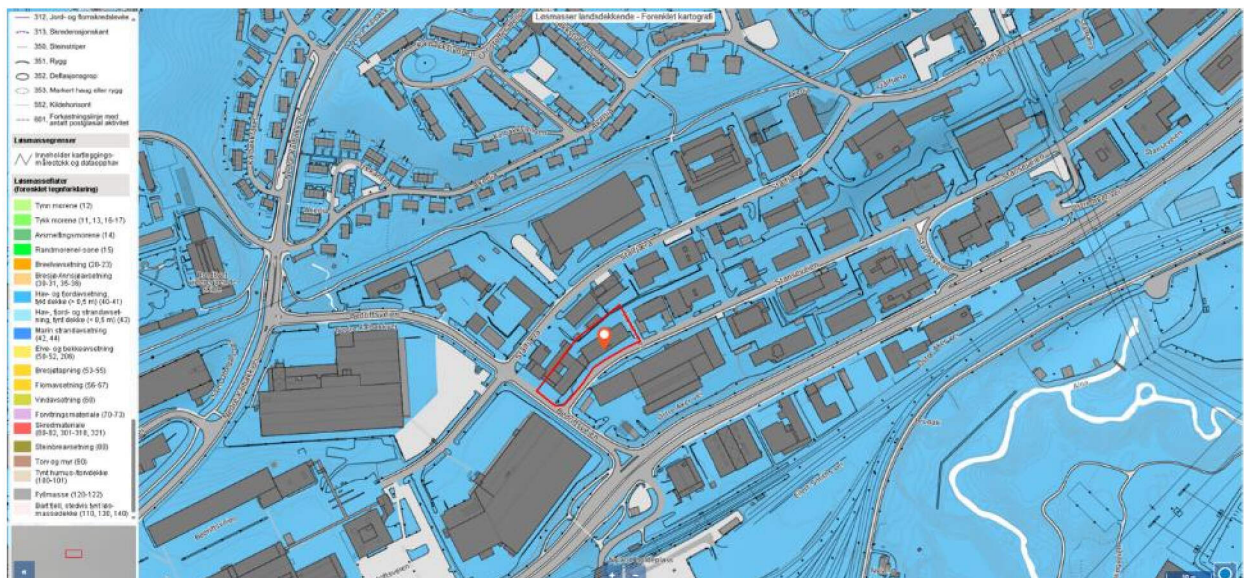
Figur 2 - Utklipp fra NGUs løsmassekart. Planområdet er omtrentlig markert med rødt.

Løsmassekartet til NGU (Norges Geologiske Undersøkelse) viser at området i hovedsak består av hav- og fjordavsetning. Marin hav- og fjordavsetning består generelt av leire, silt og sand som kan innha sprøbrudmateriale og kvikkleire. NGUs løsmassekart er noe forenklet og kan ikke alene benyttes for sikker bestemmelse av løsmassetyper. Se Figur 2.
