Til: Norges vassdrags- og energidirektorat (NVE)
v/ Ingrid Havne
Kopi til: Alberto Montafia
Dato: 2021-08-13
Rev.nr. / Rev.dato: 0
Dokumentnr.: 20190224-03-TN
Prosjekt: Utretning og avgrensing kvikkleiresoner, Trondheim
Prosjektleder: Thi Minh Hue Le
Utarbeidet av: Thi Minh Hue Le
Kontrollert av: Jean-Sébastien L'Heureux

Kvikkleiresonene 206 Romolslia – Vurdering av utløpsområder

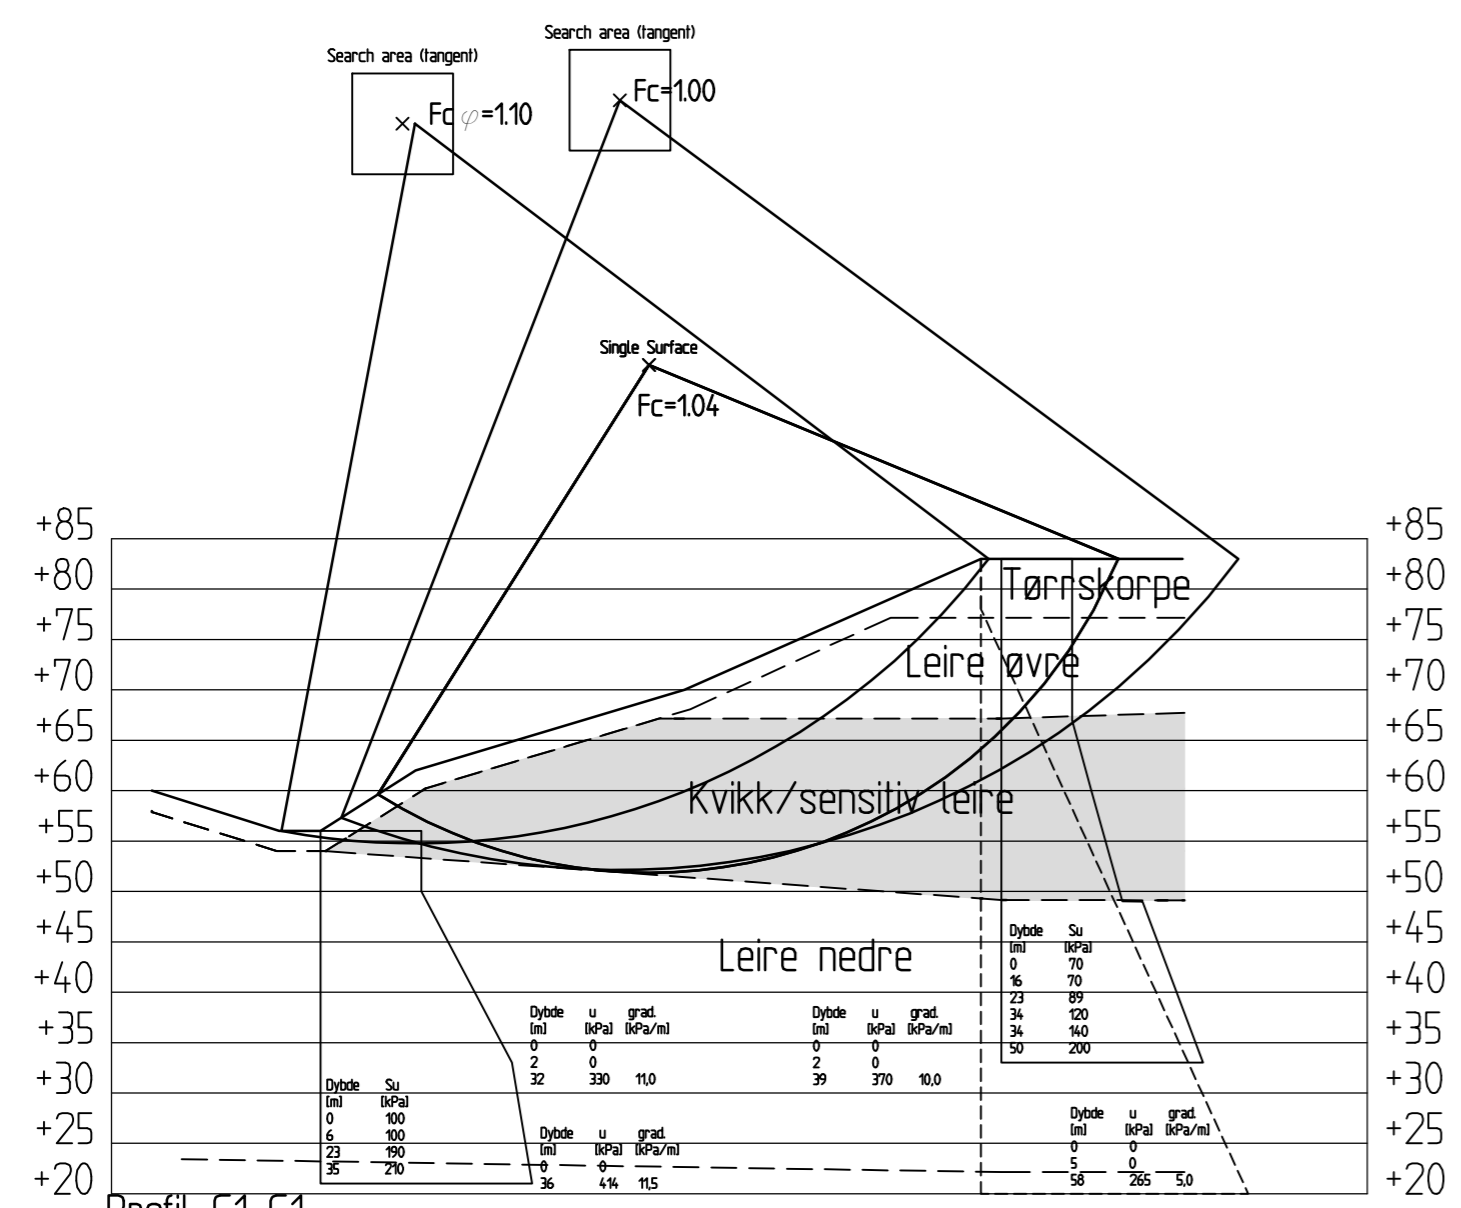
Faresone 206 Romolslia, Trondheim
Utløpsområde - Profil C

Profil C-C

Profil C1-C1

Material	Un	Wtgh	Sub	Wtgh	Fi	C	C	Aa	Ad	Ap
Tørrskorpe	19.00	9.00	34.0	3.0						
Leire Øvre	19.50	9.50				C-prof	1.00	0.70	0.40	
Kvikk/sens. leire	20.00	10.00				C-prof	0.85	0.65	0.32	
Leire Nedre	20.00	10.00				C-prof	1.00	0.70	0.40

Fc=1.00
Udrenert stabilitet - Dagens kritiske skjærfilale
Result file : g:\geotekn\20120099\stabgraf\romolslia stabilitet c1-c1 (2).R1

Fc=1.04
Udrenert stabilitet - Ny kritisk skjærfilale beregnet for ev. tiltak
Result file : g:\geotekn\20120099\stabgraf\romolslia stabilitet c1-c1 (2).R3

Fc=1.10
Udrenert stabilitet
Result file : g:\geotekn\20120099\stabgraf\romolslia stabilitet c1-c1 (2).R2

Profil (Ref. tegn.)	b/D Skredmekanisme	Utløpsdistanse Utløpsområde	Kommentarer
Profil A Tegn. nr. 100	Rotasjonsskred		Lokal skred (ikke sprøbrudd)
Profil B Tegn.nr. 100	b/D > 40% Retrogressivt skred Ravinert (Vestre skråninger beveger seg mot vestre ravine)	$L_u = 3 L$ $L = 175 \text{ m}$ $L_u = 525 \text{ m}$	1:15-linjen starter fra 0,25H under skråningståa.
Profil C Tegn. nr. 101	b/D > 40% Retrogressivt skred Ravinert (Vestre skråninger beveger seg mot vestre ravine)	$L_u = 3 L$ $L = 145 \text{ m}$ $L_u = 435 \text{ m}$	1:15-linjen tangent til den mest kritiske glideflaten. Retrogressjonen antas å stoppes før skråningstoppen hvor mektighet av sprøbruddmateriale blir betydelig mindre enn overliggende lag. Sprøbruddmaterialet ligger dypt under skråningstoppen som viser i profil C.
Profil D Tegn. nr. 102	b/D > 40% Retrogressivt skred Ravinert (Nordvestre skråninger beveger seg Leirelva i nord)	$L_u = 3 L$ $L = 215 \text{ m}$ $L_u = 645 \text{ m}$	1:15-linjen tangent til den mest kritiske glideflaten. Retrogressjonen antas å stoppes før skråningstoppen hvor mektighet av sprøbruddmateriale blir betydelig mindre enn overliggende lag. Sprøbruddmaterialet ligger dypt under skråningstoppen som viser i profil C.

Skråningene ned mot ravinen i vest, Leirelva i nord og Bjørndalen i øst, viser mulig retrogressiv skredmekanisme (Profil C, D, E og F). Utløpene fra disse skråningene vil kunne spre seg langs ravinene og ned mot de åpne arealene. Mest sannsynlig skredmekanisme for skråningene i sør antas å være rotasjonsskred, og dermed ha begrenset utløpsdistanse.

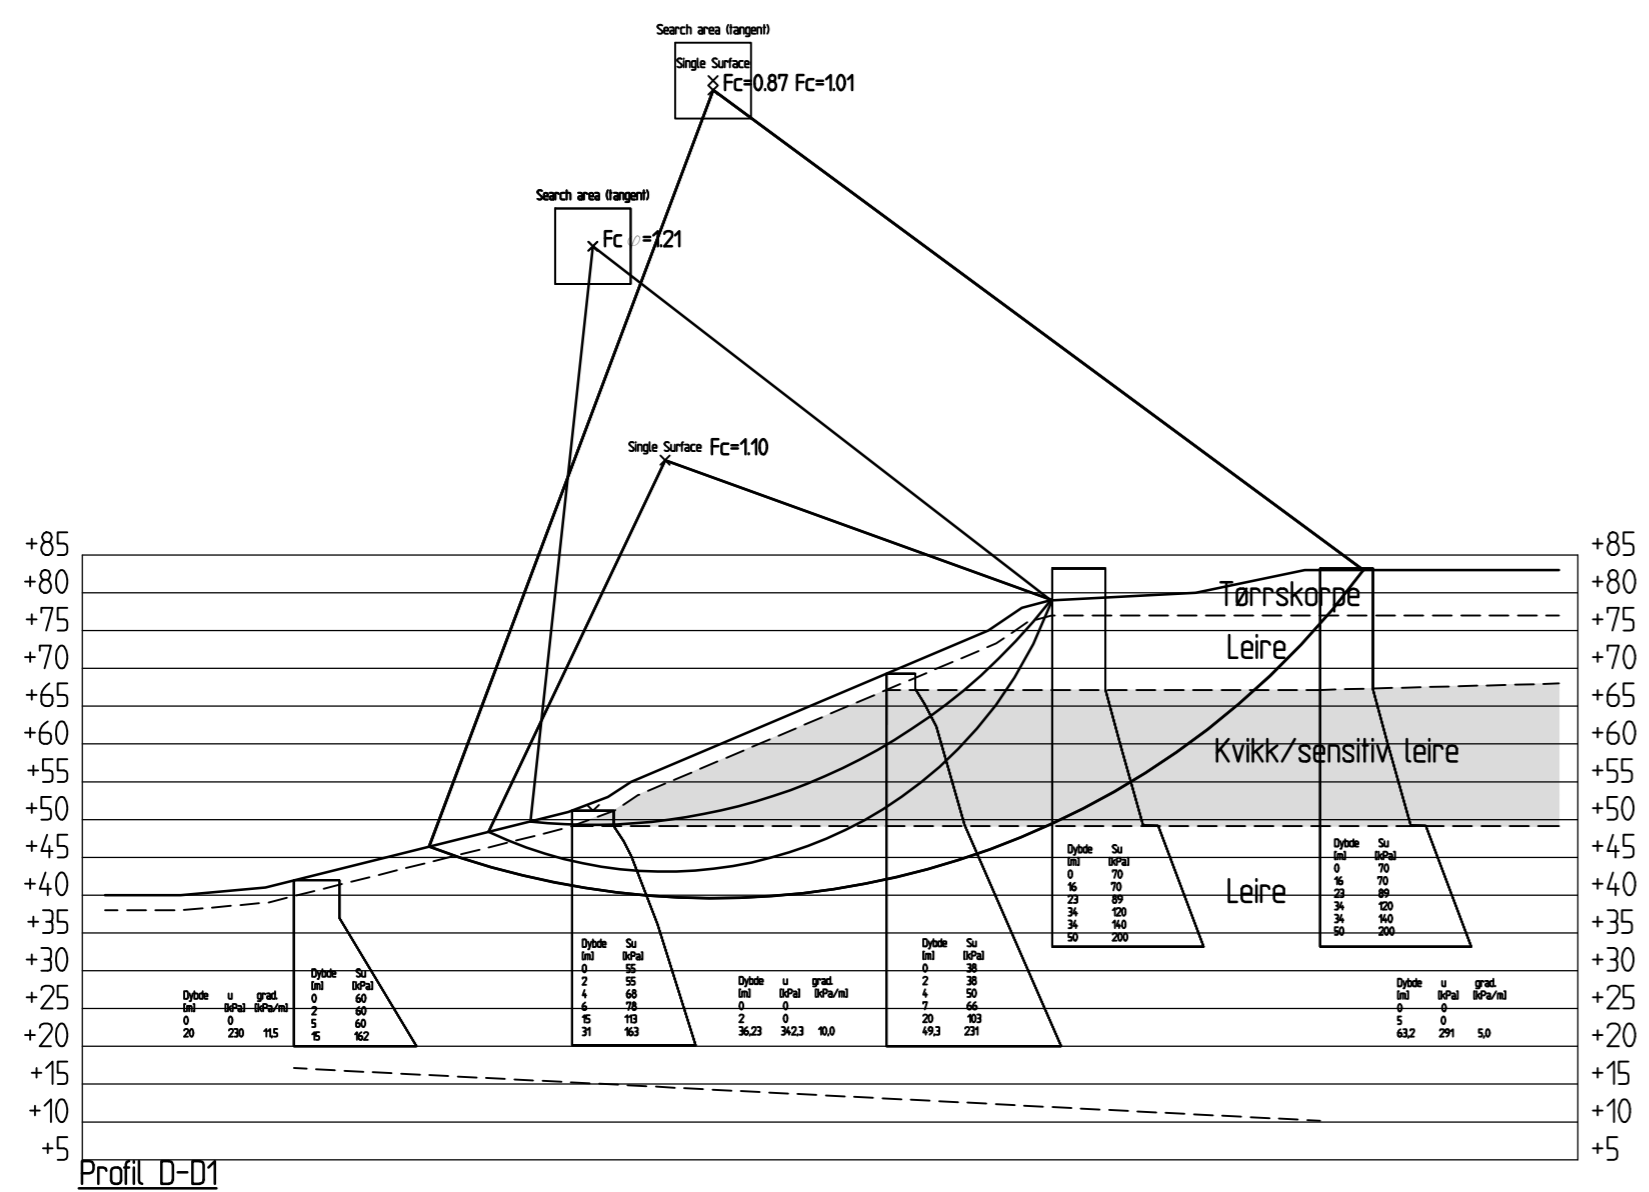
Faresone 206 Romolstia, Trondheim
Utløpsområde - Profil D

Material UnWeight SubWeight F_c C C_{prof} Aa Ad Ap
 Tørrskorpe 19.00 9.00 34.0 30
 Leire Bire 19.50 9.50 C-prof 100 0.70 0.40
 Kvikk/sens. Leire 20.00 10.00 C-prof 0.85 0.85 0.32
 Leire Nedre 20.00 10.00 C-prof 1.00 0.70 0.40

F_c=0.87
 Utenrett stabilitet - Dagens kritiske skjærfilale
 Resultat file : g:\geotekn\20120099\stab\stab\romolstia stabilitet dt-0102

F_c=1.01
 Utenrett stabilitet - Dagens kritiske skjærfilale, sikkerhetsfaktor=0.009
 Resultat file : g:\geotekn\20120099\stab\stab\romolstia stabilitet dt-0101

F_c=1.10
 Utenrett stabilitet - Ny kritisk skjærfilale etter ev. tilf. sikkerhetsfaktor=0.009
 Resultat file : g:\geotekn\20120099\stab\stab\romolstia stabilitet dt-0106

F_c=1.21
 Dagens stabilitet, sikkerhetsfaktor=0.009
 Resultat file : g:\geotekn\20120099\stab\stab\romolstia stabilitet dt-0103
