# ► Utbedring av Kalhovdvegen i Tinn kommune

Detaljplan for miljø og landskap

Oppdragsnr.: 5156003 Dokumentnr.: DMLGR-01 Versjon: E03 Dato: 2022-10-28

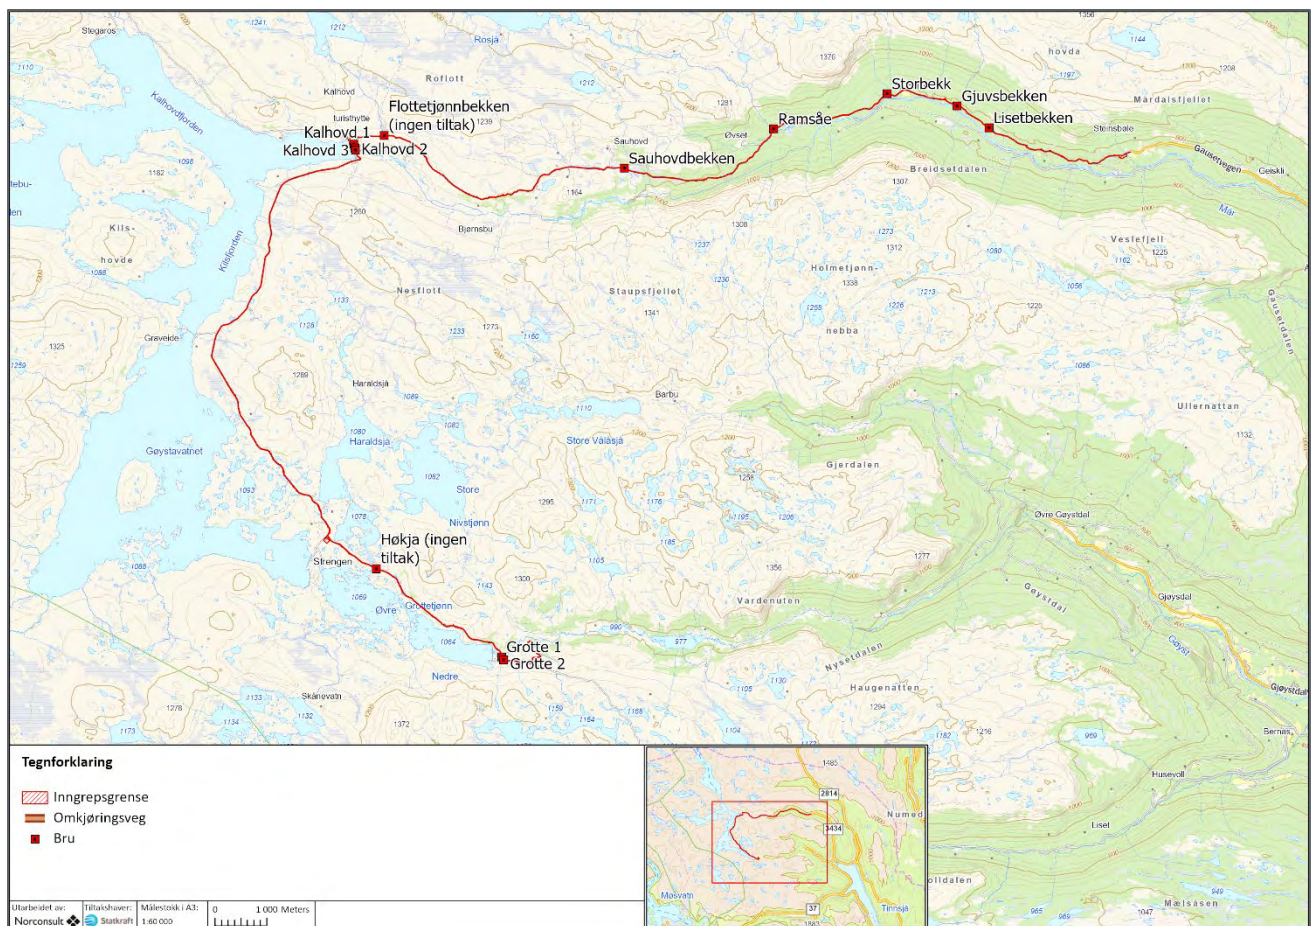
Figur 2-11: Oversikt over bruer og kulverter.

Bru	Planlagt tiltak	Fiskeundersøkelse	Funksjon for fisk
Lisetbekken bru	Betongelementbru	Ja	Ja
Gjuvsbekken bru	Betongelementbru	Ja	Ja
Storbekk bru	Betongelementbru	Ja	Ja
Ramså bru	Betongelementbru	Ja	Ja
Sauhovdbekken rørkulvert	Betongelementbru	Ja	Ja
Flottetjønnbekken bru	Ingen tiltak	Nei	Ikke undersøkt
Kalhovd bru 1	Betongelementbru	Ja	Nei
Kalhovd bru 2	Betongelementbru	Ja	Nei
Kalhovd bru 3	Betongelementbru	Ja	Nei
Høkja bru	Ingen tiltak	Nei	Ikke undersøkt
Grotte bru1	Betongelementbru	Ja	Nei
Grotte bru 2	Betongelementbru	Ja	Nei

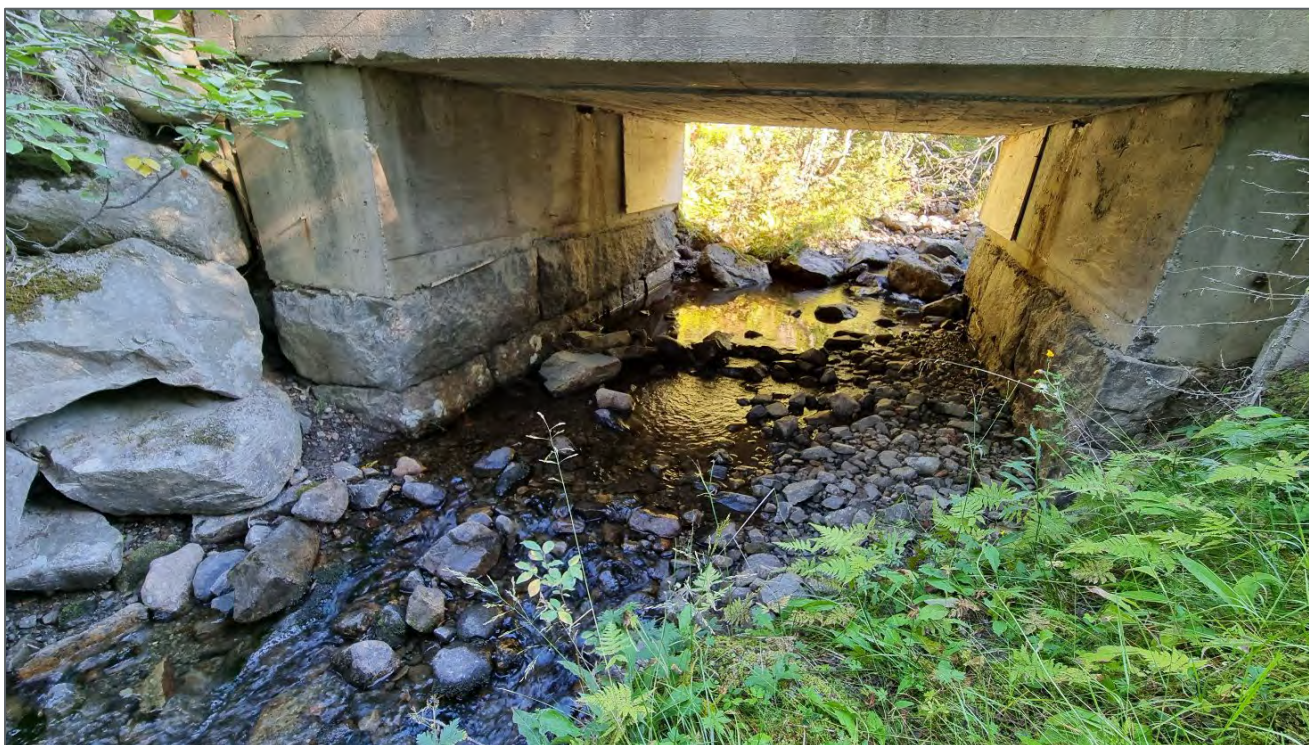
Figur 2-12: Lisetbekken bru. Naturlig bekkebunn under brua uten oppgangshinder. Foto: Norconsult AS.

Det ble ikke fanget fisk under elfisket, og bekken vurderes å være fisketom. Det ble fisket over et areal på 30 x 1,5 meter = 45 m<sup>2</sup> nedstrøms brua. Det ble gjennomført et enkelt påvisningsfiske i det vannførende løpet oppstrøms brua, men heller ikke her ble det fanget fisk. Den manglende oppgangsmuligheten fra Mår gjør også at den ikke har funksjon som gytebekk for fiske i Mår.

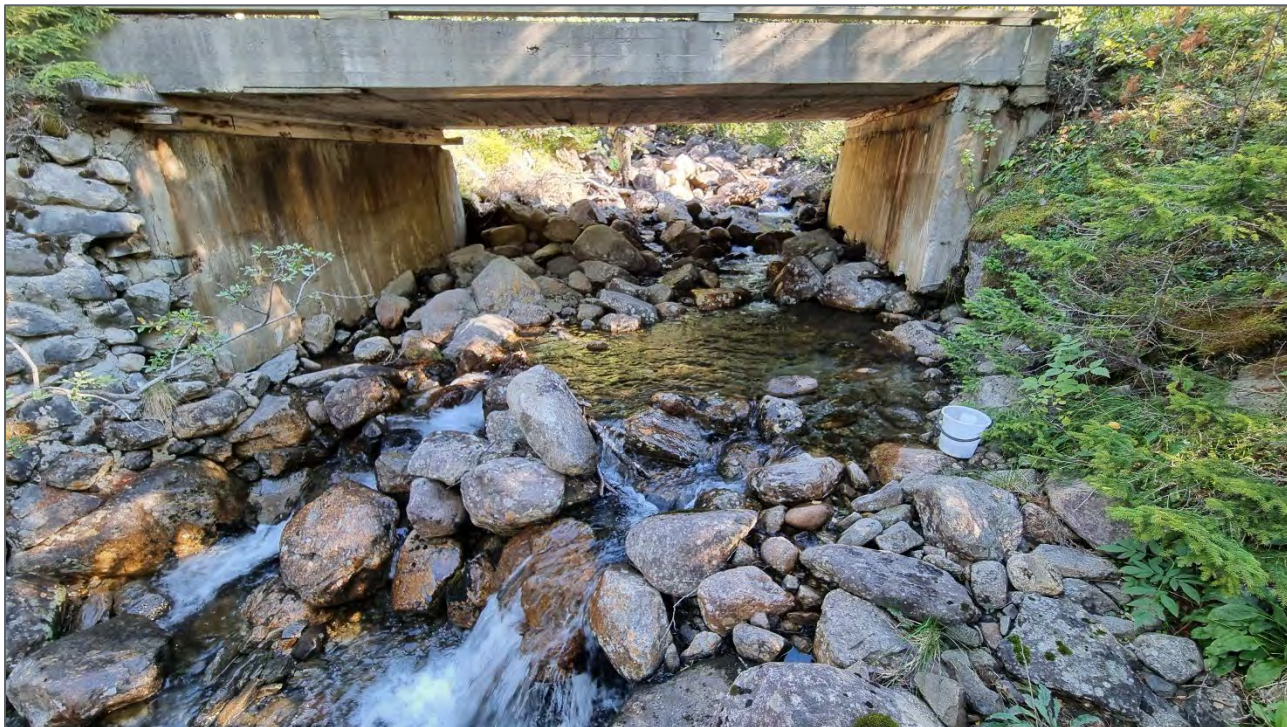
Figur 2-14: Gjuvsbekken bru. Naturlig bekkesubstrat. Bredde lysåpning under bru er ca. 5 meter. Merk noe oppstuvning av større stein på venstre side i bekkeløpet like oppstrøms brua/inn mot brufundament. Foto: Norconsult AS.

Gjuvsbekken er gyte- og oppvekstbekk for lokal ørret. Det kan ikke utelukkes at fisk går opp fra Mår i bekken for å gyte. Det er også gyte- og oppvekstarealer som er i bruk oppstrøms brua.

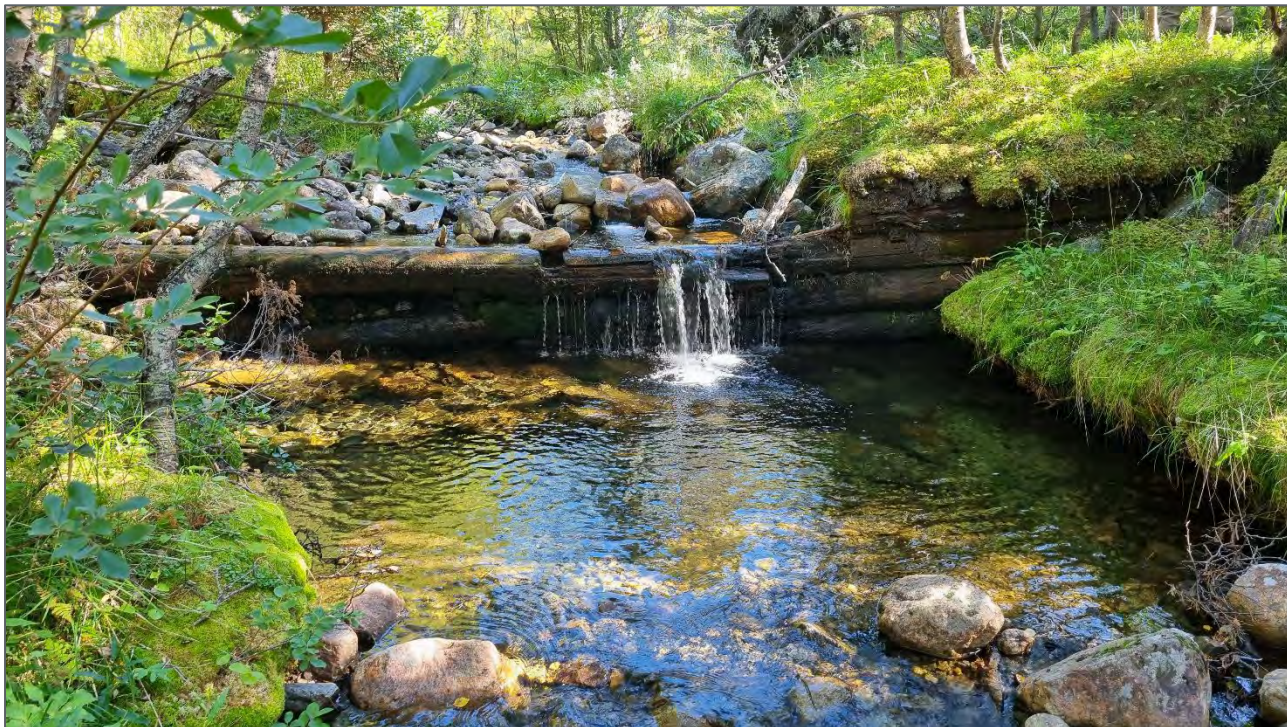
Figur 2-17: Oppgangshinder i nordøstre løp, ca. 100 meter oppstrøms brua. Foto: Norconsult AS.

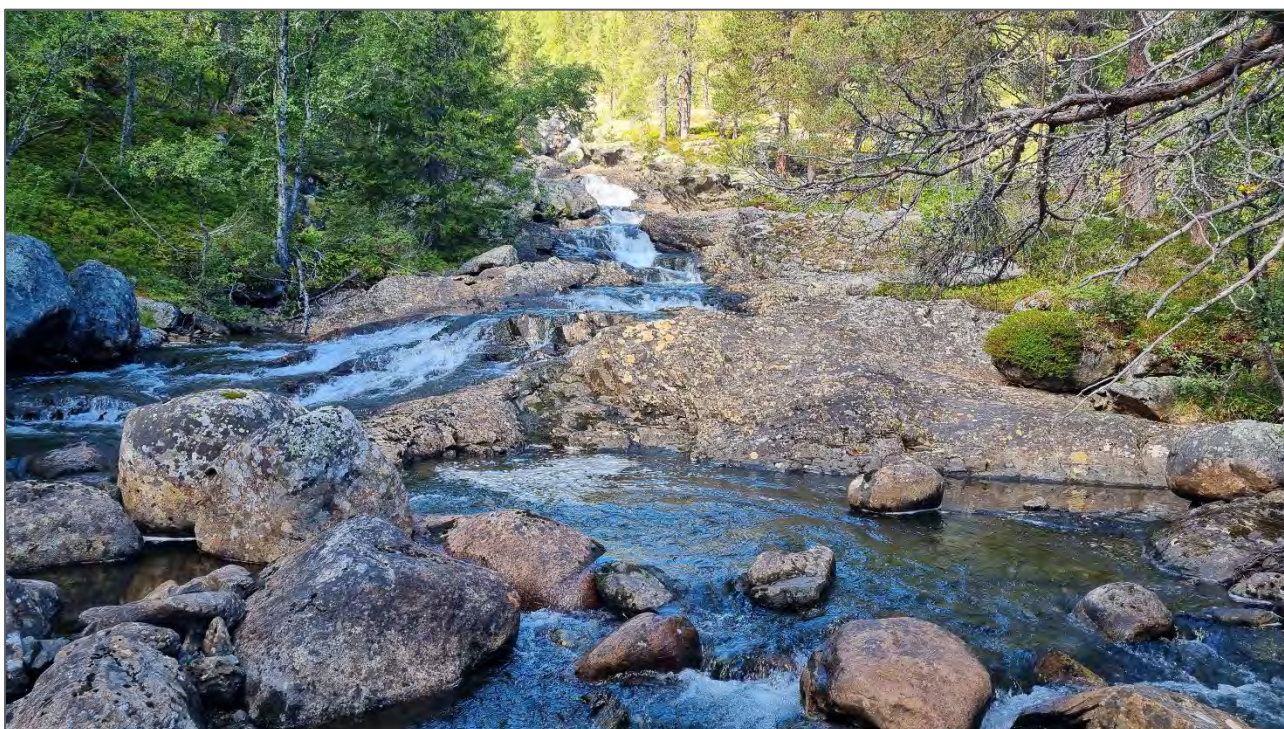
Figur 2-19: Permanent oppgangshindrende lang foss ca. 200 meter oppstrøms brua. Foto: Norconsult AS.

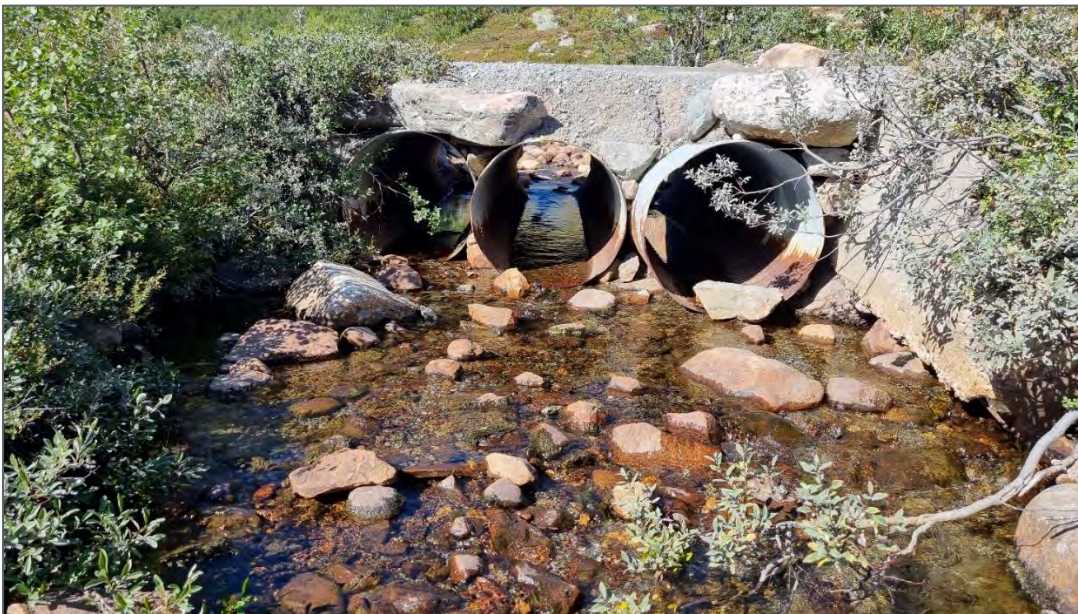
Figur 2-20: Rørkulverter i Sauhovdbekken (Flottebekken). Foto: Norconsult AS.

Bekken er gyte- og oppvekstbekk for lokal ørret både oppstrøms og nedstrøms rørkulvertene. Bekken vurderes ikke å ha oppgangsmulighet fra fisk fra Mår.

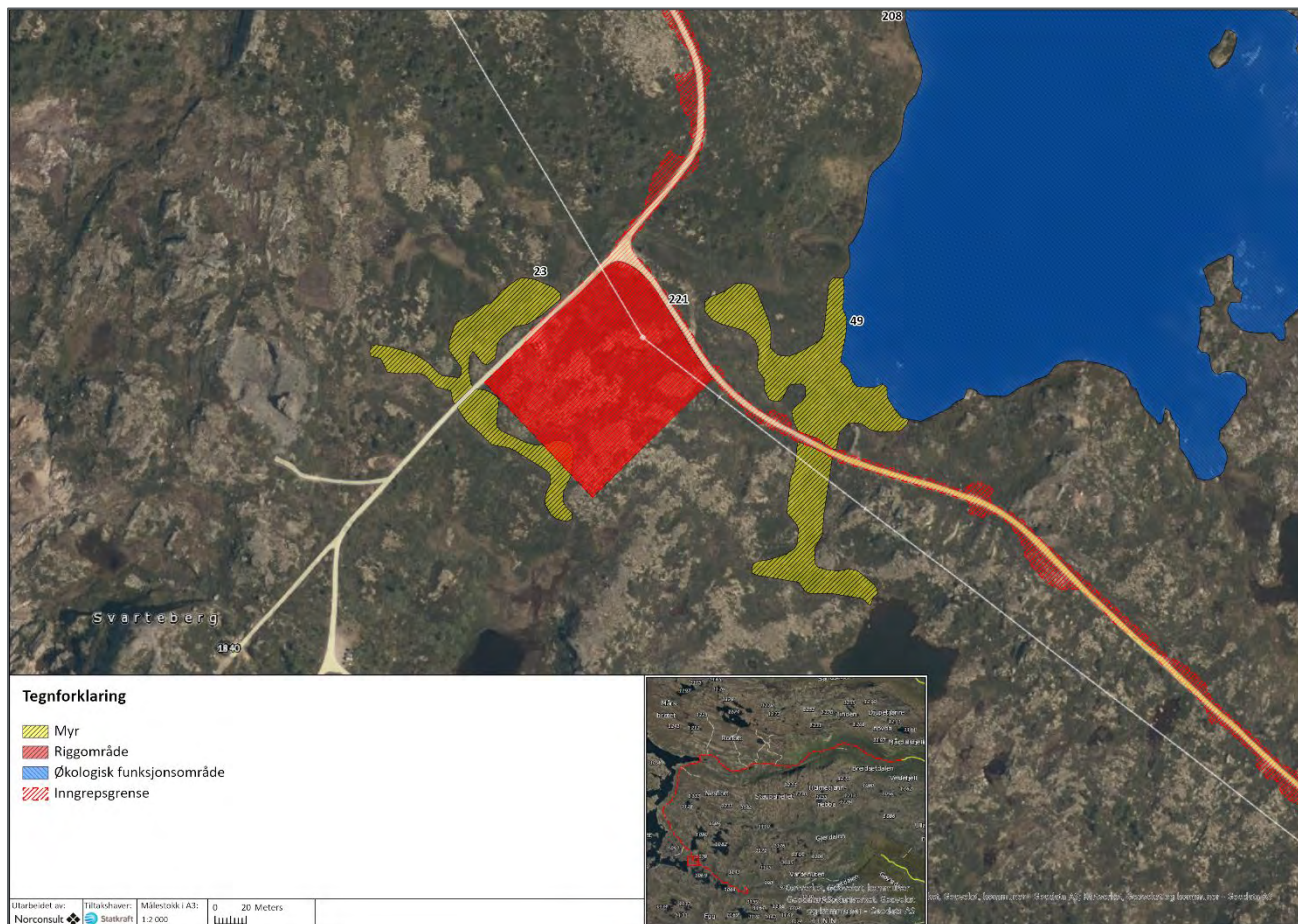
Figur 3-4: Alternative plasseringer av riggområde ved Strengen.

Det skal etableres spis-, skift- og kontorrigg, samt riggområde for verksted, drivstoffanlegg, utstyrsoppbevaring, verktøycontainere, forskaling mv. ved Strengen. Nøyaktig plassering av riggområde er avhengig av grunnforhold og forhold knyttet til høyspentkabel i området. Aktuelt område for plasseringer av riggområde ved Strengen er vist i figur 3-4.

31	Riggområde	Alternative plasseringer av riggområder ved Strengen. Plassering av rigggarealet skal beskrives i en egen riggplan som utarbeides av entreprenør. Riggområdet skal ikke komme i berøring med myrareal i område 27.
49	Myr	Ingen bruk av kjøretøy eller annen aktivitet som kan forårsake terrengskader. Området skal skjermes mot rigggareal i område 28 med alpingjerde.
223	Myr	Ingen bruk av kjøretøy eller annen aktivitet som kan forårsake terrengskader.
224	Myr	Ingen bruk av kjøretøy eller annen aktivitet som kan forårsake terrengskader.

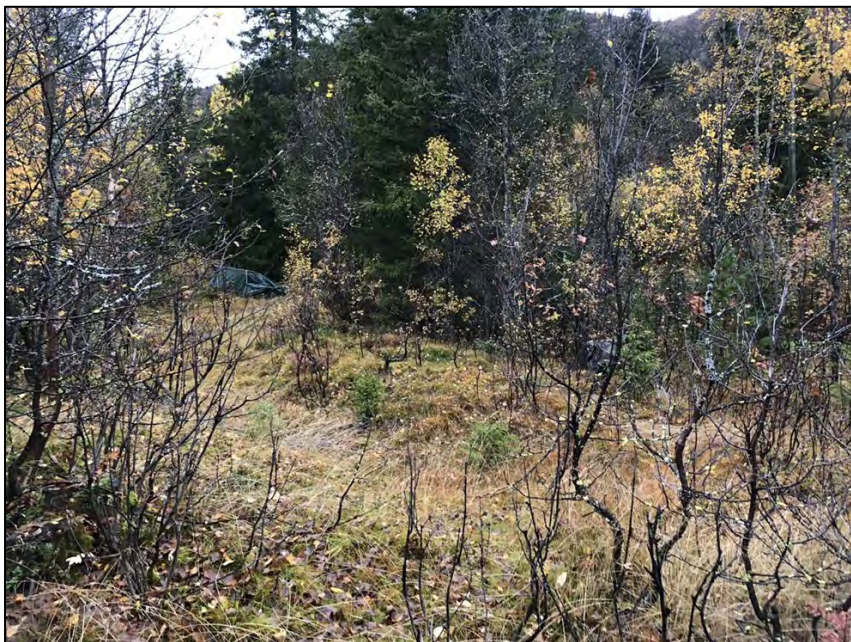
Figur 3-6: Parti fra det mulige deponiområdet Steinsbøle. Foto: Norconsult AS.

Hele arealet i deponiområdet Steinsbøle ligger i areal kategorisert som skog. Området består for det aller meste av ungskog, og bærer preg av bruk i forbindelse med sesongparkering av snøskutere mv. Det er ikke registrert artsforekomster eller naturtyper i forbindelse med feltregistreringene. Massedeponi i dette området vil imøtekomme ønsker fra grunneiers side om å få opparbeidet bedre egnede fasiliteter for sesongparkering av snøskutere nært bommen ved Steinsbøle. Området har direkte tilkomst fra Kalhovdvegen. Det er forholdsvis små høydeforskjeller i området (kote 758 – 753). Det foreslåtte deponiområdet følger en naturlig forsenkning i terrenget.

Område ID.	Kategori	Arealbruk
217	Massedeponi	Massedeponi i område i en naturlig forsenkning i terrenget mellom kote 750 og 755 ved Steinsbøle. Benyttes i dag til sesongparkering av snøscootere/ATVer (uten tilrettelegging). Området tilrettelegges for parkeringsareal for snøscootere/ATVer.
8	Myr	Ingen bruk av kjøretøy eller annen aktivitet som kan forårsake terrengskader.
11	Myr	Ingen bruk av kjøretøy eller annen aktivitet som kan forårsake terrengskader.
210	Naturtypelokalitet	Ingen fjerning av vegetasjon. Ingen bruk av kjøretøy eller annen aktivitet som kan forårsake terrengskader.
212	Naturtypelokalitet	Ingen fjerning av vegetasjon. Ingen bruk av kjøretøy eller annen aktivitet som kan forårsake terrengskader.
4	Myr	Ingen bruk av kjøretøy eller annen aktivitet som kan forårsake terrengskader.
211	Naturtypelokalitet	Ingen fjerning av vegetasjon. Ingen bruk av kjøretøy eller annen aktivitet som kan forårsake terrengskader.

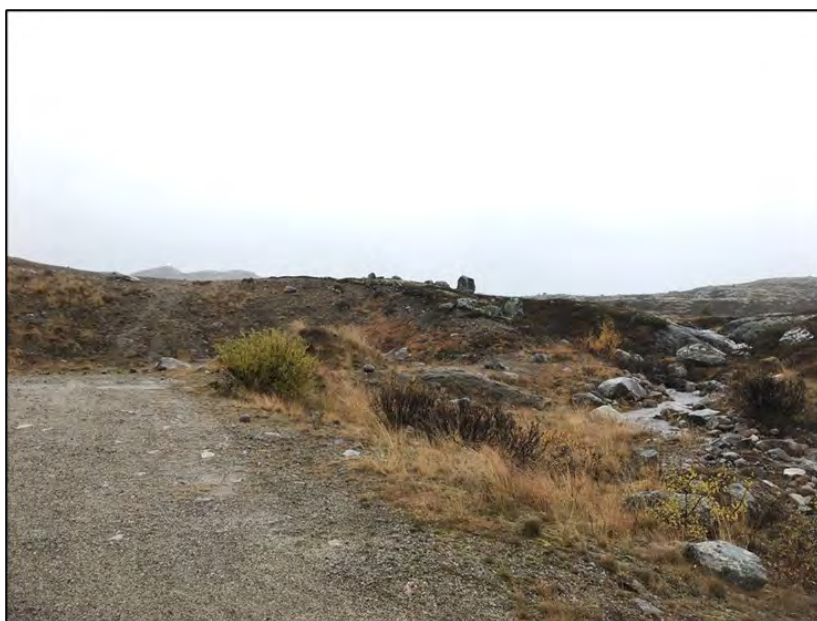
Figur 3-12: Parti fra deponiområdet Sandtaket. Foto: Norconsult AS.

Deponiet er planlagt i et gammel massetak/sandtaket, og vil bidra til å tilbakeføre området til tilnærmet naturtilstand. Det går et tydelig skille mellom arronderingen etter uttaket og opprinnelig feltsjikt. Dette vil danne utgangspunktet for ny arrondering av området. Det renner en bekk i området sørvestre avgrensning. Det vil muligens være behov for permanent omlegging av denne i forbindelse med etablering av deponiet. Hele området er påvirket av tidligere inngrep i forbindelse med sanduttak, og det er ikke påvist naturtyper eller truede, - eller nær truede arter i området.

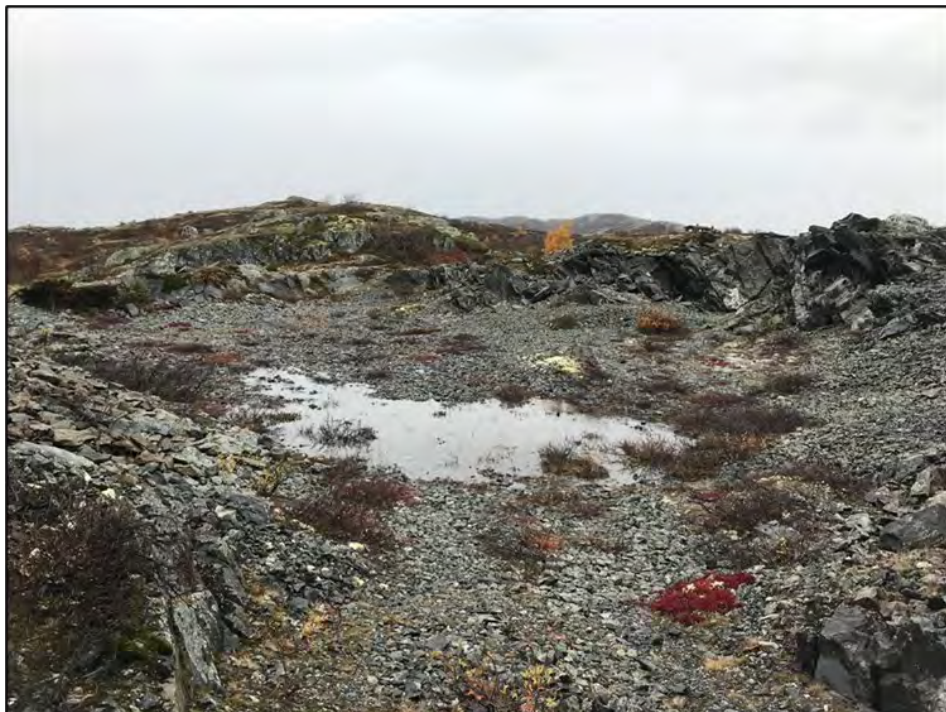
Figur 3-13: Parti fra deponiområde Steinbruddet. Foto: Norconsult AS.

Deponiet er planlagt i et gammelt steinbrudd, og deponiet vil bidra til å tilbakeføre området til tilnærmet naturtilstand. Deponiet vil arronderes/harmoniseres med omkringliggende terreng. Hele området er sterkt påvirket av tidligere inngrep, og det ble ikke registrert naturmangfold av betydning i området.

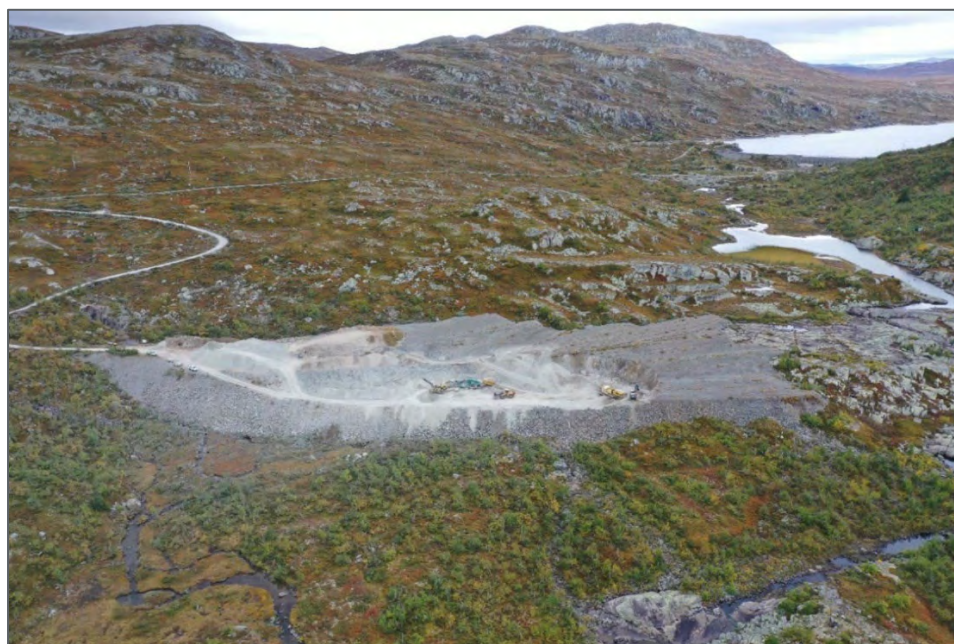
Figur 3-14: Deponiområde ved Grotte. Foto: Statkraft AS.

Det utarbeides egen plan for uttak og tilbakeføring av det eksisterende deponiet ved Grotte. Tilbakeføring av området etter uttak vil kreve ulike typer masser, og muligheter for lagring og videre bruk av masser fra vegtiltakene i dette området vil vurderes.

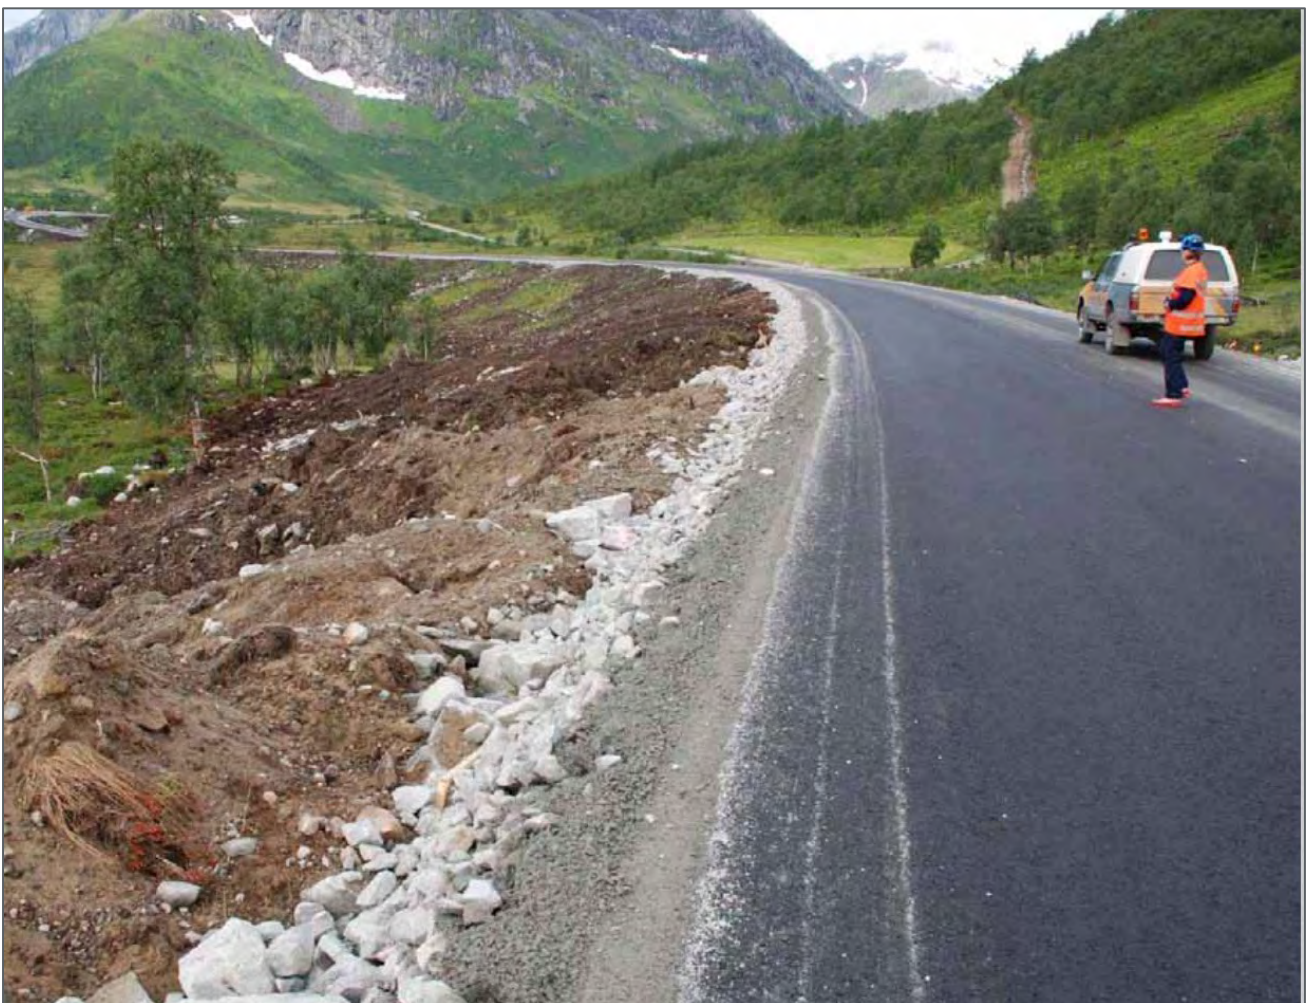
Figur 3-16: Ved utlegging av toppmasser skal ikke massene komprimeres (klappes). Massene nærmest i bildet er ikke ferdig utlagt. Kilde: (Hagen & Skrindo, 2010). Foto: A. B. Skrindo.

For å sørge for raskest mulig gjenvekst, og forhindre dannelse av erosjonsrenner, skal det ikke foretas komprimering («klapping») av tilbakelagte toppmasser. Avgravde stubber og røtter er organisk materiale som kan graves ned i øvre jordlag ved istandsetting av tippområder, eller i overgang mellom berørt og uberørt terreng. Stubber og røtter skal mellomlagres separat fra organisk toppjord, og benyttes ved arrondering.

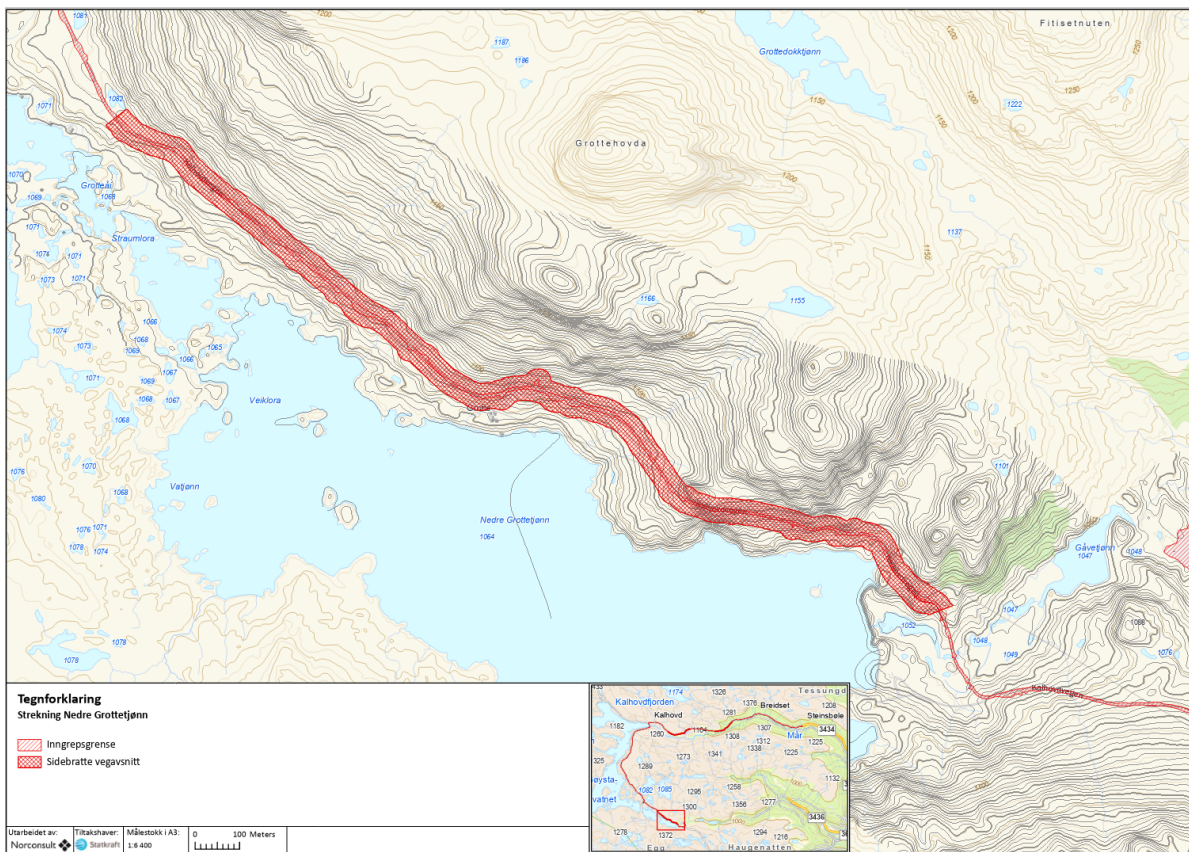
Figur 3-20: Sidebratt terreng ved Nedre Grotte tjønn.
