FORELØPIG  
KVARTÆRGEOLOGISK KART  
ERESFJORD

NESSET KOMMUNE

# Vedlegg I

## DETALJERTE KVARTÆRGEOLOGISKE KART I BRATT TERRENG

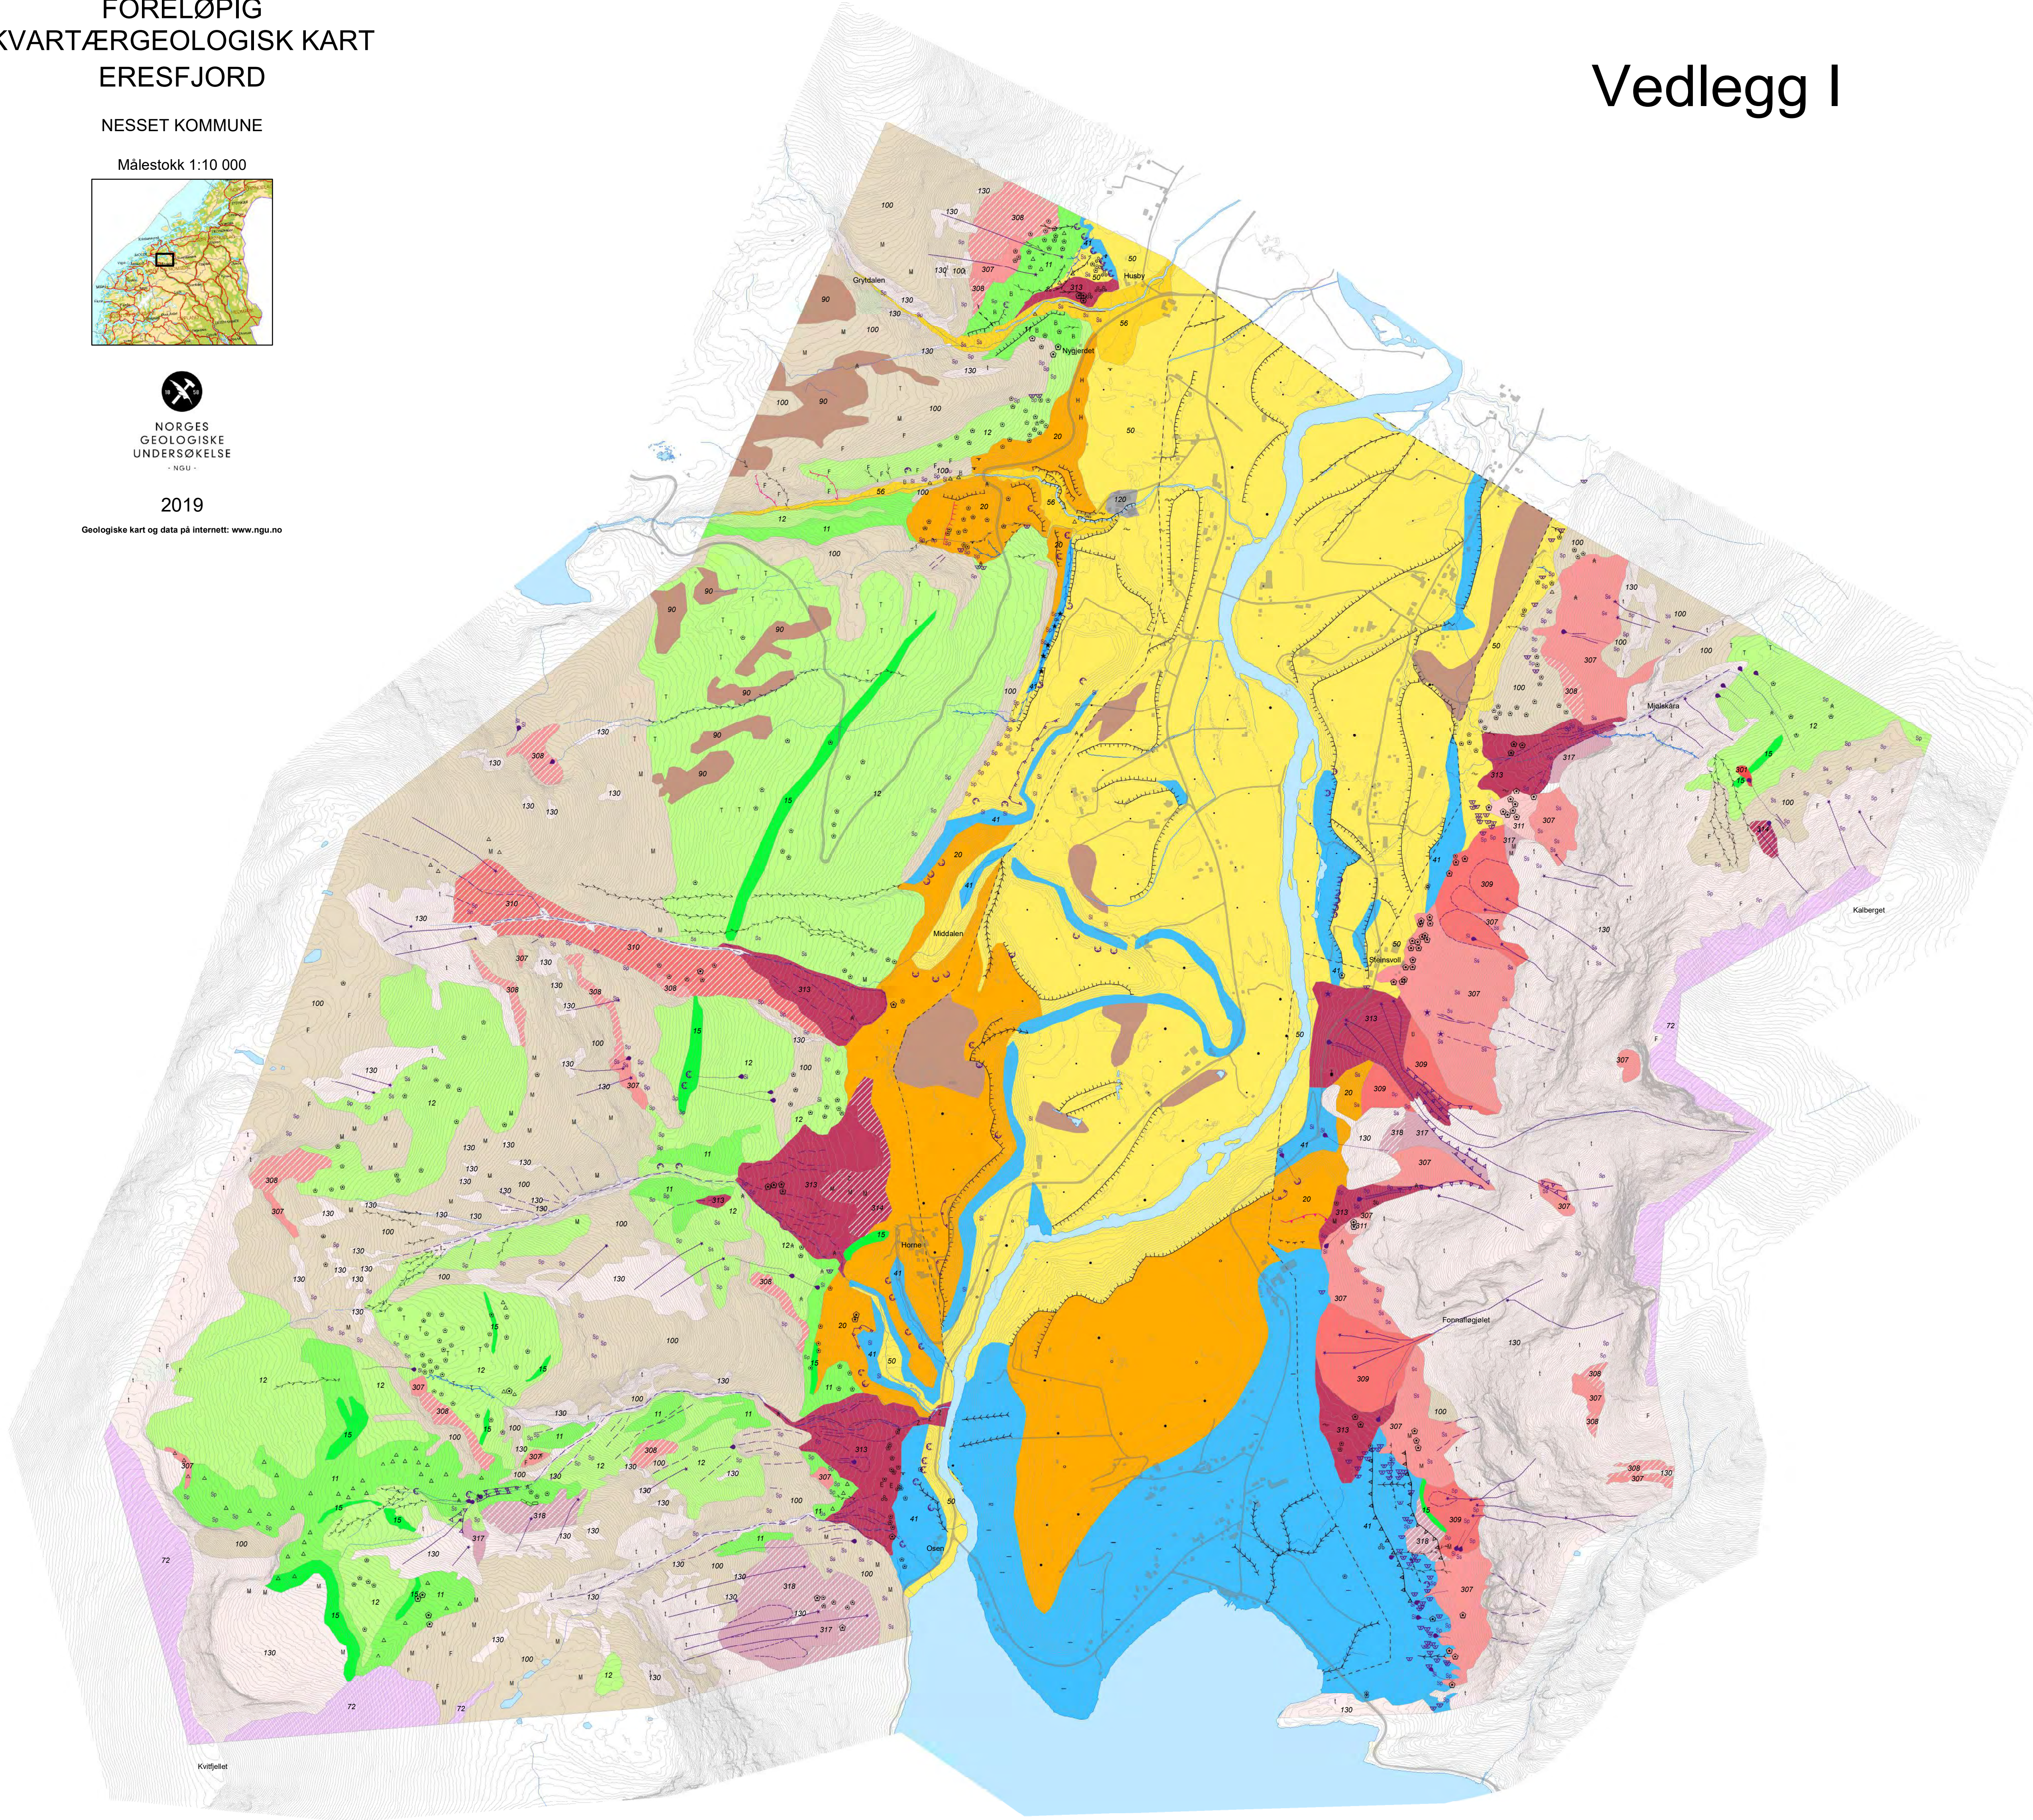
**Detaljert kvartærgeologisk kart med fokus på skrånninger i M 1: 10 000**  
 Dette kartet er laget av Norges geologiske undersøkelse (NGU), og inngår i en serie med detaljerte kvartærgeologiske kart over områder som skal skredfarevurdere.  
 Kartleggingen er utført i tråd med NGU's standard for kvartærgeologisk kartlegging (Bergstrøm, B. 2001 og Fredin, O. 2014, NGU-rapport 2001-018 og 2014-002), men med spesielt fokus på geologi og geomorfologi som har betydning for skredfarevurderinger.  
 Kartene er basert på detaljert feltkartlegging. I tillegg er tolkningen av sedimentenes og landformenes opphav og utstrekning basert på:

- Orolighetsindeks (Kf) og 30 korrosjonsindeks.  
 Detaljeringsgraden i kartet varierer noe avhengig av tilgjengelighet for feltkontroll, men holder minst 1: 10 000 kvalitet. I de fleste områdene er kartleggingen foretatt i vesentlig større målestokk.  
 Løsmassedata i dalbunnen er kjøpt inn fra et eksisterende kvartærgeologisk kart (Nasjonal løsmassedatabase, NGU) i målestokk 1:50 000.

Kartet ERESFJORD (foreløpig kart) består av kartlegging i målestokk 1:10.000 eller bedre i begge delsider, mens dalbunnen er klippet inn fra eksisterende kvartærgeologisk kart i målestokk 1:50 000 (fra Nasjonal løsmassedatabase, NGU). Det er den detaljerte kartleggingen i dalsidene som blir beskrevet nedenfor.

#### Vestre dalside

Kartgrensen strekker seg helt opp til ryggen av Kvitfjellet (ca 1400 moh) i sør, mens dekker kun deler av nedre skråningen ved Husby mot nord (ca 470 moh). Tolkninger i høyden er basert på flyfoto og lidartolkninger. Under feltarbeidet var også deler av nedre skråningen dekket med snø.

I Eresfjorden har den vestlige dalside et slakere relieff sammenlignet med østlige dalside. Dalsiden har i øvre del spor etter flere randmorener etter

lokale botnbreer. Det er i øvre del avsatt tykk blokkrik morene i tilknytning til disse botnene. Fjellsiden er ellers preget av bart fjell, samt tynt og usammenhengende morenedekke.

Det er kartlagt 3 større skredvifter i dalbunnen mellom Osen og Middalen. Viftene kan knyttes til markante gjel med aktive bekkeløp. Skredviftene har spor etter flere kanaler og leveer, som tyder på at det har vært aktivitet her over lengre tid. Mest trolig er det hovedsakelig våte skredprosesser som dominerer helt ned til dalbunnen, som våte snøskred, sørpeskred og jord/flomskredaktivitet. Yttergrensen er ikke sikker da disse skredviftene ender mot dyrket område. En eldre lokal beboer ved Horne forteller at det var en snøskredhendelse her for ca 50 år siden med utløp ut på jordet. Skredet skadet ikke mennesker eller boliger, men var ikke langt unna et gammelt gårdsbygg.

Ved skråningen ovenfor Middalen er det er kartlagt en randmorene (290 moh.) som løper parallelt med dalbunnen. Moreneryggen er erodert bort av jevnlig snøskredaktivitet fra kildeområder i øvre del av fjellsiden (1000-900 moh.).

Fra Grytdalen mot Husby er det en større vifte som strekker seg ned til jordbruksområdet. Dette er et komplekst område som ligger under marin grense og er påvirket av både fluviale- og skredprosesser. Viften har en flatere del mot Husby som i dag er dyrket. Her er det kartlagt en del kantige blokker som er delvis begravd. I tillegg er det på flaten spor etter eldre fluviale kanaler, som tyder på at elveløpet har hatt annen retning før. Ved Breidfjellet og Jamtetind er det store kildeområder for snøskred. Snøskred, muligens våte snøskred, sørpeskred og jord/flomskredaktivitet, har mest trolig hatt utløp helt ned til Grytdalen og bygd opp viften ved Husby. I tillegg har jevnlig flomaktivitet langs elveløpet flyttet og erodert på skredmateriale.

Steinsprangavsetninger er kartlagt under fjellsiden nærmest Husby. Det er i tillegg kanaler som trolig er spor etter eldre snøskredaktivitet. I dag er skråningen skogkledd, kun spredte områder med bart fjell. Det er registrert en skredhendelse ved Husby der et stort snøskred gikk våren 1881 fra Breiskardfonna. Skredet skal ha stanset rett nord for Nygjerdet (skrednett.no).

### Østre dalside

Denne dalsiden er svært bratt, og opp mot 1200 meter høy. Det er i stor grad bart fjell i midtre og øvre del av dalsiden, selv om det vokser en del skog her. I foten av de bratte fjellpartiene ligger det mer eller mindre sammenhengende skredavsetninger.

Steinsprang går i hele dalsiden, og noen steder har trolig litt større partier falt ut som steinskred. De største av disse er kartlagt med SOSI-kode 311.

Snøskred er også en aktiv prosess i dalsiden. Det er kartlagt flere store snøskredvifter med kildeområder i markante gjel høyt opp i fjellsiden. Det er spor etter både tørre og våte snøskred, og trolig også sørpeskred og jord/flomskredaktivitet på disse viftene. Også i områder der steinsprang er den dominerende prosessen ble spor etter mindre snøskred observert mange steder. Disse er trolig knyttet til mindre gjel og sva i fjellsiden. Avsetningen under Mjøluskåra har flere kanaler og leveér, som tyder på aktivitet av vannrelaterte skredprosesser over lengre tid.

Under feltarbeid tidlig på våren ble det observert mye isnedfall fra de bratte fjellpartiene, uten at noen av disse traff bakken i nærheten av bebyggelse eller dyrkamark.

Dalbunnen er i stor grad dyrket, og skredblokker kan ha blitt fjernet. Midt mellom den søndre avgrensingen av kartleggingsområdet og skredvifta fra Fonnafløggjølet ligger det en steinblokk langt ute på jordet (markert i kartet). Denne har form som en skredblokk, men kan også være en dropstein som ble fraktet av isfjell/sjøis og er derfor kartlagt som «stor steinblokk».

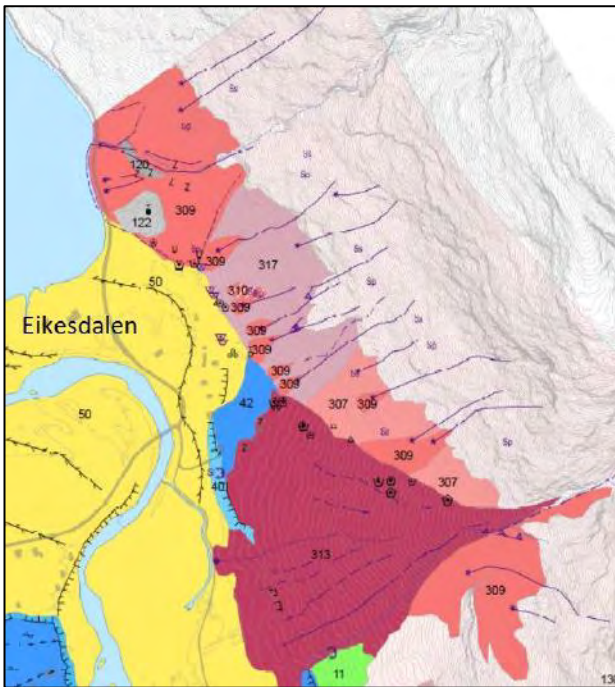
Disse kartene er laget av Norges geologiske undersøkelse (NGU), og inngår i en serie med detaljerte kvartærgeologiske kart over områder som skal farevurderes gjennom Norges vassdrags- og energidirektorats (NVEs) program for skredfarekartlegging i bratt terreng. Dette produktark gjelder totalt tre delkart i Vang kommune, i målestokk 1:10 000, fordelt på tre papirversjoner (pdf). De ulike delkartene heter Vistdalen, Eresfjord og Eikesdalen.
