**Skredfarevurdering for  
Sjårdalsvegen 730 og  
735, Vågå kommune**

Sunnfjord Geo Center

| 2025-02-077 | SF-H30-M01-03 | 01R | Skredfarevurdering for Sjørdalsvegen 730 og 735, Vågå kommune | |

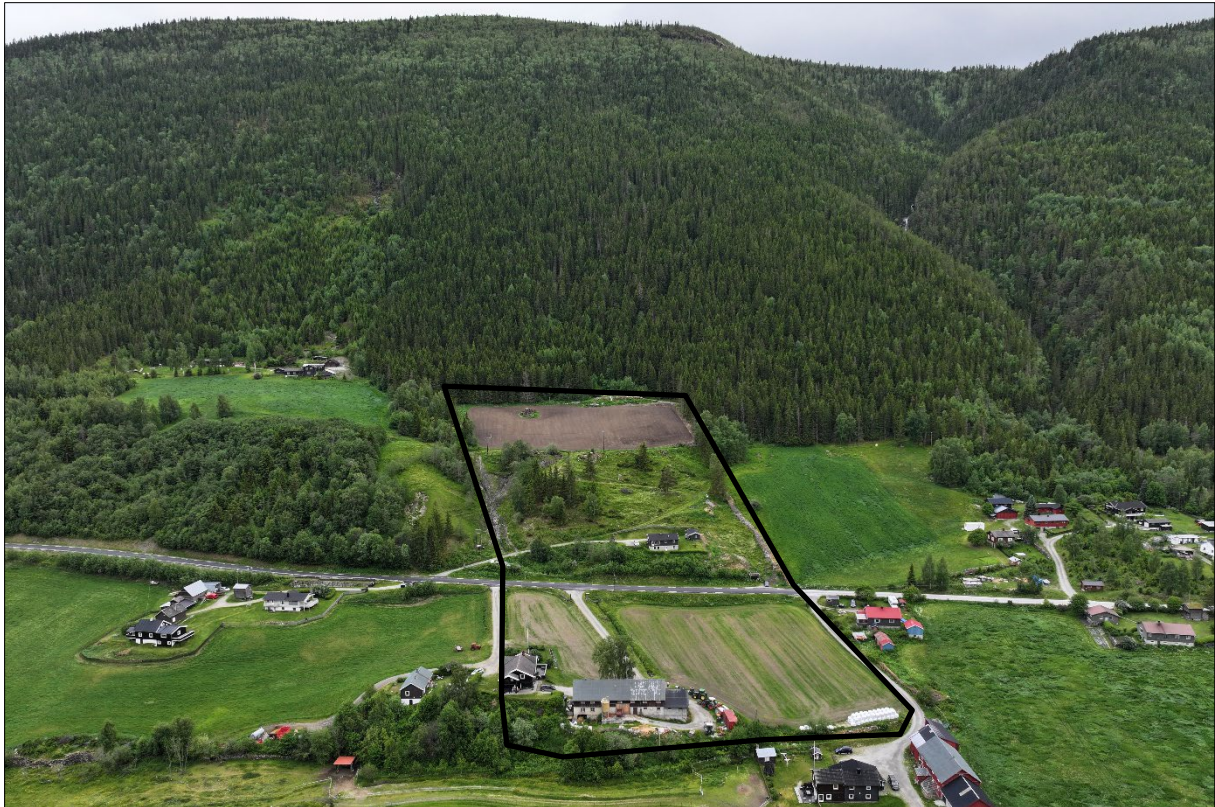
Figur 2: Oversiktsbilete over kartlagt område og påverknadsområdet. Kartlagt område er innfor svart omriss. Bilete er tatt mot sør-sørvest.

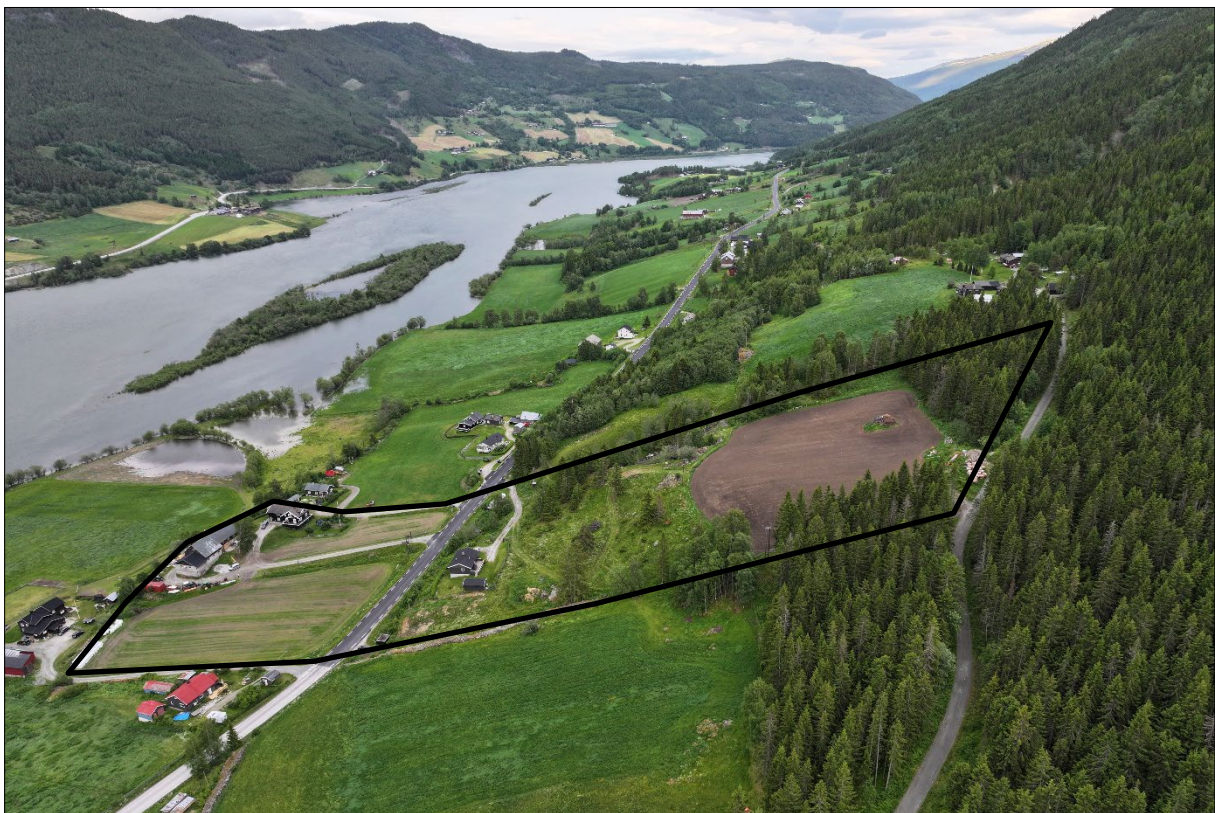
Figur 3: Oversiktsbilete som viser nedre del av kartlagt område og påverknadsområdet. Bilete er tatt mot aust-søraust. Kartlagt område er innfor svart omriss.

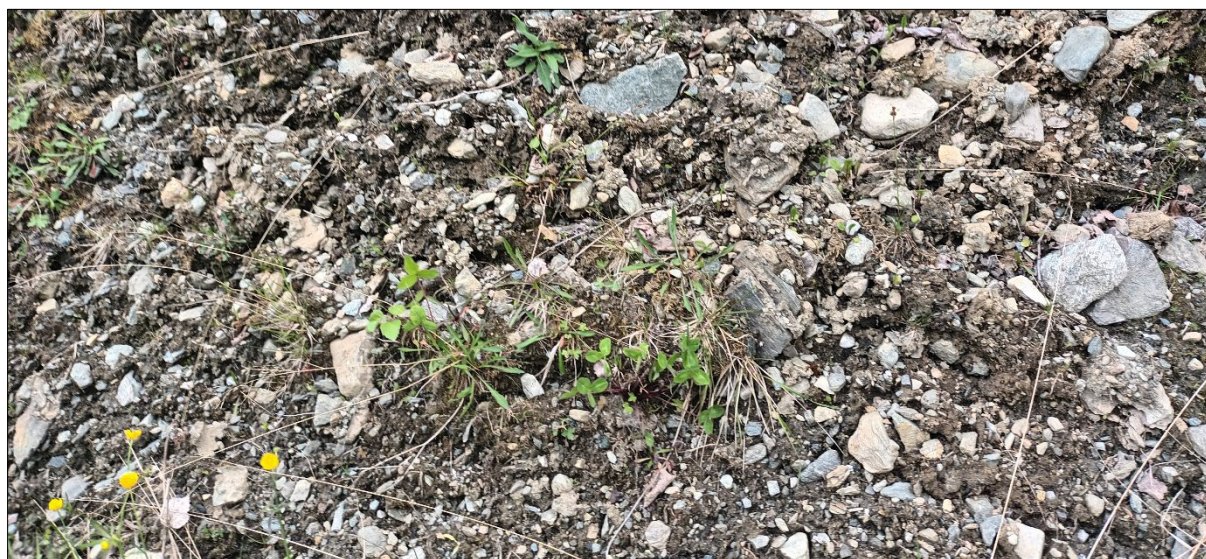
Figur 8: Biletet viser eksponerte lausmassar av morenemateriale rett ovanfor Sjørdalsvegen (infopunkt 1). Det er kanta til kantrunda stein og blokker i lausmassane, og det er tolka at desse er forvittra direkte frå fjellet og korttransportert. Lausmassane er relativt tørre på grunn av lite årleg nedbør, noko som har ført til at lausmassane ikkje er fullstendig konsolidert eller samanhengande.

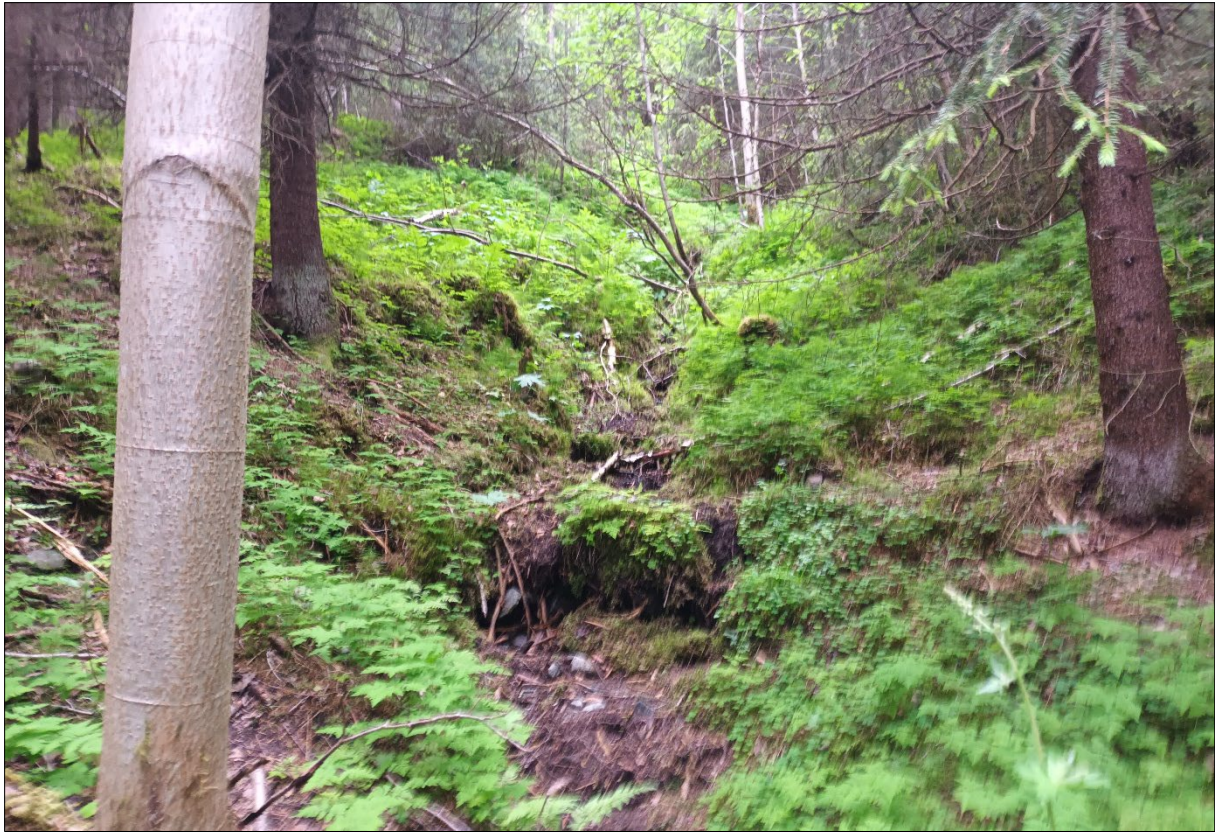
Figur 9: Det vart observert fleire renneformer i påverknadsområdet som samsvarar med skyggerelieffkartet. Nokre av renneformene viste teikn etter drenering og erosjon, men det vart ikkje observert teikn etter skred. Infopunkt 5.

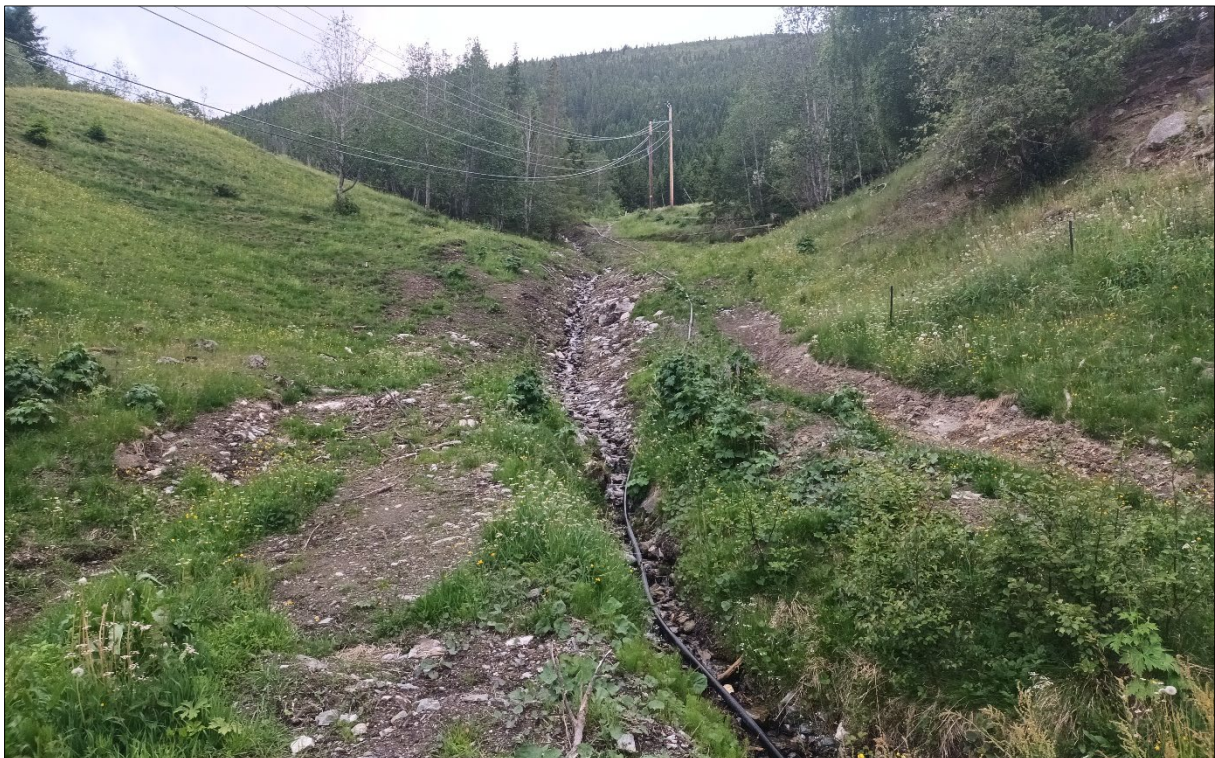
Figur 10: Dreneringspunktet i midtre del av kartlagt område er hovudsakleg utarbeida for å styre dreneringa som kjem ned frå fjellsida. Dei eksponerte lausmassane indikerer at avrenning frå fjellsida vil konsentrere seg her, og det kan førekomme erosjon og utglidingar langs dreneringsvegen. Infopunkt 2.

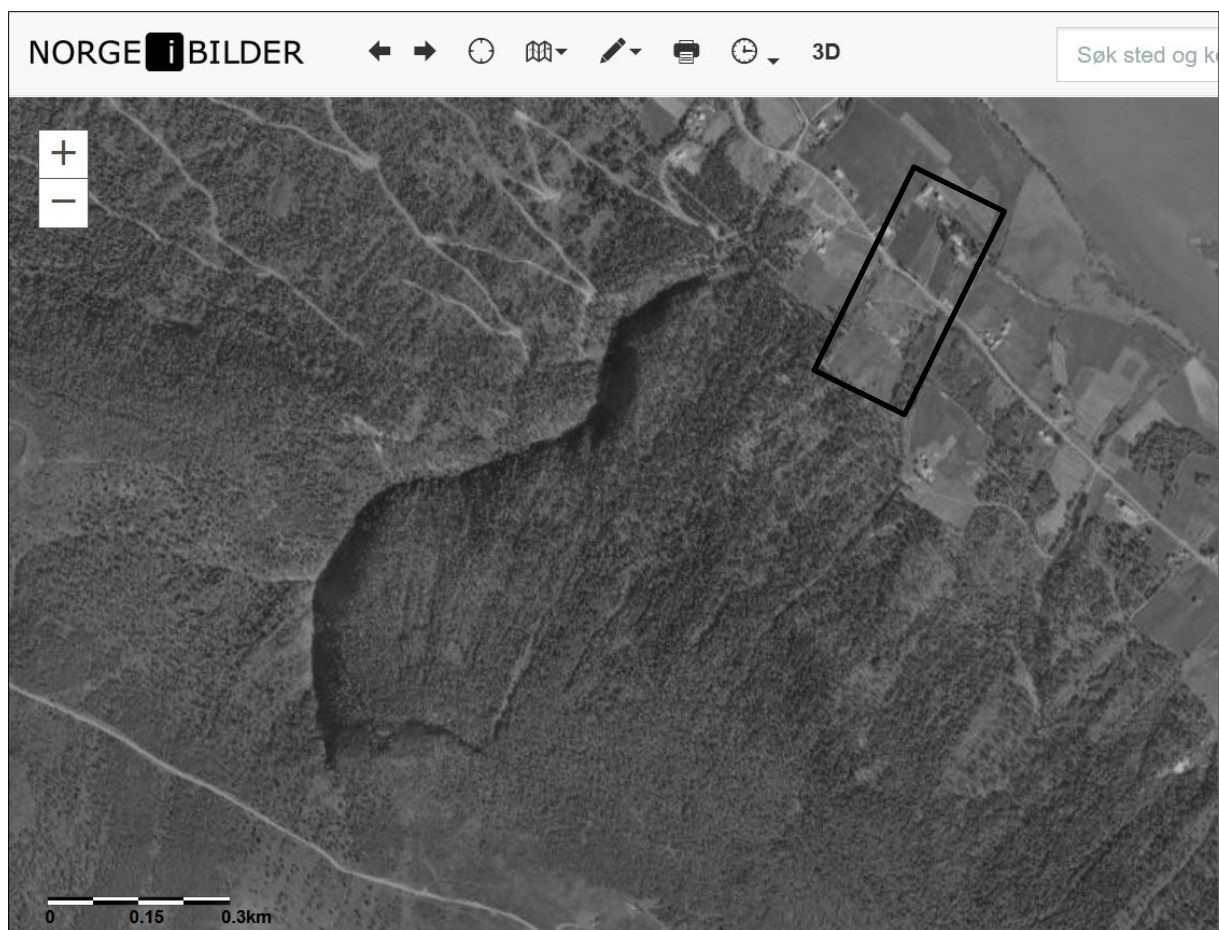
Flyfoto er studert med omsyn til skredhendingar, og det er ikkje observert spor etter skredhendingar på dei studerte flyfotoa. Flyfoto frå 1964 viser at renneformene og

erosjonsspora i fjellsida var meir synlege, antatt å vere grunna noko mindre skog på den tida. Nyaste og eldste flyfoto er vist i Figur 14 og Figur 15.

Figur 15: Flyfoto frå 1964 viser at det var noko mindre vegetasjon på den tida, og erosjonsspora i fjellsida er synlegare. Kartlagt område er innafor svart rektangel. Vertikalfoto: norgeibilder.no

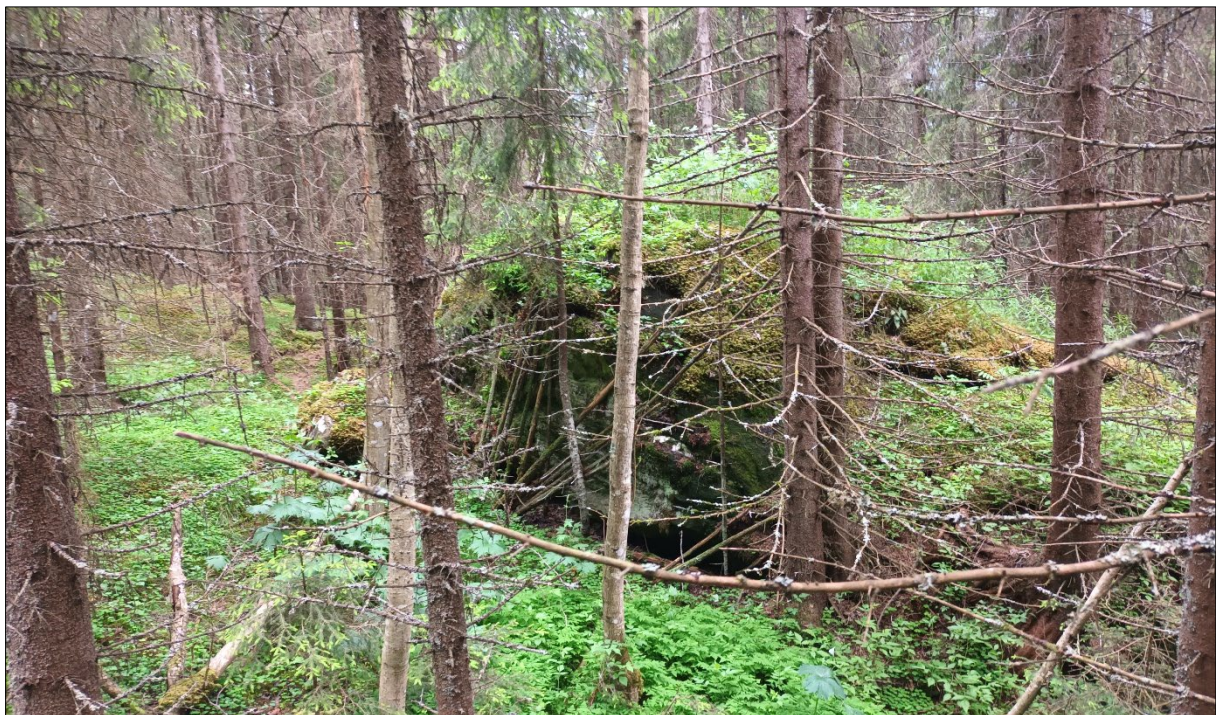
Synfaringa stadfestar at det er tjukk moreneavsetjing i kartlagt område og påverknadsområdet. Lausmassane inneheld stein og blokker som er kanta til kantrunda med innslag av glimmer, og det er tolka at store delar av lausmassane er forvitra direkte frå fjellet under siste istid eller kort tid etter. Klimaanalysen (kap. 2.7) viser at Vågå får generelt lite nedbør, og lausmassane er difor relativt tørre store delar av året (Figur 8). Dette gjer at det øvre dekket av lausmassane ikkje er fullstendig konsolidert, noko som kan auke sannsynet for utglidingar ved ekstremnedbør, men redusere sidevegs utbreiing av potensielle losneområde då lausmassane er laust lagra. Skyggerelieffkartet viser erosjonsspor i påverknadsområdet som òg vart observert som renneformer under synfaringa (Figur 9). I kartlagt område og nedre del av påverknadsområdet viser kartgrunnlaget vifteformer tolka å vere grunna tidlegare lausmasseskred i fjellsida. Avsetjingane er vurdert å vere gamle, og vart truleg avsett kort tid etter nedsmeltinga av siste istid. Det vart observert ei større blokk ( $>5 \text{ m}^3$ ) i nedre del av påverknadsområdet (infopunkt

6). Det er i dag ingen kjeldeområde for steinsprang av denne dimensjonen i nærleiken, og er difor tolka å vere ei korttransportert moreneblokk. I midtre del av kartlagt område (infopunkt 2) er det eit søkk som vil samle større delar av avrenninga frå fjellsida, og det er eksponerte lausmassar i dreneringsvegen som renn i søkket, som indikerer nyare erosjon (Figur 10). Det vart òg observert ei mindre jordutgliding (infopunkt 7) i overkant av skogsvegen (infopunkt 4). Det vart elles ikkje observert spor i lausmassane etter skred i påverknadsområdet under synfaringa.

Figur 21: Det vart observert ei stor blokk ( $> 5 \text{ m}^3$ ) i nedre del av påverknadsområdet (infopunkt 6). Det er ingen kjeldeområde for steinsprang som er store nok eller nær nok, og blokka er vurdert som moreneblokk

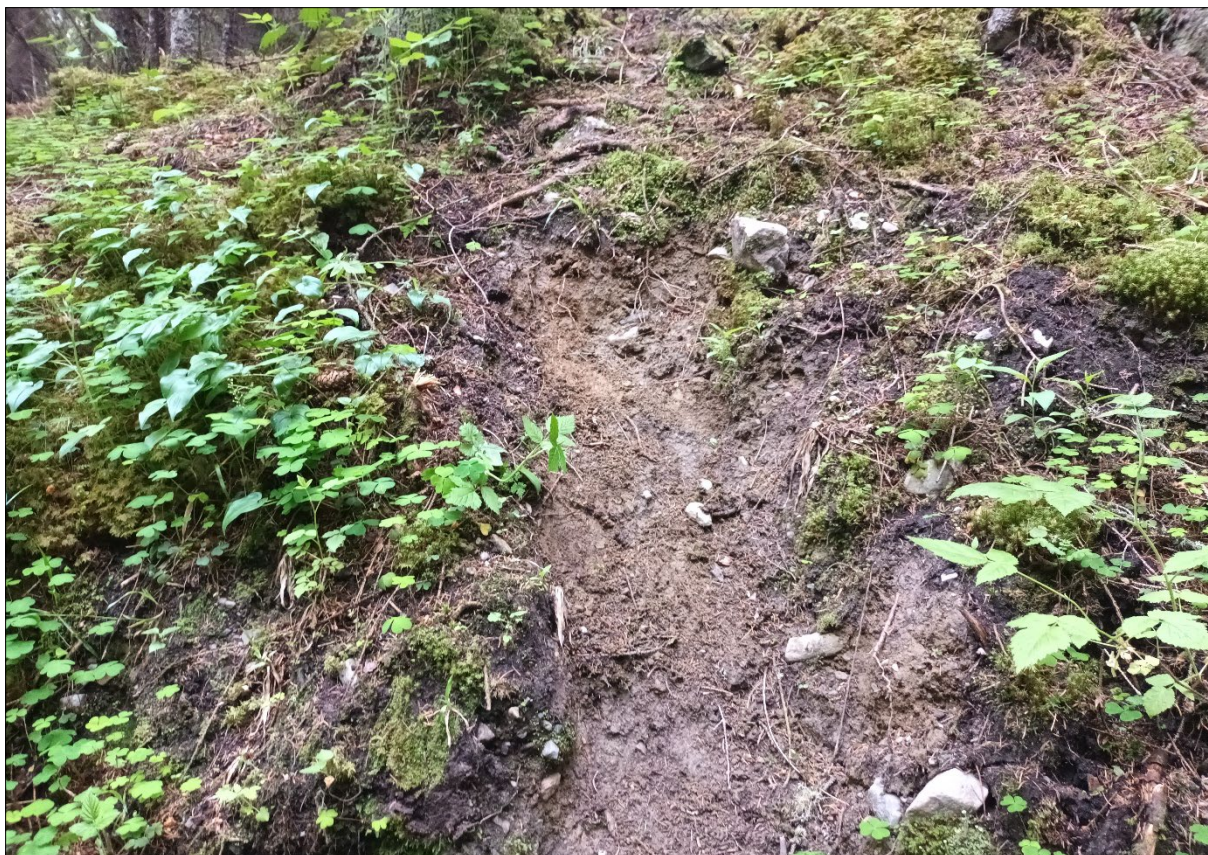
Figur 22: Under synfaringa vart det observert ei lita, relativt fersk jordutgliding. Spora var avgrensa til den korte skråninga (~1,5 meter høg). Infopunkt 7.

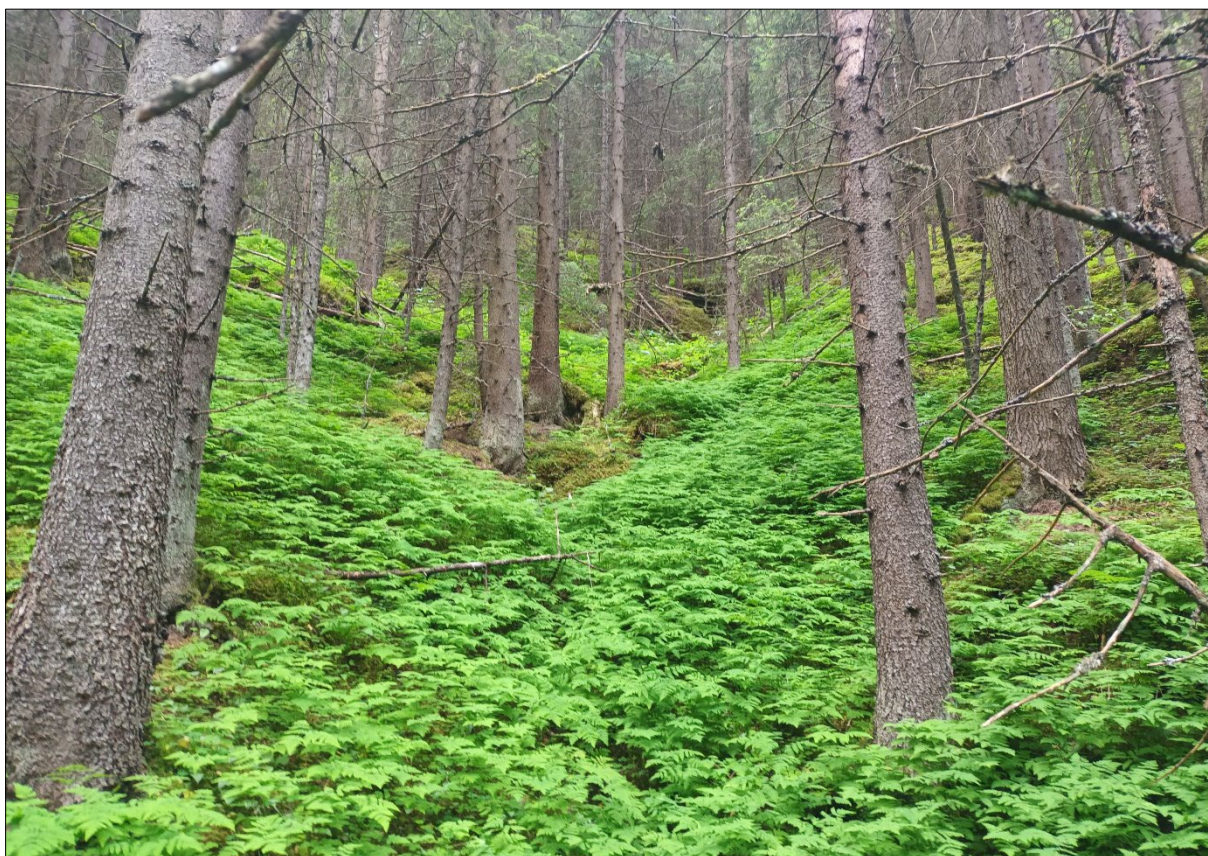
Figur 23: Størsteparten av renneformene observert i felt var gjengrodd, utan merkbare teikn etter erosjon.

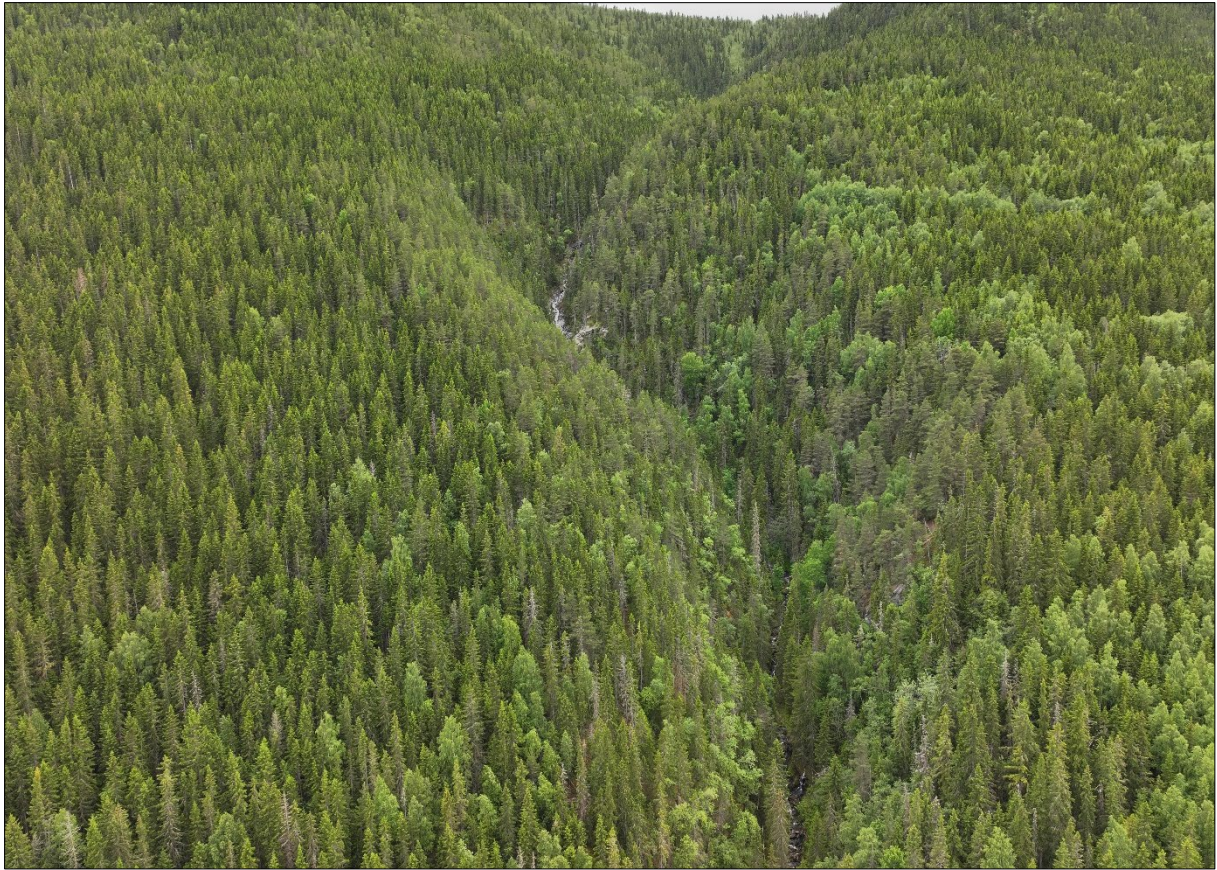
Figur 24: Elva *Lauvåe* vest for påverknadsområdet dannar ei elvenedskjering med eit djupt relieff. Størsteparten av dreneringa frå fjellområda ovanfor vil drenere ned fjellsida her og gå vest for kartlagt område.
