Tussa Energi AS

# ► Skredfarevurdering

Nye Tussa kraftverk

Oppdragsnr.: 52406523 Dokumentnr.: RA-INGGEO-01 Versjon: 02 Dato: 2025-03-03

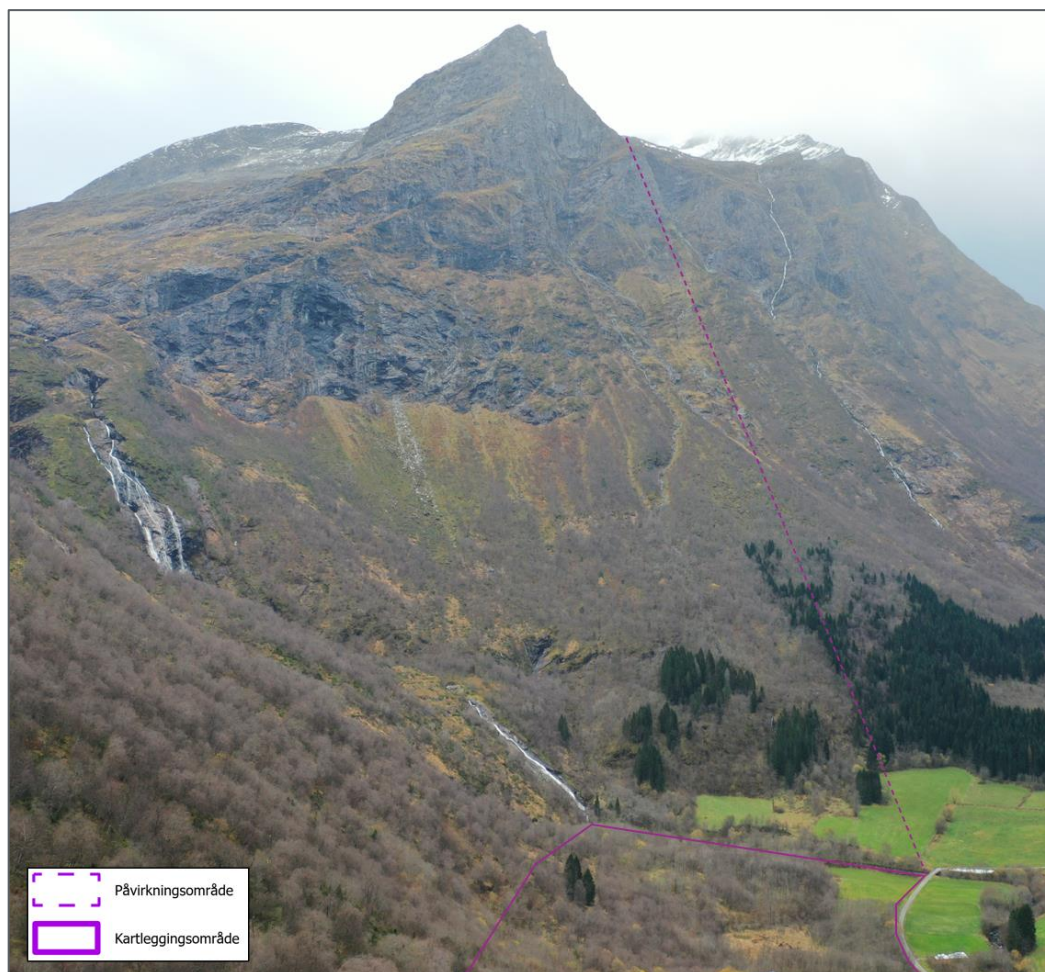
Figur 7 Oversiktsbilde tatt med drone av den nordvendte fjellsiden sør for kartleggingsområde 1 opp mot Bjørkehornet (1430 moh.).

Sør for kartleggingsområde 1 går det en stor nordvendt fjellside opp mot den alpine fjelltoppen Bjørkehornet på 1430 moh. Terrenget sør for kartleggingsområdet består av et relativt flatt område på ca. 100-150 m frem til foten av fjellsiden. Deretter stiger terrenget opp til ca. 300-350 moh. relativt jevn med helning på ca. 20-30 grader med enkelte partier med brattere terreng på 30-45 grader og enkelte partier med bratte skrenter. Videre opp til ca. 450-500 moh. stiger terrenget jevnt med en helning på ca. 30-45 grader. Fra ca. 450-500 moh. og opp til Bjørkehornet på 1430 moh. er terrenget svært bratt med høye og steile bergvegger, med noen slakere hyller mellom med en helning på ca. 30-45 grader. Figur 7 viser et oversiktsbilde av fjellsiden.

Mot sør går det ei stor fjellside opp mot Bjørkehornet (1430 moh.), se Figur 7. Det observeres partier under de høye og bratte fjellsidene hvor det er lite eller ingen skog, noe som vitner om jevnlig skredaktivitet. Lenger ned mot foten av fjellsiden observeres imidlertid lite skredskadet skog eller andre tegn til snøskredaktivitet.

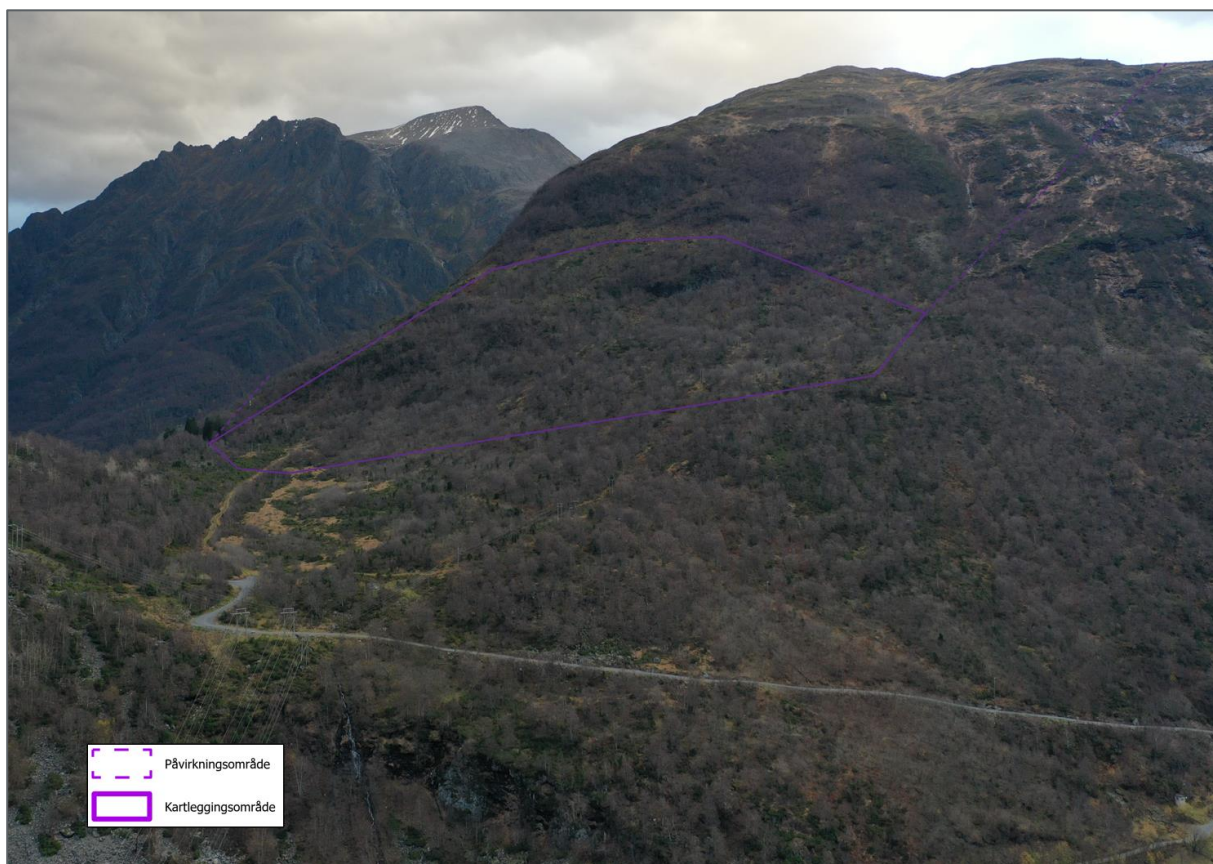
Figur 8 Oversiktsbilde tatt med drone av kartleggingsområde 2 og den nordvestvendte fjellsiden over, tatt mot sørøst.

Kartleggingsområde 2 og påvirkningsområdet er lokalisert fra ca. 250 moh. og opp til ca. 700 moh. i en nordvestvendt fjellside. Kartleggingsområdet stiger jevnt fra ca. 250 moh. til ca. 400 moh. med en helning på ca. 15-25 grader i nedre del og ca. 30-45 grader i øvre del med noen partier som er brattere og noen partier som er slakere. I påvirkningsområdet fra ca. 400 moh. opp til ca. 550 moh. er det noen bratte heng med helning på ca. 30-45 grader og noen steile berghammere. Fra 550 moh. og oppover stiger terrenget med vesentlig lavere helning, med en helning som stort sett er under 25-30 grader med noen små brattere skrenter. Figur 8 viser et oversiktsbilde av kartleggingsområde 2.

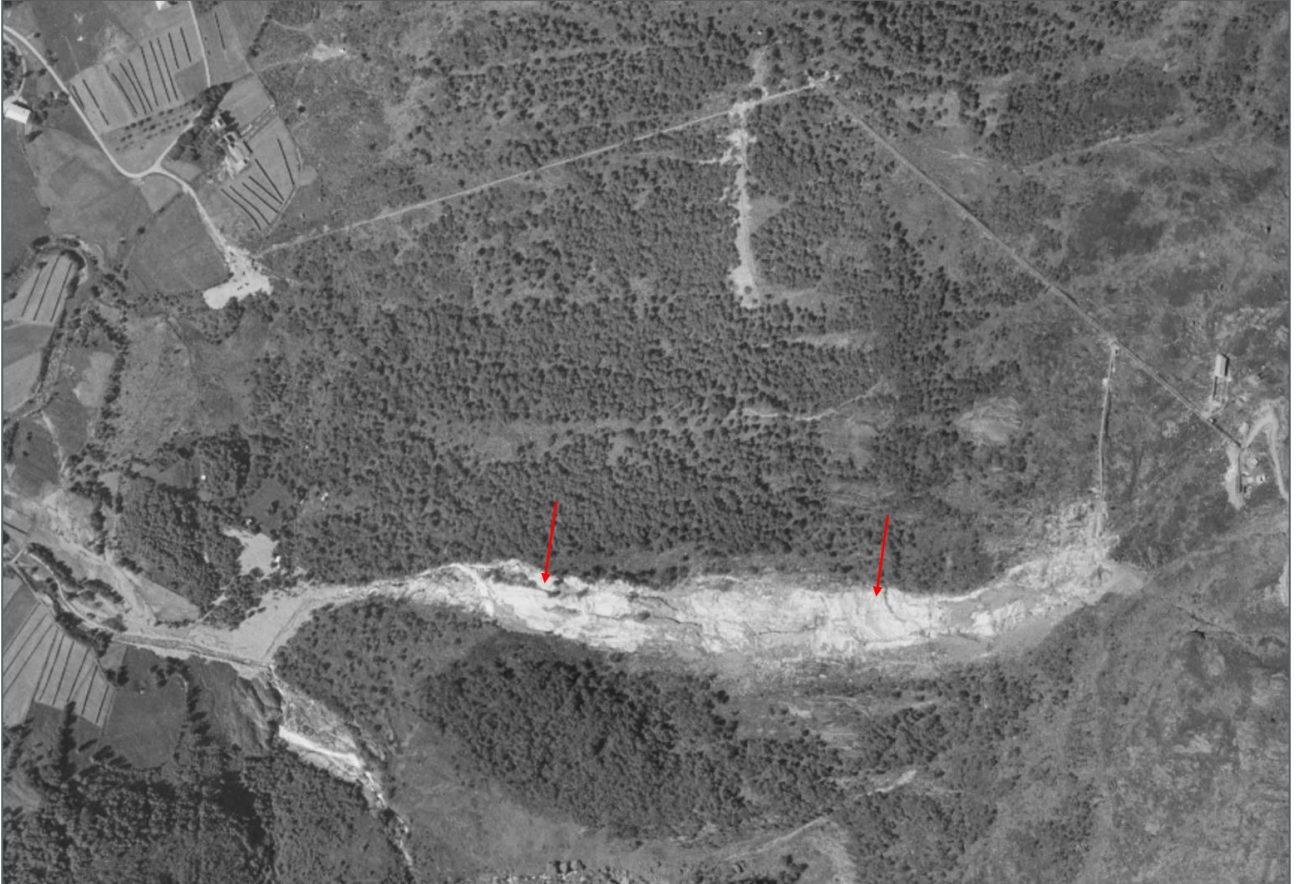
Figur 19 Flyfoto fra 1961 viser løsmasseskred i fjellsiden som oppstod som følge av en ikke-planlagt utskylling gjennom et tverrslag som dro med seg steintippen [5].

skred nr. 1, 2 og 3 i Tabell 2 og løsmasseskredet i Figur 19. Figur 21 viser tunnelåpningen og området hvor skredet løsnet. Skred nr. 4 antas å ha kommet fra sør, fra fjellsiden fra Bjørkehornet, men antas å ha truffet på vestsiden av kartleggingsområdet.

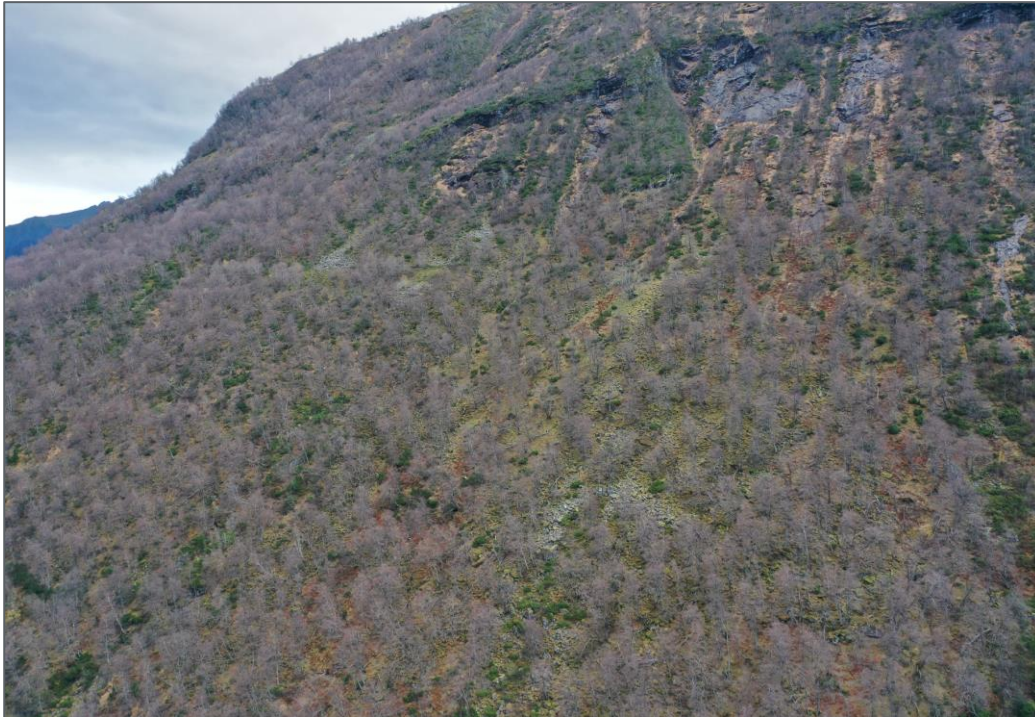
Figur 34 Dronebilde av nedre og midtre deler av fjellsiden. Løsneområder for steinsprang ses øverst i bildet. Det er stedvis lite vegetasjon som tyder på at området er aktivt og at det går skred jevnlig. Bilde tatt mot vest.

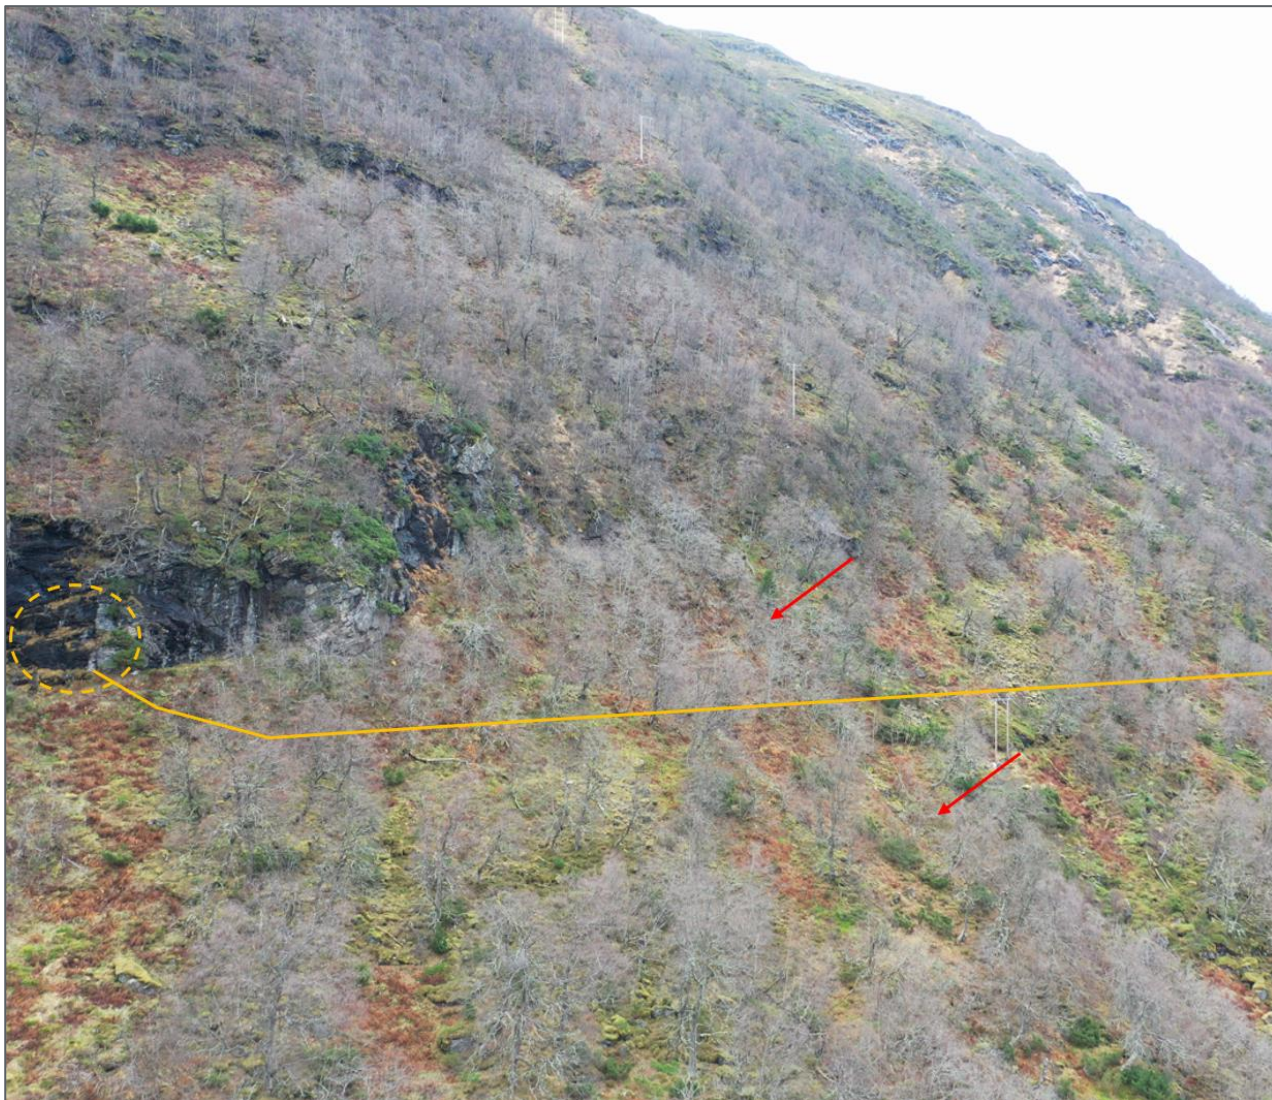
Figur 45 Røde piler viser spor etter tidligere flomskred, eventuelt vått snøskred eller sørpeskred med mye vann, som er observert i skyggerelieff. Ca. plassering av mulig påhuggsområde for tunnel vises med oransje stiplet sirkel og planlagt vegtrase med oransje linje. Bilde tatt mot sørøst.

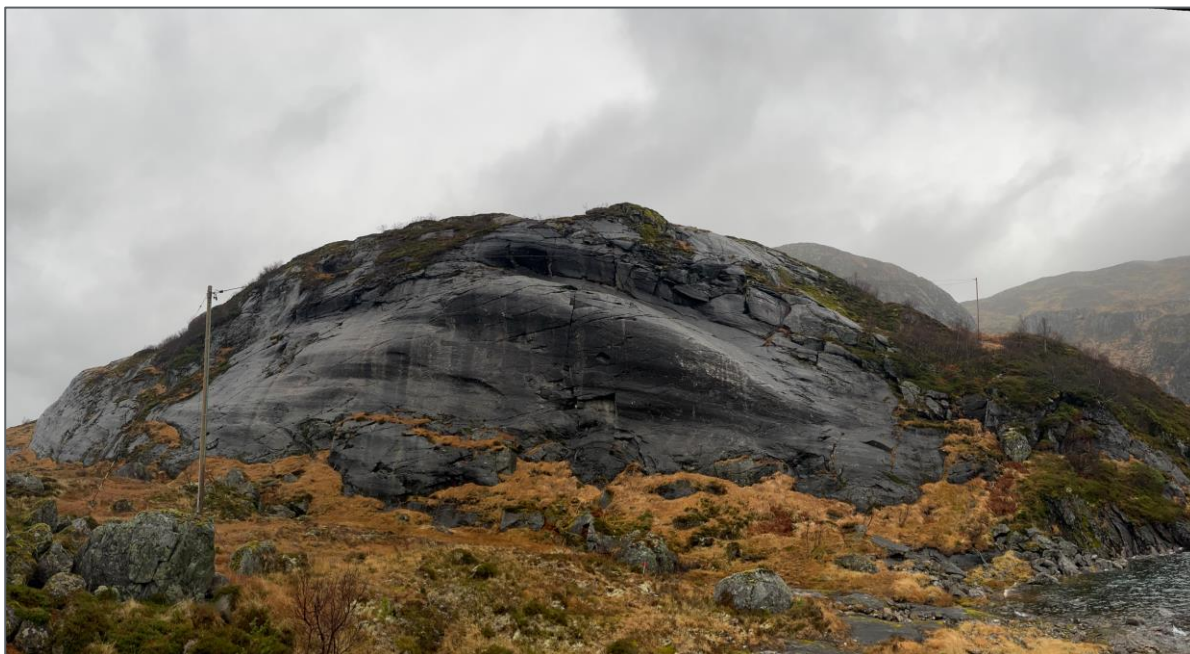
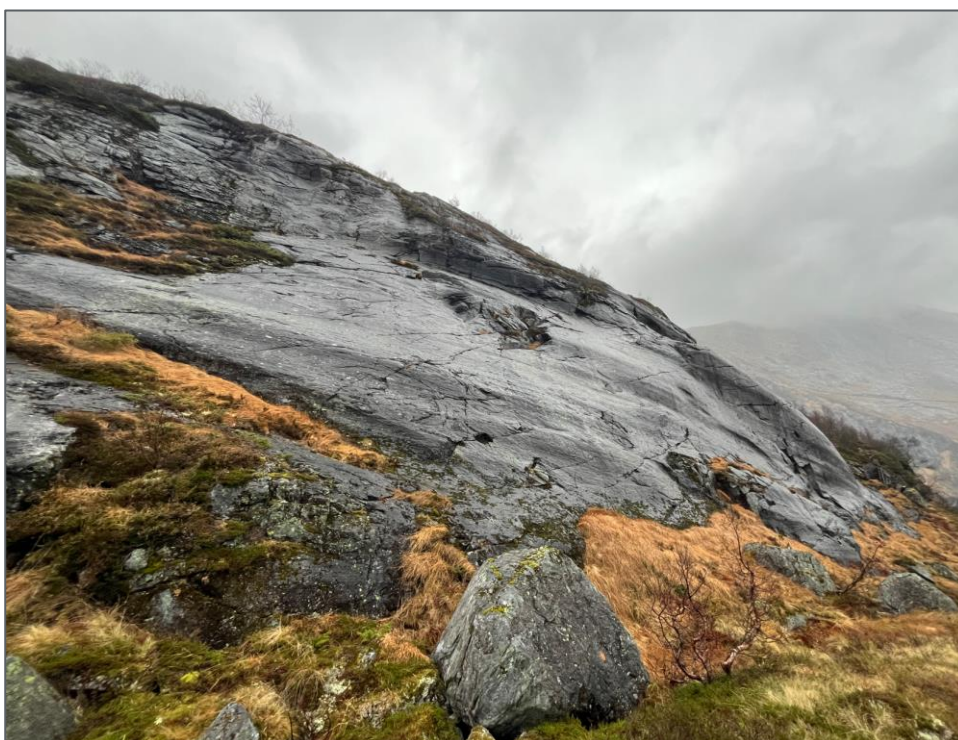
Sørlig del av kartleggingsområdet, ved infopunkt 18, består av en bratt skrent med eksponert berg som er ca. 30-40 m høy, se Figur 59 og 60. Berghammeren består av en glatt bergoverflate med massivt berg som er lite sprekkeavløst. Det observeres lite steinsprangavsetninger (kun enkelte blokker stedvis).

Figur 59 Bratt bergskrent hvor det er planlagt påhugg helt øst i kartleggingsområdet ved Tyssevatnet, ved infopunkt 18. Bilde tatt mot nord.

Figur 60 Bratt bergskrent hvor det er planlagt påhugg helt øst i kartleggingsområdet ved Tyssevatnet, ved infopunkt 18. Bilde tatt mot nord.

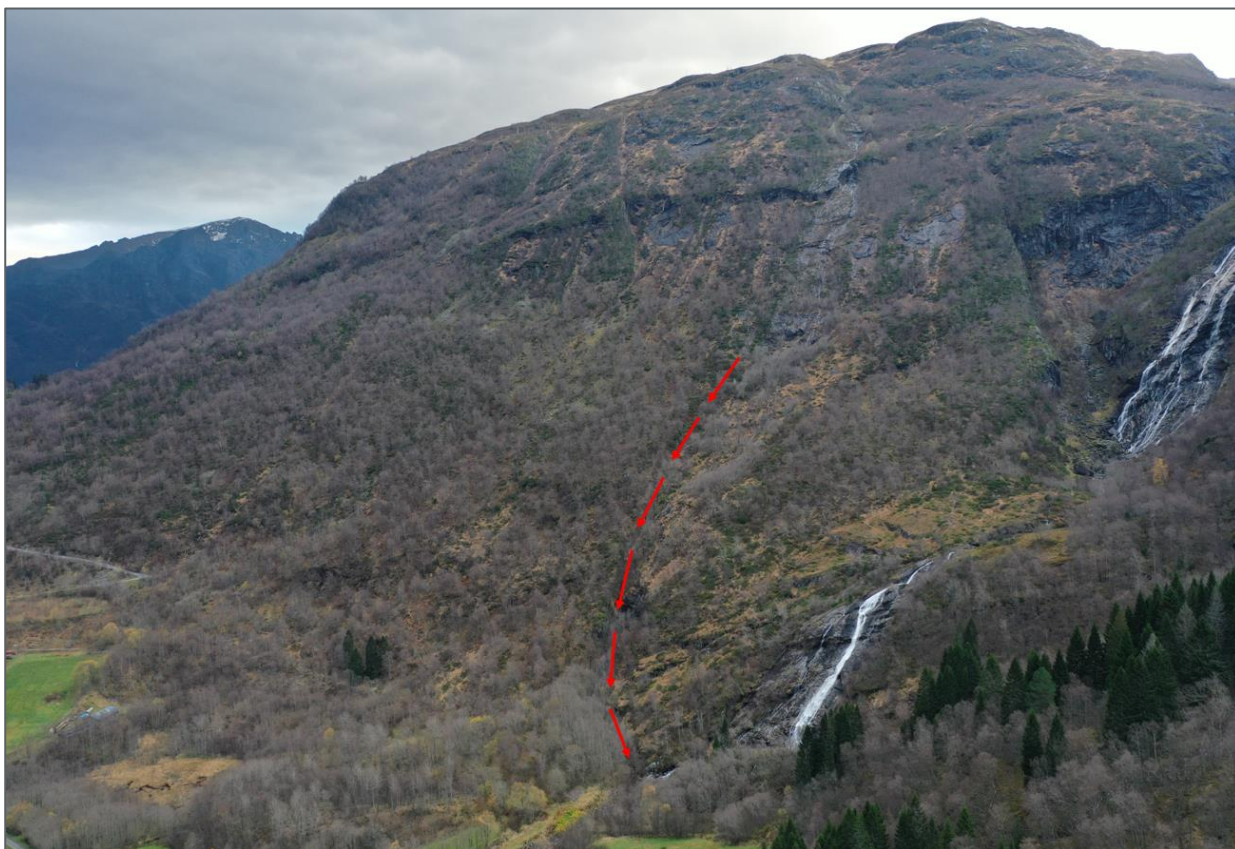
Figur 63 Dronebilde av fjellsiden over kartleggingsområde 1, som viser et gjel som i større grad kanaliserer både snøskred og steinsprang mot sørvest, og bort fra kartleggingsområdet (markert med røde piler). Resultater av snøskred og steinsprang bekrefter dette. Bilde tatt mot nordøst.

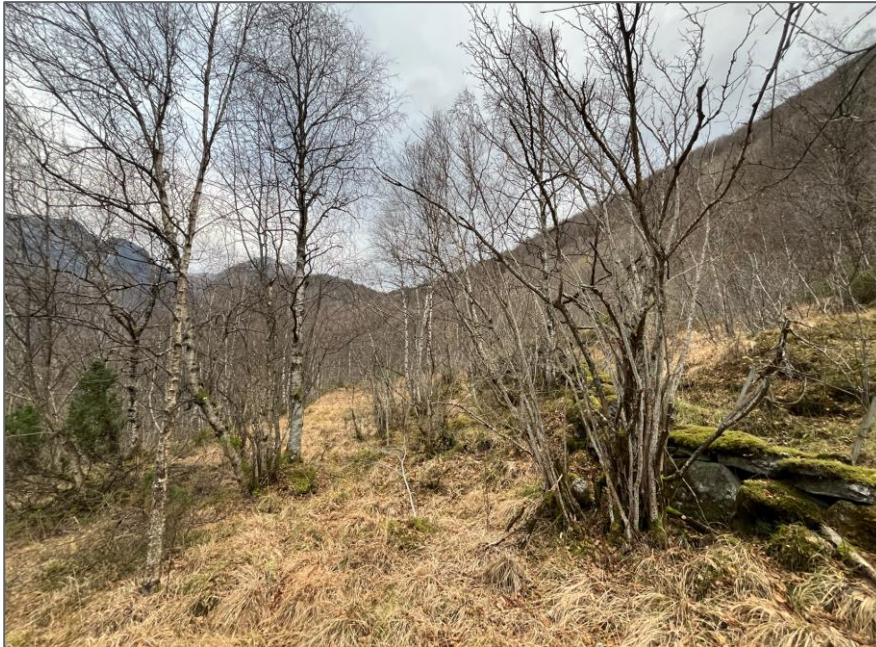
Figur 66 Terrenget like over (øst for) planlagt påhugg er relativt flatt, ved infopunkt 7, og noe som muliggjør bygging av skredvoll. Bilde tatt mot nord.
