| OPPDRAAG | <b>Sponvikveien 49, Halden.<br/>Skredfarevurdering iht. TEK17</b> | DOKUMENTKODE | 10268403-01-RIGberg-NOT-001 |
| EMNE | Skredfarevurdering iht. TEK17 | TILGJENGELIGHET | Åpen |

På oppdrag for JBF Forsikring og PRO Takst AS har Multiconsult utført en skredfarevurdering for eiendom med adresse Sponvikveien 49 med gårdsnummer 15 og bruksnummer 14. På undersøkt område skal det gjenoppbygges en fritidsbolig som tidligere brant ned i 2023. Tiltaket faller innenfor sikkerhetsklasse S2 iht. TEK17, og årlig nominell sannsynlighet for skred må være <1/1000.

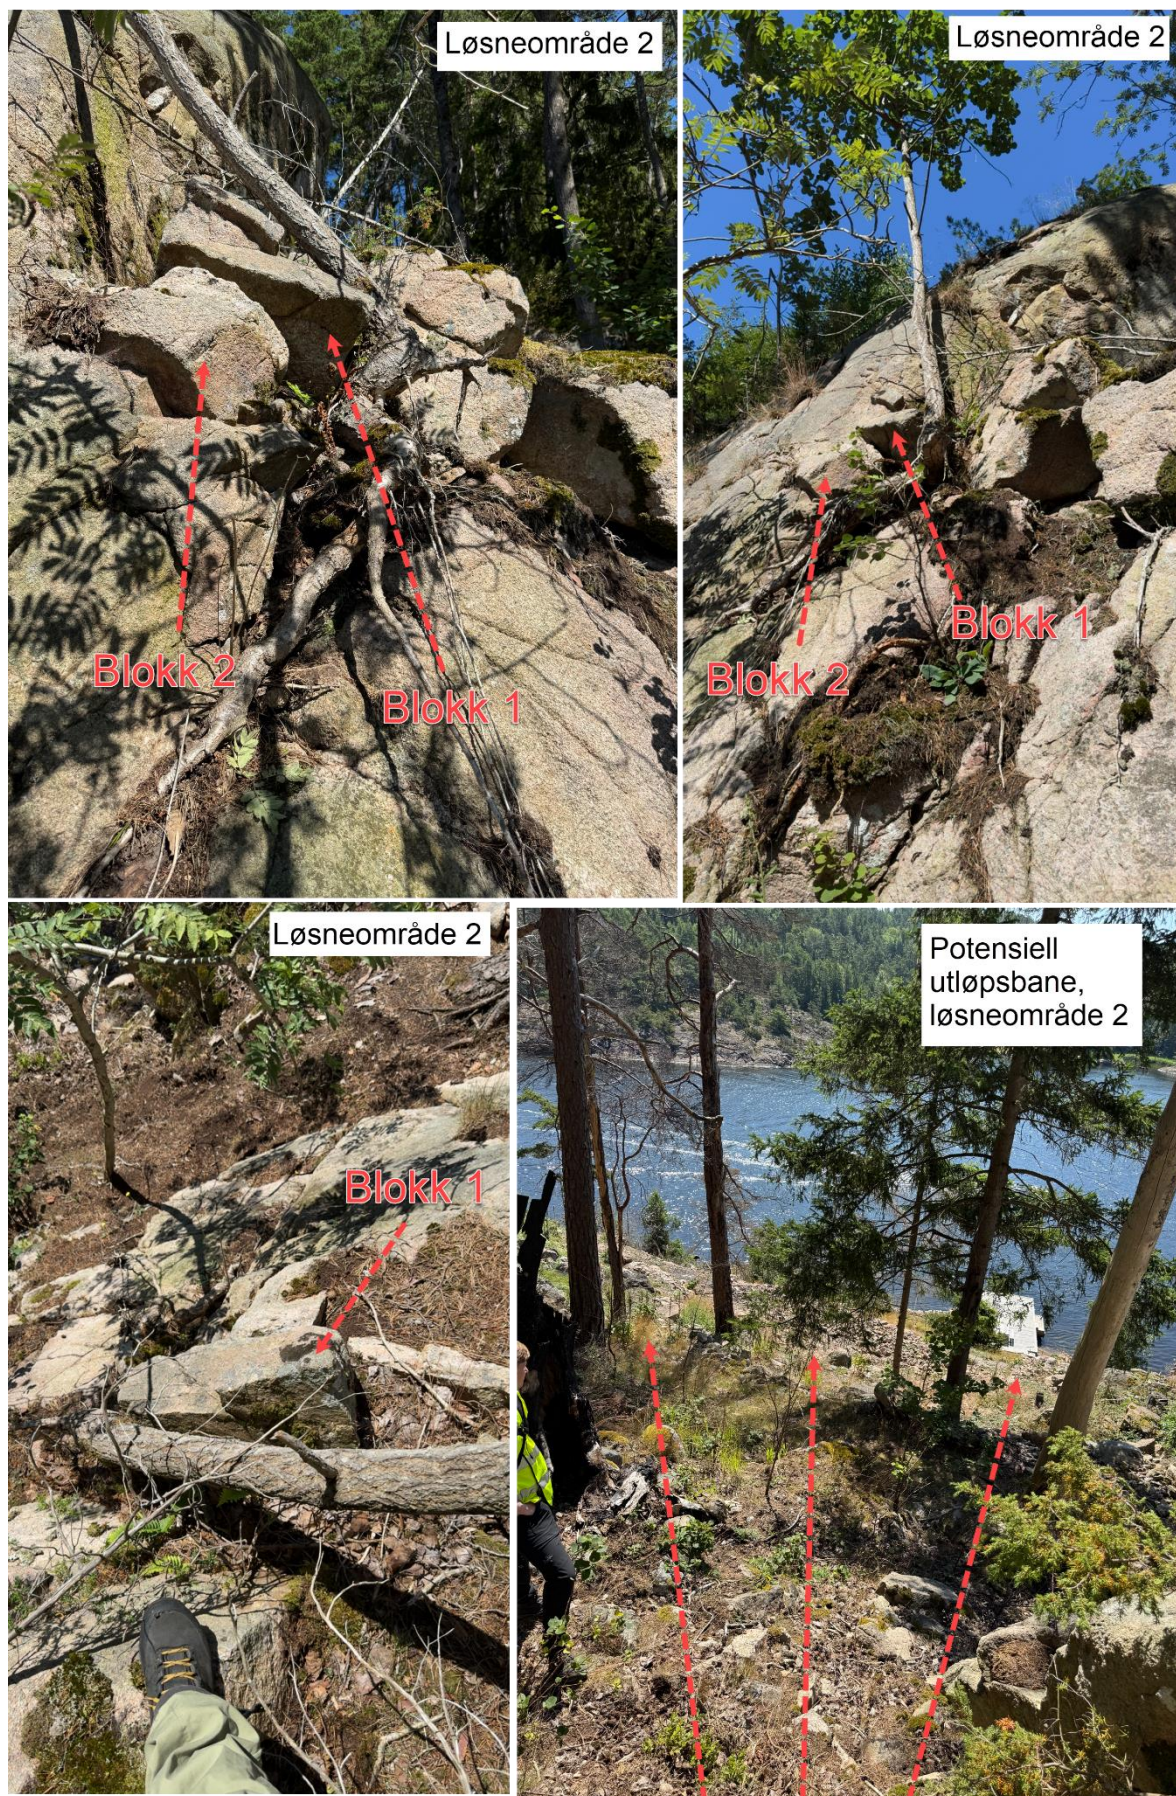
Løsneområdet er lokalisert på omtrent kote 21,5, og defineres av en mulig avløst blokk (blokk 1) med et estimert volum på ca. 0,5 m<sup>3</sup>, se Figur 4-2. Blokken ser ut til å være midlertidig stabilisert av røtter fra et nærliggende tre. Terrenget nedenfor er terrassert og dekket av et tynt lag med jordsmonn. Ved nærmere inspeksjon vurderes det at en tilgrensende blokk (blokk 2) vil kunne fungere som støtte dersom treet fjernes. For at blokk 1 skal mobiliseres, kreves det imidlertid også en ytre påvirkning ovenfra som kan vippe den ut av posisjon i forhold til blokk 2.

Figur 4-2: Løsneområde 2. Med potensiell utløpsbane. Løsnensannsynligheten vurderes til å være lavere enn 1/1000.

Løsnesannsynligheten er vurdert til å være lavere enn 1/1000 grunnet gunstige sprekkeorienteringer, og det foreligger dermed ikke grunnlag for å vurdere utløp opp mot kravene i sikkerhetsklasse S2.

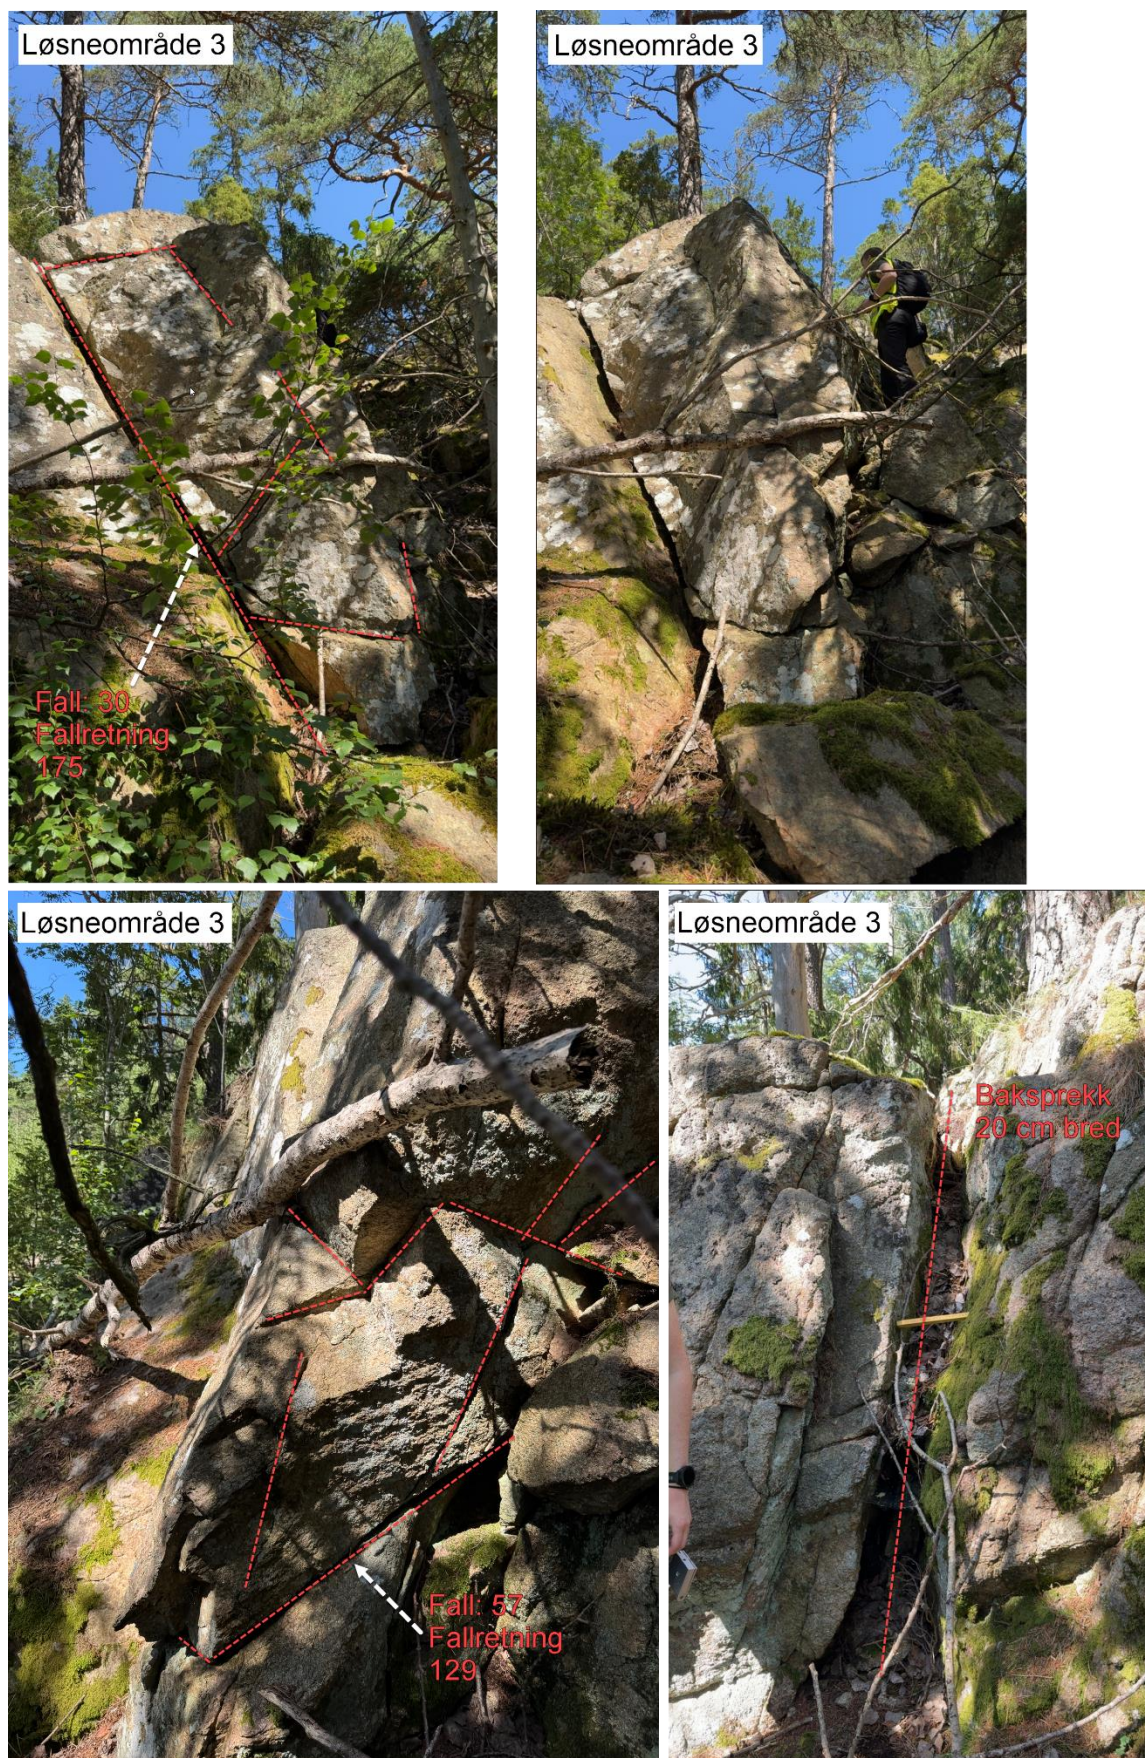
Løsneområde 3 er lokalisert omtrentlig på kote 29 og omfatter en potensielt ustabil blokk med dimensjoner på ca. 4,5 m høyde, 1,5 m bredde og en mektighet på mellom 1,5 og 2 meter (se Figur 4-3). Blokken har en kileformet geometri, definert av flere ugunstige sprekkesett. I tillegg finnes mindre sprekker i den større blokken som kan føre til avløsning av mindre blokker.

To utgående sprekker som definerer kilen har fallvinkler på henholdsvis 30° og 57°, med fallretninger mot 175° og 129°, se Figur 4-3. Det ble også observert en tydelig baksprekk med åpning på ca. 20 cm med fall og fallretning på 69° og 170°.

Figur 4-3: Løsneområde 3. Stor kile som kan potensielt mobiliseres og treffe kartleggingsområde. Baksprekken er 20 cm bred.

Løsnesannsynligheten for blokken anslås å være større enn 1/1000, men mindre enn 1/100. Det antas at den nedre delen av kilen vil kollapse først, noe som kan føre til at også den øvre delen mobiliseres og får utløp i retning av kartleggingsområdet. Blokkstørrelsene kan nå opptil ca. 7 m<sup>3</sup>, men det er mer sannsynlig at de vil være mindre. Modellering av et mulig steinsprang med programmet Rockfall indikerer at steinmasser kan nå inn i kartleggingsområdet, ned til omtrent kote 10. Utløpssannsynligheten er vurdert til 1/1000, og utløpet kan strekke seg omtrent 3 meter inn i området, se Vedlegg 4.

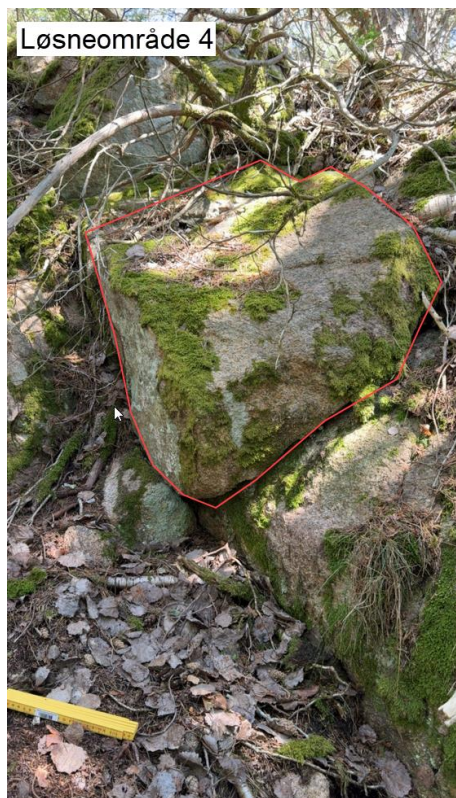
Figur 4-4: Løsneområde 4.

Løsneområde 4 er lokalisert på omtrent kote 31, ca. 4 meter øst for den store kilen som definerer løsneområde 3. Området omfatter en mulig avløst blokk som ligger på oversiden av et dødt tre, se Figur 4-4. Blokken er kantet i formen og har et estimert volum på ca. 0,15 m<sup>3</sup> (1,0 m × 0,5 m × 0,3 m).

Grunnet slakt terreng vurderes det til at det trengs signifikant ekstern påvirkning for at blokken skal kunne løsne og få et utløp inn mot kartleggingsområdet. Blokken har potensiale til å nå kartleggingsområdet, men løsnestannsynligheten anslås å være lavere enn 1/1000 og det foreligger dermed ikke grunnlag for å vurdere utløp opp mot kravene i sikkerhetsklasse S2.

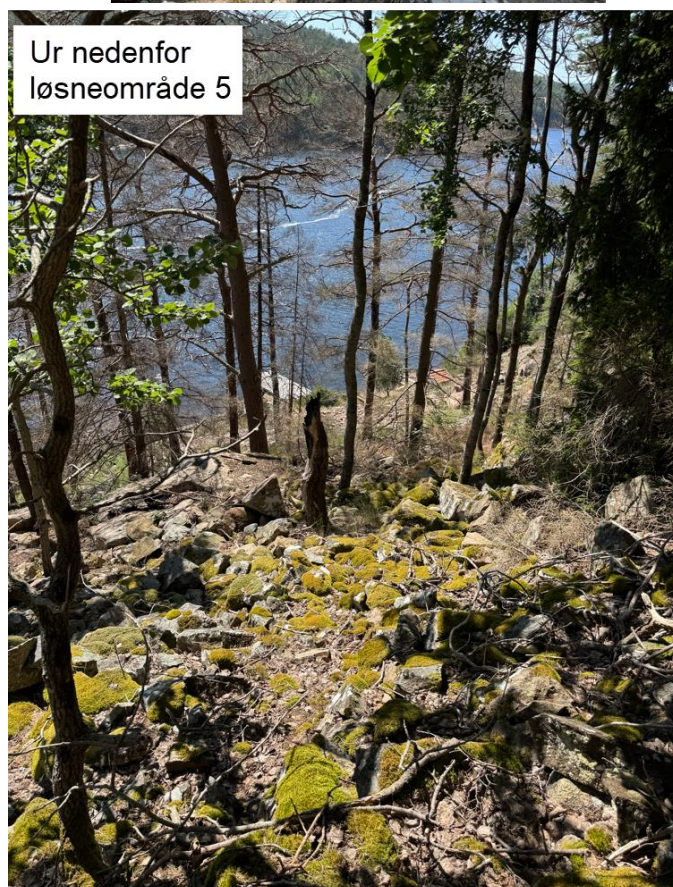
Løsneområde 5 er lokalisert på omtrent kote 36, i den østlige delen av påvirkningsområdet, se Figur 4-5. Skrenten er om lag 5 meter høy og 25 meter bred, og er det området som er kartlagt i aktsomhetskartet. Området kjennetegnes av et delvis oppsprukket berg med både vertikale og horisontale sprekker, som danner et kubisk oppsprekkingsmønster. Dette mønsteret vurderes som ugunstig med tanke på stabilitet. Det er observert tegn til relativt ferske utfall i skrenten, samt trær og vegetasjon som kan bidra til destabilisering av flere blokker, se Figur 4-5. Nedenfor skrenten ligger det en ur som strekker seg ned til omtrent kote 21. De fleste blokkene i ura har et estimert volum på ca. 0,5 m<sup>3</sup>, mens den største blokken er anslått til rundt 2 m<sup>3</sup>.

Figur 4-5: Løsneområde 5 med tilhørende ur nedenfor.

Løsnestannsynligheten antas å være større enn 1/1000 for større blokker, mens mindre blokker antas å ha en løsnestannsynlighet større enn 1/100. Utførte modelleringer av steinsprang (Vedlegg 3) viser at de fleste avløste blokkene vil stoppe i uren (ovenfor 28,5 moh.), mens de større blokkene vil få et utløp øst for kartleggingsområdet. Sannsynligheten for utløp i kartleggingsområdet er vurdert til å være lavere enn 1/1000.
