# ► Tiltak for avløp Strandgata – Bryggga - Tjuvholmen

Geoteknisk vurderingsrapport

Reguleringsplan Tjuvholmen

52300464-RIG-02

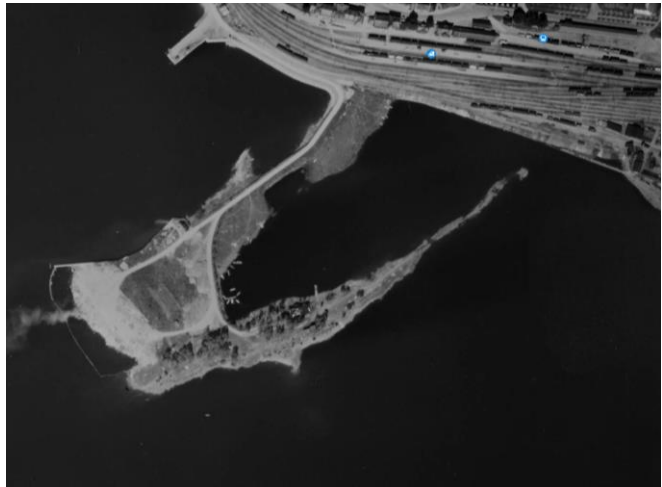
Figur 3: Utklipp fra historiske kart hentet fra Finn.no.

Figur 3 viser hvordan Tjuvholmen har utviklet seg gjennom fire utvalgte historiske kart. Det vises at Tjuvholmen originalt bestod av to holmer og en halvøy. Deretter ble det etablert forbindelse på fylling mellom fastlandet til den nord-vestre holmen og videre til den opprinnelige Tjuvholmen lengst ut i Mjøsa. Se sammenligning av kartet fra 1904 med flyfoto fra 2024 i blå skravur selv om det kan være uoverensstemmelser pga. kartet fra 1904 er digitalisert i senere tid. På bildet fra 1947 ses Tjuvholmen på antatt lavvann med en «tarm» som går mot Stasjonen i retning nord-øst.

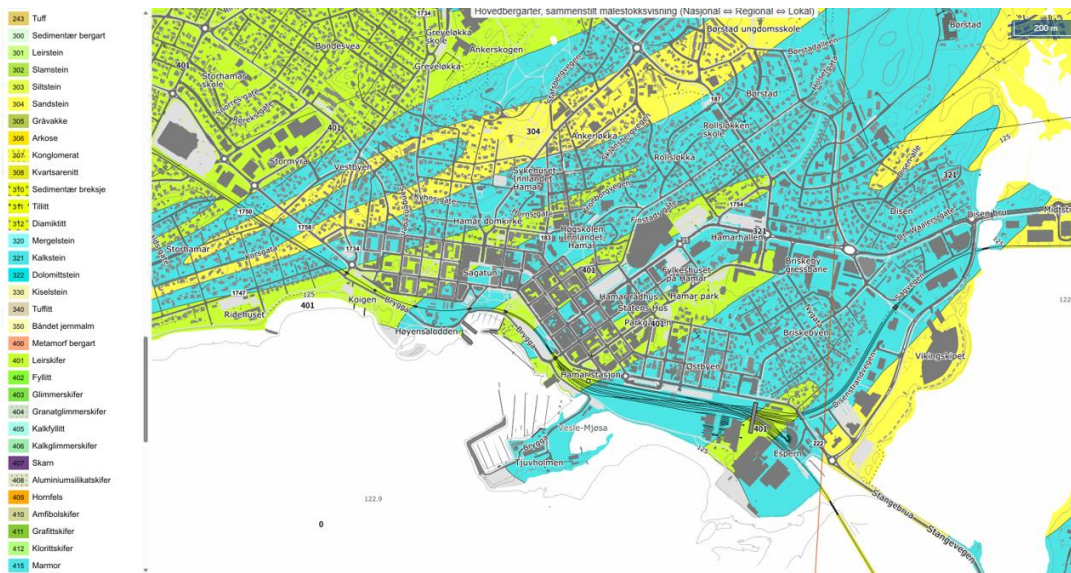
Figur 4: Regionalt berggrunnskart fra NGU.

Regional berggrunnskart kart over prosjektområdet (grunnundersøkelsesområdet) indikerer at berggrunn ved prosjektområdet er forventet å bestå av kalkstein som hovedbergart (Figur 4). Dette gir kun en indikasjon da kartleggingen er utført på et overordnet nivå.

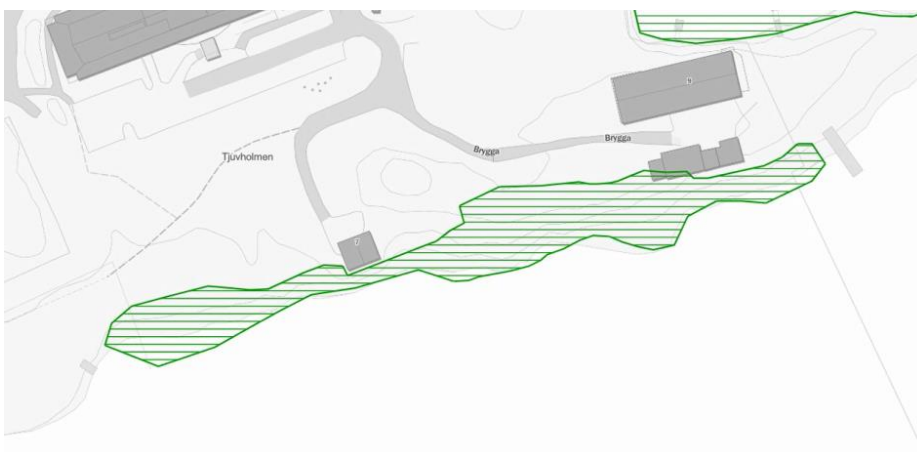
Figur 4: Grunnlendt kalkrik mark iht. registrering etter DN-håndbok 13.

Det vises til Naturmangfoldrapport (52300464-RAPP-NAT-01) utarbeidet av Norconsult for detaljerte observasjoner av berggrunnen i området (Norconsult, 2025). Her vises det til en referanse som angir at det på flere steder har vært observert grunnlendt kalkrik mark i 2015 sør-øst ved eksisterende pumpestasjon og ved ro-klubben, som er registrert i DN-håndbok 13. Noe av dette er nå dekket av fylling. Dette viser at det stedvis er grunt til fjell og at det enkelte steder er fjell i dagen.

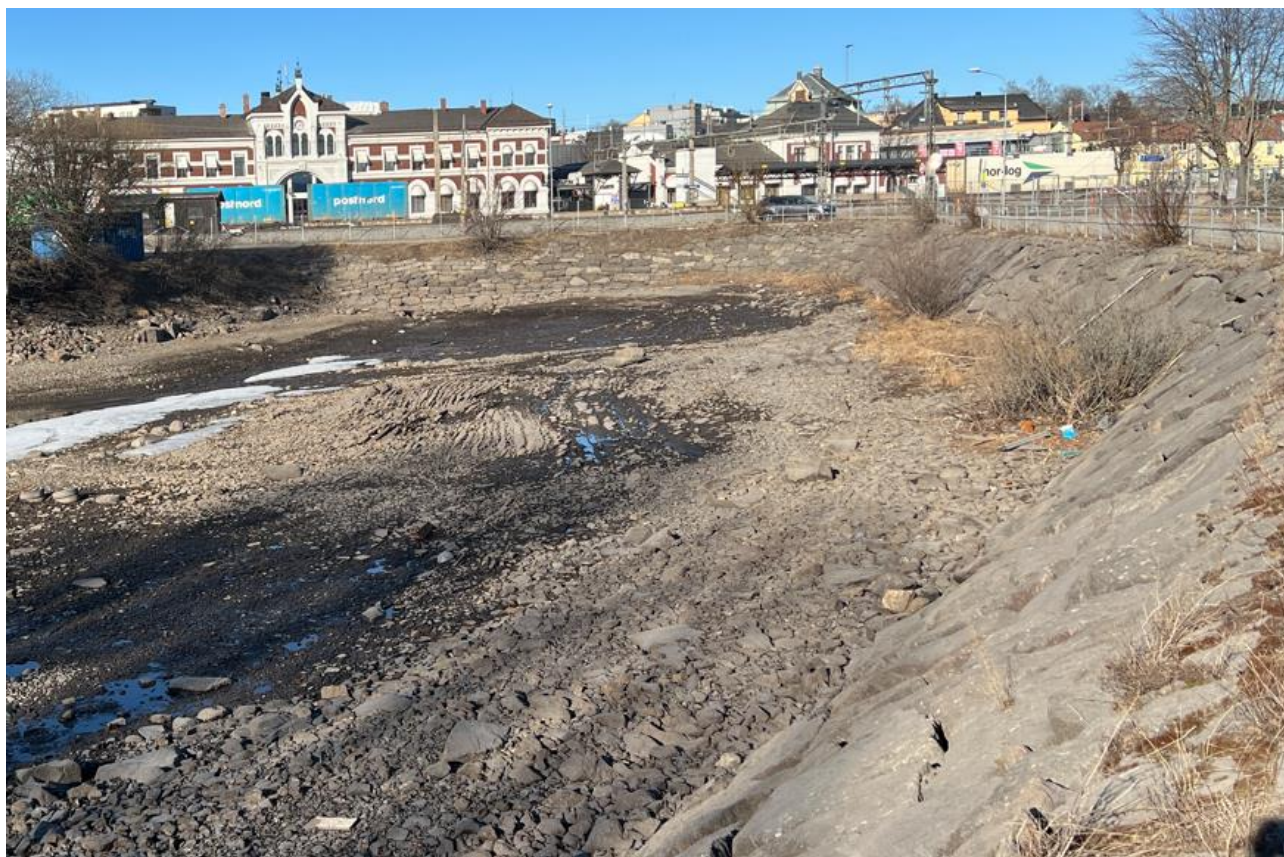
Figur 9: Observert kalkrikt berg i Bryggavika/Gammelhusbukta.

Strandsonen under vann sør for Tjuvholmen er ikke nærmere vurdert da dette er utenfor tiltaksområdet og det finnes en naturlig terskel med grunnlendt berg mellom Veslemjøsa og Mjøsa i sør. Det kan tenkes at det er bløte masser i strandsonen under vann uten at dette er påvist. På sørsiden av Tjuvholmen er det stedvis berg i dagen i langs en rygg mot øst/nordøst og som del av terskelen mellom Veslemjøsa og Mjøsa. I Bryggavika/Gammelhusbukta nord-øst for Tjuvholmen er det dokumentert noe berg i dagen ved lavvann, se Figur 9.
