| Oppdrag | Nummer og navn<br>25106 Lundeveien 28, Søgne -<br>Skredfarevurdering for deler av gbnr. 147/160,<br>fradeling av boligtomt | Oppdragsleder<br>Hans Georg Grue |
| Dokument | Nummer<br>25106-01-1<br>Utført av<br>Hans Georg Grue | Dato<br>2025-02-05<br>Kontrollert av<br>Espen Eidsvåg |

## Skredfarevurdering

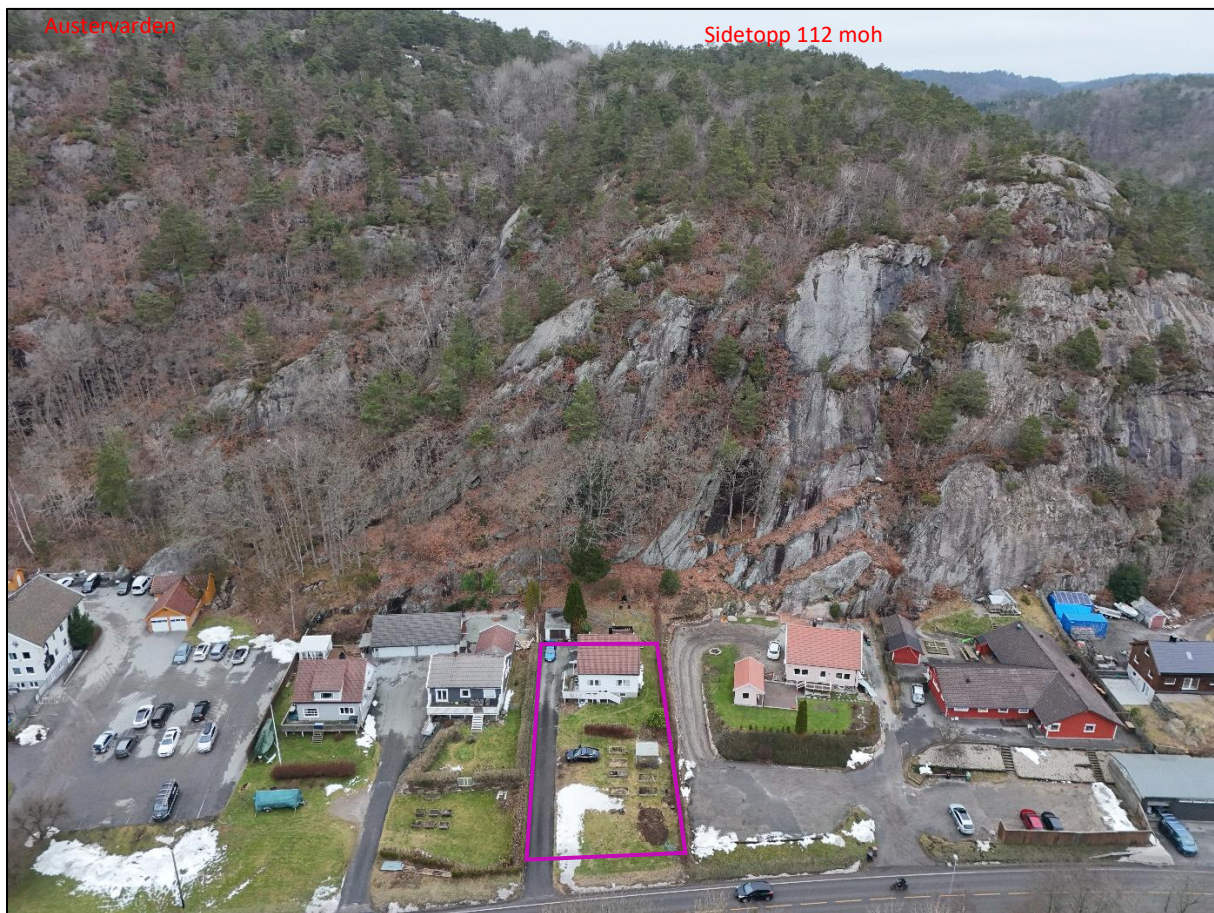
Figur 2: Oversiktsbilde av det kartlagte området, tatt mot nord fra drone. Kartleggingsområdet er omtrentlig markert med lilla polygon.

Det kartlagte området der den aktuelle tomta er lokalisert (eksisterende bolig er fra 50-tallet), ligger nord for Fv. 3975 og bekken Føssa nederst i skråningen opp mot Austervarden i Kristiansand kommune (Figur 1 og Figur 2). Påvirkningsområdet strekker seg fra den aktuelle tomta (10 moh.), og mot nord opp ca. 78 moh. nedafor en sidetopp på 112 moh. øst av Austervarden (131 moh.). Ved 78 moh. er det terrengforsenkninger som avskjærer overliggende terreng mot vest, slik at påvirkningsområdet blir nokså begrensa.

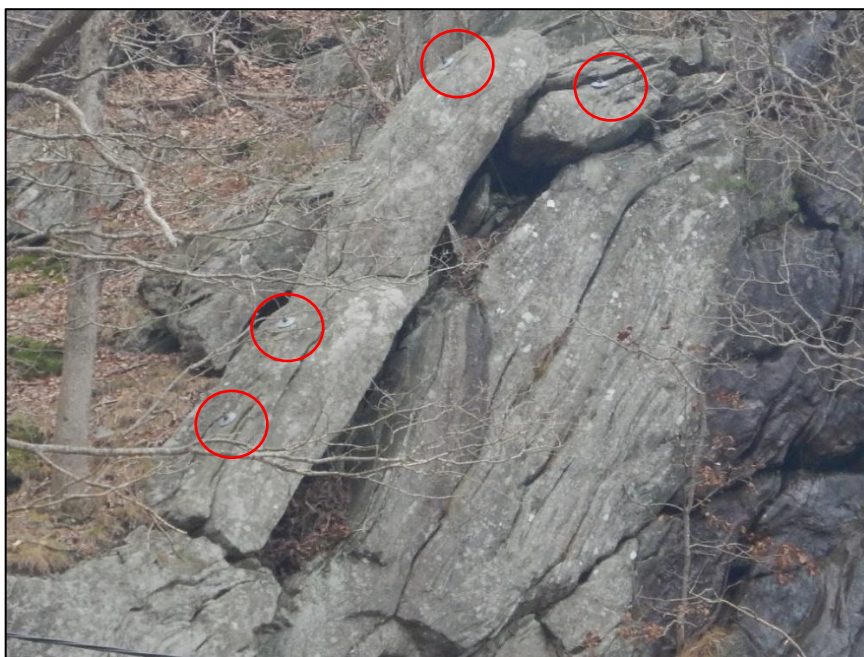
Figur 3: Eksempel på blokker som er konservativt bolta og har en løsesannsynlighet lavere enn 1/1000. Blokkene i denne figuren kan også ses øverst til høyre i Figur 4.

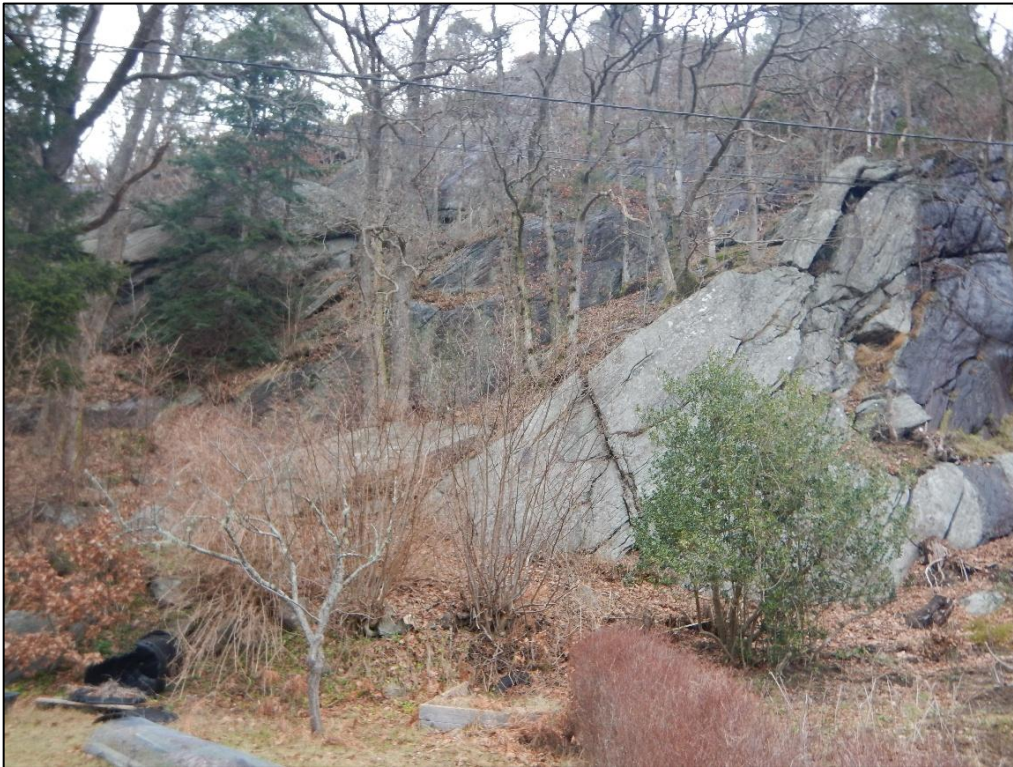
*Figur 4: Østlige deler av skråningen bak eksisterende bolig der en kan se at berggrunnen er iserodert og lite oppsprukket. Bildet er tatt mot nord.*

| Skredtype | Vurdering | Oppfyller S2-krav |
|---|---|---|
| Steinsprang | <p>- Steinsprang kan være aktuelt i påvirkningsområdet med flere terrengpartier på 45-90 grader (Figur 9). Berggrunnen er i stor grad iserodert (Figur 2, Figur 4 og Figur 5) og med få spor etter utfall (ingen ferske utfall eller skredblokker), men enkelte blokker er avløst i påvirkningsområdet. Kun et fåtall gamle blokker lå i foten av skråningen, og dette gjelder også i gamle flyfoto fra 1955, før boligen ble bygd og det ble vanlig med maskinell fjerning av blokk. Dette indikerer tydelig lav løsneseansynlighet for denne skredtypen.</p> <p>- De avløste blokkene ble sikret med bergbolter og bånd i 2002 (Figur 3), og boltene ser på overflaten ikke ut til å være utsatt for korrosjon og svekkelse (Figur 6), samtidig som boltene i all hovedsak er plassert utenfor vannsig som øker korrosjonspresset og kan redusere levetida. Det er ikke opplagte tegn til at sikringen i dag ikke opprettholder sin effekt.</p> <p>- Årlig løsneseansynlighet er derfor vurdert som lavere enn 1/1000. En del av boltene ser ut til å være nokså konservativt montert (Figur 3), nesten unødvendige. Sjøl også uten sikring vil den årlige løsneseansynligheten muligens være lavere enn 1/1000.</p> <p>- Løsneseansynligheten er i liten grad påvirket av skog, ettersom det ikke var trær som vokste i sprekker og slik sett kan gi rotsprengning.</p> | Ja |

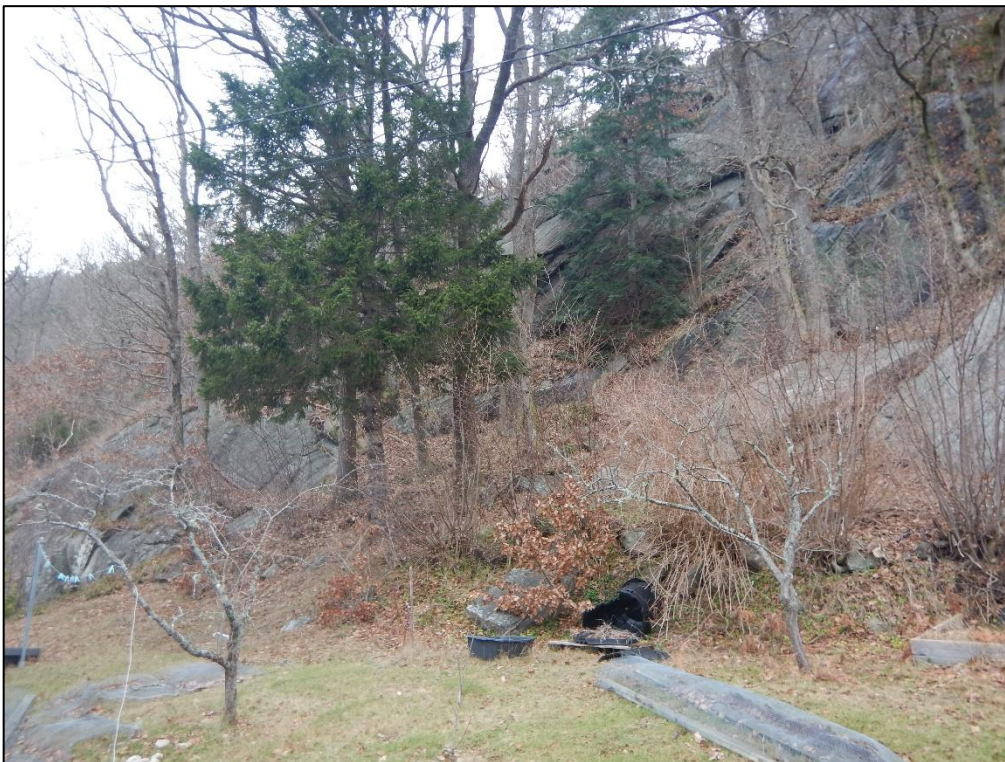
*Figur 5: Vestlige deler av skråningen bak eksisterende bolig. Bildet er tatt mot nordvest.*

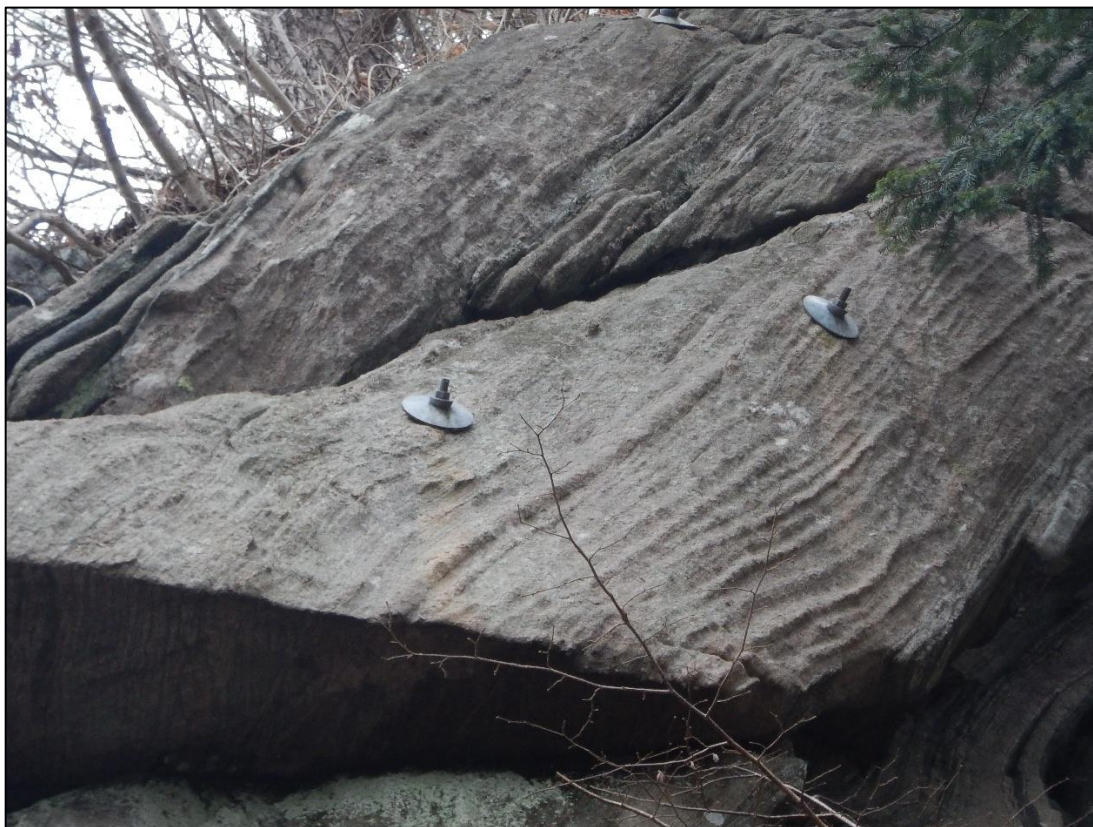
*Figur 6: Eksempel på boltenes tilfredsstillende tilstand på synfaringstidspunktet.*

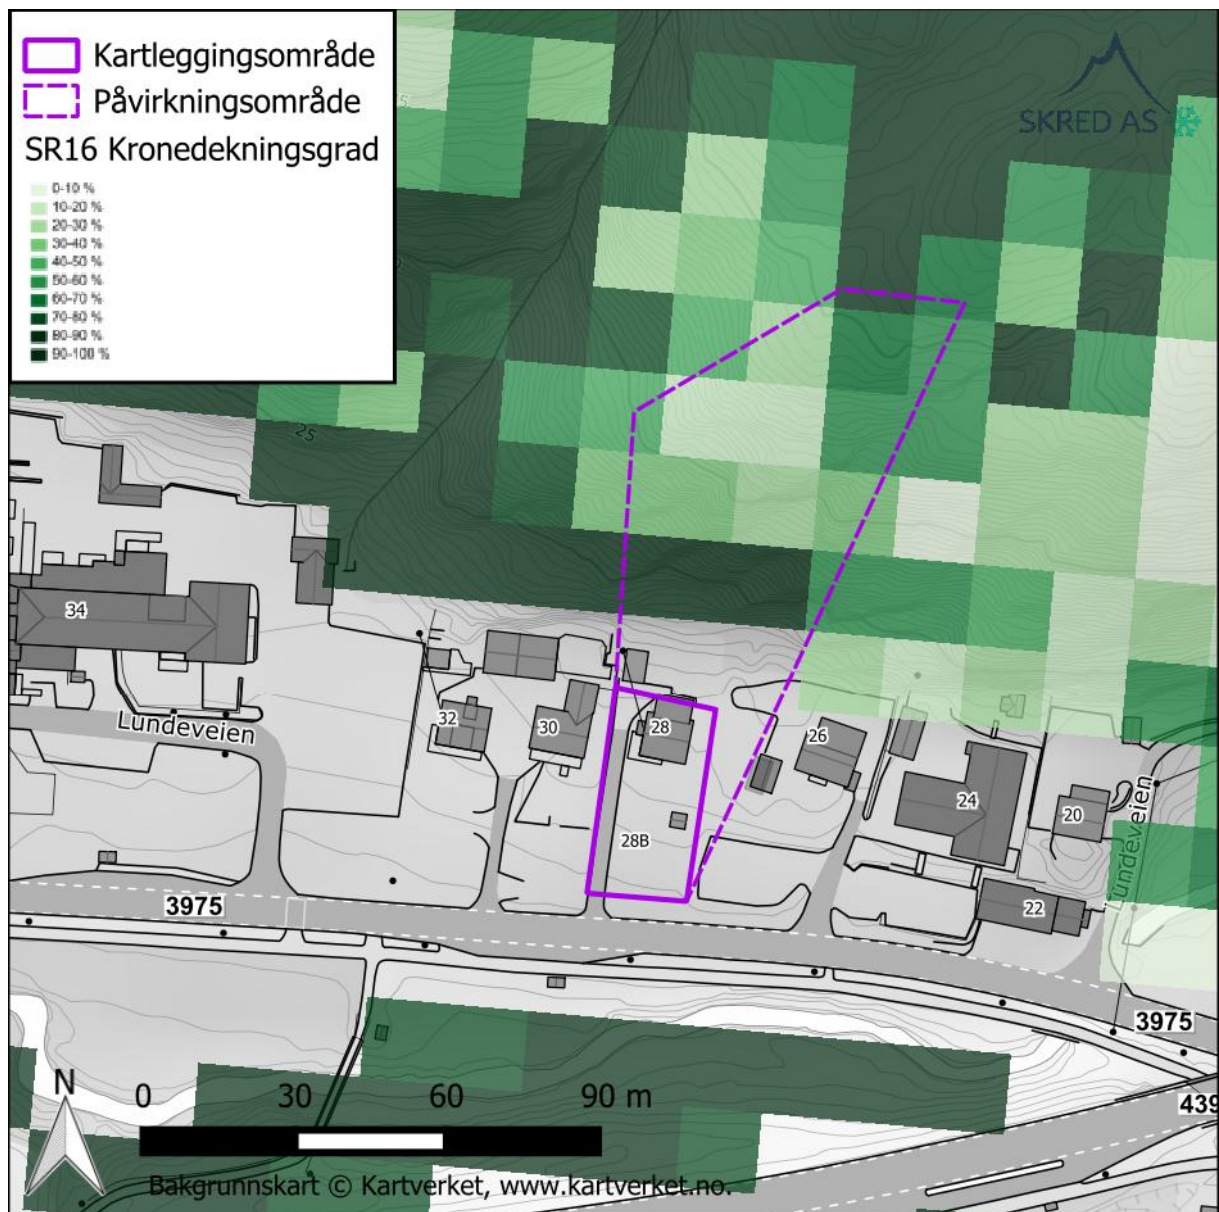
Figur 7: NIBIOS kart for kronedekningsgrad.

| Grunnlag | Beskrivelse |
|---|---|
| Skog | NIBIOs skogressurskart SR16 Beta <sup>13</sup> viser lauvskog med innslag av furu med kronedekning over 20-100% i påvirkningsområdet (Figur 2 og Figur 7). Diameter i brysthøyde er typisk 20-40 cm i store deler av dalsida, og med trehøyde godt over 5 m (Figur 4 og Figur 5). |
