Oppdragsgiver	Navn Lom kommune	Kontaktperson Sander Sæltun
Oppdrag	Nummer og navn 21489 Bøverdalen, Lom – Skredfarevurdering boligområde	Oppdragsleder Sondre Lunde
Dokument	Nummer 21489-01-1 Utført av Sondre Lunde, Hallvard S. Nordbrøden og Kalle Kronholm	Dato 2021-11-26 Kontrollert av Hallvard Nordbrøden og Kalle Kronholm

Skredfarevurdering for boligområde ved Leirimo, Lom kommune

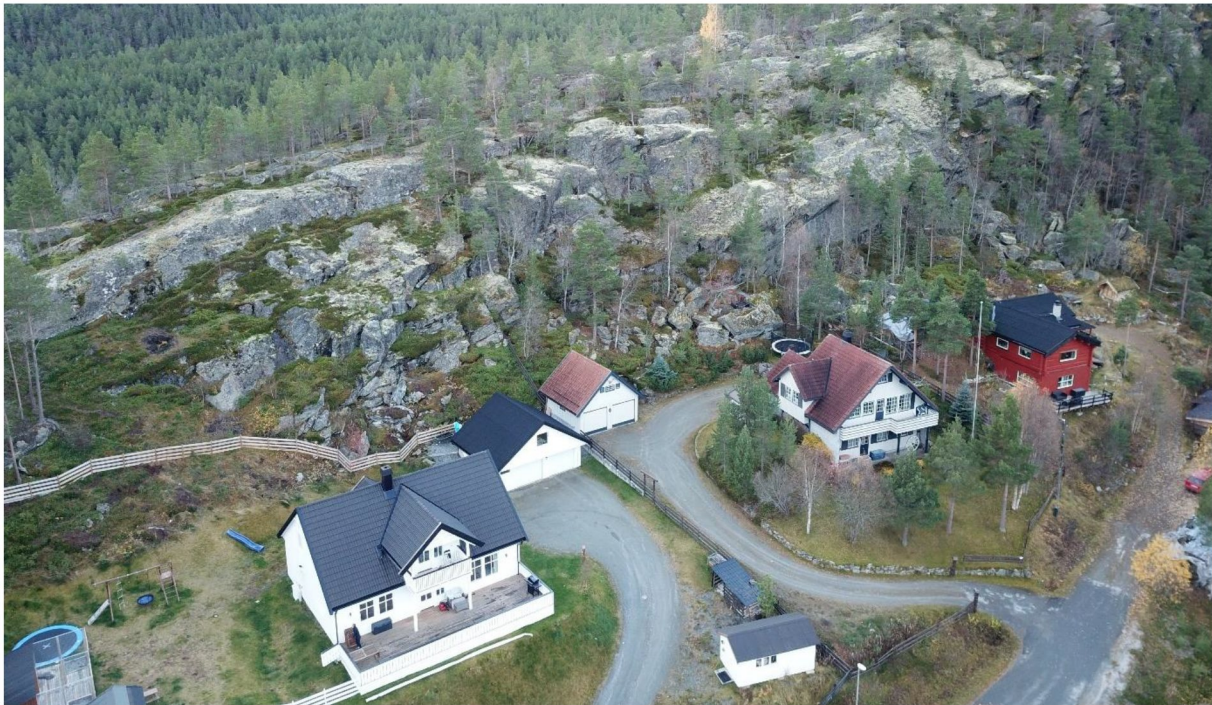
Figur 3: Dronebilde fra den østligste delen av kartleggingsområdet.

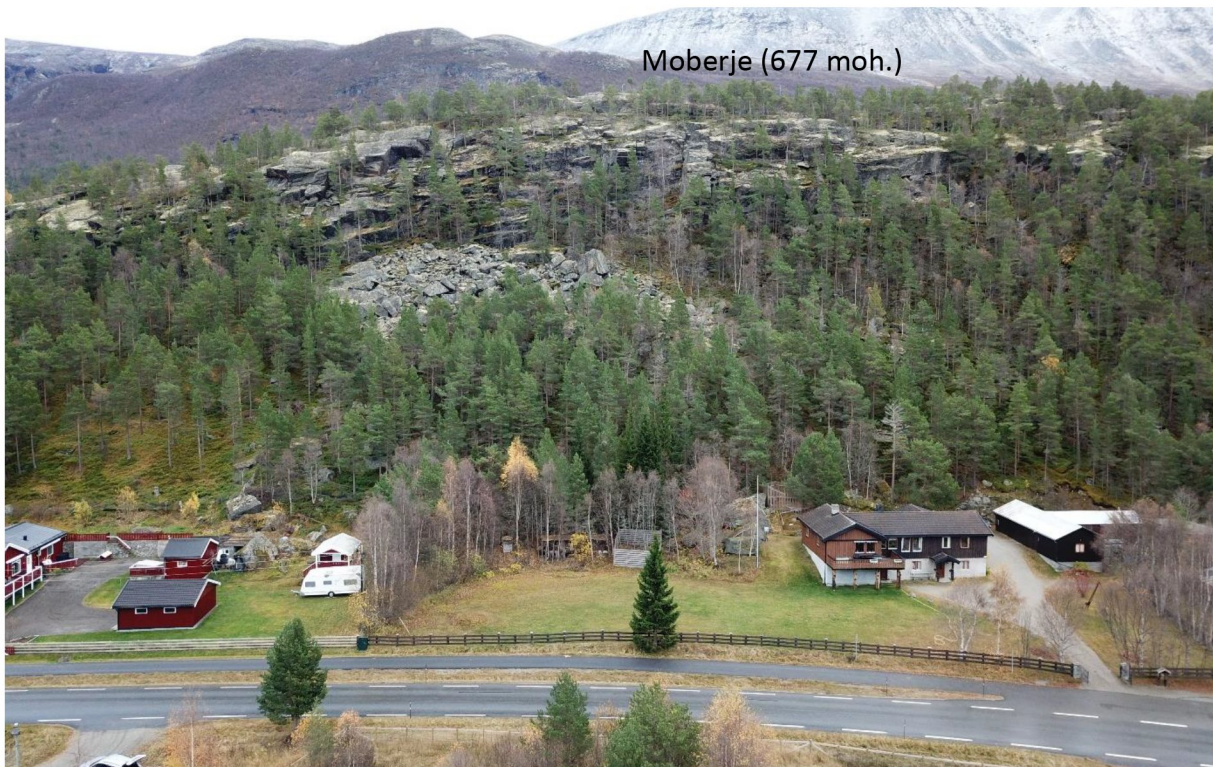
Figur 4: Dronebilde av den midterste delen av kartleggingsområdet.

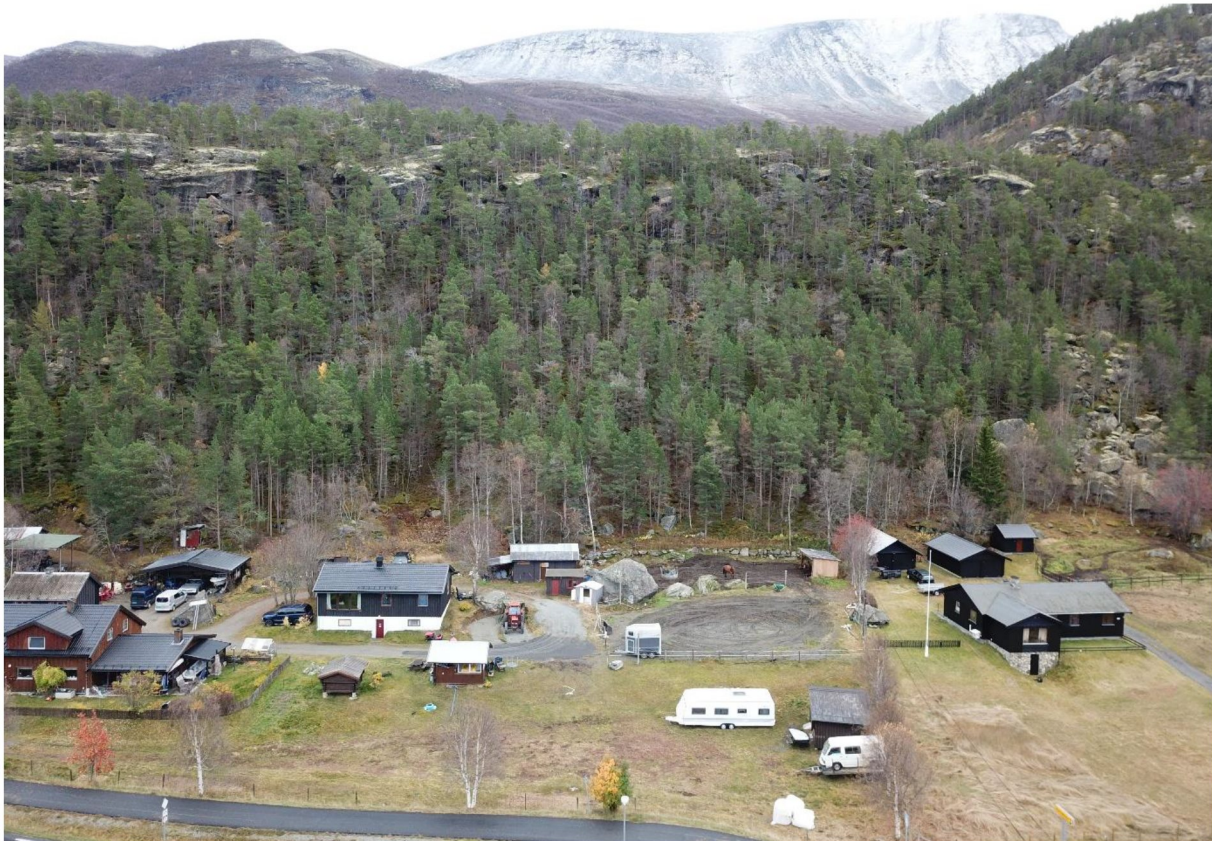
Figur 5: Dronebilde av den vestlige delen av kartleggingsområdet

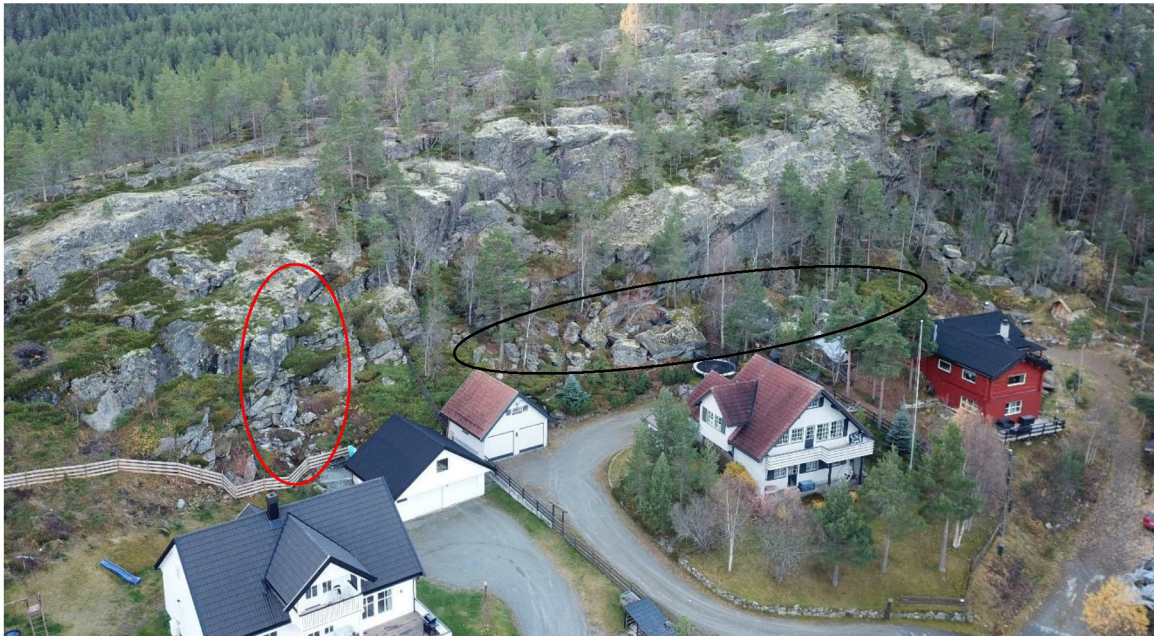
Figur 8: Dronebilde fra område øst. Rød ring viser avløste blokker dimensjonerende for faresonen med årlig sannsynlighet 1/100. Svart ring viser området med store blokker, som sannsynligvis stopper evt. nye utfall.

I område øst er det steinsprangavsetninger ned til garasjene, men ikke ned til bolighusene. Avsetningene er omtrent 1 m^3 i øst og øker i størrelse mot vest. Ovenfor hus nr. 14 og 18 er det blokker på flere 10-talls kubikk like nedenfor overhengende partier (Figur 8). Disse har betydelig bremsende effekt på nye utfall, og har omtrent virkning som en fangvoll. I tillegg er det et flatt område mellom ytterkant av steinsprangavsetningene og bolighusene, der steinsprang som evt. passerer eksisterende steinsprangavsetninger med høy sannsynlighet vil stoppe.

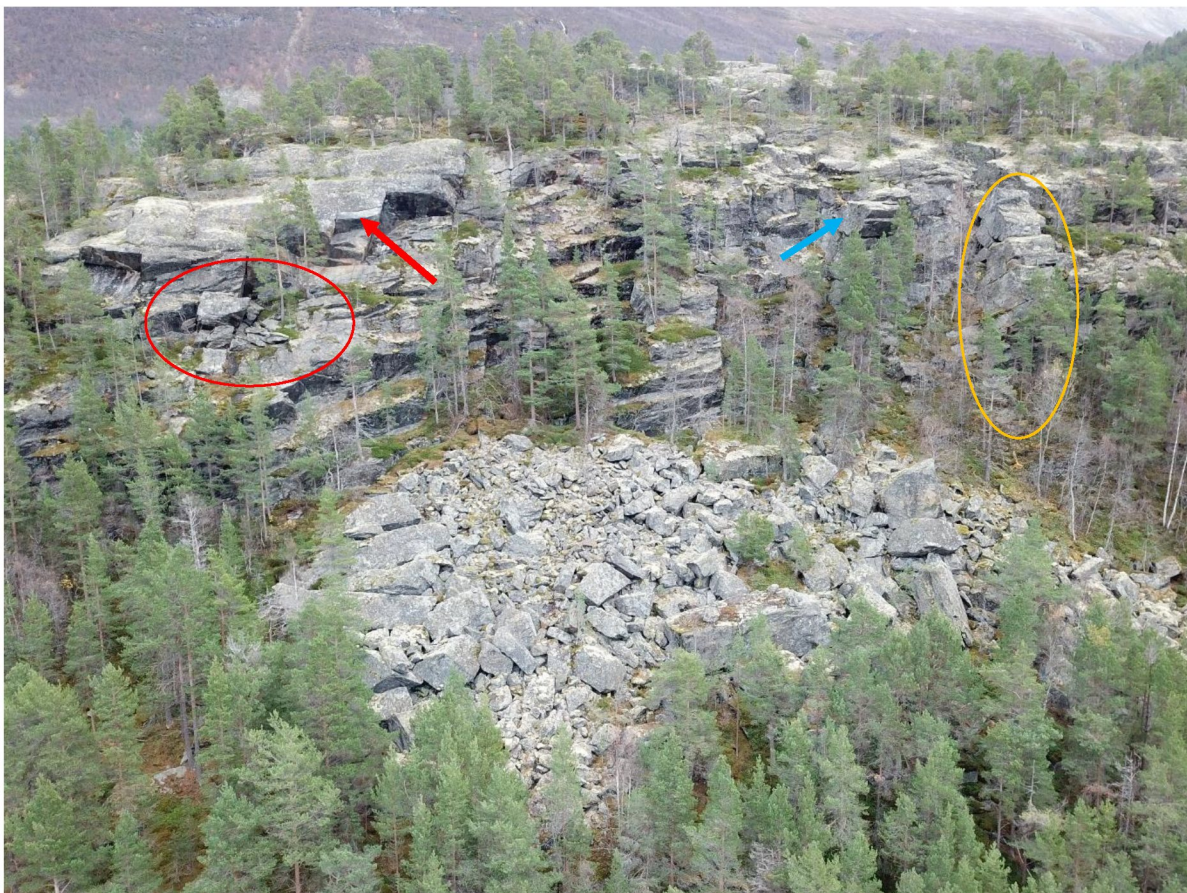
Ovenfor område midt er det en større steinskredavsetning. Ovenfor midtre deler av steinskredavsetningene er det relativt få avløste blokker. Unntaket er blokken navngitt «Nabben» (Figur 6 og Figur 9). I sideavgrensningen til kildeområdet til steinskredet, både i vest og øst, er det flere, store avløste blokker og blokkpartier. Disse områdene («Rektangulær», «Avløste blokker» og «Stabel», Figur 6 og Figur 9) vurderes å være områder som ble satt delvis i bevegelse under steinskredhendelsen, men som ikke har rast fullstendig ut.

Figur 9: Nærbilde av kildeområdene ovenfor område midt tatt med drone. Rødt område viser avløste blokker, rød pil viser «Rektangelet», blå pil viser «Nabben» og det oransje området viser «Stabelen»

«Nabben» er ca. 3 m x 2 m x 2 m og er lokalisert ovenfor steinskredavsetningene. Siden den er lokalisert ovenfor steinskredavsetningene, stedvis bestående av blokker omtrent dobbelt så store som «Nabben», vurderes det at den vil avsettes i steinskredavsetningene dersom den løsner. Dette støttes av steinsprangmodelleringen, som viser at kun et fåtall av svært mange simulerte blokker fra kildeområdene ovenfor steinskredavsetningene passerer steinskredavsetningen.

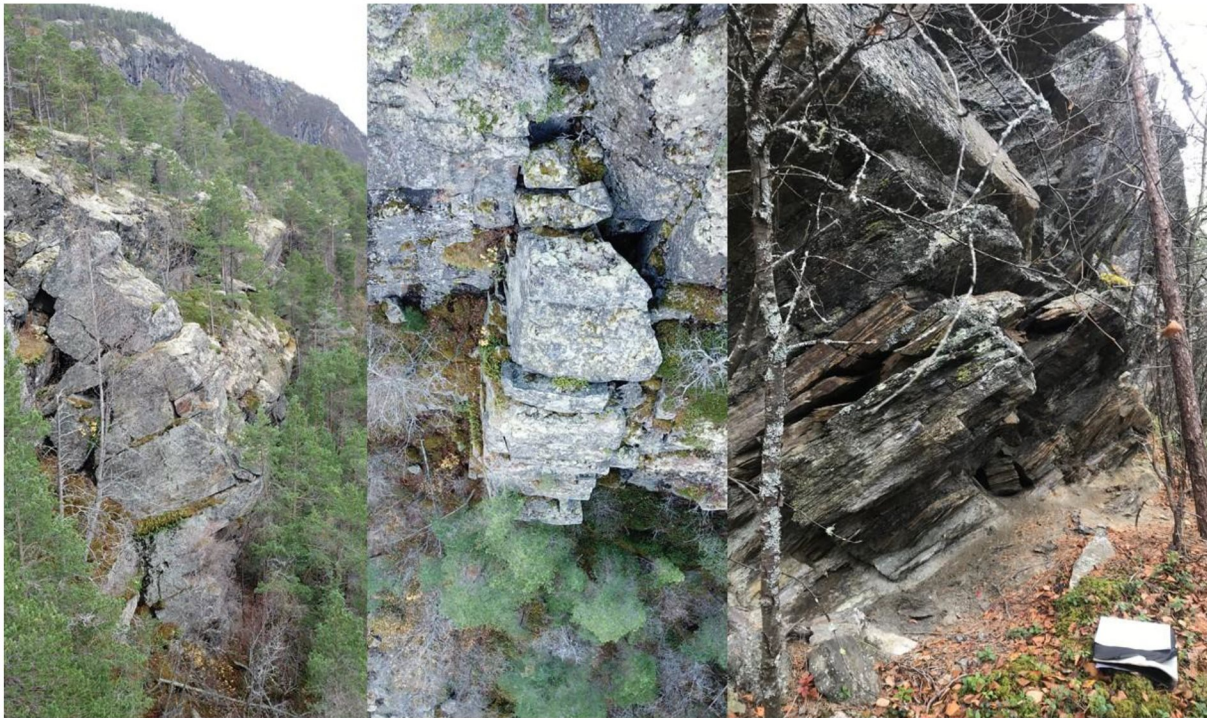
Figur 10: Tv.: Stabelen med blokker sett fra øst mot vest. Midten: Stabelen av blokker sett fra oven. Th.: Foten til stabelen.

«Stabel» er lokalisert i den vestlige avgrensningen av kildeområdet (Figur 10). Stabelen har totalt en høyde på ca. 20 m og består av flere blokker hvor hver enkelt har størrelse på opptil ca. 5 m x 5 m x 5 m. Basert på volumet ($>100 \text{ m}^3$) klassifiseres stabelen av blokker til et potensielt steinskred, og ikke som steinsprang ($<100 \text{ m}^3$). Stabelen har sannsynligvis stått slik i lang tid, sannsynligvis fra da steinsteinskredet gikk. Foten til de oppstapla blokkene består av et overhengende parti med kort avstand mellom sprekkene som faller innover i fjellsiden (fallretning/fall på ca. 150/40) (Figur 10). Tyngden av de overliggende blokkene, samt frostsprengning og forvitring, kan overtid føre til at foten svekkes og at stabelen raser ut. På grunn av stabelens dårlige fot og synlige tegn til små utfall fra overhenget vurderes årlig

sannsynlighet for utfall til ca. 1/300. Dette til tross for at blokkstabelen trolig har stått der i langt flere år enn 300. Basert på de eksisterende steinskredavsetningene og modelleringer med blokker på 100 m³ (i mangelen på å kunne velge større volum i programvaren), kan stabelen av blokker nå ned til bolighus nr. 2168. Stabelen er dermed dimensjonerende for faresonene ved dette bolighuset. Siden stabelen er dimensjonerende for faresonene med årlig sannsynlighet 3/1000 og 1/1000, er utstrekningen av disse faresonene omtrent den samme.

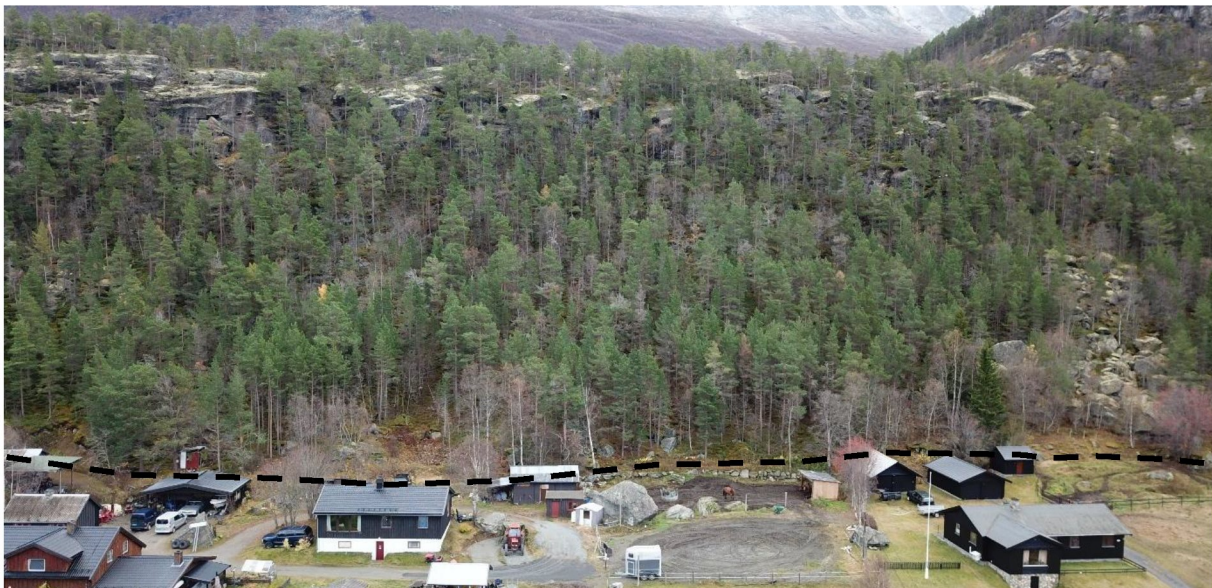
Ovenfor bolighusene i område vest (Figur 11) er kildeområdene noe lavere enn ovenfor område midt. Like nedenfor kildeområdene er det et smalt slakere parti. Bergmassens sprekkesett er de samme som for de andre områdene. Dette har ført til at blokker tidligere har løsnet, og at det er avløste blokker i kildeområdene. Enkelte av de avløste blokkene er utsatt for rotsprengning, som kan være en potensiell utløsende faktor. Det vurderes at den årlige sannsynligheten for utfall er lavere enn 1/100, men høyere enn 1/1000.

Figur 11: Kildeområdene ovenfor område vest tatt med drone. Stiplet linje viser omtrent urfoten. Nedenfor dette er det noen større blokker med lengre utløp.

Avsetningene ovenfor bebyggelsen i området tolkes å være steinsprangavsetninger, mens avsetningene lengst vest i området vurderes å være steinskredavsetninger. Blokkene med lengst utløp er lokalisert mellom bolighusene og uthusene/garasjene (Figur 11), og vurderes omtrent å representere faresonen med årlig sannsynlighet på 1/1000.
