| Oppdrag | Nummer og navn<br>25568 Hjartdal, Sauland - Skredfarevurdering for gbnr. 49/10 og 49/2/1, endring av bygg, Hjartdal Montessoriskole. Opsalvegen 55. | Oppdragsleder<br>Nils Arne K. Walberg |
| Dokument | Nummer<br>25568-01-2<br>Utført av<br>Nils Arne K. Walberg | Dato<br>2025-12-08<br>Kontrollert av<br>Espen Eidsvåg, Birgit K. Buck-Persson |

## Utredning av sikkerhet mot skred i bratt terreng – Gbnr. 49/10 og 49/2/1, Hjartdal kommune

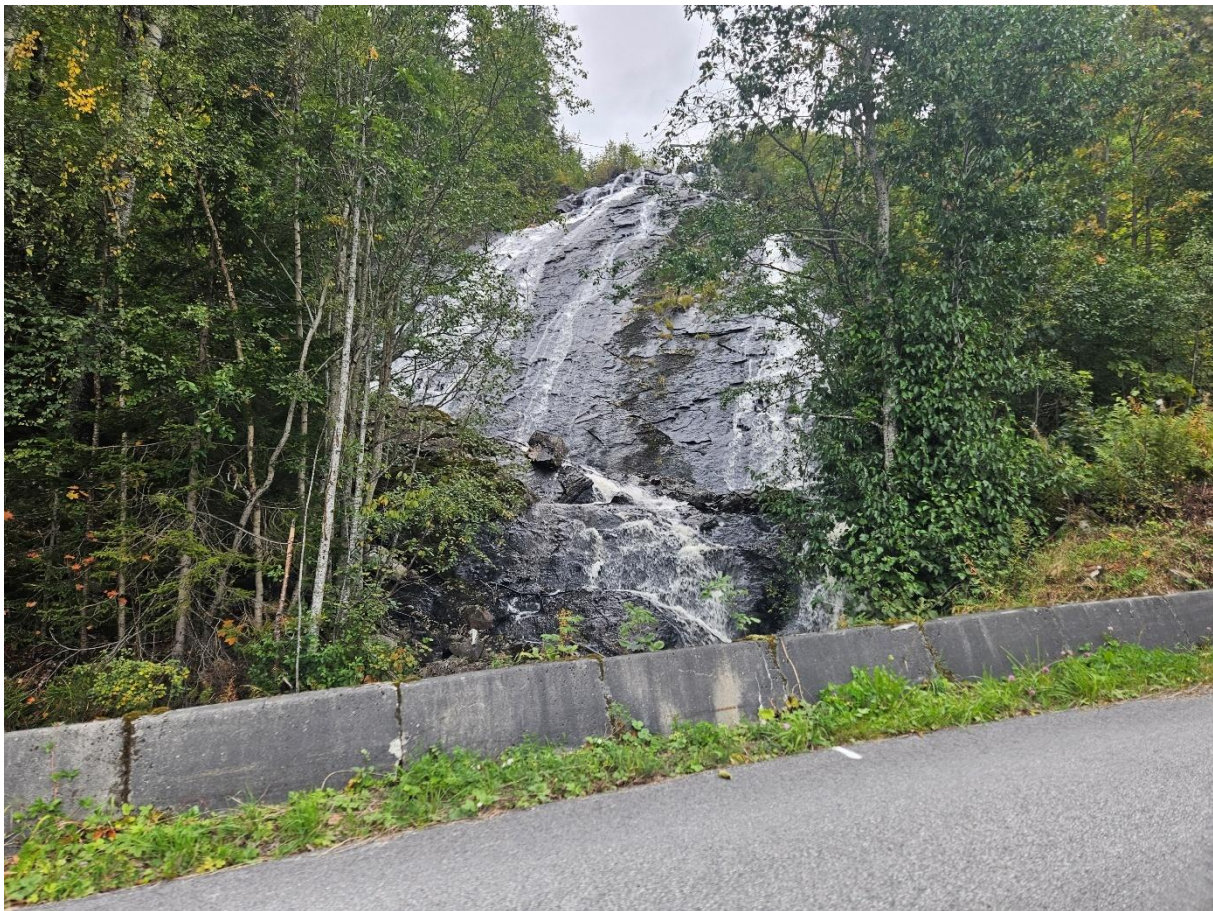
*Figur 5: Fjellblotning ved GPS punkt 951 i Figur 10 og Tabell 3.*

NGUs berggrunnskart i målestokk 1:250 000 (NGU, 2025a) viser at berggrunnen i påvirkningsområdet er kartlagt som kvartsitt. Fjellstadvjellet i nord er kartlagt som granitt, granodioritt, og granittisk og granodiorittisk gneis, mens det ved Flisengåsen er kartlagt leirskifer (1:50 000). Under befaringen ble mindre blotninger i nedre del av påvirkningsområdet vurdert som massive metamorfe bergarter (Figur 5).

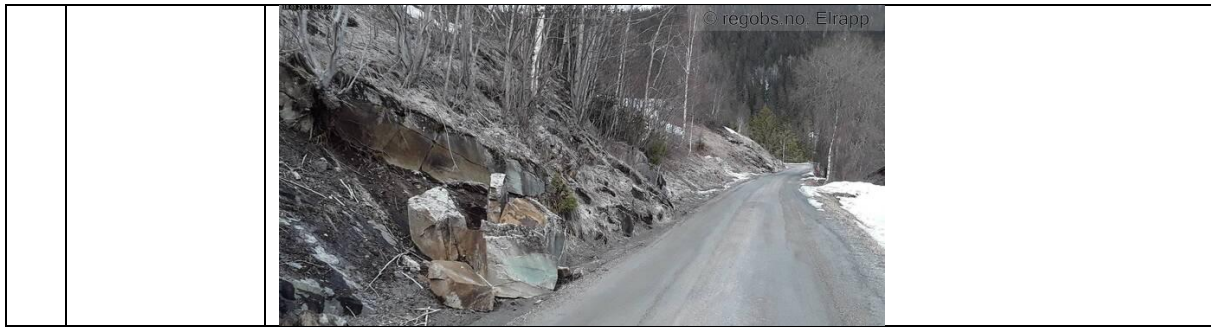
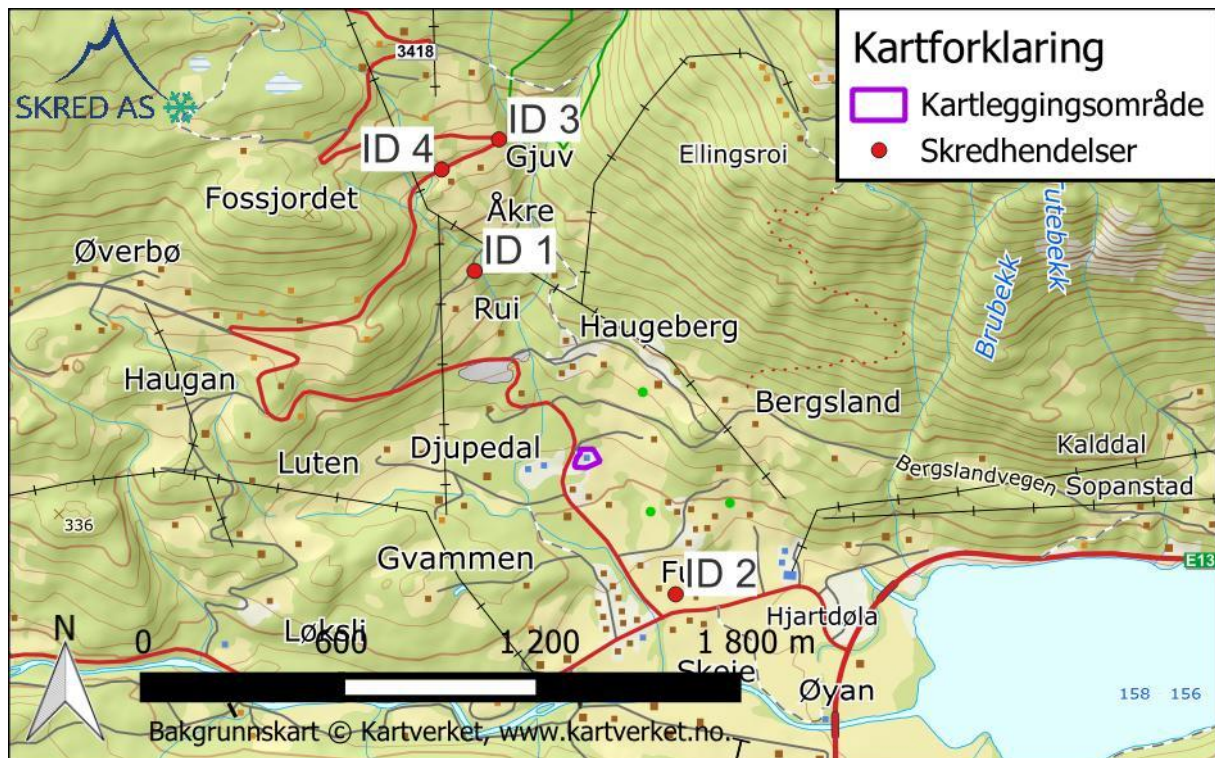
Figur 8: Oversikt over historiske skredhendelser i området.

*Tabell 2: Registrerte skredhendelser i nærheten av kartleggingsområdet. ID gjenspeiler plassering Figur 8.*

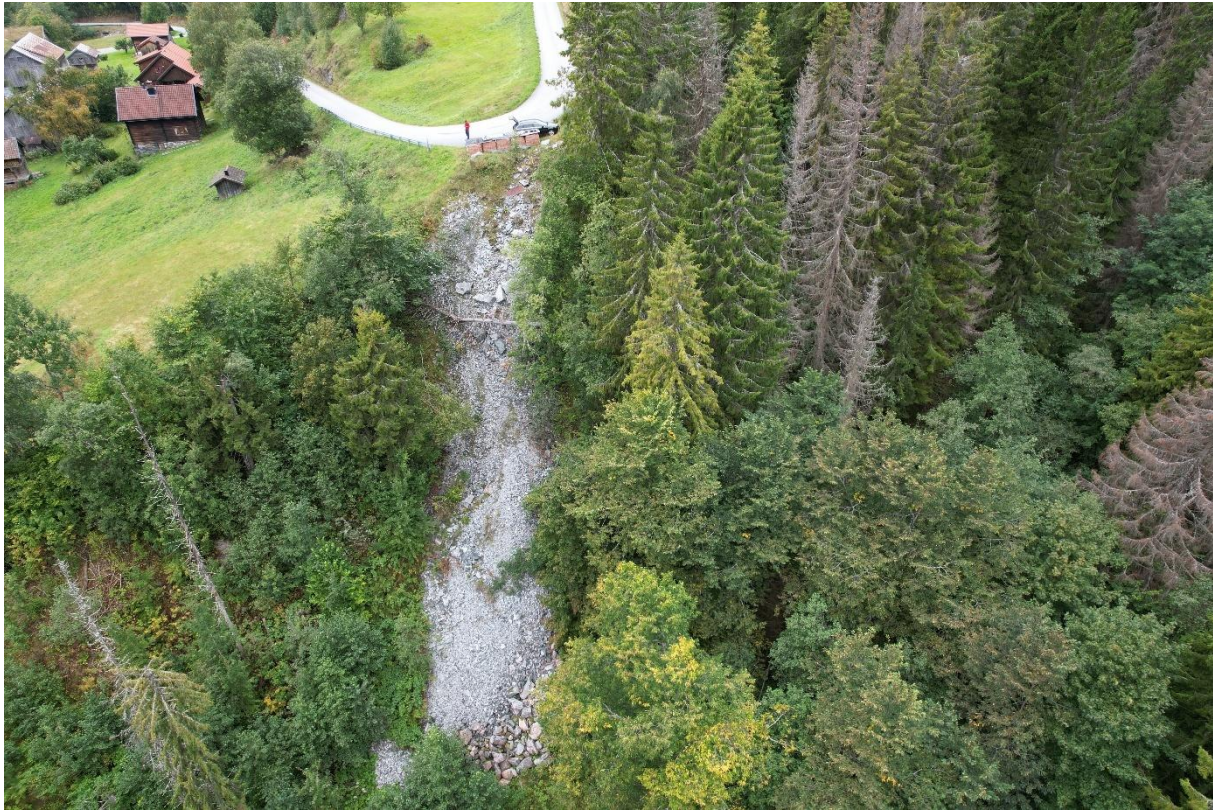
*Figur 9: Antatt skred som tilsvarer historikken til ID 3 observert under befaring. Lokal utglidning ned mot Grobudalen.*

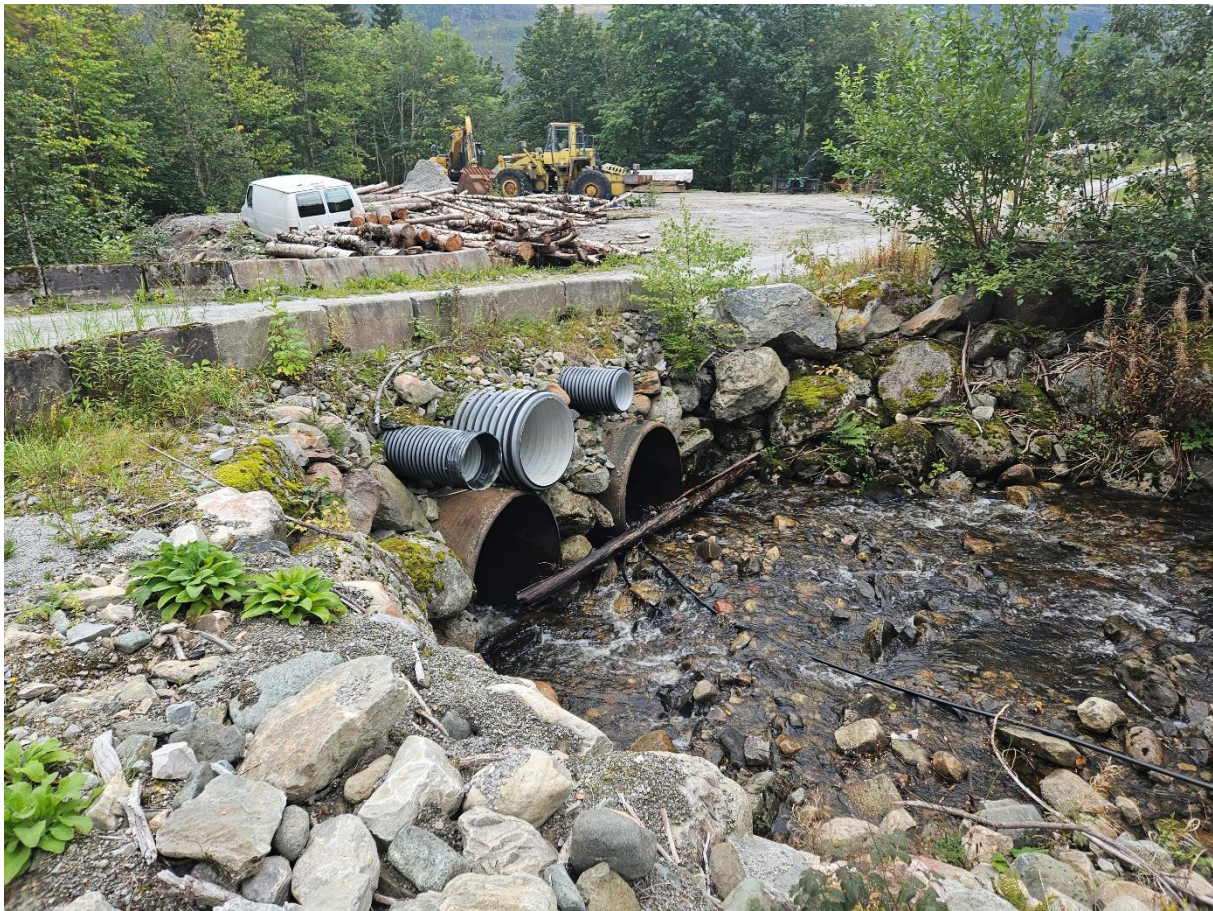
*Figur 15: Vei på tvers av utløpet til Grobrudalen. Bildet er tatt ved GPS punkt 950 fra befaringen.*
