Innledende arbeider kvikkleirekartlegging - Stryn kommune

Innledende vurdering Innvik

Dokumentnr. 24164-RIG01
Versjon 1
27.6.2024

Dokumenttype: Innledende vurdering Innvik

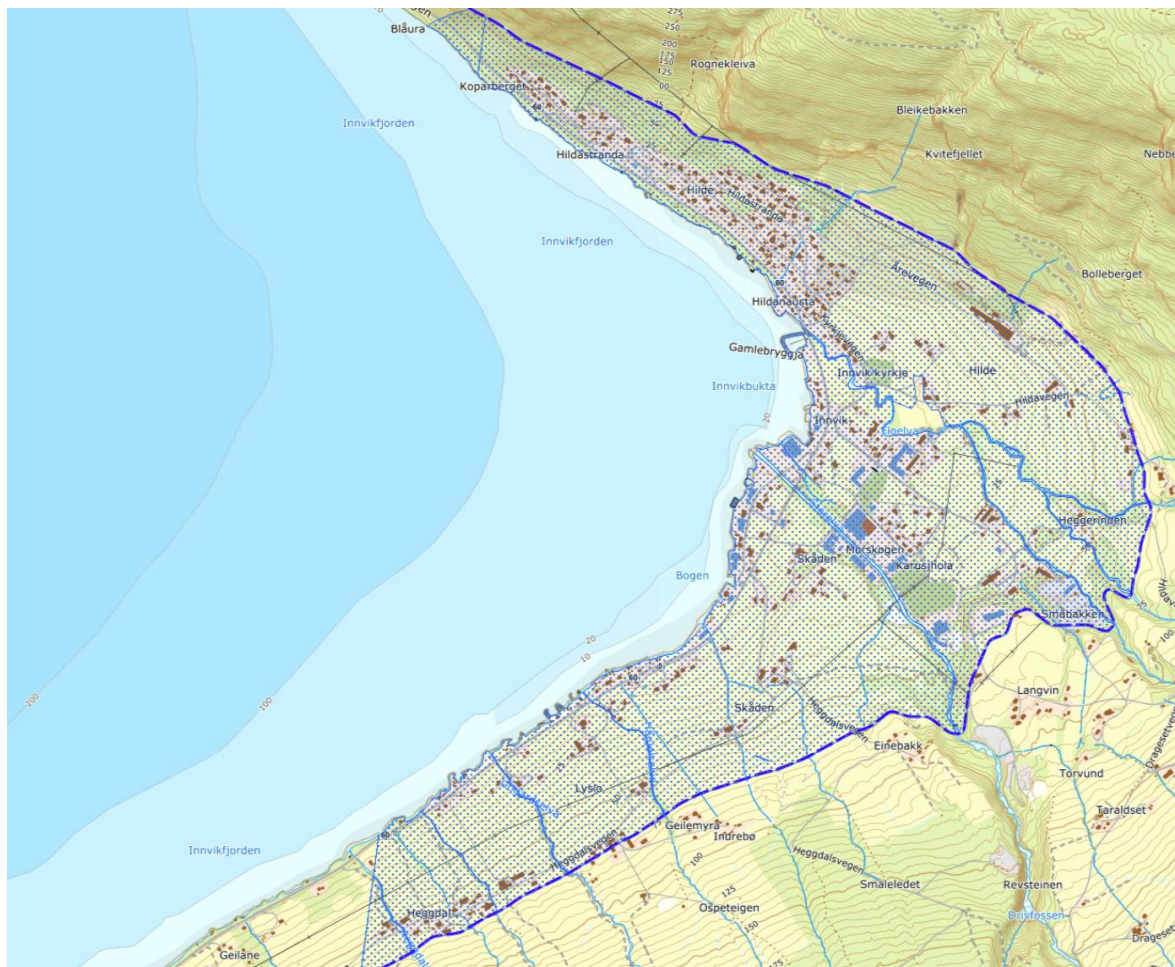
Figur 2: Aktsomhetskart kvikkleire med marin grense over Innvik (NVE, 20.06.2024)

Marin grense går rundt kote +70 i området. Aktsomhetskart hentet fra NVE atlas er vist i Figur 2. Kartet er basert på blant annet topografi, marin grense og NGU løsmassekart. Omtrent hele Innvik ligger innenfor aktsomhetsområde for kvikkleireskred.

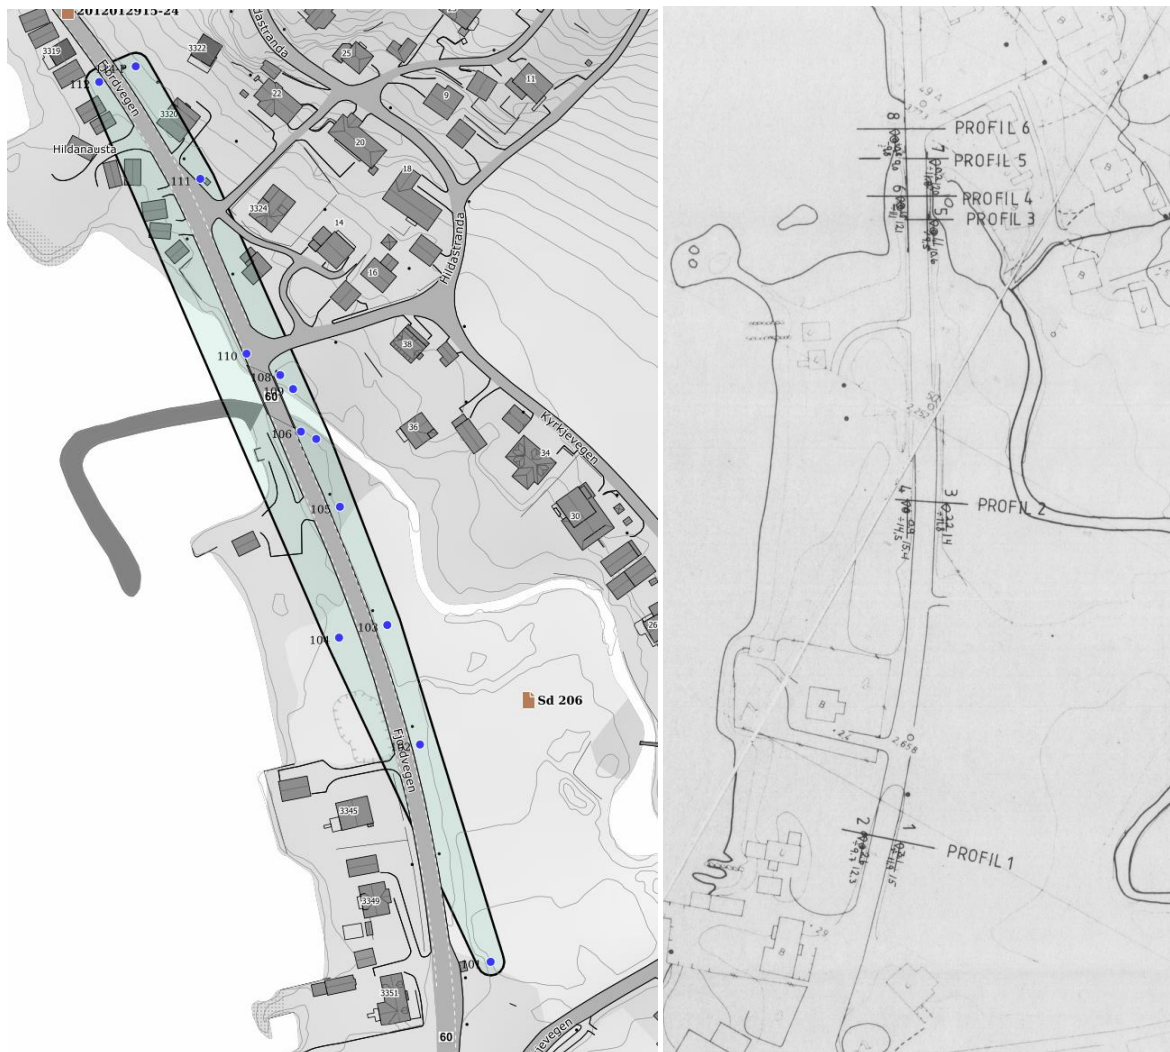
Det er gjennomført grunnundersøkelser av statens vegvesen ved Hildestranda i 2014 (2) og for ny bru ved Hilde i 1983 (3). Undersøkelsene er utført langs Fv. 60 fra Hildanausta til Kyrkjevegen. Disse viser faste masser og kort til fjell i de tre nordligste punktene 111, 112 og 114.

I punktene nærme Hilde bru over Floelva, 106 til 110 (2) og Bp. 6-8 (3) viser ca. 9-12 meter løsmasser over fjell. Det er i boringen fra 2014 registret fyllmasser de øverste 1-2 meterne. Ved grunnundersøkelsene fra 1983 er det tatt prøver med 54 mm og 30 mm prøvetaker ned til 9 meters dybde. Prøvene viser stort sett et topplag av sand og grus, over sand med noen dypere lag med høyere siltinnhold. På sørsiden av elven viser prøvetakingen et organisk lag på 7-9 meters dybde. Sonderingsmotstanden fra boringen gjennomført i 2014 indikere at materialet er løst til middels fast lagret. Grunnundersøkelsene viser ingen indikasjon på sprøbruddmateriale.

Sonderingspunktene videre sør viser siltig sand og grus, også her løst til middels fast lagret. Det er ingen indikasjon på sprøbruddmateriale i boringene.

Figur 4: tv: Viser grunnundersøkelser fra 2014 (2) i utklipp fra NADAG (hentet: 20.06.2024) th: viser utklipp fra situasjonsplan for grunnundersøkelser utført i 1983 (3). Situasjonsplan for respektive undersøkelser finnes vedlagt i datarapportene.

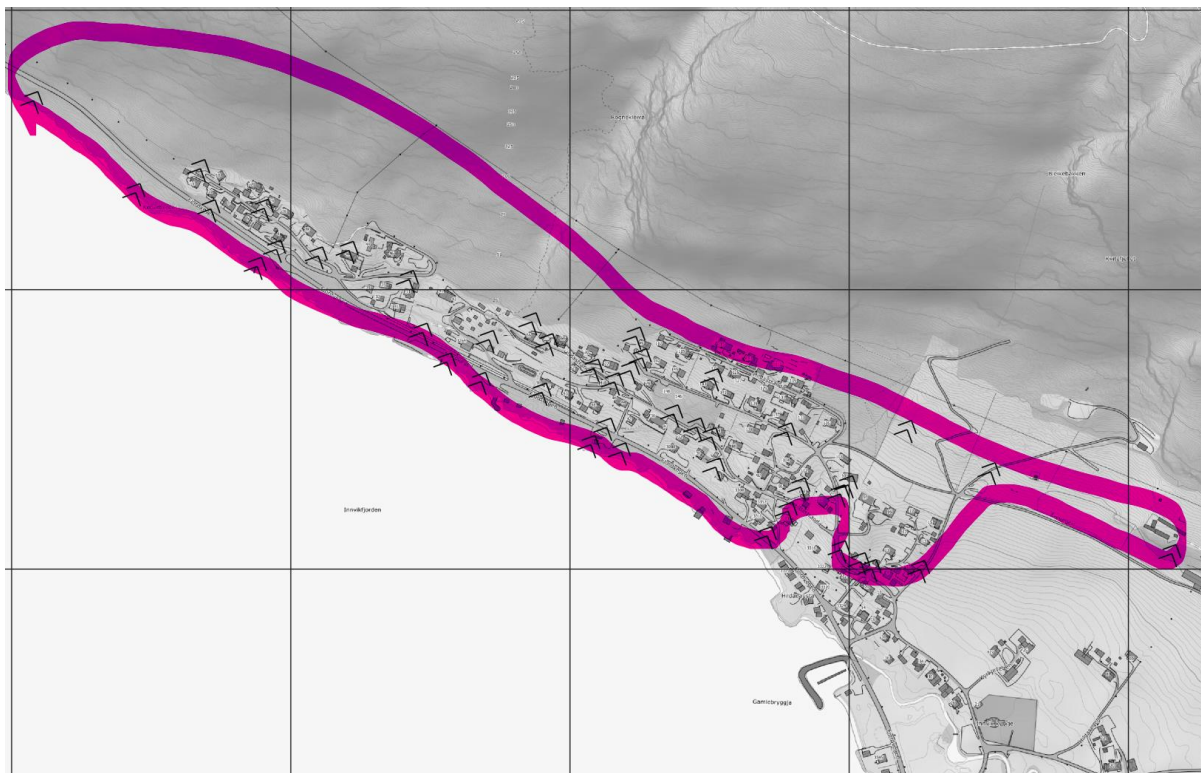
Figur 5: Berg i dagen observert på flyfoto fra kart.finn.no (5) og på befaring foretatt 7/6-2024.

Fylkesveg i nordvestlige delen av bildet går i bergskjæring hele vegen. Lia over vegen blir brattere opp til marin grense der den overgår i bart fjell på flyfoto. Det er ikke noe som tyder på at det skal ligge løsmasser av større mektighet i lia, og det antas være kort til berg helt opp til marin grense.

Det er gjennomført befarings i boligfeltet nord for Innvik 7/6-2024. Det er også observert berg i dagen på flyfoto (5). Befaringen og observasjoner ved skrivbordstudium viser mye berg i dagen. Berget er observert langs nesten hele strandlinjen, langs fylkesvegen og helt opp i øvre del av boligfeltet. Utfra de mange observasjonene på berg i dagen forventes det å være kort til berg i hele området, se markert omriss i Figur 5. Logg fra befarings ligger i Vedlegg A og Situasjonsplan fra befarings i V101-V103.

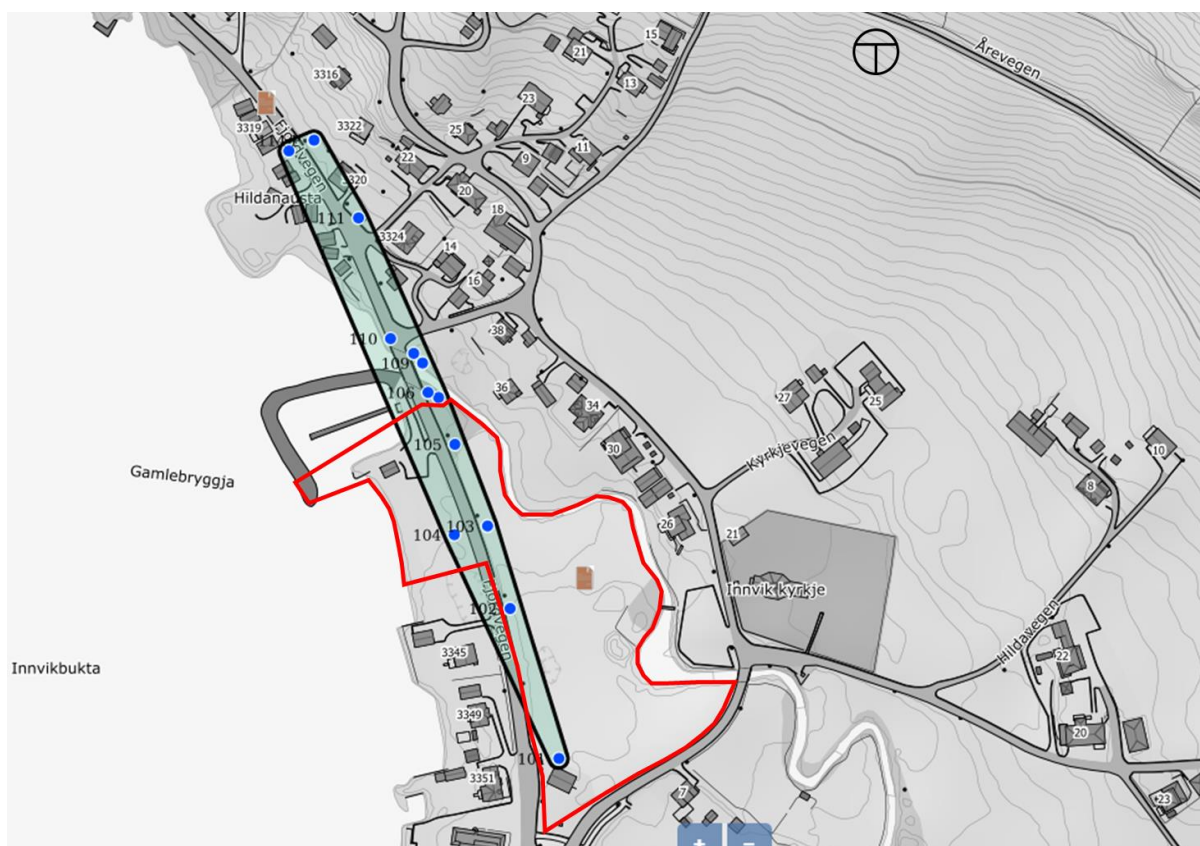
Figur 3: Tidligere totalsonderinger markert med blå sirkel, tidligere grunnundersøkelser markert med rektangel, og borehull utført av Lingen Grunnboring markert med svart T-symbol. (Kilde: geo.ngu.no/kart/nadag, hentet 24.6.2021)

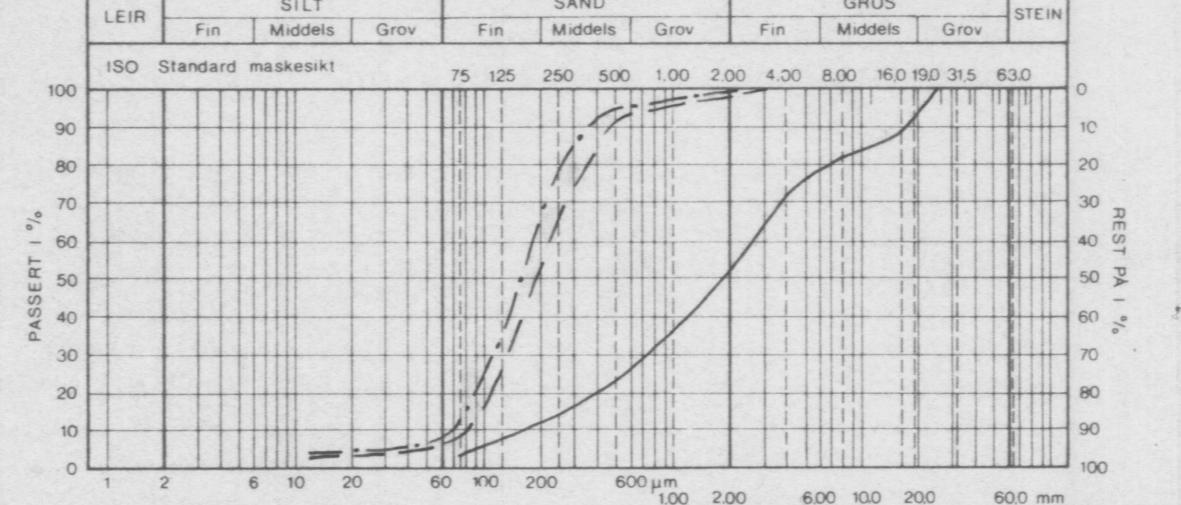
Profil nr	Dybde	Lab nr	Kurve	Jordartsbetegnelse	C _u	Telegr	<0.02%
Hull 5,4 m f. veqk.	1.0-1.5 m	734	---	SANDIG GRUSIG MATRIALE	14	T1	
Hull 5,4 m f. veqk.	2.0-2.5 m	735	---	SAND	3	T2	34
Hull 5,4 m f. veqk.	3.0-3.5 m	736	---	SAND	3	T2	4.0
