# Vedlikehold av dam Skarvvatnet

Miljønotat

DATO / REVISJON: 19. november 2021 / 00

DOKUMENTKODE: 10228486-01-RIM-NOT-001

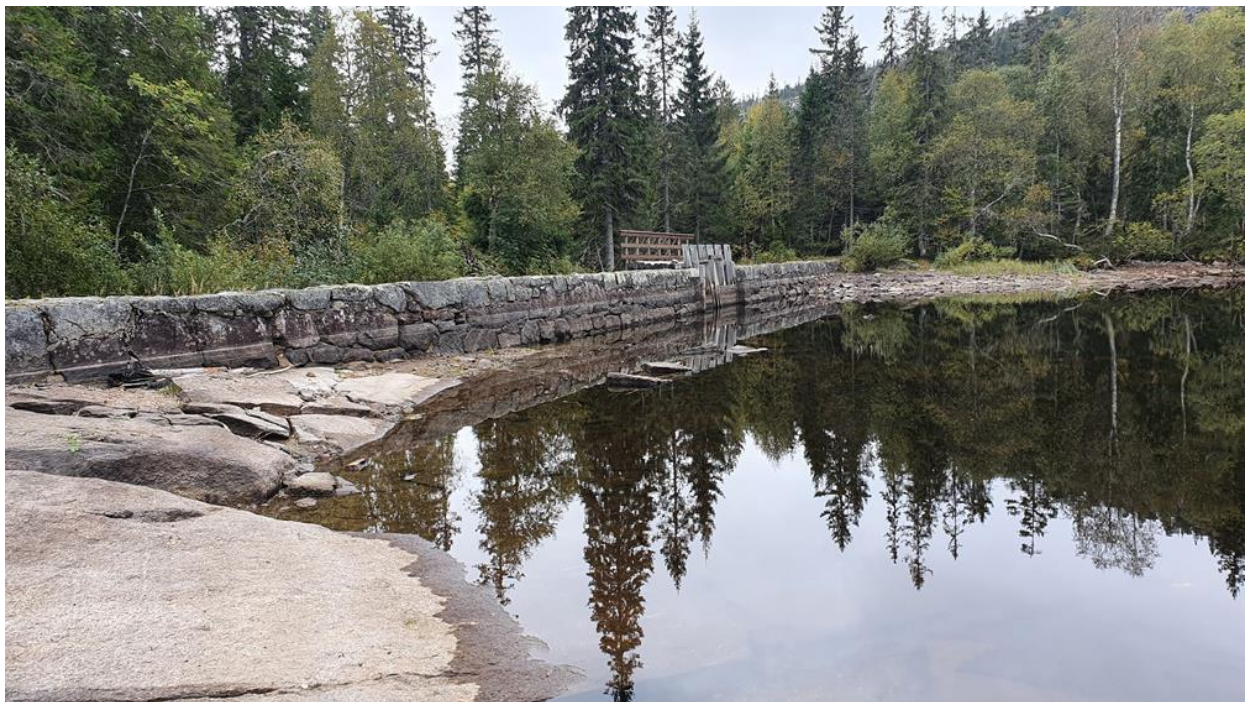
Figur 1-1 Dammen ved Skarvvatnet. Foto: Multiconsult Norge AS.

Det planlegges rehabilitering av dammen ved Skarvvatnet (Figur 1-1, Figur 1-2 og Figur 1-3 ) grunnet store og til dels økende lekkasjer gjennom dammen (se Figur 1-4). Dette planlegges utført høsten 2022. Det er planlagt en nedtapping av Skarvvatnet til LRV på kote 499,50 (ca. 3 meter nedtapping), for å komme ned til bunn av dammen for tetting. Etter forespørsel fra Oslo kommune ved vann- og avløpsetaten er det gjort en vurdering av tiltaket og vurdering av tiltakets påvirkning på naturmiljø og vannforekomst. Det ble gjort en befaring av dam og tiltaksområdet 20.09.2021. Dette notatet er basert på befaringen og skrivebordsstudie. Det er ut ifra dette gjort en vurdering av hvilken påvirkning tiltaket kan ha på naturmangfold og hvilke konsekvenser arbeidet kan medføre.

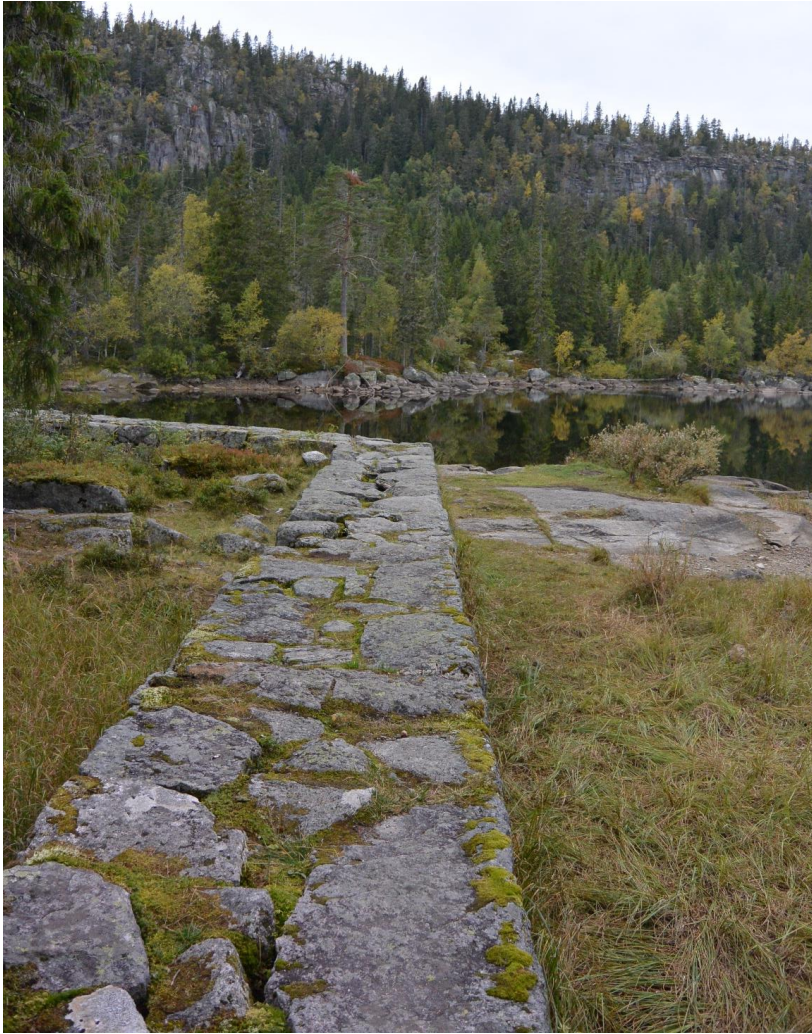
Figur 1-2 Skarvvatnet dam, østside. Foto: Multiconsult Norge AS.

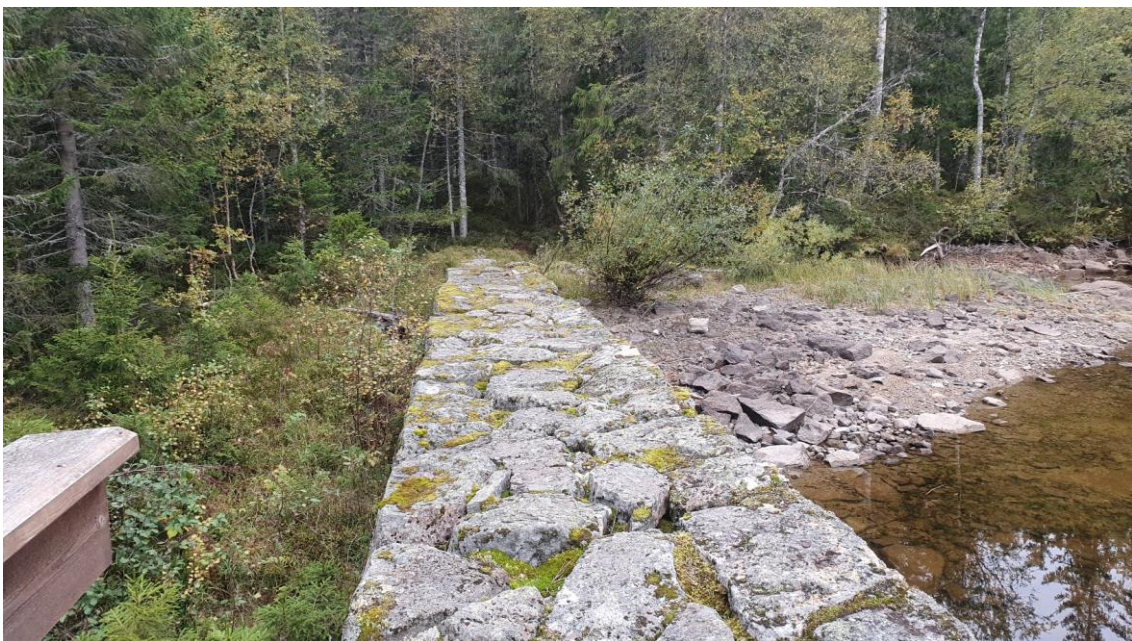
Figur 1-3 Skarvvatnet dam, vestside. Foto: Multiconsult Norge AS.

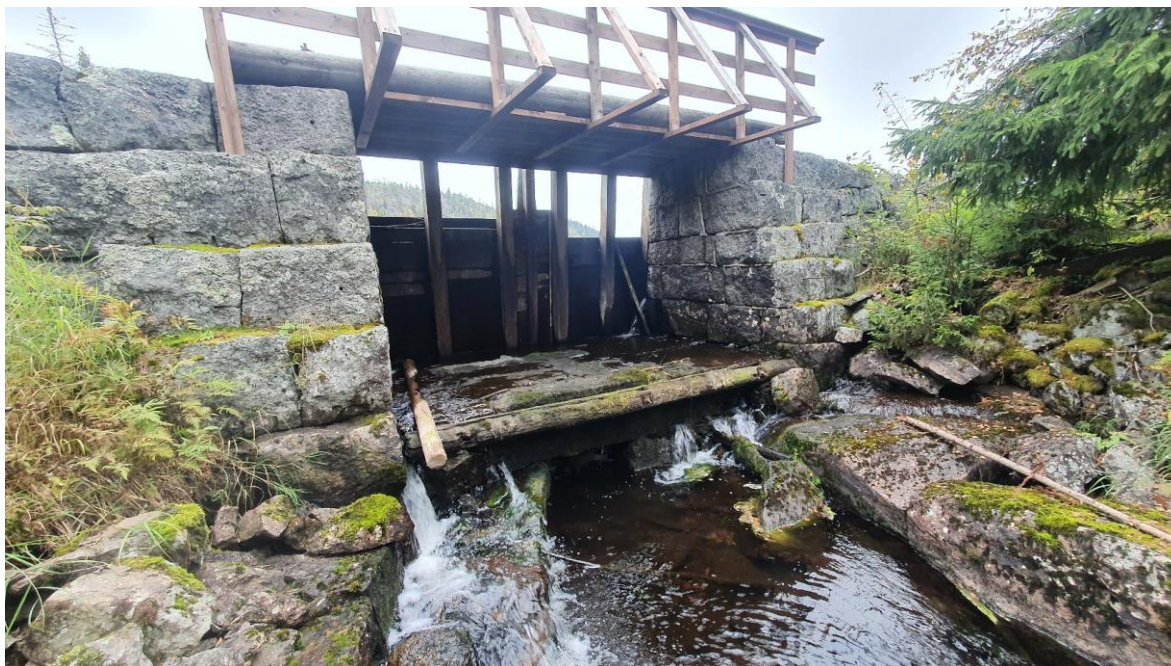
*Figur 1-4 Lekkasje sett fra dammens nedstrøms side, ved tappeluken. Foto: Multiconsult Norge AS.*

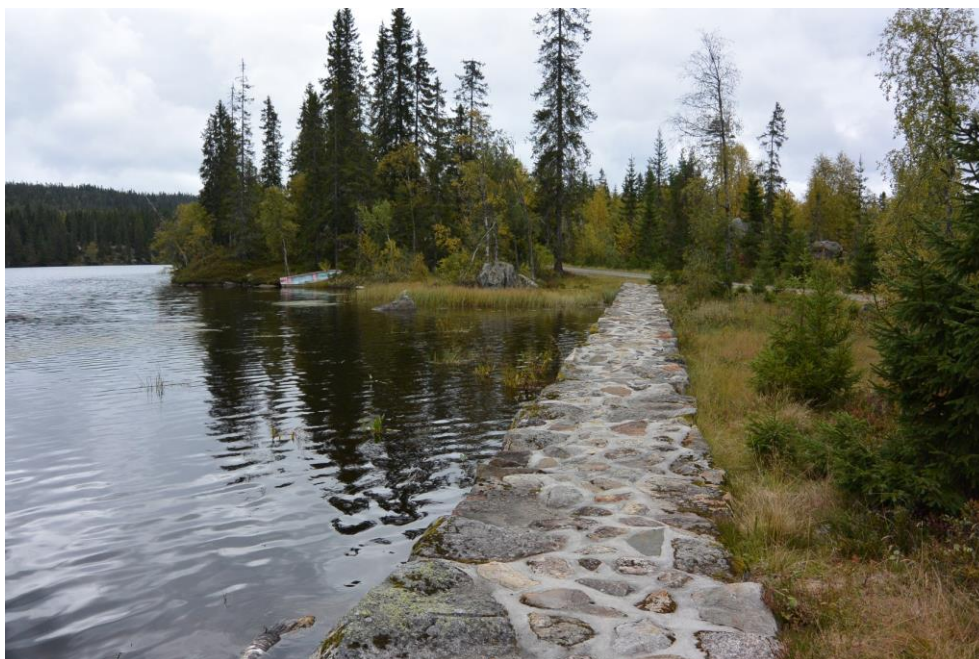
Figur 2-1 Dam Tverrsjøen ble rehabilitert i 2011. Dam Skarvvatnet er tenkt rehabilitert på samme måte. Foto: Multiconsult Norge AS.

Det er ønskelig å tappe ned Tverrsjøen, innsjøen oppstrøms Skarvvatnet (se Figur 1-5), 30 cm som en del av de sikkerhetsmessige tiltakene for arbeidet i Skarvvatnet. Dammen i Tverrsjøen ble rehabilitert i 2011 og har samme konstruksjon som i Skarvvatnet. Dam Skarvvatnet er planlagt rehabilitert på samme måte som Dam Tverrsjøen (se Figur 2-1).

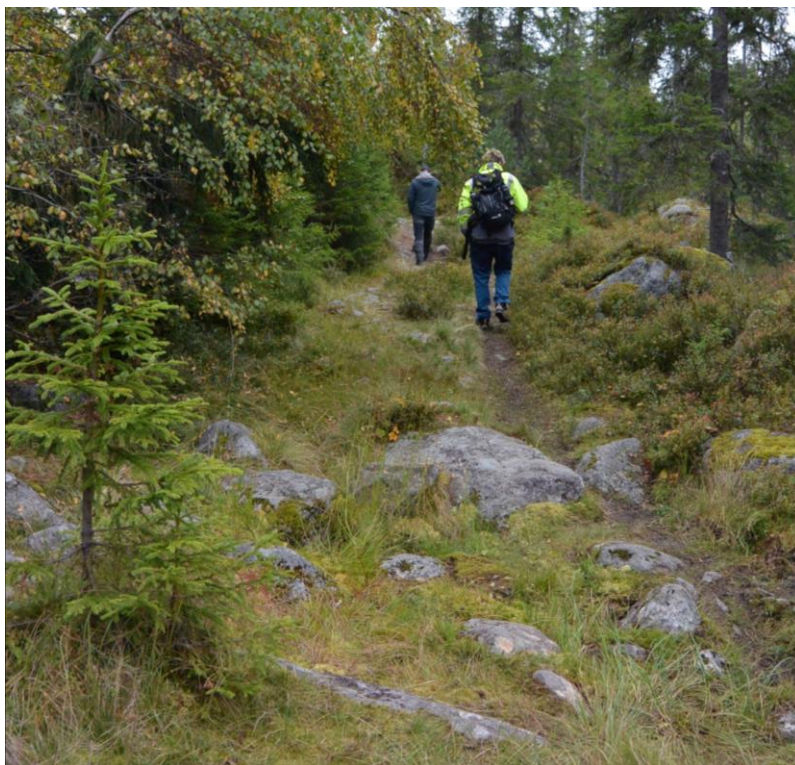
Figur 2-2 Eldre traktorvei som skal brukes som adkomstvei til dammen i anleggsfasen. Foto: Multiconsult Norge AS.

Området som er planlagt som riggområde er allerede en etablert parkerings-/tømmeroppsamlingsplass (se Figur 2-4 og Figur 2-3). Den midlertidige anleggsveien vil gå på en eldre traktorvei og videre på en sti som fører inn til dammen (Figur 2-4 og Figur 2-2).

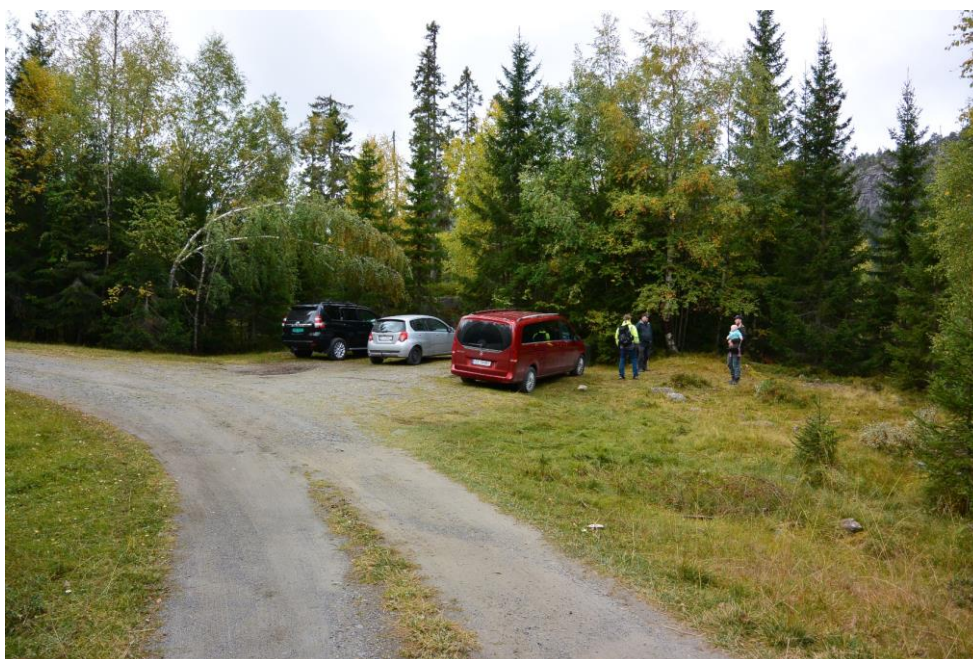
Figur 2-3 Parkeringsplass/tømmeroppsamlingsplass som skal brukes som riggområde i anleggsfasen. Foto: Multiconsult Norge AS.

Siden det allerede er etablert en parkeringsplass langs eksisterende vei (se Figur 2-3), vil det ikke bli noen nye fysiske inngrep i forbindelse med etablering av riggområde. Området vil bli brukt som midlertidig lager og brakkerigg i perioden oppgraderingen pågår. Området blir tilbakestilt til opprinnelig tilstand etter at oppgraderingen er ferdigstilt.

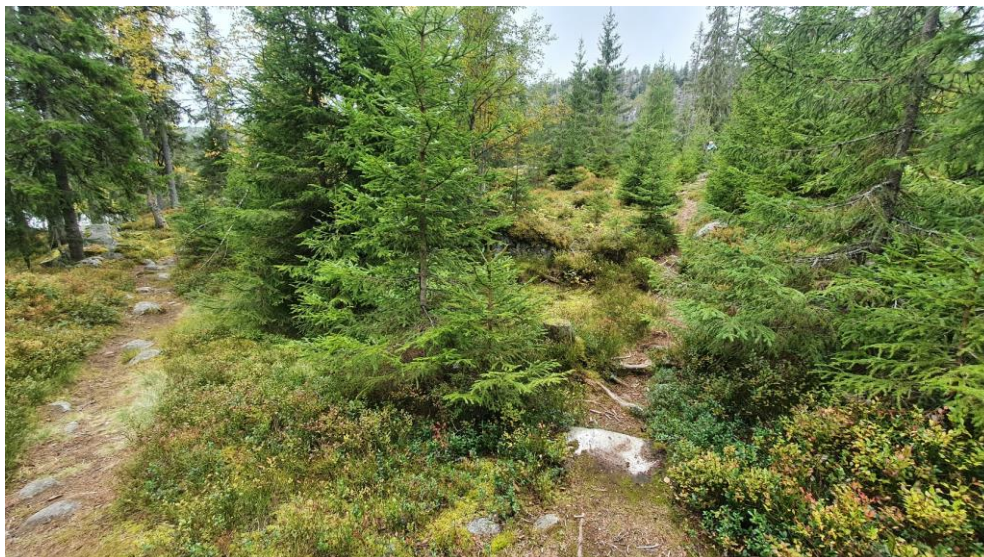
*Figur 4-1 Sti til høyre er fordelaktig å bruke for å gjøre anleggsveien kortere og minimere totalinngrepene. Stien til venstre har flere større og eldre trær, og den går tettere på vannet nedstrøms tiltaket (Buvatn). Foto: Multiconsult Norge AS.*

Den midlertidige anleggsveien vil gå i en eldre traktorveitrase, som må utbedres før bruk. Her må en del trær fjernes og større steiner flyttes for å få til en farbar vei. Det er ønskelig å gjøre minst mulige inngrep i terrenget og minimere ulempene det medfører, se kapittel 2.1. Derfor er det en fordel å mot slutten av traseen føre veien over en liten kolle der det i dag går en mindre sti. Da unngår man å felle større trær og skape en lengre vei enn nødvendig. I tillegg kommer man ikke like tett på vannet nedstrøms (Buvatn). Området der veien er tenkt plassert består av yngre gran med lyng-, blåbærlyng- og småbregnedekke. Under befaringen ble det observert synlige spor etter eldre hugst i form av stubber (se Figur 4-1).

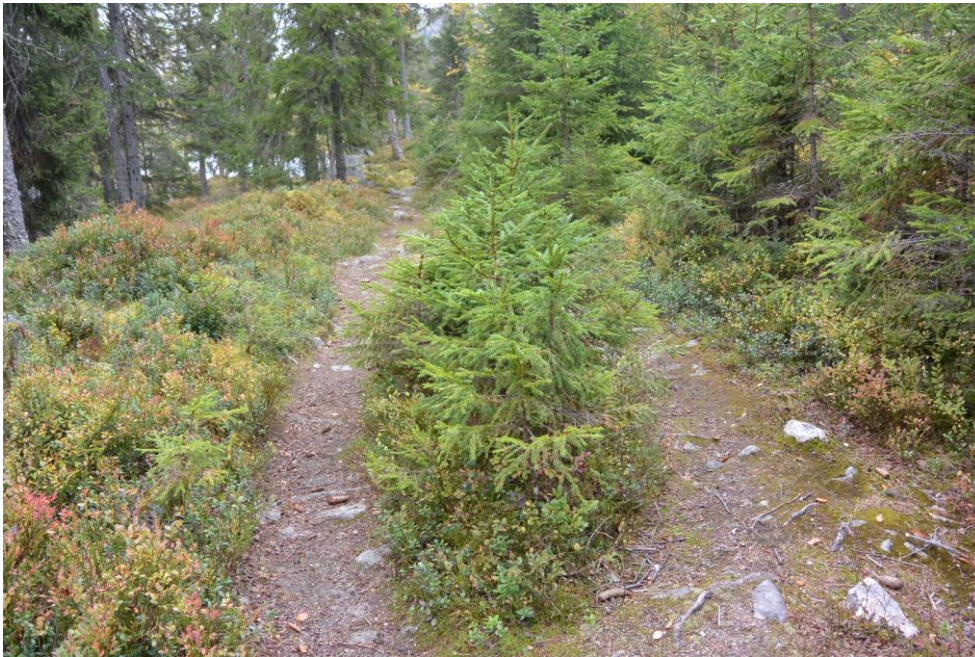
Figur 4-2 Eksisterende traktorveg. Denne har begynt å gro igjen med gran og lauvtrær. Foto: Multiconsult Norge AS.

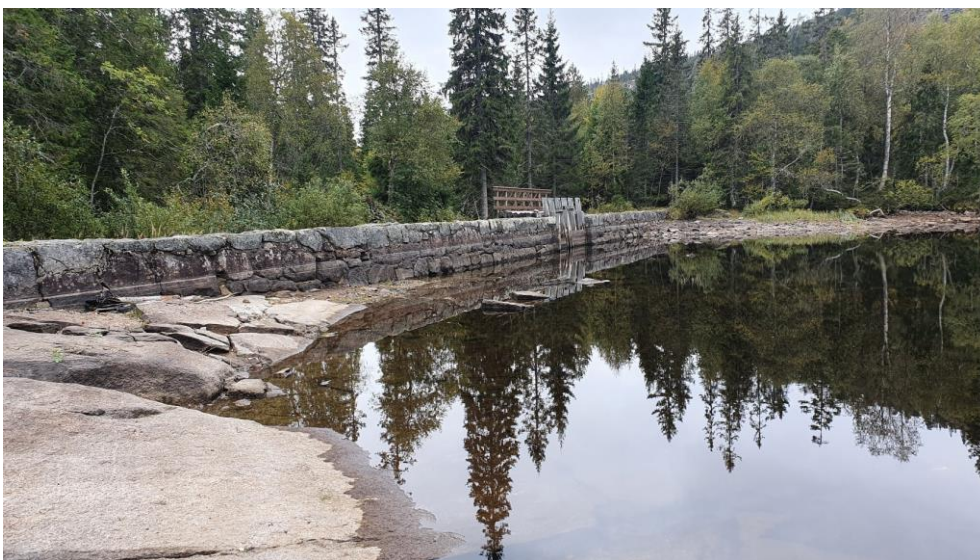
Figur 4-3 Lekkasje i dammen medfører at vannstanden senkes. Foto: Multiconsult Norge AS.

Som nevnt tidligere er det planlagt en nedtapping av Skarrvatnet på til LRV på kote 499,50 (ca. 3 meter nedtapping), for å komme ned til bunnen av dammen for tetting. Lekkasjene i dammen er såpass store at vannstanden var ca. 0,7 meter under fastsatt HRV (høyeste regulerte vannstand) ved befaringsstidspunkt 20.9.2021 (se Figur 4-3).

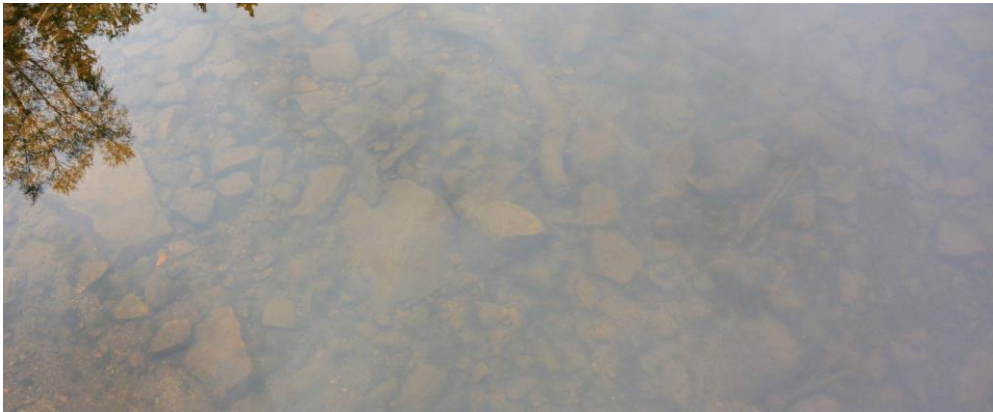
Figur 4-4 Fjell, stein- og grusbunn i forkant av dammen. Foto: Multiconsult Norge AS.

I forkant av dammen (i Skarvvatnet) er det hovedsak fjell og stein-/ grusbunn. Stein-/grusbunnen består av grovt substrat, noe som minsker faren for utilsiktet partikkeloppvirvling (se Figur 4-4).
