| Oppdrag | Nummer og navn<br>25166-01 Luster, Fortun - Skredfarevurdering for deler av gbnr. 9/1, nytt fjøs på del av Fortunsdalen 169 | Oppdragsleder<br>Birgit K. Buck-Persson |
| Dokument | Nummer<br>25166-01-1<br>Utført av<br>Birgit Katrine Buck-Persson | Dato<br>2025-04-10<br>Kontrollert av<br>Espen Eidsvåg |

## Utredning av sikkerhet mot skred i bratt terreng – gbnr. 9/1, Luster

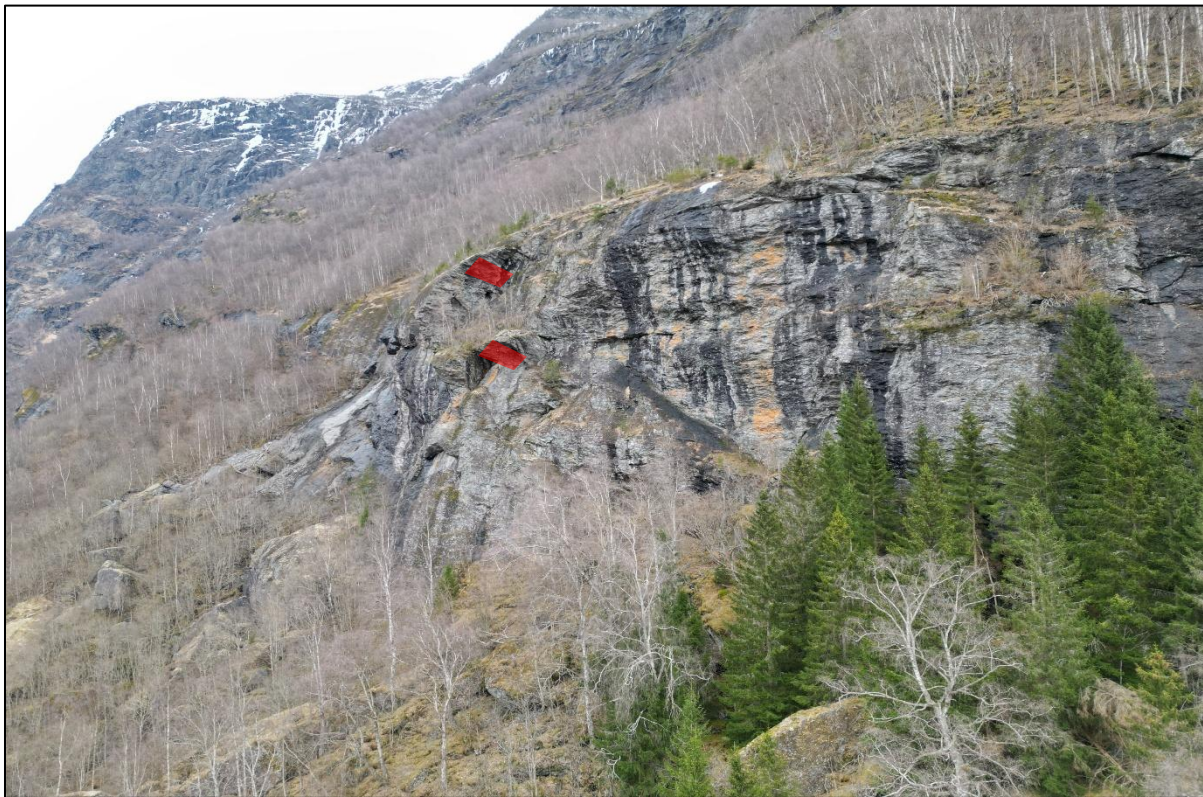
et foliasjonsplan orientert SV-NØ, med svakt fall mot øst. Dette foliasjonsplanet er stedvis med på å gi overheng i skrentene.

*Figur 4: Foliasjonsplan med svakt fall mot øst er merketrødt i bildet.*

Bånd av skrenter har stor egenhøyde (opp mot 80 meter), og det er ur i nedkant. Ura kan være dannet av steinsprang eller steinskred, eller en kombinasjon. Sprekkesetet som er vist i Figur 4 kan føre til utfall av større blokker. Vi vurderer at utfall av blokker kan være i størrelsesorden steinskred, men skreddynamikken vil være som for steinsprang, men liten grad av interaksjon mellom de ulike fragmentene i skredet. Vår vurdering av steinskred dekkes av vurderingen av steinsprang gitt i kapittel 3.1.

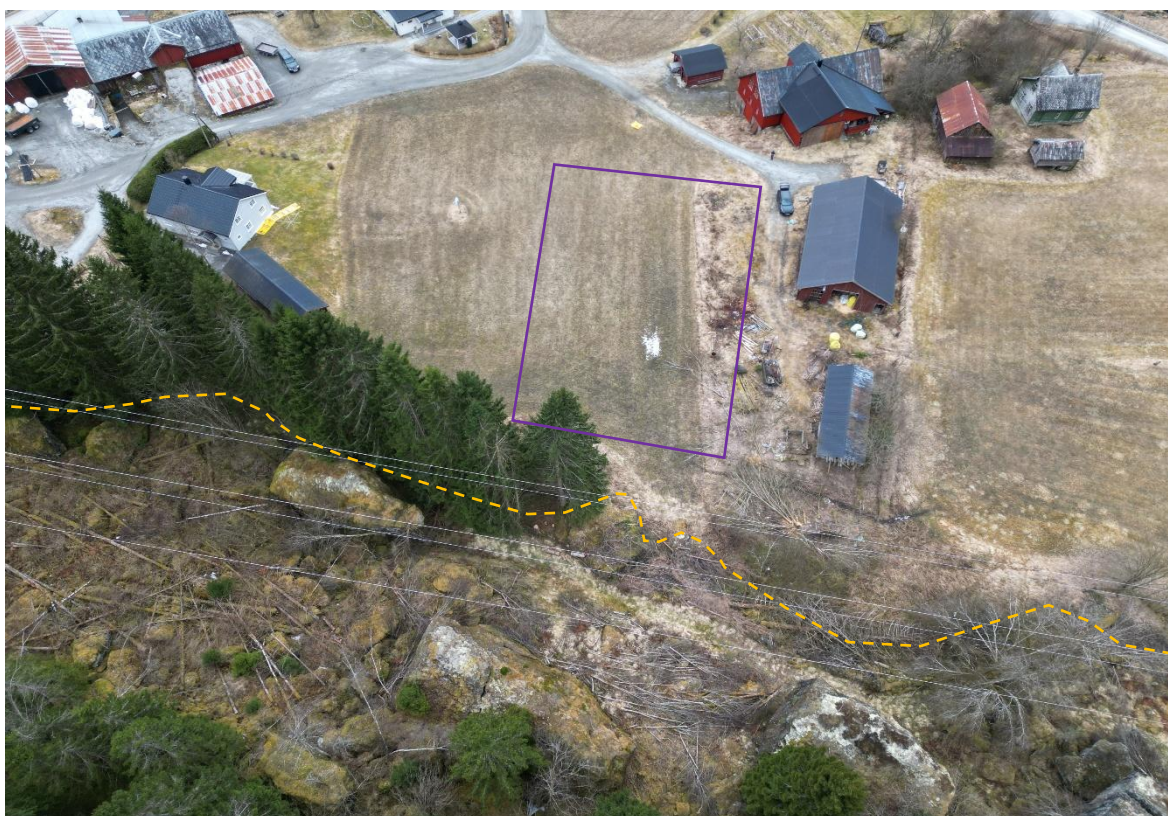
Marin grense i området ligger på om lag 80 moh. I NADAG (NGU, 2025d) er det ingen relevante registrerte grunnundersøkelser som er utført i nærheten av kartleggingsområdet. Nærmeste utførte grunnundersøkelser er langs med fylkesveg 55, høyere i terrenget enn kartleggingsområdet, ca. på nivå med bart fjell i påvirkningsområdet.

Figur 5: Gul stiplet linje indikerer ytterkanten av der hvor det er tydelige skredavsetninger.

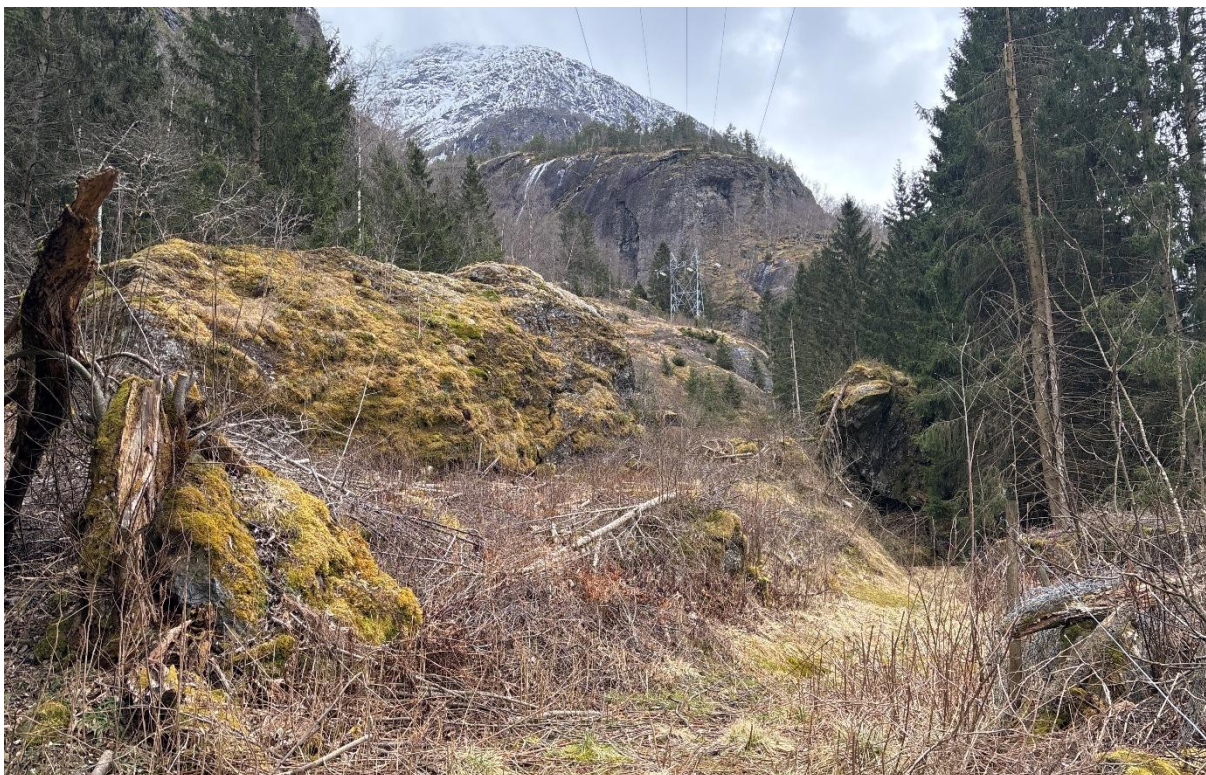
Figur 6: Blokk ved ID-punkt 1. Opp mot 15 m egnehøyde på østsiden (mot fjellsiden).

| GPS-punkt | Beskrivelse |
|---|---|
| 1 | Blokk med opptil 15 m egenhøyde (Figur 6) |

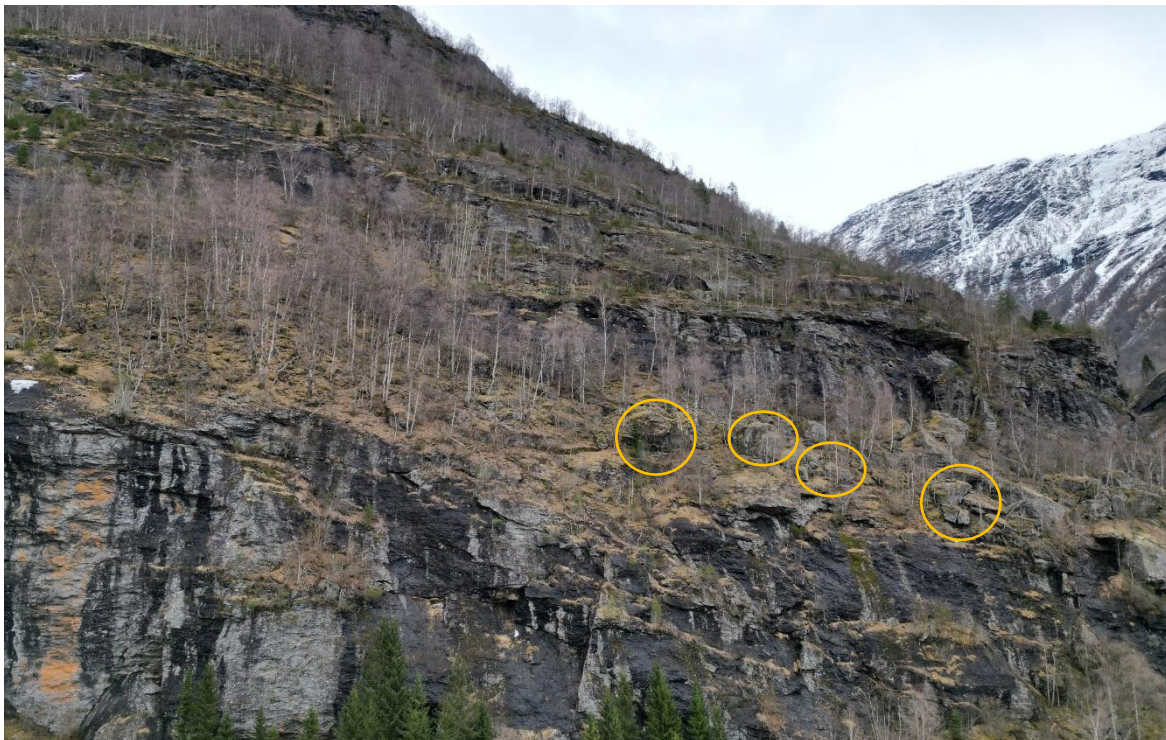
*Figur 7: Gult omriss markerer enkelte av flere av de løse blokkene som ligger og hviler i de mindre bratte partiene i sørlig del av påvirkningsområdet.*

NGUs løsmassekart i målestokk 1:250 000 (NGU, 2025c) viser at løsmassene i området er kartlagt som skredavsetninger i kartleggingsområdet og opp til ca. 75 moh. Over dette har NGU kartlagt terrenget som bart fjell. Observasjoner fra befaring viser tydelige skredavsetninger øst for kartleggingsområdet, og ryddet mark ellers (Figur 5). Flere av blokkene inntil østlig grense av kartleggingsområdet er svært store, opptil 15 meter høye (Figur 6). I fjellsiden ligger det stedvis blokker på de mindre bratte partiene (Figur 7).

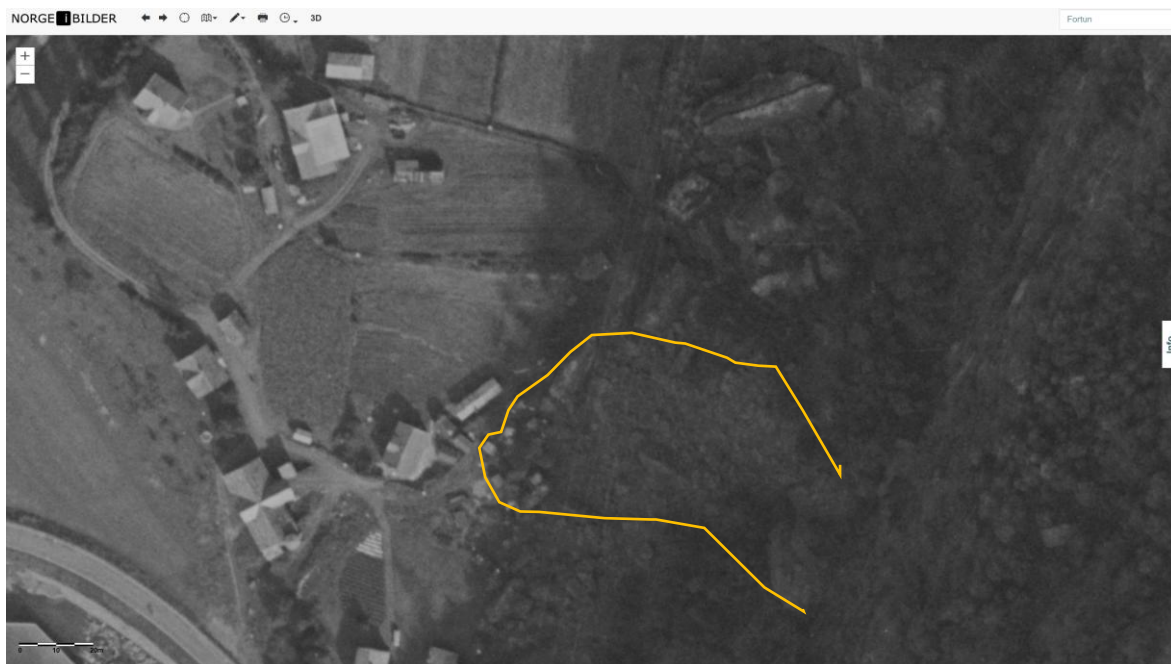
På Norge i Bilder (Statens vegvesen et al., 2025) er det flyfoto tilgjengelig for området for årene 1964, 1966, 1981, 1984, 2004, 2006, 2007, 2008, 2012, 2017, 2018, 2019 og 2024. som viser noe tilvekst av skog i påvirkningsområdet de senere år. Flyfoto fra 1964 indikerer en skredhendelse relatert til utfall av blokker rett sør for området vurdert i denne rapporten. Det er et område med tydelig ur som ikke er skogkledd, og det er usikkert når hendelsen inntraff. Flyfoto tatt senere viser fremvekst av skog i dette området. I nærliggende områder i flyfotoet fra 1964 er det skog. Figur 8 viser omriss av antatt skredhendelse.

*Figur 8: Fravær av skog sør for området vurdert i denne rapporten i flyfoto fra 1964 indikerer en tidligere skredhendelse. Vi har ikke fått bekreftet når denne hendelsen inntraff, og flyfoto senere viser fremvekst av skog i dette området.*

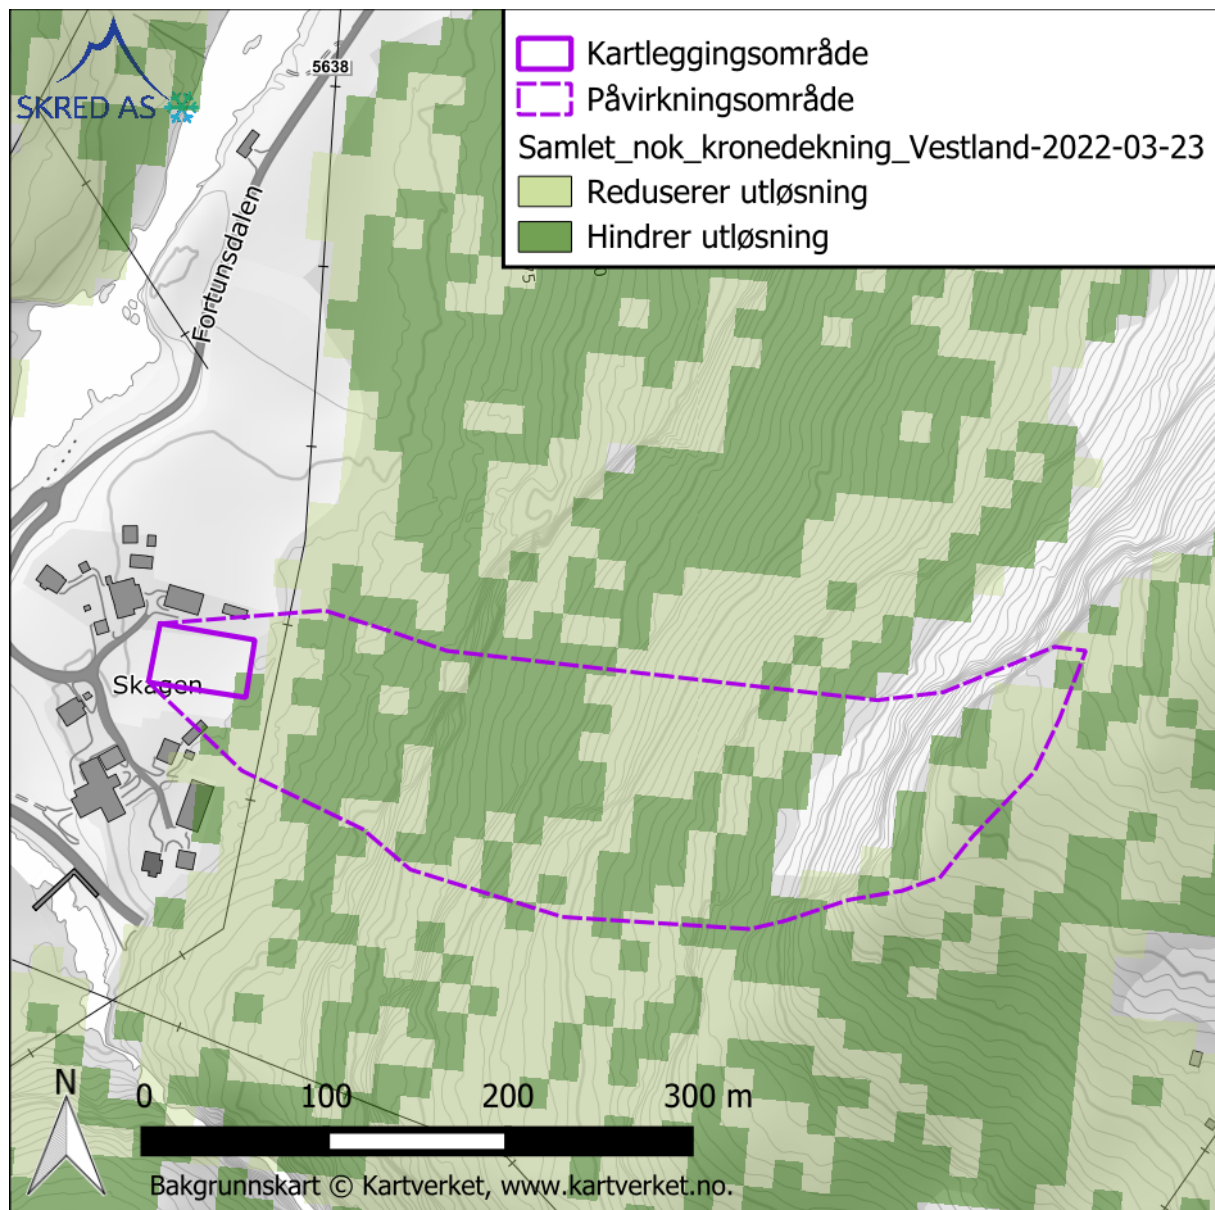
I NVEs veileder beskrives skogens forebyggende effekt mot utløsning av snøskred som et forhold mellom treslag, stammediameter og kronedekning. Det er ikke gitt konkrete krav, men anbefalinger om hvilke verdier av nevnte egenskaper som hindrer utløsning på bakgrunn av PROALP standarden (NVE, 2025a). Veilederens bør-anbefalinger er utfordrende å konkretisere, blant annet fordi det ikke er klart hvorvidt det er en, noen eller alle de ulike egenskapene som må være til stede for å hindre skredutløsning. Vi har valgt å benytte tilgjengelige skogressurskart (NIBIO, 2025), og utarbeide en oversikt over områder hvor skogen tilfredsstiller kravene til kronedekning for henholdsvis løvskog ( $\geq 80\%$ ) og barskog ( $\geq 50\%$ ). Skog som ikke er tett nok til å hindre utløsning vil i mange tilfeller likevel kunne redusere utløsningssannsynligheten for snøskred, både pga. forankring og at lagdeling i snødekket kan bli påvirket i skogkledde områder. Figur 9 viser skog med betydning for snøskredfaren.

Figur 9: Skog med betydning for snøskredfare.

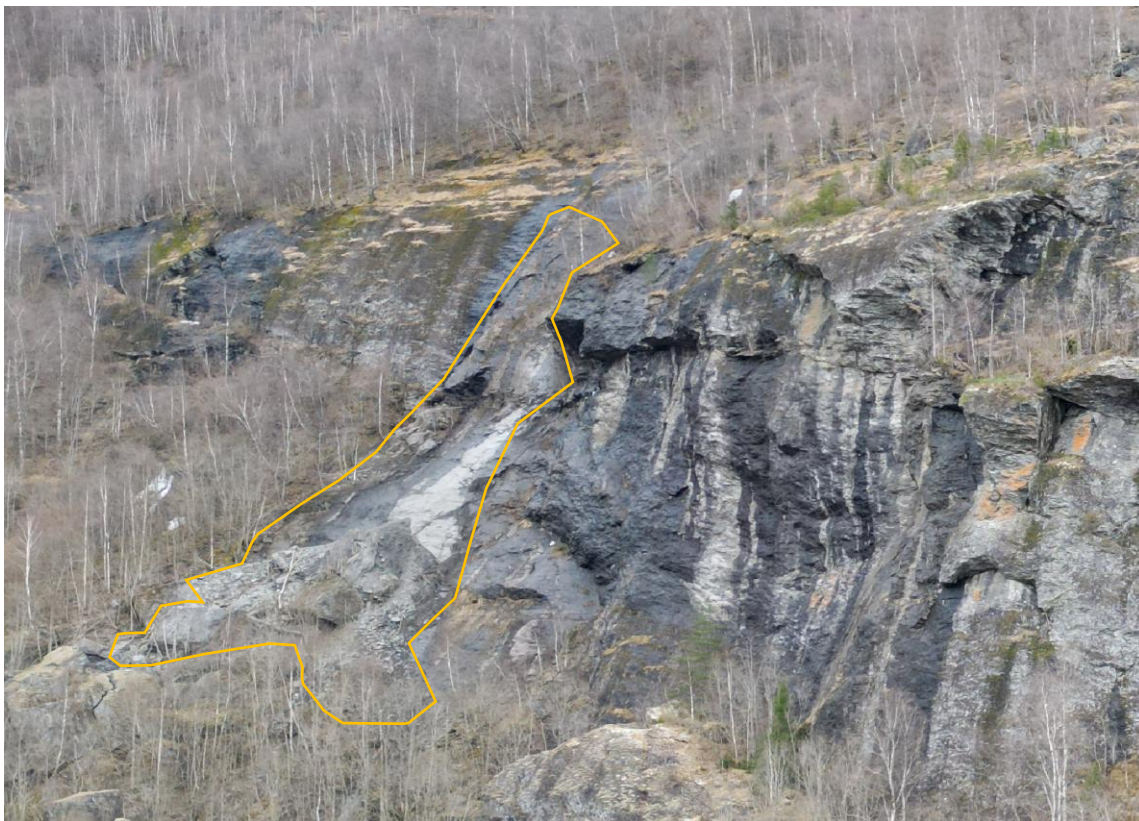
I tillegg har det fremkommet informasjon fra oppdragsgiver at på slutten av 1960-tallet gikk et steinsprang ca. 70 m sør for området vurdert i denne rapporten. Dette kan være hendelsen som vises i Figur 8. Hendelsen skal ikke ha ført til skade på bygg eller annen infrastruktur. Mars 2025 gikk det en mindre utglidning av løsmasser rett nord for området vurdert i denne rapporten (Figur 10), merket ID2 i Figur 12. Skredet hadde kort utløp.

*Figur 10: En mindre utglidning observert nord for området. Ifølge oppdragsgiver gikk dette i mars 2025.*

| GPS-punkt | Beskrivelse |
|---|---|
| 2 | Skredhendelse mars 2025 (Figur 10) |
