# ► **Ny 132 kV-ledning Åbjøra-Dokka**

Naturfare

Oppdragsnr.: 52301090 Dokumentnr.: 52301090-R-31 Versjon: J02 Dato: 2025-04-11

Vedlegg 1: NO-INGGEO-01 Skredfarevurdering for konsesjonssøknad for Bagn trafo og mastepunkt

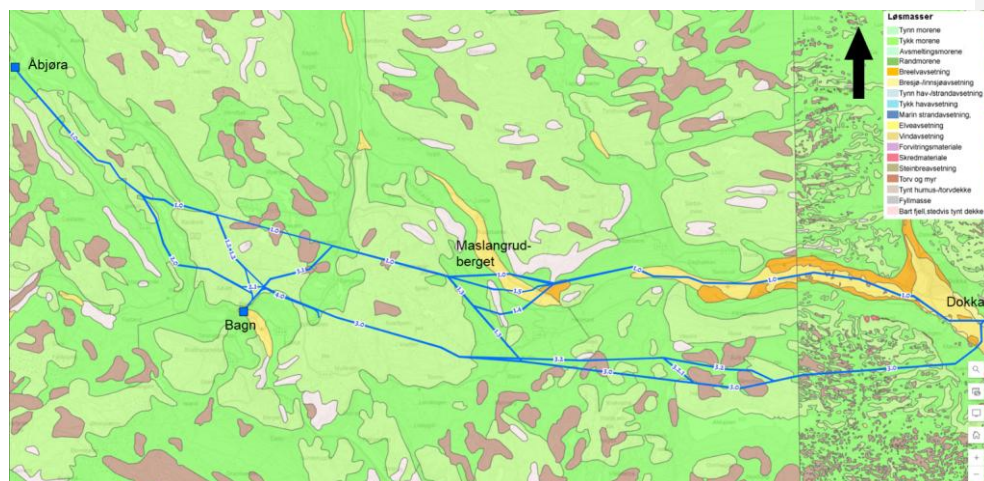
Løsmassekartet fra NGU i Figur 2, viser i hovedtrekk isbreavsetning i høyereliggende områder; morenematerialet (grønn farge), samt torv og myr (brun farge). I lavereliggende områder, bl.a. rundt elven Etna er det elve- og bekkeavsetning (gul farge). Den marine grense ligger litt over 200 moh. i hele området.

Figur 2 Viser utklipp NGU løsmassekart, strekningen Åbjøra til Dokka på hhv. venstre mot høyre side i kartet

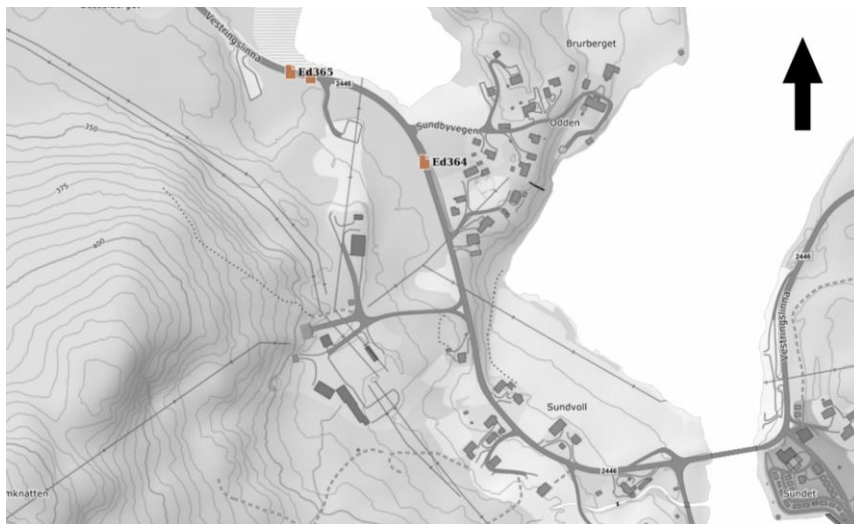
De brune markeringene viser omtrentlig lokalisering av rapportene som både kan inneholde grunnundersøkelser over flere km vegstrekning, eller kun et par grunnundersøkelser lokalt.

Figur 3 NADAG kart over SVV rapporter langs Fv.2446 ved Åbjøra, Sunvoll

Lokalisering av grunnundersøkelsene er vist i kart fra NADAG i Figur 3, Figur 4, og Figur 5.

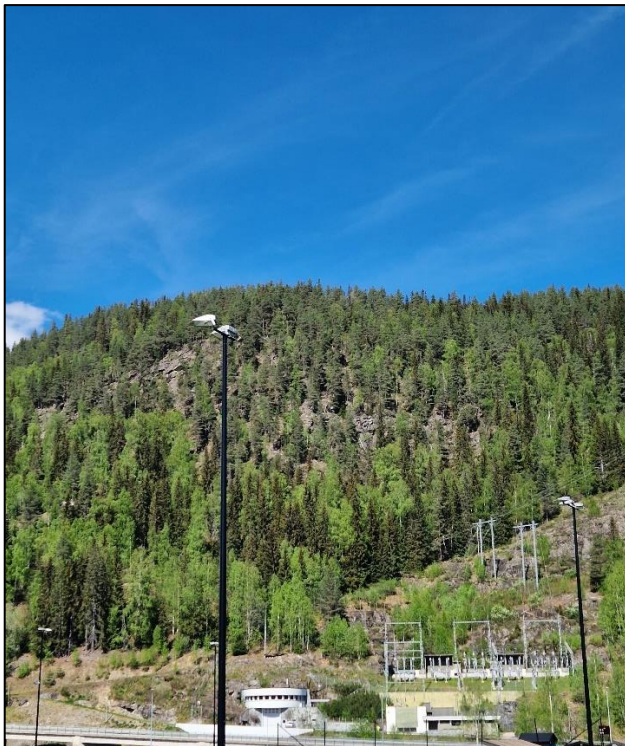
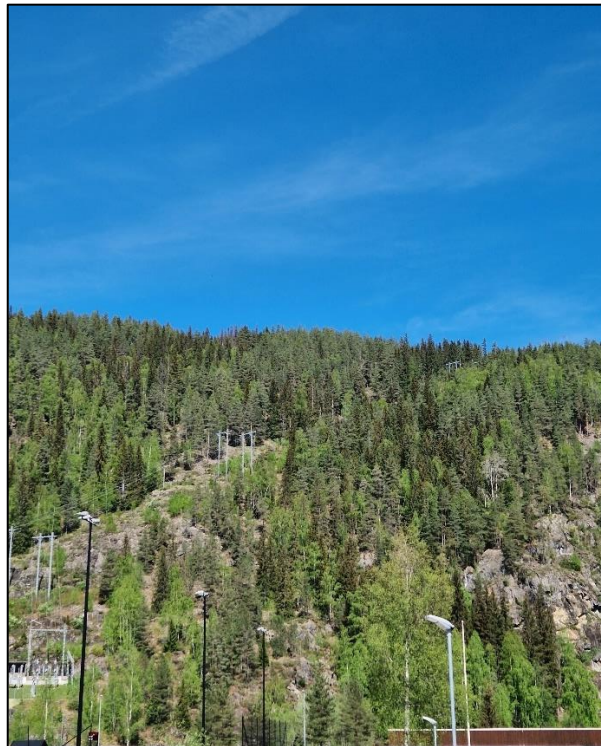
Figur 3: Oversiktsbilder over trafostasjonen og skråningen.

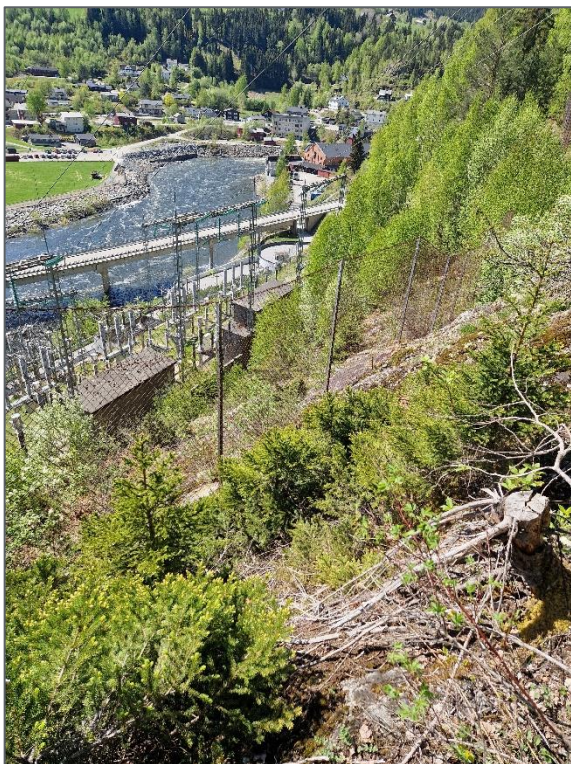
Figur 4: Bilder tatt fra skråningen ovenfor trafostasjonen. Viser at terrenget ned mot stasjonen er stedvis bratt.

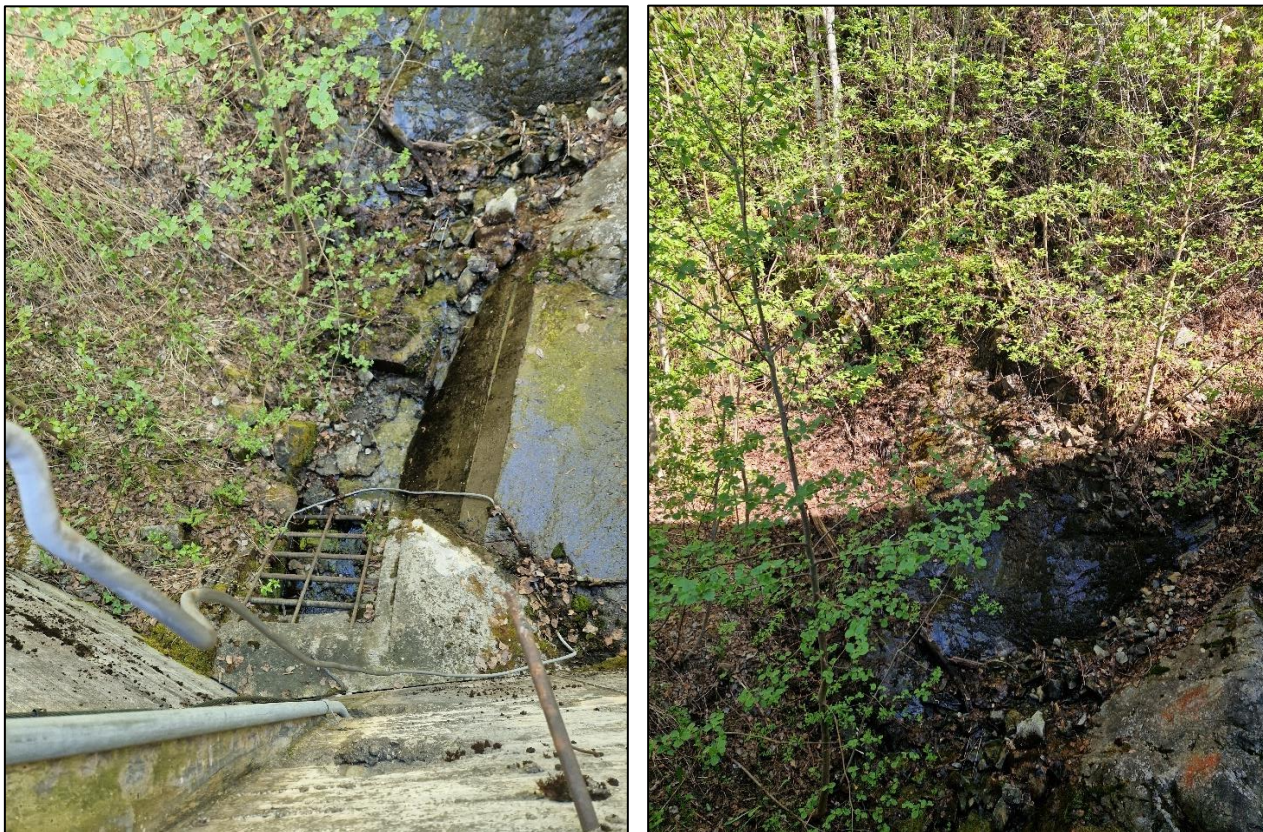
Det er ikke registrert vannveier i påvirkningsområdet på FKB-data. Det er heller ikke observert permanente vannveier i området på befaring, men det er observert å drenere vann i skråningen ned mot trafostasjonen. Vannet ledes i rør under trafostasjonen, veien og ut i elva Begna. Inntaket er utført i betong med inntaksrist, og tiltakseier opplyser av inntaket renses jevnlig (Figur 5). Det er ikke rapport om problemer med overløp, og inntaket er rapportert å ha holdt unna vannmengden som kommer under ekstremværet 'Hans' i 2023. Høyden opp til trafostasjonen er flere meter, og terreng er skilt fra trafoinstallasjoner med betongmur.

Figur 5: Bilder av vannvei og inntak til lukket løsning under trafostasjonen.

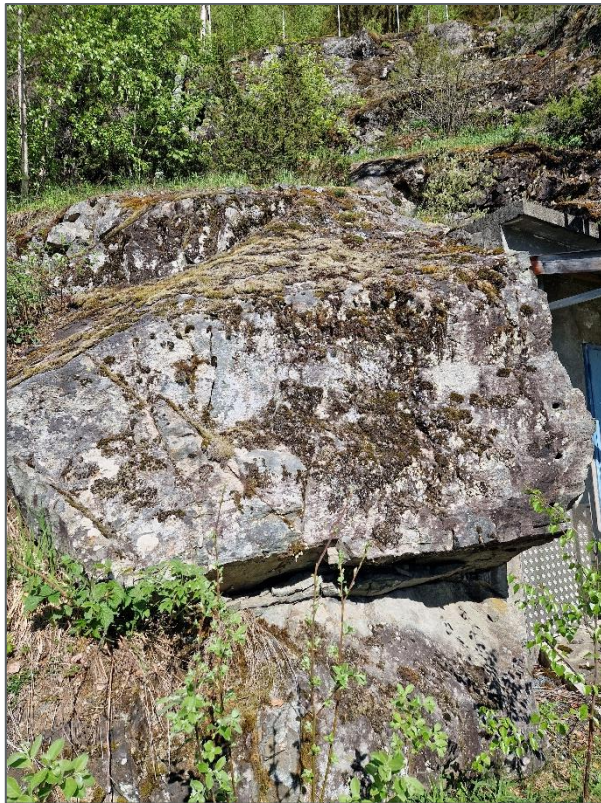
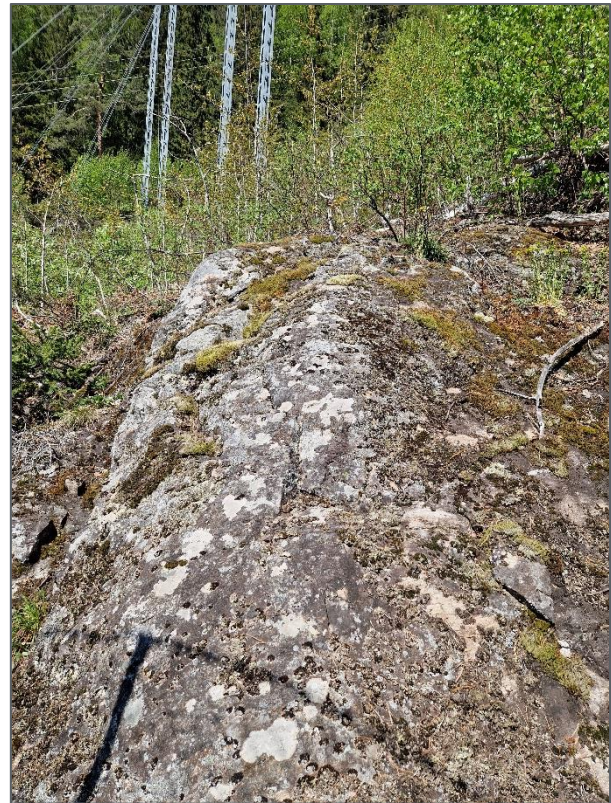
Området er dekket av NGUs berggrunns- og løsmassekart i målestokk 1:50 000. I henhold til berggrunnskart består berggrunnen i det aktuelle området av øyegneis, beskrevet å ha grårosa øyne av kalifeltspat, og til dels mylonitt. Dette stemmer overens med feltobservasjoner. Nordvest for kartleggingsområdet er det registrert en bergartsgrense med overgang til en gneis, beskrevet å være båndet, med stedvis høyt kvartsinnhold. Videre er den beskrevet å inneholde amfibolittbånd og være granatførende [7]. Bergmassen i området framstår grovblokkig, massiv, kompetent og stedvis svapreget (Figur 10). Fargen er lys – middels grå med mørkere forvittringshud.

Figur 10: Bilder av berggrunnen i området.

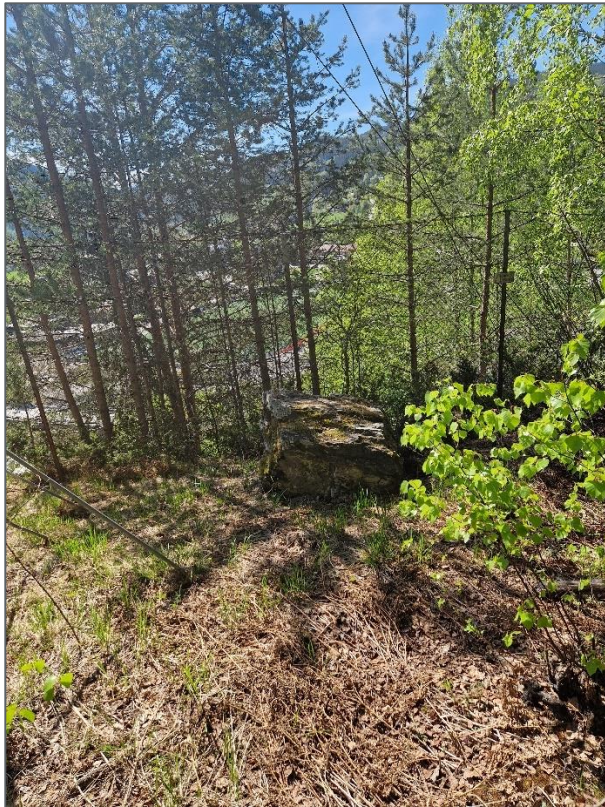
Figur 19: Bilder som viser større blokk utenfor urfot og urmasser nedenfor bergskrent vest for kartleggingsområdet.

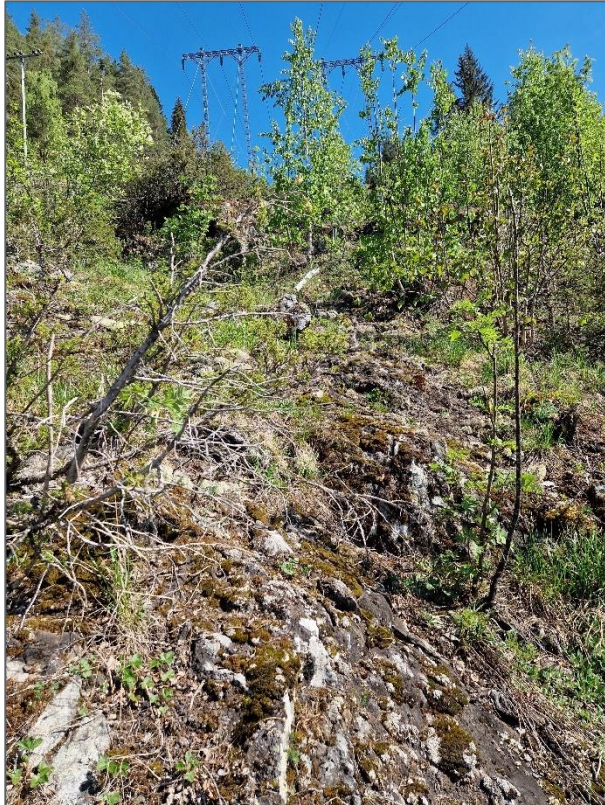
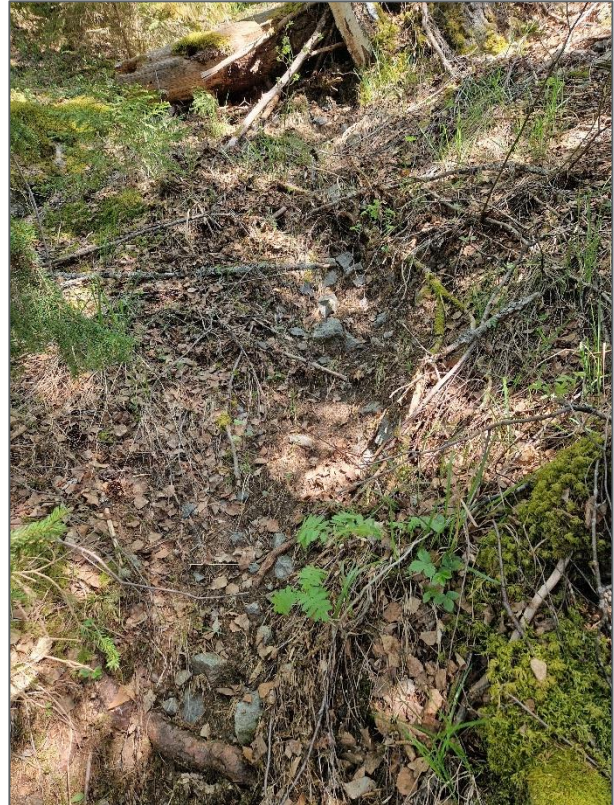
Det er observert å være skrint løsmassedekke langs eksisterende kraftlinje, og i nærhet til denne (Figur 20). Det er generelt mye bart berg i terrenget bak trafostasjonen og videre oppover langs linjetrasé. I terrengsøkk vest for linja er det observert tegn til å renne noe vann, antakelig kun i forbindelse med kraftig nedbør og/eller snøsmelting. Det er ikke tegn til erosjon eller medrivning av løsmasser. Morenemassene i området framstår å ha høyt innhold av grovere materiale.

Figur 20: Til venstre: Skrint løsmasse og mye bart berg langs eksisterende linjetrasé. Til høyre: Tegn til sesongbasert vannføring i søkk nord for kartleggingsområdet (vest for kraftlinje).

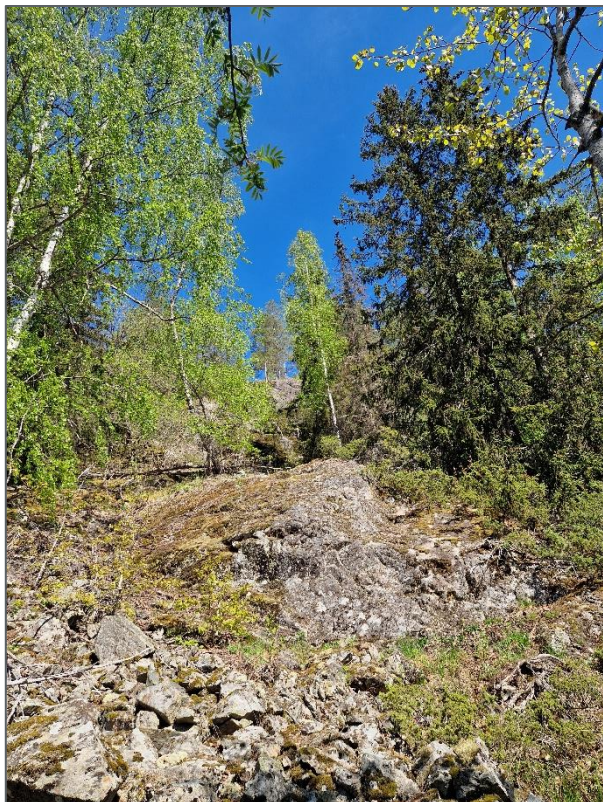
Øst for kartleggingsområdet er det også mindre, lokale bergskrenter som kan være løsneområder for steinsprang. Det er observert småblokkig urmasser i nedkant av skrentene. Det er også observert ansamling av små blokker både innenfor og utenfor gjerdet mot trafostasjonen, med ukjent opprinnelse (Figur 21).

Figur 21: Til venstre: Lokal skrent og urmasser øst for eksisterende trafostasjon. Til høyre: Småblokkig urmasser innenfor gjerde øst for trafostasjon.
