Vestfold
FYLKESKOMMUNE

Fv. 3028 Haneholmveien

Fagrapport geoteknikk

Reguleringsplan

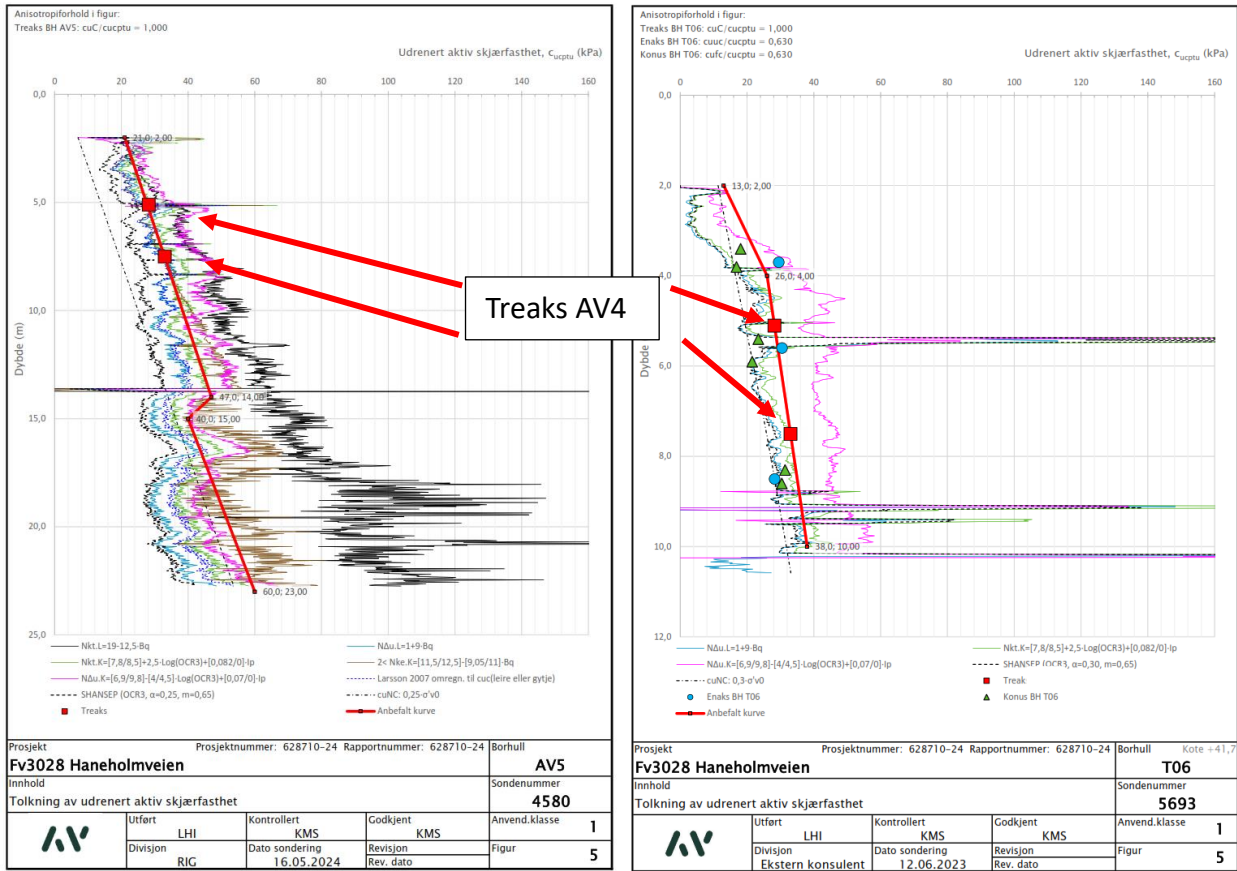
Tolkningen av prøveresultatene fra enaksialforsøket i T06 viser betydelig tøyning på 9 % i 8,5 m dyp, noe som indikerer at prøven kan ha vært forstyrret. Som følge av dette er en høyere skjærfasthetsverdi for T06 lagt til grunn i analysen enn det enaksialforsøket alene ville ha vist. Disse to snittene utgjør grunnlaget for de beregnede profilene, der hovedfokus er lagt på treaksialresultatene fra AV4.

Figur 16: Tolkning av designprofil i AV5 og T06. Kilde: Asplan Viak AS

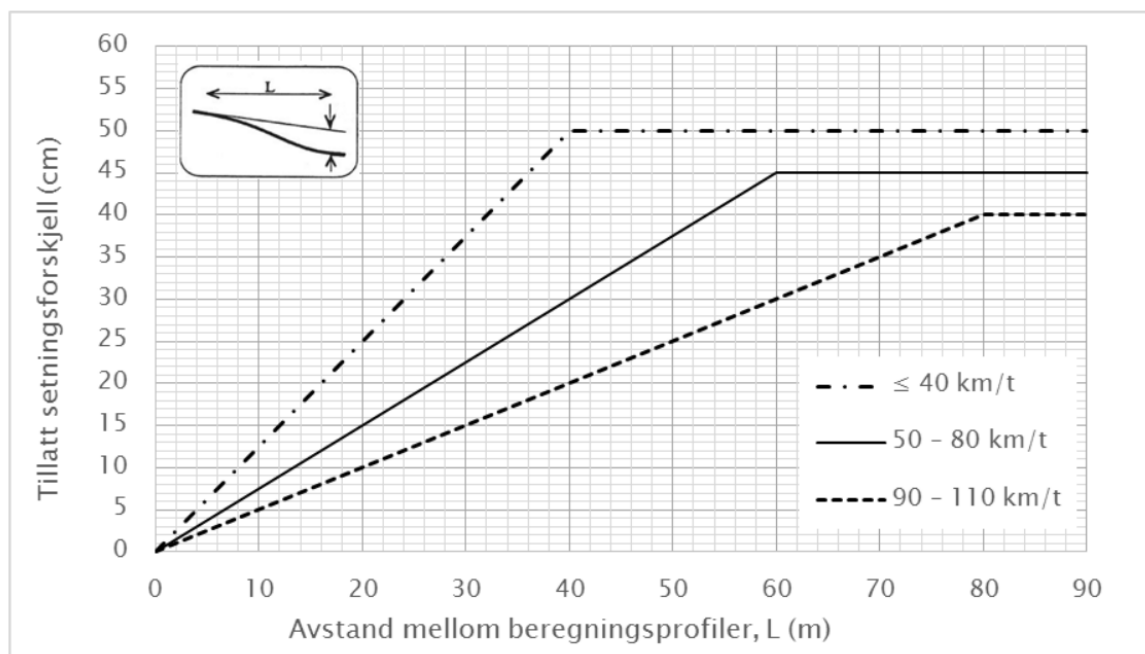
Videre skal det, for samme tidsperiode ikke oppstå større setningsforskjell på en gitt strekning L enn det som kan avleses i Figur 20, gjengitt i figuren under.

Figur 20: Viser tillatt setningsforskjell på en gitt strekning [3].

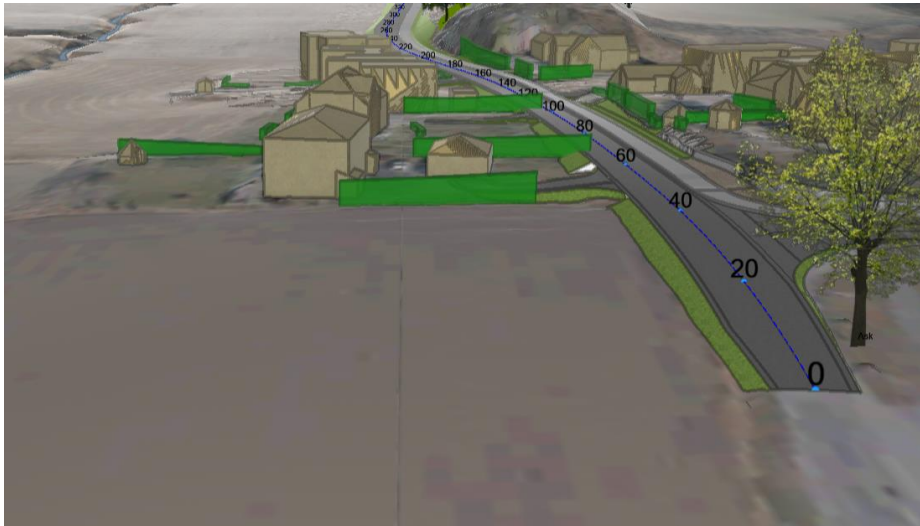
Figur 22 Utsnitt fra modell - Store Bergan. Kilde: Asplan Viak AS/VFK

Veien forskyves noe vestover i forhold til eksisterende vei for å etablere gs-vei på østsiden. Dette innebærer etablering av mindre skjæringer i øst og fyllinger i vest. Grunnforholdene i området tilsier at det kan være forekomster av kvikkleire langs traseen. Den er forventet å ligge dypere enn 3 m. I hovedsak er registrerte bergdybder i traseen mindre enn 5 m.

Som del av en detaljprosjektering må det utføres beregninger som dokumenterer lokalstabiliteten. Det kan ikke utelukkes forsterkende tiltak som kalk-/ sementstabilisering for å sikre tilstrekkelig høy sikkerhetsfaktor. Graving for VA forutsettes utført med grøftkasser.

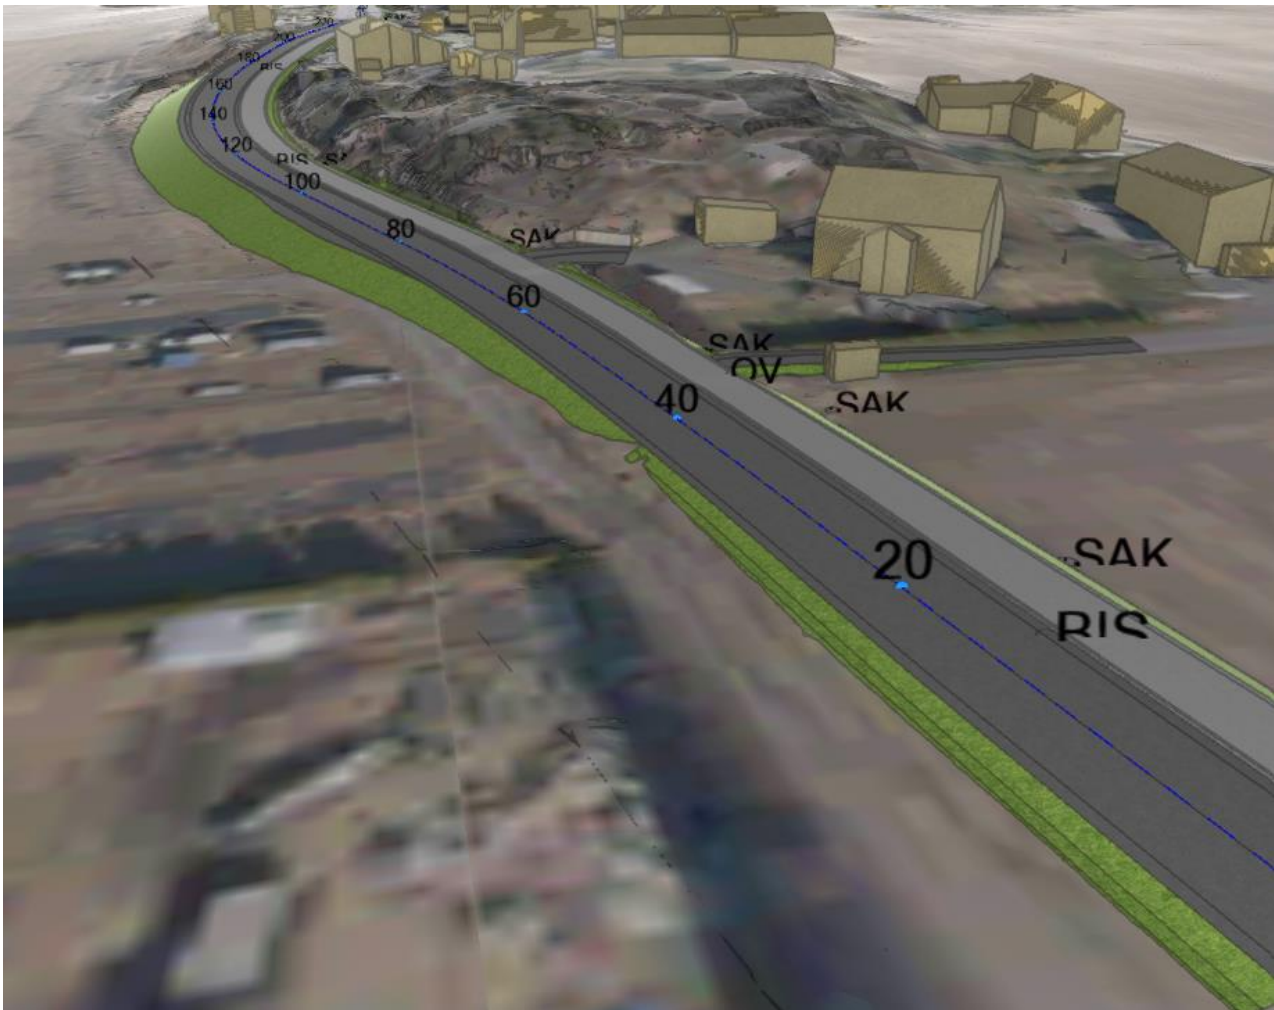
Figur 32 Utsnitt fra modell, modellnummer 12100. Kilde: Asplan Viak AS/VFK

Tiltaket innebærer fylling på vestsiden av veien. Dybder varierer fra 1 m i nordre ende av delstrekket og til i overkant av 11 m i sørenden. Tiltaket er ikke vurdert å ha betydelig innvirkning på stabiliteten da de største inngrepene kommer i området der det er grunt til berg. Lokalstabilitet må dokumenteres som del av detaljprosjekteringen.

På grunn av variasjonen i bergdybder må det påregnes tiltak for å ivareta risikoen for differansesetninger.

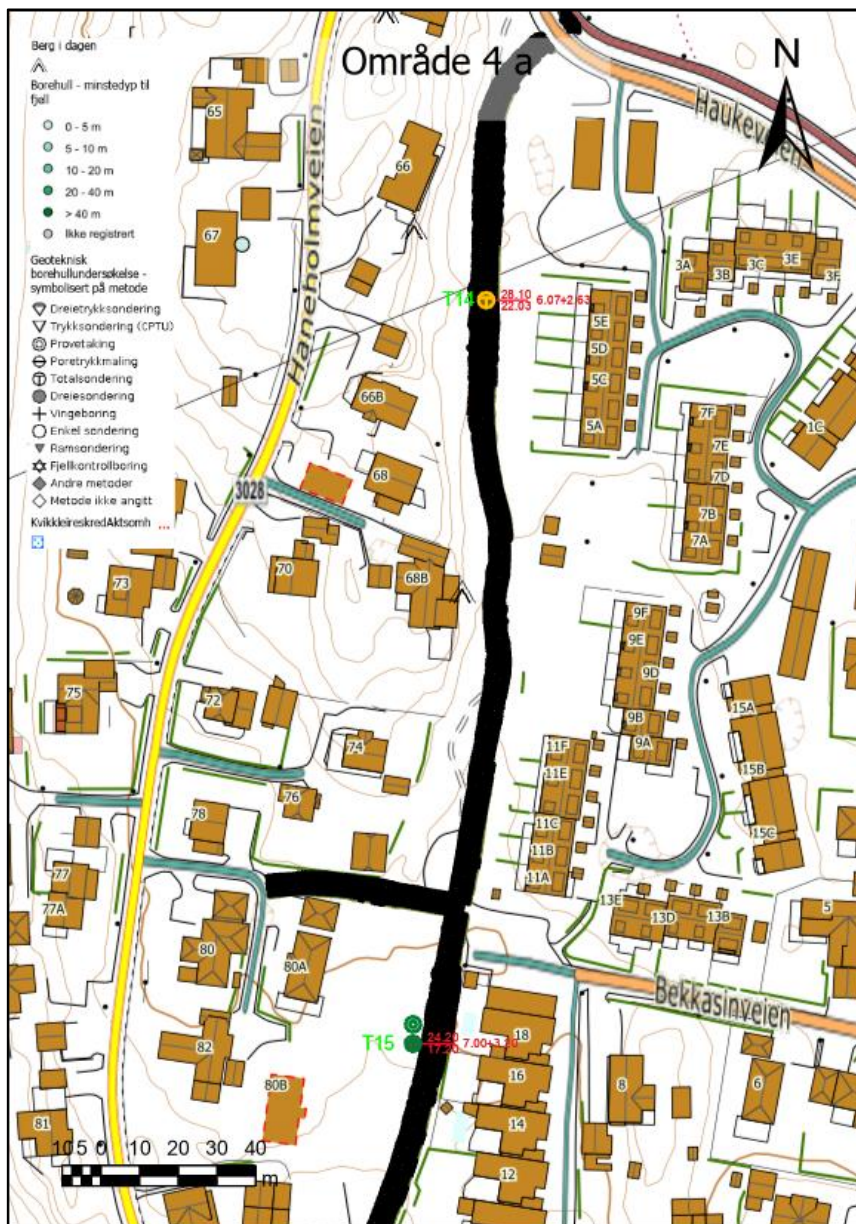
Figur 35 Gs-vei som separat trase, veimodellnummer 73100. Kilde: Asplan Viak AS

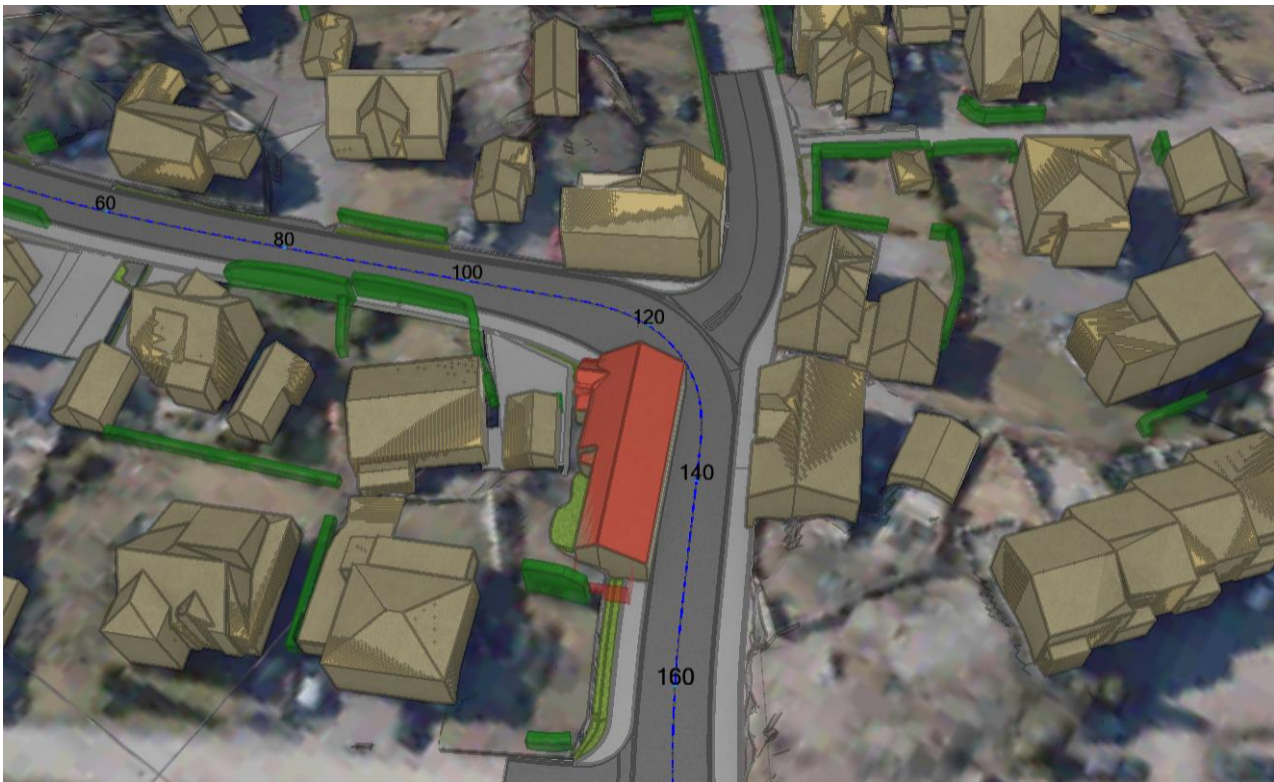
Figur 42: utsnitt av fra veimodell: 15100. Kilde: Asplan Viak AS/VFK

I all hovedsak er det planlagt begrensede terrengtiltak for krysset, men av plasshensyn vil det være nødvendig å rive ett bygg på østsiden av krysset. Her viser grunnundersøkelsene at det er relativt dypt til berg, og sonderingene indikerer sprøbruddmateriale. Det skal etableres en løsmasseskjæring. Lokalstabiliteten må ivaretas og det anbefales supplerende undersøkelser for å kartlegge massene på tomte, inkludert forventede masser i området der skjæringen skal etableres.
