Oppdragsgiver	Navn Frank Toreli Sylte	Kontaktperson Frank Toreli Sylte
Oppdrag	Nummer og navn 24735-01-1	Oppdragsleder Hedda Breien
Dokument	Nummer 24735-01-1 Utført av Hedda Breien	Dato 2025-01-16 Kontrollert av Hallvard Skaare Nordbrøden

Utredning av sikkerhet mot skred i bratt terreng

Det føreligg framlegg til detaljregulering for Blomgjerda – del av gnr. 10 bnr.1 i Fjord kommune. Aktsemdkart viser potensiell flaum- og snøskredfare. NVE er ikkje tilfreds med eksisterande vurderingar av flaum- og skredfare. Skred AS har difor utført detaljert skred- og flaumfarevurdering for planområdet iht. gjeldende regelverk og vegleiarar.

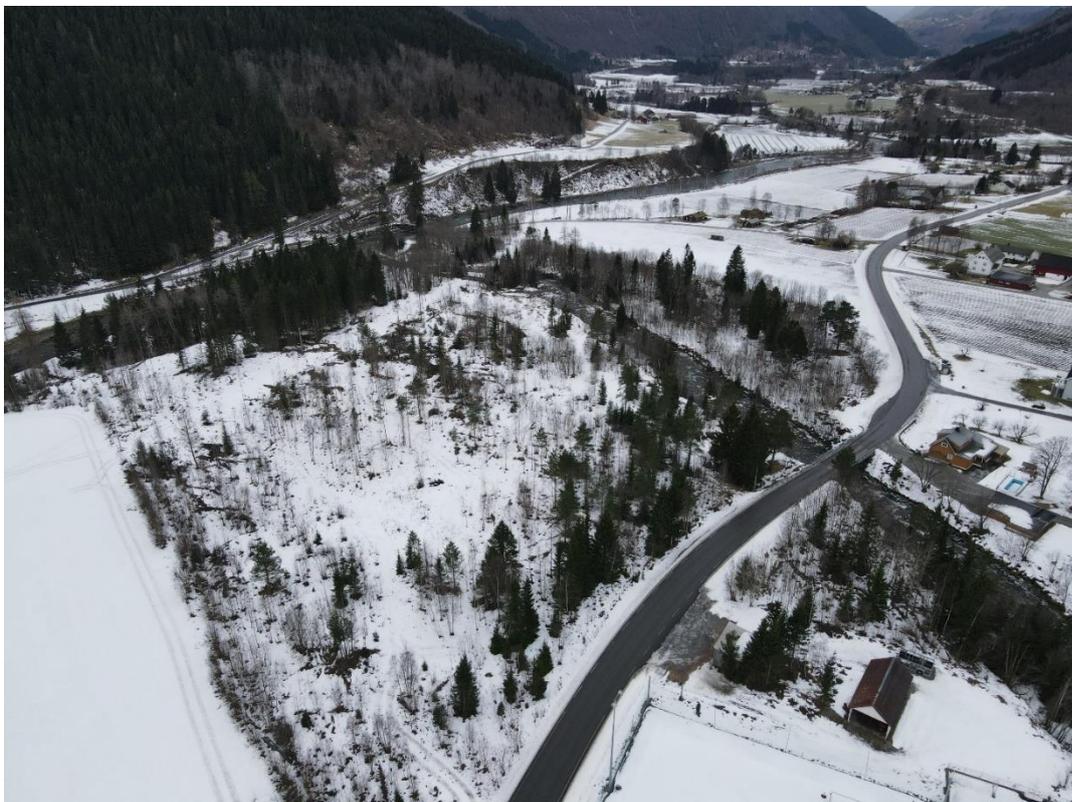
Figur 1: Oversiktsbilde som viser det meste av kartleggingsområdet. Bildet er tatt mot V.

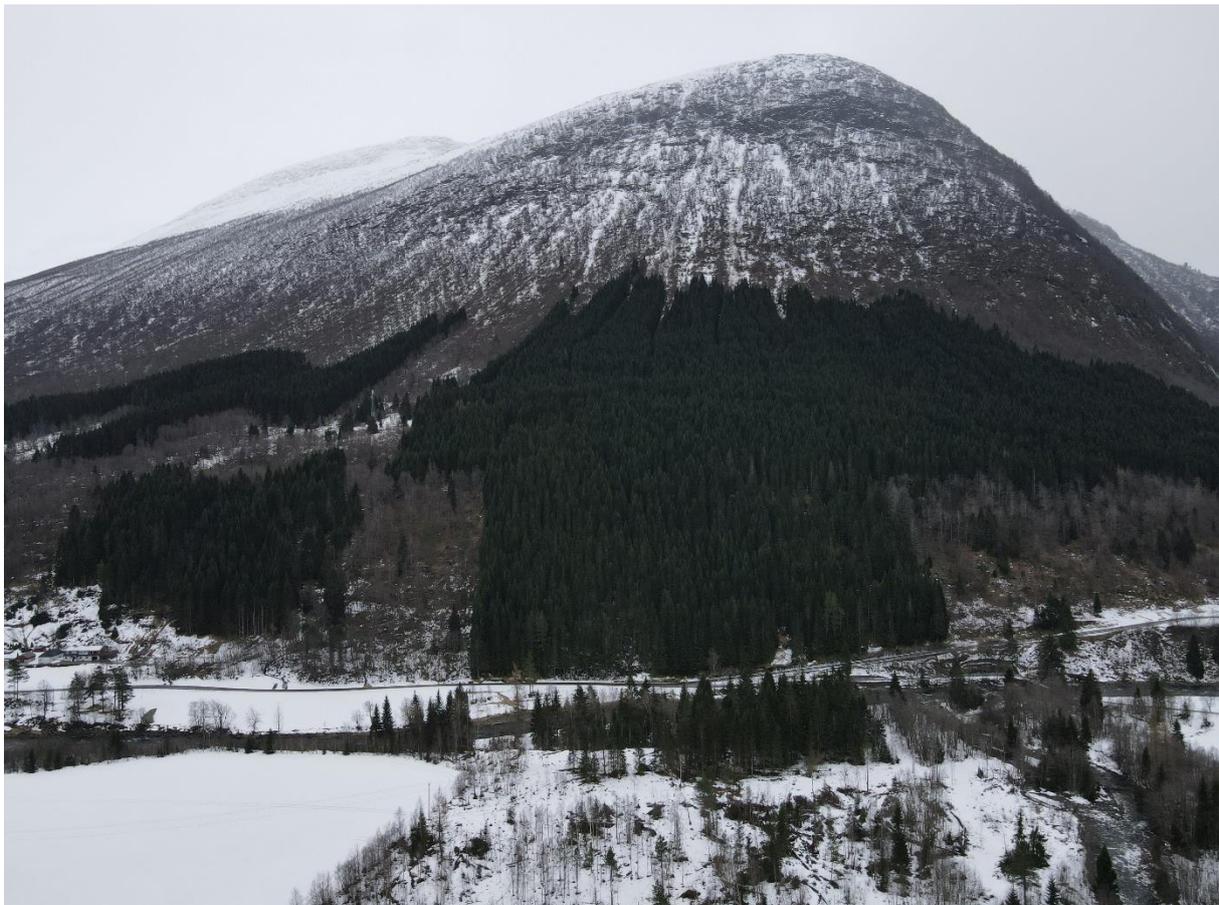
Figur 3 Dronebilde tatt mot S, mot Bjorstadnakken. Delar av kartleggingsområdet er synleg.

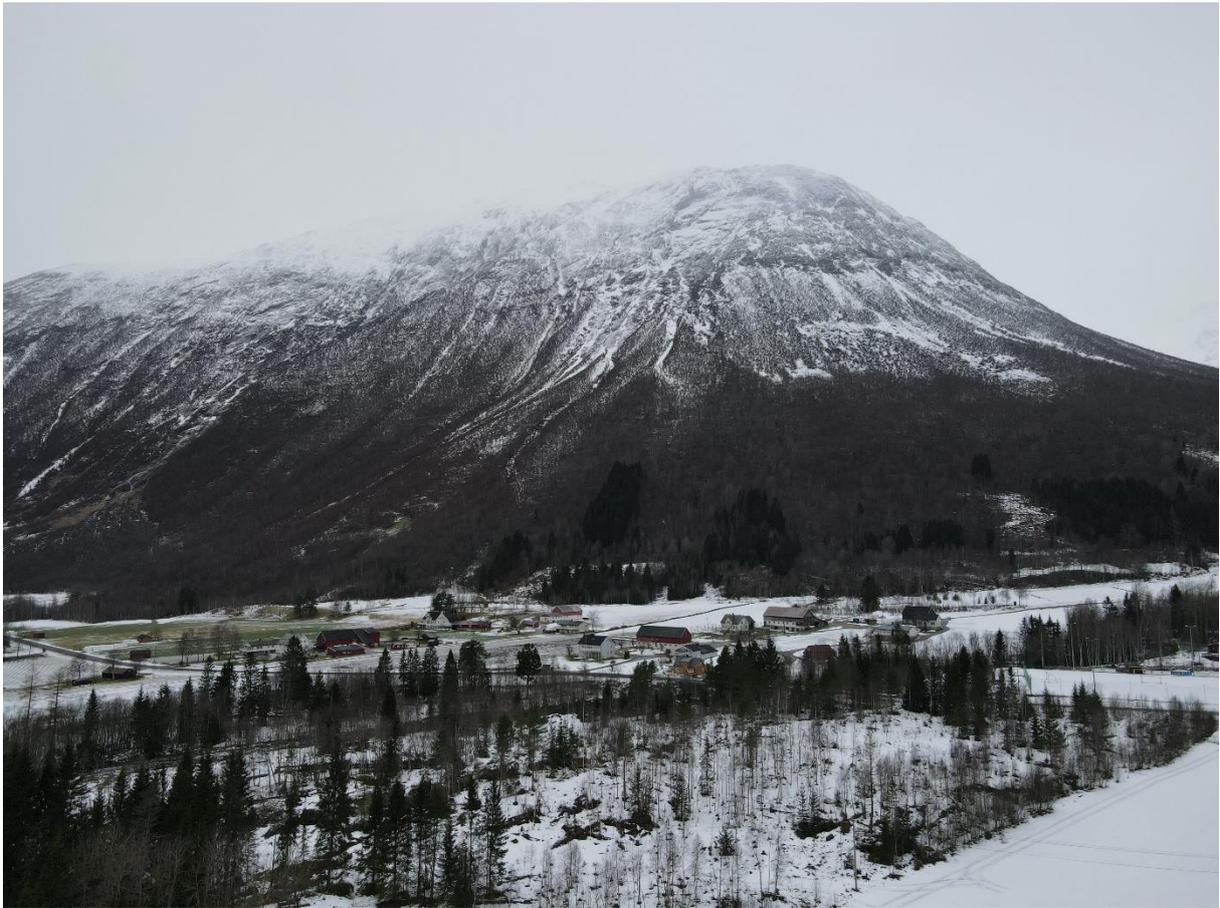
Figur 4 Dronebilde tatt mot N, mot Myklebosthornet og Valldalsheia. Delar av kartleggingsområde synleg.

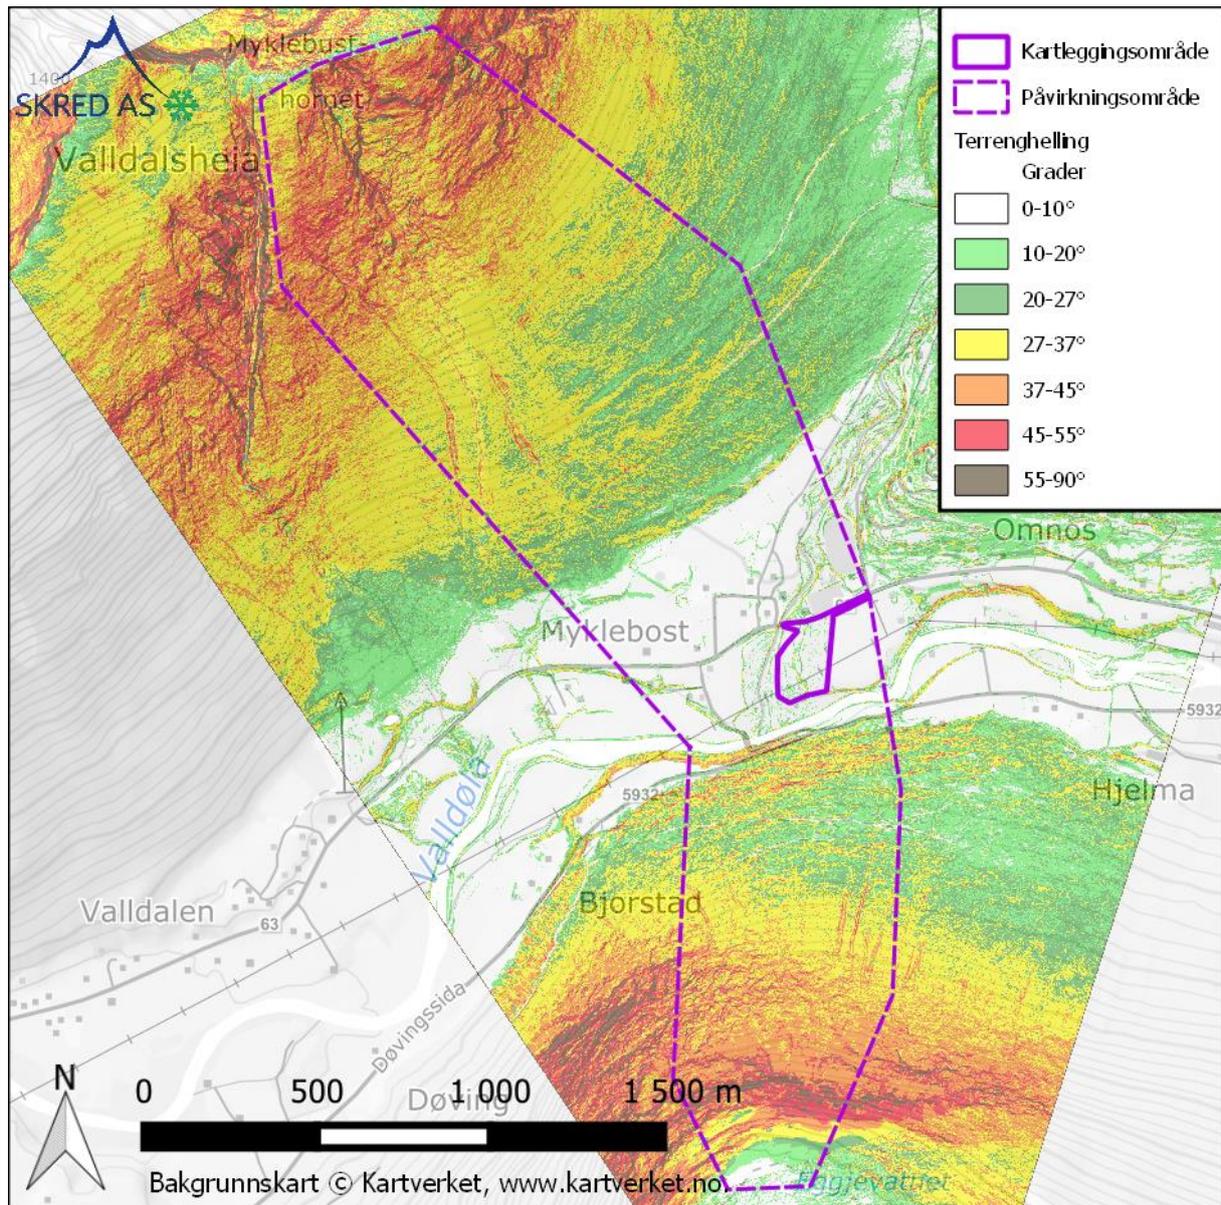
Figur 5: Hellingskart.

Terrenganalysa er basert på den nasjonale terrengmodellen med horisontal oppløsning på 1x1 m, henta frå Høydedata (Kartverket, 2025). Kart med terrenghelling er vist i Figur 5.

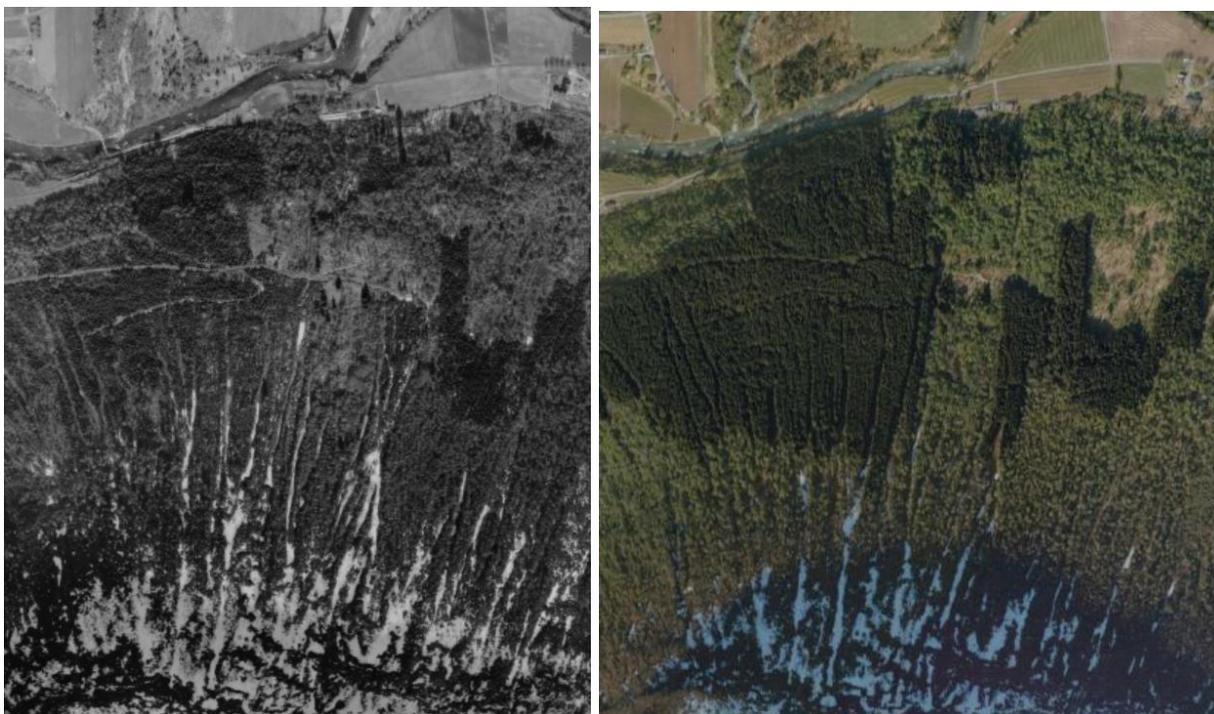
Figur 6 Flyfoto frå 1988 (venstre) og 2024 (høgre). Vi ser skredsnø i rennene på begge og tilvekning av skog.

På Norge i Bilder (Statens vegvesen et al., 2025) er det flyfoto tilgjengelig for området tilbake til 1976. Bilda viser at granskogen på sørsida særleg har vokse til etter 1988. Biletet frå 1988 viser tydeleg skredsnø i rennene i skogen. Dette er dei same rennene som er der i dag. Sjå Figur 6.

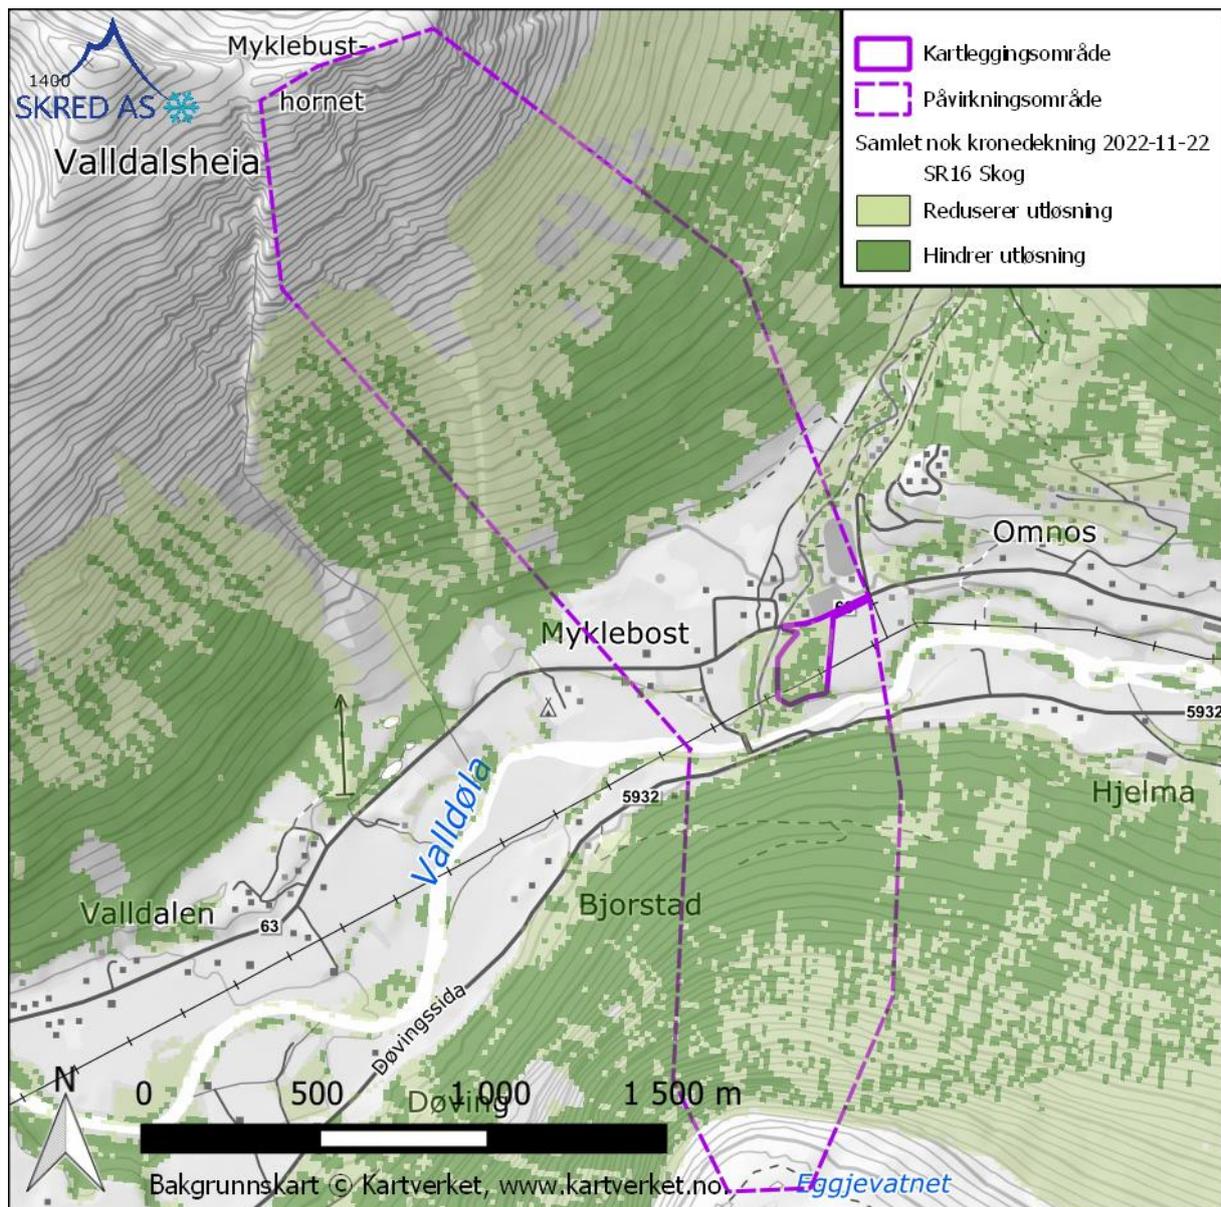
Figur 7 Sr16 data for området viser kor skogen skal vere tett nok til å hindre utløysing av skred, samt kvar det er skog som reduserer sannsynet for at skred løysast ut.

Som vi ser i figuren under er skogen generelt tett nok til å hindre utløysing av skred opp til omkring 400 moh. På sørsida av dalen er det stadvis tett nok skog heilt opp til skoggrensa rundt 700-800 moh. På nordsida av dalen viser derimot fråver av skog i eit område heilt ned mot dalbotnen kvar det går store, hyppige skred.

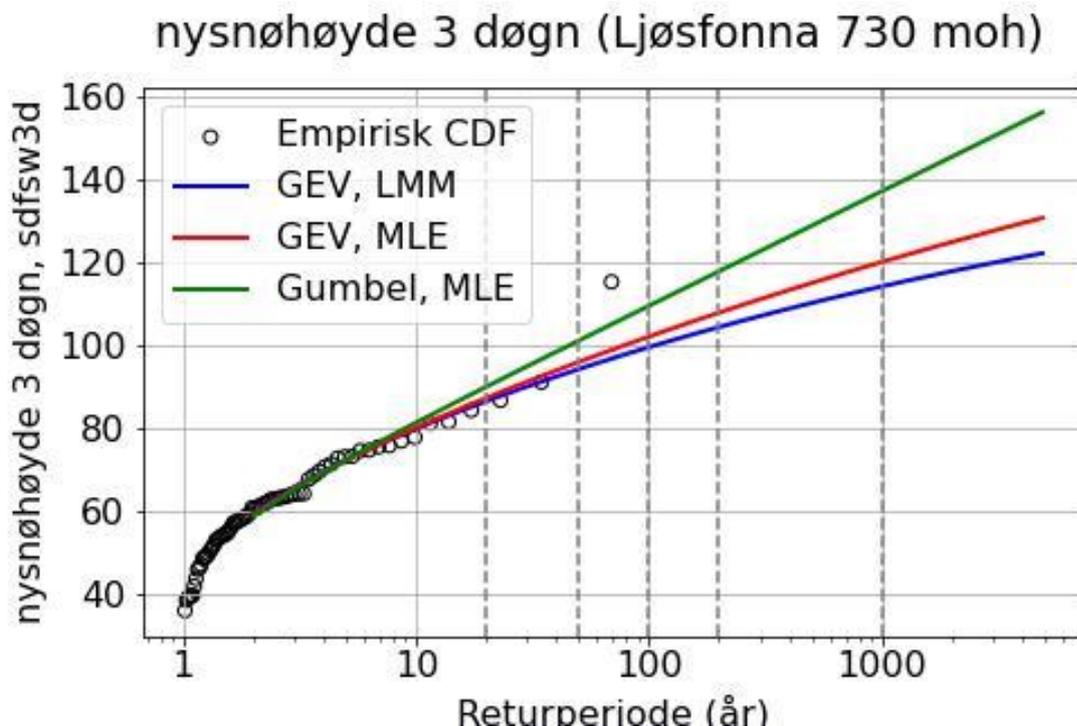
Figur 8 Ekstremverdiar for 3 døgns nysnøhøgde.

Vi har brukt ulike metodar for berekning av ekstremverdiar for nysnøhøgde, men alle har god p-verdi, vi brukar difor eit gjennomsnitt. Ekstremverdiar for 3 døgns nysnøhøgde ligg da på 130 mm for 1000 års returperiode. 100 års returverdi ligg på 100 mm. Middelerdien for døggnedbør ligg på 55-60 mm. Maksimum registrert døggnedbør var i 1978 med rundt 130 mm.

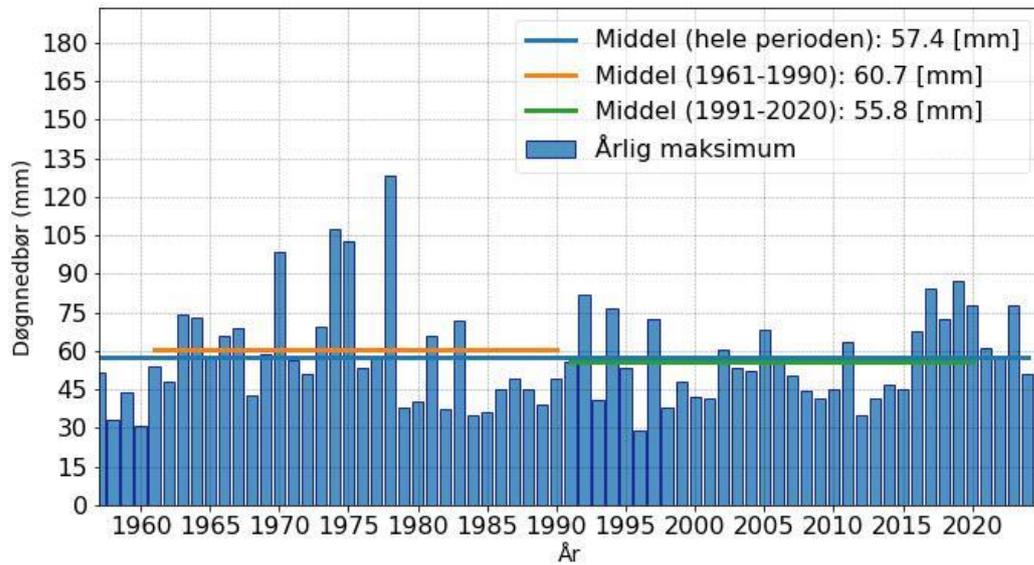
Figur 9 Maksimum døggnedbør

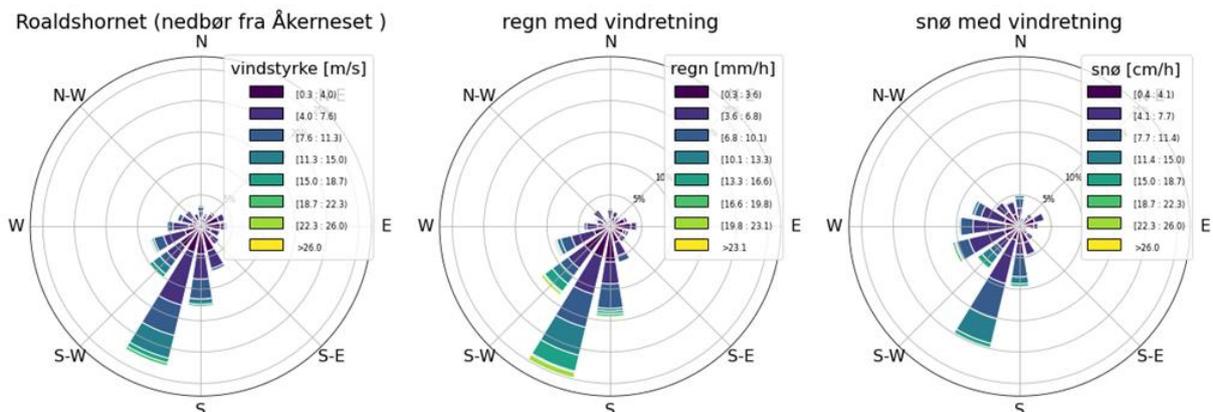
Figur 10 Vindroser fra Roaldshorn

Vi har brukt vind frå Roaldshorn i Stranda kommune for å analysere vindtilhøva i vinterhalvåret (november-april). Stasjonen har data fra 2014 til i dag. Vi har analysert timesdata av vind, temperatur og nedbør. Ved temperaturer under 0.5 °C er nedbøren klassifisert som snø. Mest nedbør både som snø og regn kommer det fra vestlig sektor med meir regn fra sørvest og snø fra vest-nordvest.

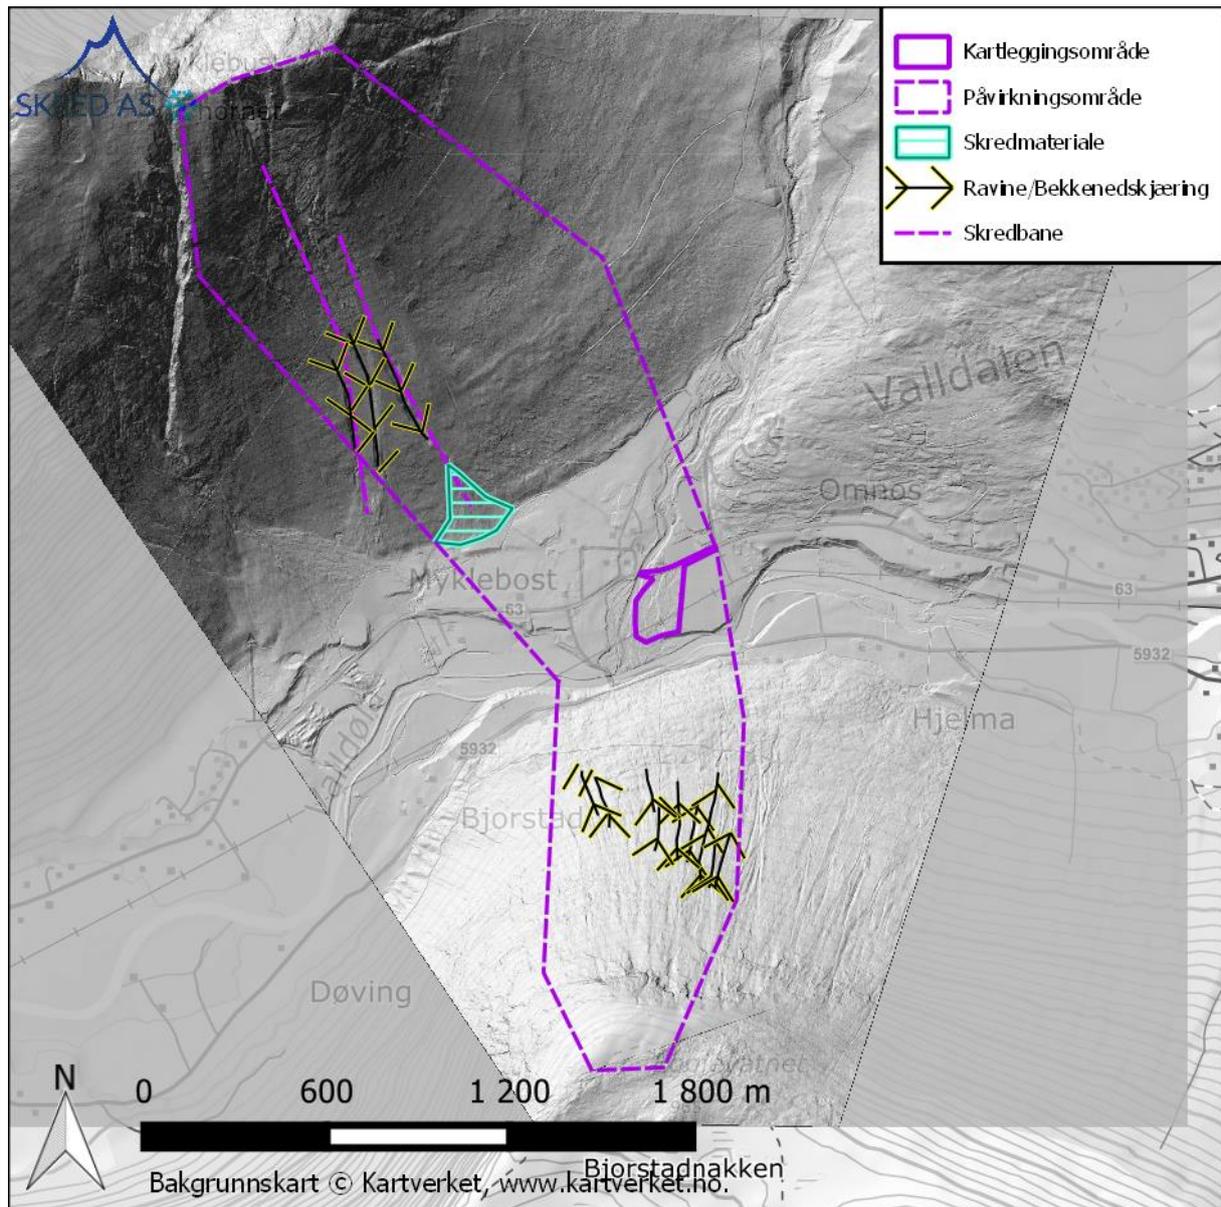
Figur 11: Registreringskart for påvirkningsområdet.

Som ein del av terrenganalysene er det også utarbeidd et skuggekart fra terrengmodellen. Skuggekartet gjengjev terrengoverflata utan vegetasjon og bygningar, og brukast for å avdekke morfologiske element som elles er vanskelege å observere, f.eks. grunna tett skog. Skuggekartet er vist som bakgrunn i registreringskartet i Figur 11.

Synfaring i området blei utført 12. desember av Hedda Breien, Skred AS. Det var litt snø på bakken. Vi har benyttet digitale kart underveis på befaring, og registreringer er gjort direkte i disse kartene. Sporlogg og registreringer fra befaring er vist i registreringskartet i Figur 11 og Tabell 2.

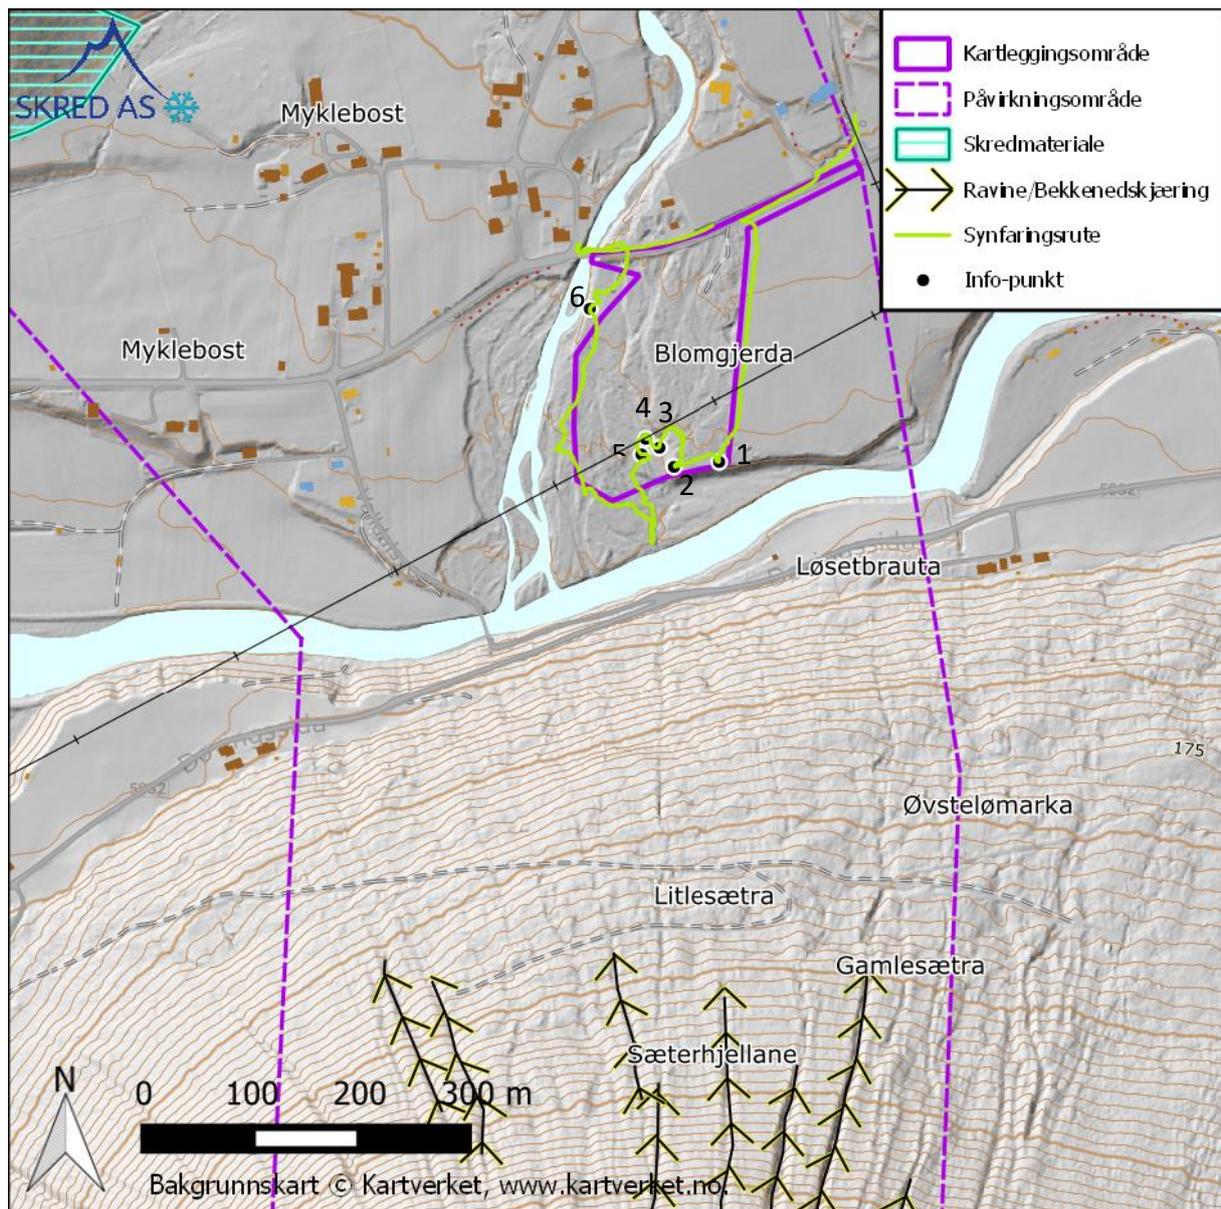
Figur 12 Registreringskart for kartleggingsområdet. Forklaring til GPS-punkt er gitt i Tabell 2.

GPS-punkt	Skildring
1	Bratt elveterrassekant. Faresone?
2	Bratt elveterrassekant hit.
3	Står vatn i nedkant av skråning
4	Liten bekk
5	Gamle kvernhus?
6	To store, runde steinar på elvebreidda

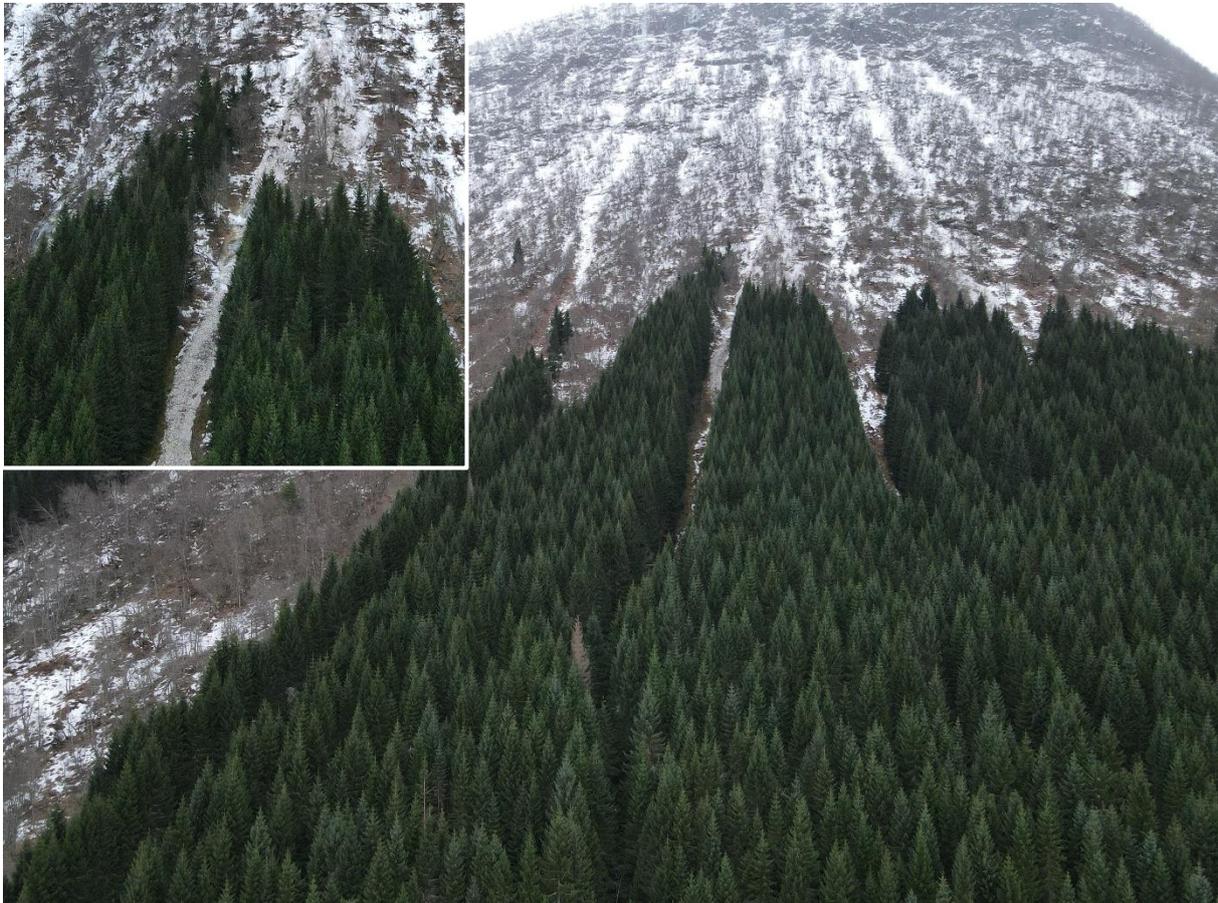
Figur 13 I området mellom skrentane øvst og den tette granskogen losnar det hyppig mindre snøskred. Det er ferskt skredmateriale i øvre del av renne nr to frå venstre (innfelt).

Bjorstadnakken på sørsida av dalen ligg ikkje i le for snøførande vind, og er også ein storskala ryggformasjon som truleg gjerne bles rein for snø. Denne fjellsida er heller ikkje like høg som Myklebusthornt. Den øvre delen er svært bratt, men i partiet mellom dei bratte skrentene og den tette granskogen losnar det mindre snøskred. Renner i skogen nedanfor og skredsnø i desse både under synfaring og på eldre flyfoto viser at her går det mindre snøskred hyppig

(årleg). Terrenget og forma på skogen tilseier derimot at dette er små, og gjerne våte skred som losnar i dei små rennene i bjørkeskogen. Det er svært tett granskog i ein stor del av fjellsida nedanfor. Dette verkar også inn på rekkevidda til desse trass alt små skreda.

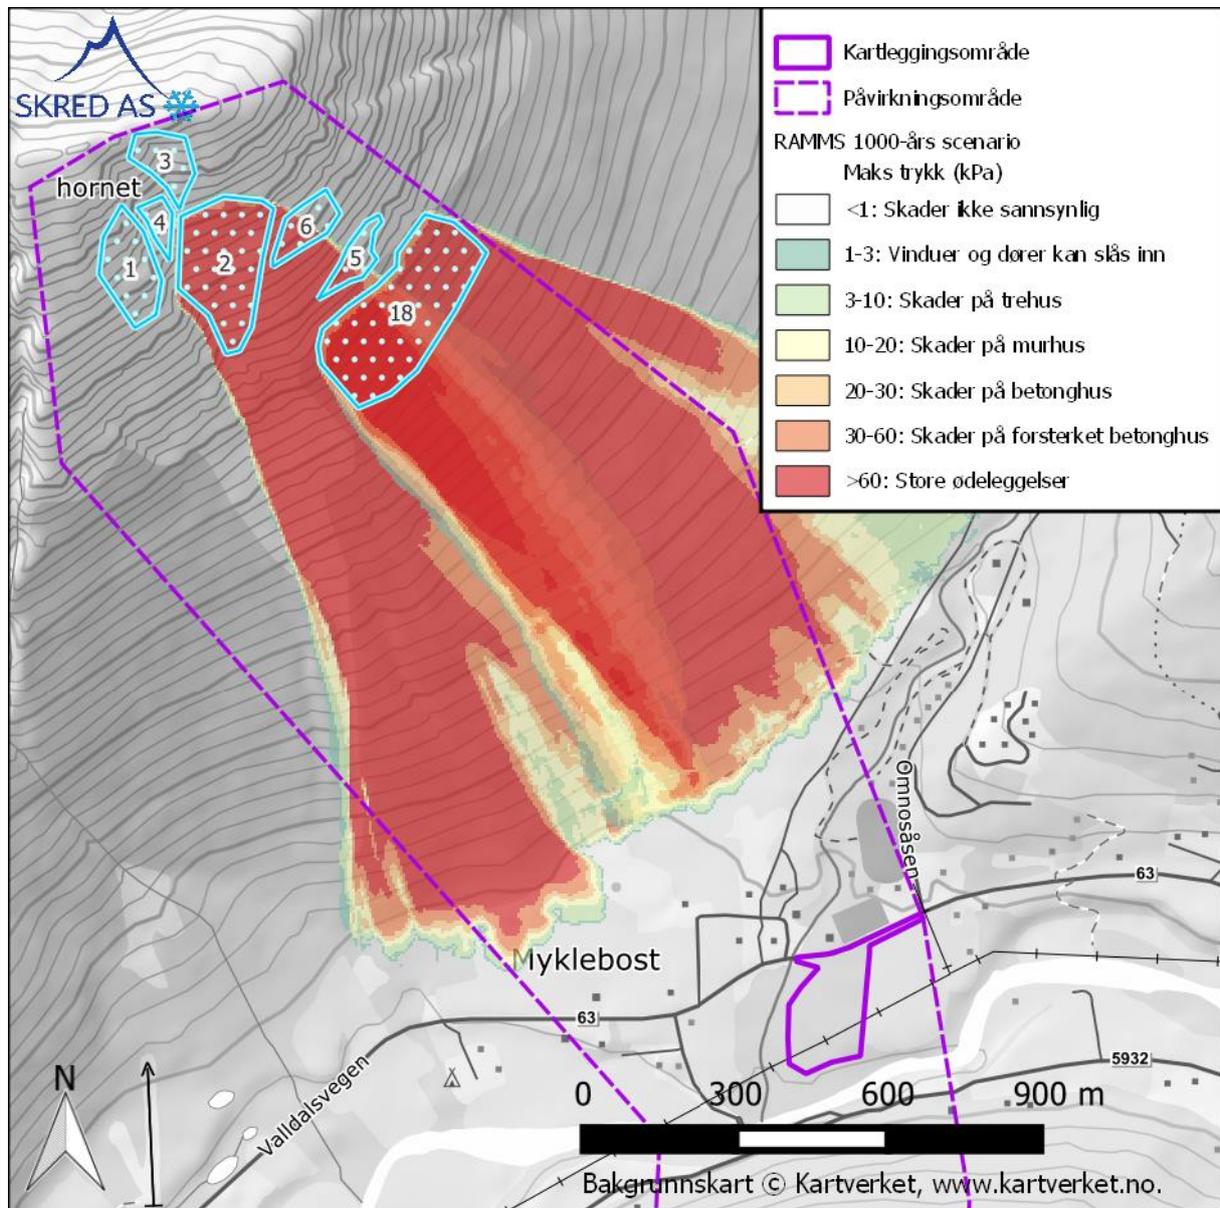
Figur 14 Modellering av skred fra nordsida.

Vi ser at modelleringa stadfestar at dei store, kjente skreda frå nordsida av dalen har retning noko vest for kartlagt område. Dette er skred som vi reknar med at vil produsere skredvind, difor var det viktig å modellere desse skreda for å sjå på retning. Basert på modelleringa, vurderar vi at skredvinden vil ha same retning som dei faste massane me har modellert. Sidan det kjem ned vest for kartlagd område er skredvind frå dette skredet uaktuelt, vi har difor ikkje modellert skredvind med eige verktøy.

Dei mindre skreda frå denne fjellsida når dalbotnen, men det er nærare 400 m flat dalbotn mellom dei faste massane og kartlagd område. Sjølv skredbana er heller ikkje like bratt i

dette området, særleg ikkje i nedre del og lågare fallhøgde (500 m). Vi vurderer at skredvind som kan nå inn i kartleggingsområdet ikkje er aktuelt for desse skreda.

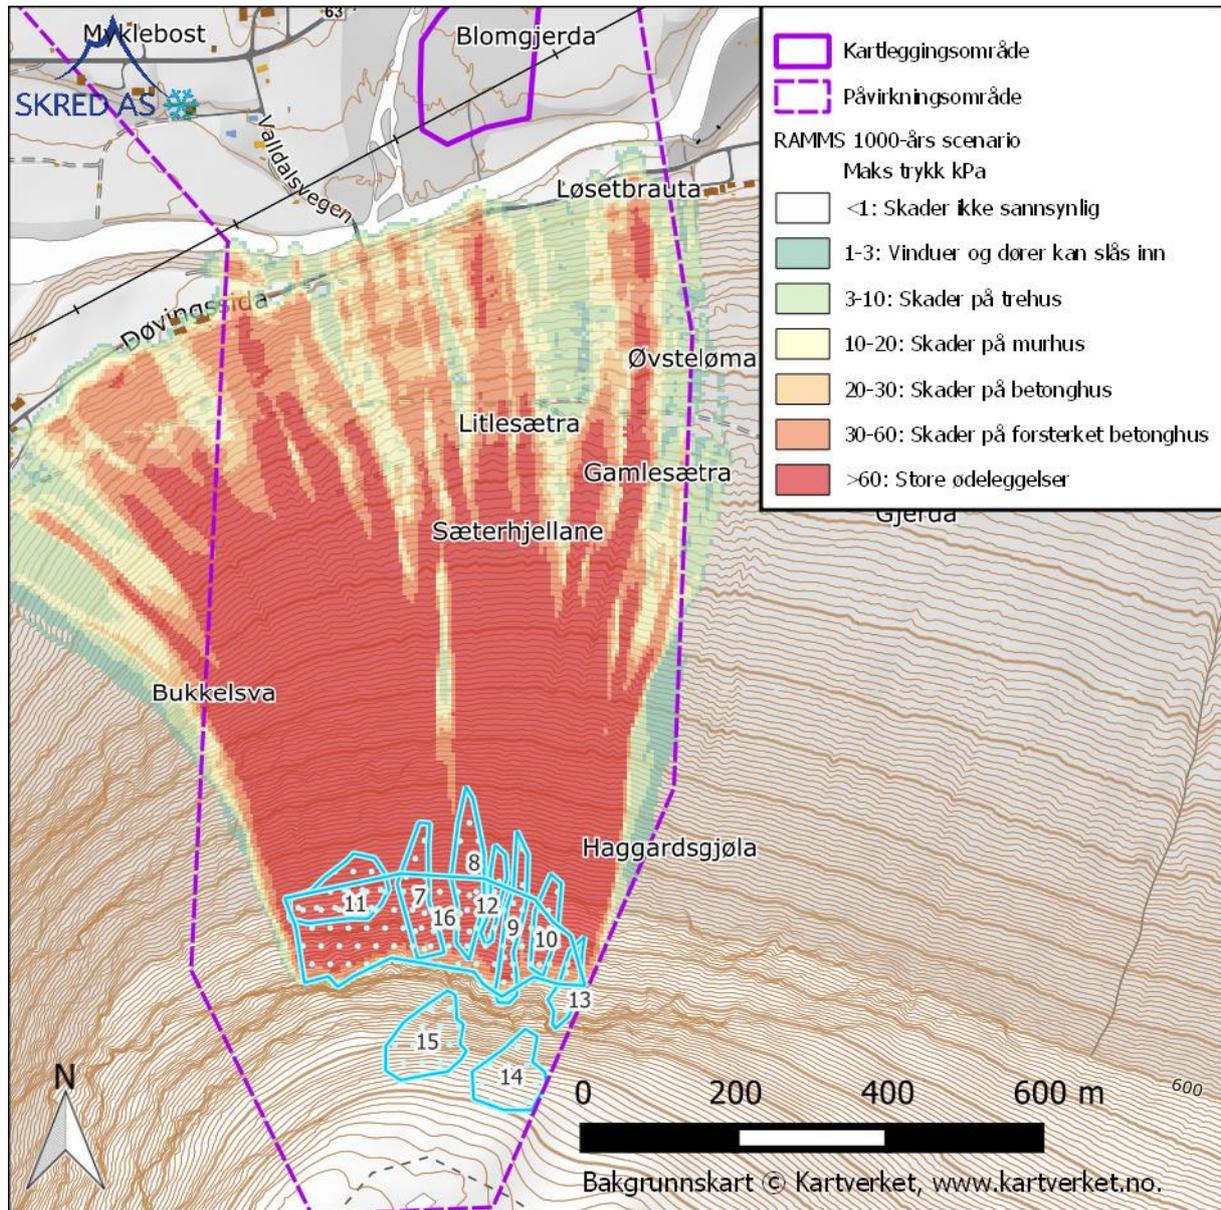
Figur 15 Modellering av 1000-års scenario med skred fra samanhengande losneområde

Det går hyppige, små skred i dei tydelege rennene. Vi vurderer at dette ofte er våte skred. Desse stansar i dag eit stykke ned i dalsida i skogen og trugar ikkje kartleggingsområdet. For ein situasjon heilt utan skog har vi i tillegg vurdert eit sjeldan (1/1000) scenario med eit større snøskred frå eit samanhengande område nedanfor klippebandet. Denne modelleringa representerer det vi vurderer som et sjeldan skred med lang returperiode. Vi ser frå modelleringa at heller ikkje dette vil nå fram til kartleggingsområdet. At det ofte er våte

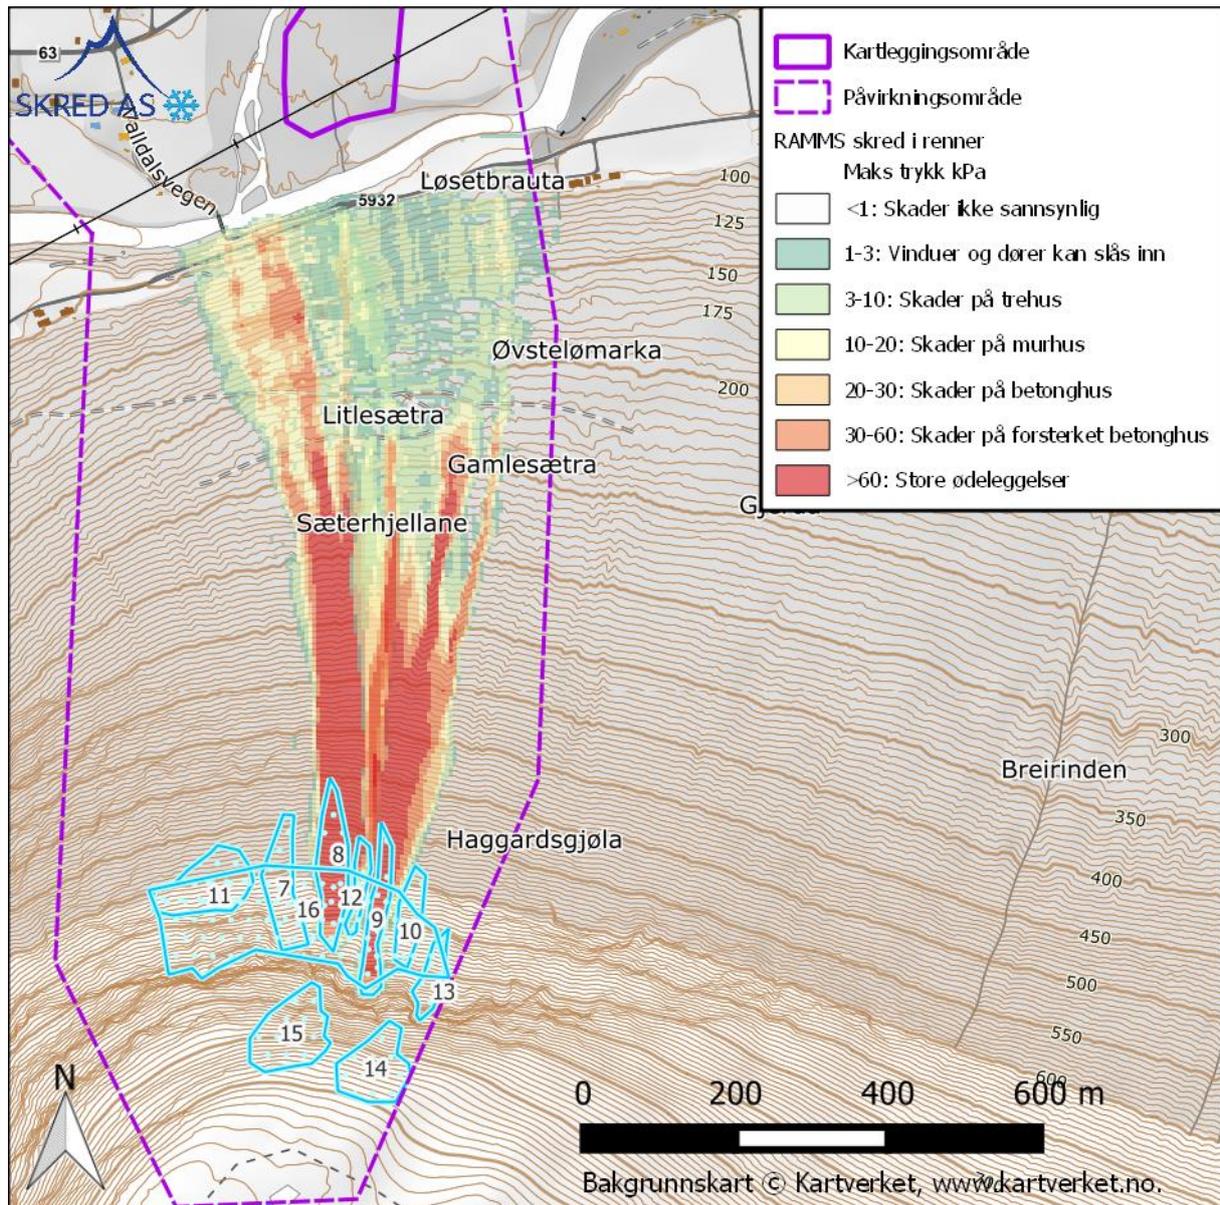
Figur 16 Modellering av skred fra renner.

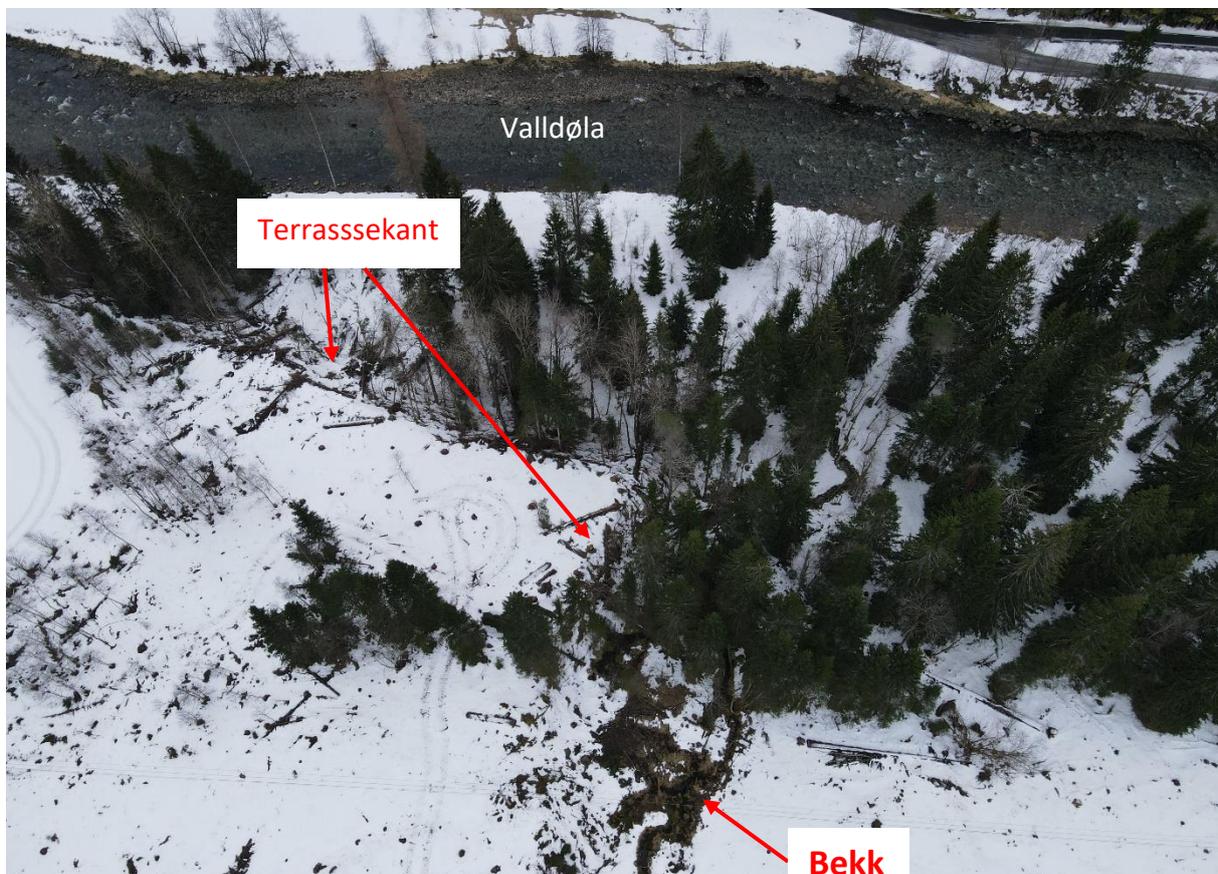
Figur 17 Dronebilde som viser terrassekanten mot elva (øst-vest) og vidare nord-sør.

Det er ein bratt elveterrasseskråning (35-40 grader) inne i kartleggingsområdet. Stabiliteten av denne er ikkje undersøkt i detalj, men den er så bratt at utglidingar og jordskred ikkje kan utelukkast. Det er dessutan elv i nedkant av denne, slik at erosjon kan skje ved flaum. Her vurderer vi losnesannynet for jordskred som høgare enn 1/100. Vi teiknar ei faresone 1 m inn frå kanten for 100-års sona og 5 m inn frå kanten for 1000-års sona, slik tilrådd i vegleiareren. Denne elveterrassen går vidare nordover parallelt med Myklebustelva. Her blir høgda og hellinga på skråningen gradvis mindre nordover, men det er også her vatn i underkant av skråningen, her i form av ein mindre bekk og stillestående vatn. Dette gjer at vi faresona for 1/100 og 1/1000 også går noko nordover. Det er tenkeleg at det planleggast utfylling eller liknande i dette området, terrengendingar vil i tilfelle endre faresona.

Vi konkluderer med at sannsynet for at jordskred frå fjellsidene i nord og sør skal komme inn i kartleggingsområdet er lågare enn 1/1000 per år. Det er derimot bratte jordskråningar innad i kartleggingsområdet der sannsynet for jordskred og utglidingar er større enn 1/100 og 1/1000 per år.

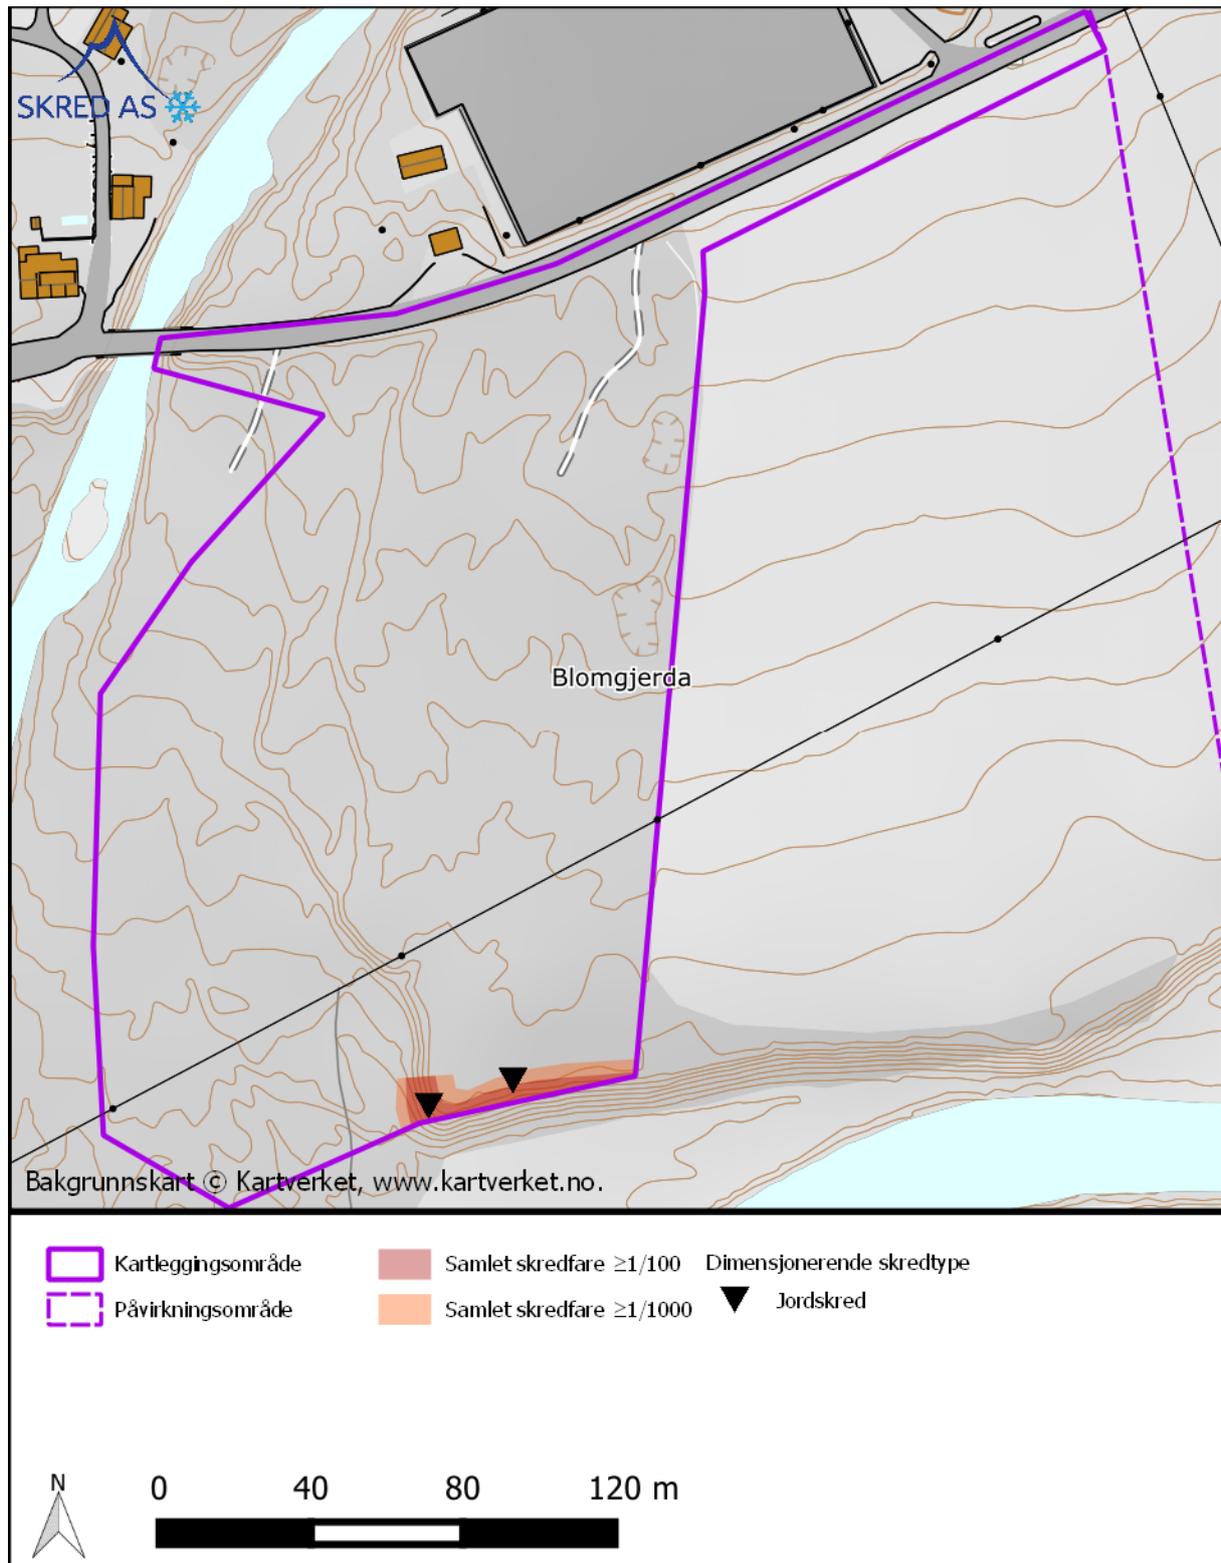
Figur 18: Kart som viser samlet skredfare og hvilke skredtyper som er dimensjonerende for de ulike delene av kartleggingsområdet.

Vi vurderer at det samla årlege nominelle sannsynet for skred er større enn 1/1000 langs den bratte terrassekanten inne i kartleggingsområdet. Her kan det skje lokale utglidingar og mindre jordskred. Dette er dimensjonerande skredtype. Det er ikkje fare for at skred frå fjellsidene rundt skal komme inni kartleggingsområdet, primært grunna avstand.
