Oppdragsgiver	Navn Frank Toreli Sylte	Kontaktperson Frank Toreli Sylte
Oppdrag	Nummer og navn 24735-01-1	Oppdragsleder Hedda Breien
Dokument	Nummer 24735-01-1 Utført av Hedda Breien	Dato 2025-01-16 Kontrollert av Hallvard Skaare Nordbrøden

Utredning av sikkerhet mot skred i bratt terreng

Det føreligg framlegg til detaljregulering for Blomgjerda – del av gnr. 10 bnr.1 i Fjord kommune. Aktsemdkart viser potensiell flaum- og snøskredfare. NVE er ikkje tilfreds med eksisterande vurderingar av flaum- og skredfare. Skred AS har difor utført detaljert skred- og flaumfarevurdering for planområdet iht. gjeldende regelverk og vegleiarar.

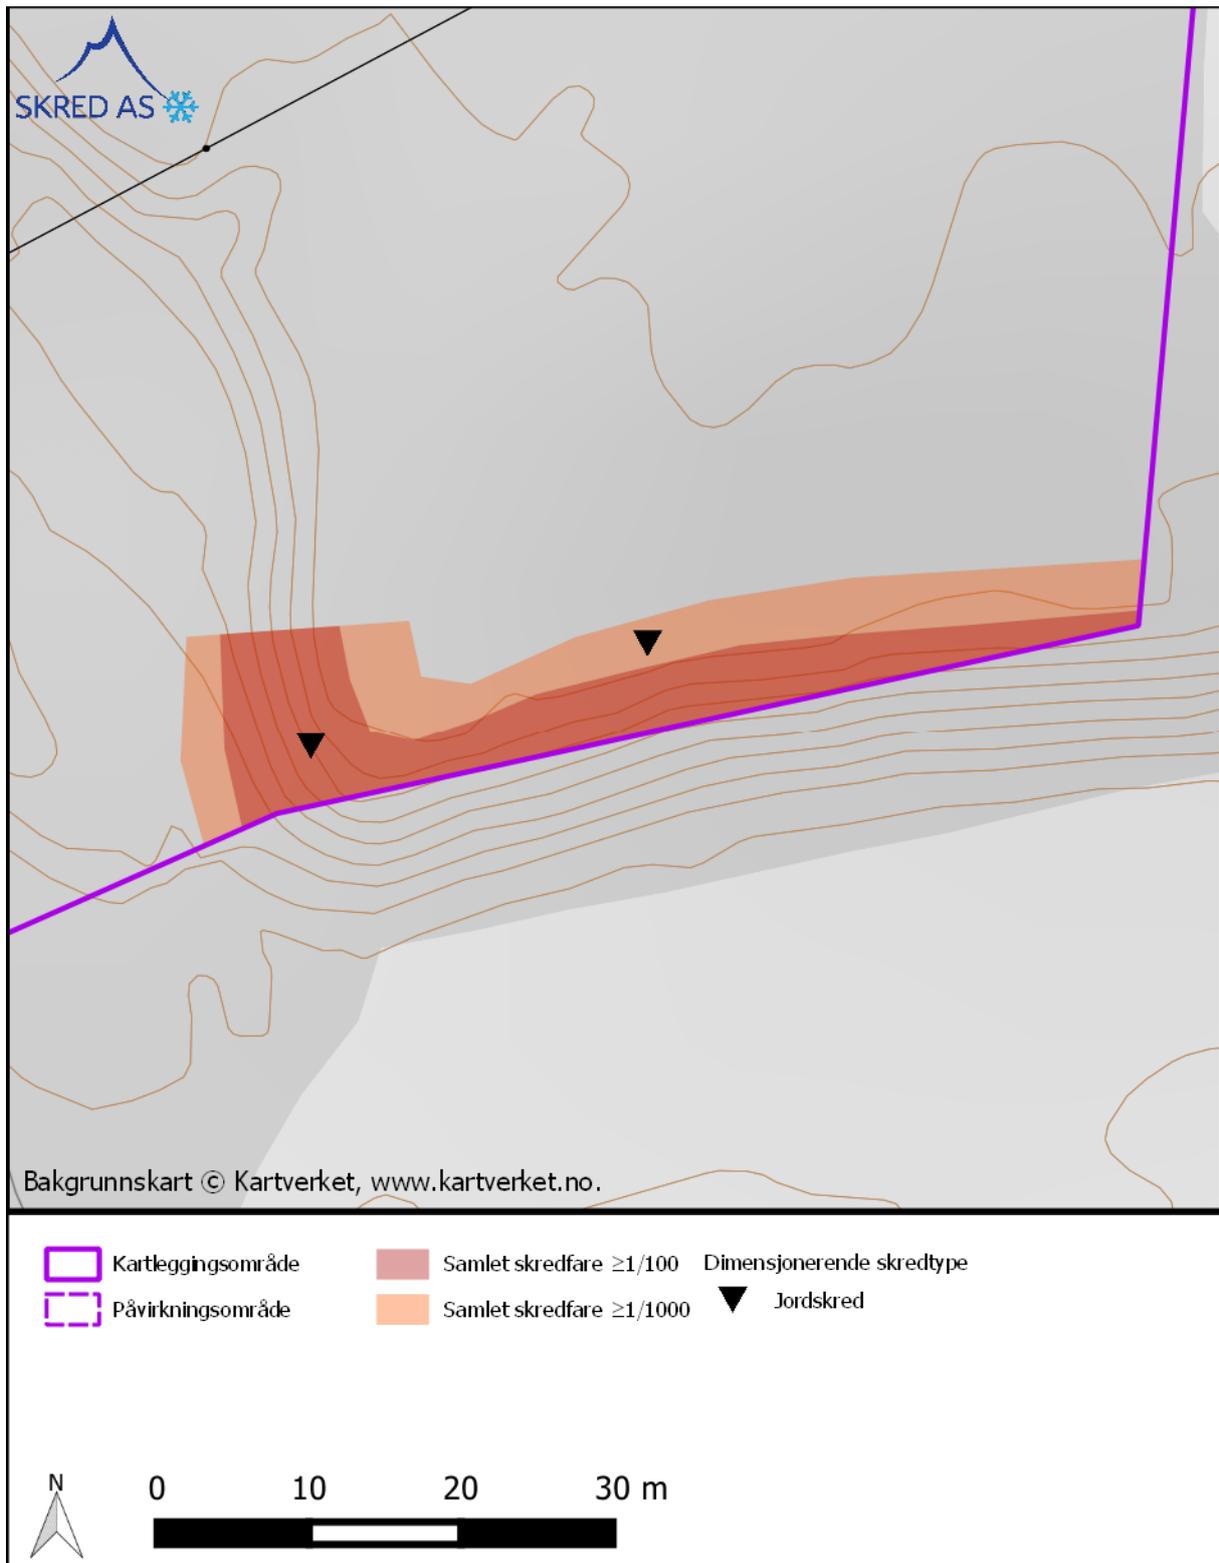
Figur 19 Detaljutsnitt av faresoner.
