# ► Fletene, Rogdaberg og Strondi, Ullensvang kommune

Områdeskredvurdering

Oppdragsnr.: 52408834 Dokumentnr.: 52408355-RIG-R01 Revisjon: J01 Dato: 2024-12-02

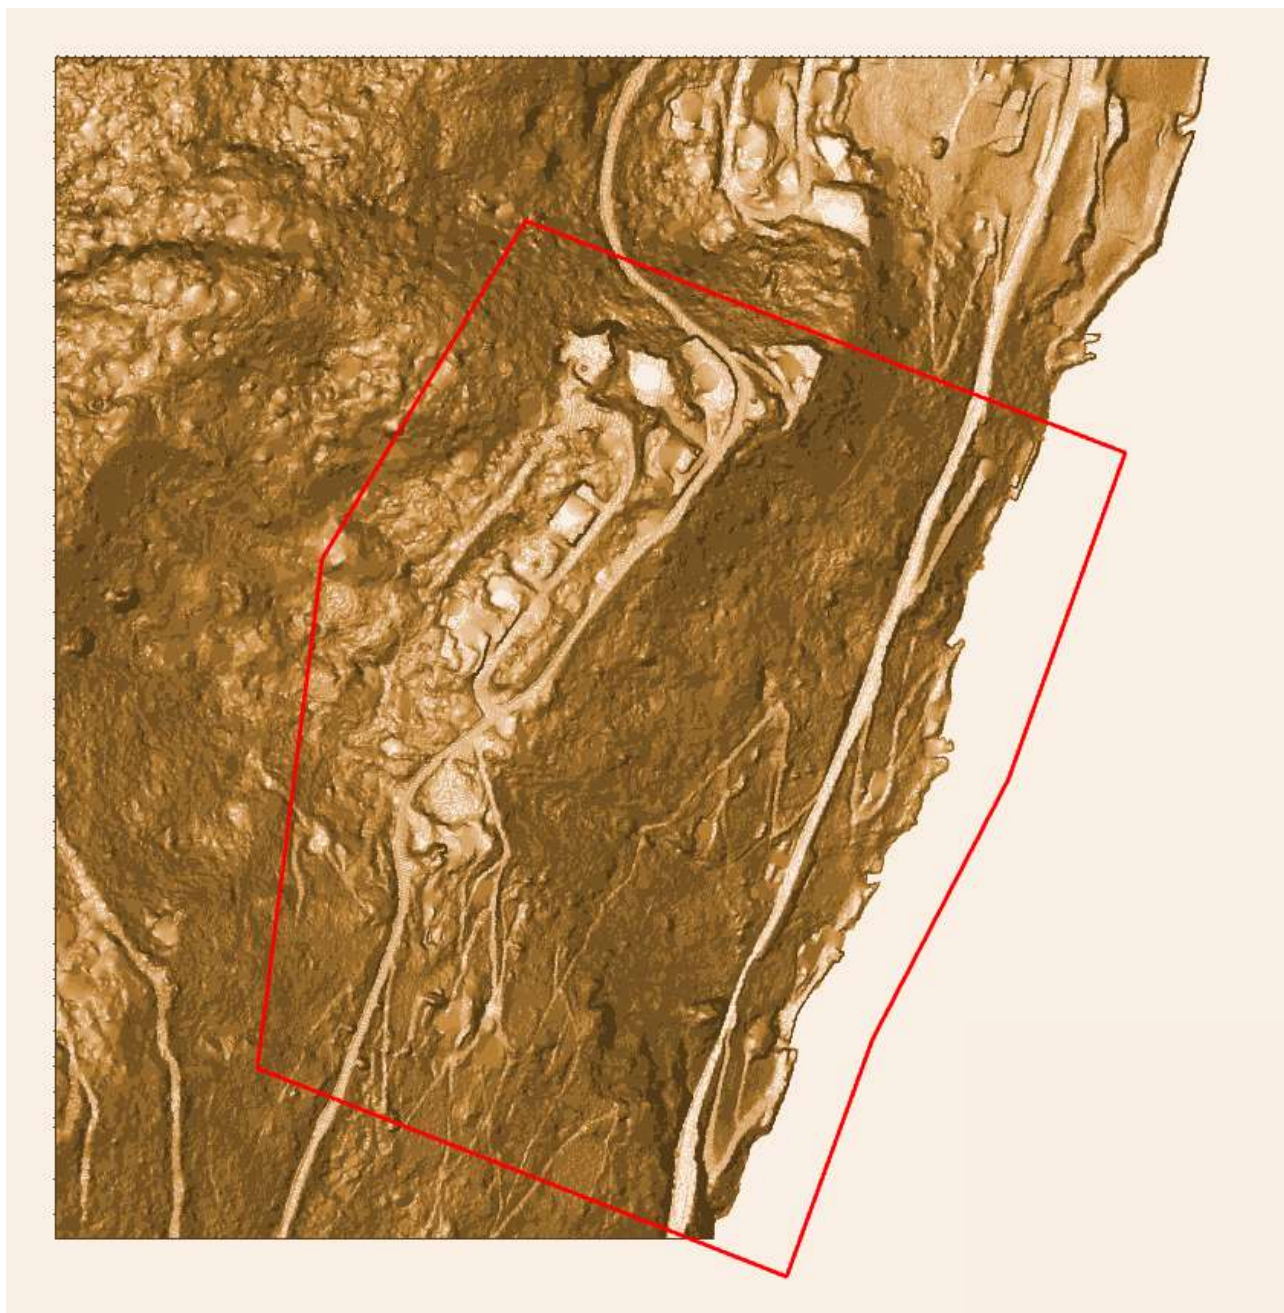
Skyggerelieff fra LIDAR-skanning er vist på Figur 4 [2]. Mørke området indikerer bratt helning, og stor variasjon i farger indikerer kupert terreng (typisk for berg), men jevn lys farge indikerer flatt terreng eller

terreng med jevn helning (typisk for løsmasser). Utsnittet viser en del oppstikkende punkter, som antas enten å være store blokker eller oppstikkende berg.

Figur 4: Skyggerelieff fra LIDAR-skanning [2]. Vurdert område markert i rødt.

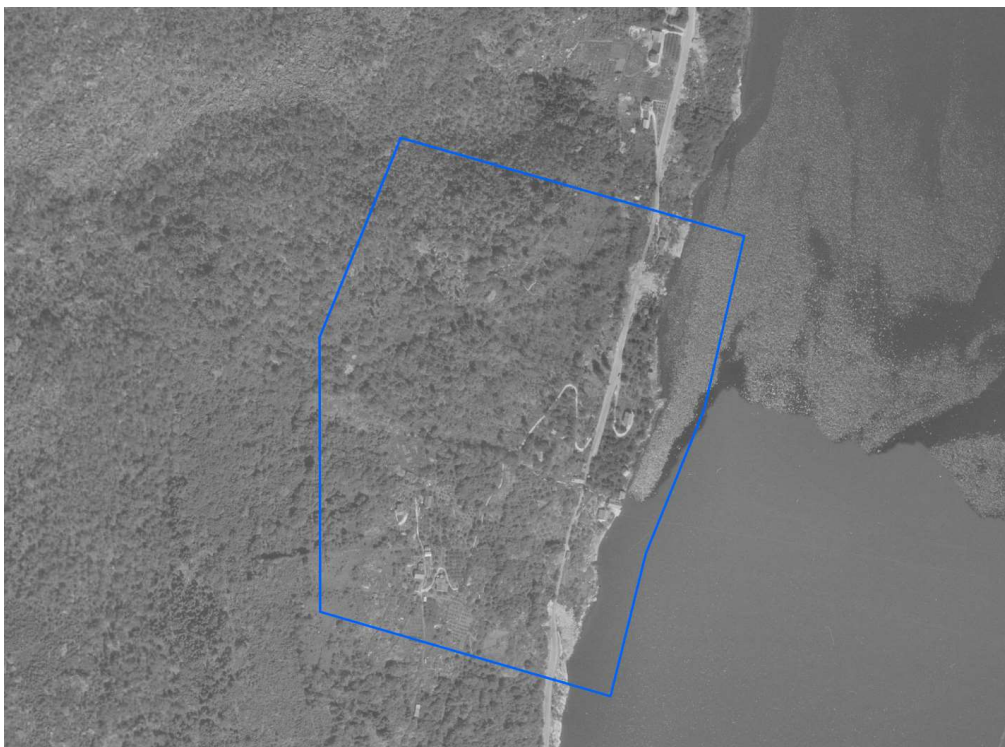
Historiske flyfoto og gamle kart, hentet fra Finn.no, som viser utviklingen av området er vist på Figur 7 til 10. Det er ikke tilgjengelig flyfoto fra før 1971, men foto fra dette året viser begrenset aktivitet i området. Området er i stor grad dekket av skog, med unntak av lengst sør der det ligger et gårdsbruk. Bilveien langs sjøen er etablert før dette. I 1981 er det etablert en vei inn i området i traseen der Rogdavegen ligger i dag. Bilder fra 2013 og 2022 viser dagens situasjon. Foto fra 2022 er tatt i vinterhalvåret der terrenget er bedre synlig da det ikke er blader på trærne i deler av området.

*Figur 7: 1971, historisk flyfoto hentet fra Finn.no.*

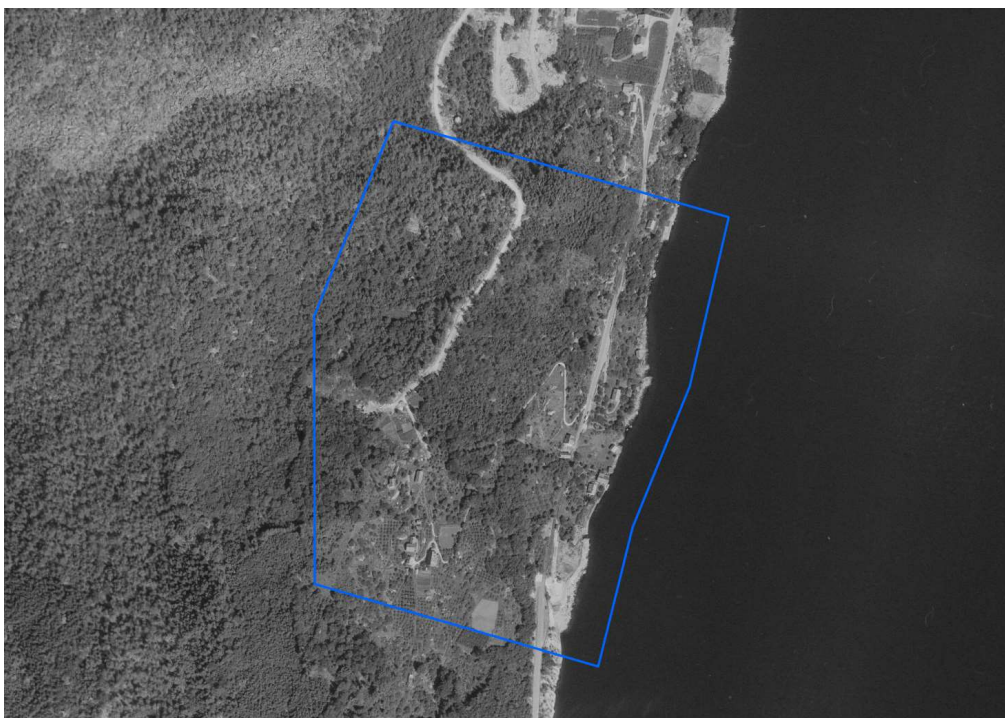
*Figur 8: 1981, historisk flyfoto hentet fra Finn.no.*

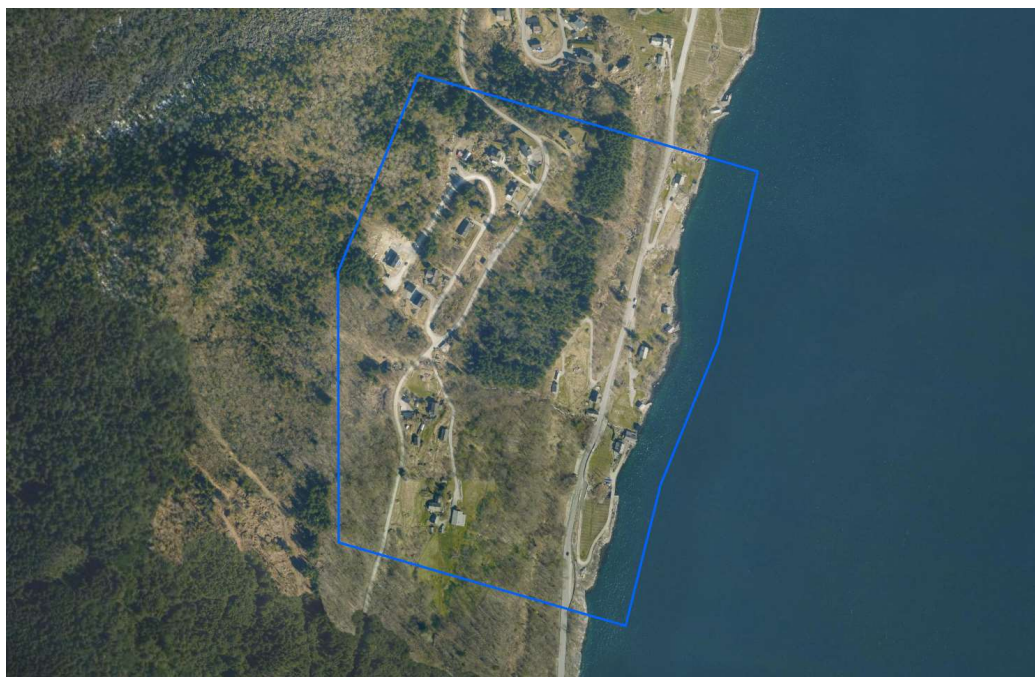
Figur 10: 2022, historisk flyfoto hentet fra Finn.no.

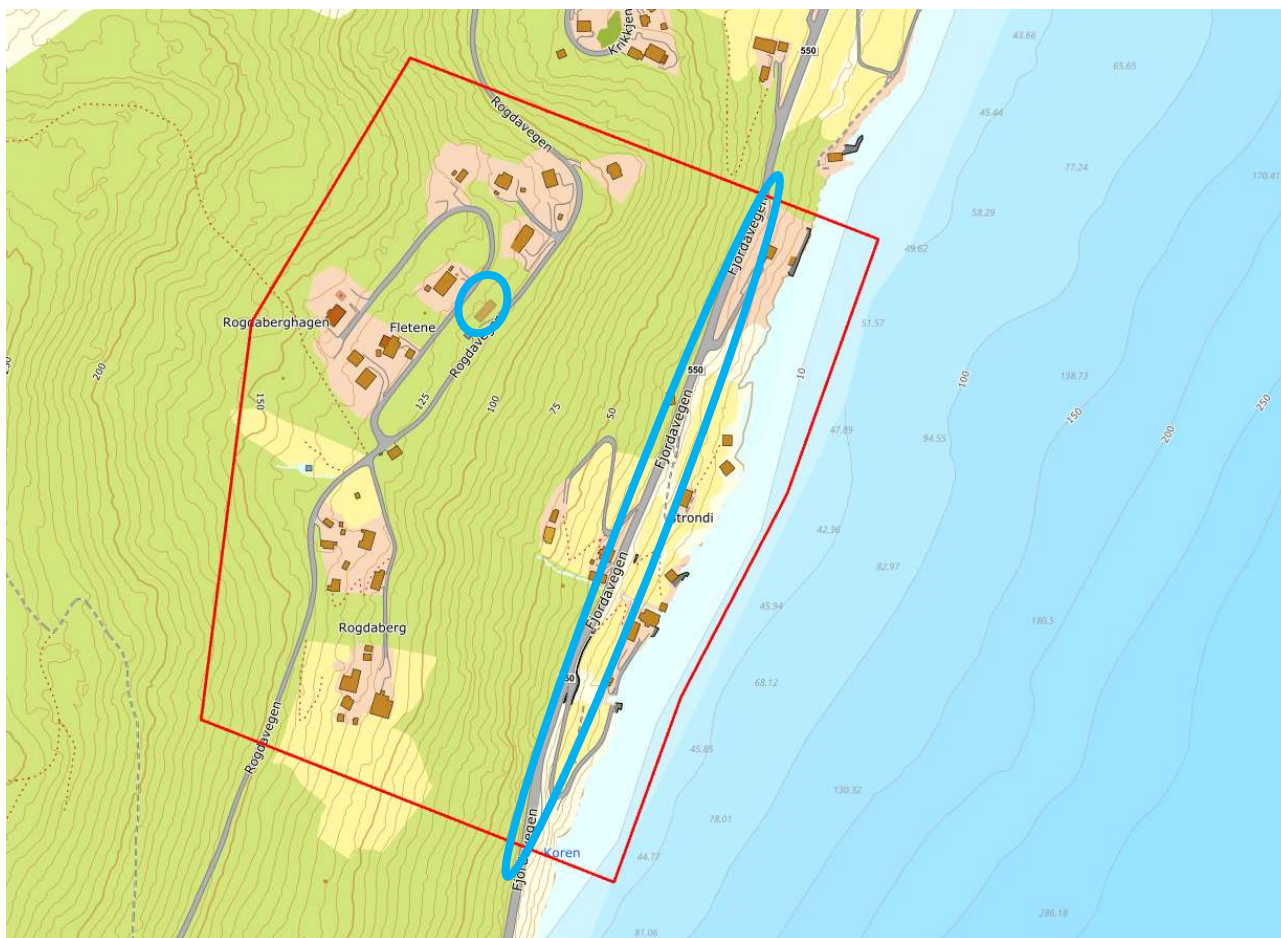
Det er registrert geotekniske grunnundersøkelser utført i traseen til fylkesveg 550 nasjonal database for grunnundersøkelser (NADAG) [5]. I tillegg har Norconsult utført grunnundersøkelser på vegne av Ullensvang kommune i forbindelse med etablering av nytt høydebasseng på Fletene. Områdene dekket av undersøkelsene er illustrert på Figur 11.

Figur 11: Områder med tidligere utførte grunnundersøkelser, illustrert i blått.

Grunnundersøkelsene utført for Høydebassenget på Fletene viser generelt faste grunnforhold [6]. Totalsonderinger viser stor sonderingsmotstand, og det er i flere punkter boret gjennom store steinblokker med diameter inntil 5 meter. Boringene er avsluttet etter 15 meter uten at berg er påtruffet. Prøver viser at massene består av velgradert materiale fra silt til grus med noe humus. Mest sannsynlig er dette rasmasser.

Grunnundersøkelsene utført langs fylkesveg 550 dekker traseen til gjennom hele vurderingsområdet [7]. Samtlige boringer viser stor sonderingsmotstand. Dybde til berg varierer fra svært grunt lengst nord der berg på oppsiden av vegen er påtruffet etter 1,8 meter til inntil 20,5 meter lengst sør på nedsiden av vegen. Massene er basert på prøver beskrevet som grusig sandig siltig materiale. På oppsiden av vegen er det det registrert urmasser.

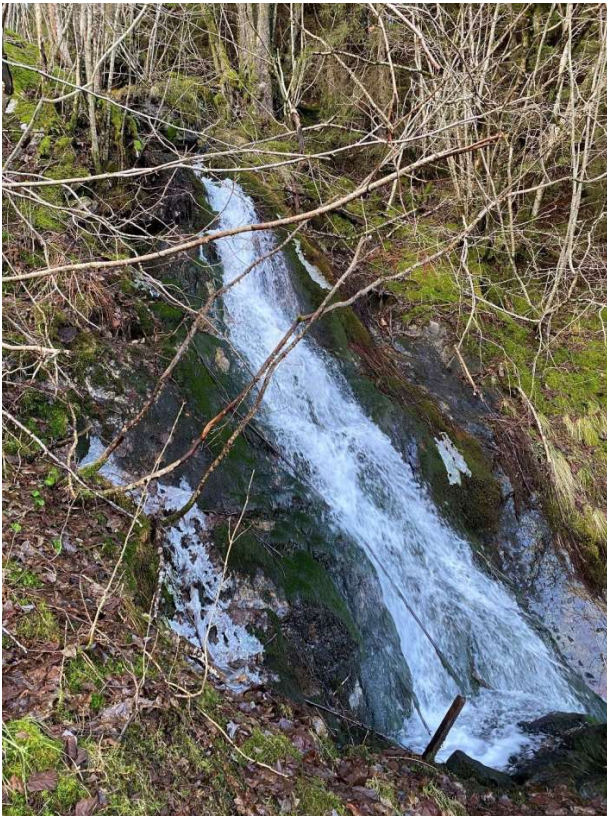
Det er ikke utført befaring i forbindelse med denne vurderingen. Norconsult har tidligere befart området i forbindelse med vurdering av skredfare i bratt terreng. Registreringer fra befaringen er beskrevet i skredfarevurderingsrapporten [9]. I forbindelse med befaringen er det registrert store skredblokker på Rogdaberg og i skråningen mellom Fletene og Strondi. I bekken mellom Rogdaberg og Strondi er det registrert antatt berg i dagen. Det er også registrert berg i dagen under rotvelter i området. Bilder fra rapporten er vist på Figur 12 og 13.

Figur 12: Antatt berg i dagen i bekk mellom Rogdaberg og Strondi.

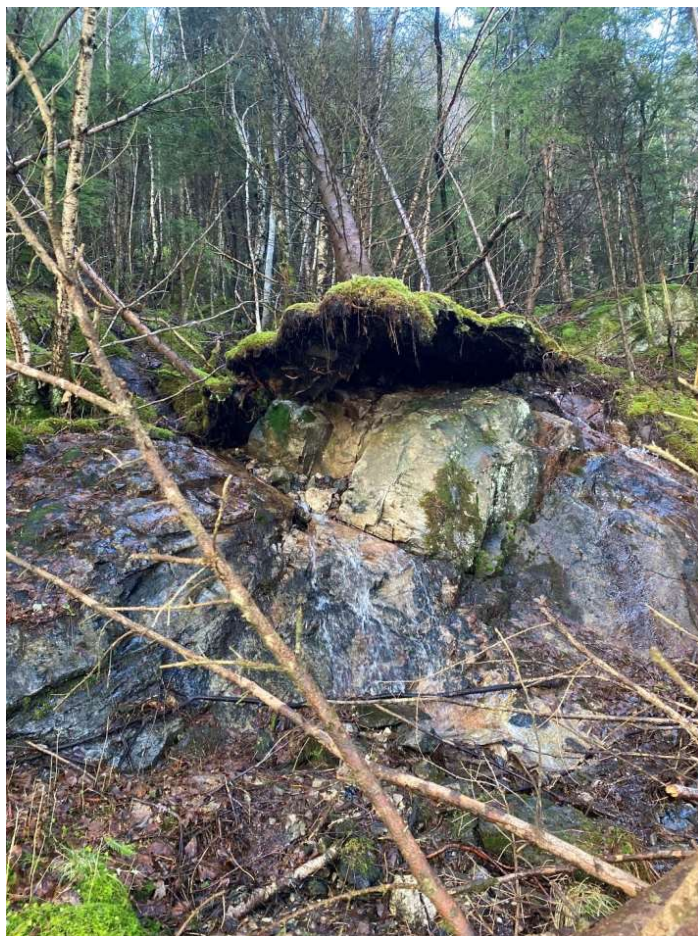
*Figur 13: Antatt berg under rotvelt i skråning mellom Fletene og Strondi.*

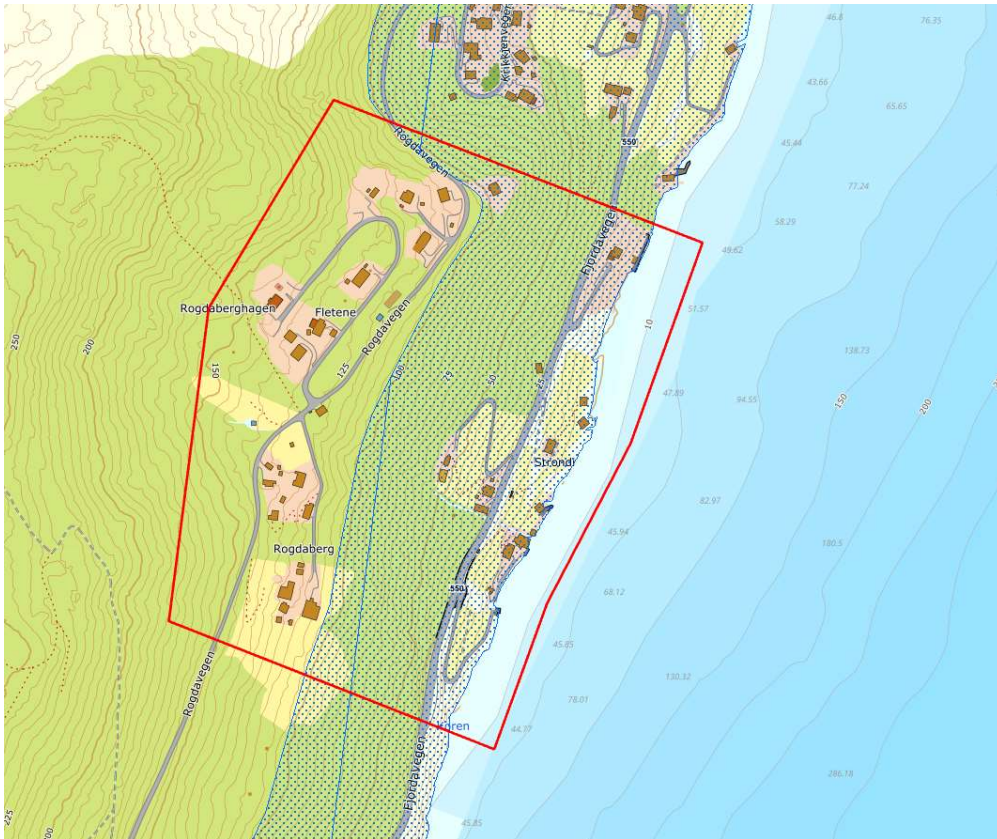
Deler av området ligger innenfor aktsomhetsområde for områdeskred, vist på Figur 14. Vurderingene er presentert i

Figur 14: Aktivitetssone for områdeskred, NVE atlas [11]. Vurdert område skissert i rødt.
