# Kvikkleirekartlegging Stordal

Fjord kommune

Geoteknisk vurderingsrapport

DOKUMENTKODE: 10259432-RIG-RAP-001

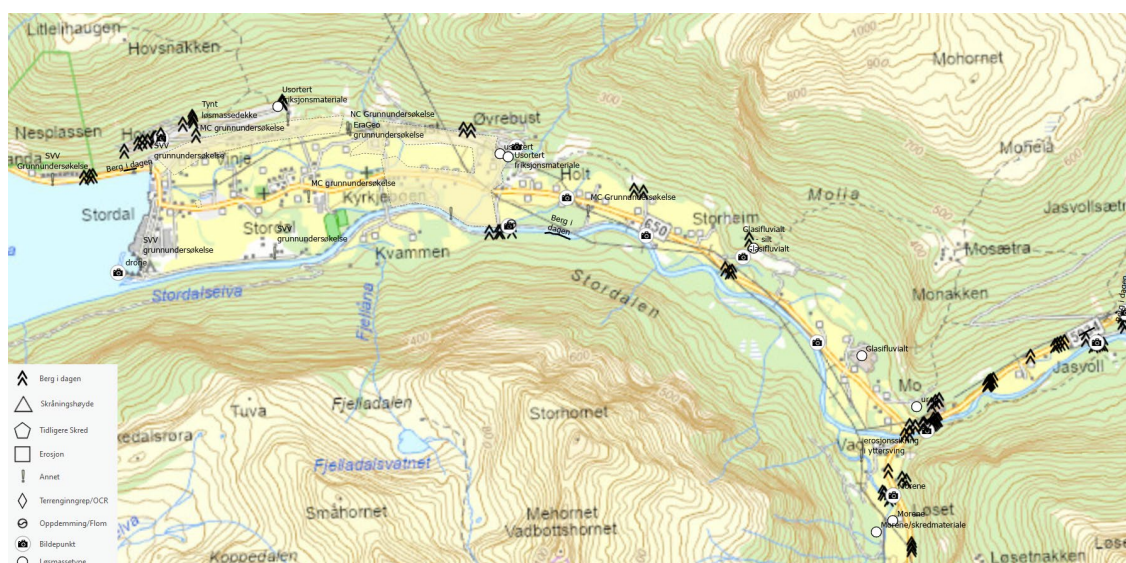
Figur 4-1 Utsnitt av GIS-modell etter befaring.

Observasjoner fra befaringen er dokumentert i form av bilder, notater og punkt i GIS. Bilder, notater og registrering av berg i dagen ble ført direkte på befaringskartet ved hjelp av ArcGIS Field Maps og GPS fra mobil.
