Drangedal kommune

**Drangedal. Neslandsvatn, områdergulering
Grunnundersøkelser**

**Geoteknisk datarapport
118267r1**

17.09.2024

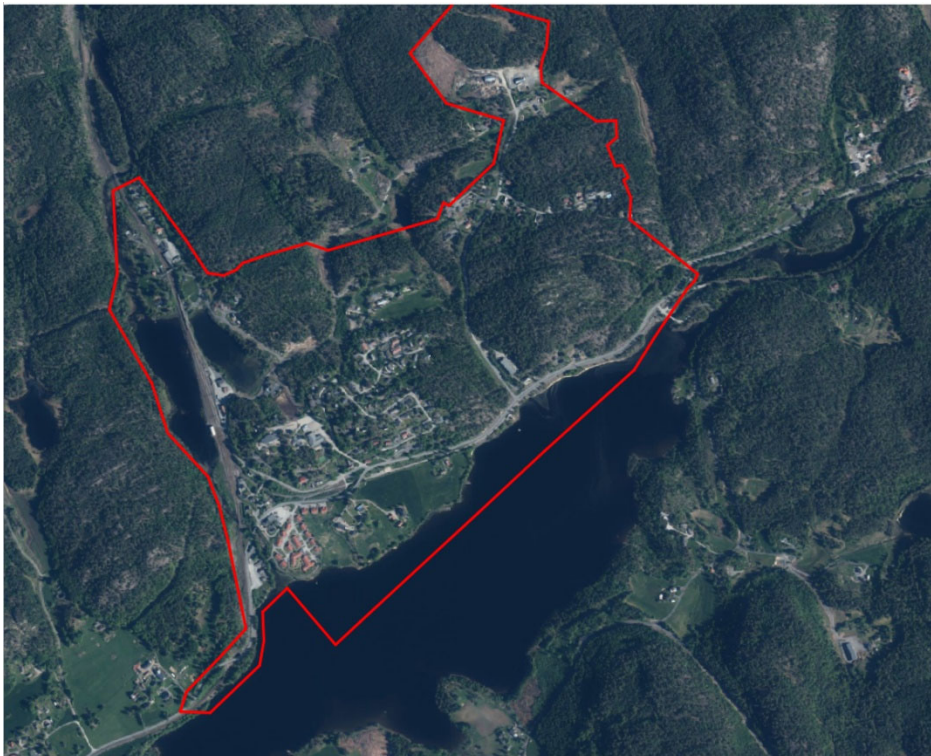
Figur 1. Flyfoto over området. (kilde norgebilder.no).

Flyfoto av området er vist på figur 1 nedenfor, der planområdet er markert med rødt stippet omriss.

Området består av boligområder, skog, landbruksarealer og flere vann/innsjøer med ulik størrelse. I sør ligger innsjøen Neslandsvatn. Det renner en bekk gjennom planområdet som forbinder Lundtveittjern med Neslandsvatn.
