Konsekvenser for naturtyper og planter av ny 132 kV kraftledning Storvarden-Revnes

Green Ammonia
Berlevåg AS

DOKUMENTKODE: 10226142-01-RIM-RAP- planter
og naturtyper

Oppdrag	KU og konsesjonssøknad for 132 kV ledning og ny trafo Berlevåg	Dokumentkode	10226142-01-RIM-RAP- planter og naturtyper
Emne	Konsekvenser for naturtyper og planter	Tilgjengelighet	Åpen
Oppdragsgiver	Green Ammonia Berlevåg AS	Oppdragsleder	Trine Riseth
Kontaktperson	Christian Bue	Saksbehandler	Sølvi Wehn
Kopi		Ansvarlig enhet	Multiconsult Norge AS

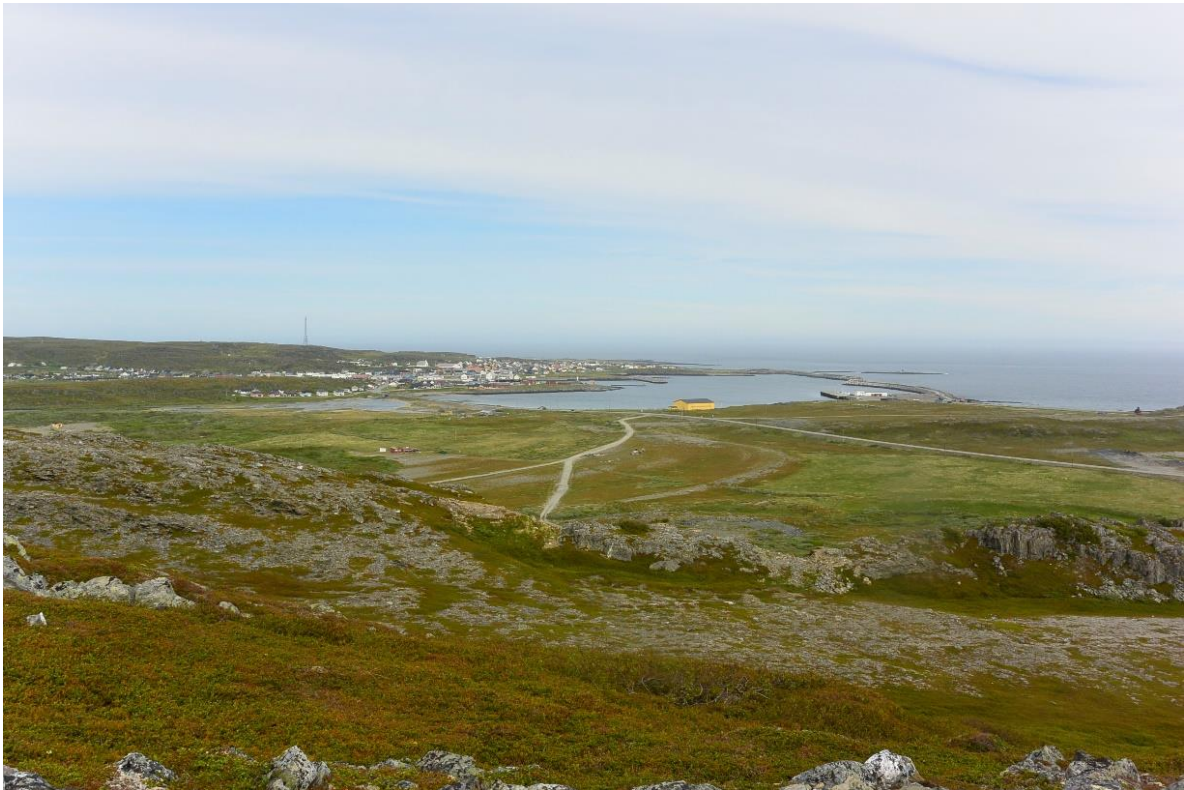
Figur 6. Det gamle kulturlandskapet ved Revnes. Foto: S. Wehn, Multiconsult, 24.6.2021.

I «Kommunedelplan for Berlevåg industripark – Planbeskrivelse» beskrives det at ca. 50 daa av planområdet på Revnes er tidligere brukt som innmarksbeite, og ca. 38 daa til fulldyrket jord. Det er ikke jordbruksvirksomhet eller annen utnytting av utmarksressursene i dette planområdet i dag, med unntak av reinbeite. Ved Veines er også vegetasjonen preget av tidligere beite som opphørte på 1970-tallet (Nguyen 2014). Traséen vil bli lagt gjennom deler av det gamle jordbrukslandskapet ved Revnes, men vil ikke berøre landbruksområdet ved Veines. Se foto i figur 6 av landskapet nede ved Revnes.

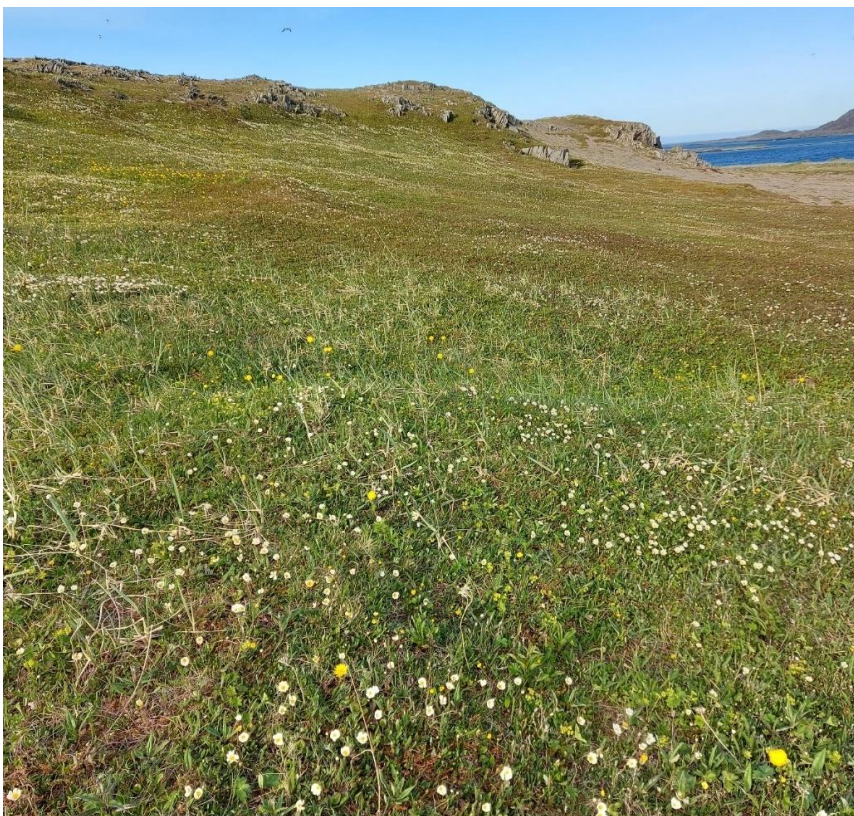
Figur 9. Reinrose (nær truet (NT)) dominerte i delområde 1. Foto: S. Wehn, Multiconsult, 23.6.2021.

Dominerende arter i delområde 1 var reinrose og ballblom (se Figur 9 og Figur 10). Reinrose er rødlista som nær truet (NT) iht. norsk rødliste for arter 2021. Kartlegger utelukker ikke at delområdet inkluderer arter som ikke ble observert, da de fleste arter ennå ikke blomstret ved kartleggingstidspunktet. I sandtaket helt øst i delområdet ble den fremmede arten sibirvalmue observert (se figur 11). Sibirvalmue innehar potensielt høy risiko mot norsk naturmangfold iht. Fremmedartslista 2023 (Artsdatabanken 2023).

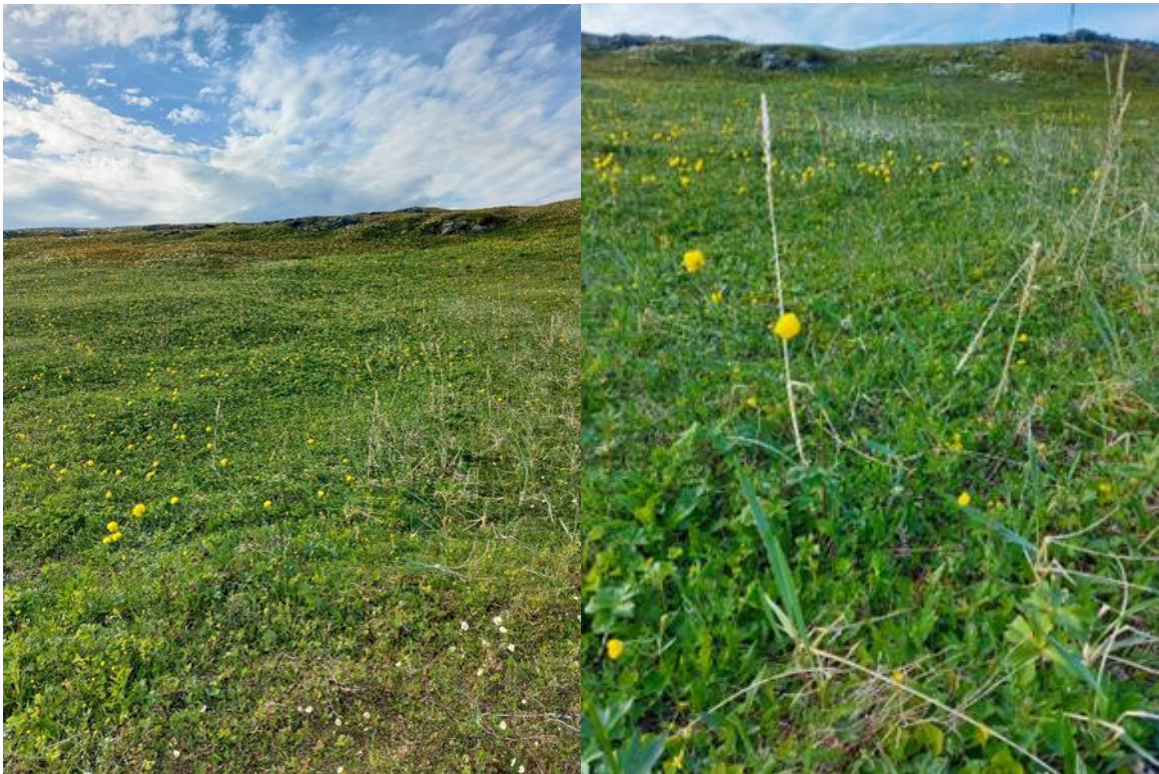
Figur 10. Ballblom i slåttemarklokaliteten. Foto: S. Wehn, Multiconsult, 23.6.2021.

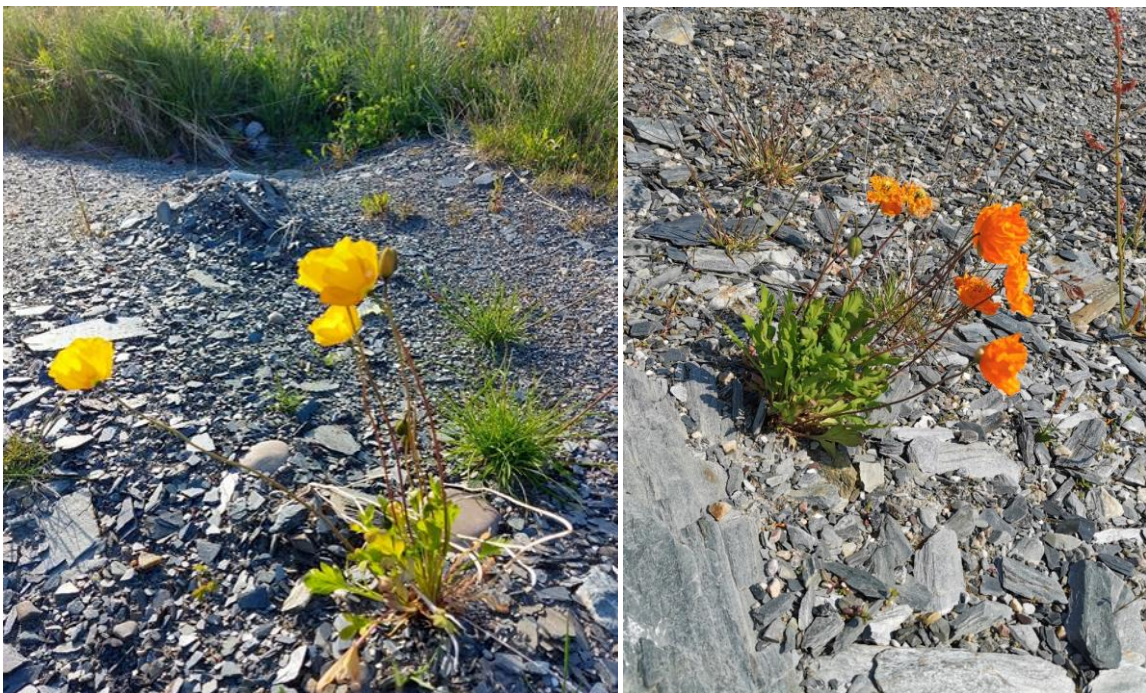
Figur 11. Sibirvalmue, en fremmedart med potensielt høy økologisk risiko (PH) observert i grustaket øst på Revnes og ved veikant ned mot utløpet av Storelva. Foto: S. Wehn og Ø. W. Jenssen, Multiconsult, 23.6.2021.

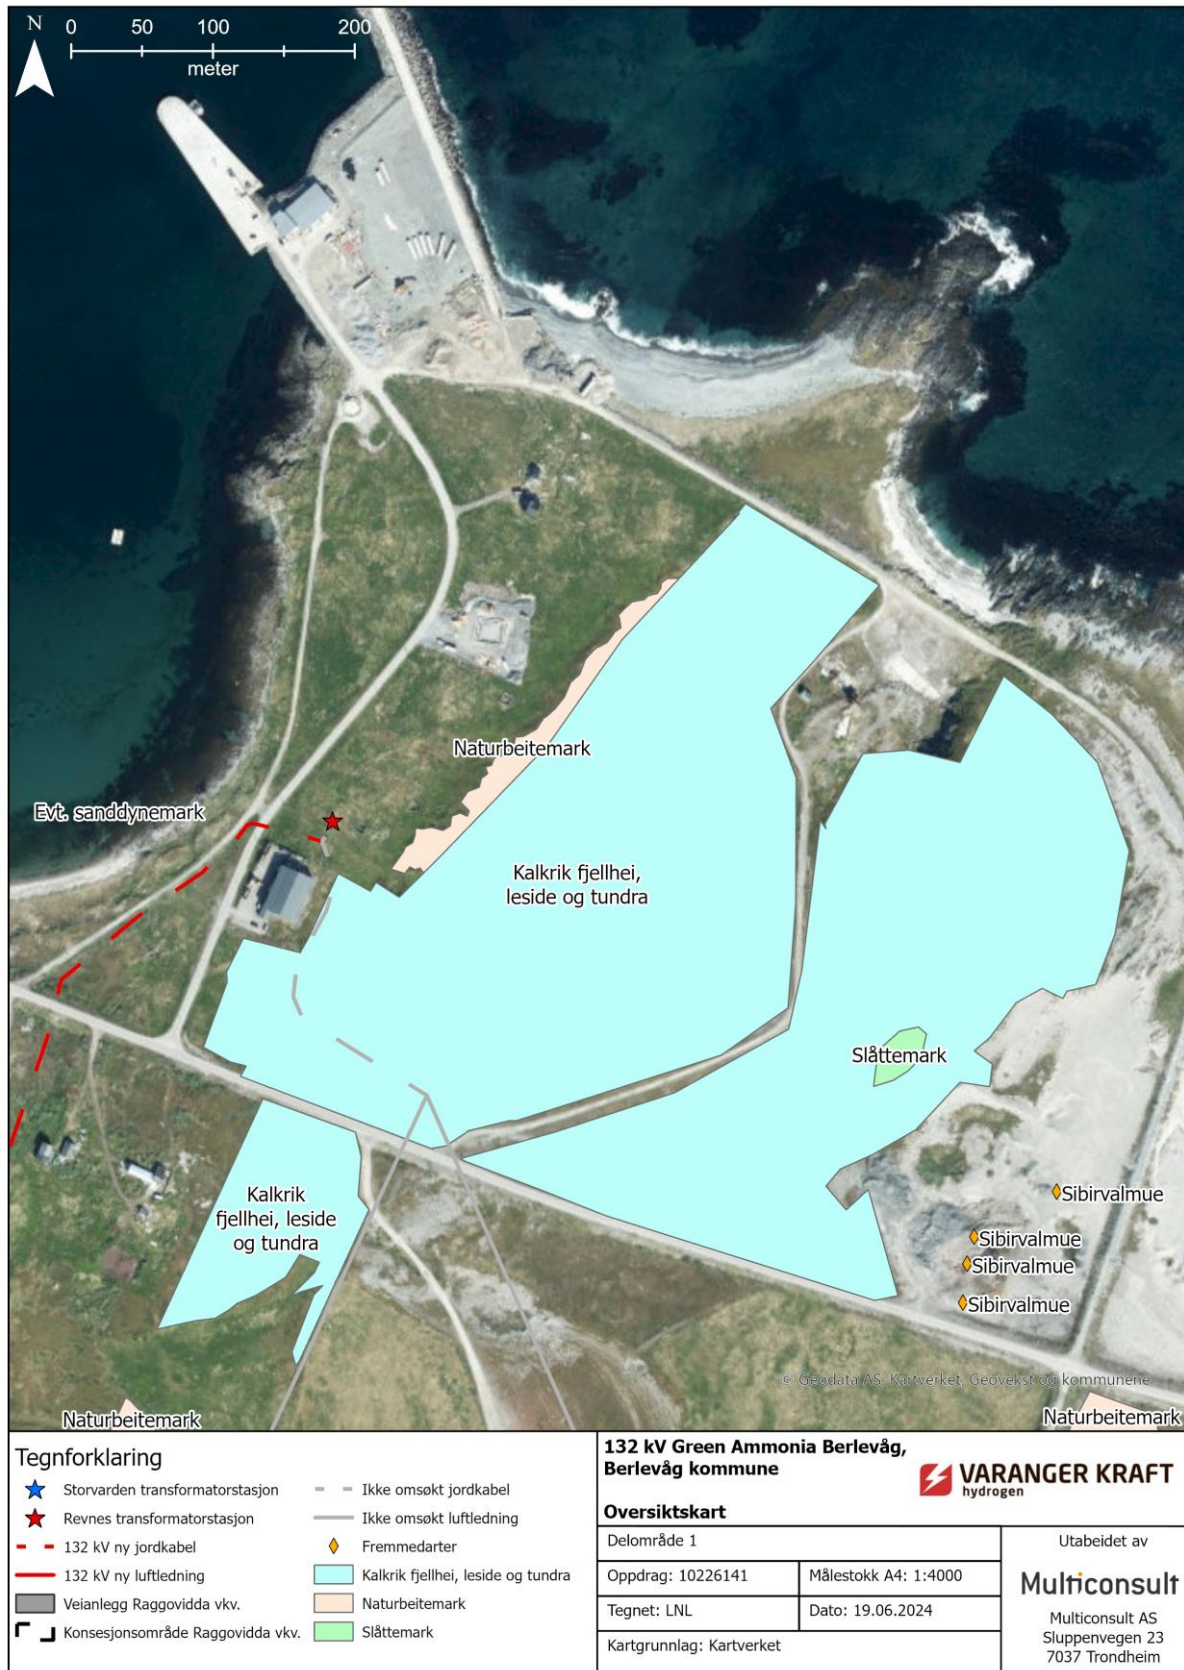
Figur 12. Forvaltningsrelevante naturtyper ved Revnes – Delområde 1 (områder som blir berørt er prioritert i kartet, dvs. naturtypen kan dekke større areal enn avtegnet). Natur blir berørt når kabler graves ned ved alternativ 1 og 2 (rød stipling, her samme trasé) og når stolper og jordkabel det siste strekket inn mot transformatorstasjon og fabrikk vil gjøre store inngrep i kalkrik fjellhei, leside og tundra og naturbeitemark. Anleggsvirksomhet kan berøre fremmede arter som ikke skal spres.

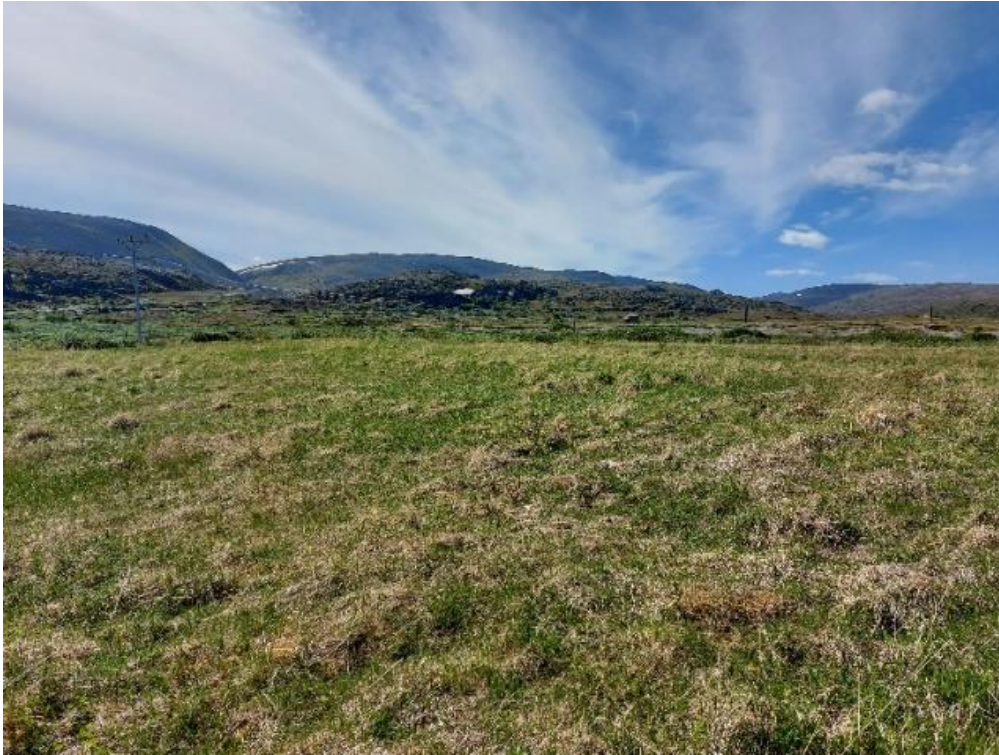
Figur 13. I delområde 2 bar vegetasjonsbildet preg av kulturmark som varierte fra fulldyrka eng til semi-naturlige flekker. Foto: S. Wehn, Multiconsult, 23.6.2021.

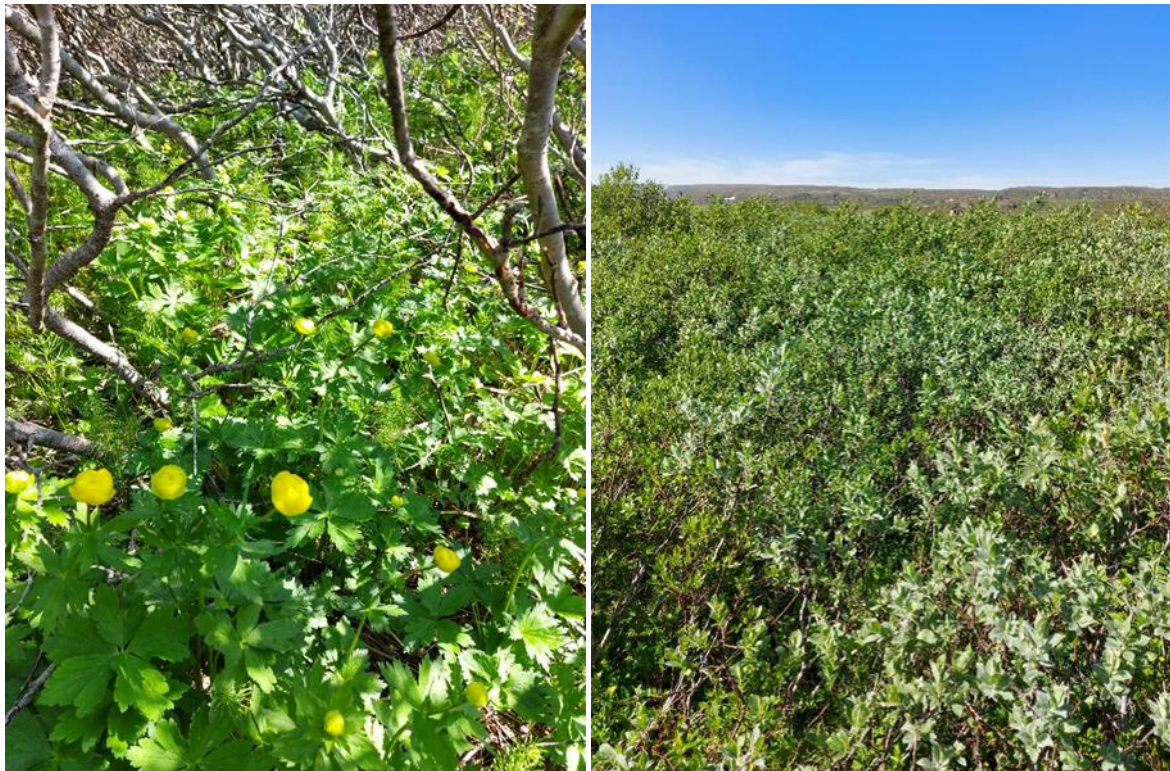
Figur 14. Vierkratt ned mot bekken. Deler av bunnsjiktet her bar preg av området var i gjengroing etter opphør av beite og annen landbruksrelatert skjøtsel. Foto: S. Wehn, Multiconsult, 23.6.2021.

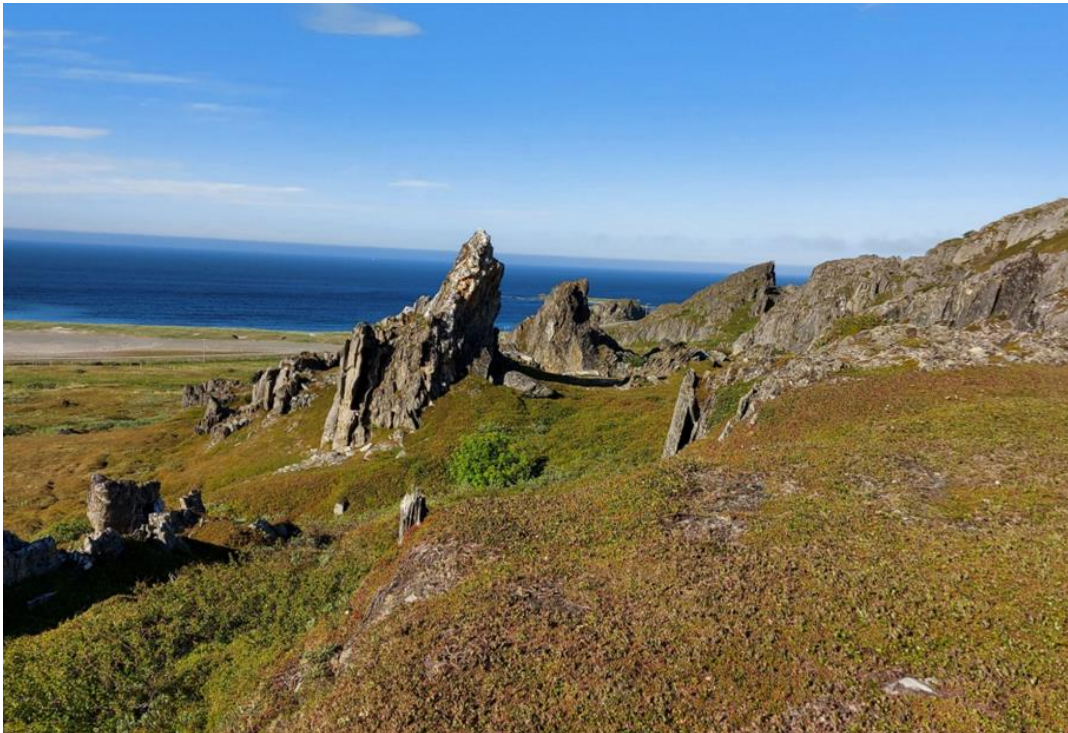
Figur 16. Fjellformasjon og fjellhei, leside og tundra nedover mot Revnesbukta. Fjellet er ikke forvitret til blokkmark som lengre oppe på fjellet (hvor fastfrosset isbré ikke har erodert bort de gamle forvitringene). Foto: S. Wehn, Multiconsult, 23.6.2021.

Se foto fra delområde 3 i figurene 16 til 19.

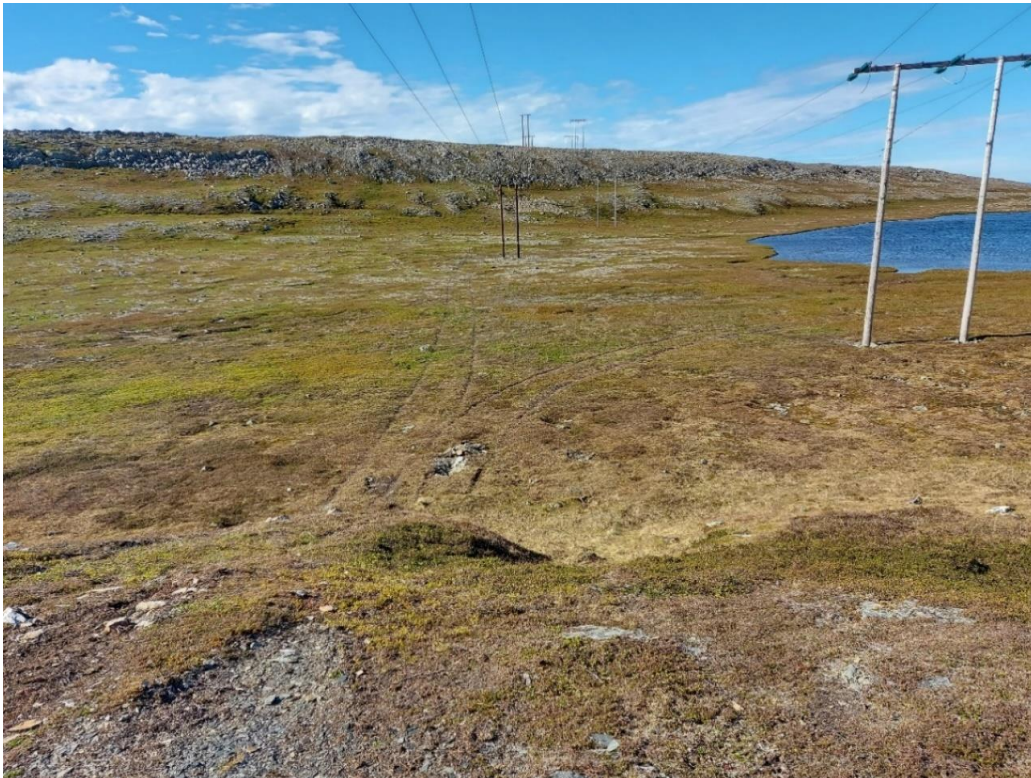
Figur 17. Ved vatnet like over Revnestoppen var vegetasjonen mer eller mindre heldekkende. Kjørespor er tydelige langs hele traséen. Foto: S. Wehn, Multiconsult, 23.6.2021.

I traséen hvor det planlegges å etablere luftledning vil det også måtte kjøres, og en vil få en ca. tre-fire meter bred atkomstvei for å kjøre gravemaskin mellom stolpepunktene. I store deler av traséen vil det ikke være nødvendig med noen tilrettelegging/utbygging av anleggsvei, da man teknisk kan kjøre direkte på blokkmarka, fjellet og den skrinne vegetasjonen, men påvirkning på naturtyper og arter kan bli stor spesielt i de fuktigste og rikeste naturtypene om ikke avbøtende tiltak gjennomføres. Se foto av kjørespør i figur 17, figur 19 og figur 23. Avbøtende tiltak kan være bruk av

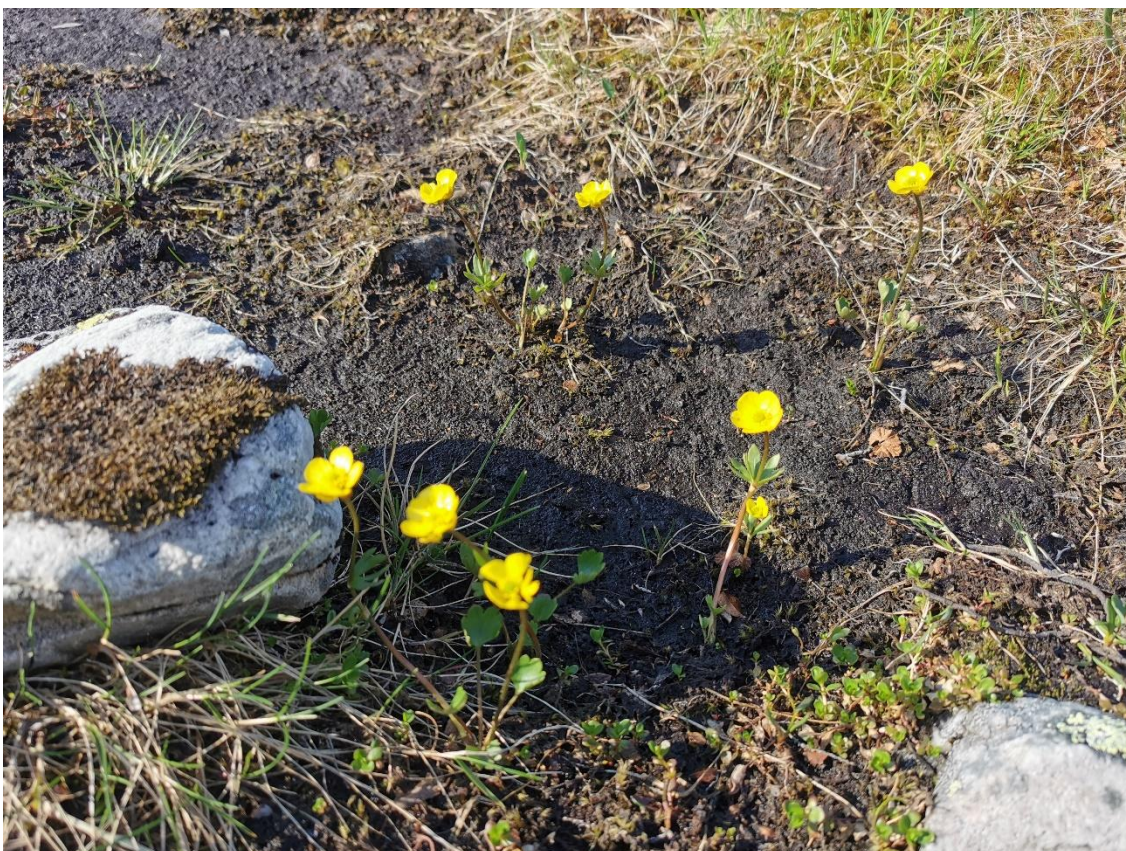
Figur 18. Polarsoleie, en sårbar art. Foto: Ø. W. Jenssen, Multiconsult, 6.7.2021.

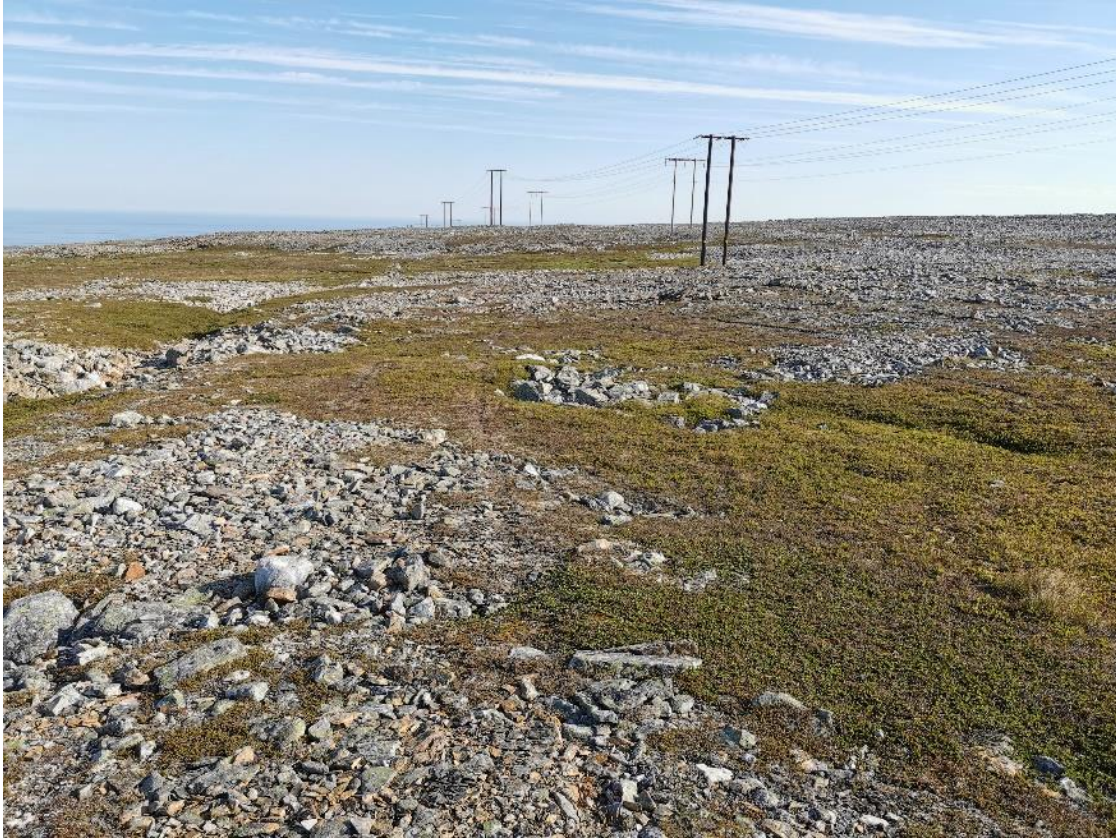
Figur 19. Fjellhei, leside og tundra i overgangen fra blokkmark til områder med mer vegetasjon. Her vises spor av tunge kjøretøy, noe som reduserer lokalitetskvaliteten. Foto: Ø. W. Jenssen, Multiconsult, 6.7.2021.

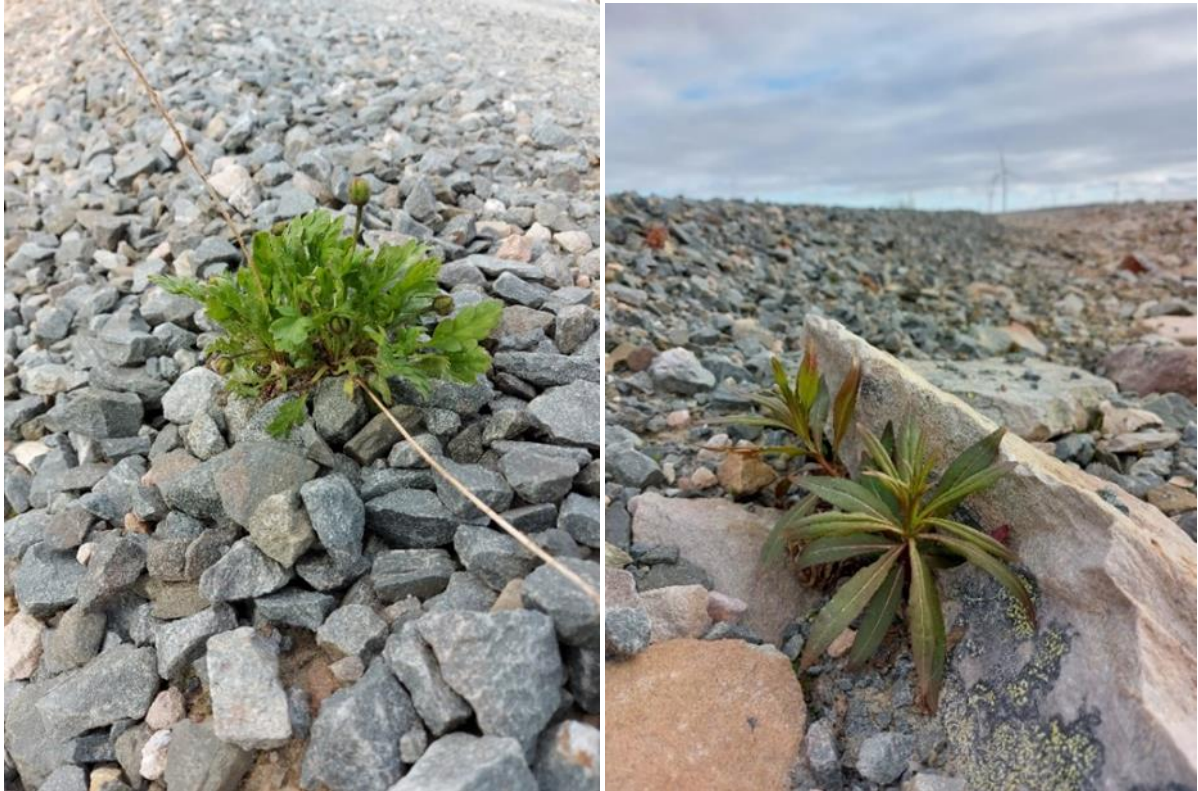
Figur 21. Uønskede planter som har spredt seg langs infrastrukturen opp til vindparken. Venstre: sibirvalmue, en fremmedart av potensielt høy økologisk risiko (PH). Høyre: geitrams, en stedegen art for Norge, men ikke for blokkmark. Foto: S. Wehn, Multiconsult, 22.6.2021.

Enkelte steder vokste noe vegetasjon mellom steinene, over store arealer besto floraen kun av skorpelav på steinene. Eksempler på vegetasjon mellom steinene er bjørnemoser, rabbesiv, krekling, musøre og heigråmose, samt flere lavarter. Se foto i figur 23. I kantene langs atkomstveien opp mot Raggovidda vindkraftverk og ved etablerte mastepunkt ble det observert planter som ikke naturlig tilhører dette området, inkludert sibirvalmue som er en fremmedart av potensielt høy risiko mot norsk naturmangfold iht. Fremmedartslista 2023. Se foto i figur 21.

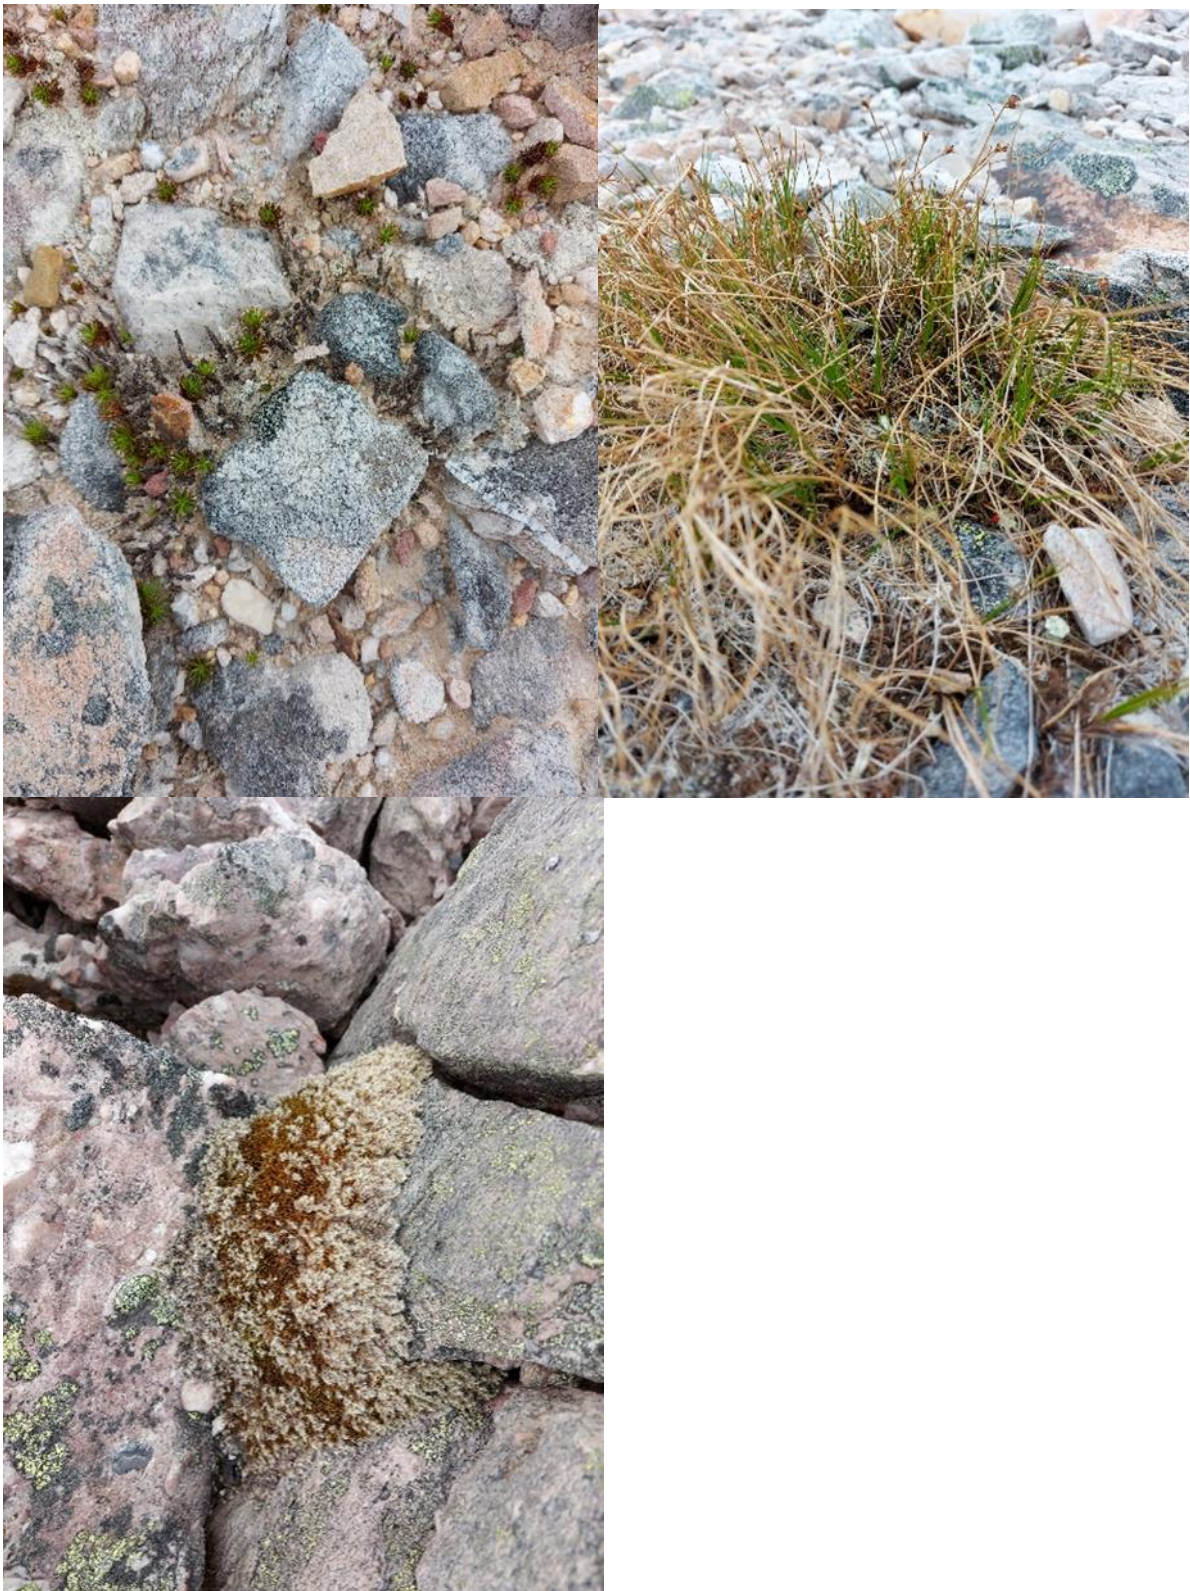
Figur 23. Eksempler på vegetasjon innimellom blokkene oppe på fjellet. Foto: S. Wehn, Multiconsult, 22.6.2021.

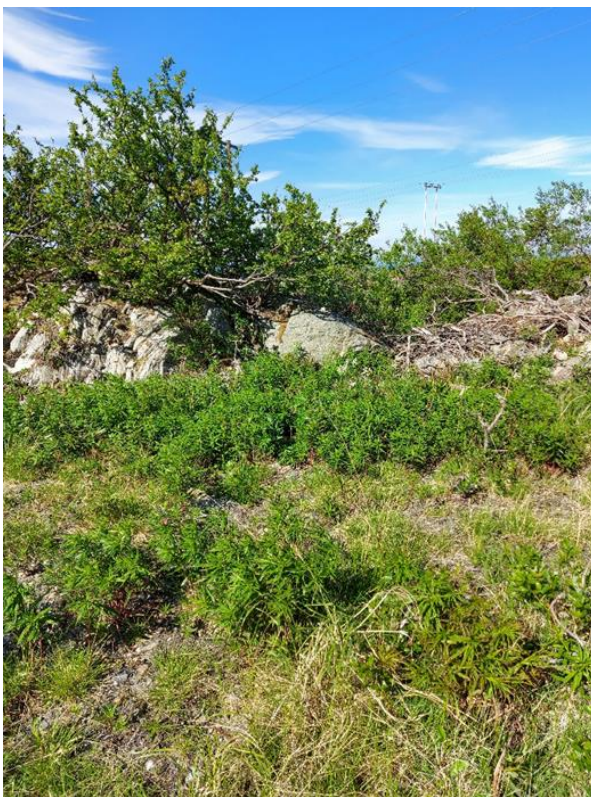
Figur 25. Vegetasjon i veikant. Her avviker vegetasjonen fra omkringliggende vegetasjon som domineres av fjellhei, leside og tundra. I stedet for lavtvoksende tepper med dvergbusker dominerer vierarter og geitrams. Foto: S. Wehn, Multiconsult, 23.6.2021.
