| Oppdrag | Nummer og navn<br>25205 Bergen, Skåldal - Skred- og flomfarevurdering for gbnr. 291/3, bru.Skåldalselva, Gullfjellsvegen | Oppdragsleder<br>Espen Eidsvåg |
| Dokument | Nummer<br>25205-02-1<br>Utført av<br>Espen Eidsvåg | Dato<br>2025-03-12<br>Kontrollert av<br>Nils Arne Walberg |

## Utredning av sikkerhet mot skred i bratt terreng – Bru over Skåldalselva, Bergen

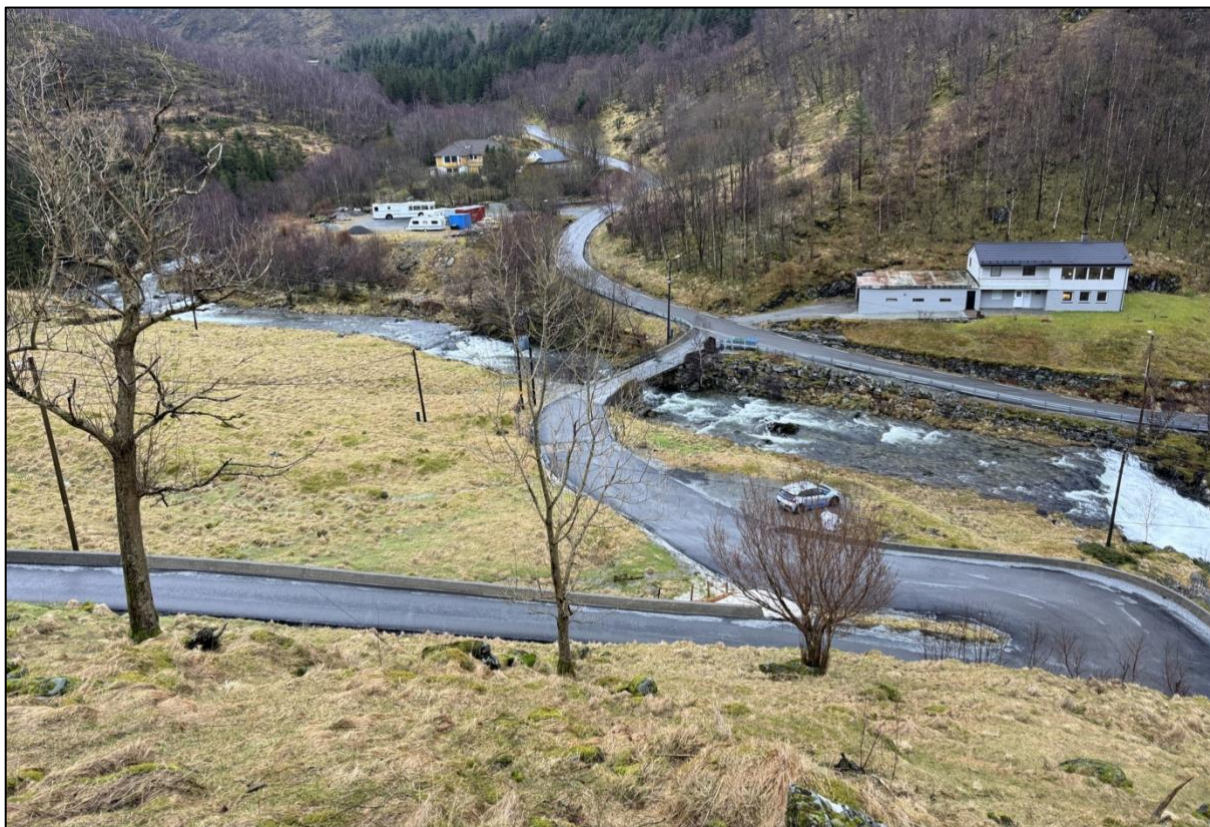
*Figur 3: Oversiktsbilde av det kartlagte området med eksisterende bro, sett mot sør.*

Det kartlagte området ligger rett nord for Gullfjellsvegen 249, om lag 220 moh. (Figur 1, Figur 2 og Figur 3). Påvirkningsområdet omfatter et større område i nord og øst som i stor grad samsvarer med de brattere delene av nedbørsfeltet til Styggeggjelselva som drenerer ned i Skåldalselva rett oppstrøms/øst for eksisterende og planlagte bro. Påvirkningsområdet omfatter også et lite parti i fjellsiden i sør. Grunnlag som er benyttet er beskrevet i tabell 1:

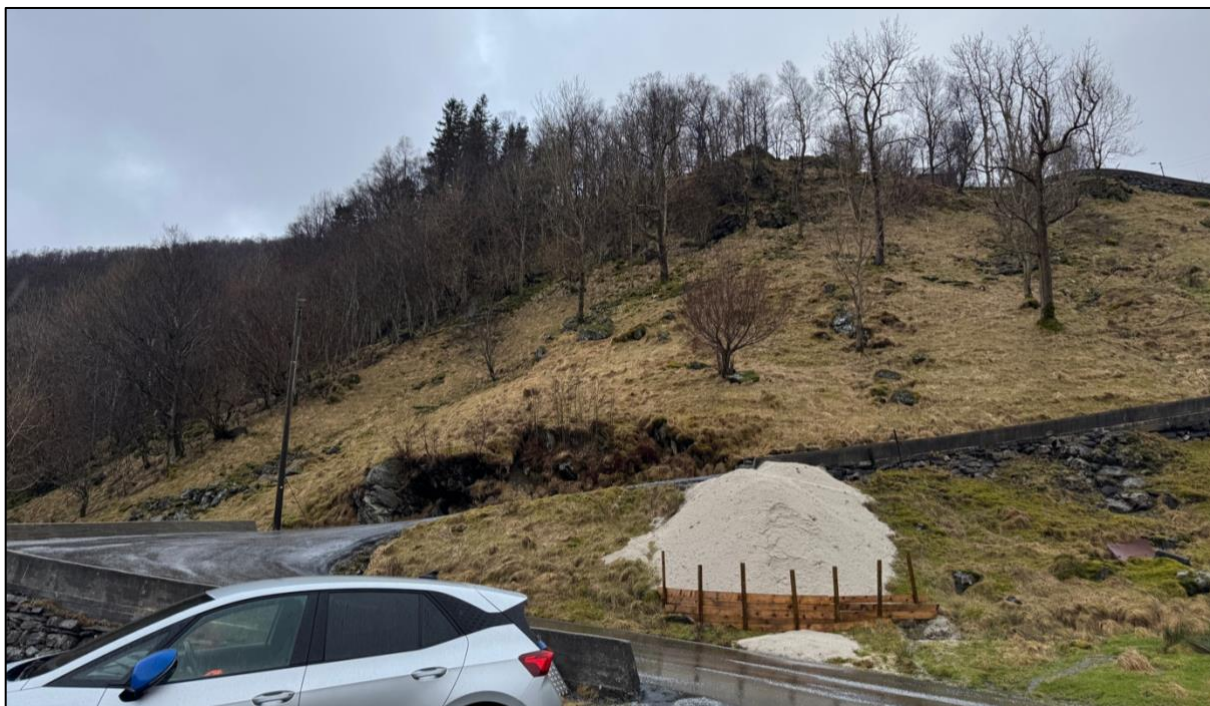
*Figur 4: Nord og nordvest for planlagt bru er det en lokal, bratt skråning med løsmasser og en liten bergskrent øverst. Bildet er tatt mot nord-nordvest.*

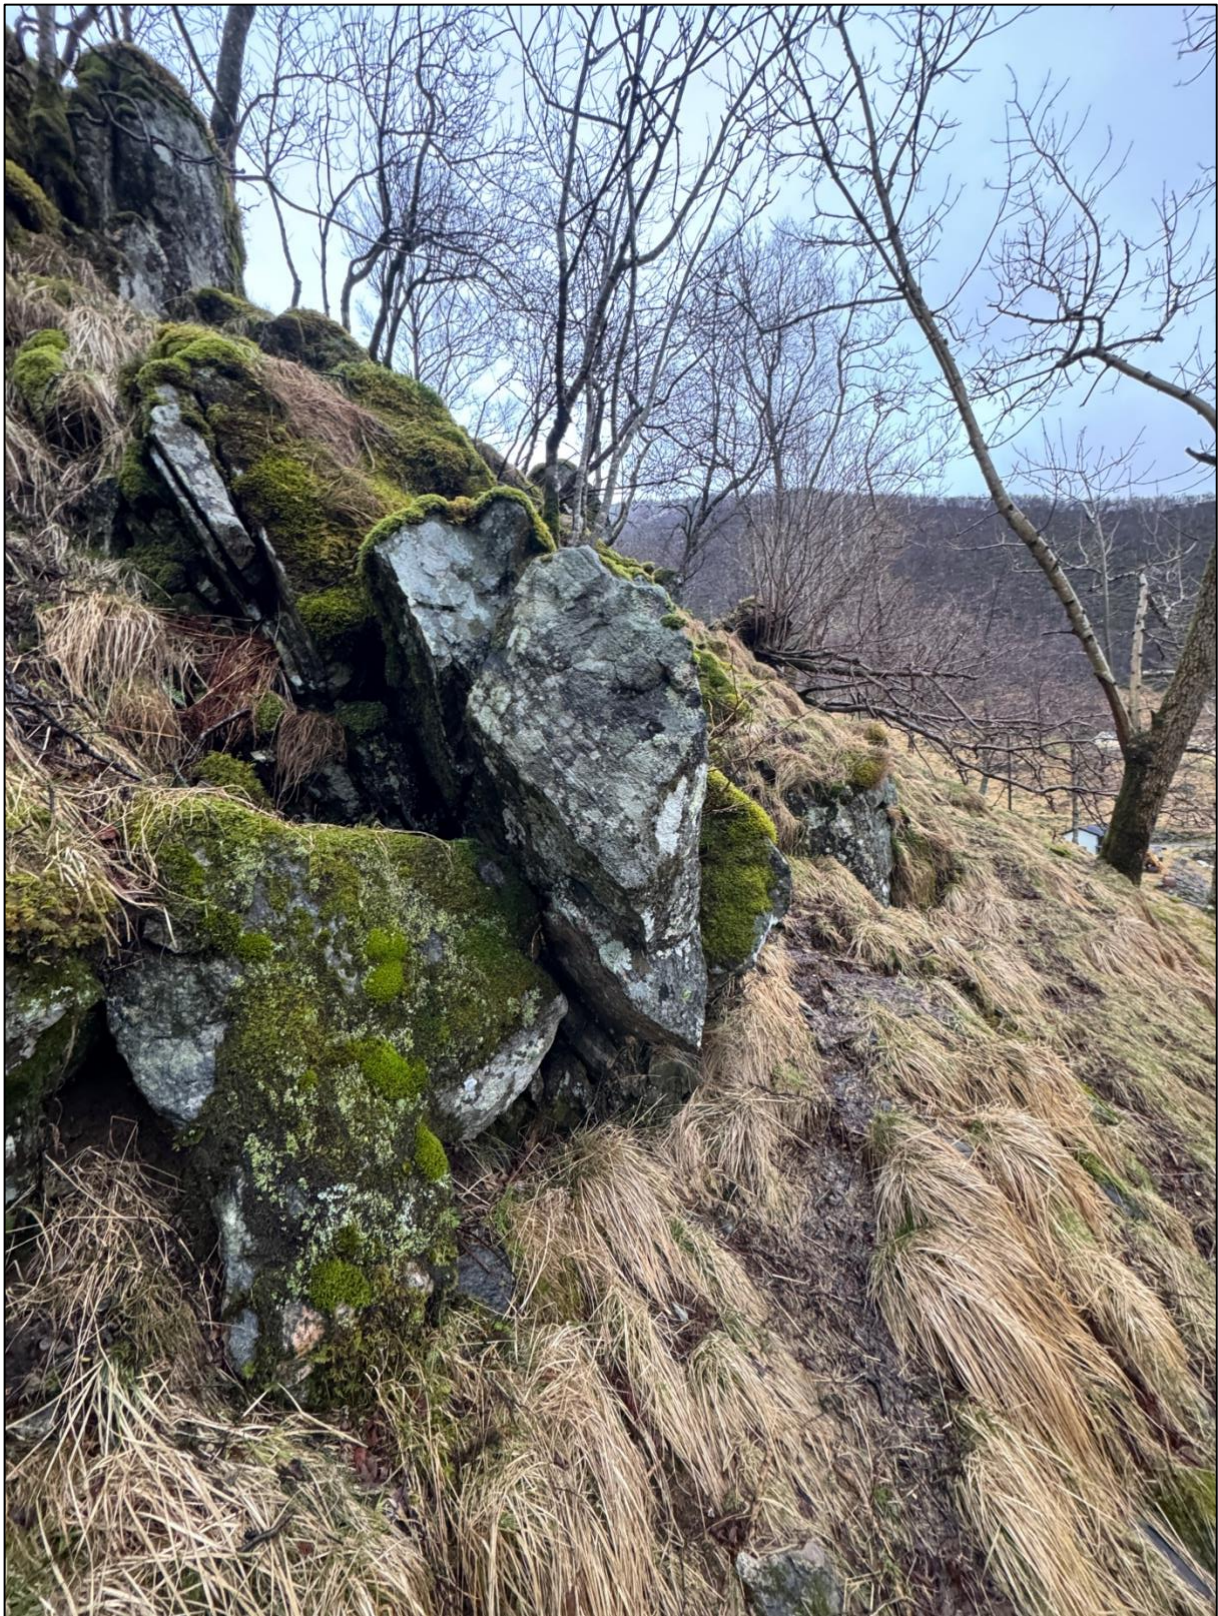
*Figur 5: En mindre bergskrent med oppsprukket berg ca. 100 m nordvest for planlagt bru.*

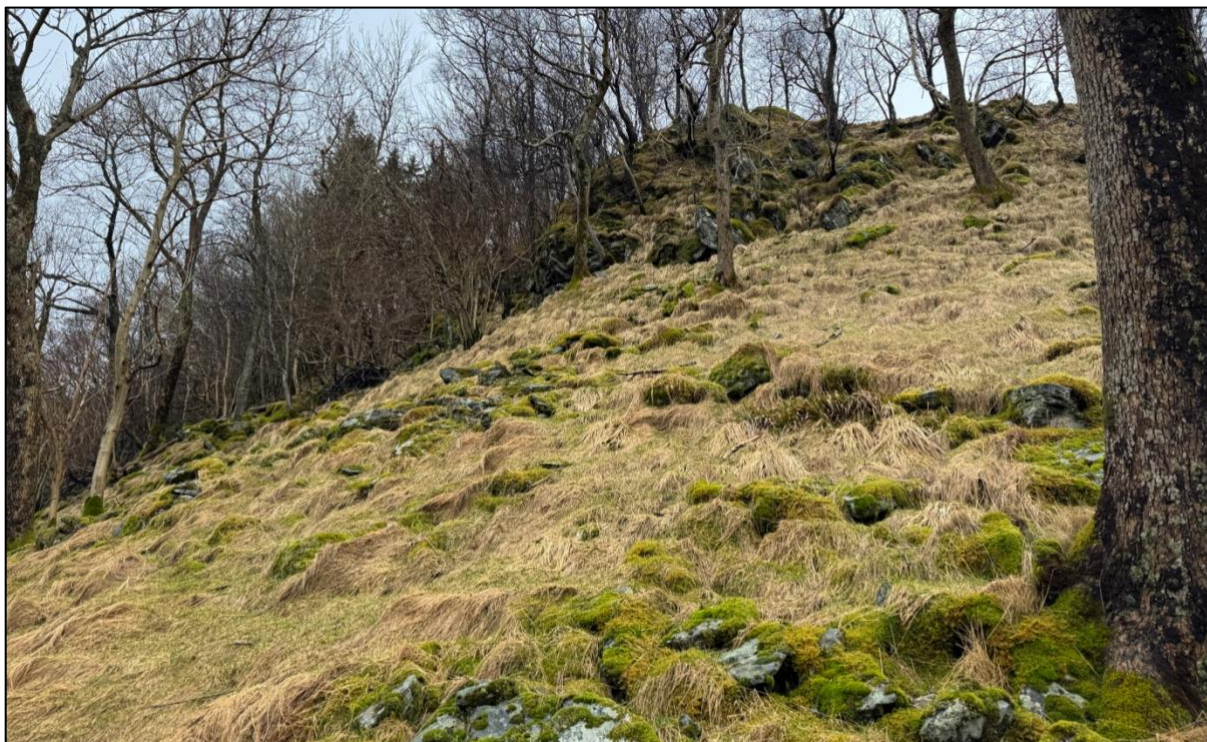
*Figur 6: Øvre del av skråningen nord og nordvest for planlagt bru har en del blokk.*

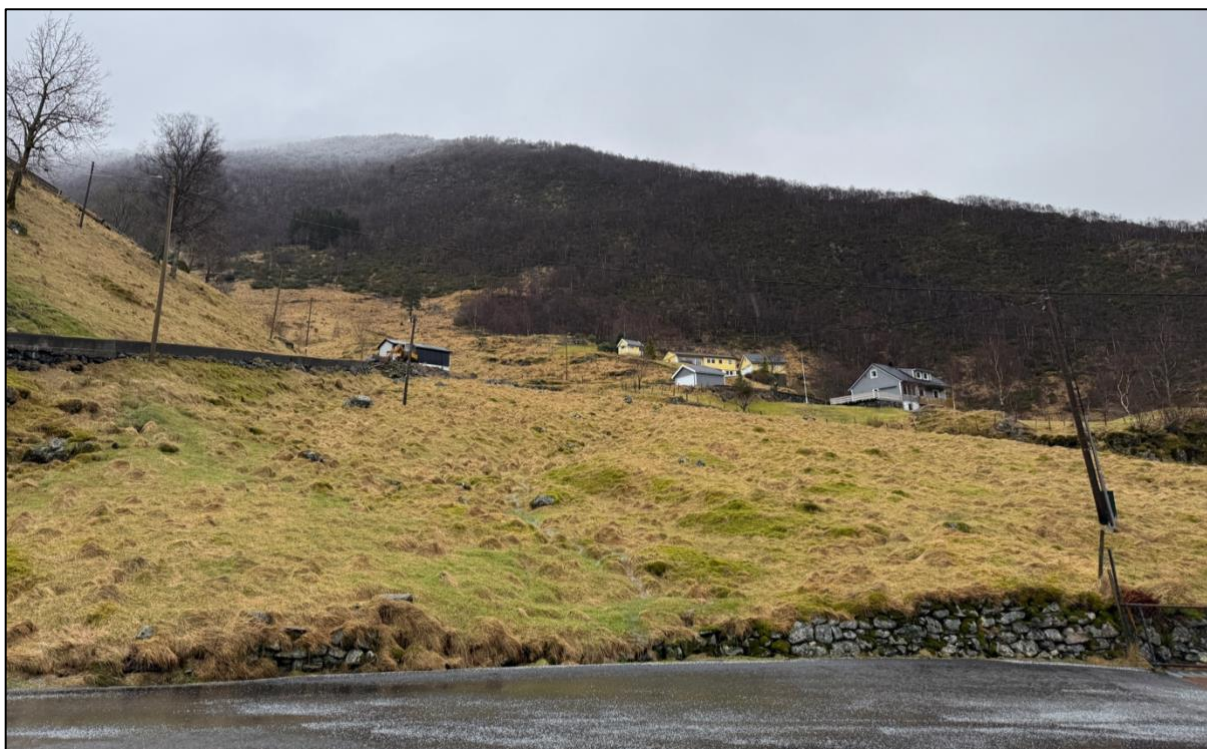
*Figur 7: Nord og nordøst for planlagt bru er det en vifteform med kanaler og mye blokk.*

| Grunnlag | Beskrivelse |
|---|---|
| Geologiske kart og observasjoner fra befaring | <ul style="list-style-type: none"><li>- NGUs berggrunnskart<sup>6</sup> i målestokk 1:50 000 viser at berggrunnen i området er kartlagt som amfibolgneis. I deler av påvirkningsområdet er det også kartlagt amfibolitt.</li><li>- I felt har vi observert berget i en skrent øverst i en lokal skråning ca. 100 m nordvest for planlagt bru (Figur 4). Berget her preges av relativt tett oppsprekking (Figur 5). Det mest dominerende sprekkesettet faller ca. 70-90 grader mot øst-nordøst. Det er også oppsprekking langs flere andre sprekkesett som til sammen fører til en del sprekkeavgrensede blokker i størrelsesorden 0,1-0,5 m<sup>3</sup>.</li><li>- InSAR-data<sup>7</sup> har relativt få punkt i påvirkningsområdet. Delvis skyldes dette antagelig skog, men også i åpnere felt er det få registrerte punkt. De punktene som finnes, viser for det meste lite bevegelse i grunnen.</li><li>- NGUs løsmassekart<sup>8</sup> i målestokk 1:250 000 viser at løsmassene i området er kartlagt som tykke morenemasser i dalbunnen i påvirkningsområdet, og tynne morenemasser for øvrig.</li><li>- I skråningen nord og nordvest for planlagt bru har vi i felt observert noen blokk som vi tolker å være avsetninger etter steinsprang (Figur 6). Det er imidlertid også en del blokk i skråningen som kan være moreneblokk. Skråningen har et løsmassedekke av ukjent mektighet som stedvis ligger svært bratt.</li><li>- I felt har vi også observert en markert vifteform nord og nordøst for planlagt bru (Figur 7). Denne preges av blokkavsetninger, samt</li></ul> |

| | <p>tydelige kanaler. Viften kan til dels være dannet av både flomprosesser og flomskred, men vi tolker også at kanskje sørpeskred har vært medvirkende, som følge av både formen og det tilsynelatende høye blokkinnholdet.</p> <ul style="list-style-type: none"> <li>- Skråningen sør for planlagt bru preges av en bergrygg som gjør at det meste av terrenget har fallretning enten vest eller øst for planlagt bru (Figur 8).</li> <li>- Området ligger i sin helhet godt over marin grense.</li> <li>- Det er ingen registrerte grunnundersøkelser i nærheten i NADAG<sup>9</sup>.</li> </ul> |

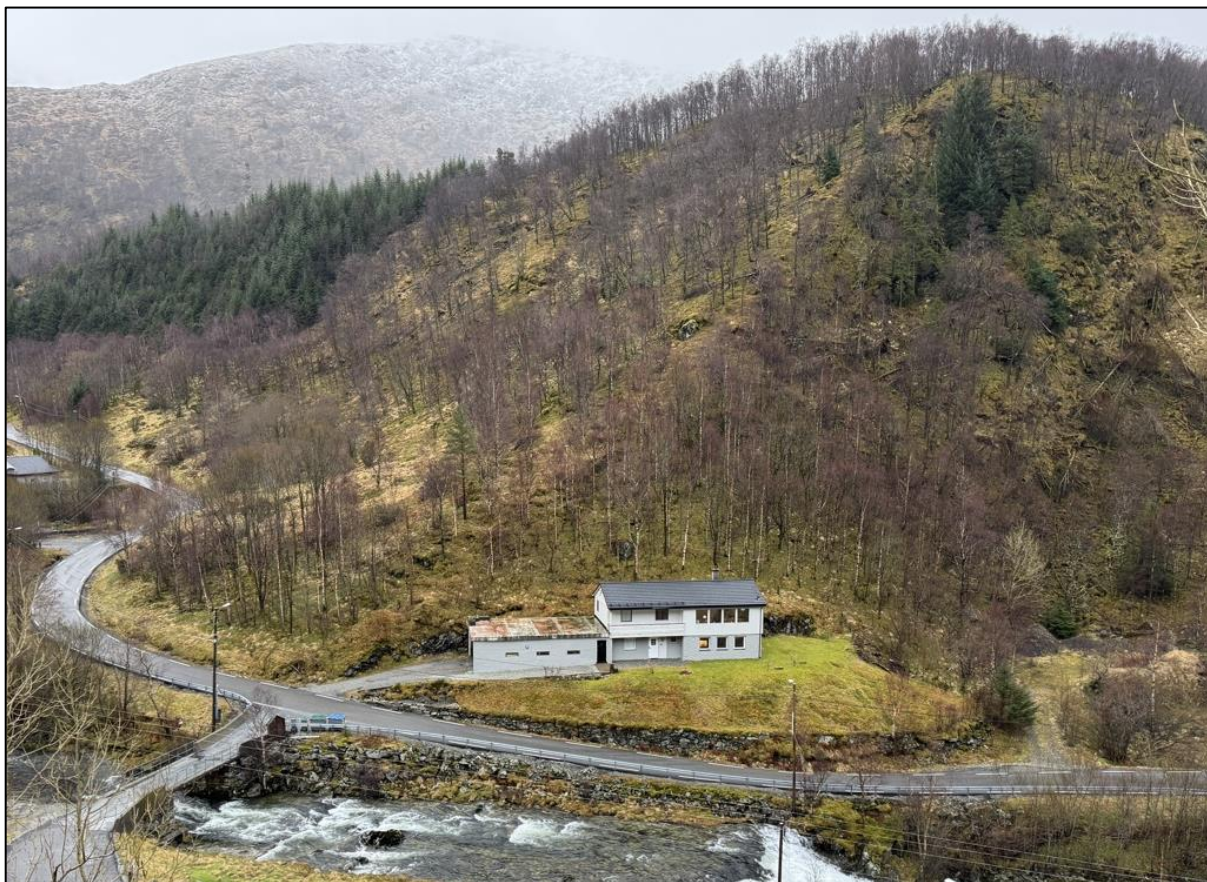
Figur 8: Skråningen sør for elva faller for det meste øst eller vest for planlagt bru.
