TIL: Porsgrunn kommune
v/Bjørnar Andersen

Dato: 05.11.2018
Dokumentnr: 112633n1
Prosjekt: 111616
Utarbeidet av: Runar Larsen
Kontrollert av: Olav Frydenberg

Reguleringsplan Elvegata, stabil elvefront Stabil fyllingsfront langs elva

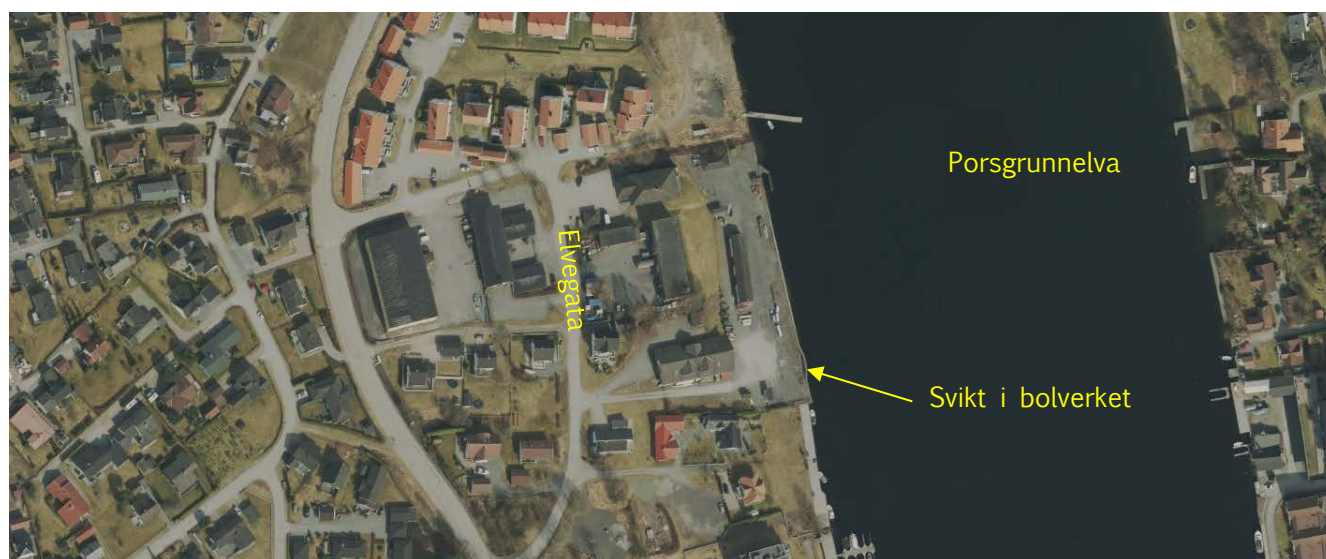
Bolverket er vist på flyfoto hentet fra www.norgebilder.no

Figur 1: Oversiktsbilde hentet fra www.norgebilder.no

Våren 2018 fikk vi vite at bolverket hadde sviktet langs elva på en ca. 30 m lang strekning. Dette ble sikret midlertidig ved at bakmasser bak bolverket ble fjernet slik at jordtrykket mot bolverket ble redusert. Videre ble det etablert en stabil front av velgradert stein fra ca. kote 0 og opp til terreng på ca. kote 2. Skråningen ble terrassert og sikret i en ca. 10 m bred sone bak bolverket. Sikringsarbeidet ble utført i september og i tråd med anbefalinger gitt i vår e-post datert 23.08.2018 og på befaring den 12.09.2018.

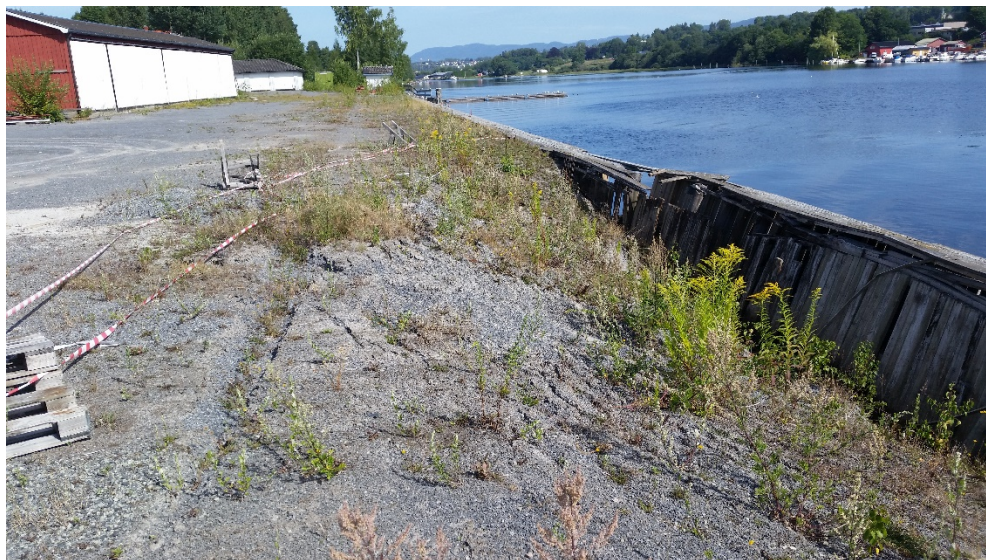
Figur 3: Bildet av svikt i bolverket.

Bildet ble tatt fra sør og i retning mot nord og oppstrøms elva. Bolverket hadde fått en kraftig forskyvning og fyllmassene bak sank ned til ca. kote 0 i vannivået bak bolverket. Det ble ikke registrert sprekke-dannelser eller deformasjoner lenger bak. Dette tyder på at det bare er et lokalt overflateskred i fyllmassene bak bolverket.

Overflateskredet sikret i september ved at jordtrykket bak bolverket ble redusert ved avgraving, og at skråningen ble erosjonssikret med velgradert sprengstein som angitt under kap. 1 «innledning». Et bilde fra befaringen den 12.09.2018 viser at avgraving og sikring med steinmasser var satt i gang:
