# Skredfarevurdering Stjørdal-Steinkjer

FAREUTREDNINGER SONE 554, 877, 893

DOK.NR. 20150042-03-R

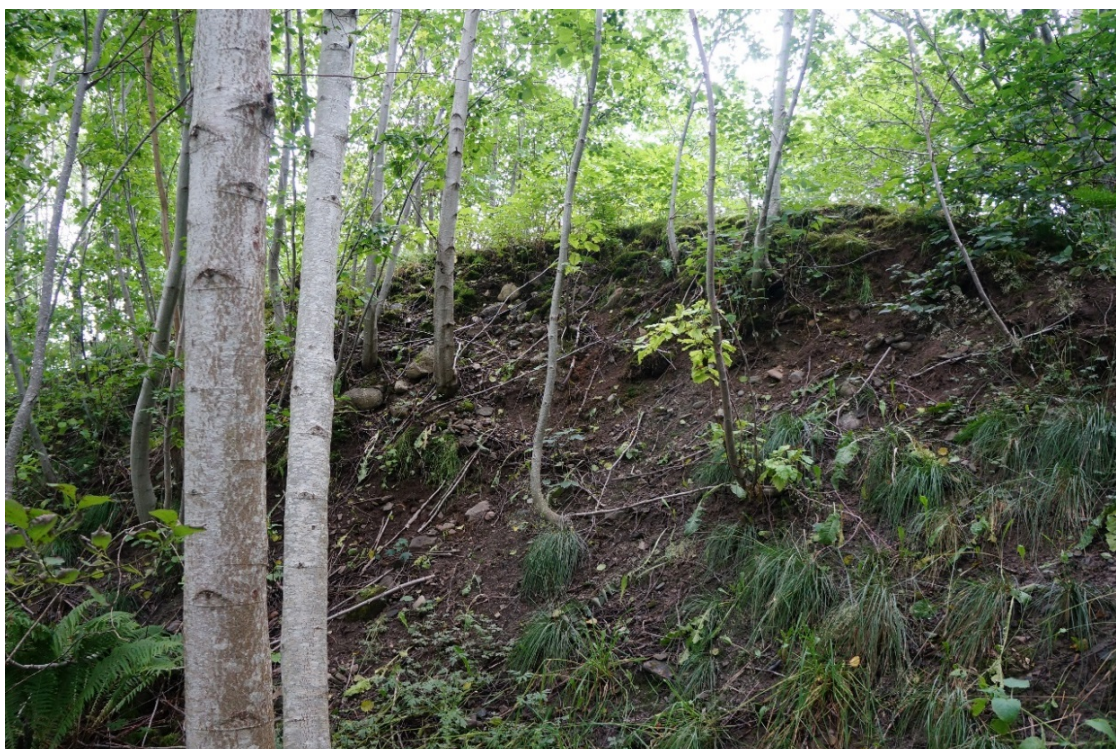
*Figur 2 Utgliding i bekkeskråning ovenfor banen, anslått til 10 – 15 år gammel. Det er en god del stein i skråningene.*

Det er ingen spor av erosjon i standsonen. Semsbekken nord i sonen ble befart 07.09.2015 av Øyvind Høydal og Heidi Hefre for å vurdere erosjonsforhold. Jernbanen går på fjell der hvor bekken krysses, og bekken er ledet gjennom banen i en fjelltunnel. Langs bekken i sonen ovenfor banen er det registrert lite erosjon. Det ble observert en gammel utglidning i høyre bekkeskråning ca. 50 m ovenfor banen, anslått til å være ca. 10 – 15 år gammel. Det er også observert en liten utglidning i den andre venstresvingen ca. 85 m i luftlinje nedenfor banen. Generelt vurderes elveskråningene å være stabile, de er lave og slake og inneholder mye stein. Det er også mye stein i bekkebunnen. Nedenfor banen er det beskyttende or på begge sider av bekkeleiet. Det vurderes å være *lite* erosjon i sonen med *noe* erosjon på ett punkt; ved utglidningen 85 m nedenfor banen.

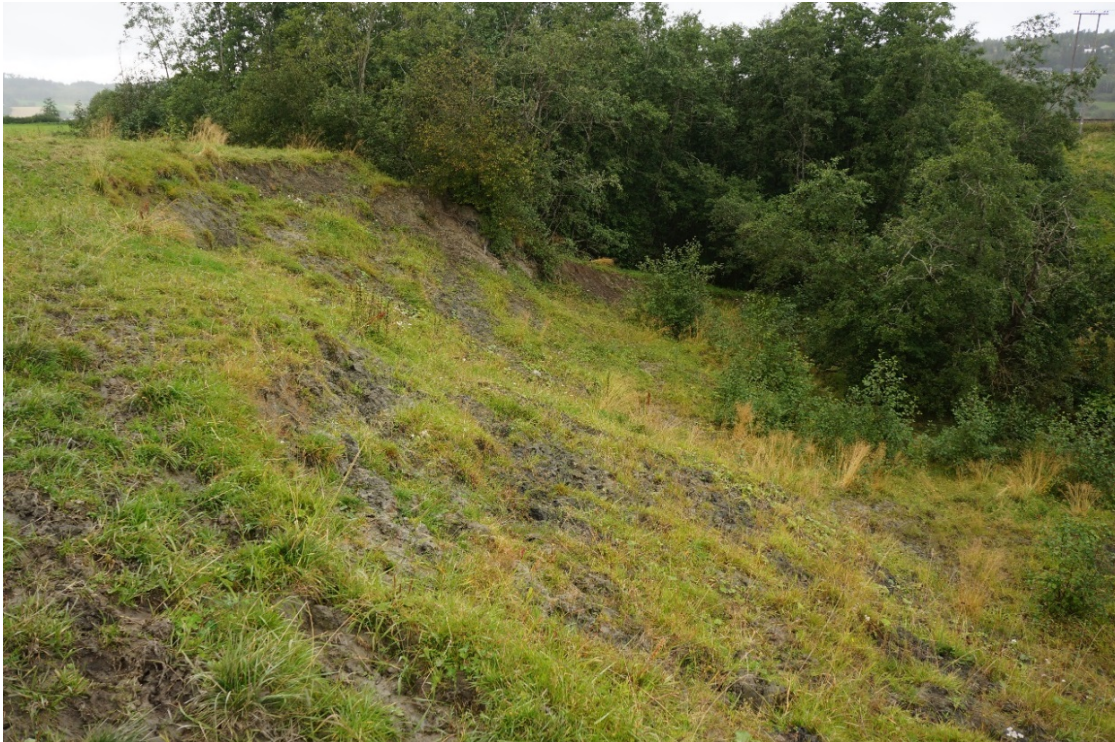
*Figur 4 Utglidningen på oversiden av banen som er anslagsvis 10 år gammel.*

Sonen Hove ble befart av Øyvind Høydal og Heidi Hefre den 7.9.2015. Kvikkleiresonen er begrenset til oversiden (sørsiden) av banen og nordøstsiden av Hofselva (Hofselvas høyre bredde). Begge sider av elva ble befart og vurdert med tanke på erosjonsforhold. Øverst i sonen, i sørlig ende ovenfor fylkesveien er elvas yttersving erosjonssikret med stor stein. Dette er antagelig gjort for å sikre den bratte elveskråningen bak bolighus på Hofset. Nedenfor fylkesveien er terrenget slakt, og elveskråningene er lave og slake. Rett nedenfor en veldig krapp venstresving, i venstre elveskråning, er det en større utglidning. Denne er avbildet og omtalt i NVE rapport av 15.8.2005 (ref. /14/), og er antakelig utløst vinteren 04/05. Utglidningen er ca. 50 m bred og 10 m høy. Terrenget viser også en gammel skredgrop mellom denne utglidningen og jernbanen. Det er åpen leire i nedre del av sonen, i elvebunn er det blåleire som er meget fast. Det er avsatt en god del større stein i elveløpet og vannet i elva er klart. Generelt vurderes det å være noe erosjon i sonen. Begge de eldre utglidningene har skjedd i venstre elveskråning, altså på motsatt side for den eksisterende kvikkleiresonen.

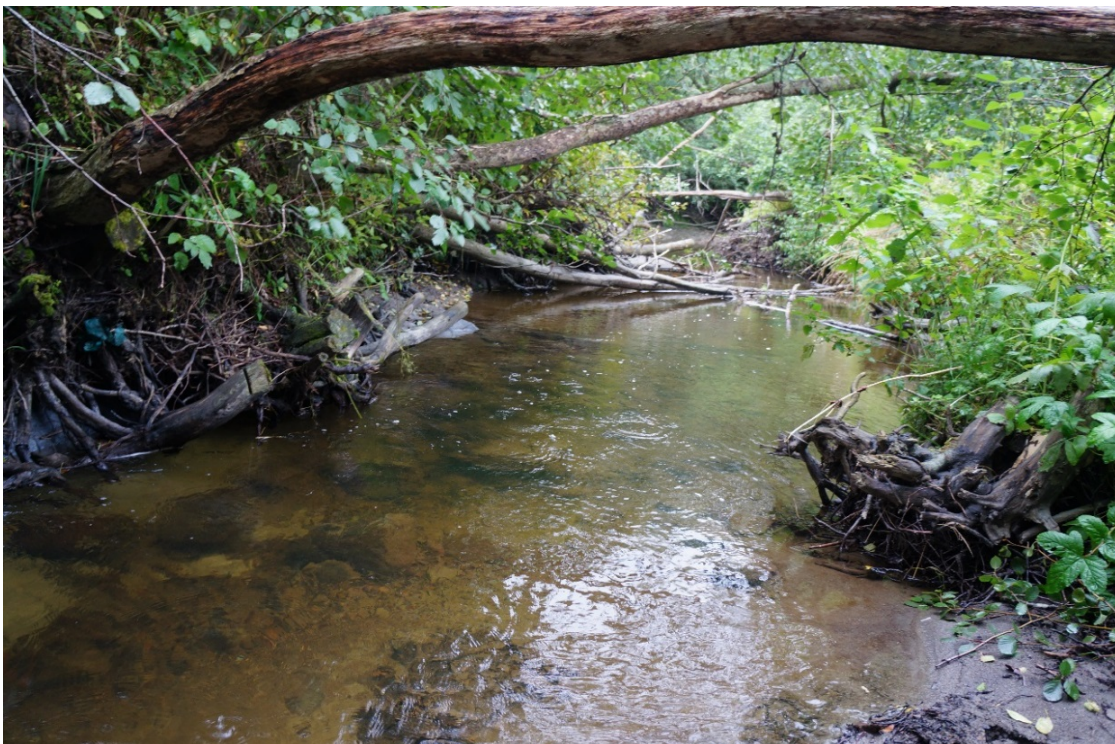
*Figur 5 Eldebunnen er leirig med mye avsatt stein og grus.*

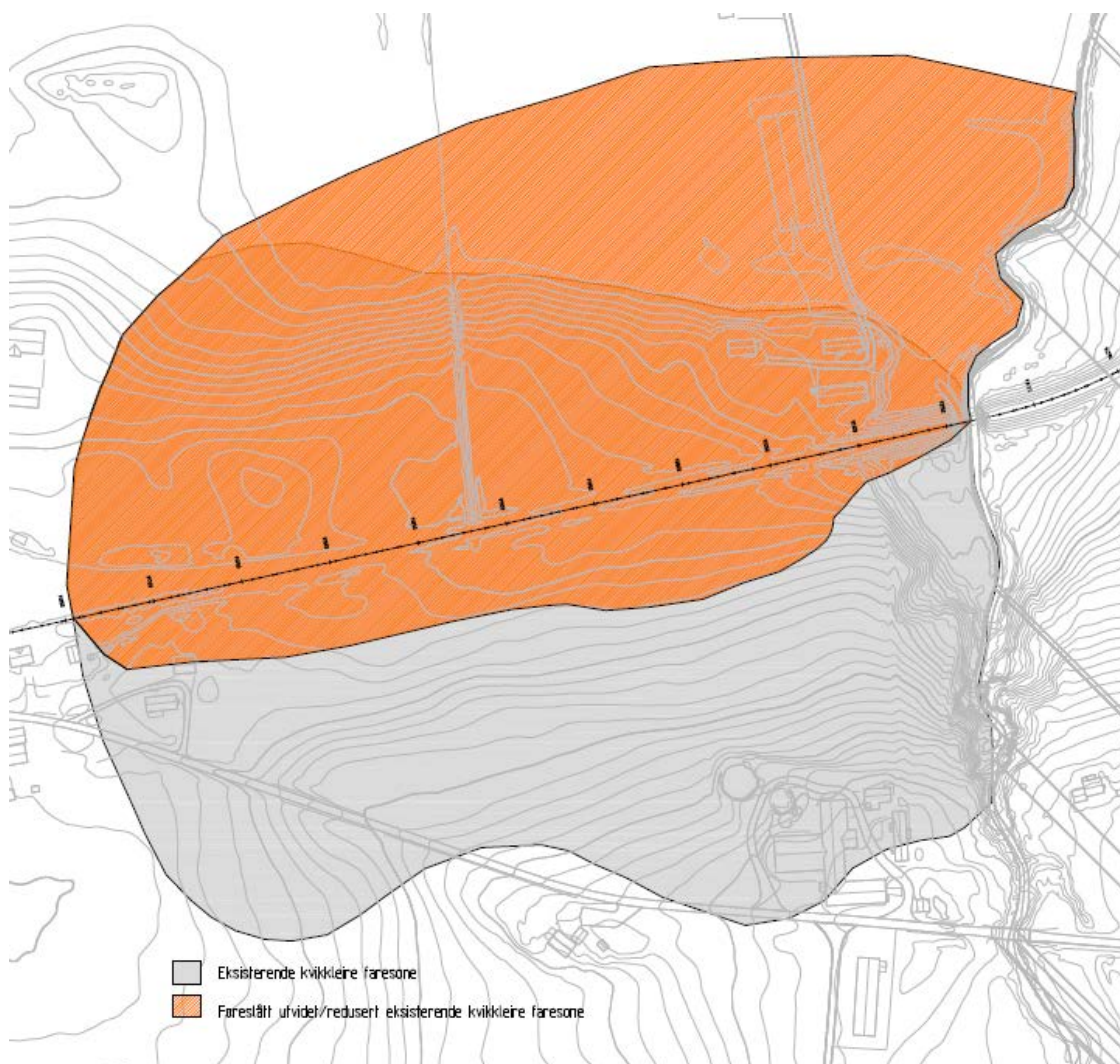
Figur 12 Den eksisterende sone (grå) og de anbefalte grensene (oransje) for å redusere sonen mot sør og å utvide sonen mot nord.

Den eksisterende sonen er vist på Figur 12. De anbefalte grensene til sonen er indikert.

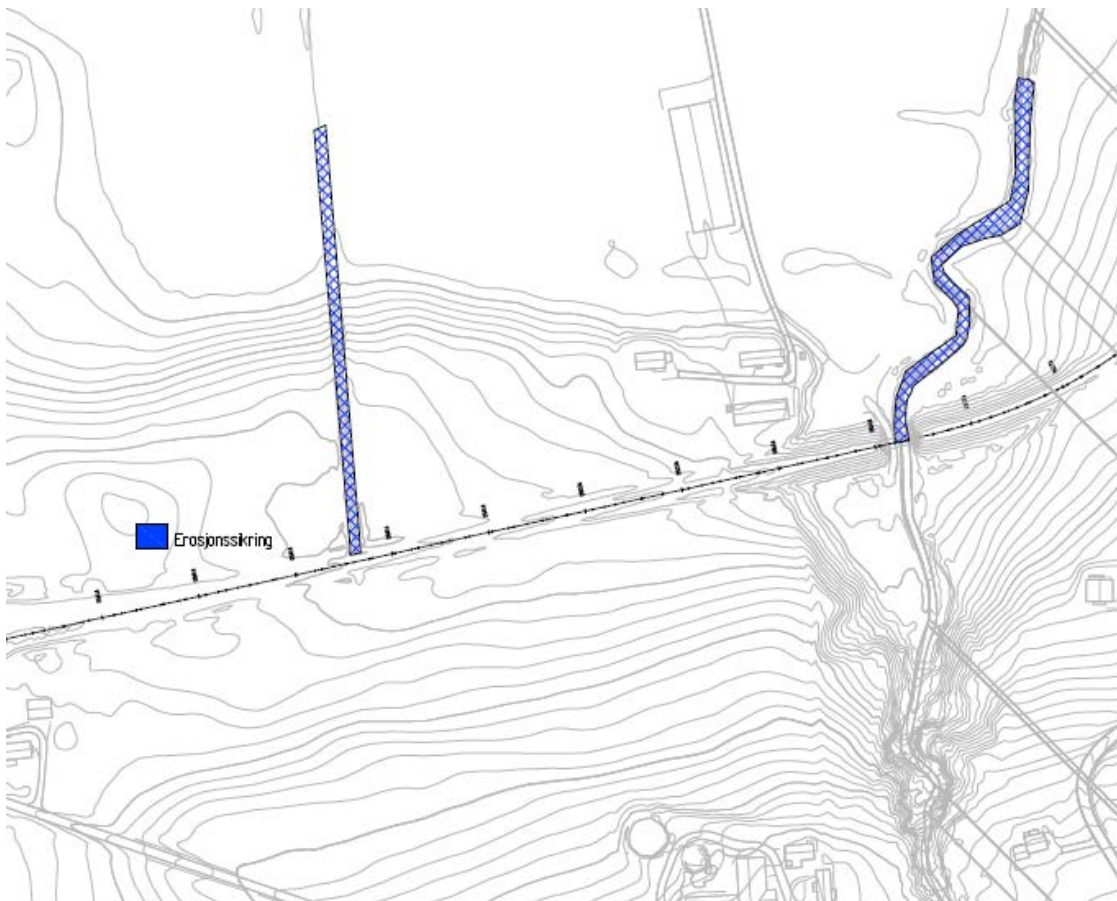
Figur 16 Stabilitetsforbedrende tiltak i form av erosjonssikring (blått) foreslått utført i sone 893 Rinnan.

Omfanget i form av utstrekning av tiltakene foreslått i sone 893 Rinnan er vist på Figur 16. De foreslåtte tiltakene innebærer erosjonssikring.

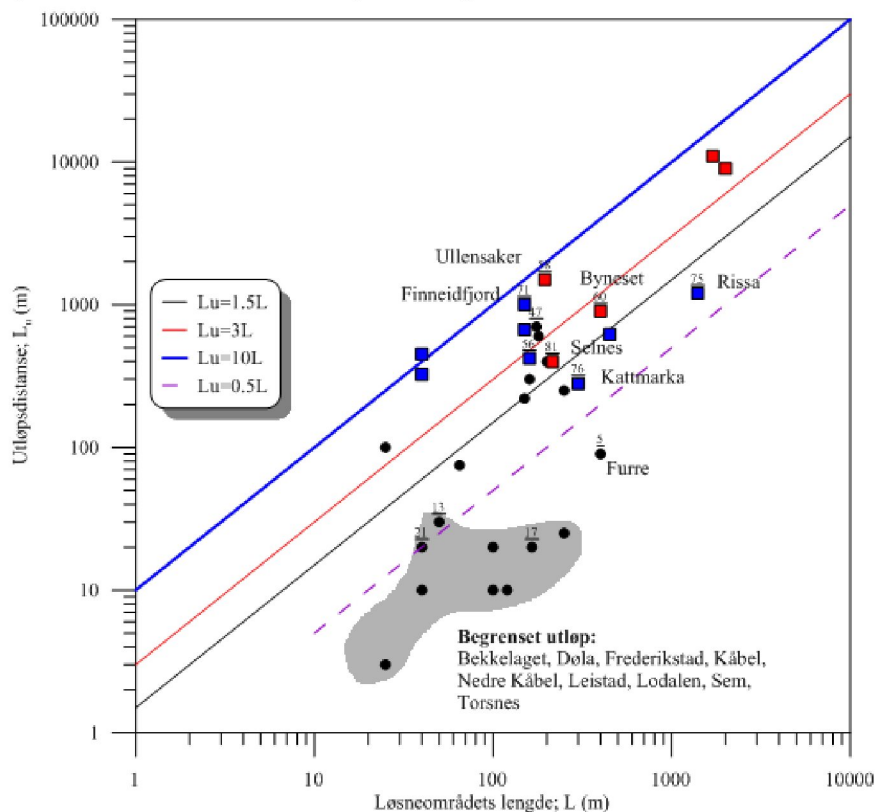
Figur 19: Utløpsdistanse i forhold til løsnedområdets lengde. Data fra tidligere kvikkleire skred er tegnet. Verdier over hver punkt refereres til  $b/D$ . Ref. NIFS N-6.7.2.

Utløpsdistanse ( $L_u$ ) beregnes etter ha definert løsnedistans (L). Det er observert at  $L_u$  øker med L og med mengde av kvikkleire involvert i skredet (dvs.  $b/D$ ) (Figur 19). Terrengets morfologi foran skredporten og hindringer påvirker utløpsdistanse. Om skredet har utløp til en trang ravine, en bred elvedal, eller sjø/hav med hellende bunn, er viktige faktorer som påvirker løsne- og utløpsdistanse. Desto trangere og slakere utløpssonen er, desto vanskeligere blir det for skredmassene å strømme ut. Retningen for skredbevegelse i forhold til elva er også viktig.
