**Skredfarevurdering for  
deler av gbnr. 296/1 ved  
Holbygdi, Voss Herad**

Sunnfjord Geo Center

| 2025-06-262 | SF-H30-M01-04b | 01R | Skredfarevurdering for deler av gbnr. 296/1 ved Holbygdi, Voss Herad | |

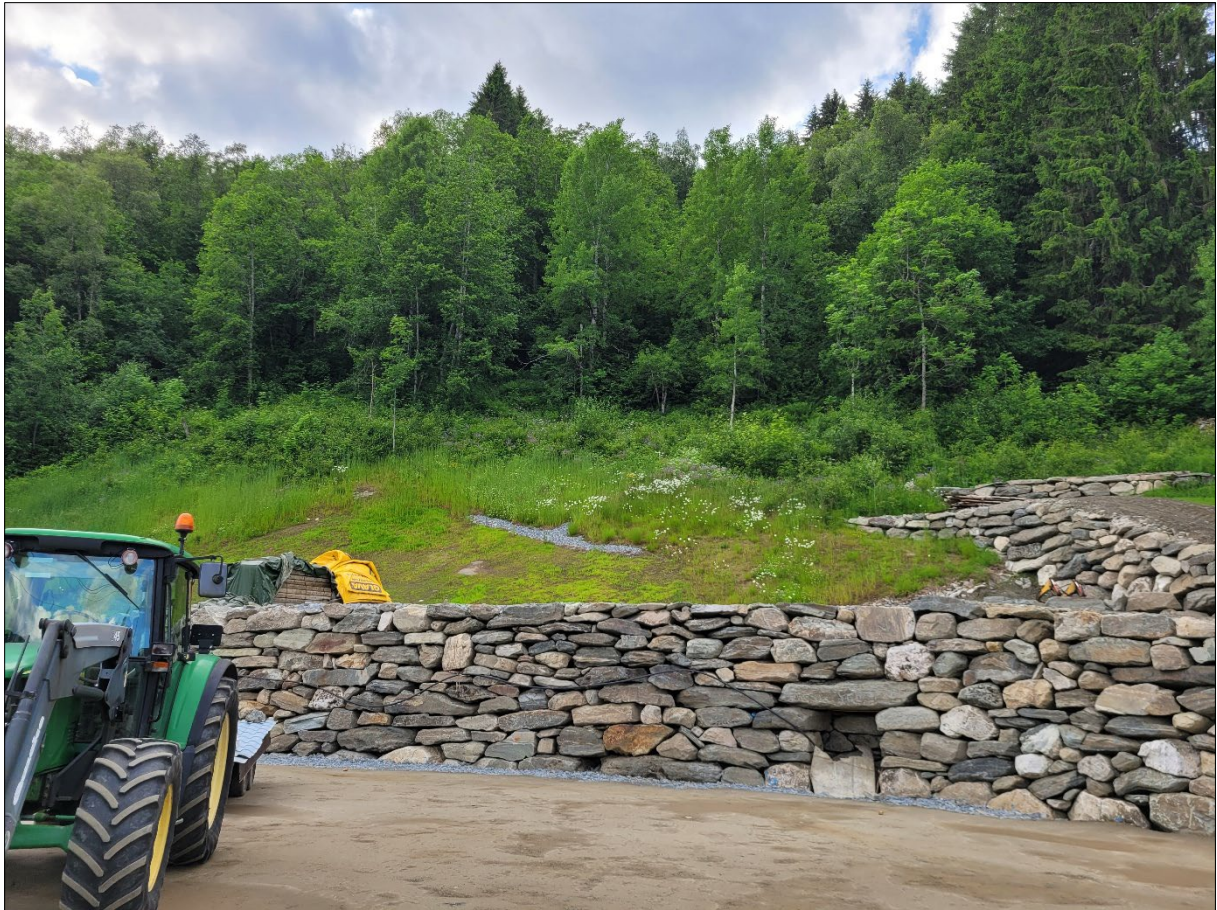
Figur 2: Bilde viser nordligste del av kartlagt område og nedre deler av påvirkningsområdet. Kartlagt område er preparert for oppføring av redskapshus med natursteinsmur i bakkant.

Det er utført grunnarbeid på tomten, og løsmassene her består av komprimerte masser (Figur 2). Løsmassene oppover fjellsiden består av et tykt jordlag av organisk materiale over morene og/eller fjell (Figur 9). Løsmassemengden er vurdert å være ca. 1,0 m tykt, stedvis tykkere enn dette. Flere av trærne i påvirkningsområdet er bøyd ved stammene, noe som antyder at det er sig i løsmassene (Figur 10). Omtrent midt i påvirkningsområdet er det observert enkelte blokker antatt å være steinsprangblokker, ellers er det ikke observert spor etter skredhendelser i løsmassene.

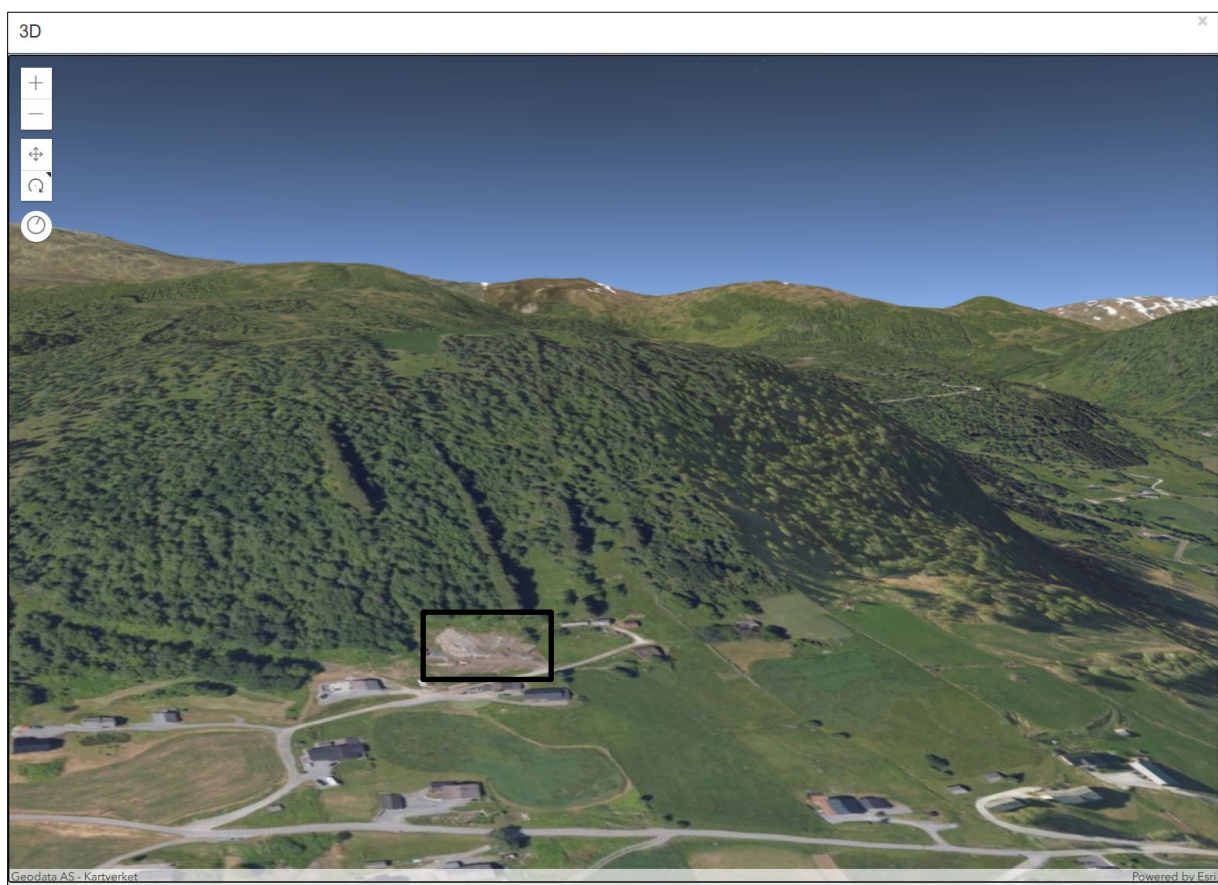
Figur 4: 3-D fremstilling fra flyfoto av kartlagt område (innenfor svart omriss) og påvirkningsområdet. Bildet viser mot nord.  
Kilde norgebilder.no

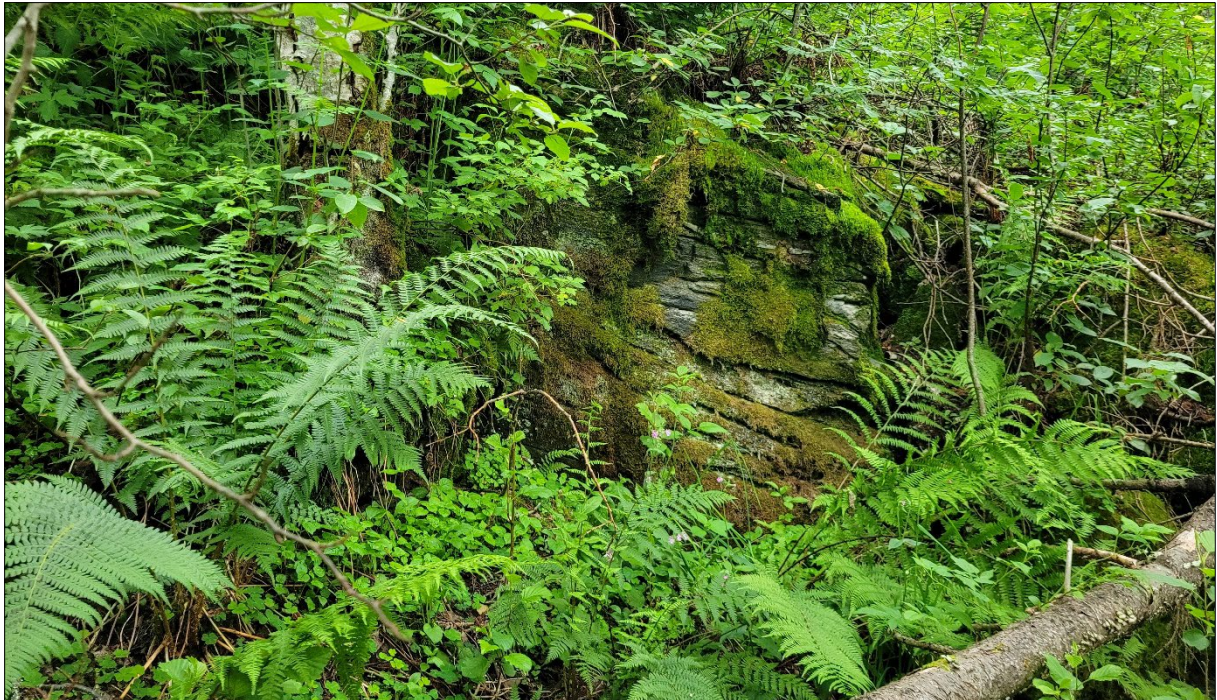
Figur 6: Bildet viser fjell i dagen av gneis som er kraftig oppsprukket. Fjellskrenten er ca. 2 m høy og nedenfor og tett på skråningsfot er det enkelte steinsprangblokker. Blokkene er ikke ferske steinsprang.

Under befaring er det observert fjell i dagen i form av små hamrer på inntil 2 høydemeter (Figur 6). Berggrunnen er tolket til å være granittisk gneis, og er kraftig oppsprukket der denne er fremtredende. Det er observert enkelte steinsprangblokker nedenfor skråningsfot, tett på de små fjellhamrene. Ytterste observerte steinsprangblokk ligger omtrent 80 m nordvest for kartlagt område. Disse er godt tildekket med vegetasjon, vurdert å stamme fra løseområder som ikke lenger er der i dag (Figur 7).

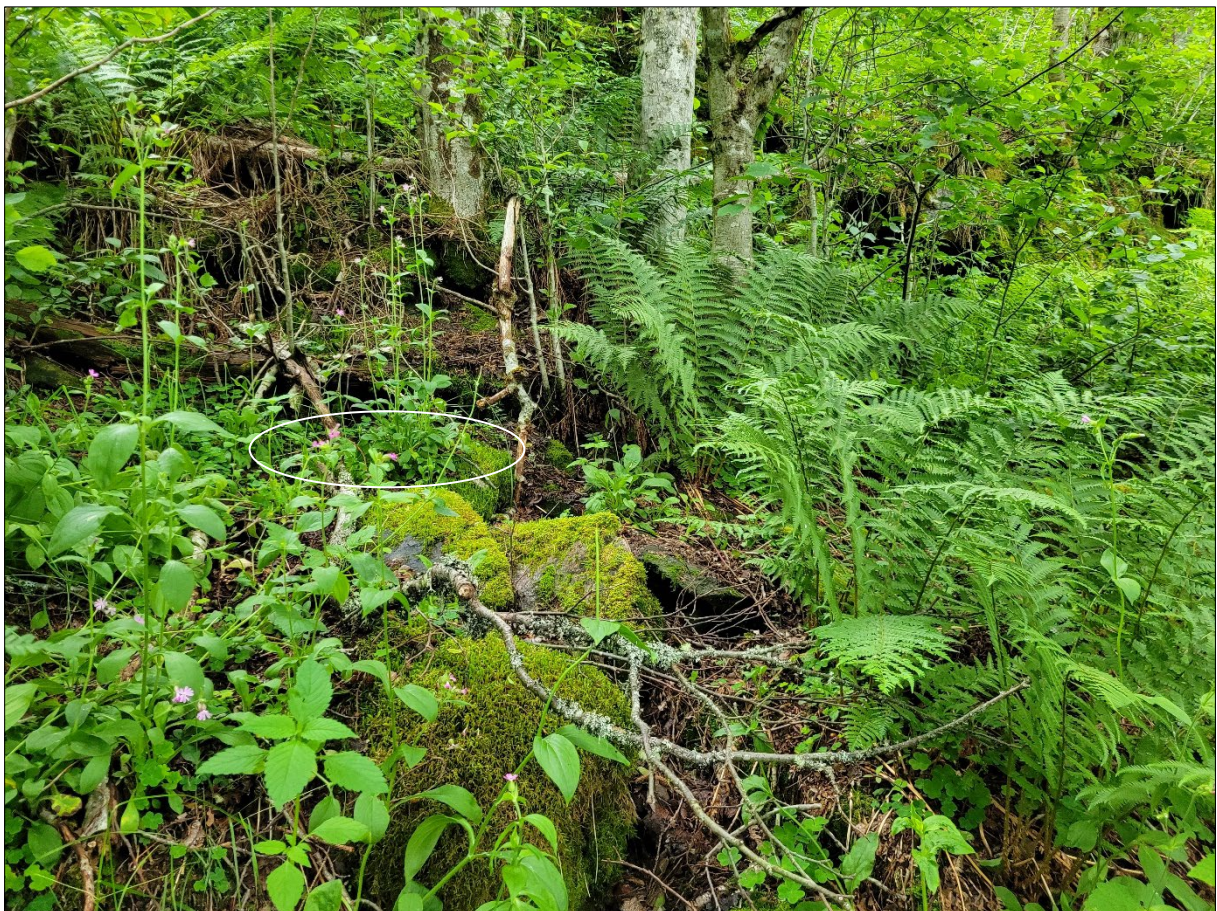
Figur 7: Steinsprangblokker nedenfor hammer som vist i Figur 6. Infopunkt 1.

| # | Beskrivelse |
|---|---|
| 1 | Ytterste skredblokk, tett på 2 m høy skrent. |

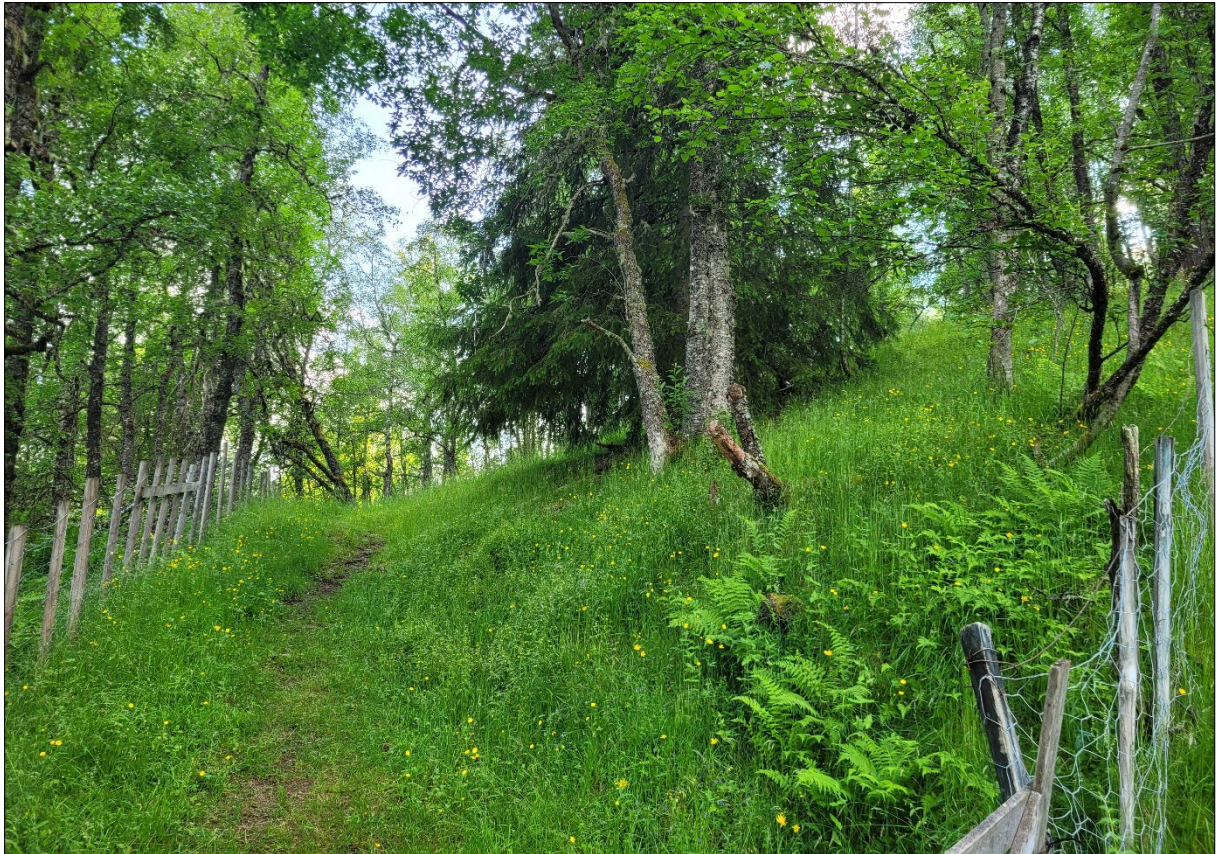
Figur 9: Bildet viser løsmasser av organisk materiale inni tett skogområde.

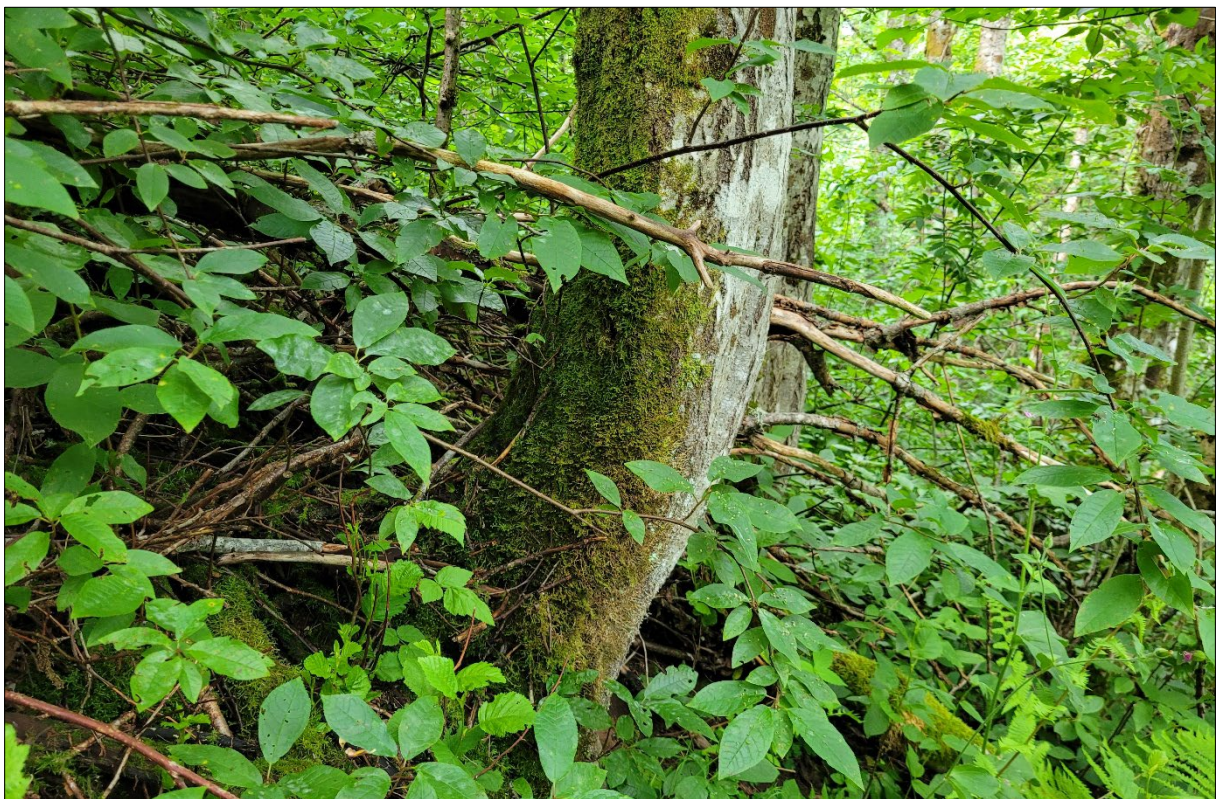
Figur 10: Tre bøyd ved stammen som indikerer sig i løsmassene.

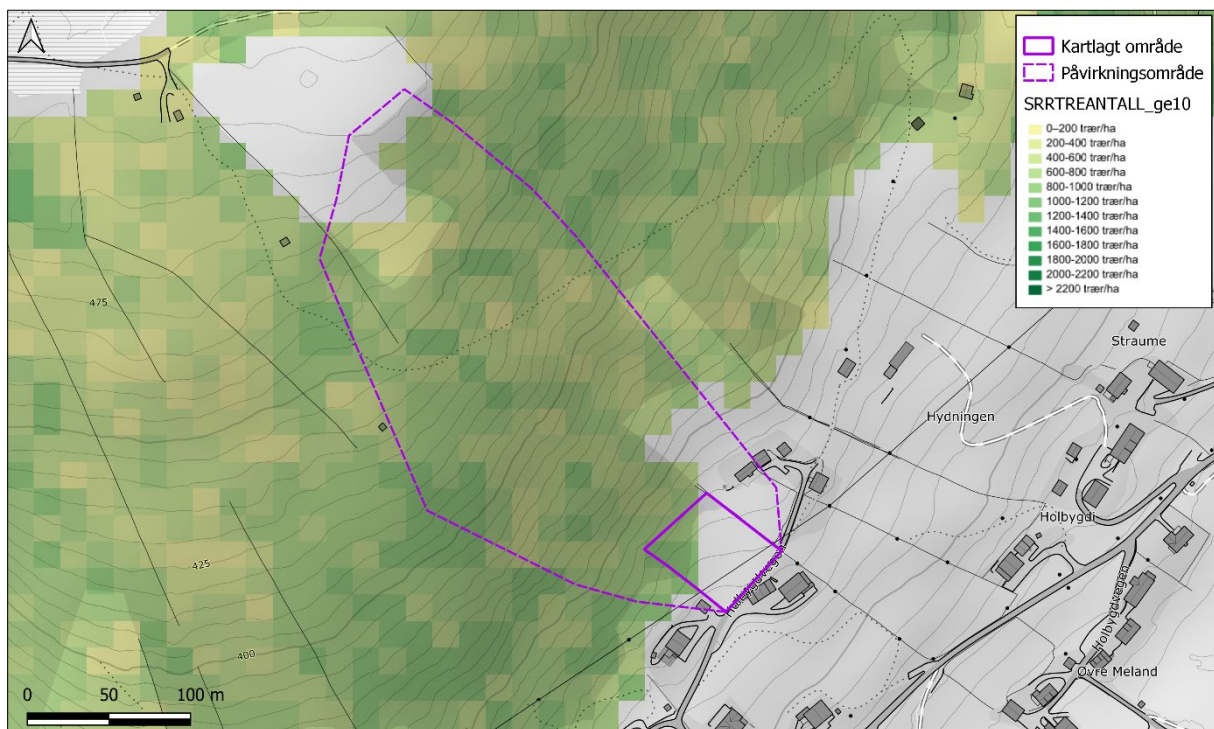
Figur 13: Kartet viser tal på tre med BHD (brysthøydiameter) > 10 cm i det undersøkte område. Hentet fra kilden.nibio.no  
Kilde: NIBIO WMS

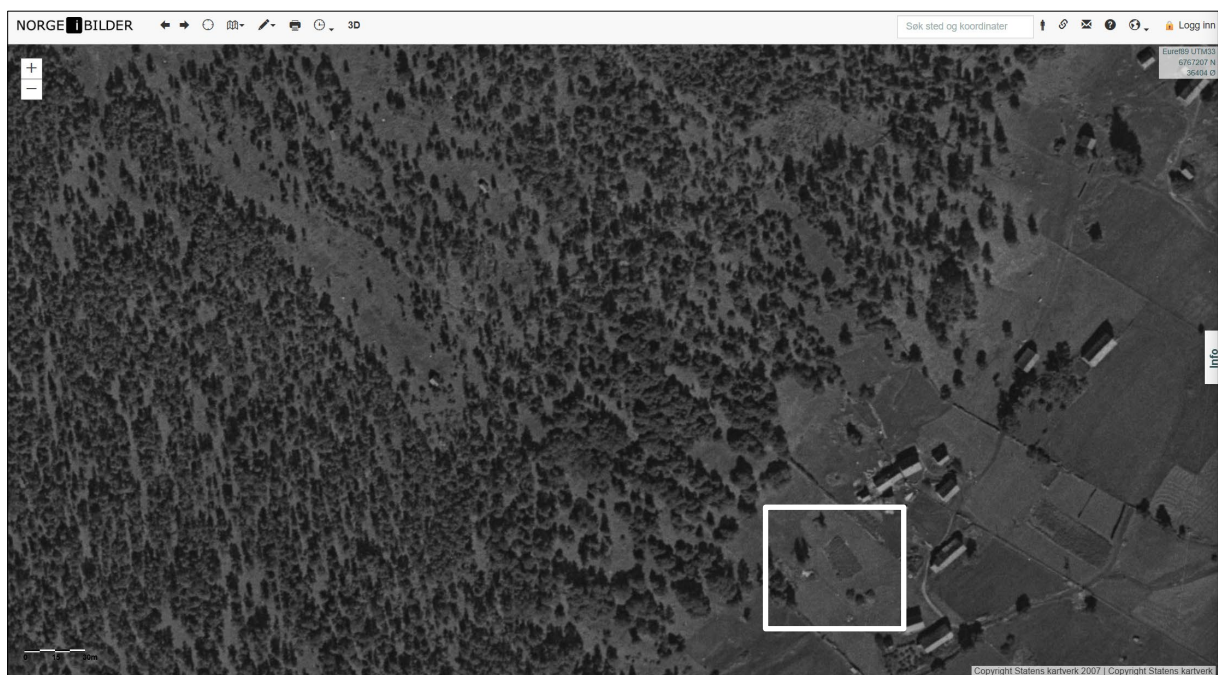
Figur 15: Flyfoto fra 1958 viser stedvis mer og/eller mindre vegetasjonsforhold på den tiden. Kartlagt område er innenfor hvit rektangel. Vertikalfoto: norgebilder.no

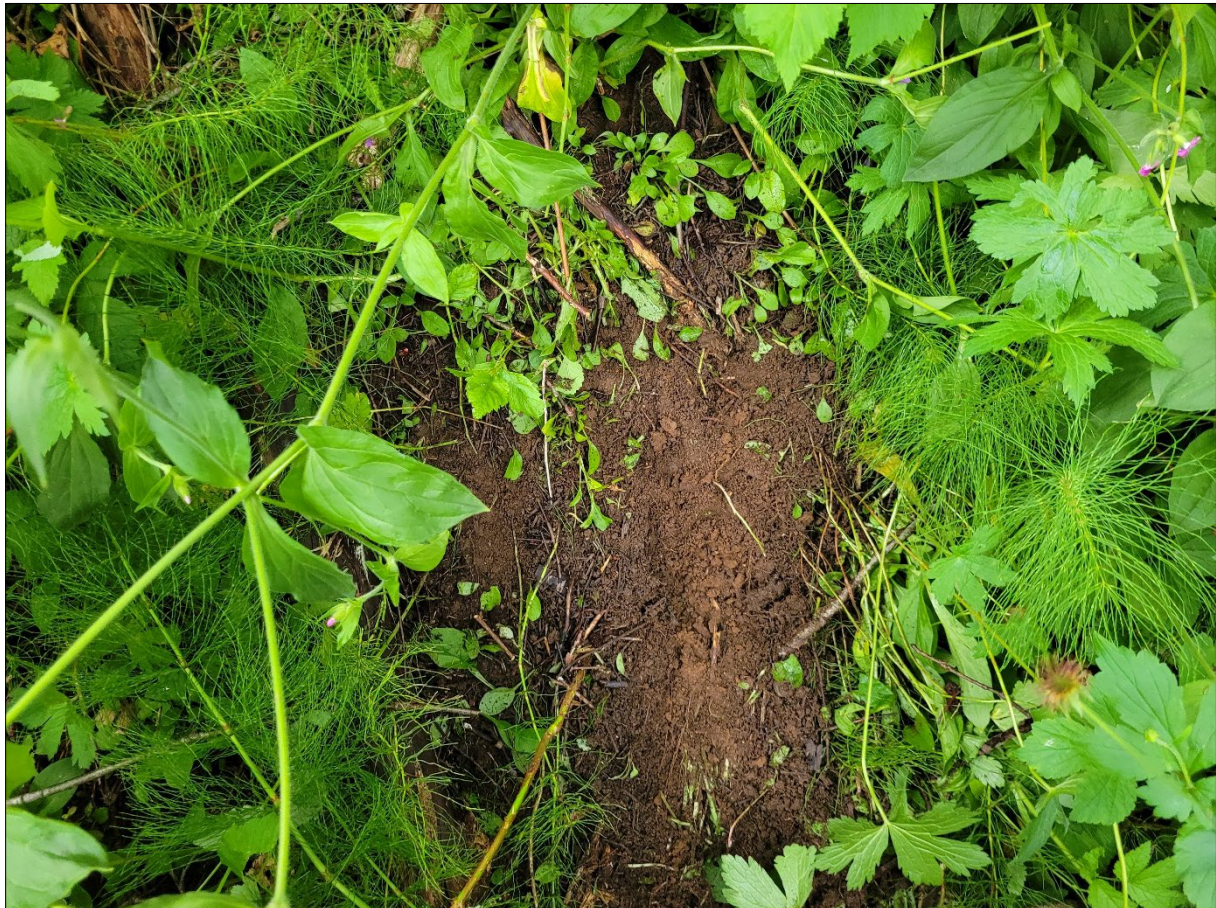
Figur 21: Løsmasser av tykt jordlag av organisk materiale i nedre deler av påvirkningsområdet.

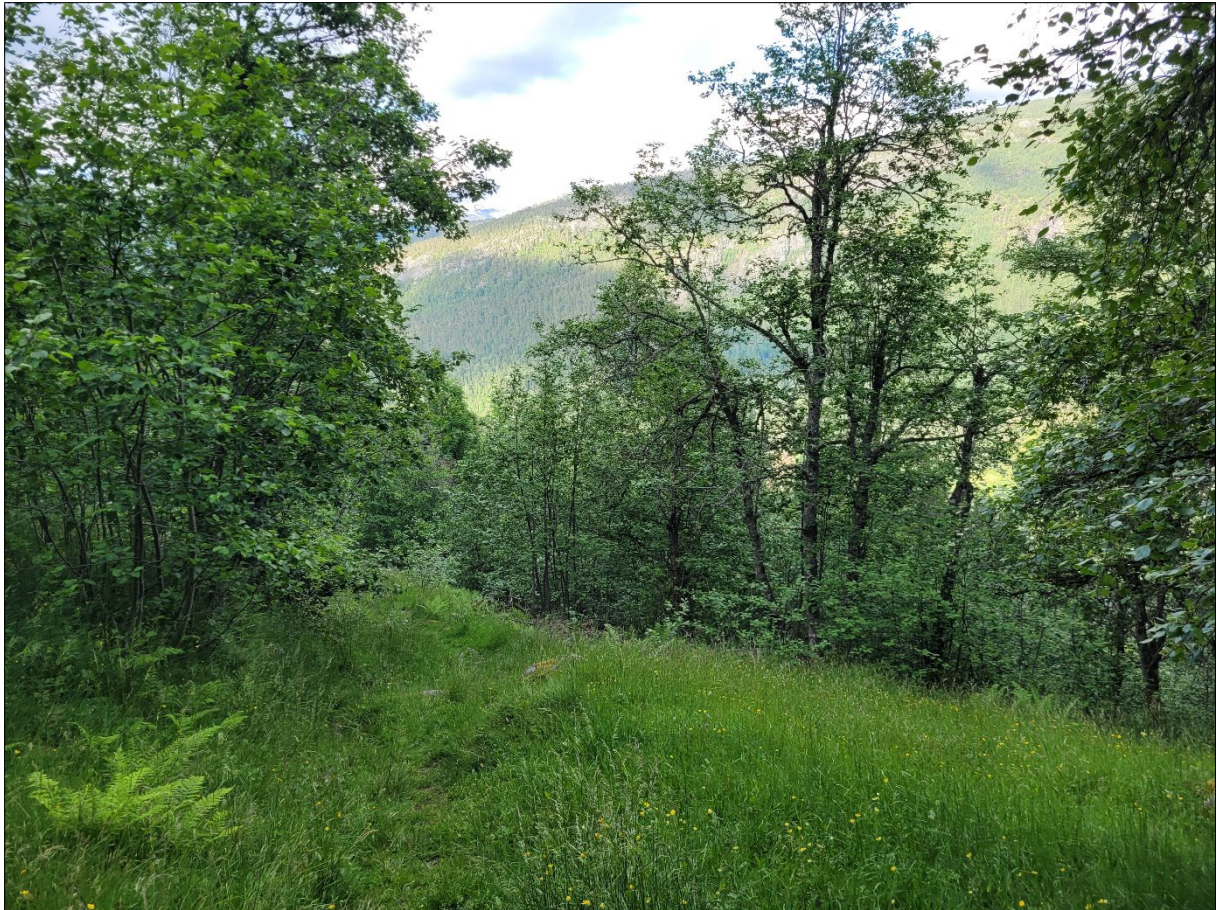
Figur 22: Slakt område i øvre del av påvirkningsområdet. Infopunkt 2.

| # | Beskrivelse |
|---|---|
| 2 | Slakt område i øvre halvdel av påvirkningsområdet |

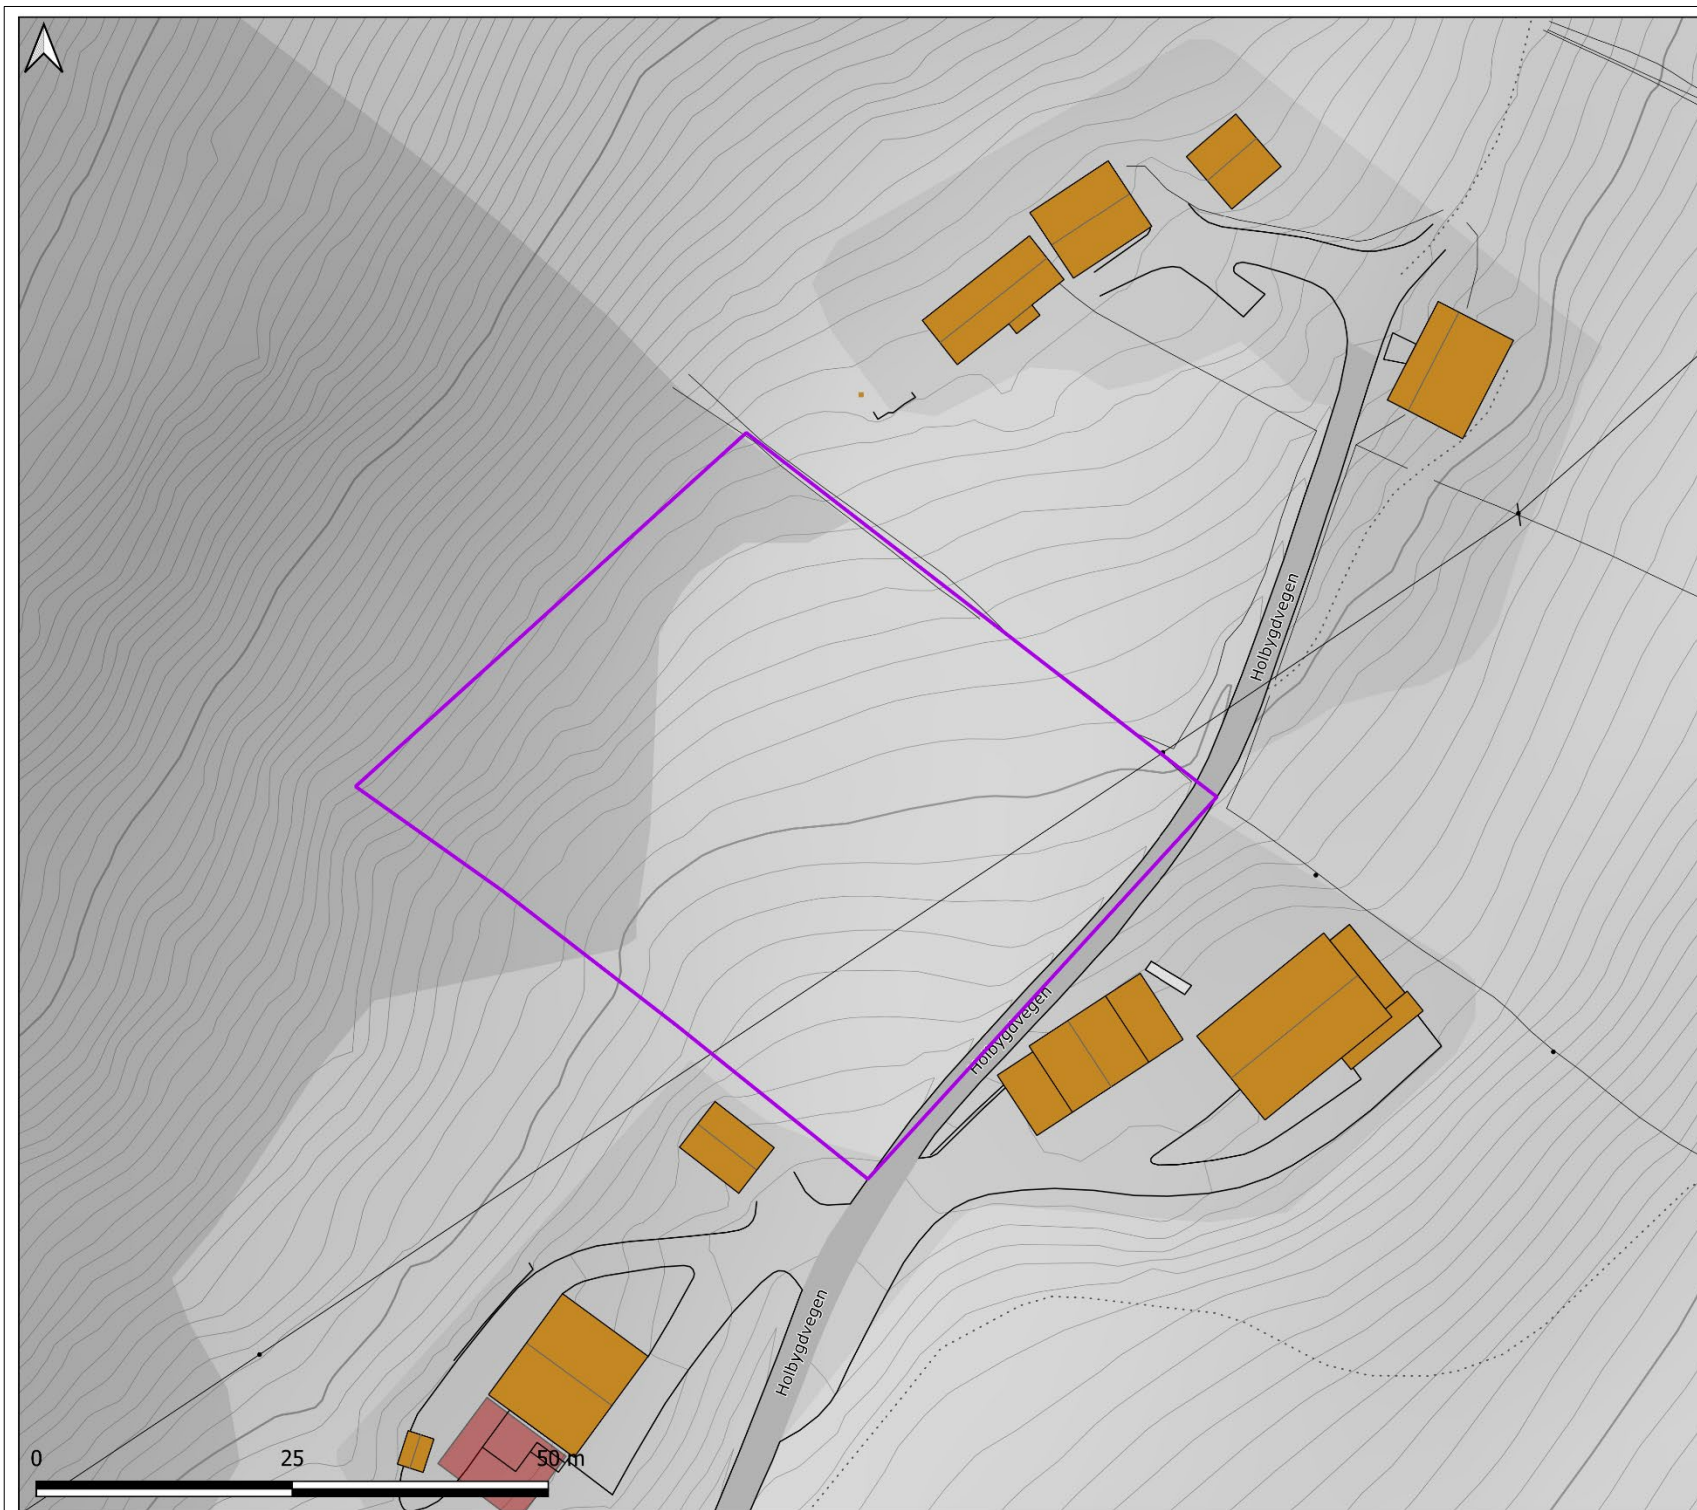
| Faresonekart | | |

Skredfarevurderingen konkluderer med at samlet nominell årlig sannsynlighet for skred i kartlagt område er lavere enn 1/100. Hele kartlagt område oppfyller dermed kravene til sikkerhetsklasse S1 i TEK17 §7-3.

Faresonekartet er vist i vedlegg.
