**Vurdering av  
områdestabilitet for  
Lindvik hyttefelt, Stryn  
kommune**

## Prosjektinformasjon og status

| 2025-05-195 | GT-H30-M03-02 | 01R | Vurdering av områdestabilitet for Lindvik hyttefelt, Stryn kommune | |

## Sammendrag

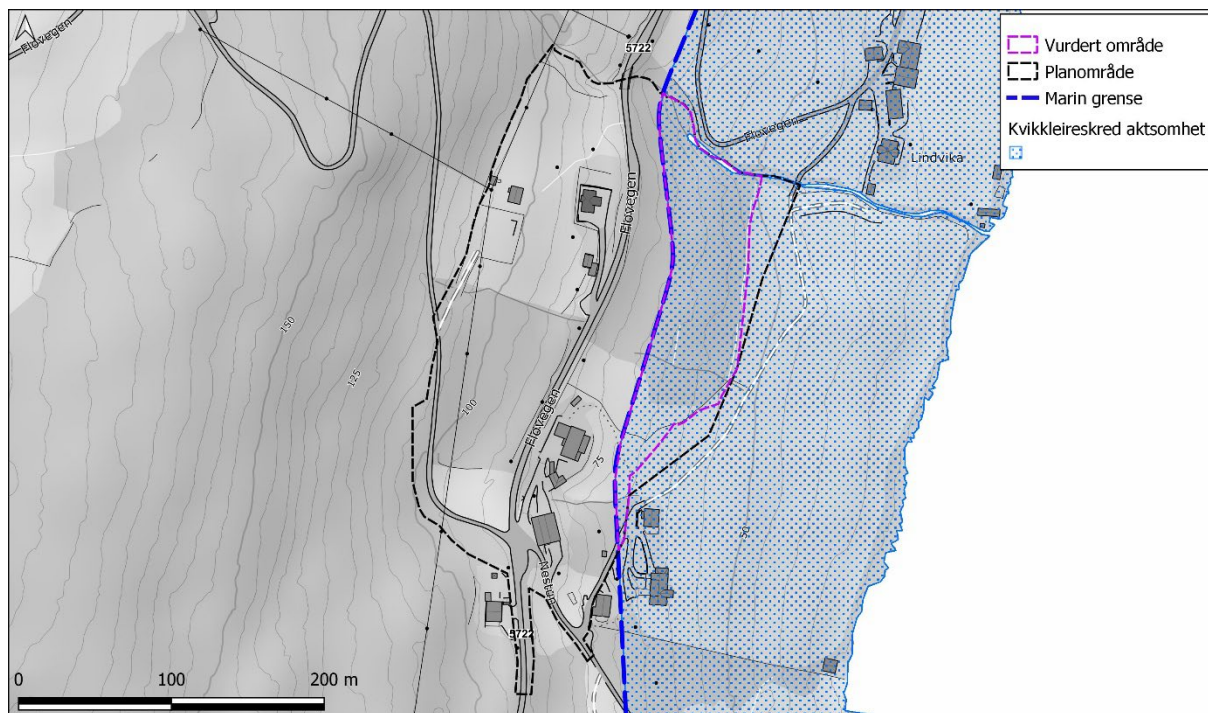
Figur 2: Aktsomhetskart for kvikkleireskred, hvor vurdert område er markert med lilla omriss. Kilde: <https://temakart.nve.no/tema/kvikkleire>

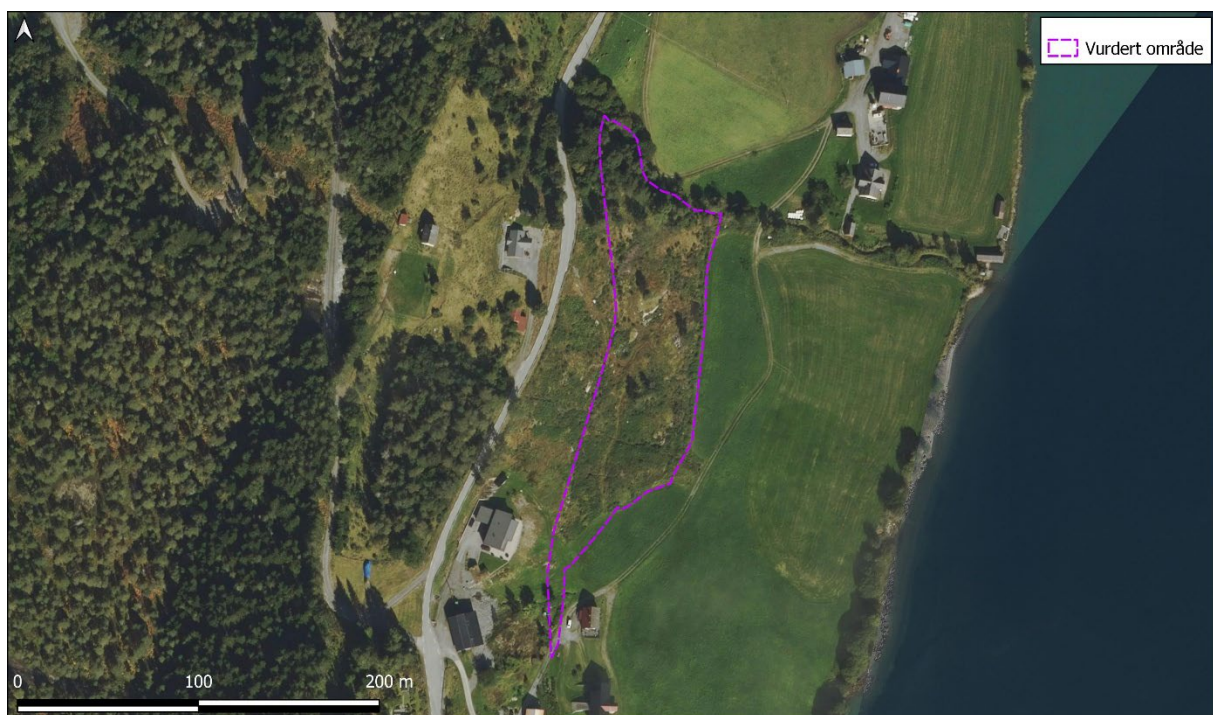
Figur 6: Flyfoto av undersøkelsesområde, vurdert område er vist i lilla omriss. Kilde: norgeibilder.no.

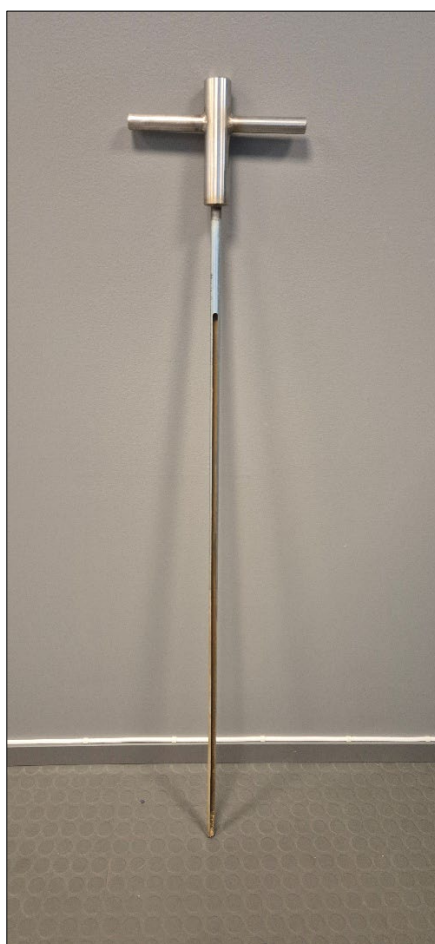
Figur 12: Boniteringsstangen som ble brukt under feltarbeidet. Total høyde er 130 cm. Stangen er hul for å kunne undersøke hvilke løsmasser det boniteres gjennom. Foto: SGC.

Registrerte løsmassetykkelse varierer fra 34 til 67 cm. Under boniteringen ble innsiden av stangen fylt opp med matjord. Under matjorden kunne ikke boniteringsstangen drives videre ned, og det er antatt at det er stopp mot enten fjell eller fast morene. Det ble ikke påvist andre typer løsmasser enn organisk materiale/matjord. Uavhengig om det er påtruffet morene eller fjell, så vurderes boniteringen som tilstrekkelig. Dersom det er påtruffet fjell vil løsmassemengden i området være  $>2$  m. Om boniteringen stoppet på grunn av fast morene, vil det være svært usannsynlig med løsmasser som innehar sprøbruddegenskaper stratigrafiske under morenen.

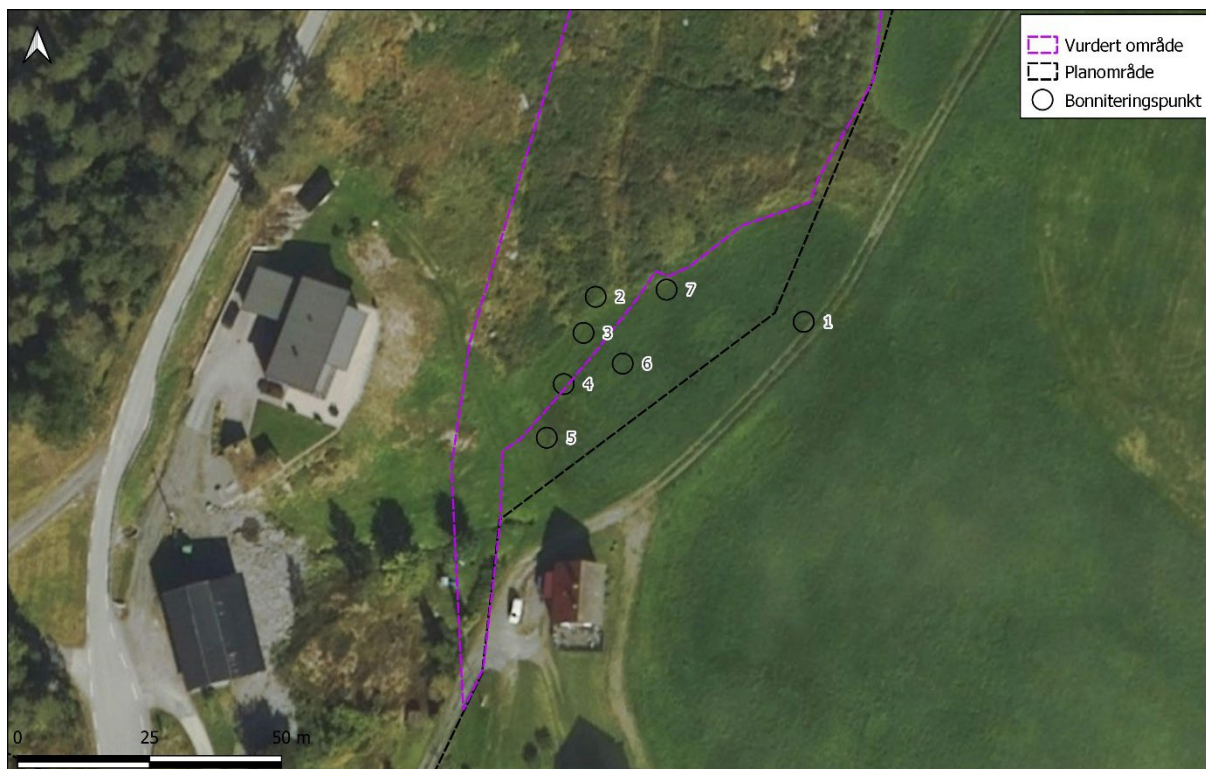
- Punkt 1: 53 cm
- Punkt 2: 55 cm
- Punkt 3: 34 cm
- Punkt 4: 51 cm
- Punkt 5: 62 cm
- Punkt 6: 67 cm
- Punkt 7: 61 cm

Figur 13: Oversiktskart for boniteringer utført under befaring.

Sunnfjord Geo Center var på befaring v/Martin Solheim den 16.06.2025. Fokusområde under befaringen var å studere terrengformer, erosjonsforhold, dreneringsløp, løsmassedekke, berggrunn i dagen og å registrere eventuelle terrenginngrep i og eller i nærheten av den identifiserte kritiske skråningen. SGC benytter *Ekstern rapport Nr 9/2020* [6] som veileder for disse vurderingene. Under befaring ble det også medbrakt en boniteringsstang (Figur 12) for å undersøke dybde til fjell i øvre del av den kritiske skråningen. Figur 13 gir en oversikt over plasseringen av utført bonitering. Følgende løsmassetykkelser ble registrert under befaringen:

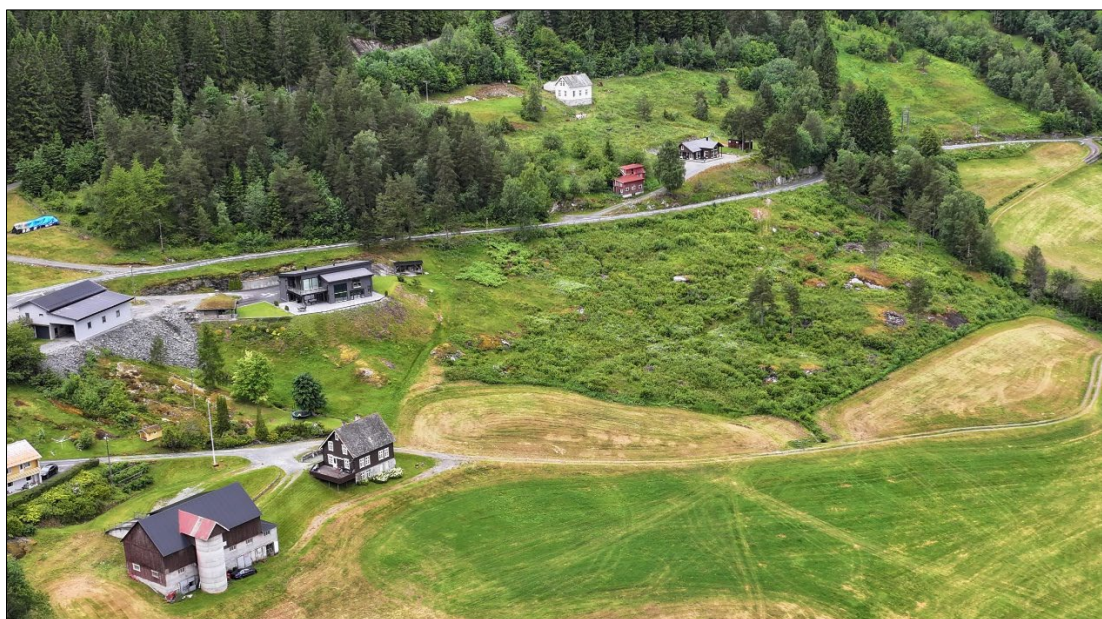
Figur 14: Berg i dagen opptrer hyppig i skråningen mellom Flovegen og dyrka mark. Foto: SGC.

Sunnfjord Geo Center konkluderer med at det er tynt løsmassedekke ( $<2$  m) innenfor hele det vurderte området, inkludert øvre del av den kritiske skråningen. Konklusjonen baseres på påvisning av fjell i dagen i store deler av vurderingsområdet, samt utført bonitering. Områdestabiliteten vurderes ivaretatt.
