**Skredfarevurdering for  
deler av gbnr. 208/1 ved  
Blakkstad, Askvoll  
kommune**

Sunnfjord Geo Center

| 2025-05-203 | SF-H30-M01-04b | 01R | Skredfarevurdering for deler av gbnr. 208/1 ved Blakkstad, Askvoll kommune | |

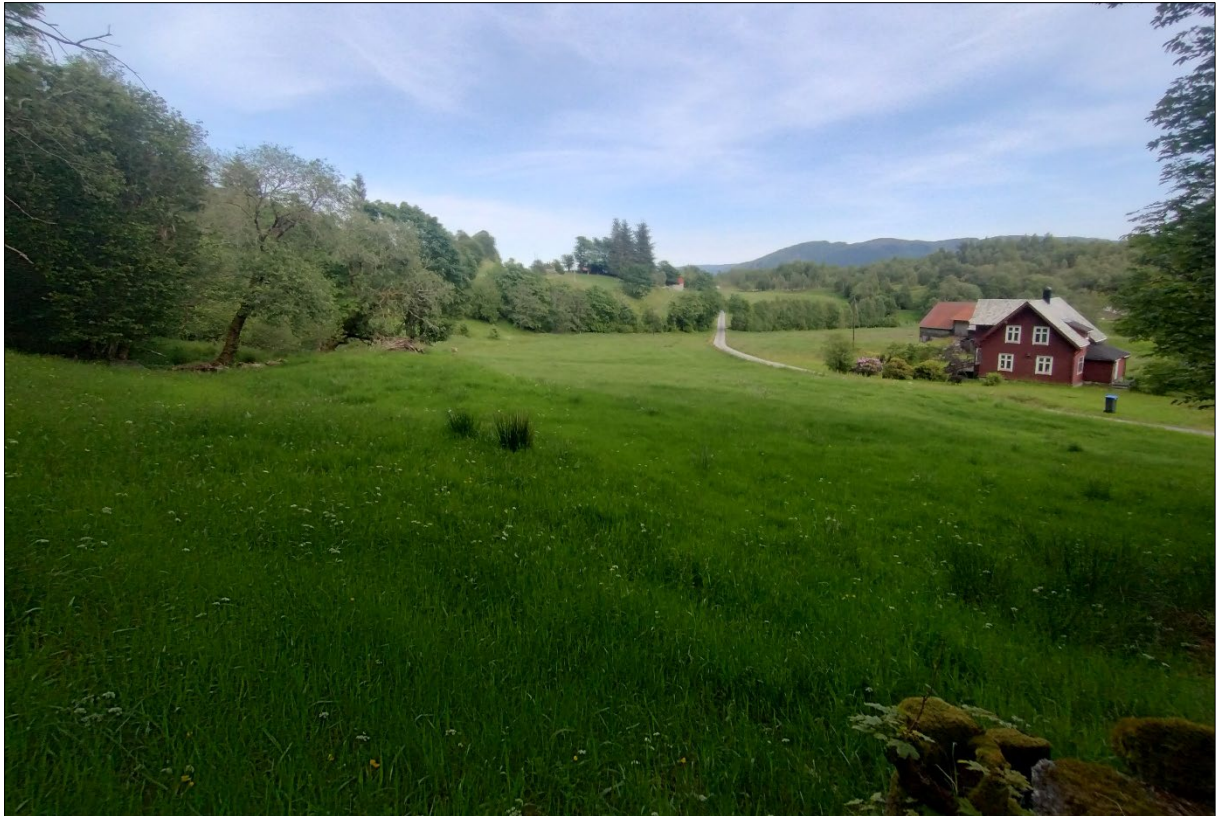
Figur 2: Bildet viser nord- og sørøstlige del av kartlagt område med bolighus og låve bakenfor. Bilde tatt mot sørøst.

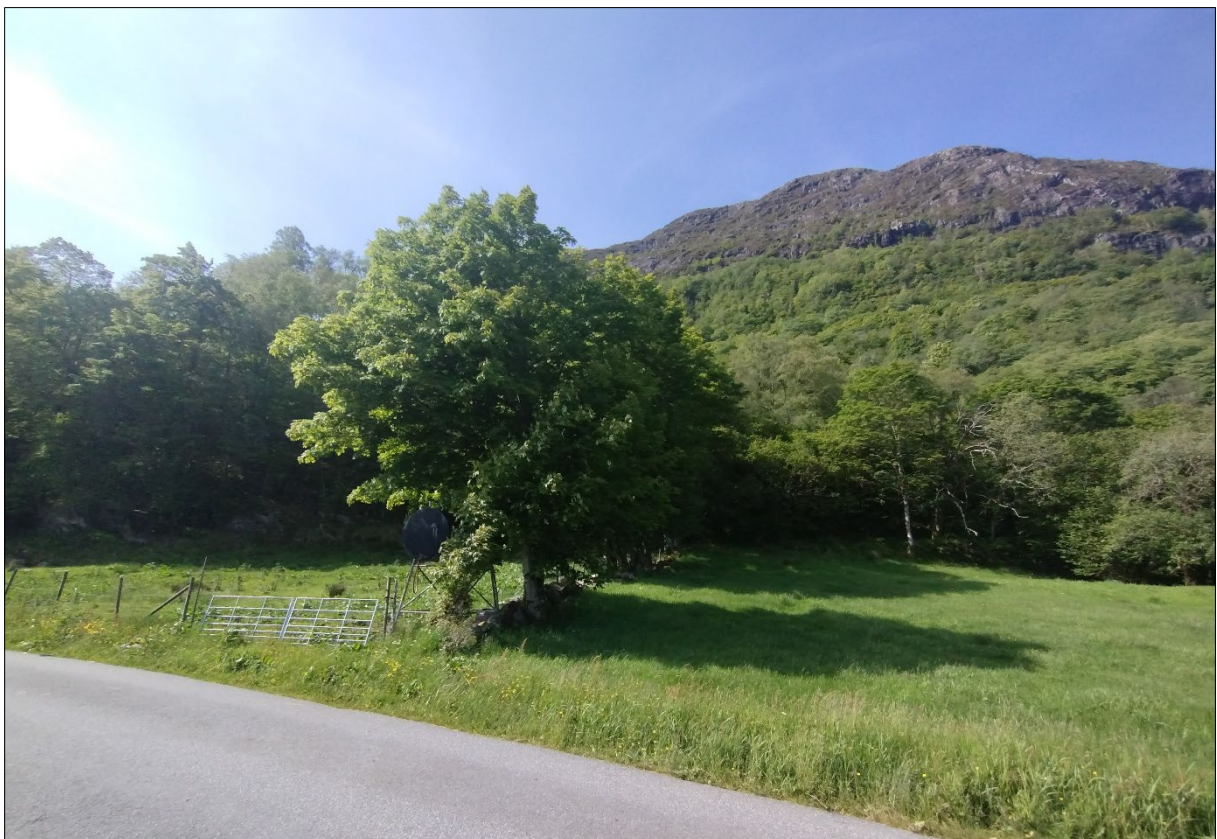
Figur 3: Bildet viser midtre deler av kartlagt område og deler av fjellsiden i påvirkningsområdet. Bilde tatt mot nord/nordvest.

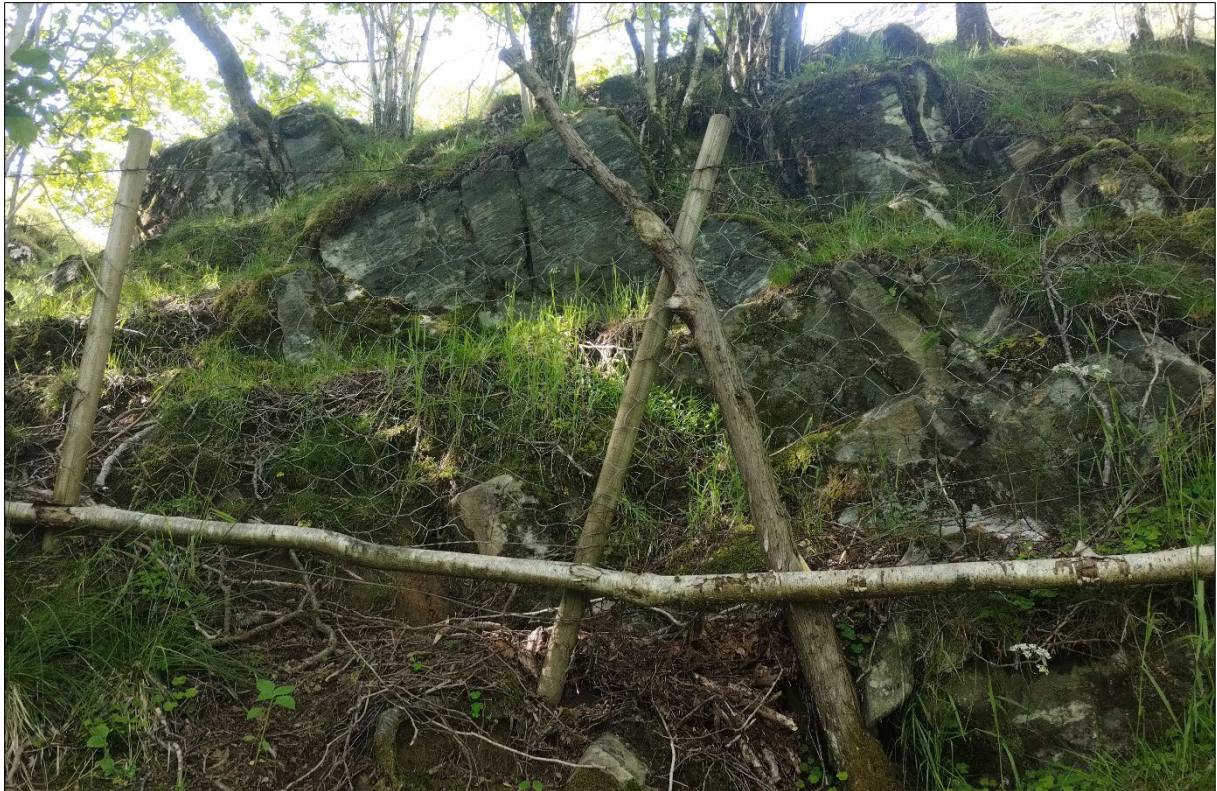
Figur 7: Bildet viser fjell i dagen av kvartsskifer som er kraftig oppsprukket i nordlig del av kartlagt område. Det er enkelte steinsprangblokker på flaten nedenfor denne fjellskrenten. Fjellskrenten er mellom 5-10 m høy. Infopunkt 3

| # | Beskrivelse |
|---|---|
| 3 | Fjellskrent i kartlagt område. Noe skredmateriale nedenfor skråning. Måling av sprekkeseett: 350/70, 275/80 |

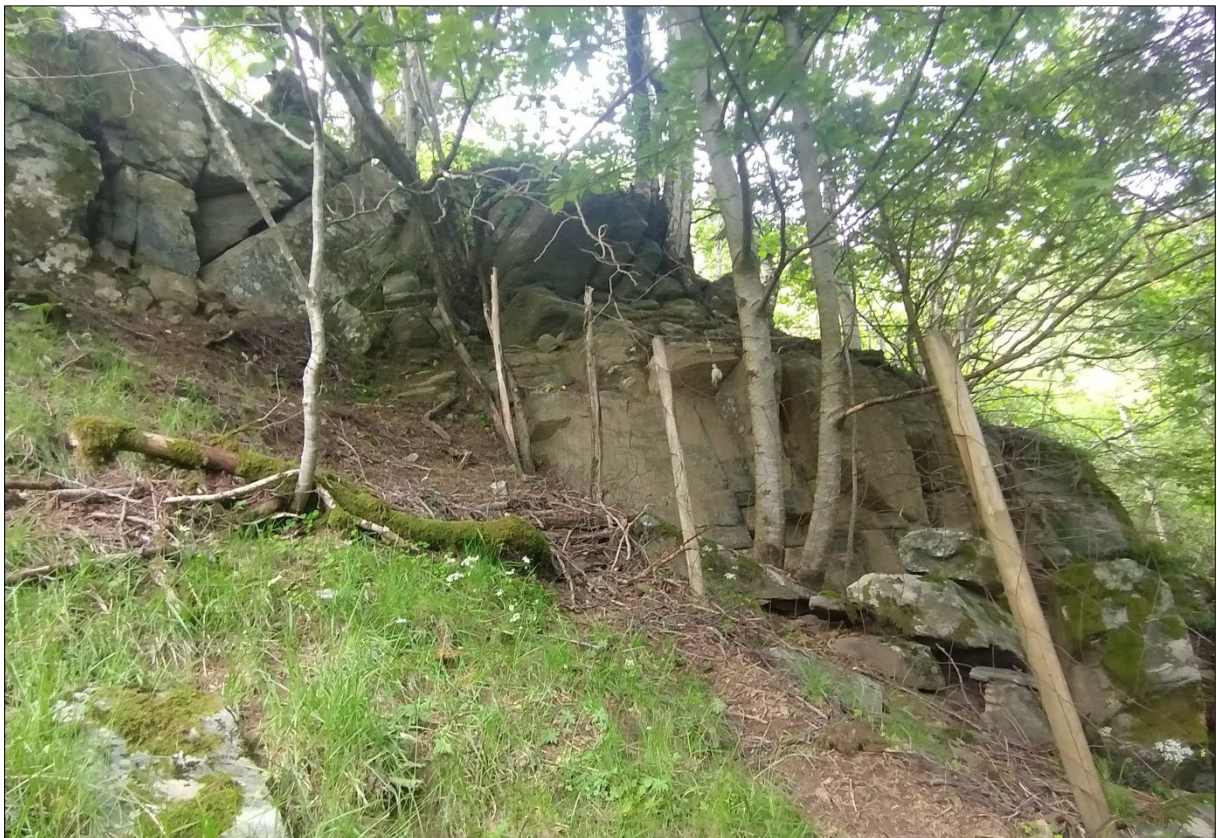
Figur 8: Bildet viser fjellhammer i kartlagt område fra på 5-10 høydemeter. Kvartsskiferen er kraftig oppsprukket, og det ligger enkelte blokker nedenfor skråningsfot. Infopunkt 4

Det er også to fjellhamrer i vestlig del av kartlagt område som er mellom ca. 5-10 m høyde, med steinsprangblokker nedenfor skråningsfot. Berggrunnen her er tolket til å være kvartsskifer, med tilsvarende oppsprekking som i påvirkningsområdet. Basert på oppsprekking og antall kartlagte steinsprangblokker nedenfor disse hamrene, vurderer vi løsesannsynligheten større enn  $1/100$  per år også her.

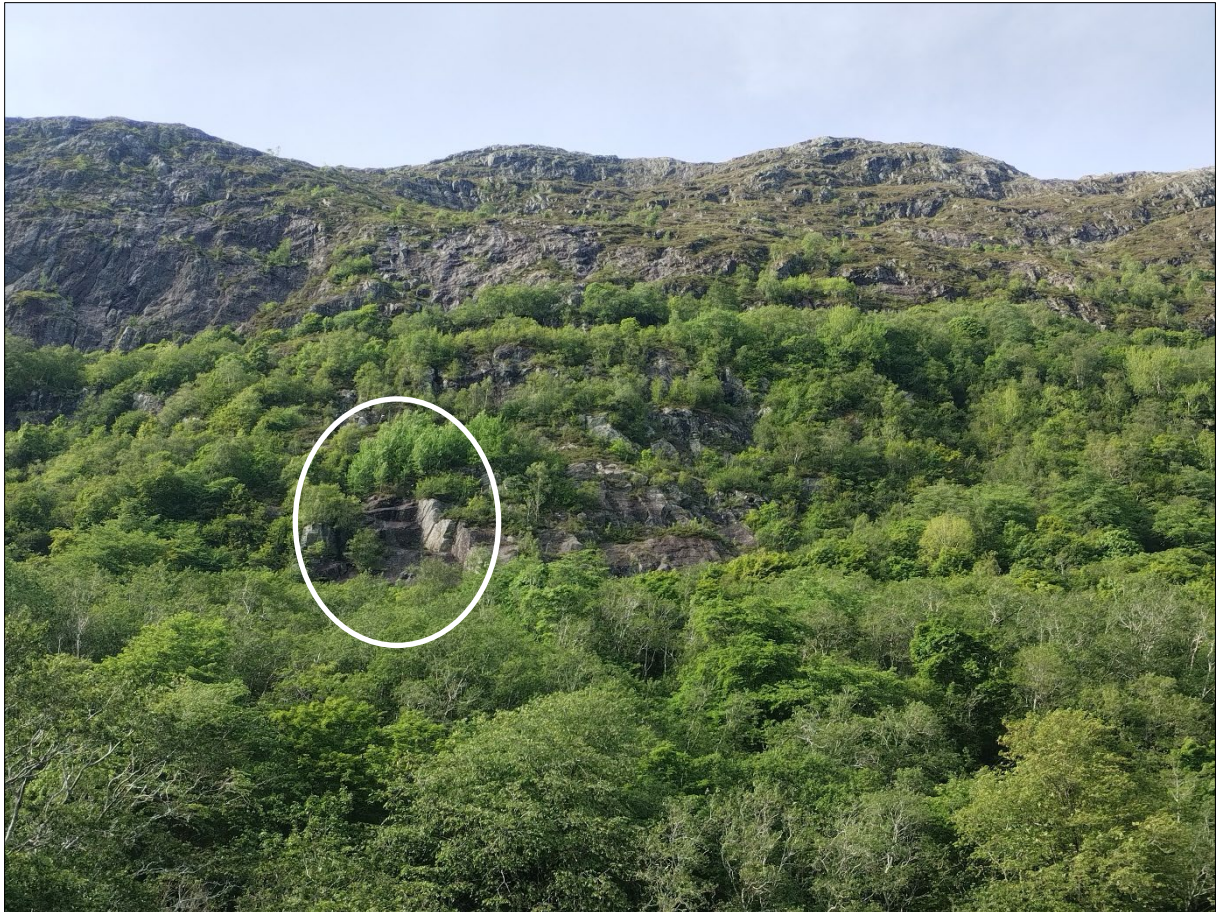
Figur 9: Fjellsiden fra midtre- til øvre del av påvirkningsområdet. Spor etter steinsprang markert med hvitt omriss. I dette området er fjellsiden dominert av helning mellom 60 - 80°.

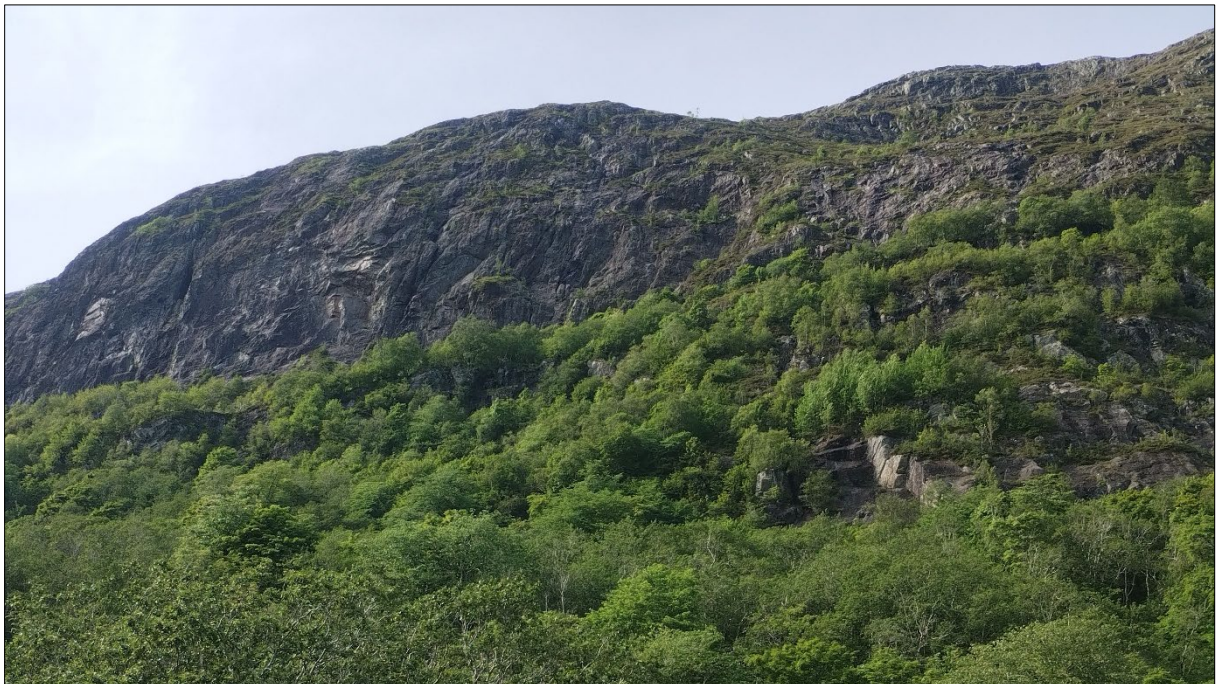
Figur 10: Bilde viser deler av fjellsiden i påvirkningsområdet og i dette området er det vurdert at det kan løsne steinskred. Infopunkt 8.

| # | Beskrivelse |
|---|---|
| 8 | Løsneområde for steinskred. |

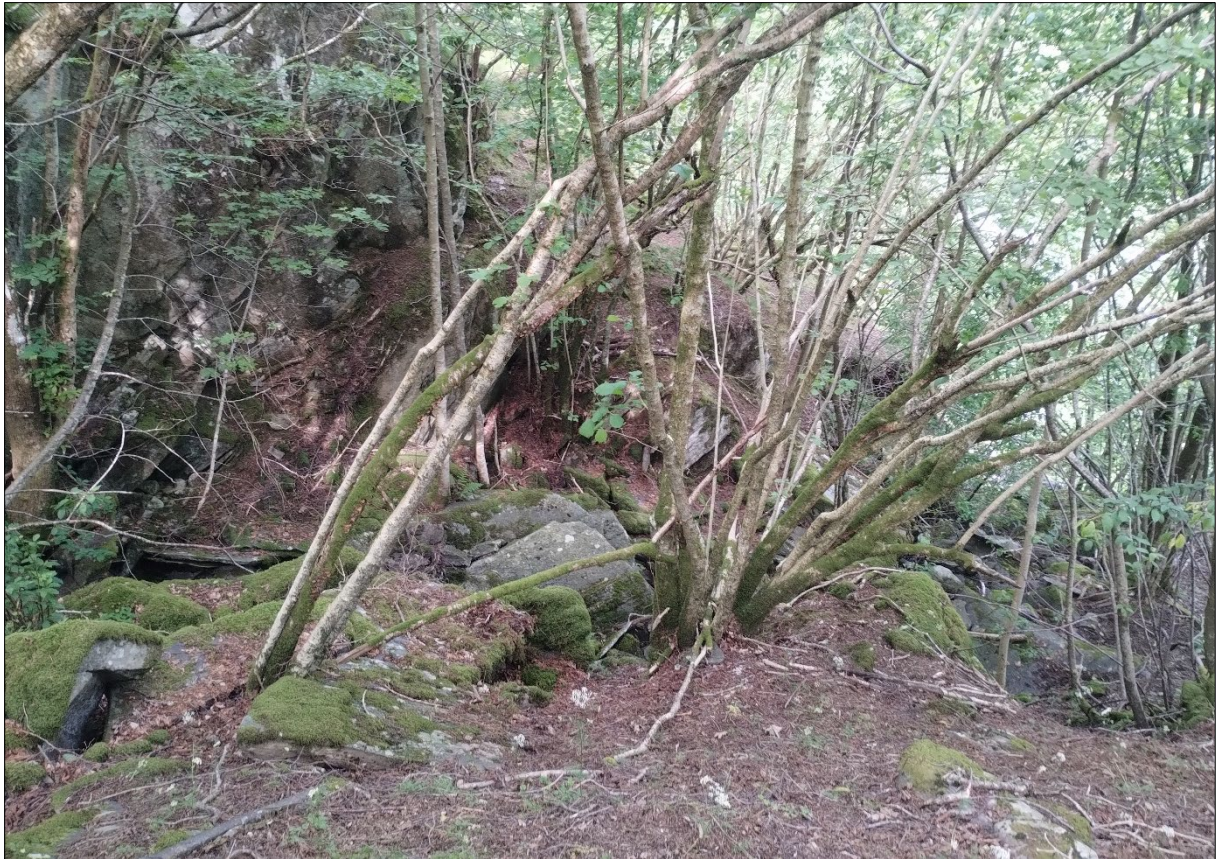
Figur 12: Bildet viser eksponerte løsmasser i nordvestlige del av kartlagt område, ved infopunkt 5. Området er dominert av bart fjell, enkelte steinsprangblokker og stedvis tynt løsmassedekke.

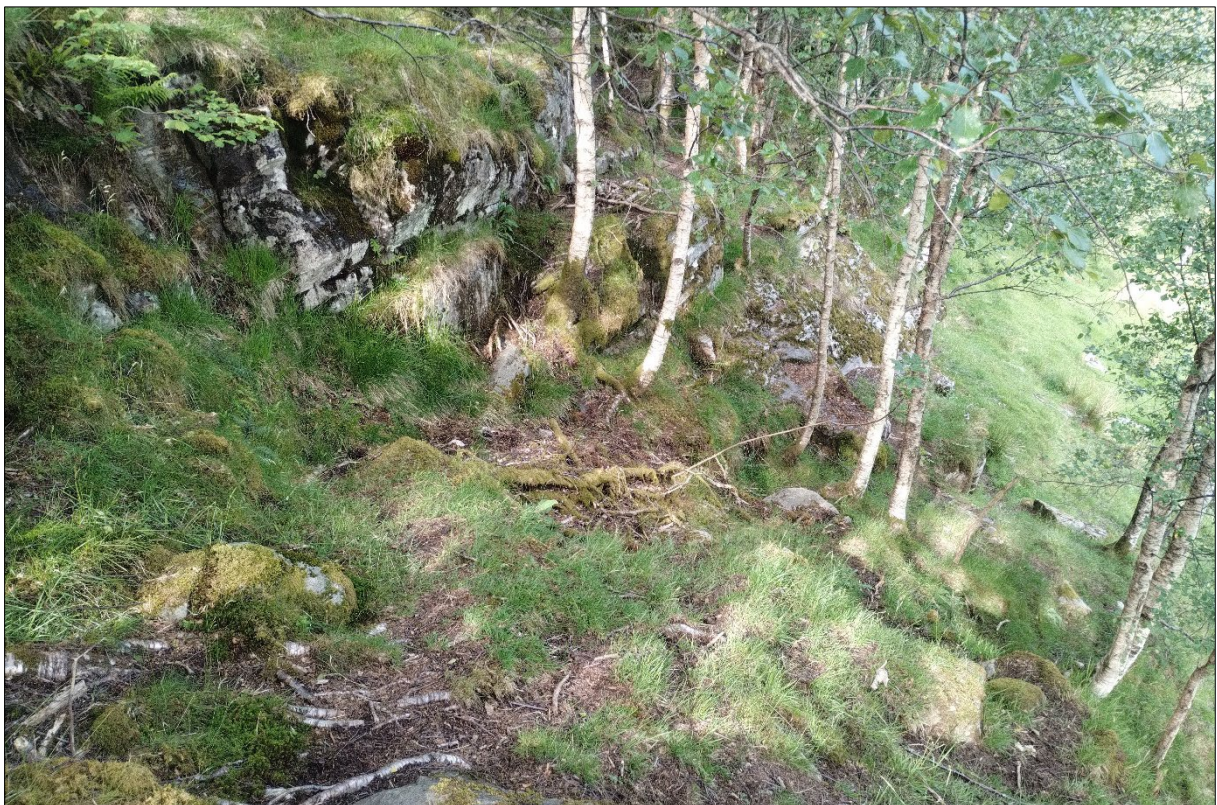
Figur 13: Bildet viser et dekke av torv på fast fjell, tatt langs vestlig grense til kartlagt område.

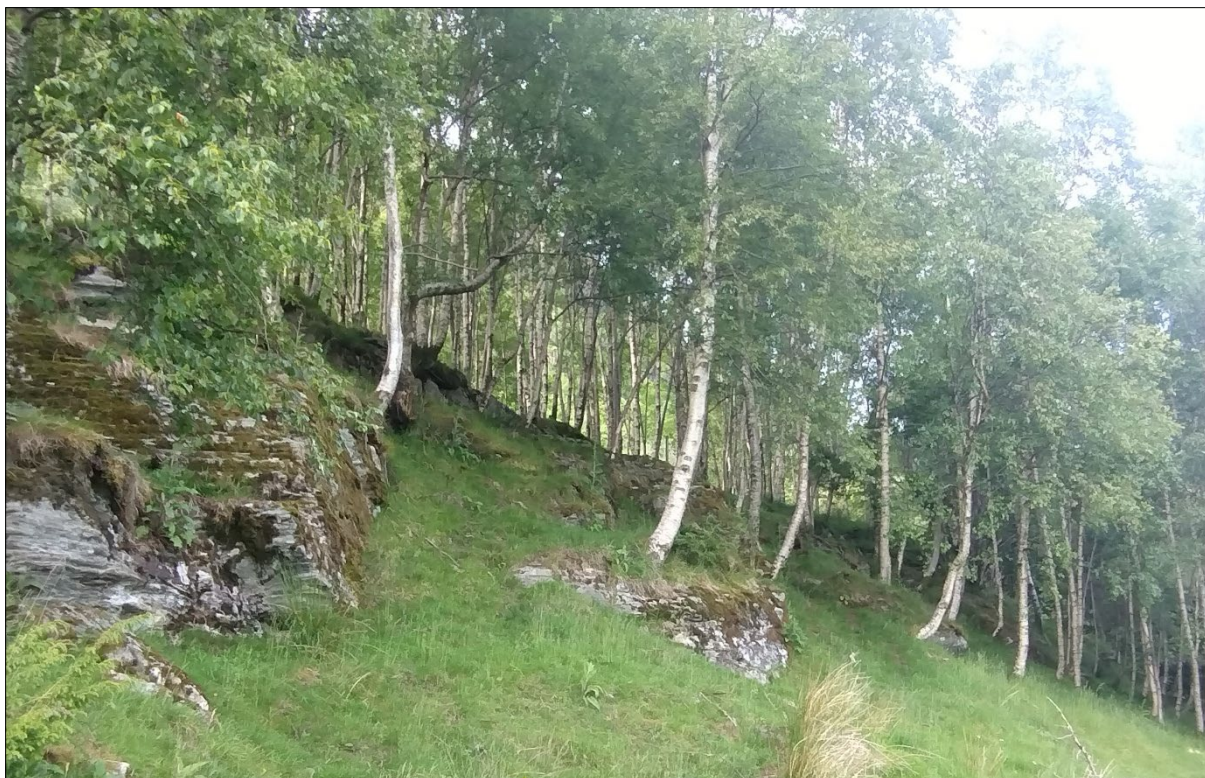
Figur 14: Bildet er tatt ved vestlige grense til kartlagt område og trærne viser tegn til jordsig i skogen, der de er bøyd ved stammene.

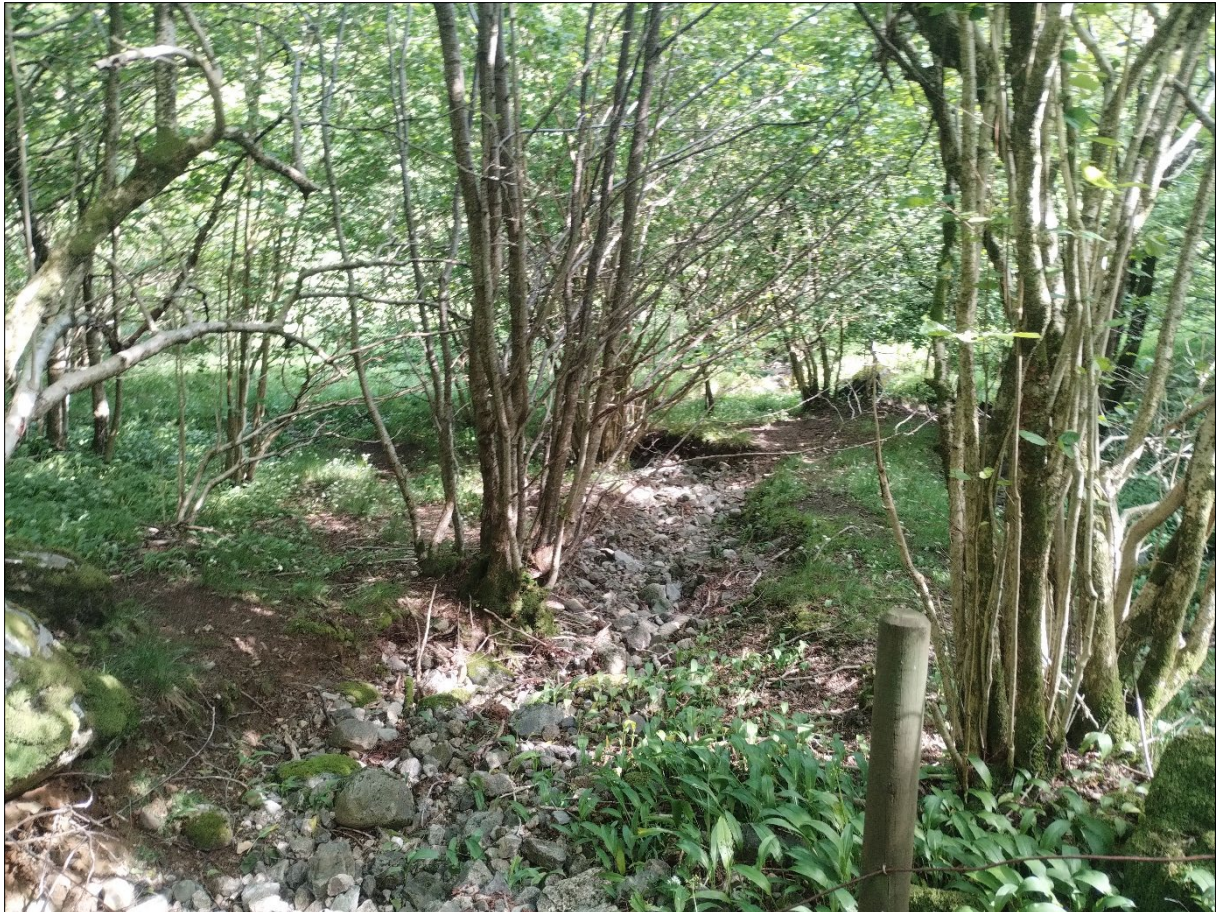
Figur 15: Bildet viser et tørrlagt bekkeløp under befaring. I svingen av bekkeløpet, lengst vekk i bildet, er det spor etter erosjon. Bildet er tatt i nærheten av infopunkt 6.

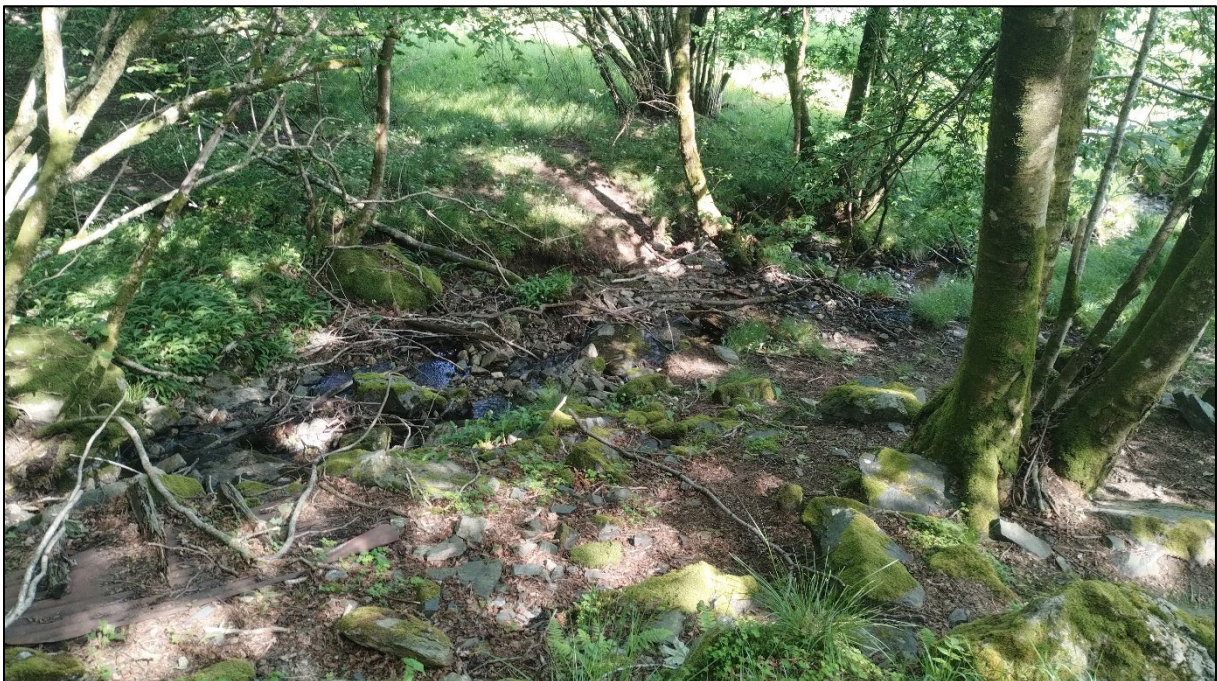
Figur 16: Bekkeløp i påvirkningsområdet som drenerer gjennom kartlagt område. Infopunkt 7.

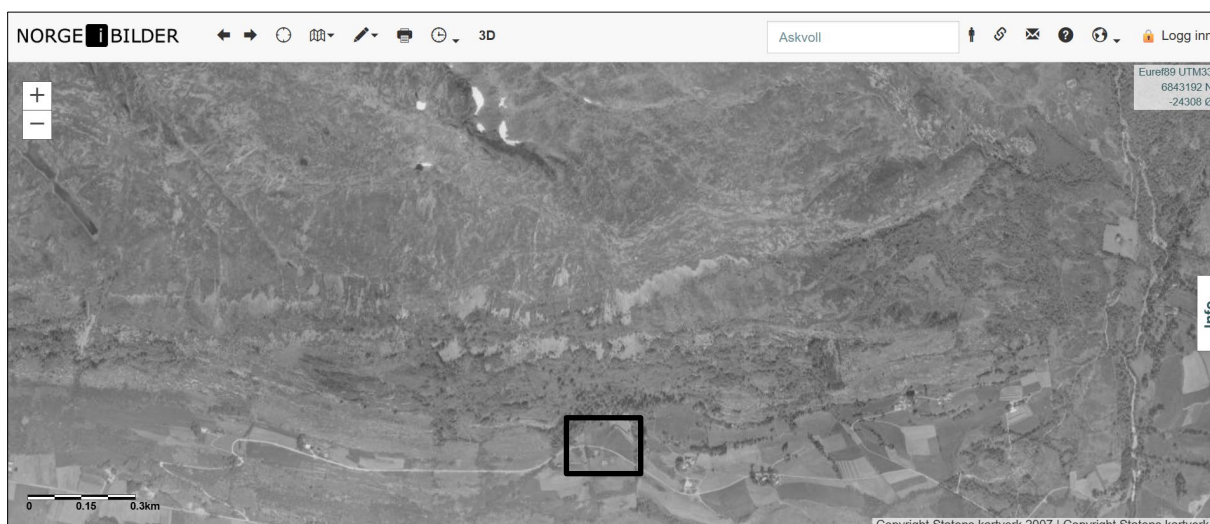
Figur 21: Flyfoto fra 1962 viser tilsvarende vegetasjonsforhold på den tiden. Kartlagt område er innenfor svart rektangel. Vertikalfoto: norgebilder.no

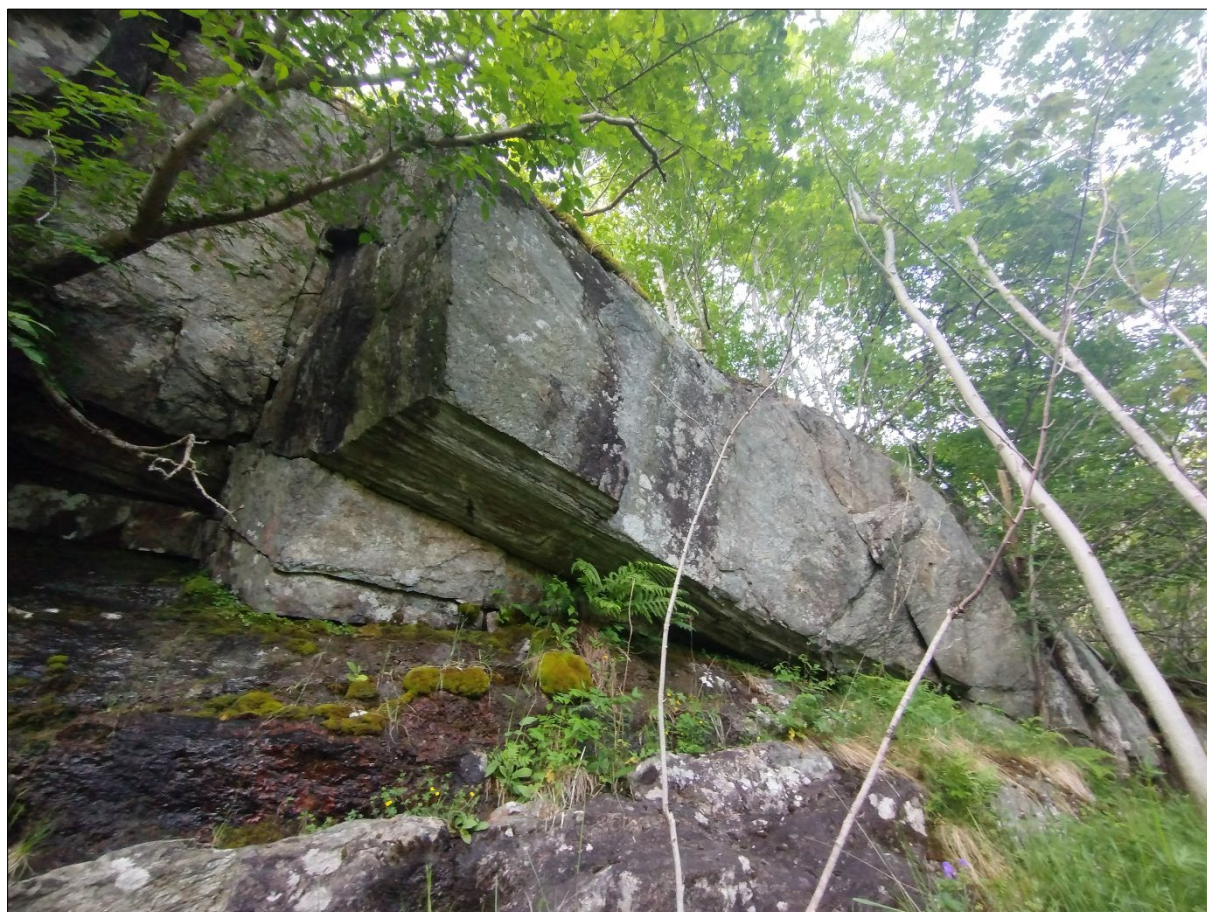
Figur 27: Fjellskrent fra midtre deler av påvirkningsområdet. Berggrunnen her består av kvartsskifer med ulike sprekkereetninger som gir kubiske utfall. Blokken i bildet er ca. 10m lang og 4 m høy. Infopunkt 1.

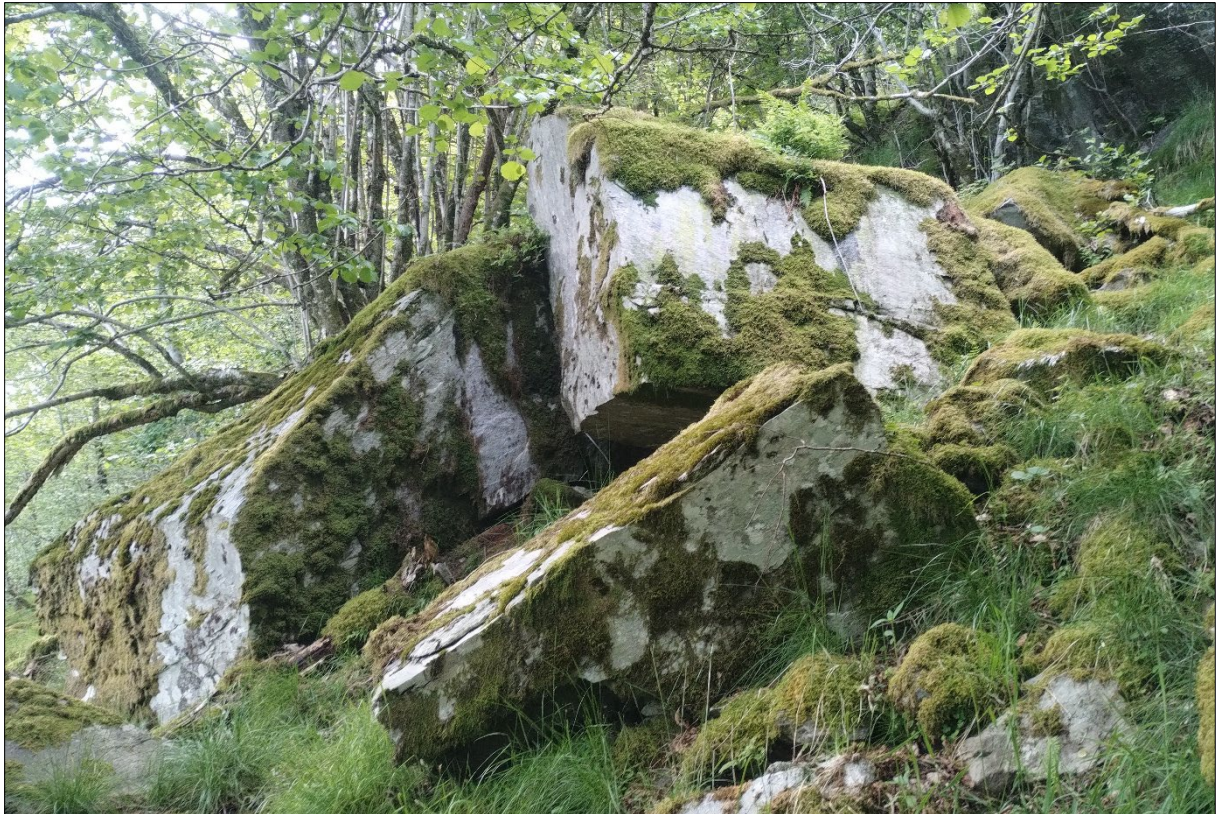
Figur 28: Kubiske steinsprangblokker fra midtre del av påvirkningsområdet. Bildet er tatt i nærheten av infopunkt 1.

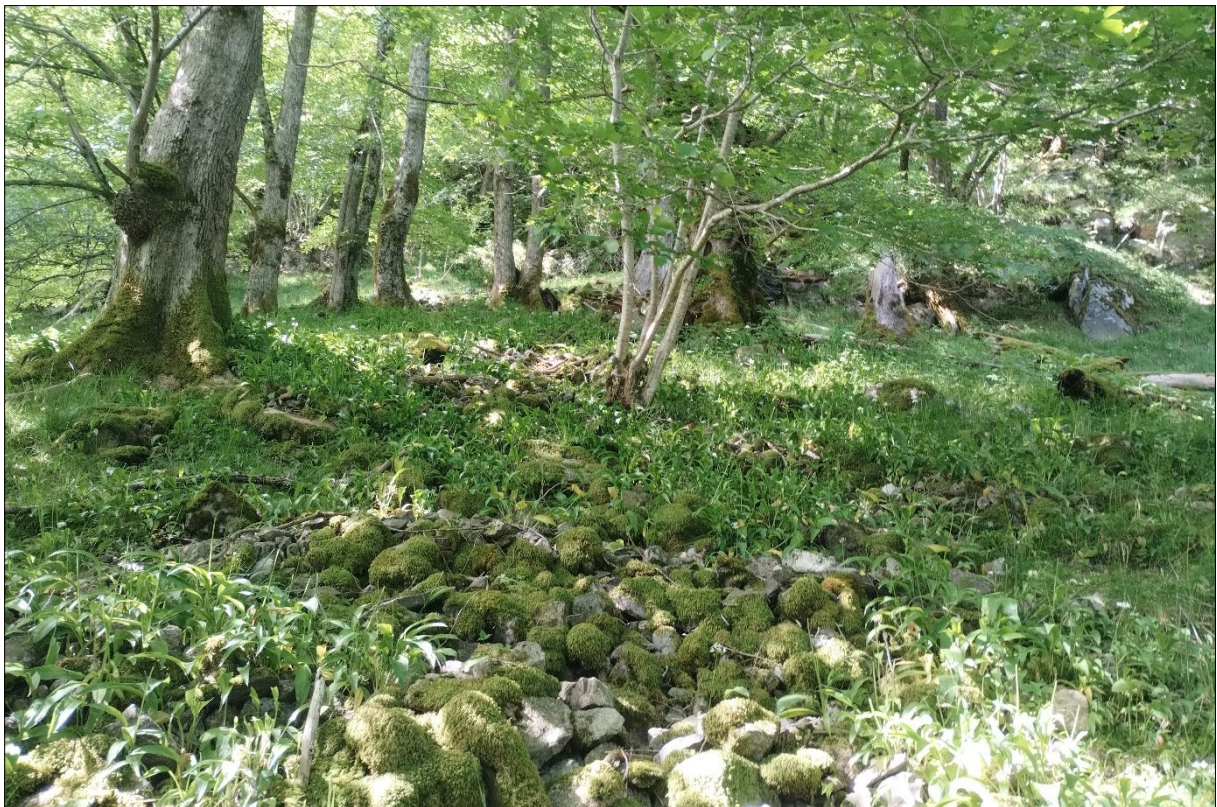
Figur 29: Skredur inni skogområde, i nedre deler av påvirkningsområdet. Blokkene er på størrelse med tennisballer. Infopunkt 2.

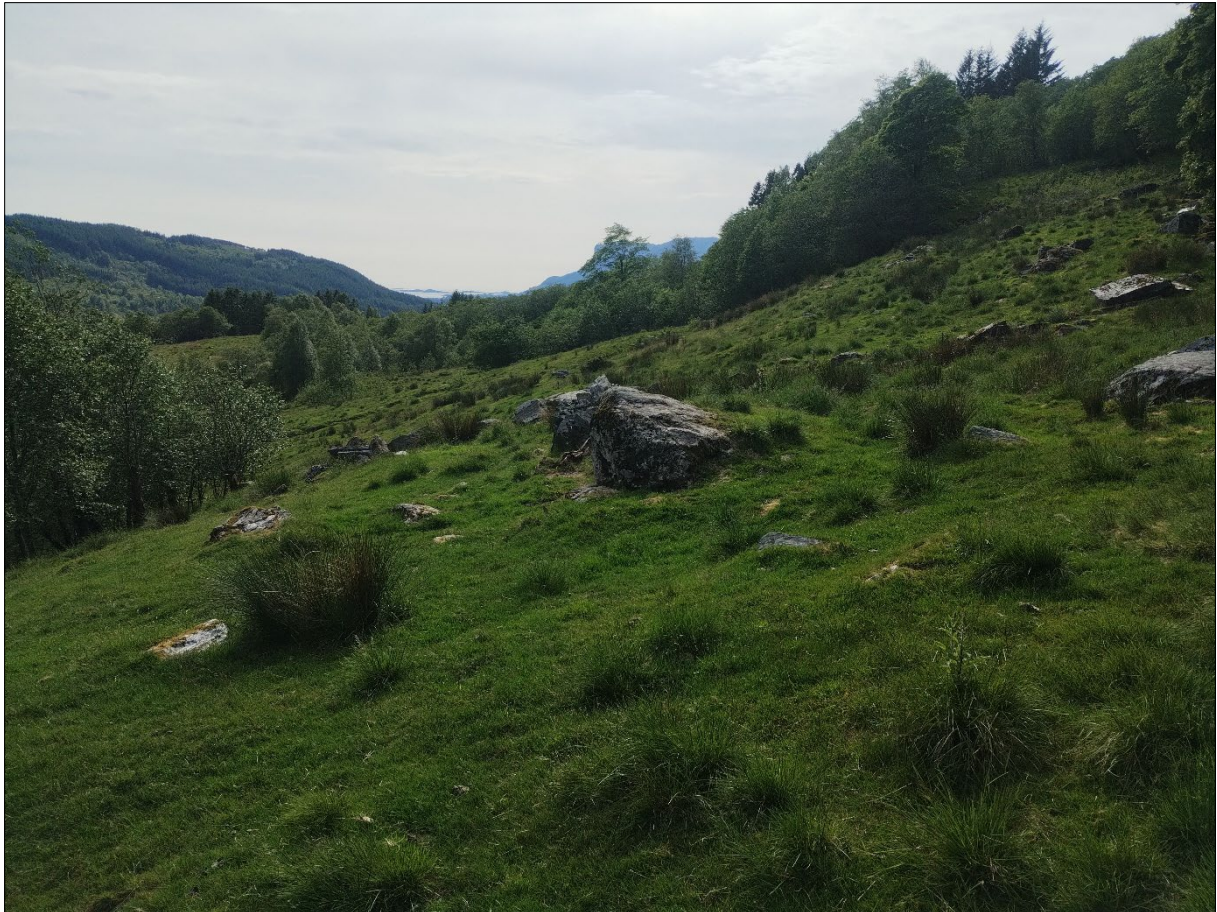
Figur 30: Flere steinsprangblokker som ligger i et område med lavere helning, i nedre deler av påvirkningsområdet i vest.

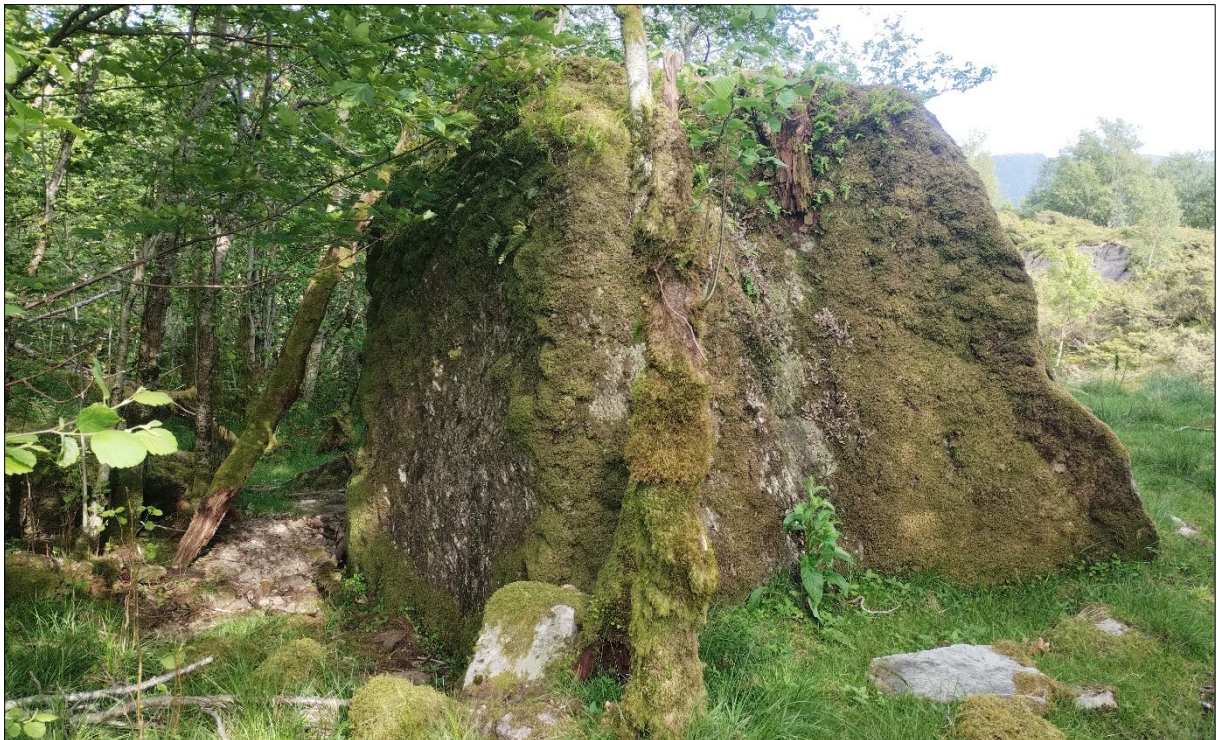
Figur 31: Skredblokk i sørvestlige del av påvirkningsområdet. Skredblokken er antatt å ha kommet fra et tidligere steinskred.

I sørvest er det observert store blokker, som kan være et resultat av tidligere steinskred (Figur 31). Modellering av steinsprang med RockyFor3D gir føringer på utløp, også for steinskred. Det er vurdert at steinskred kan nå noe lengre enn steinsprang, men på grunn av ryggformen som grenser til kartleggingsområdet i vest, i tillegg til slakt terreng, vil potensielle steinskred stoppe opp før kartlagt område. SGC vurderer at sannsynligheten for steinskred i kartlagt område som mindre enn 1/1000 per år.
