RAPPORT 651422-01-SKRED-01

# Skredfarevurdering Sætrane, Vik kommune

Utreiing

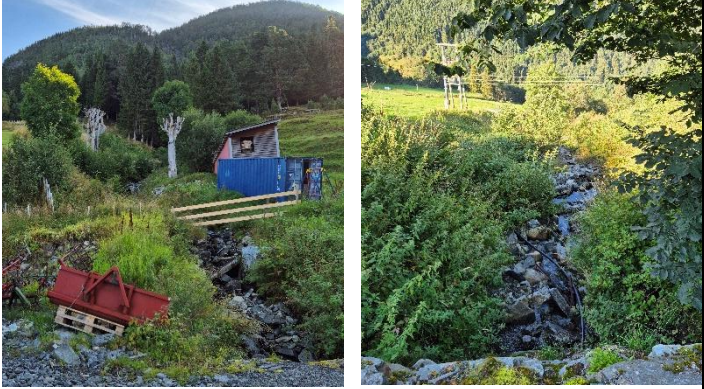
| GPS-punkt | Skildring | Foto |
|---|---|---|
| 1 | Hovudbekken renn gjennom kartleggingsområdet og under vegen i ei stikkrenne. Det rann lite vatn i bekken den dagen synfaringa vart gjennomført. Bekkeløpet er steinete og attgrodd langs breiddene. | |

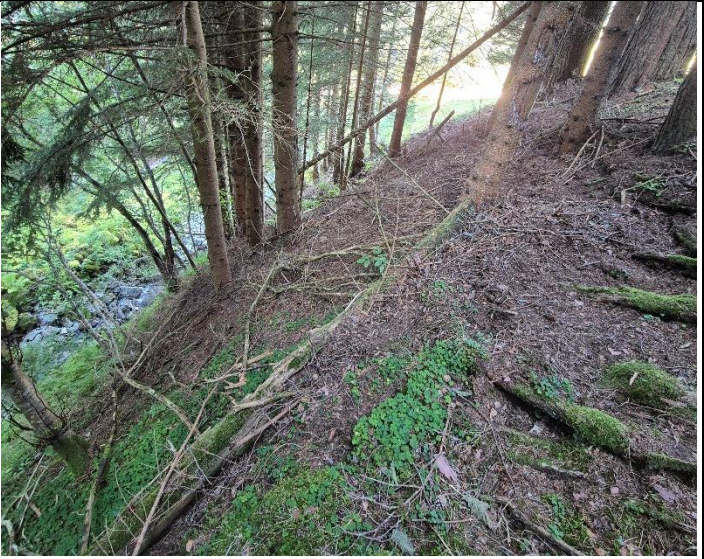
| GPS-punkt | Skildring | Foto |
|---|---|---|
| 2 | Bratt jordskråning ned mot elva; mogleg losneområde for jordskred. Det vart ikkje observert tydelege teikn til erosjon av foten langsmed bekken, og heller ikkje teikn på rørsle eller kryp i jordskråninga ut frå trestammene. Mektigheit av jordlaget er uvisst. | |

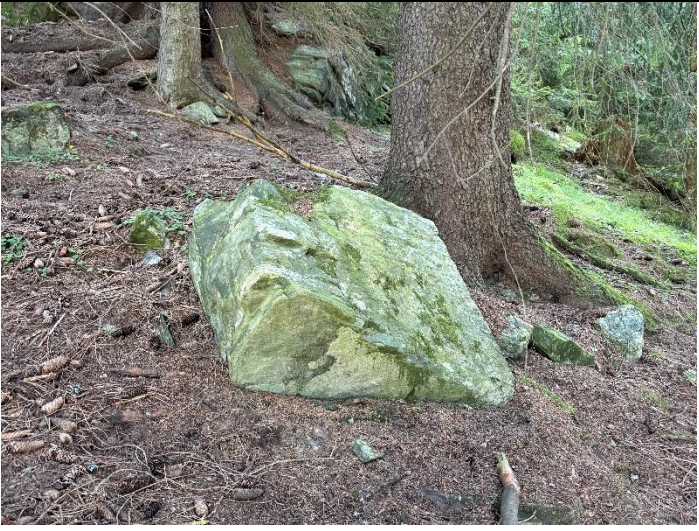
| 3 | Mogleg steinsprangblokk.<br>Ein generell observasjon under synfaringa var at blokkene var gamle og dekt med mose. | |

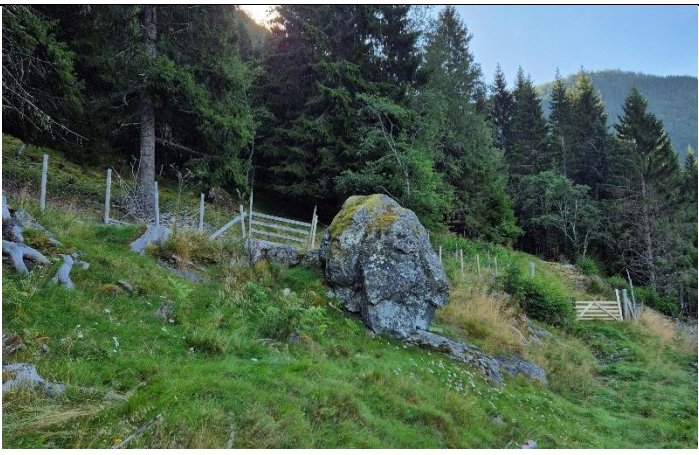
| 4 | Mogleg steinsprangblokk. | |

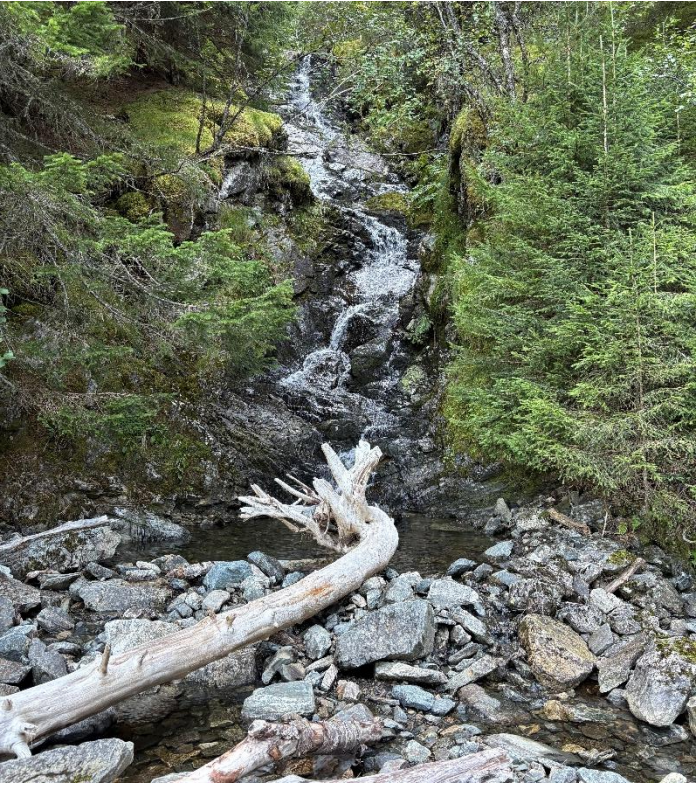
| 5 | <p>Flatt parti der bekkeløpet kryssar traktorvegen, sett oppover. Bekkeløpet var blankskura, og langs breiddene fanst det anten ikkje erosjonsmateriale eller berre eit tynt dekke. Det vart ikkje observert tydelege teikn til at massar hadde breidd seg ut over vegen.</p> | |

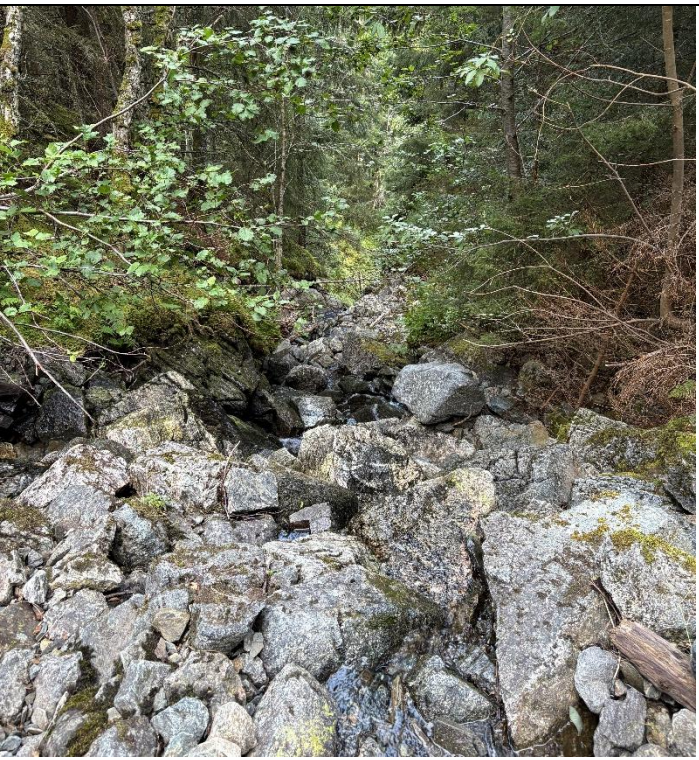
| 5 | <p>Frå same punktet der bekkeløpet kryssar traktorvegen, sett nedover. Tilstanden var lik nedover som oppover.</p> | |

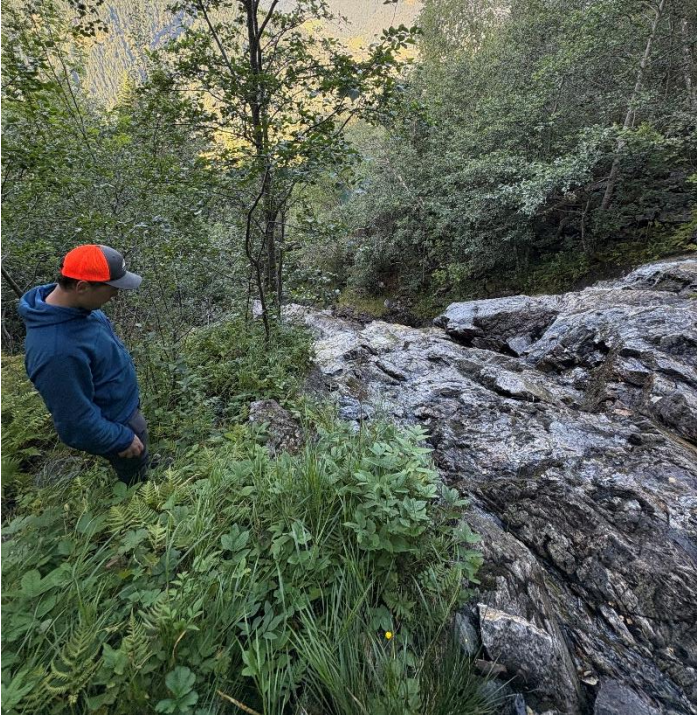
| 6 | <p>Bekkeløpet ved det bratteste punktet i lia. Her var bekkeløpet svært blankskura.</p> | |

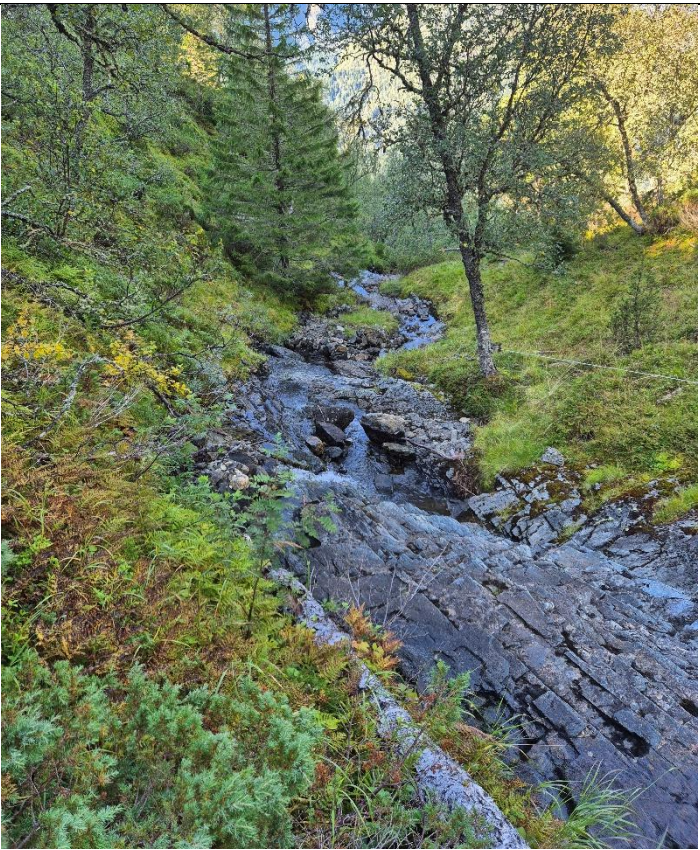
| 7 | <p>Bekkeløpet like før terrenget flatar ut mot Vidasete. Det vart ikkje observert tydelege teikn til rørsle eller erosjon i området.</p> | |

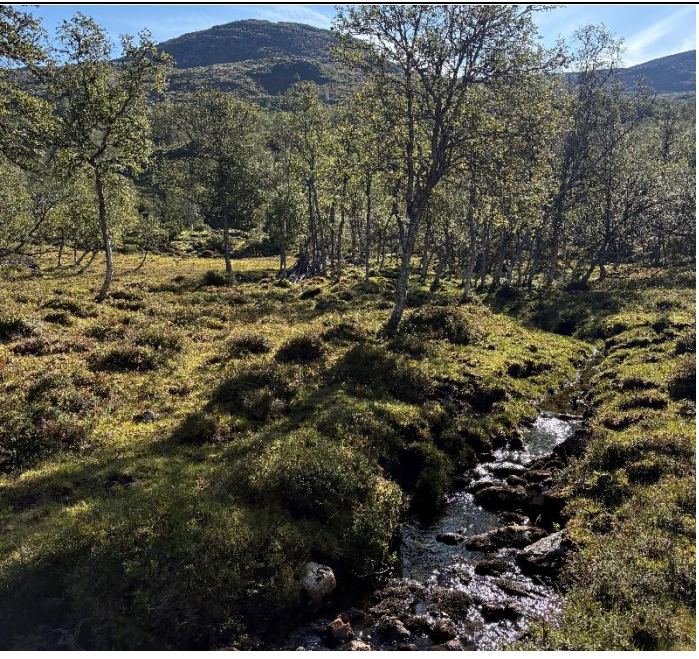
| 8 | <p>Myra nedanfor Vidasete. Området er nesten heilt flatt (<math>&lt; 5^\circ</math>), og faren for losneområde for sørpeskred vart vurdert som låg. Vidare nedstraums punkt 8 hadde bekken også låg gradient.</p> | |

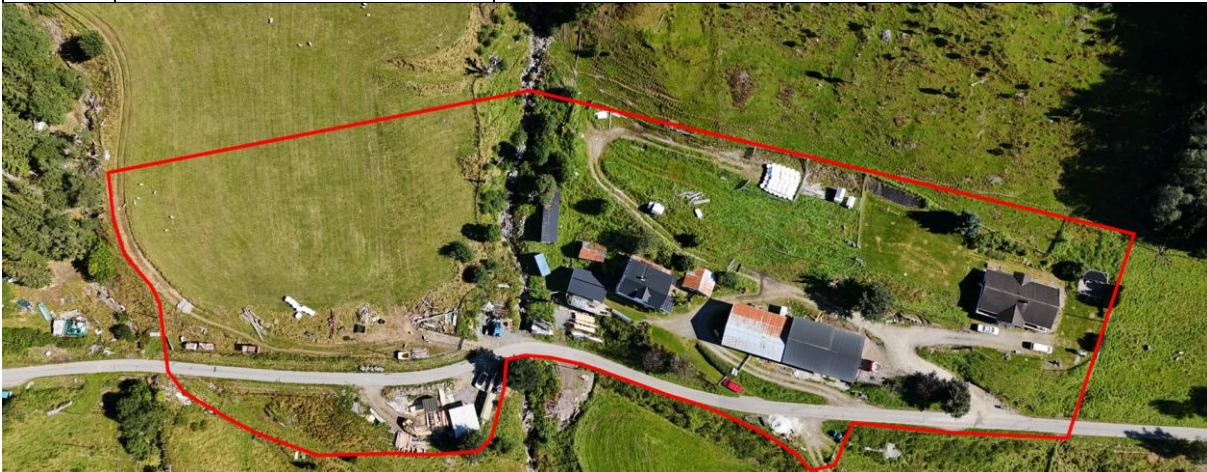
Figur 3-16: Dronebilete med oversikt over kartleggingsområdet (raudt polygon).

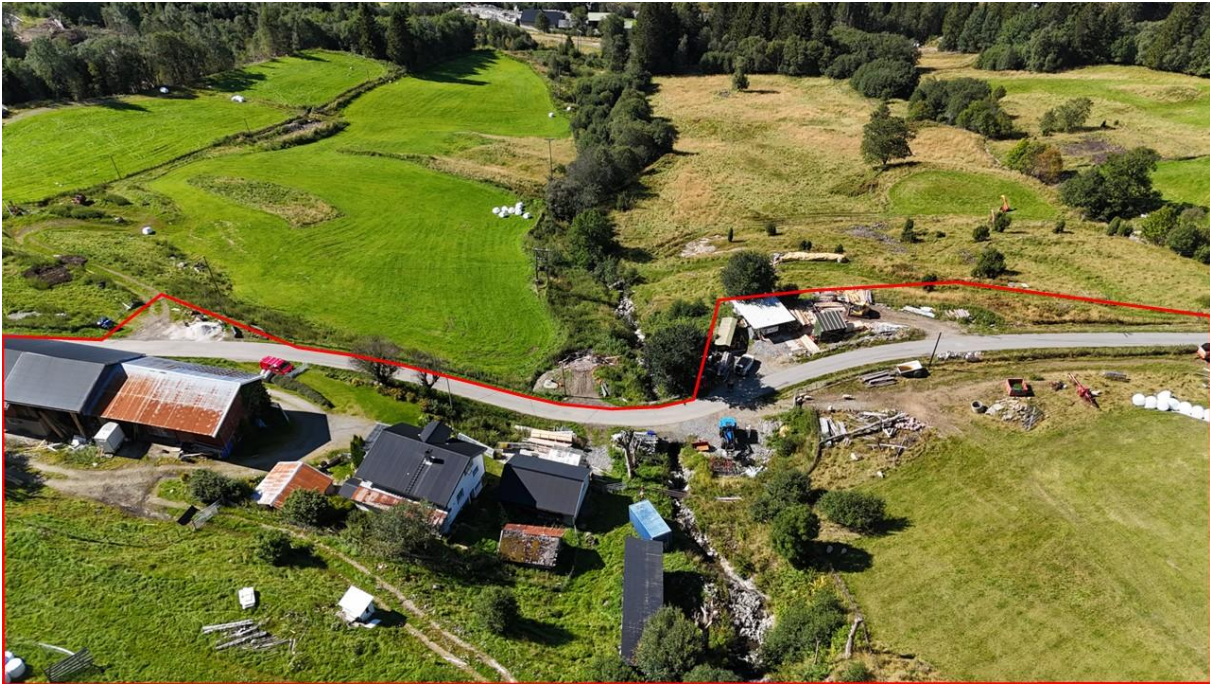
Figur 3-17: Dronebilde med utsyn nedover (vestover) fra kartleggingsområdet (rødt polygon). Bekkeløpet er tett vegetert nedover fra kartleggingsområdet ned mot garden Grindedal (øverst i bildet).

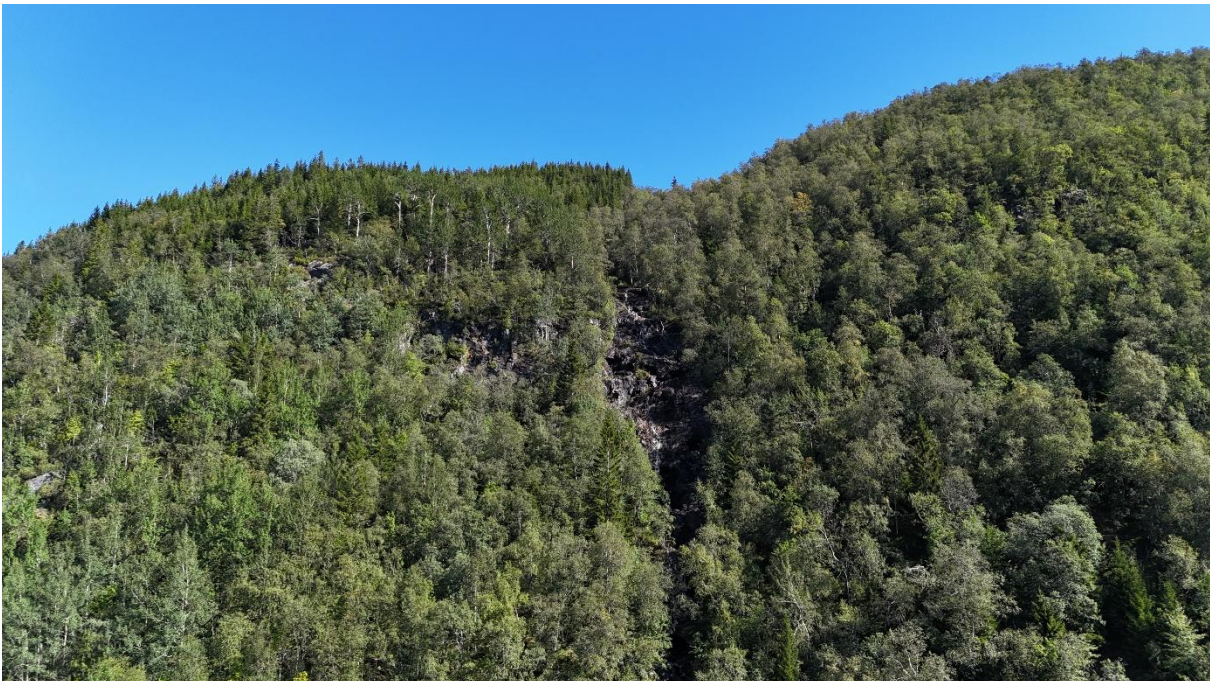
Figur 3-18: Dronebilde med utsyn over det bratteste partiet i påverknadsområdet (infopunkt 6). Det blankskura bekkeløpet kjem fram i det opne feltet. Elles er lia stort sett tett vegetert.

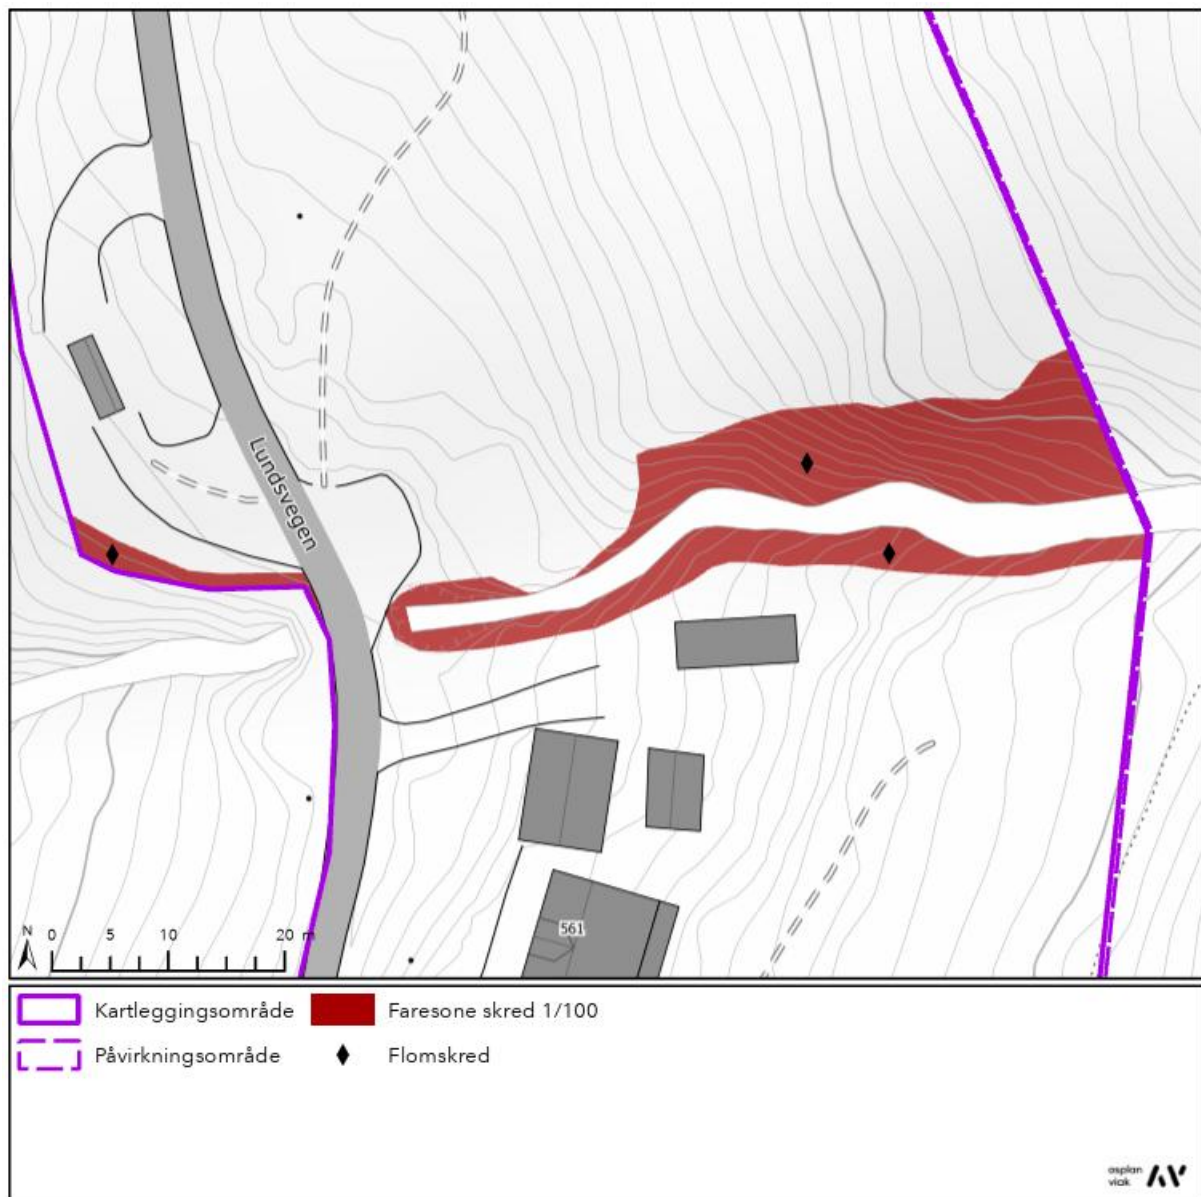
Figur 5-1: Faresonekart for kartleggingsområdet for tryggleiksklasse S1, med flaumskred som dimensjonerande skredtype.

Faresone er fastsett for flaumskred med årleg nominell sannsyn  $>1/100$ . Utstrekning av faresone er fastsett med omsyn til NVE sin rettleiar og fagleg skjønnsmessig vurdering av terreng og brattheit.

Faresone er gitt i Figur 5-1 og i Vedlegg 7.3.
