## GEOTEKNISK RAPPORT

### Skjetten, Lillestrøm Områdestabilitetsvurdering

Prosjekt: Bekkeåpning Skjetten totalentreprise

Dokumentnummer: RIG-R01

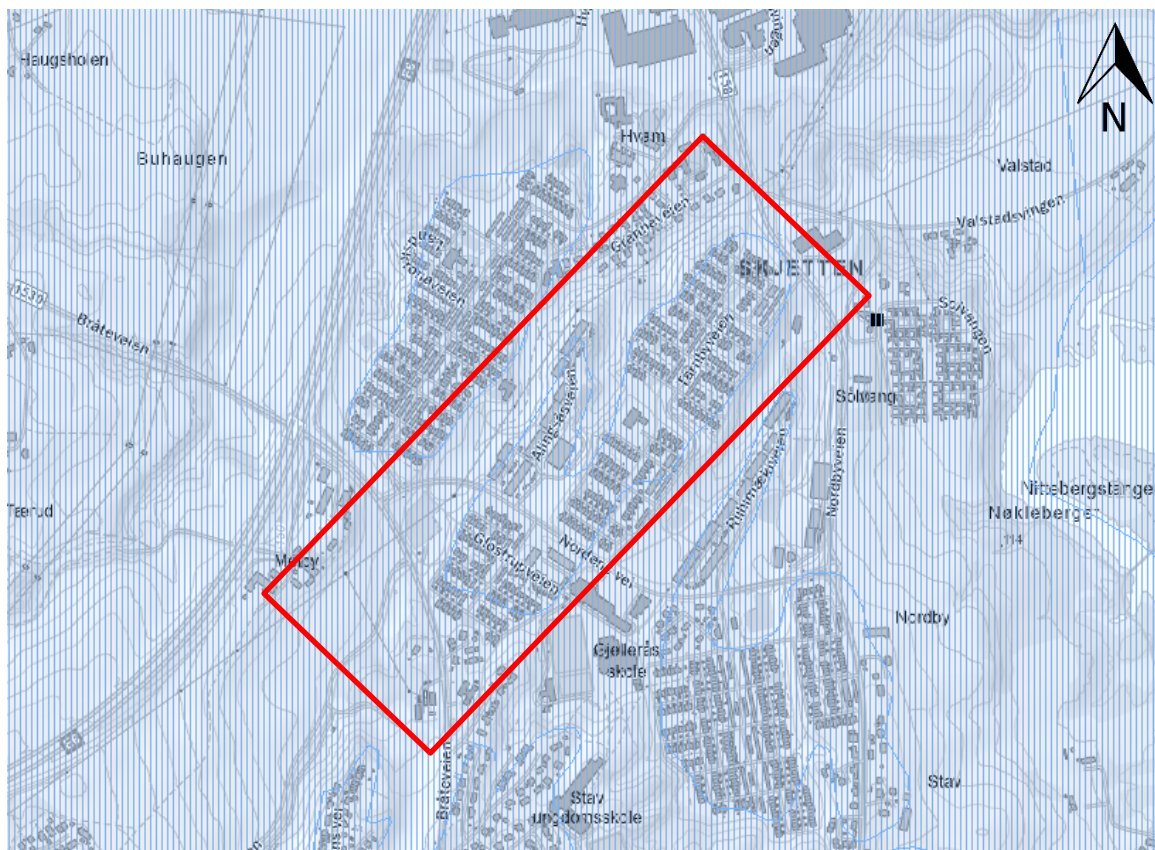
Utsnitt fra NVE-Atlas hvor marin grense vises med blå skravur er vist i figur 6. Det aktuelle området befinner seg i et område med svært stor mulighet for marin leire. Spesielt i det gamle ravineområdet antas det å være stor mulighet for marin leire.

Figur 6 Utsnitt som viser marin grense og mulighet for marin leire [9].

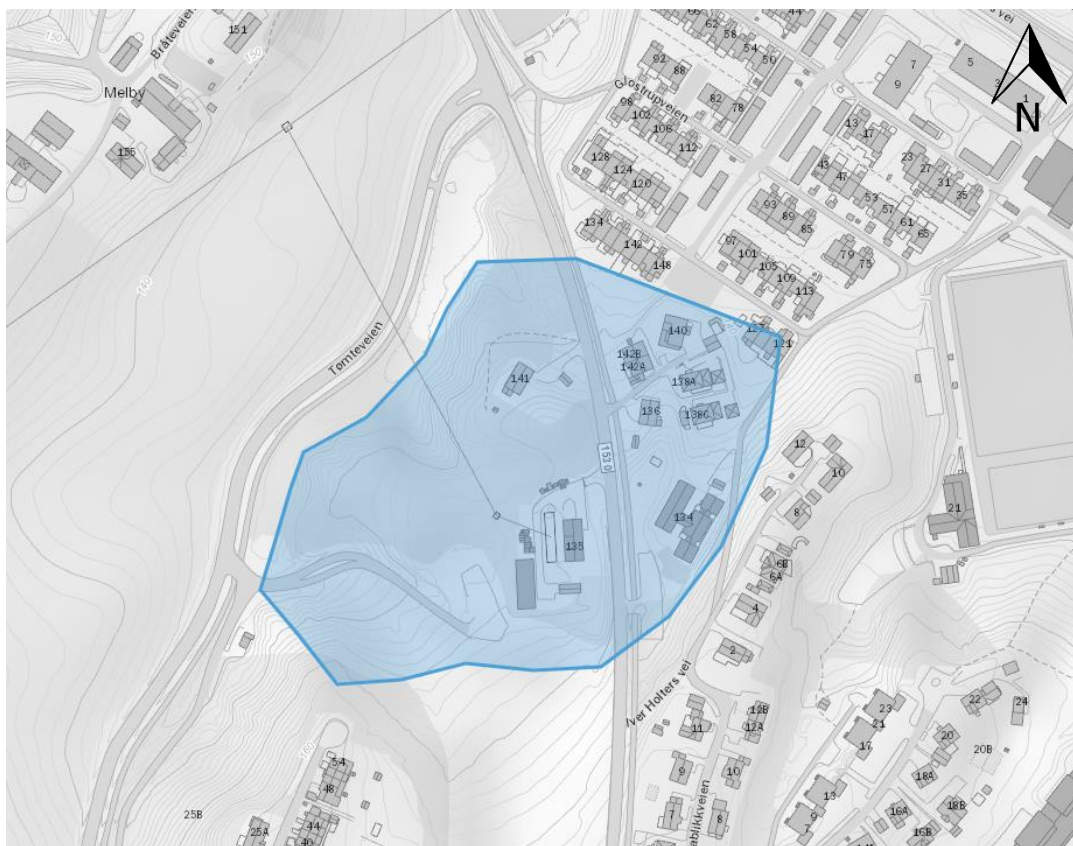
Mulig løснеområde er avgrenset med en 1:15 linje trukket fra foten av skråningene med skråningshøyde over 5 m langs Tømteveien. Mulig løśnieområde i område sør er skissert med blå farge i figur 9.

Figur 9 Mulig løseområde i område sør skissert inn med blå farge. Det er tatt utgangspunkt i skråningene ned mot Tømteveien. Utklipp er hentet fra NVE Atlas [9].

Starten av bekkeåpning-prosjektet er tenkt i dette området på nedsiden av skråningene langs Tømteveien. I og med at disse skråningene er vurdert ved en annen anledning avsluttes vurderingen av Område sør her i denne rapporten. Skal det åpnes bekk her må skråningene sikres før arbeidene starter. Det anbefales at de to ulike prosjektene som er planlagt i dette området koordinerer videre slik at en løsning i akkurat dette området kan ta hensyn til de ulike interessene. Områdestabilitetsvurderingen i dette området heter RIG-R07 Geoteknisk rapport - Bråtedalen, Skjetten-Områdestabilitetsvurdering, datert 16.12.2022 [10].

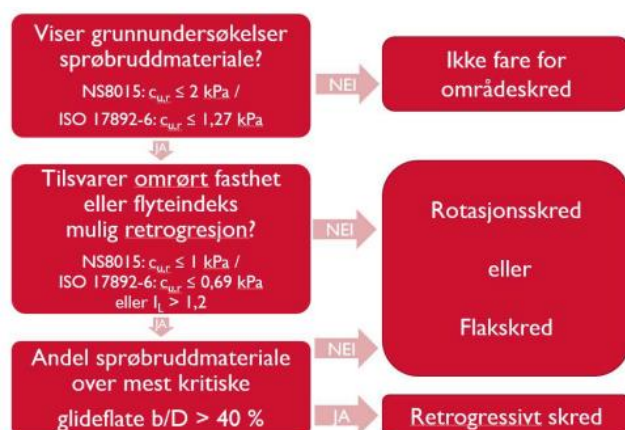
Vurdering av skredmekanisme er gjort etter metode presentert i flytskjema i Veileder nr. 1/2019.

Figur 10 Flytskjema for utredning av aktuell skredmekanisme [1].

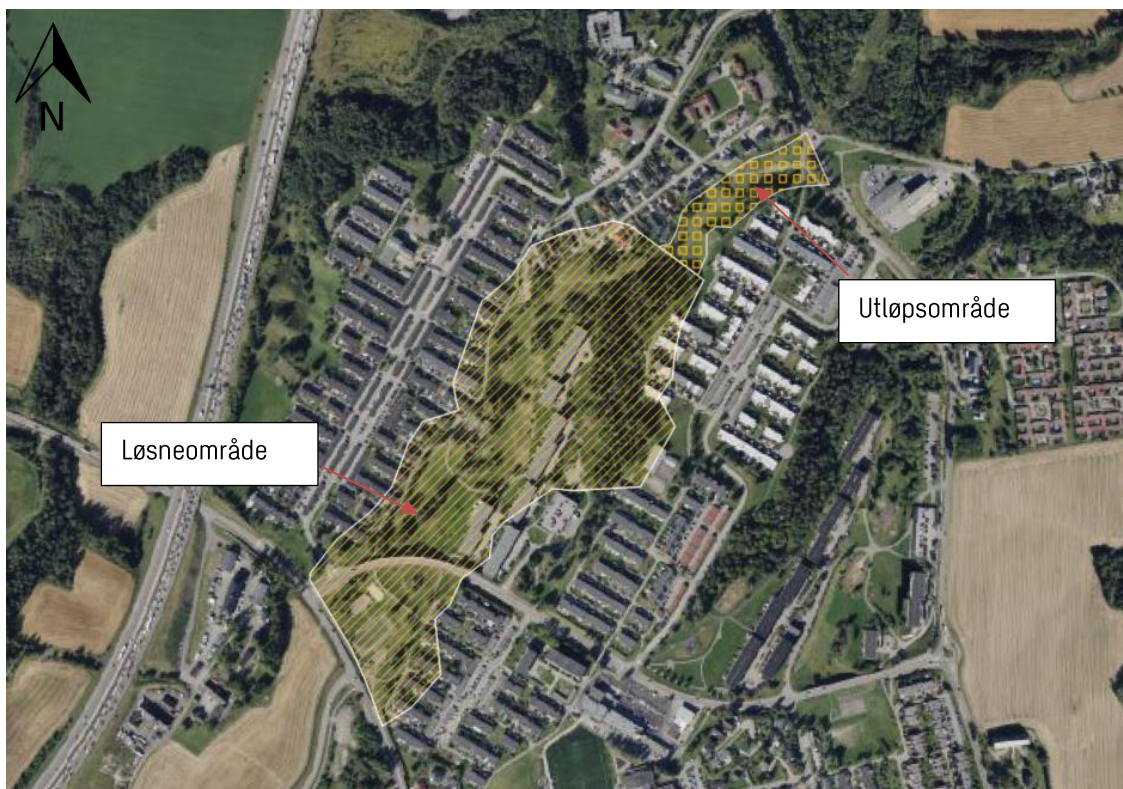
Ettersom terrenget på nedsiden (nordsiden) av løснеområdet flater ut med en gjennomsnittlig helning på ca. 1:70 ned mot den ca. 4 m høyde veifyllingen under Nordbyveien, antas det at et eventuelt skred stopper opp i nærheten av denne veifyllingen. Lengst nord i området er det en gangvei som går i kulvert under Nordbyveien. Det er naturlig at noe av skredmassene vil bevege seg gjennom kulverten og ut på andre siden før det stopper opp. Det potensielle utløpsområdet er vist i figur 12 med blå farge sammen med løснеområdet i rød farge.

Figur 12 Løsneområde markert med striper og antatt utløpsområde markert med firkanter.
