Oppdragsgiver: **Skagerak Kraft AS**  
Oppdragsnr.: **5195563** Dokumentnr.:

**Til:** Skagerak Kraft AS  
**Fra:** Norconsult Norge AS  
**Dato** 2025-03-24

## ► Dam Kovvatn - beskrivelse naturmangfold

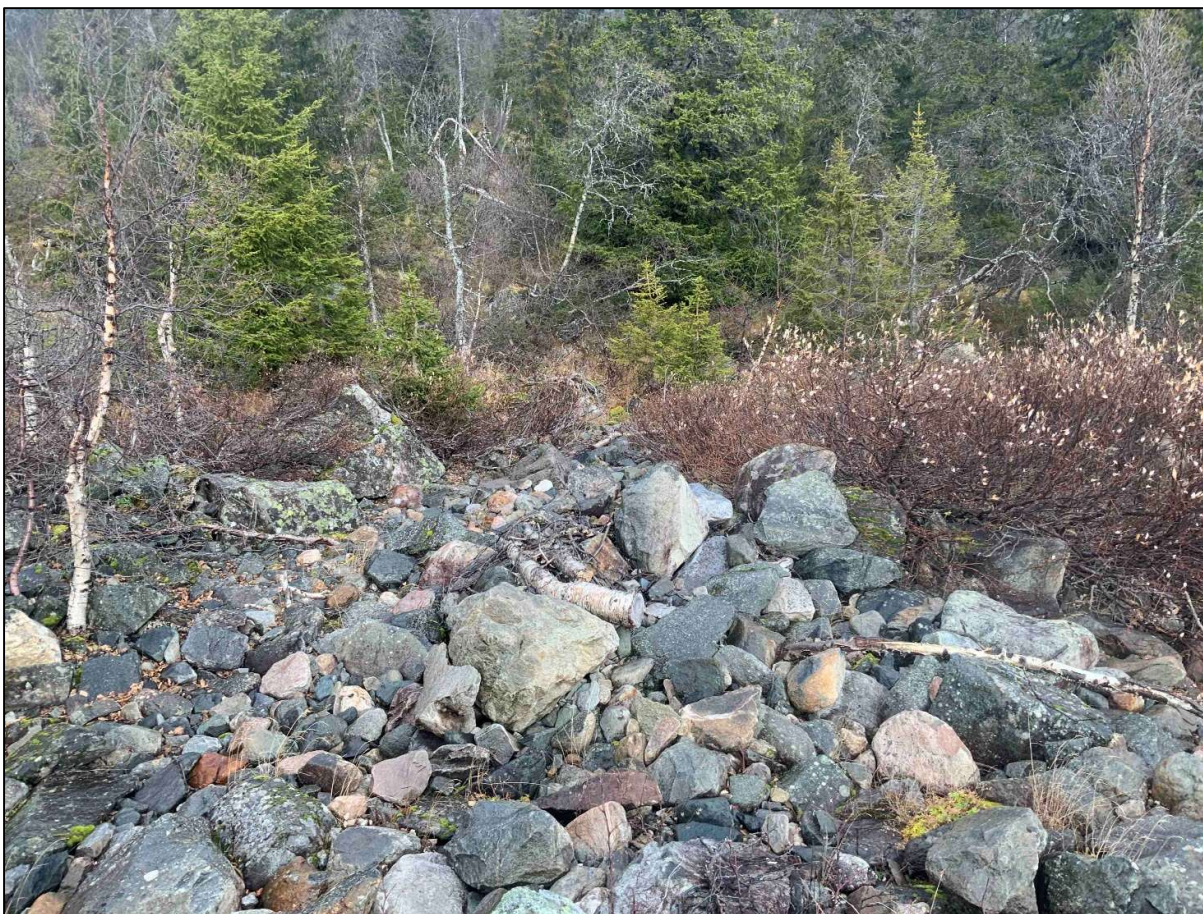
Figur 3. Bildet fra lokaliteten med åpen flomfastmark nedstrøms damanlegget.

Der terrenget flater ut i elveløpet nedstrøms damanlegget ble det registrert en lokalitet med naturtypen åpen flomfastmark. Åpen flomfastmark er betinget av perioder med flom som gjør at høyere vegetasjon ikke etableres eller klarer opprettholde stabile bestander over tid. Vegetasjonen i området består av ulike vierarter typisk for flommarker i fjellnære områder. Flommarka er naturlig nok sterkt påvirket av vassdragsreguleringen, og får følgelig lav lokalitetskvalitet. Naturtypen er rødlistet som nær truet på Norsk rødliste for naturtyper fra 2018 [5]. Samlet får området **middels verdi** etter Miljødirektoratets håndbok for konsekvensutredning [4].
