| Oppdrag | Nummer og navn<br>24590 Ål, Kleivi – Flom- og skredfarevurdering for deler av gbnr. 125/8. Reguleringsplan for NÆ02 | Oppdragsleder<br>Petter Reinemo |
| Dokument | Nummer<br>24590-01-1<br>Utført av<br>Kristin Lome | Dato<br>2024-11-18<br>Kontrollert av<br>Kalle Kronholm |

## Utredning av sikkerhet mot skred i bratt terreng

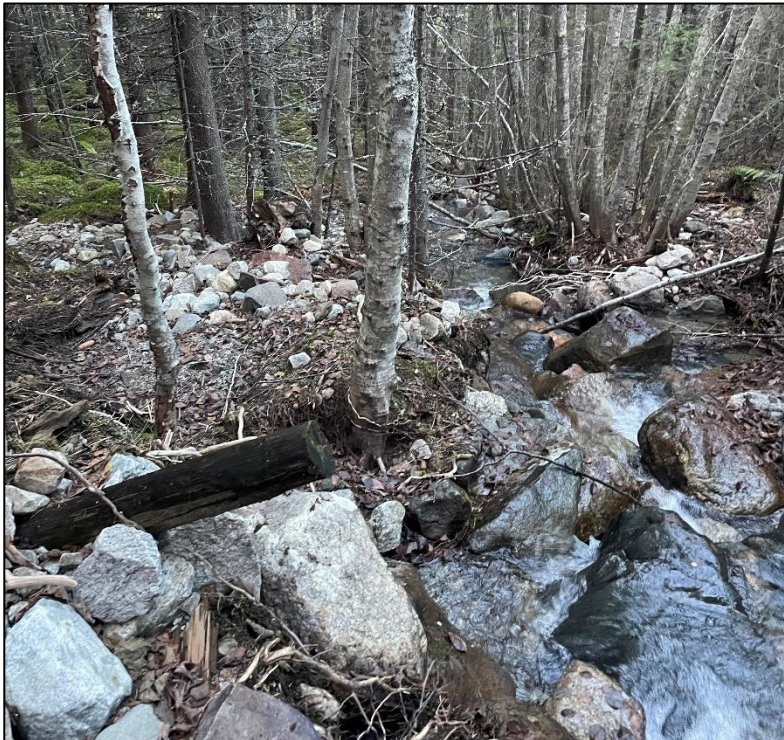
*Figur 5: Bekkeløp med massetransport i vestlige del av kartleggingsområdet, punkt 43 i Figur 8.*

| GPS-punkt | Beskrivelse |
|---|---|
| 43 | Masseførende flom og erosjon i sidene av bekk/elv (Figur 5). Har gått litt utover bredden til bekken, men holdt seg i forsenkning. Hendelse registrert i NVE atlas av HVL, debrisflood. |

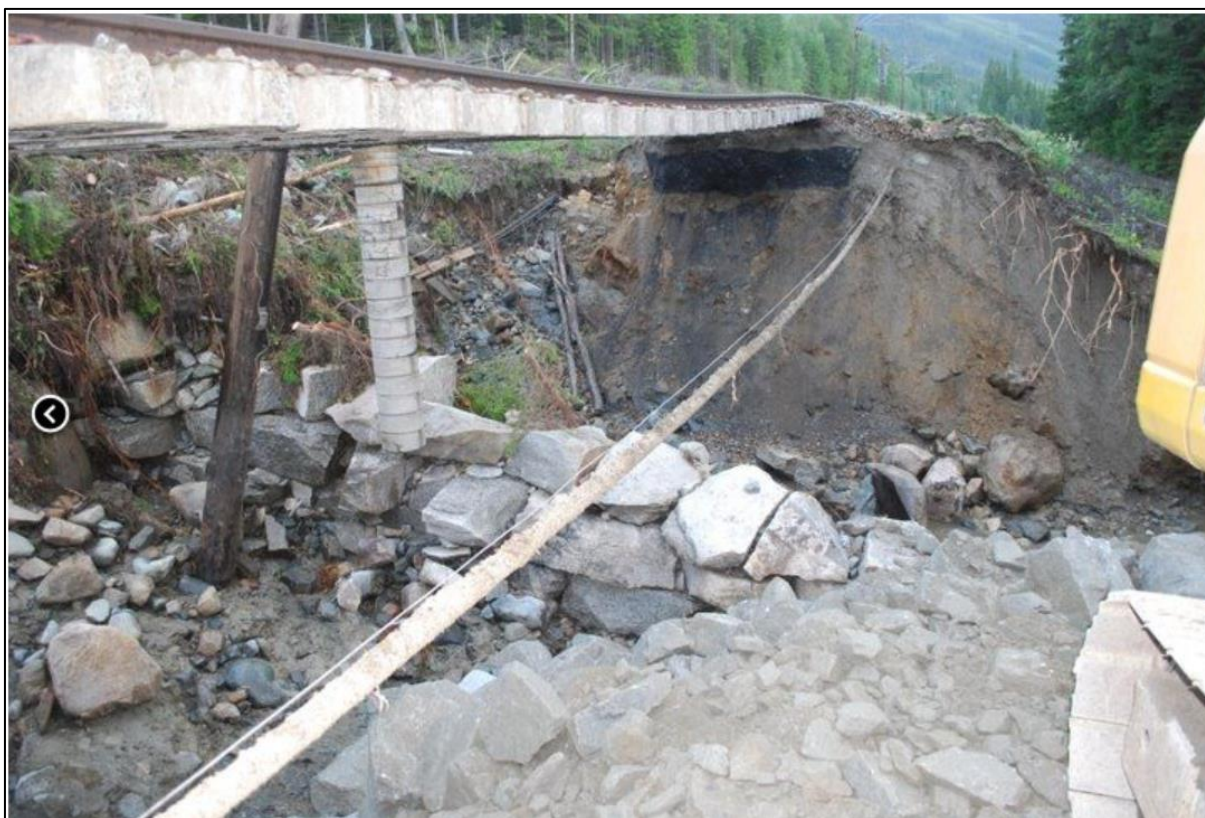
I tillegg er vi kjent med hendelser i 2011. Den 5. juli 2011 ble fyllingen under jernbanelinja vasket ut 3-4 steder, og det ble registrert flere utglidninger i sideterrenget langs banen. Vi har ikke nøyaktig plassering av dette, men det var i tilgrensende områder og dermed høyst relevant for kartleggingsområdet. Figur 6 viser bilde av en av utglidningene av jernbanefyllingen. I tillegg ble store deler av Sangekjellvegen og de andre vegene i Sangelie vasket vekk. Hendelsene var forårsaket av kortvarig, intens nedbør etter en forholdsvis våt forsommer. Hendelsene som ble registrert i 2011 grenser mellom flom og flomskred.

Figur 6: Bildet er tatt i forbindelse med intens nedbør i 2011 som førte til at jernbanefylling raste ut. Bildet er hentet fra hjemmesiden til Oddvar Øygard AS (Oddvar Øygard AS, 2011).

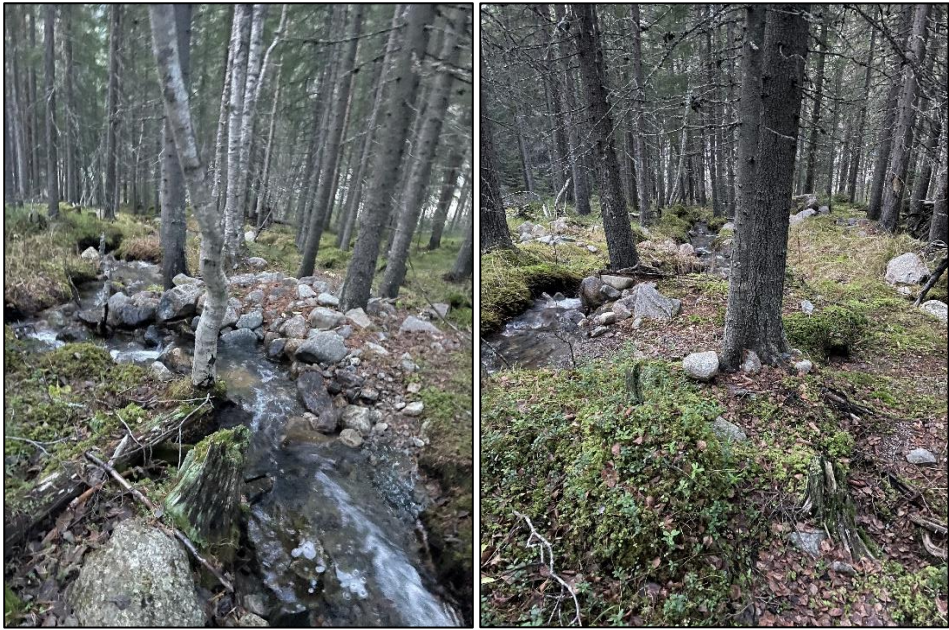
| GPS-punkt | Beskrivelse |
|---|---|
| 31 | Masseførende flom, ferskt. Bildene under viser fersk transport av sediment.<br> |

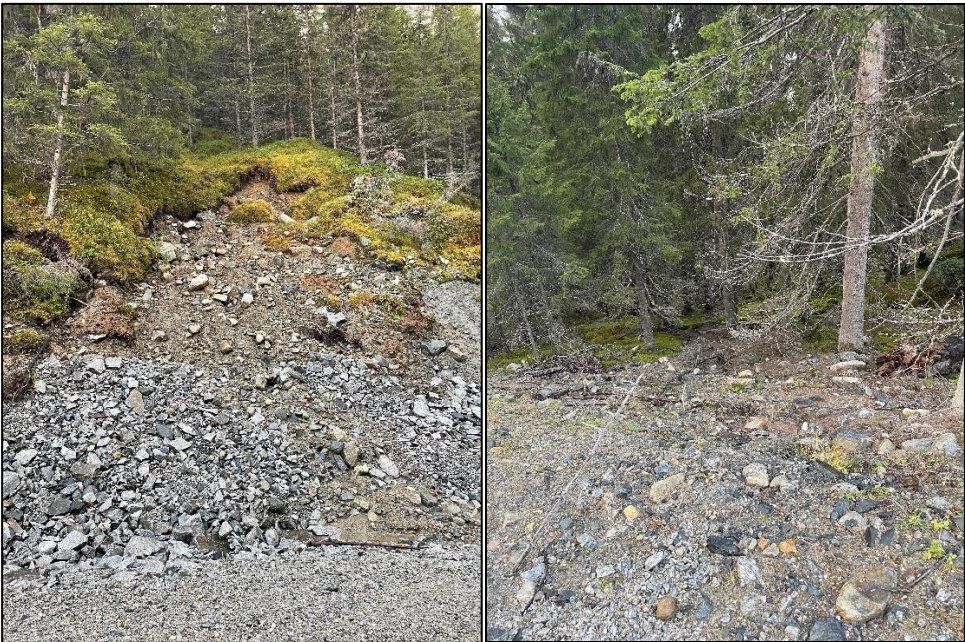
| GPS-punkt | Beskrivelse |
|---|---|
| 36 | Relativt fersk utgliding av vegskjæring, og ned på nedsiden av vegen. Muligens fra «Hans». Bildene viser utglidning i vegskjæring ovenfor vegen til venstre, og utløp av masser nedenfor vegen til høyre.<br> |
