Endringssøknad 66 kV Hamneidet-Skjervøy

Vissi AS

Naturmangfold i sjø

DOKUMENTKODE: 10246147-01-RIM-RAP-001

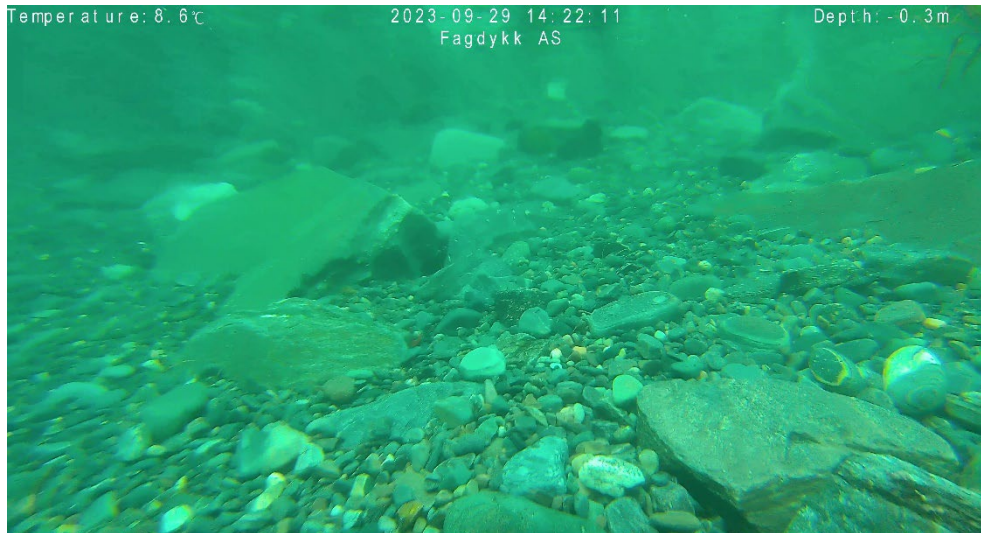
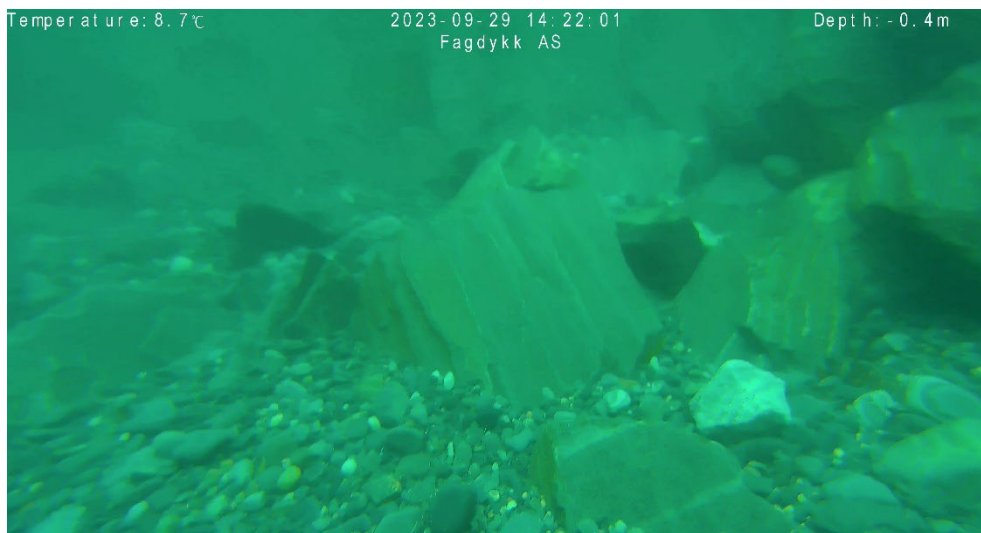
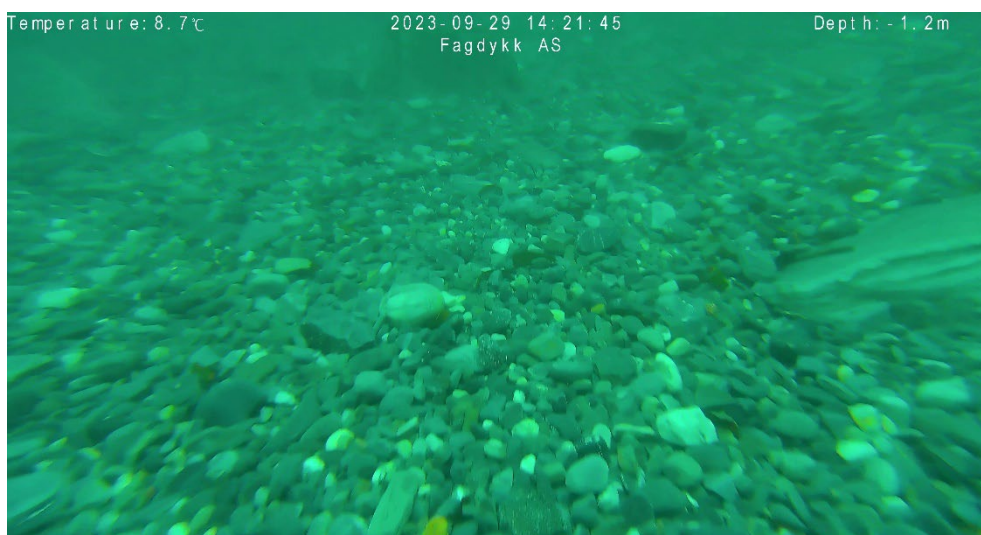
Figur 4-4 Delområde 2, 0-1 m dyp. Steinbunn med lite synlig påvekst av flora eller fauna.

Observasjoner: I de grunneste områdene i fjæresonen i nordøst ved Skjervøy ble det observert steinbunn med steiner av ulik størrelse. De største steinblokkene var kantet og lignet sprengstein, mens mindre stein var runde med rullesteinspreg. Det var fravær av tang og tare, og generelt svært lite flora og fauna i de øverste meterne. Fra rundt 3 meters dyp gikk steinbunn markant over til bløtbunn av silt/fin sand. Her observeres mye fjæremark (*Arenicola marina*) og sylindranemoner (*Cerianthus lloydii*). Fra rundt 5 meters dyp ble det igjen observert steinbunn. Her sees mindre individer av sukkertarer som ikke bar preg av beiting fra drøbakspiggsvin. Fra 10 til 20 meter sees blandingsbunn av fin sand og steinbunn med runde steiner. I dette området var det også eldre eksemplarer av sukkertarer med påvekstorganismer. Det observeres også vanlig korstroll (*Asterias rubens*), og noe søppel.

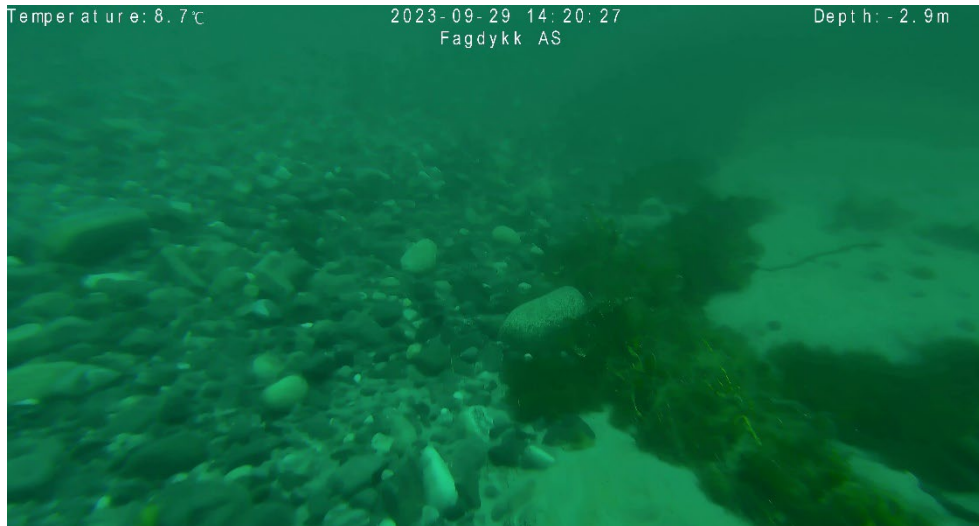
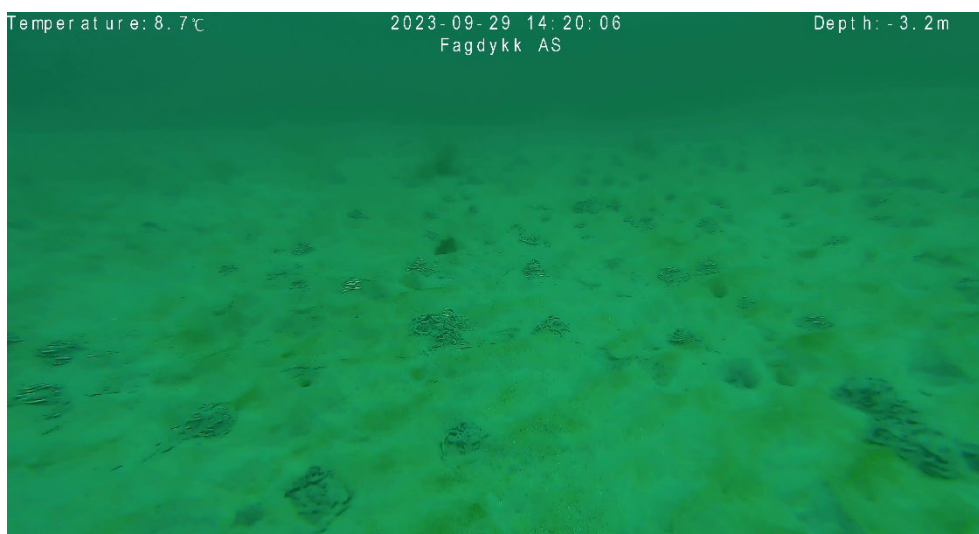
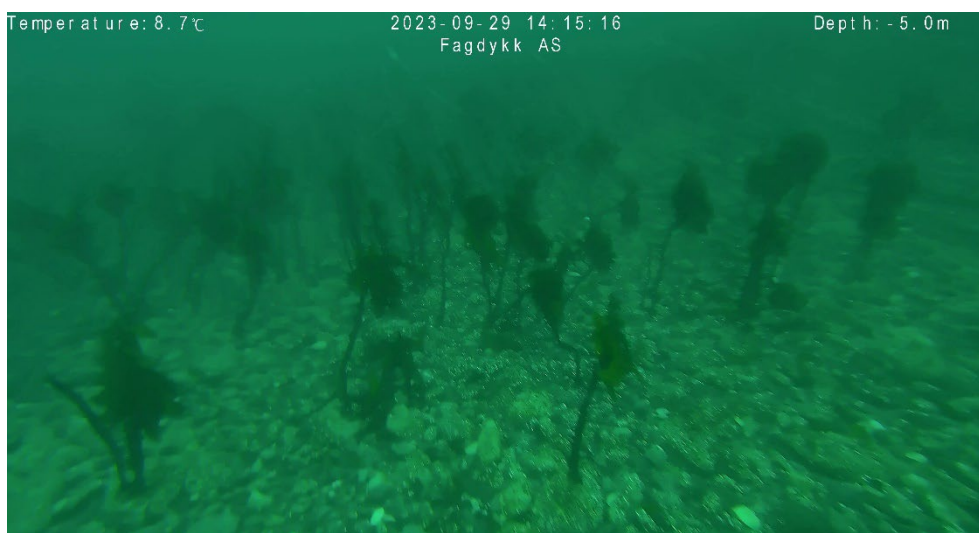
Figur 4-5 Delområde 2, 3-5 m dyp. Øverst: skille mellom steinbunn og sandbunn av fin sand. Midten: ekskrementhauger etter fjæremark. Nederst: steinbunn med sukkertarar.

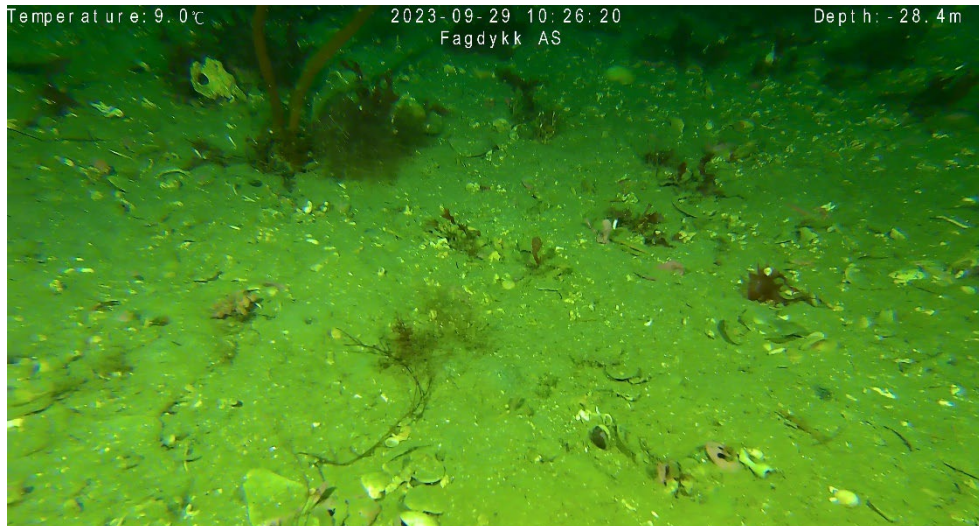
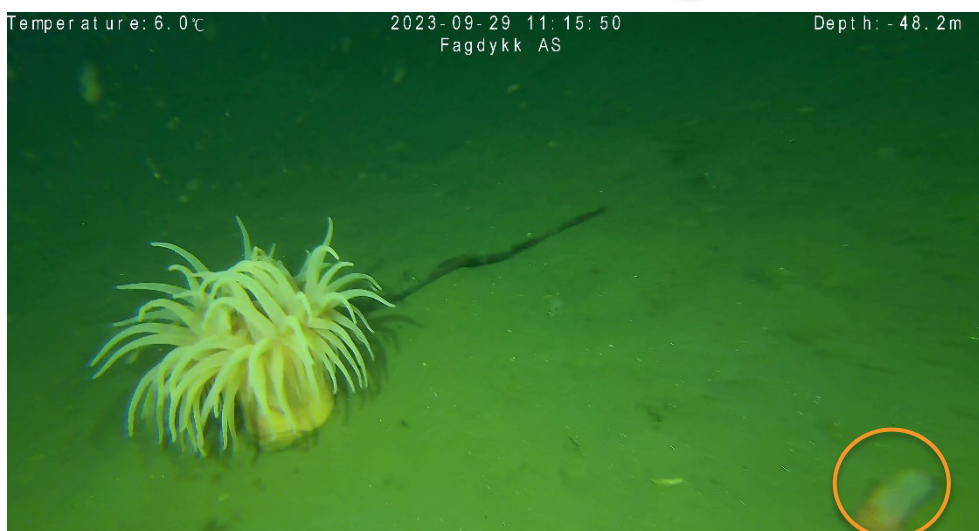
Figur 4-7 Delområde 3, 30-50 m. Bløtbunn alle bilder. Øverst: 28 m, skjellfragment, sukkertarestilker, kalkalger, bladformede rødalger. Midten: 45 m, hull etter gravende fauna (oransje ring), antatt puteformet svamp (gul), sylindranemone (rød). Nederst: 50 m, mudderbunnsjorose, sekkdyr (oransje ring).

Observasjoner: Blandingsbunn med steiner, fin sand og skjellrester. Det observeres alger som kjerringhår, sukkertare, bladformede rødalger samt skjellrester ned mot 30 meters dyp. Dypere var bunnen hovedsakelig fin sand med hull etter gravende fauna og skjellrester. Av fauna ble det observert flerbørstemarken *Oxydromus flexuosus*, mudderbunnsjøreose (*Bolocera tuediae*), uidentifiserte sjøanemoner der noen var festet til fra kongsneglhs, eremittkreps i kongsneglhs, vanlig korstroll, knuddersjøstjerne (*Hippasteria phrygiana*) og kameleonsjøstjerne (*Henricia sp.*). Et område fra 60 meter og dypere var preget av større steiner med rik påvekst av slettrugl og filtrerende organismer som mosdyr, svamper, sekkdyr og sjønellik, noe som indikerer en god vannstrøm ved bunnen i de dypeste områdene midt i sundet. Det ble også observert mye fisk i området som fiskeyngel, kveite (*Hippoglossus hippoglossus*), flyndre, torsk (*Gadus morhua*), hyse (*Melanogrammus aeglefinus*) og antatt lusuer (*Sebastes viviparus*).

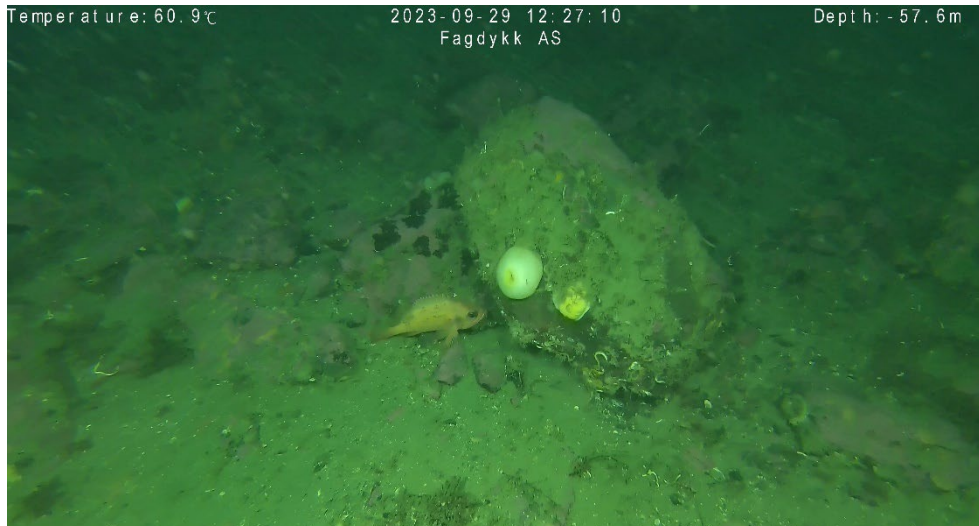
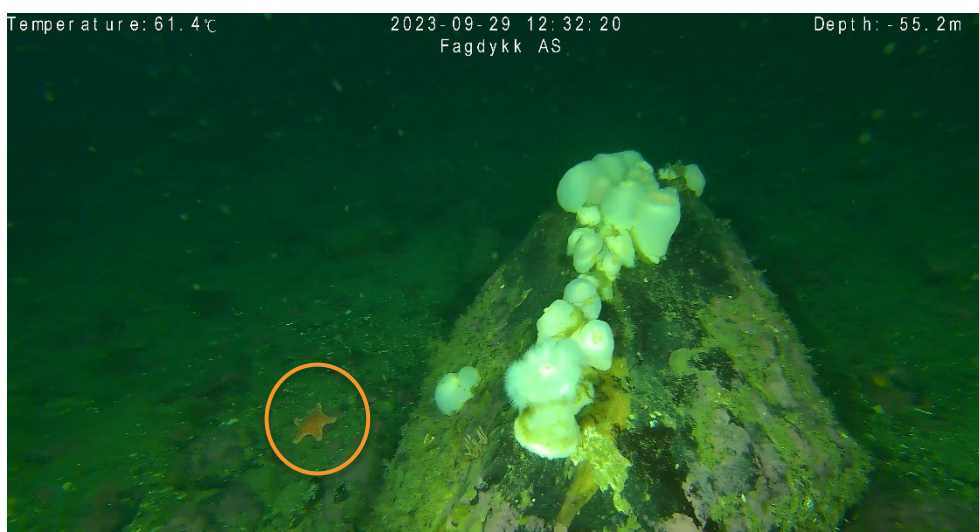
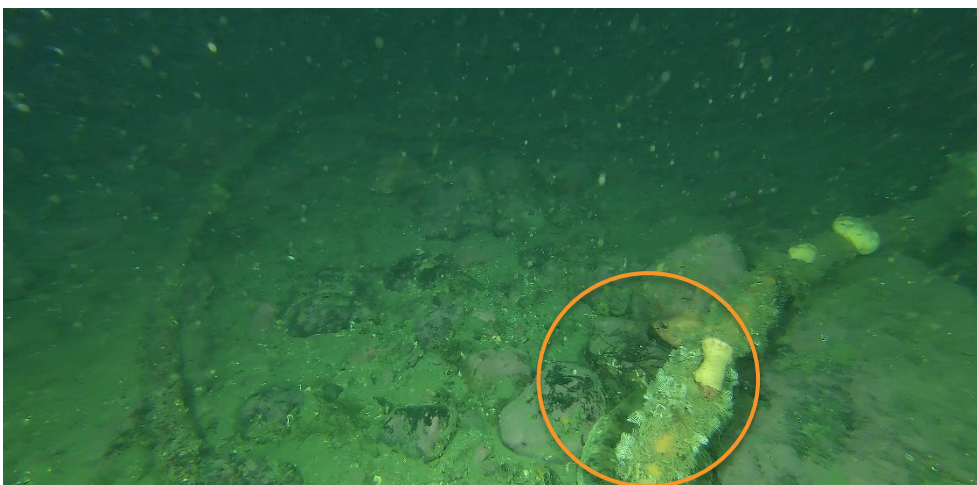
Figur 4-8 Delområde 3, 50-70 m. Blandingsbunn alle bilder. Øverst: antatt lusuer, steiner med slettrugl, svamp, sjønnellik. Midten: 55 m, hvite sjønnellik, knuddersjøstjerne (innringet), slettrugl på stein. Nederst: kabel med påvekst av sjørøse og svamper, antatt lusuer og flyndre under kabel (innringet).

Annet: Det ble observert en kabel og noe søppel

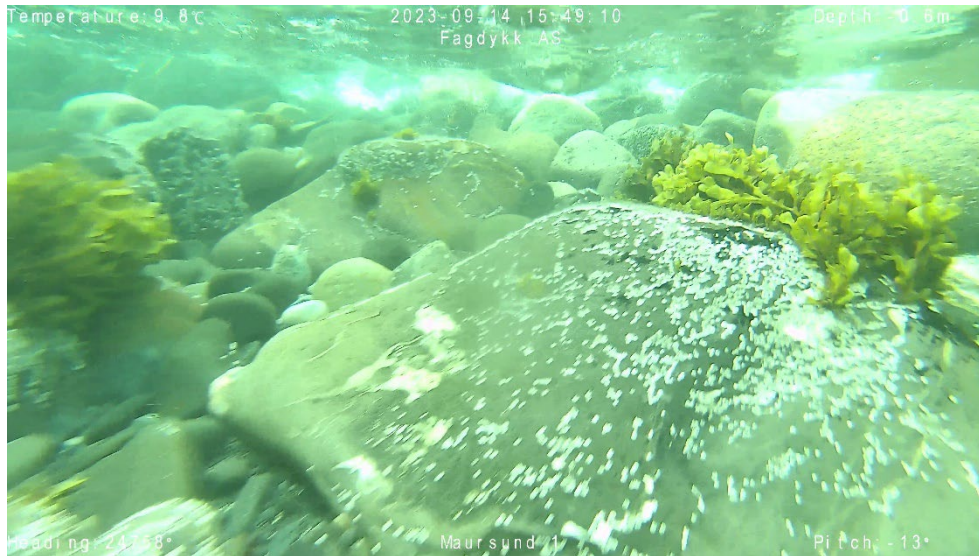
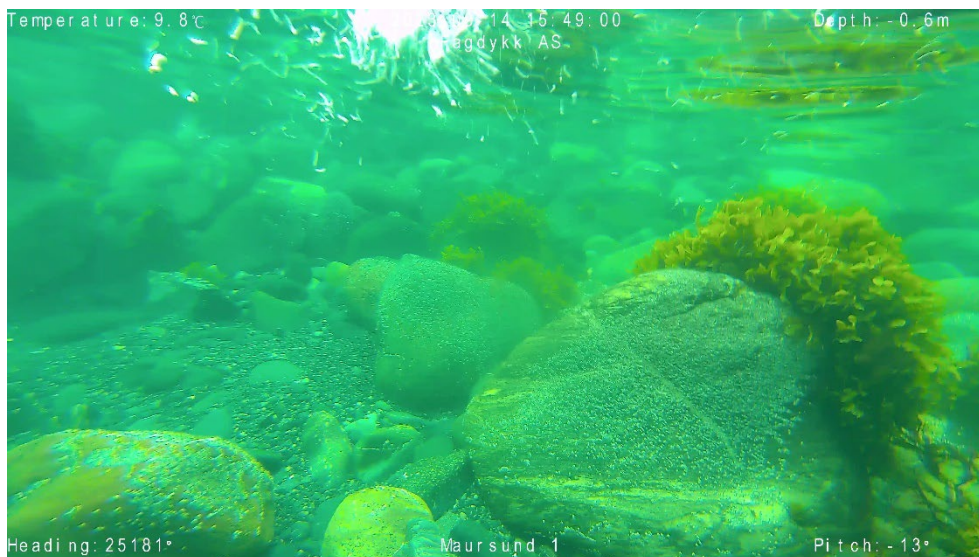
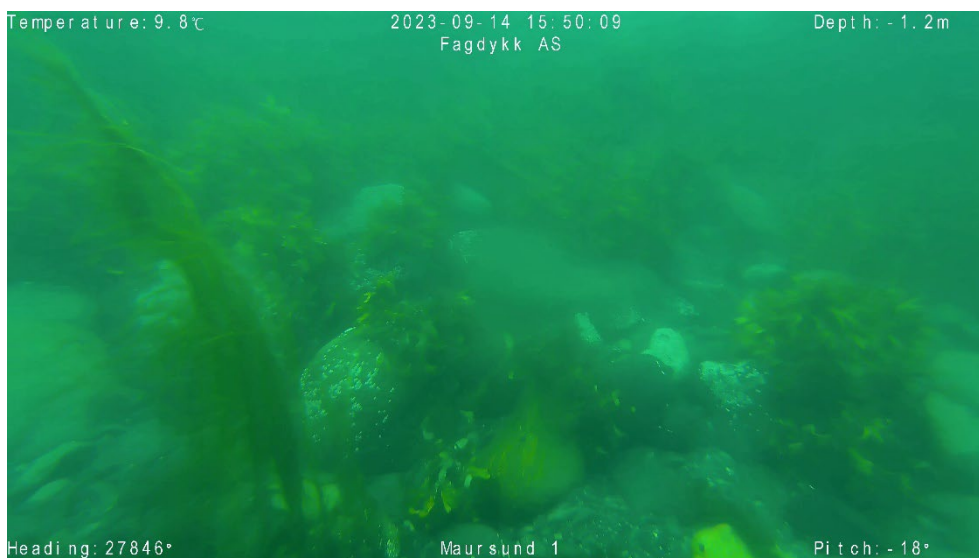
Figur 4-10 Delområde 4, 1-2 m. Alle bilder, avrundete steiner med grus/sand mellom. Kalkrørsmark på steiner og spiraltang, sagtang og antatt martaum på nederste bilde.

Observasjoner: I øvre del av fjæresonen bestod bunnen av avrunda steiner av ulike størrelse (ca. 5-40 cm i diameter) og mellom steiner var det sand/grus. Fra et par meters dyp og ned til ca. 60 meters dyp var det bløtbunn av fin sand/silt med skjellrester.

I de grunneste områdene hadde steinbunnen påvekst av brunalger som spiraltang (*Fucus spiralis*), sagtang (*Fucus serratus*), grisatang (*Ascophyllum nodosum*) og noe martaum (*Chorda filum*). Her ble det også observert kalkrørsmark, kalkalger, slettrugl og drøbaksjøpiggsvin. Fra ca. 2 meters dyp var det bløtbunn med finkornet sand/silt og spredte steiner. Her sees vanlig korstroll og nedbeitede tarestilker. Fra rundt 16 meters dyp og nedover mot ca. 30 meters dyp ble det observert spredte individer av sukkertare, kjerringhår og bladformede rødalger på steiner. Det ble i tillegg observert vanlig korstroll, torskestim og fiskeyngel.

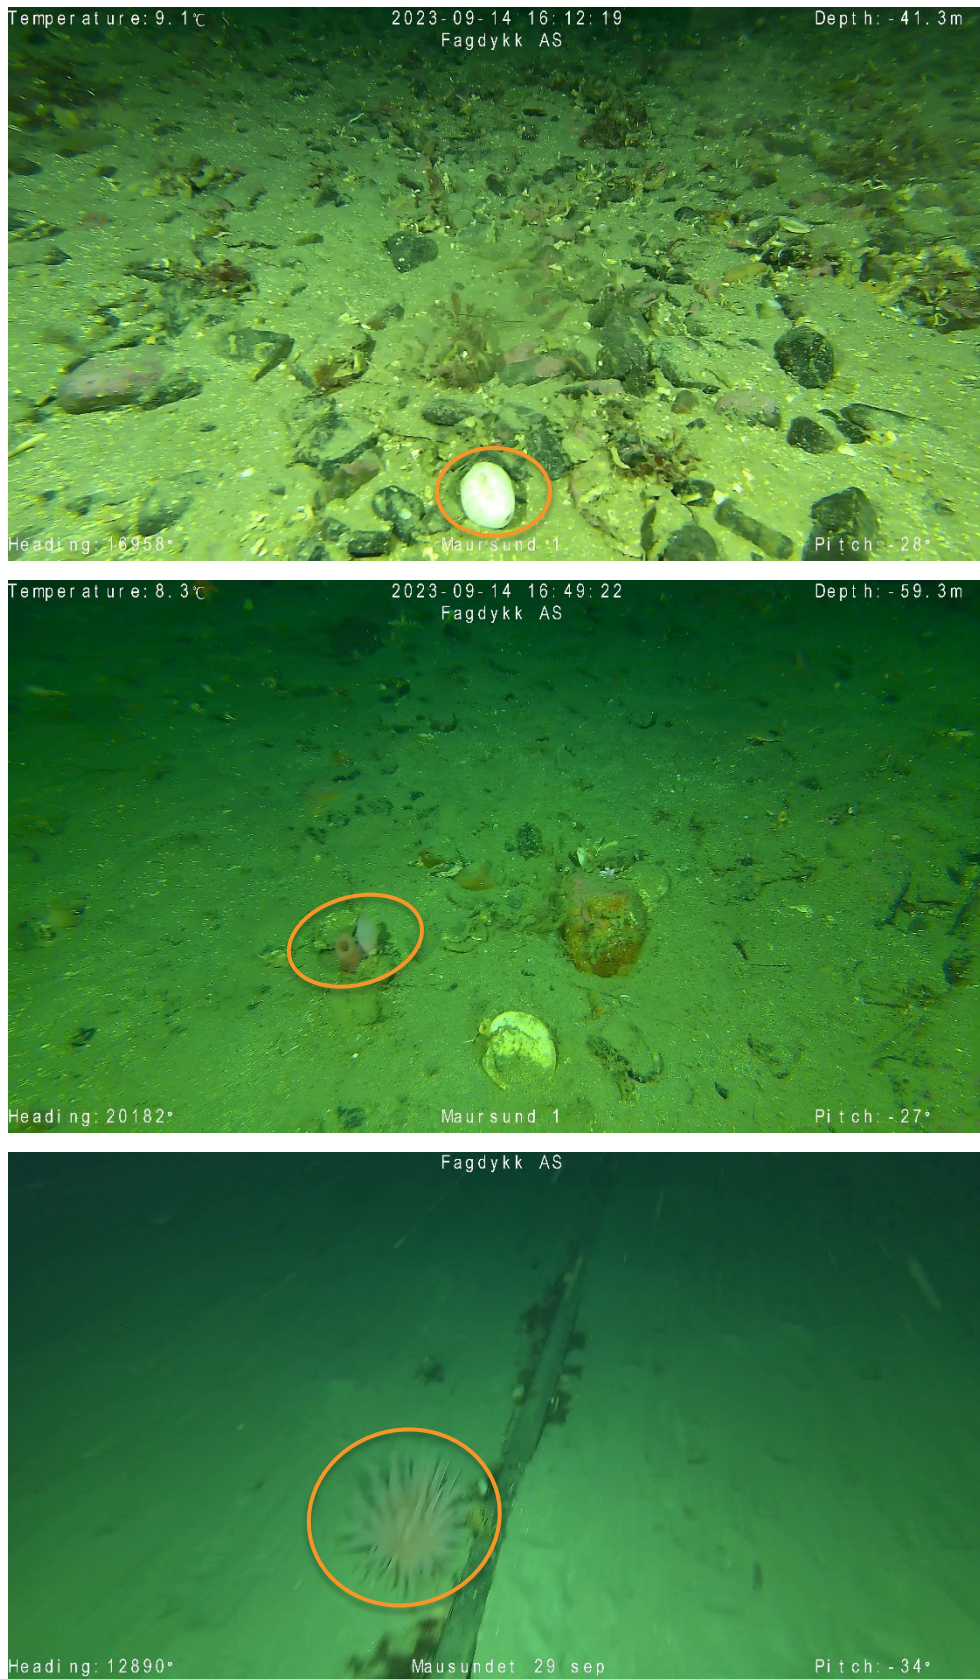
Figur 4-14 Delområde 6, 40-60 m. Øverst og midten: blandingsbunn med steiner og sand, antatt svamp øverst og sekkdyr i midten (innringet). Kalkalger sletttrugl på steiner. Nederst: Sand/silt, mudderbunnsjørose og kabel.

Bunnssubstrat med svampsamfunn og filtrerende arter som ble observert i området sør for kryssende kabel indikerer en god vannstrøm ved bunnen i dette området.

Annet: Kryssing av en kabel, se Figur 4-14.
