# UKJENTE ANADROME SIDEBEKKER I OTRA

*Rapport utarbeidet av Kultiveringsutvalget v/ Otra laxefiskelag – 2021*

En samling av bekker som ikke er registrert i sjøørretkartet i Agder. Flere av disse er nok kjente, men «ukjente». Denne rapporten visse i korte trekk hvor bekken er og diverse utfordringer.

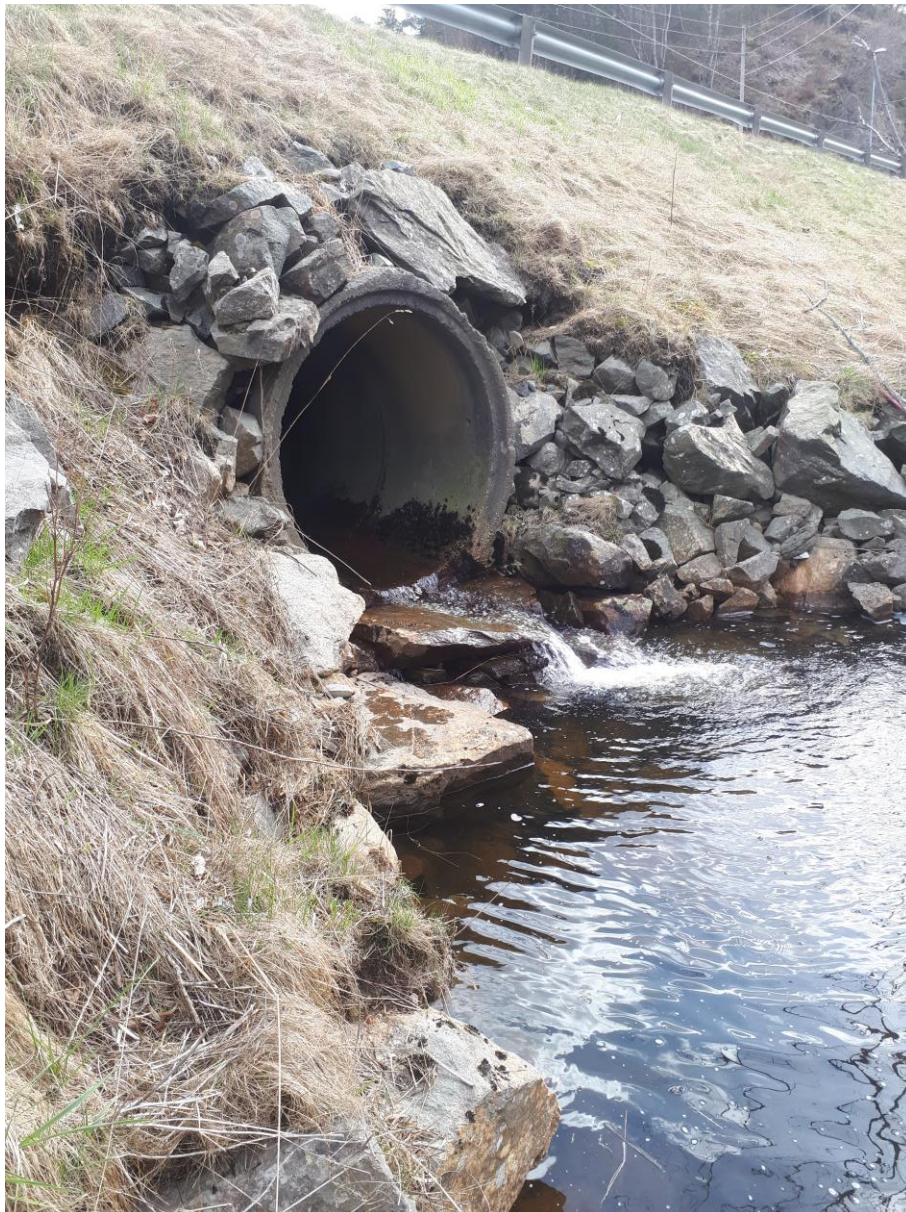
Bekken er lagt i rør gjennom jordet i forbindelse med landbruk. Fisken har ingen problemer med å vandre opp fra hovedelva. Det er en kulvert som er dosert ok i forhold til høyde. Bekken går under jordet og hvorvidt det er vandringshinder på denne strekningen er usikkert. Bekken har et potensial til å produsere fisk, det er det ingen tvil om.

Det bør tas vannprøver av bekken for å sjekke om vannkvaliteten er god nok for at fisk kan overleve. Grunneier var positiv til å åpne opp bekken i kanten av jordet og gjøre tiltak for å gjøre det bedre for fisk. Dette kan potensielt gi 500 -1000 meter gytebekk for anadrom strekning.

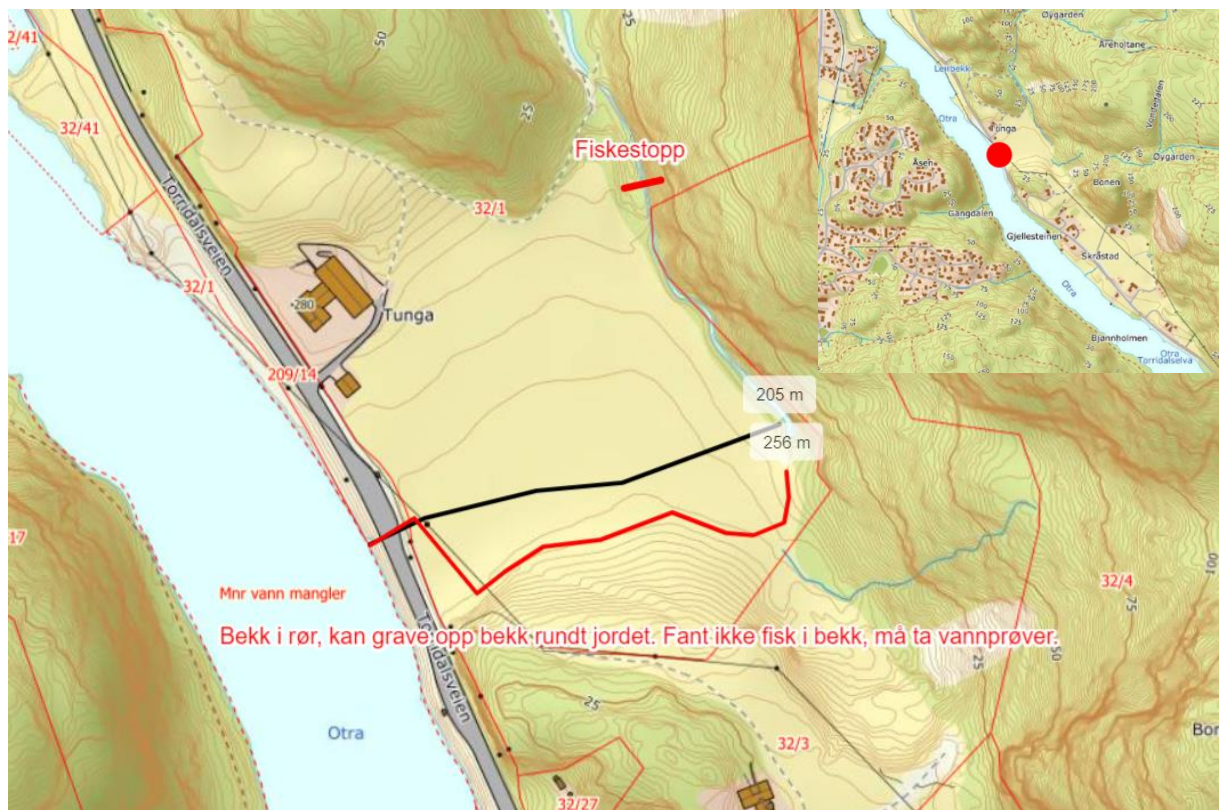
Nedbørsfelt

Nedbørfeltparametere

| Feltparametere | |
|---|---|
| Areal (A) | 1.2 km² |
| Elvegradient (E <sub>G</sub> ) | 174.6 m/km |

| Arealklasse | |
|---|---|
| Skog (A <sub>SKOG</sub> ) | 95.6 % |
