NOTAT

OPPDRAAG	Erdal områderegeringsplan	DOKUMENTKODE	10203546-01-RIGberg-NOT-001
EMNE	Skredfarekartlegging	TILGJENGELIGHET	Åpen
OPPDRAAGSGIVER	Lærdal kommune	OPPDRAAGSLEDER	Mariia Pihlainen
KONTAKTPERSON	Monika Lysne	SAKSBEHANDLER	Mariia Pihlainen og Astrid Lemme
KOPI		ANSVARLIG ENHET	10233013 Bergteknikk Vest

Dette notatet gjelder skredfarekartlegging av den vestlige delen av reguleringsområdet ved Erdal som ikke var en del av den nasjonale skredkartleggingen i regi av NVE i 2016. Våre undersøkelser og tilhørende vurderinger viser at store deler av det aktuelle området er utsatt for steinsprang, se faresonekart i vedlegg A.

Skredfarekartlegging

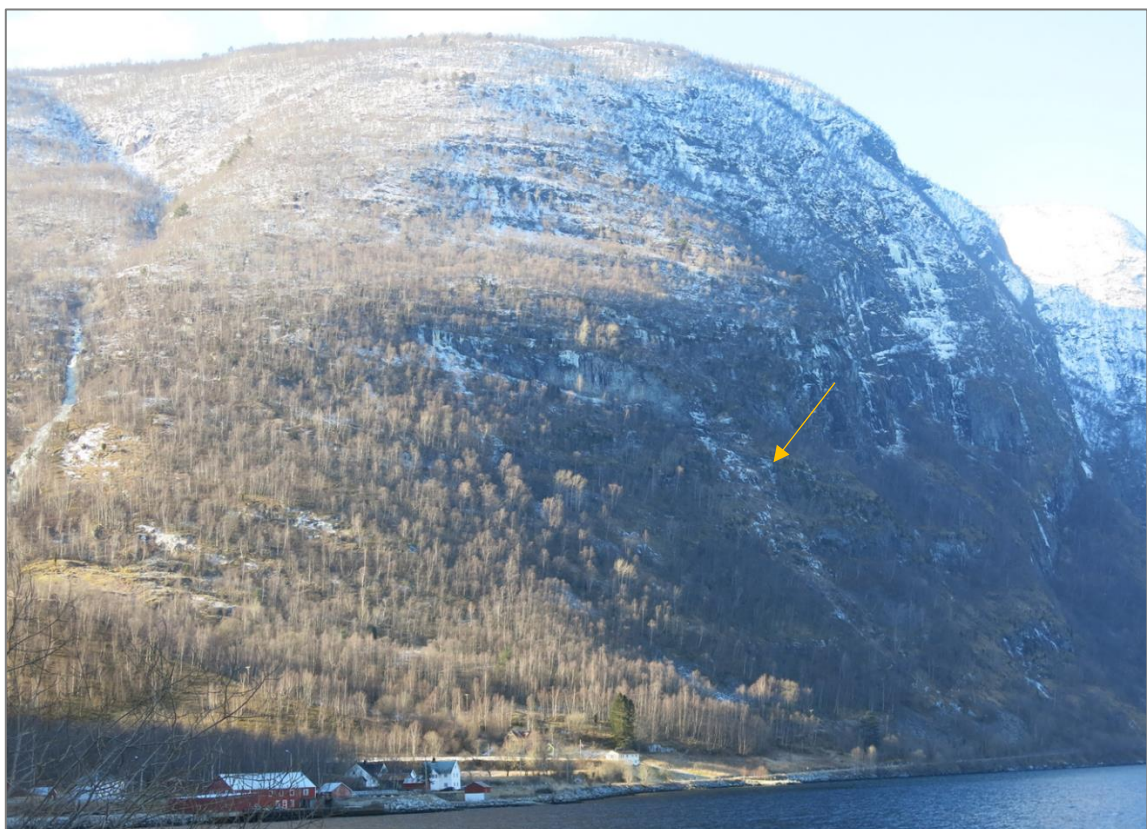
Bilde 1. Oversiktsbilde over undersøkelsesområdet og tilhørende skråning, sett mot vest. Pilen viser et større åpent område som trolig er en skredbane etter en større steinskredhendelse, se også Bilde 4.

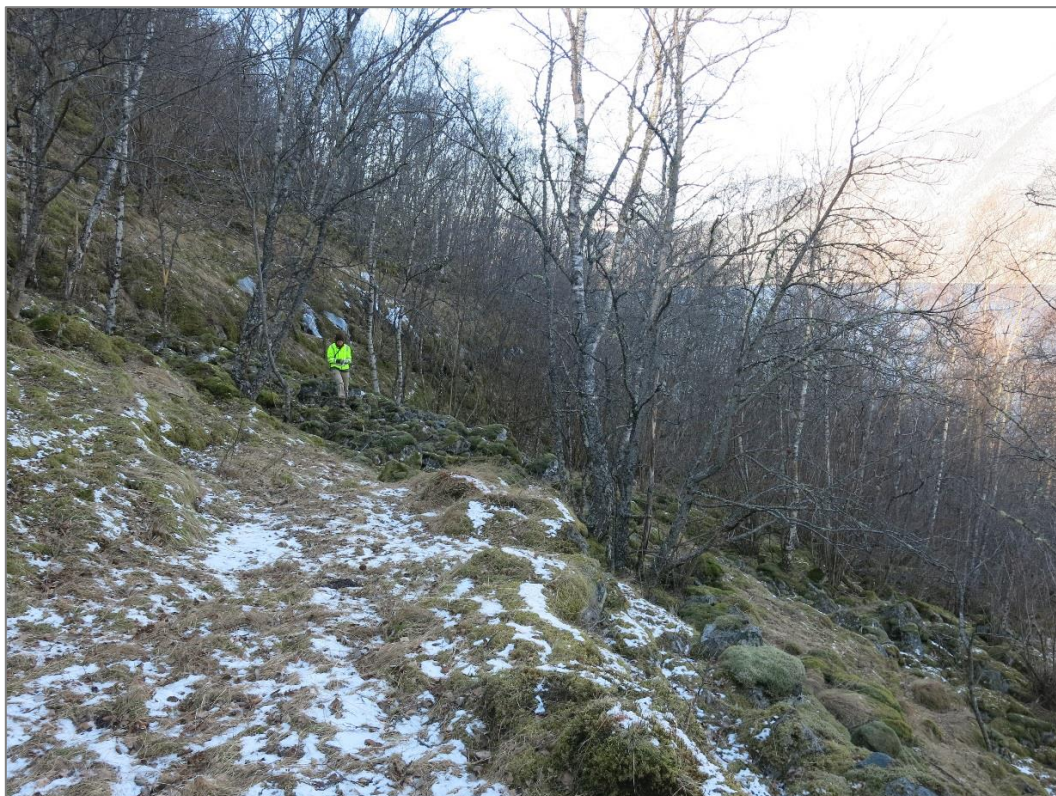
Bilde 2. Typiske forhold i den aktuelle skråningen: vekslende brattere skrenter og slakere mindre berghyller, urmasser og spredt løvskog. Bildet er tatt mot vest.

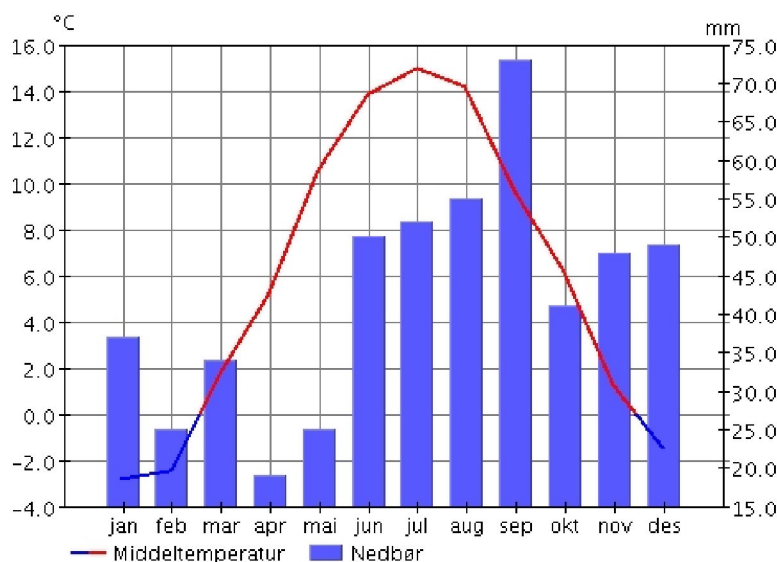
Figur 3. Nedbør og temperaturnormaler for Lærdal IV, 2 moh., som har vært i drift fra 2008.

Lærdal har generelt en nedbørfattig og mild klima, med årsnedbør på <500 mm målt ved stasjonen Lærdal IV (www.eklima.no). Mesteparten av nedbør kommer om sommer og høstmånedene, se Figur 3. Det er generelt lite snø ned i dalene, men oppe på fjellet legger det seg snø ved vindtransport (ekstrapolerte verdier for snøakkumulasjon fra www.senorge.no i de nærmeste fjellene ligger stort sett på 50-100 cm maksimum).

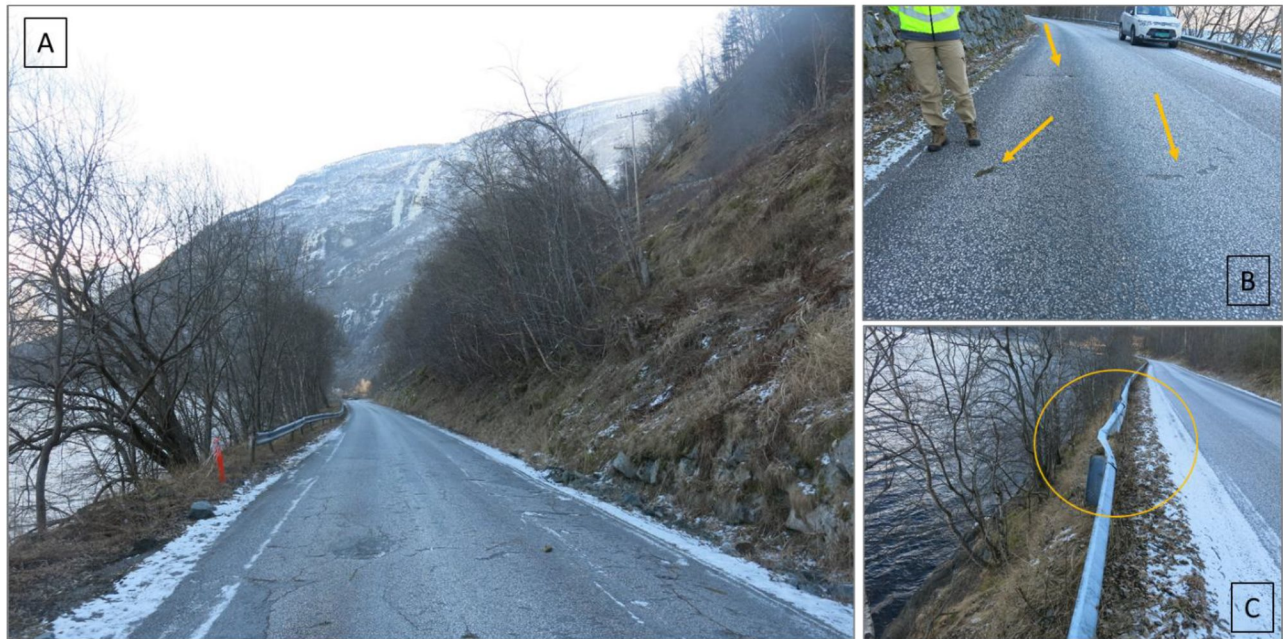
På befaringen kunne man se fra autovernet og asfalten at store deler av veien i det aktuelle kartleggingsområdet har blitt truffet av steinsprang, se Bilde 3.

Bilde 3. A) Større skader langs veibanen som vitner om skredaktivitet i området. Se for øvrig manglende autovern og sporene i asfalten, trolig pga. skredhendelser. B) Spor i asfalten etter tidligere steinsprang. C. Bøyd rekkverk antakelig pga. steinsprang som har truffet gjerde.

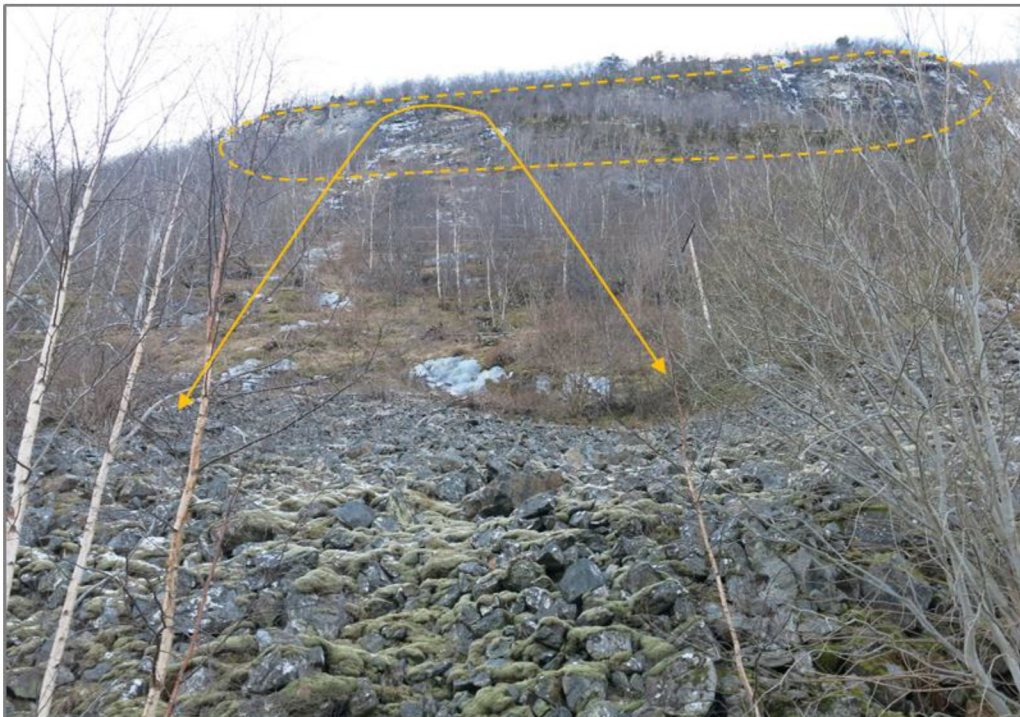
Bilde 4. Mer åpent område i skråningen etter steinsprang som løsnet fra brattskrenten ovenfor (synlig i flybilde fra 2014, antatt hendelsestidspunkt de siste 10 årene). Det er synlig arr i bergskråningen der skredet løsnet. Gult stiple linje markerer området med flere potensielle løsneområder for steinsprang. Bilde er tatt fra veien mot sørvest.

Steinsprang vurderes som den meste aktuelle skredtypen i store deler av det aktuelle området. Det er observert spor etter steinsprang i asfalten og autovern langs fjorden, noe som tyder på aktive skredprosesser særlig langs den nordvestlige delen av kartleggingsområdet. I tillegg er det observert spor av noe som tolkes å være en skredbane etter et større steinskred som har gått de siste årene, se Bilde 1 og Bilde 4, samt registreringskart i vedlegg B. Bilde 5 viser området der det er observert oppsprukket og overhengende berg, og det er tydelig at vann- og frostsprengning påvirker berget. Vår vurdering er at det med stor sannsynlighet kan gå fremtidige steinsprang i fra disse løsneområdene. Fra noen av de overhengende skrentene vurderer vi at det med stor sannsynlighet kan løsne is også.

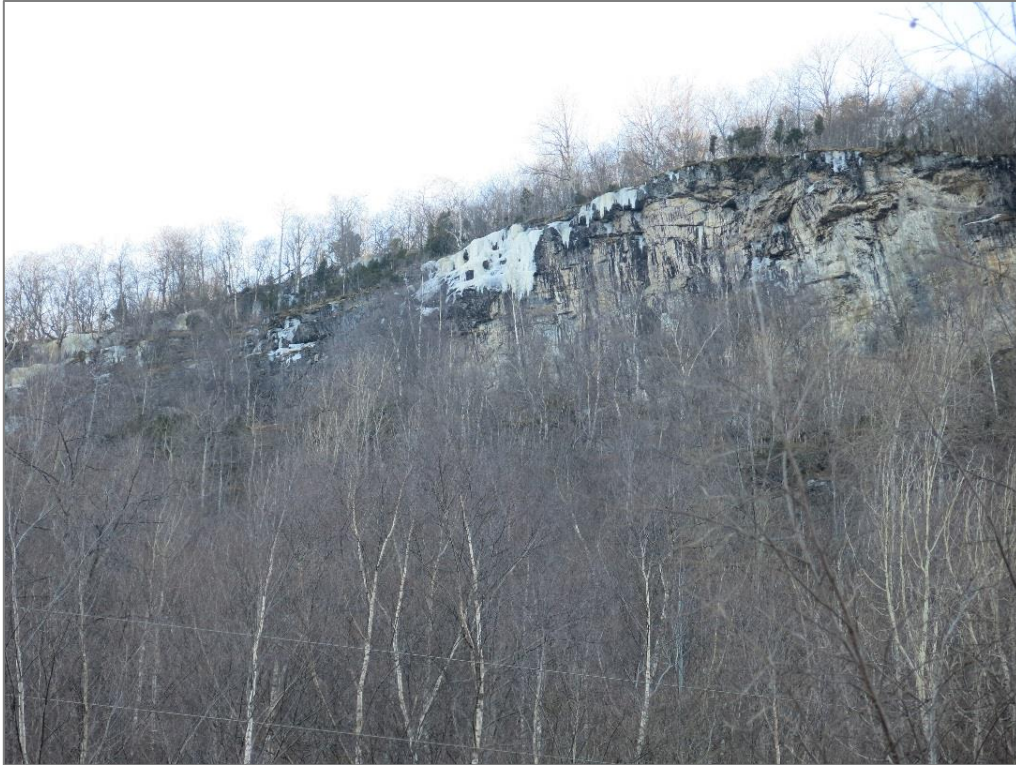
Bilde 5. Nærbilde av større brattskrent i den aktuelle skråningen, med mye is- og sprekkedannelse. Bildet er tatt fra veien mot sørvest.

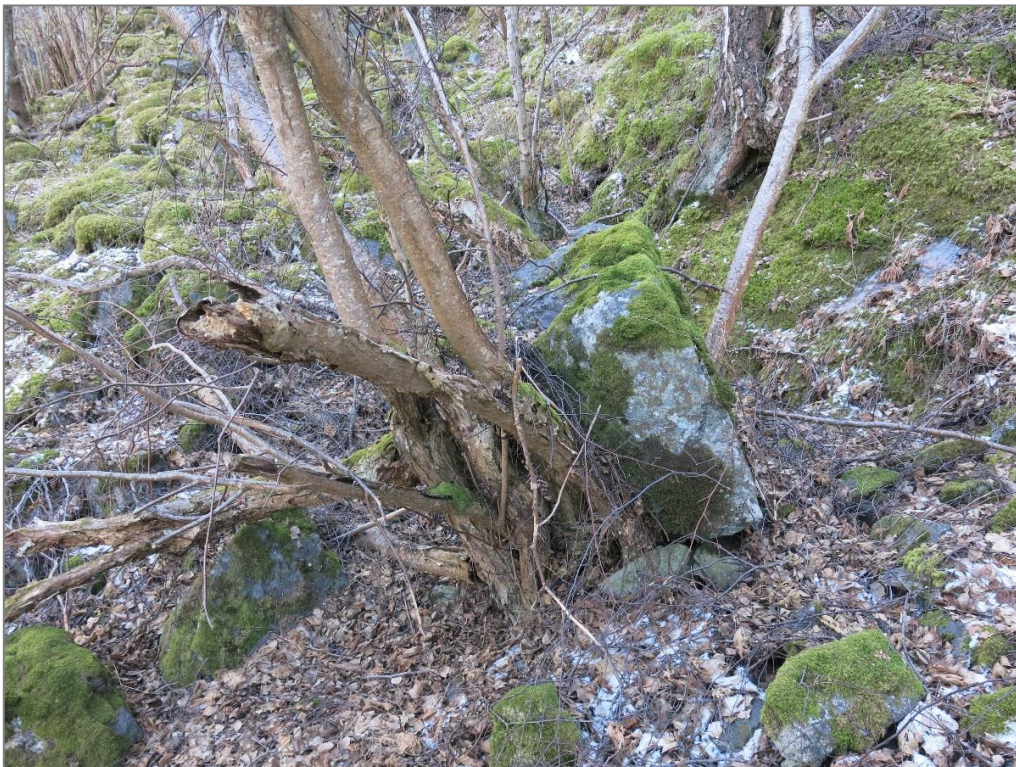
Lenger øst i området er skråningen fremdeles bratt, men det er ikke observert like tydelige og definerte utløsningsområder: bergmassen i brattskrentene er mer glattskurt med kun noen få partier med oppsprukket berg. Største delen av urmassene som ligger nederst i skråningen er trolig avsatt av glasiale prosesser (evt. strandsoner under marin grense), da mange av blokkene er avrundet og representerer en annen type bergart enn det de lokale bergskrentene består av. I skogen er det likevel observert noen bergblokker som trolig er skredblokker med opprinnelse i høyreliggende terreng, se eksempel på Bilde 6. Størrelsen på blokkene varierer fra 0.5-1.5 m³.

Bilde 6. En liten steinsprangblokk som har blitt stoppet av trær. Se registreringskart i vedlegg B for lokasjon.

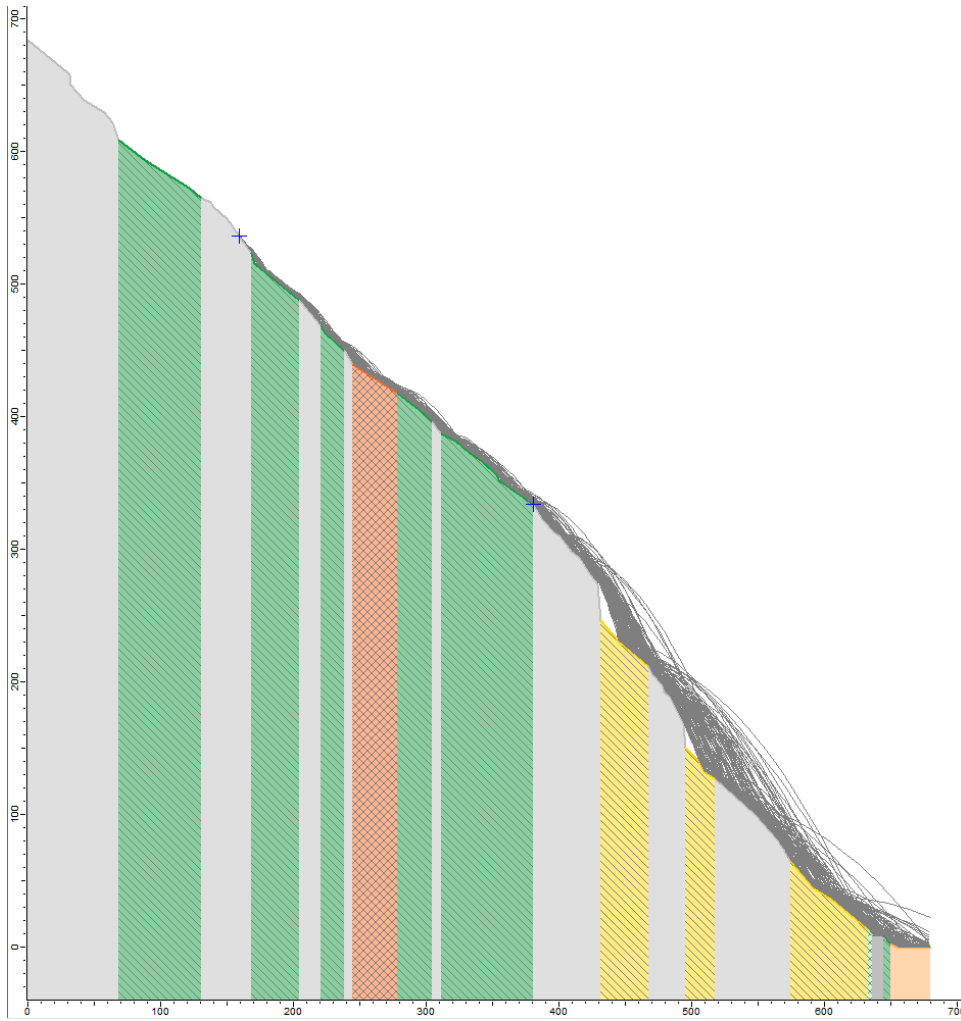
1 Resultater langs Profil 1

Blokkstørrelse, bergtetthet og blokkform som ble brukt er henholdsvis 1 m³, 2700 kg/m³ og «Super Ellipse^6 (5:6)» i alle modelleringer. Det er løst 50 blokker i alle modelleringer fra hvert løsnepunkt.

Distribution of Rock Path End Locations

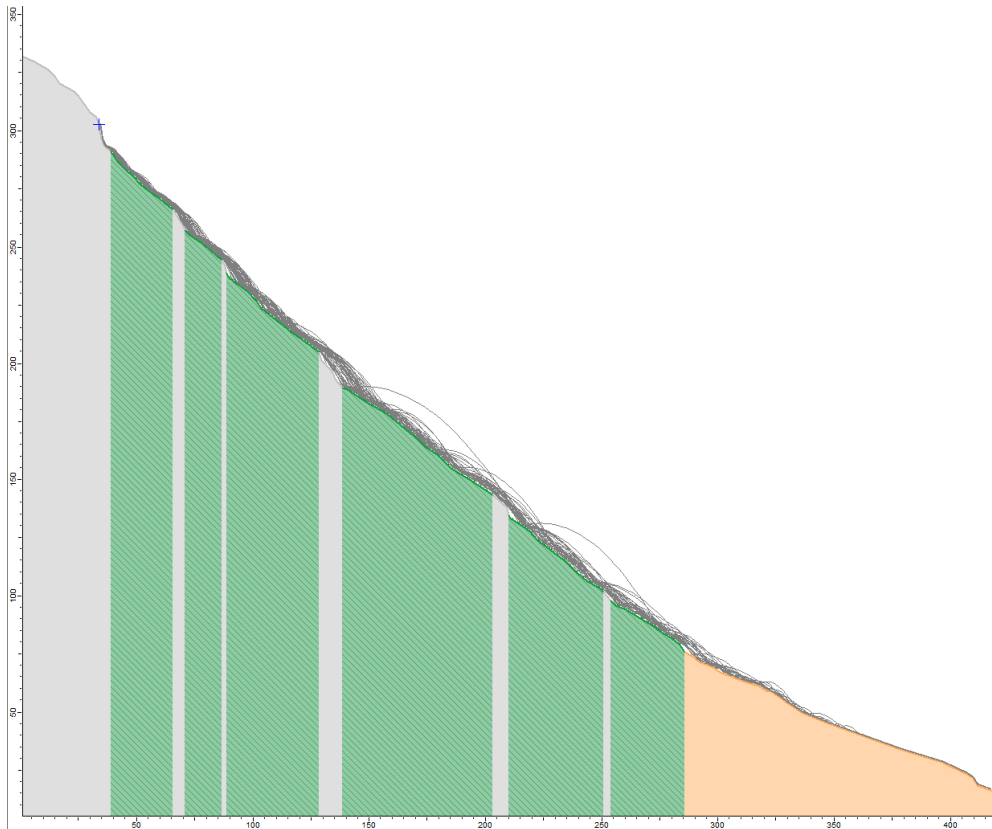
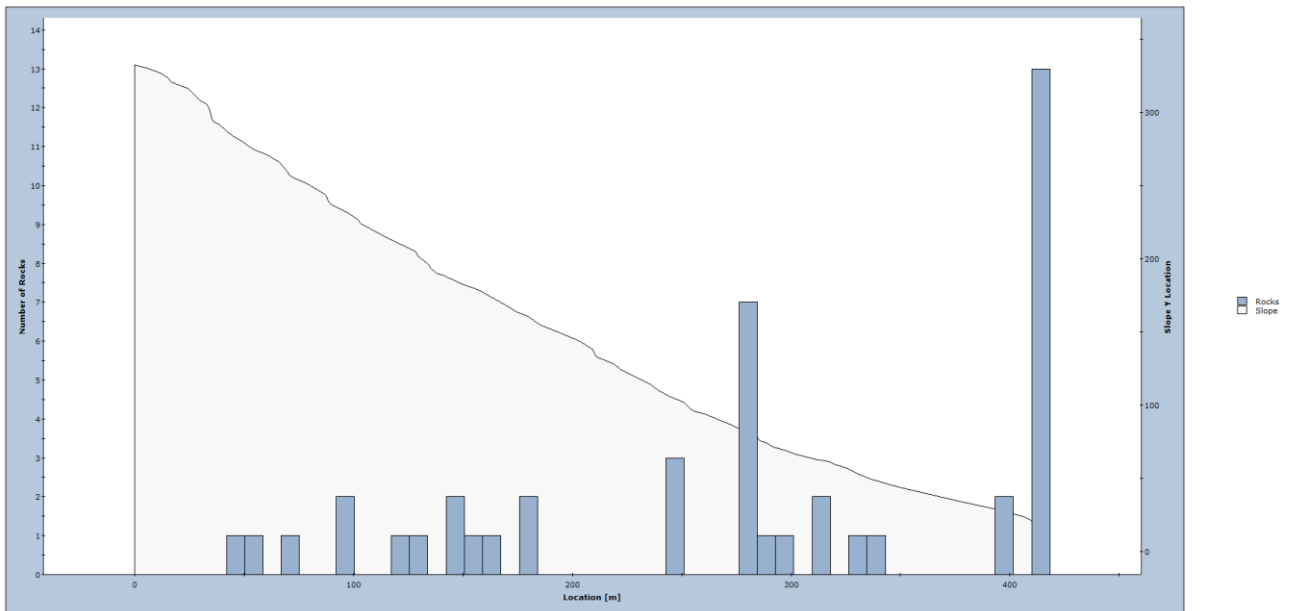
4 Resultater langs Profil 4

Distribution of Rock Path End Locations
