# HABITATRAPPORT FOR OTRA

## HABITATRAPPORT FOR OTRA

Kultiveringsutvalget i Otra har i 2 år filmet med drone for å kartlegge gyte- og oppveksthabitatet i Otra. Hvilke utfordringer har vi og hva kan vi gjøre.

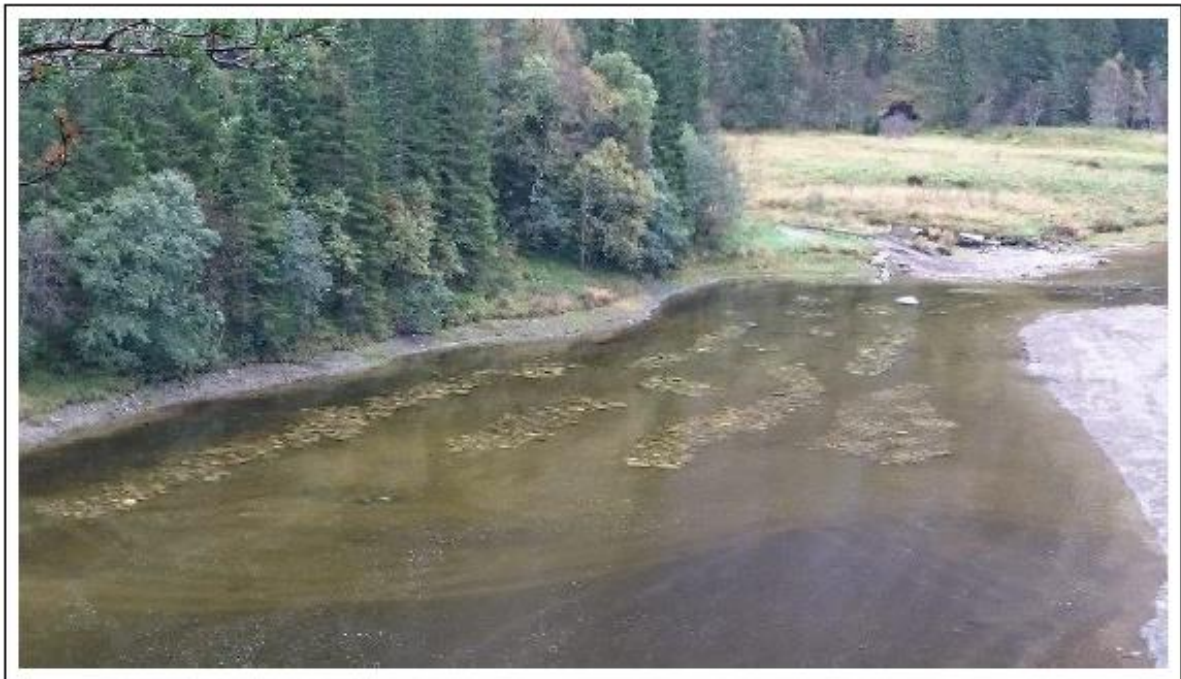
Figur 12. Eksempel på langsgående steinrekker for å øke skjulmulighetene for ungfisk. Bildet er fra steinrekker utlagt i Ekso, Hordaland der formålet var å øke fiskeproduksjonen.

- Grave gyteområdene dypere
- Lage kulper med mindre renner i gyteområdene
- Lage nye gyteområder som ikke er berørt av tørrlegging
- Samkjøre mer med regulant i forhold til vannføring
- Hindre laks i å gyte i områder som risikerer tørrlegging
- Lage flere små bekker i gyteområdene (se bilde), bedre oppvekstsvilkår også

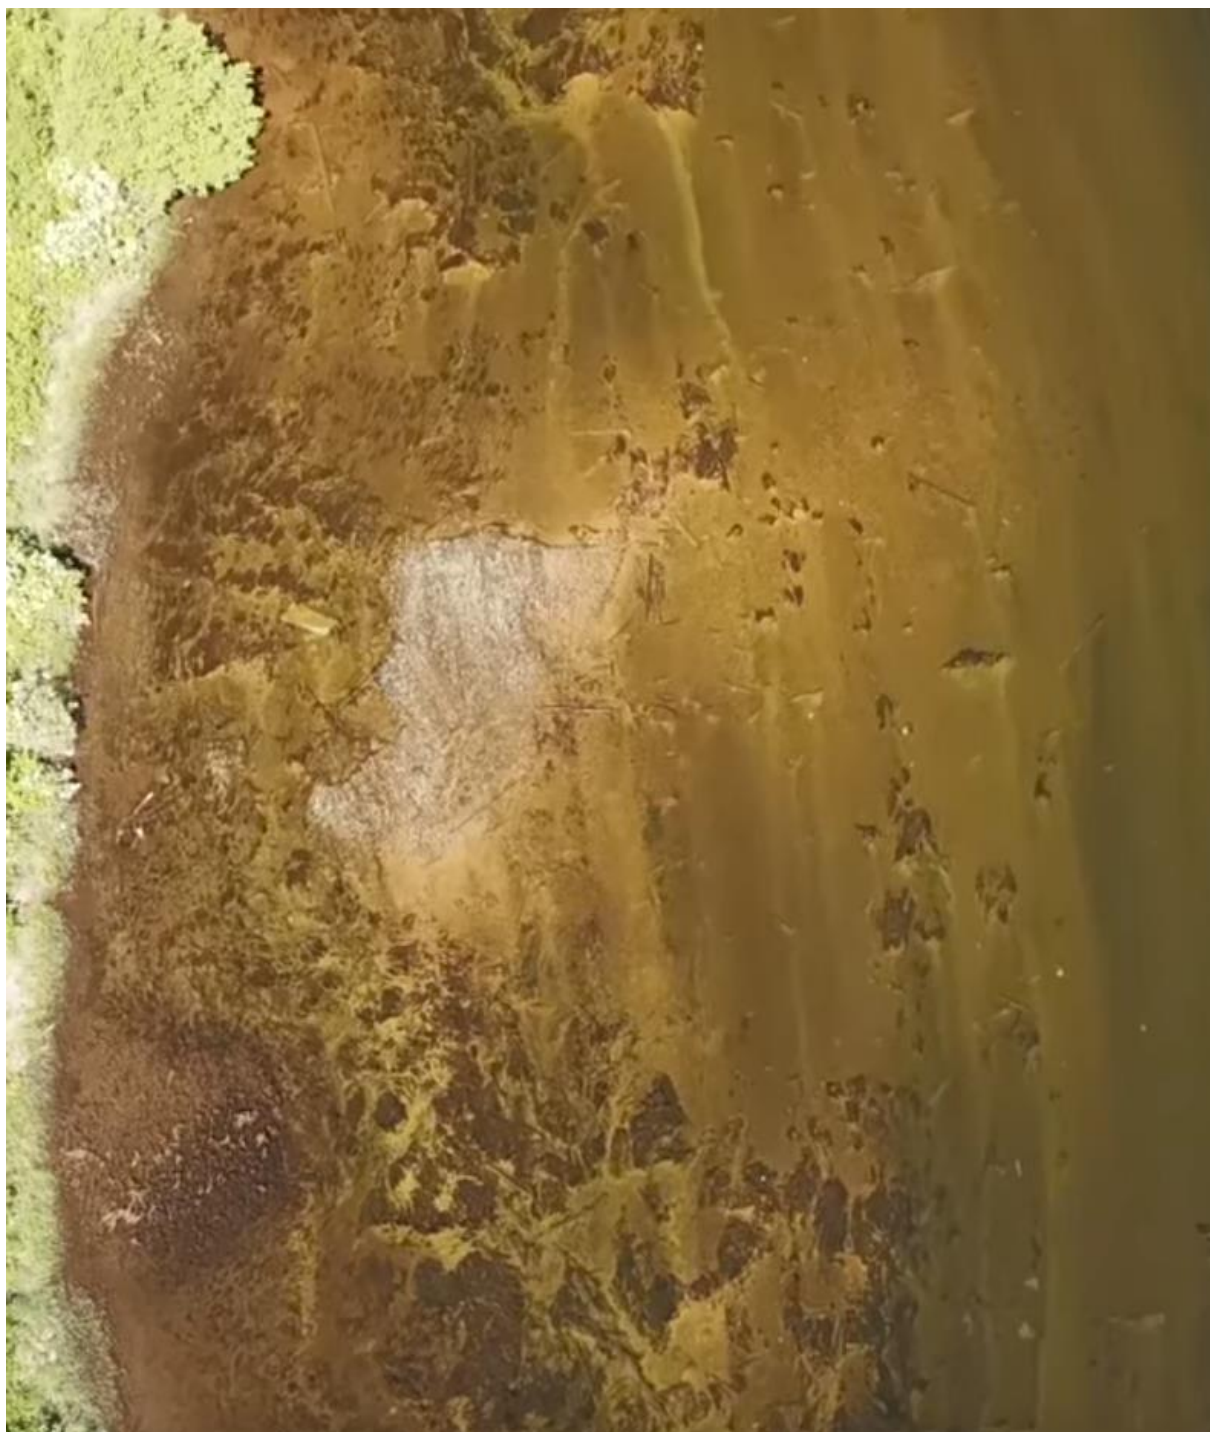
*Utsnitt fra dronefilm 03.juni. 2018 – 01.51 min ut i film – Otra laksefiskerlag.*

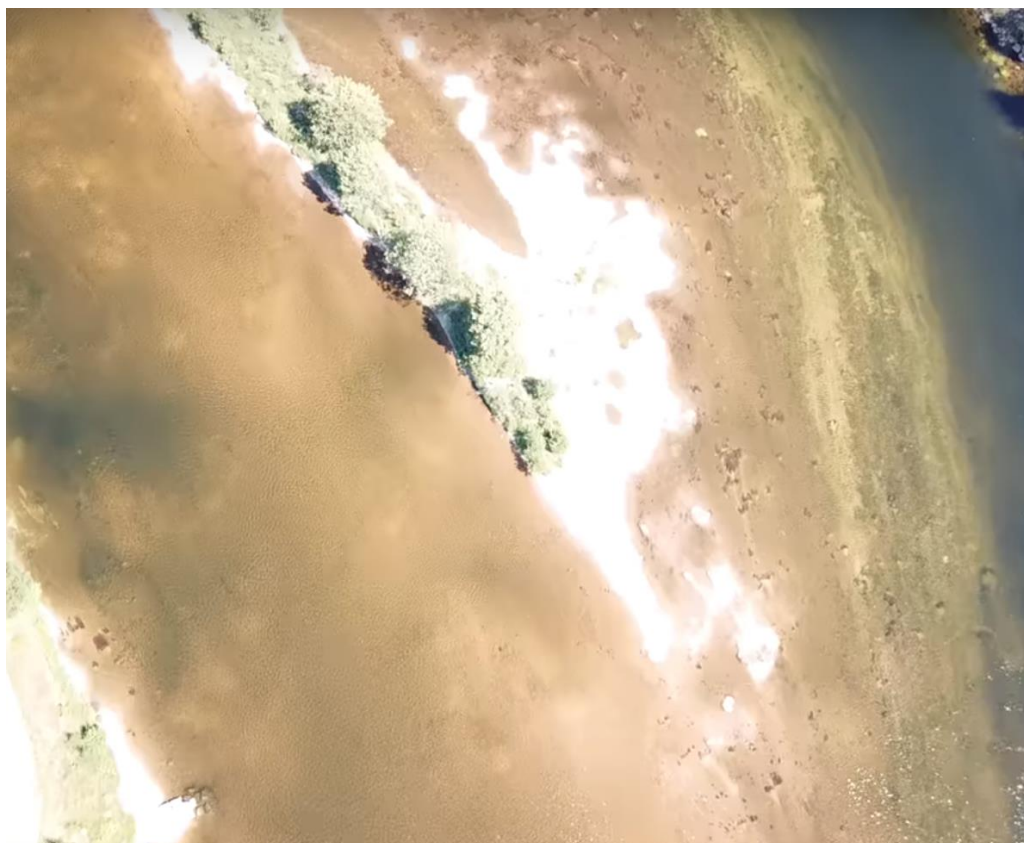
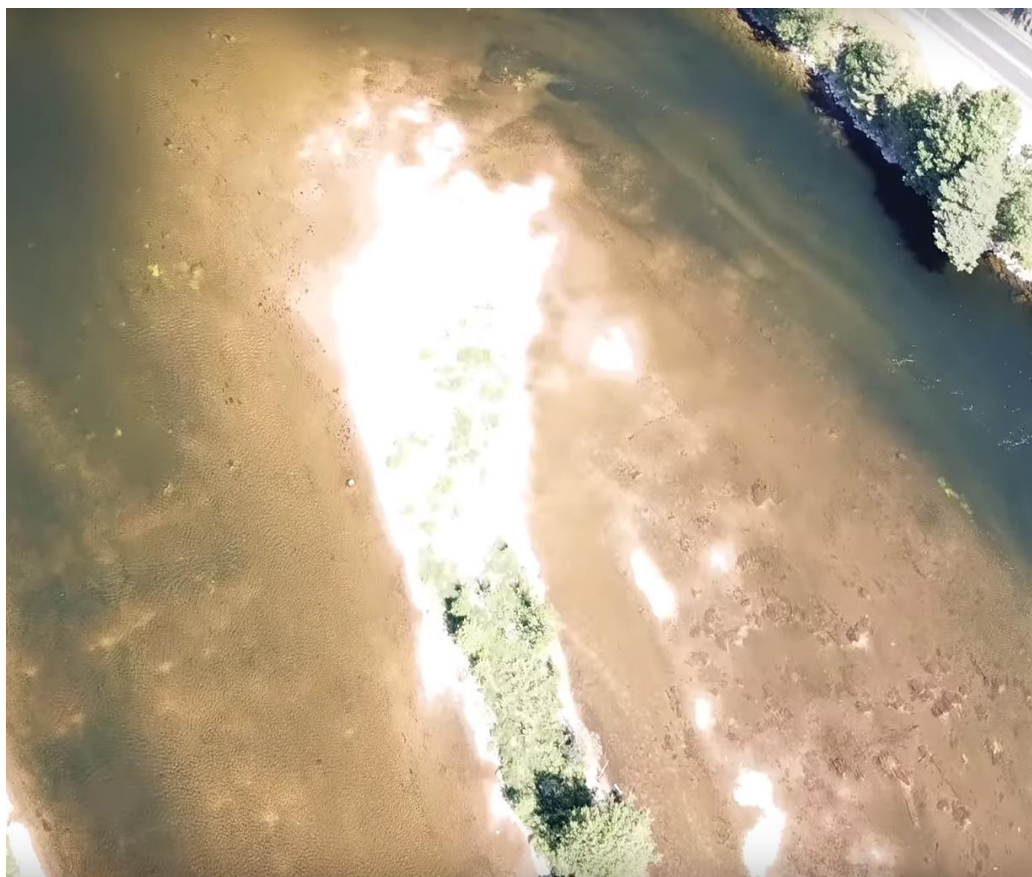
Utsnitt fra dronefilm 8. juli – mindre vannføring

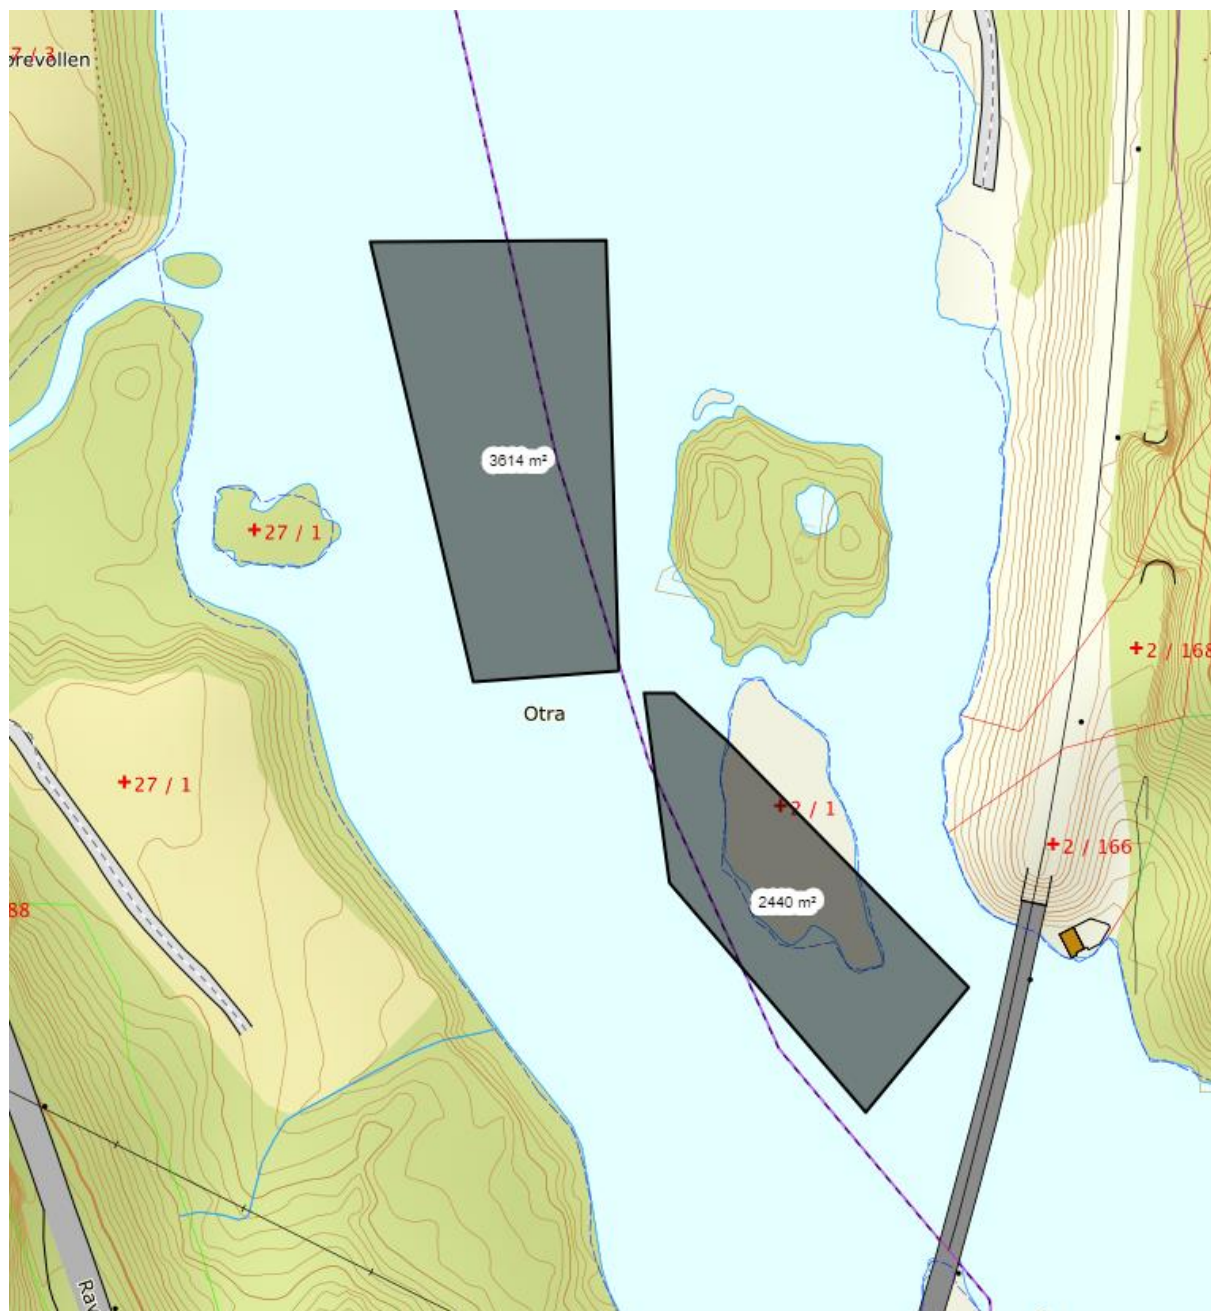
## Område 10.

| Habitatkartlegging Otra | | | |
|---|---|---|---|
| 10 | Møren | 1 | Tørrlegges ved minstevannføring, yngeldød |

Skissert område som kan tørrlegges.

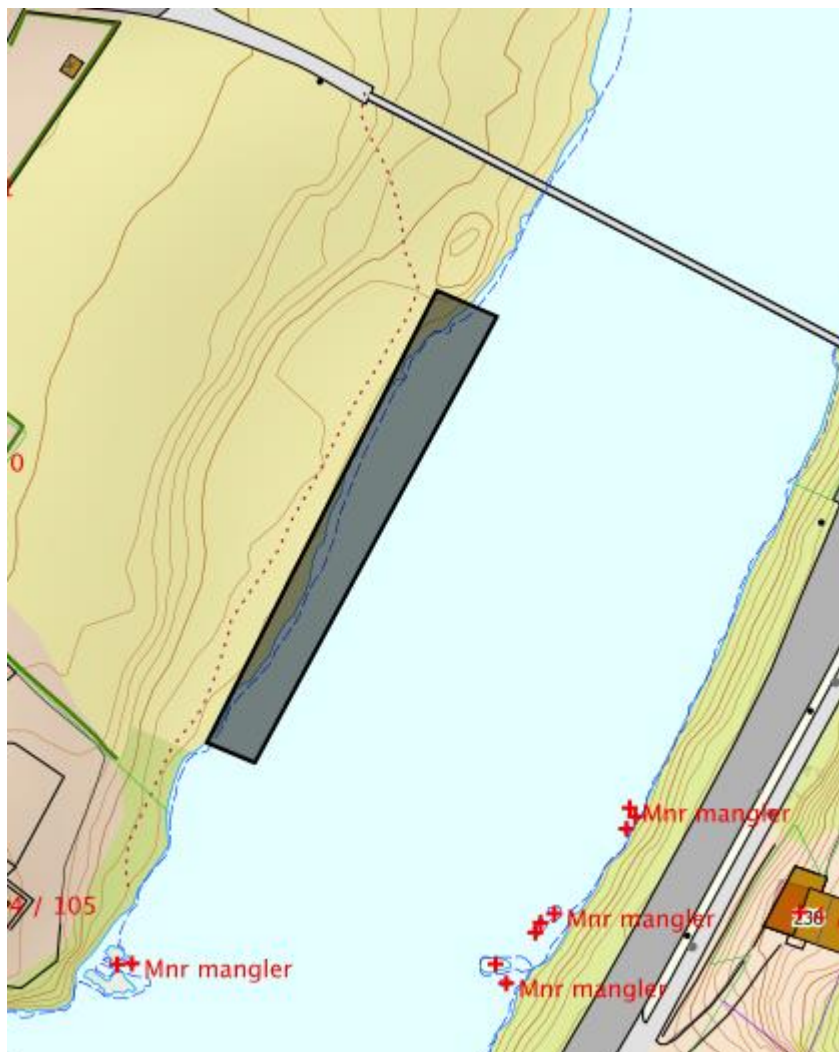
## Område 16.

| Habitatkartlegging Otra | | | |
|---|---|---|---|
| 16 | Heiseljordet | 1 | Tørrlegges ved 85 m3, viktig område, yngeldød, <b>lang strand</b> |

Skissert område som kan tørrlegges.

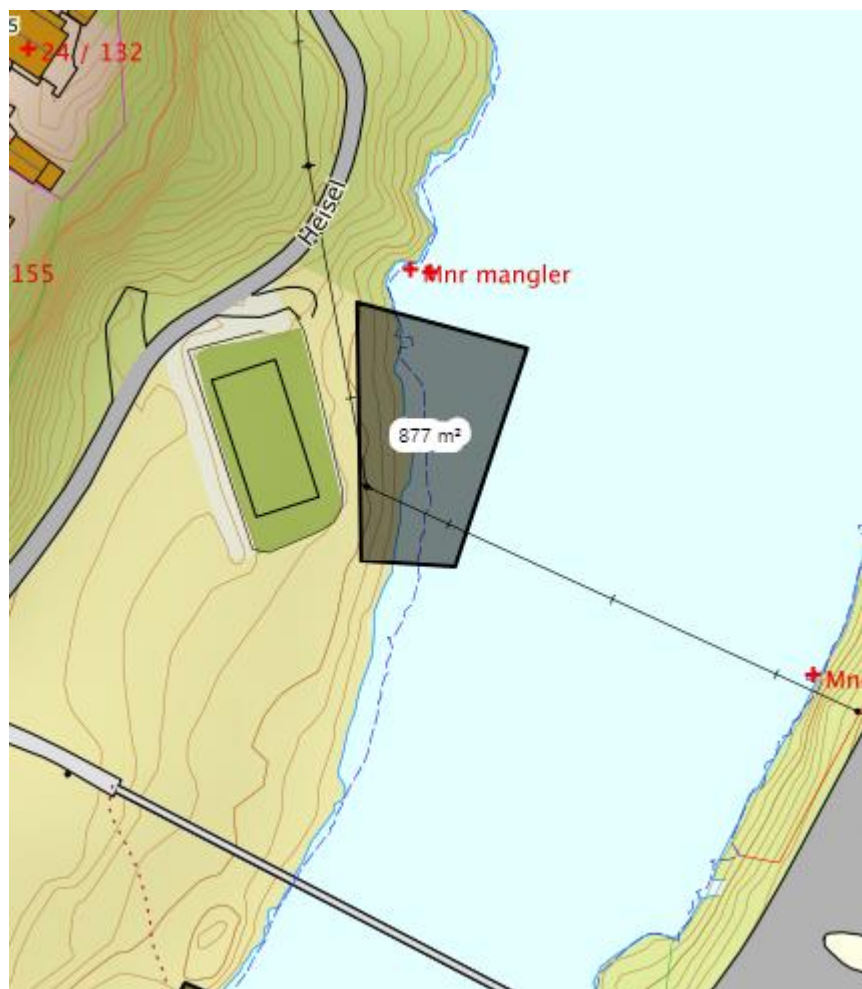
## Område 17.

| Habitatkartlegging Otra | | | |
|---|---|---|---|
| 17 | Tennisbanen | | Tørrlegges ved 85 m3, viktig område, <b>lang strand</b> |

Skissert område som kan tørrellegges.

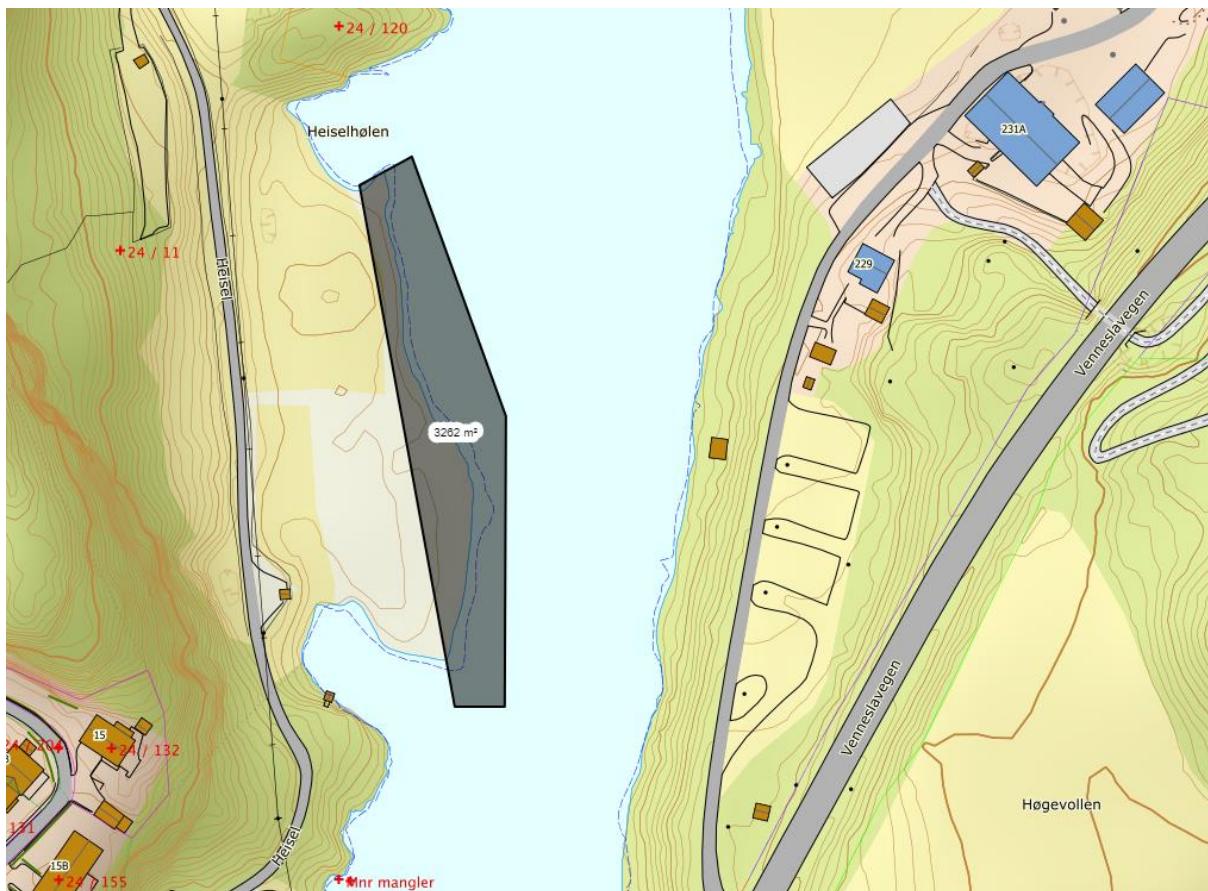
## Område 18.

| Habitatkartlegging Otra | | | |
|---|---|---|---|
| 18 | Ovenfor tennisbane | 1 | Tørrlegges ved 85 m3, viktig område, <b>lang strand</b> |

Skissert område som kan tørrlegges.

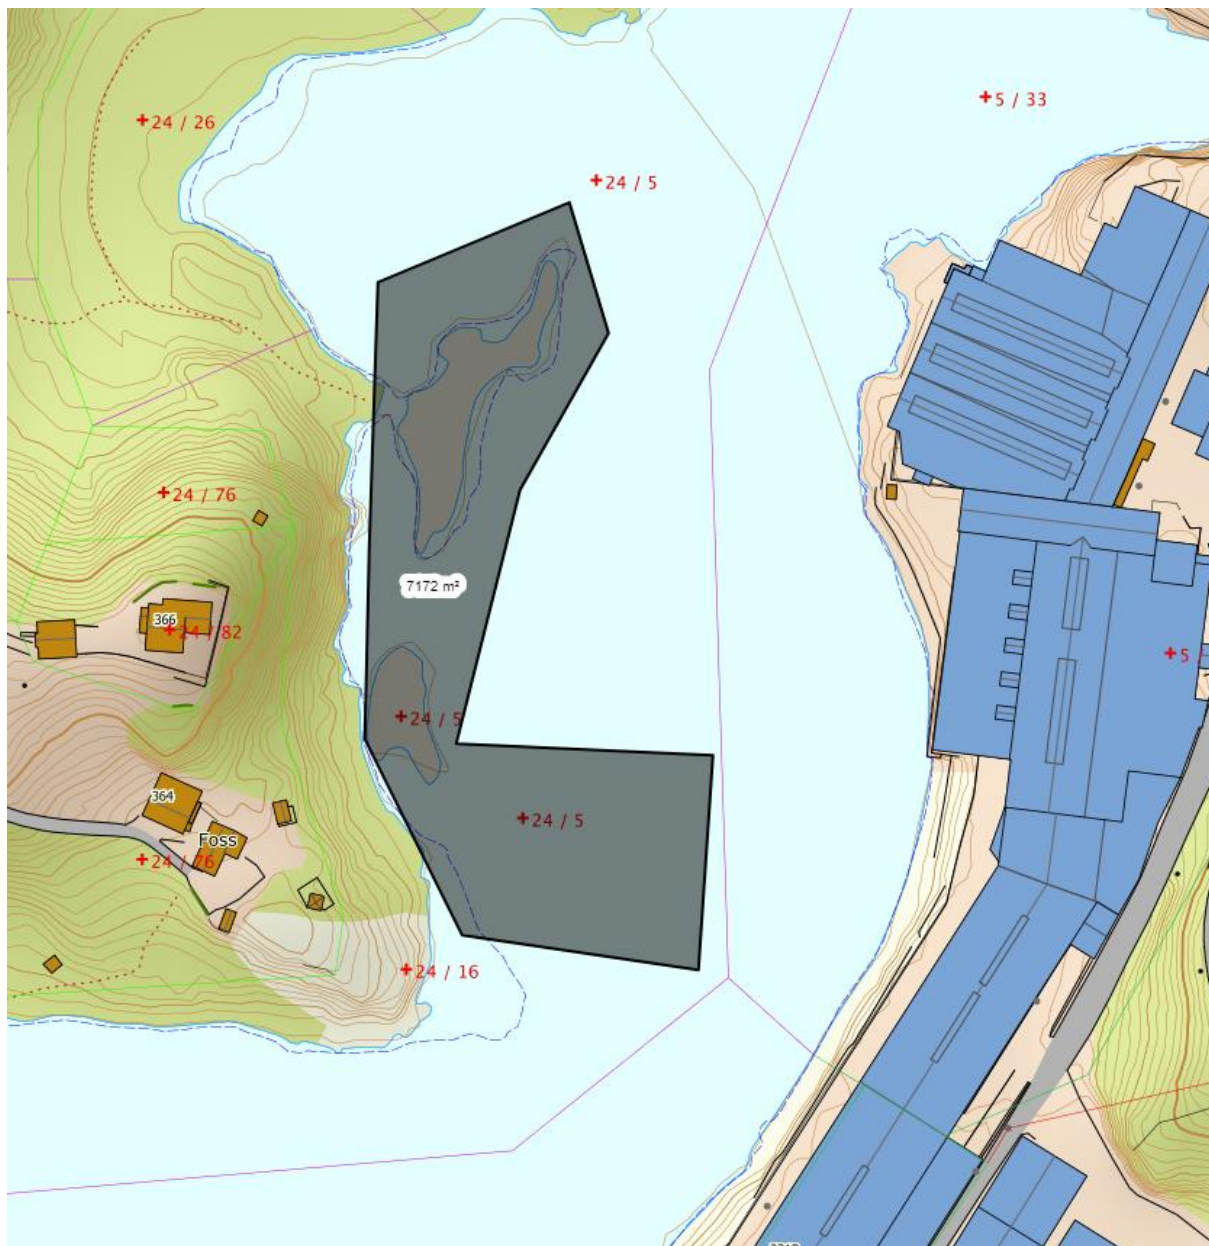
## Område 20.

| Habitatkartlegging Otra | | | |
|---|---|---|---|
| 20 | Vigeland 5B | 1 og 2 | Tørrlegges ved 85 m3, viktig område, <b>lang strand - trengs undersøkelse</b> |

Skissert område som kan tørrlegges.
