Oslo

Fornebu stasjon og base - Vurdering av områdestabilitet

Dok.nr.: PF-P-721-RB-0002

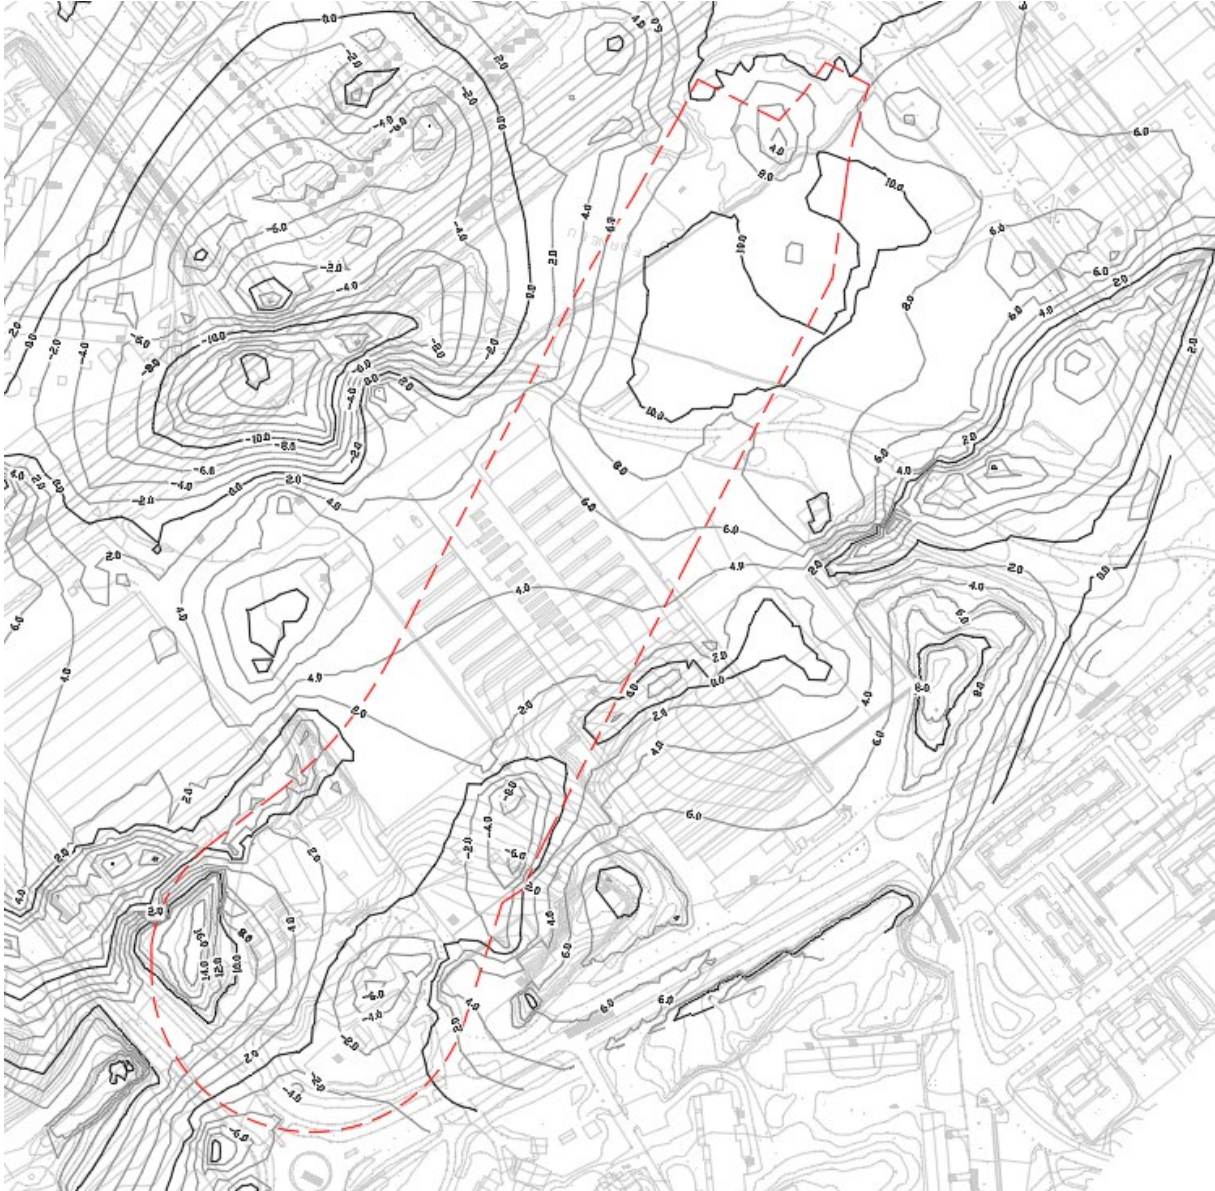
Figur 4-1 Bergkotekart av området på Kokså, grunnundersøkelser utført i byggefasen er ikke medtatt i grunnlaget for dette bergkotekartet

Dybder til berg i planområdet varierer fra berg i dagen til ca. 32 m i utførte sonderinger. Figur 4-1 viser bergkotekart basert på tidligere og nye grunnundersøkelser. De nyeste grunnundersøkelsene utført i spuntlinja i byggefasen er ikke med i grunnlaget for dette bergkotekartet. Spuntlinja vises i Figur 4-3

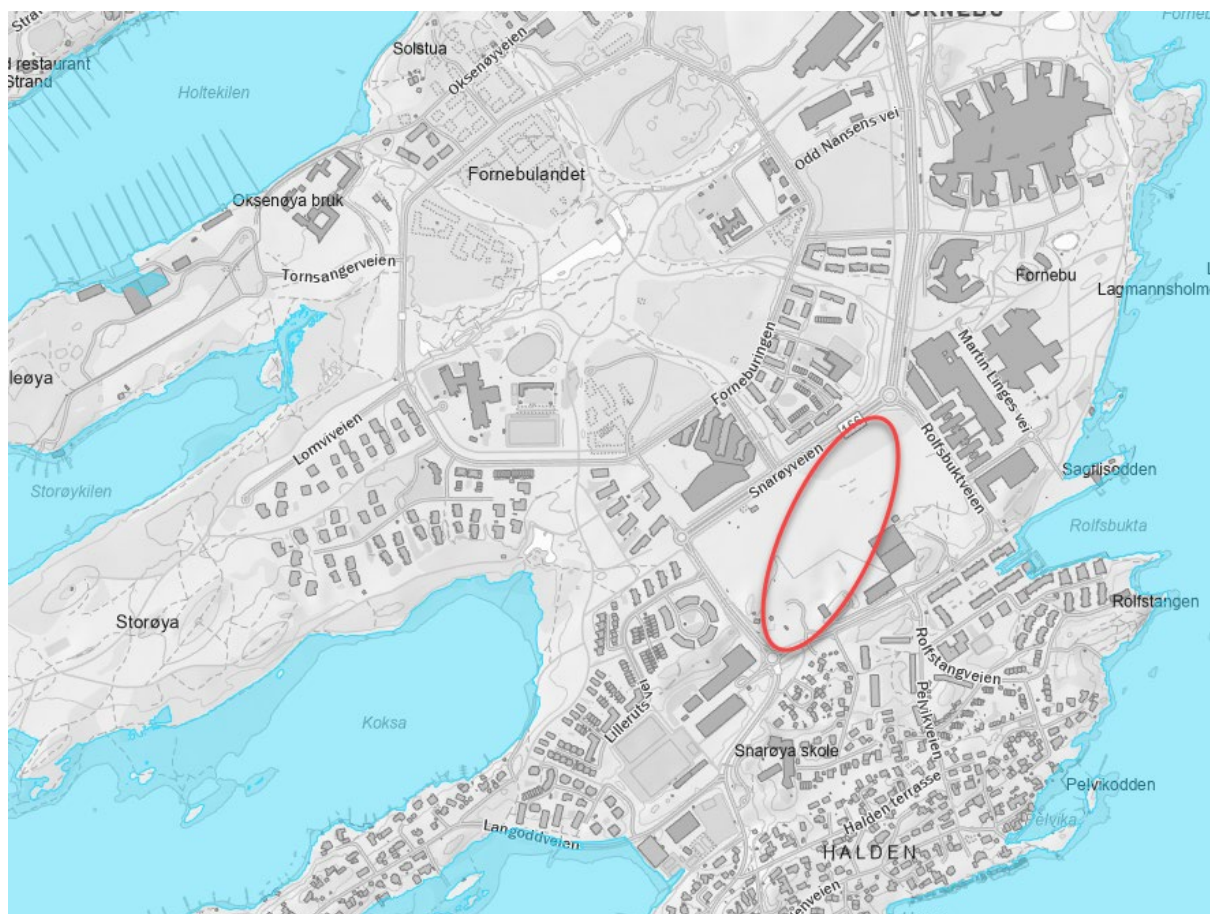
Figur 5-2 Stormflo, intervall 1000år fra NVE atlas. Omtrentlig plassering av byggegrop er skissert inn med rødt.

Flom aktsomhetsområde fra NVE atlas [8] er vist på Figur 5-1. Figur 5-2 viser kart av stormflo med 1000 års gjentaksintervall. Som figurene viser ligger ikke området innenfor de aktsomhetsområdene som er gitt for flom eller stormflo.

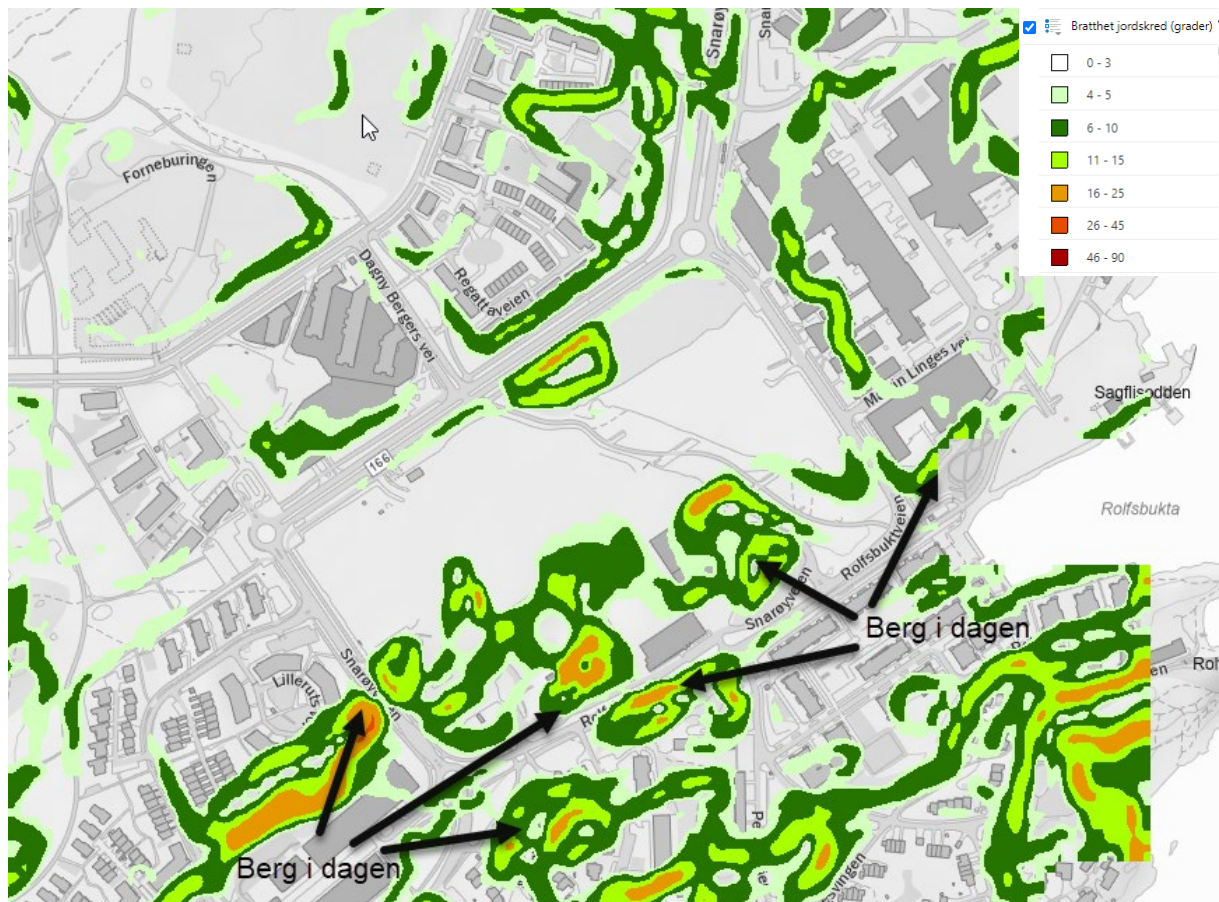
Figur 7-3. Terrenganalyse med bratthet [9].

Figur 7-3 viser terrenganalyse av området med bratthet fra NVEs temakart [9].

Figur 7-3 viser at deler av området har en terrenghelning > 3 grader. Terrenganalysen tar ikke hensyn til skråningshøyden, altså kan det være fargemerkete områder i kartet som ikke gir fare for områdeskred hvis høydeforskjellen er lavere enn 5 m. Det er markert inn i figuren flere områder hvor det er registrert berg i dagen.

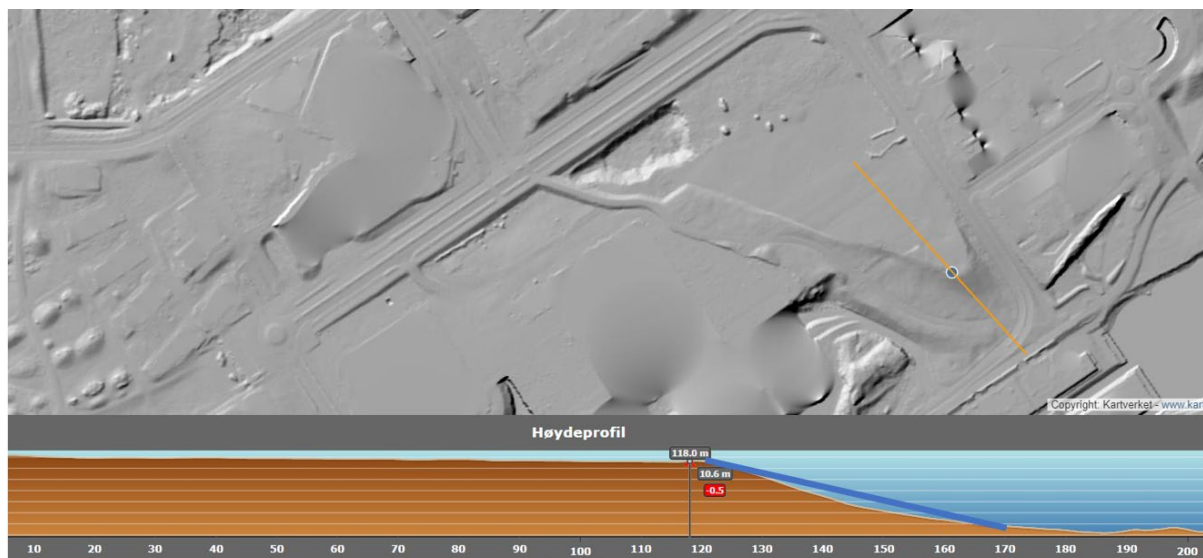
Figur 7-9 Høydeprofil snitt E

Det er funnet mulig kvikkleire i det østre hjørnet av tomten. Her er det partier med gjennomsnittlig helning på ca. 1:9, og høydeforskjell på ca. 6 m, se Figur 7-9. Dette kan være et mulig løснеområde, og dette området vurderes derfor videre.

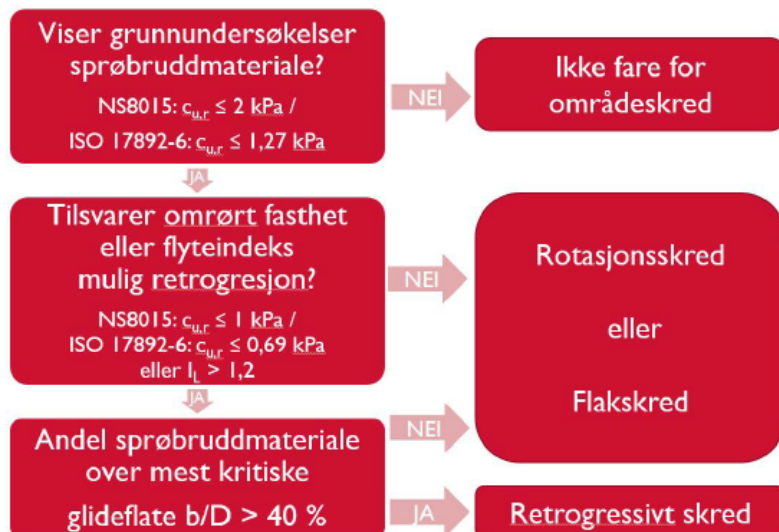
Figur 7-13: Flytskjema for vurdering av skredmekanisme [1]

Retrogressive skred opptrer når mektigheten av kvikkleire/sprøbruddmaterialer er mer enn 40 % over kritisk glideflate. Retrogressive skred med utstrømming av leire opptrer når omrørt skjærfasthet er lavere enn 1 kPa ($c_{ur} < 1$ kPa). Det påpekes at kriteriet for omrørt skjærfasthet kun gjelder ved konusforsøk [6].

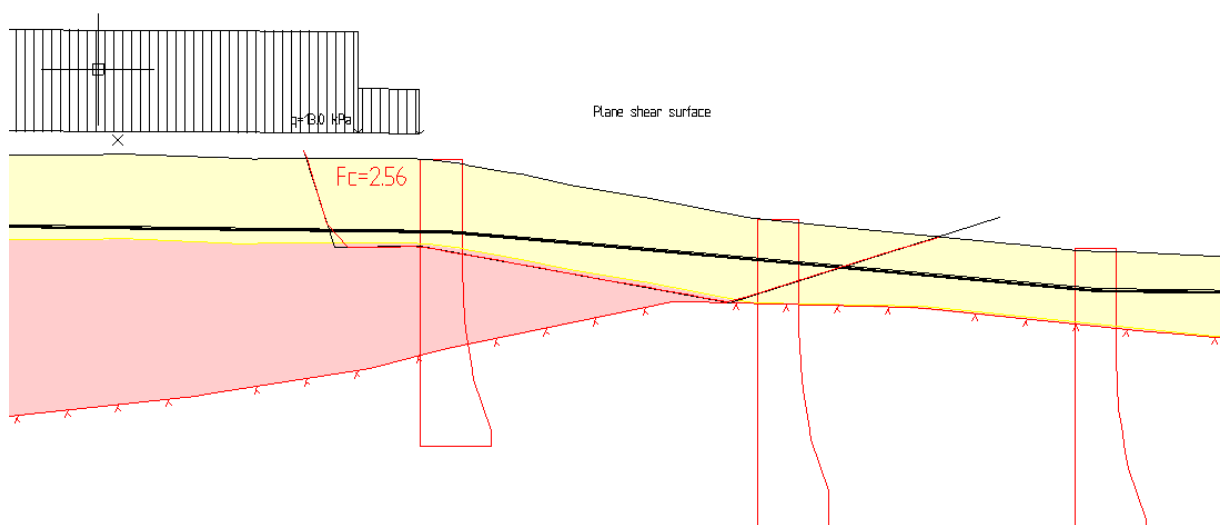
Figur 7-20 Beregningssnitt med sammensatt skjærflate/flakskred

Det er også gjort en sjekk for flakskred/sammensatt glideflate. Det er iterert for å finne flate med dårligst sikkerhet. Minste sikkerhetsfaktor som er funnet her er SF=2,58, se Figur 7-20
