| Oppdrag | Nummer og navn<br>25230 Bergen, Garnes - Skredfarevurdering for Espen Eidsvåg<br>gbnr. 284/1, fradeling av boligtomter | Oppdragsleder |
| Dokument | Nummer<br>25230-01-1<br>Utført av<br>Espen Eidsvåg | Dato<br>2025-03-14<br>Kontrollert av<br>Pål Lohne |

## Utredning av sikkerhet mot skred i bratt terreng – Skredfarevurdering gbnr. 284/1

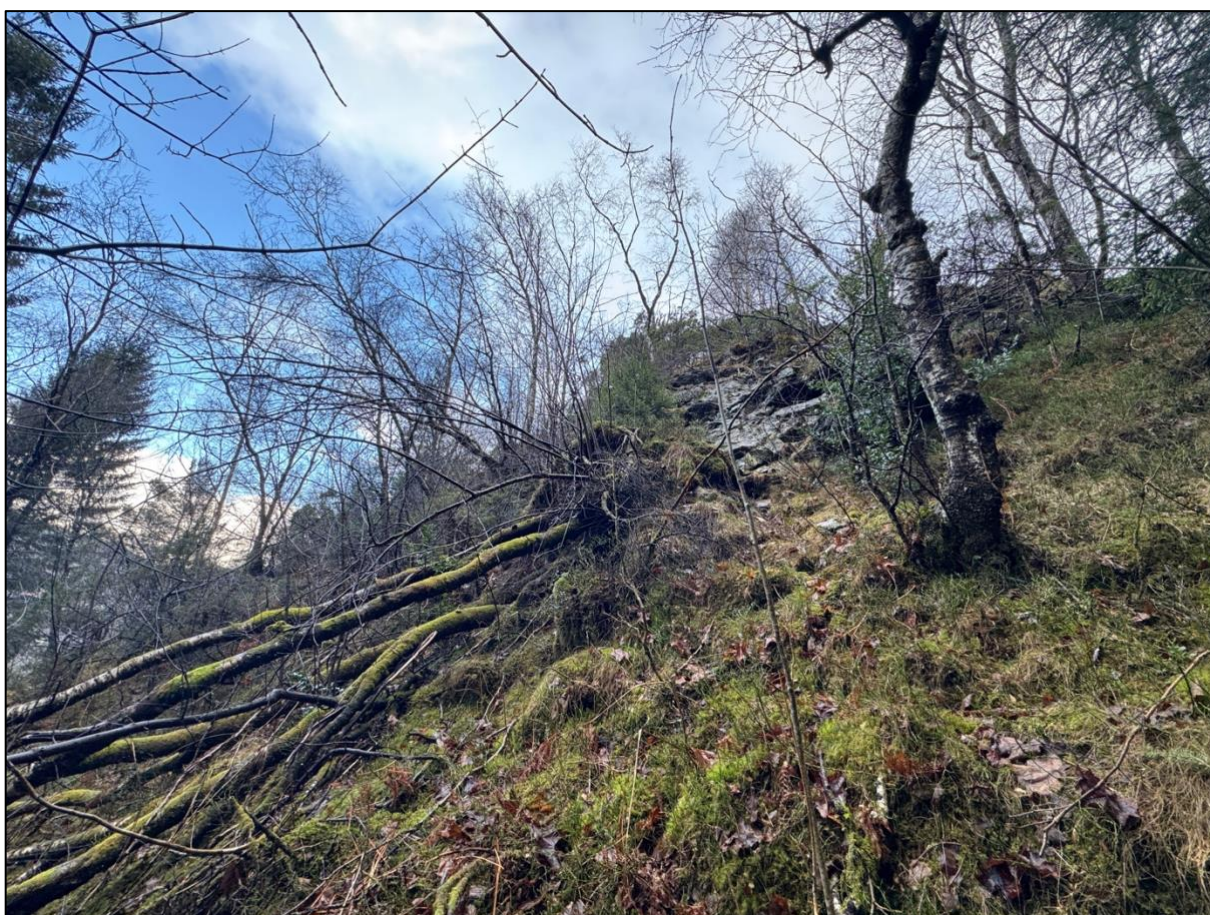
Figur 3: Skrenten nord på tomt A, sett mot nord. Det er en rotvelt i skråningen.

| Grunnlag | Beskrivelse |
|---|---|
| Digital terrengmodell | Kartverkets nasjonale høydemodell <sup>4</sup> med oppløsning 1*1 m er tilgjengelig for området. Helningskart generert fra høydemodellen viser at terrenget på tomtene B, C og D er ganske slakt. På og over tomt A er det en bratt skråning med enkelte skrenter brattere enn 45 grader (Figur 3). På og over tomtene E og F er terrenget stedvis mellom 30-45 grader, med enkelte lave skrenter brattere enn 45 grader. |

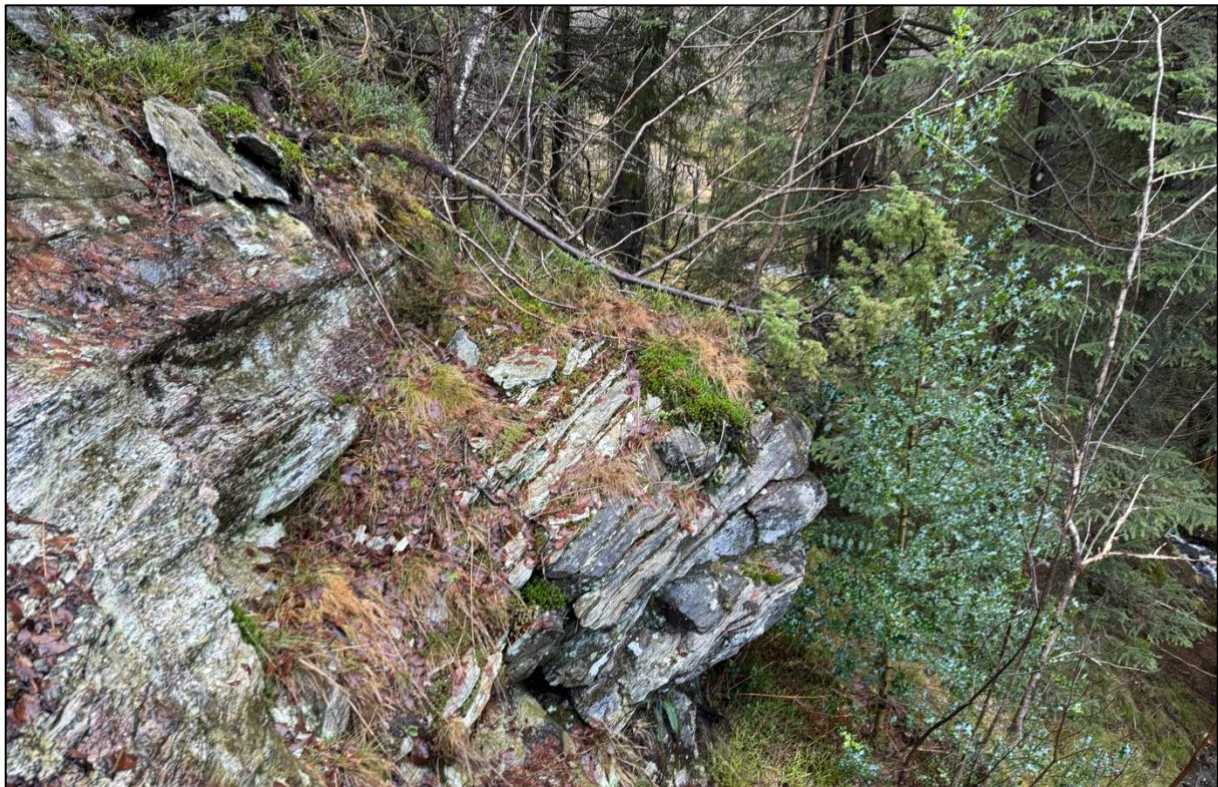
| Skredtype | Vurdering | Oppfyller S2-krav |
|---|---|---|
| Steinsprang | <p>Det finnes skrenter i området ved tomt A, E og F:</p> <ul style="list-style-type: none"> <li>- Skrenten nord på tomt A er forholdsvis oppsprukket og har en god del avløste blokker. Det er kjent at anortositt er relativt lett forvitterlig, og en bør derfor forvente en del mindre utfall. Vi har ikke sett tydelig ur eller spor etter tidligere utfall, men kan heller ikke utelukke at slike spor finnes under vegetasjon, eller eventuelt har blitt fjernet. Vi vurderer at løsnesannsynligheten for steinsprang herfra er større enn 1/100 og 1/1000.</li> </ul> | Stedvis |

*Figur 4: Skrenten nord på tomt A har en del sprekkeavgrensede blokk, samt et sprekkesett som faller innover i skråningen.*

For å redusere sannsynligheten for steinsprang ved tomt A og B kan man gjennomføre sikringstiltak. Det mest aktuelle tiltaket vil være bergsikring direkte i skrenten i form av rensk, bergbolting og evt. bruk av bergbånd og steinsprangnett for å hindre at steinsprang utløses. Alternativt kan det etableres en barriere i form av voll, mur eller fanggjerde i skråningen som fanger eventuelle steinsprang, men dette er trolig mindre aktuelt.

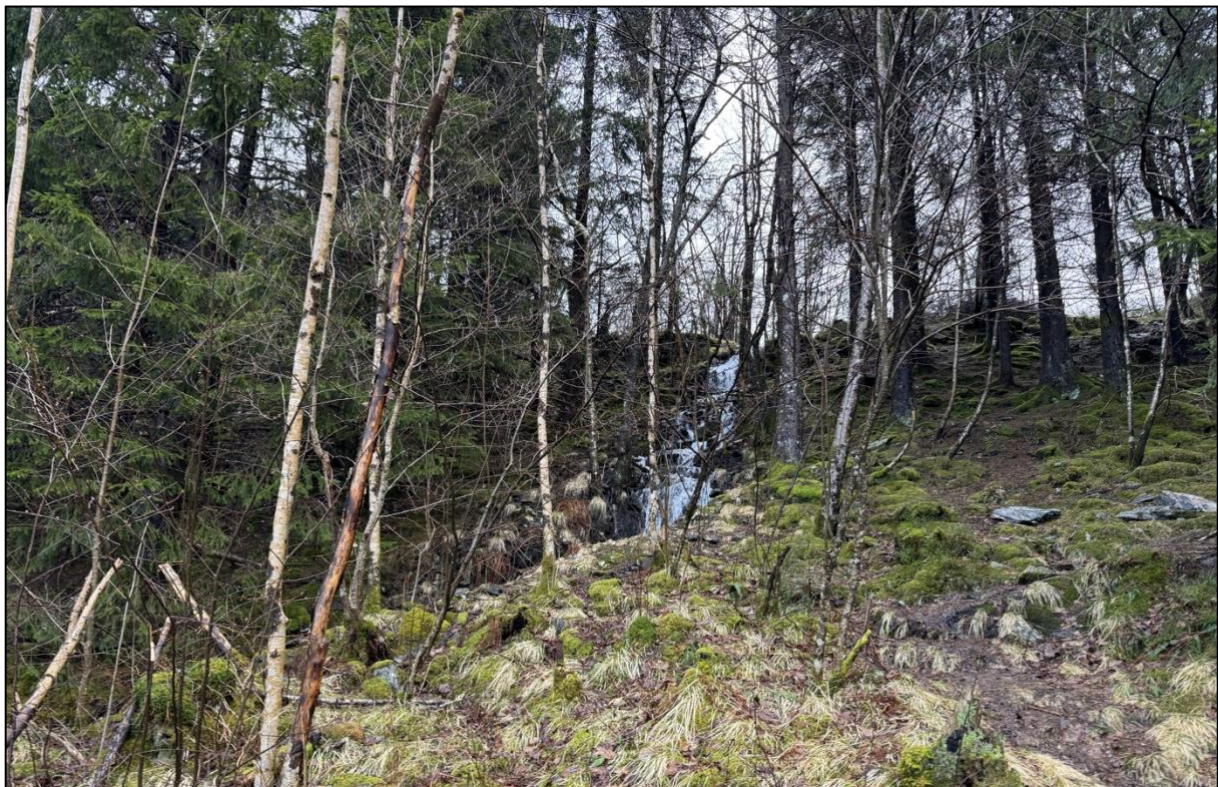
| Sørpeskred | Bekken som drenerer ned gjennom området kan i teorien være et potensielt løp for sørpeskred. Det er imidlertid få steder som er godt egnet for utløsning av sørpeskred langs bekken. Det er også et større, ganske slakt parti rett oppstrøms for kartleggingsområdet. Vi vurderer det derfor som svært lite sannsynlig at sørpeskred kan kunne løsne og nå kartleggingsområdet.<br><br>Vi vurderer at den årlige nominelle sannsynligheten for sørpeskred er mindre enn 1/1000. | Ja |

*Figur 5: Bekken som renner gjennom området har noe blokk langs bekkeløpet.*

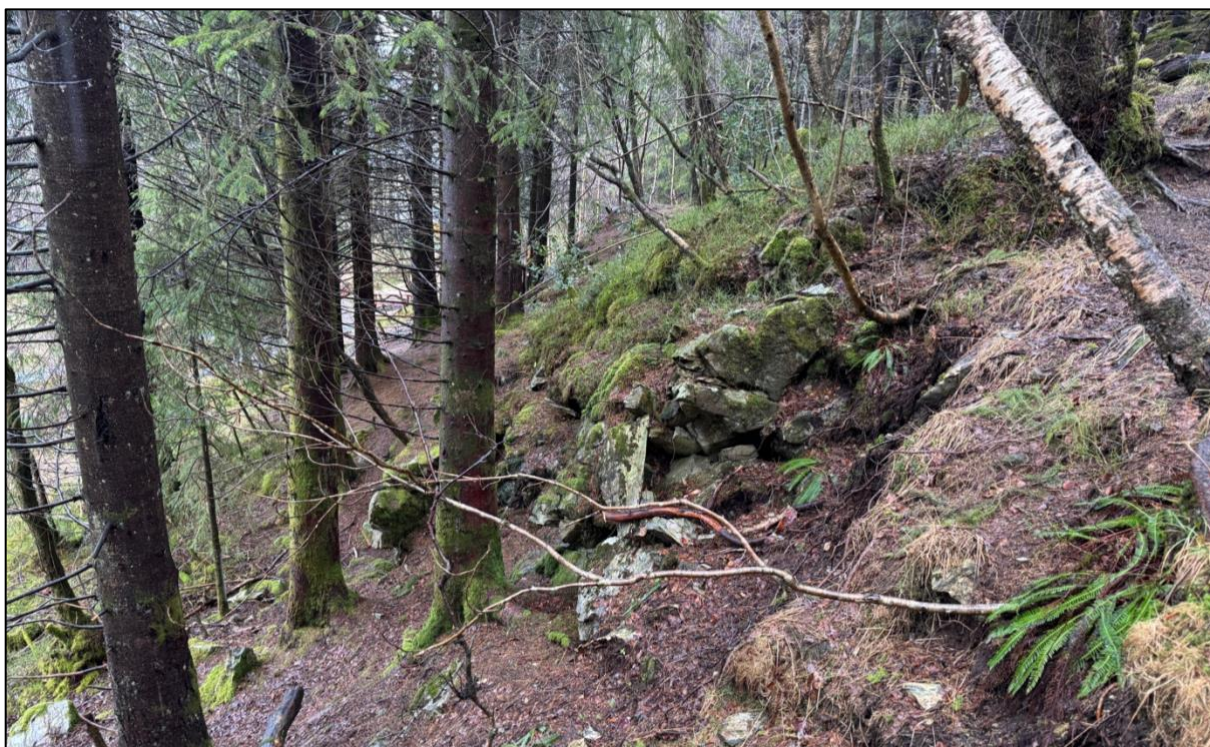
| | <p>- Skrenten vest på tomt E er bare 1-2 m. Selv om den er relativt oppsprukket vil ikke utfall få fart som gjør at de kan få større skadepotensiale. Vi vurderer at løsnessannsynligheten for steinsprang med skadepotensiale er mindre enn 1/1000.</p> <p>- Skrenten øst på tomt F består av relativt massivt berg. Selv om vi ikke kan totalt utelukke avløste blokker, så anser vi at løsnessannsynligheten er liten, lavere enn 1/1000.</p> <p>- Vi har modellert utløp av blokker fra skrenten ved hjelp av Rockyfor3D<sup>14</sup>. Nasjonal høydemodell er benyttet, men oppløsningen er omregnet til 2 m. Det er benyttet et fast antall (fix) på 100 simuleringer per løsnecelle. Det er ikke benyttet ekstra initiell fallhøyde eller variasjon i blokkvolum. Vi har brukt såkalt «rapid automatic simulation» med både lav og middels ruhet i terrenget. Bergets tetthet er satt til 2700 kg/m<sup>3</sup> med rektangulær blokkform. Det er kjørt blokkstørrelser på 0,512 m<sup>3</sup> (0,8 m*0,8 m*0,8 m) og 1 m<sup>3</sup> (1 m*1 m*1 m). Det er verken benyttet skog eller nett. Modelleringene viser (Figur 10) at steinsprang fra stopper i foten av skråningen i grensen mellom tomt A og B. Ved tomt F er det kun terrenget litt sør for tomten som er bratt nok til å løse ut steinsprang i modellen. Tomten får dermed i liten grad utløp av steinsprang i modellkjøringen.</p> <p>Vi vurderer at den årlige nominelle sannsynligheten for steinsprang er større enn 1/100 og 1/1000 under skrenten nord på Tomt A. For øvrige tomter vurderer vi at den årlige nominelle sannsynligheten for steinsprang er mindre enn 1/1000. Skredfaren er oppsummert i faresonekartet i Figur 11.</p> | |

*Figur 6: Vest på tomt E er det en liten skrent.*

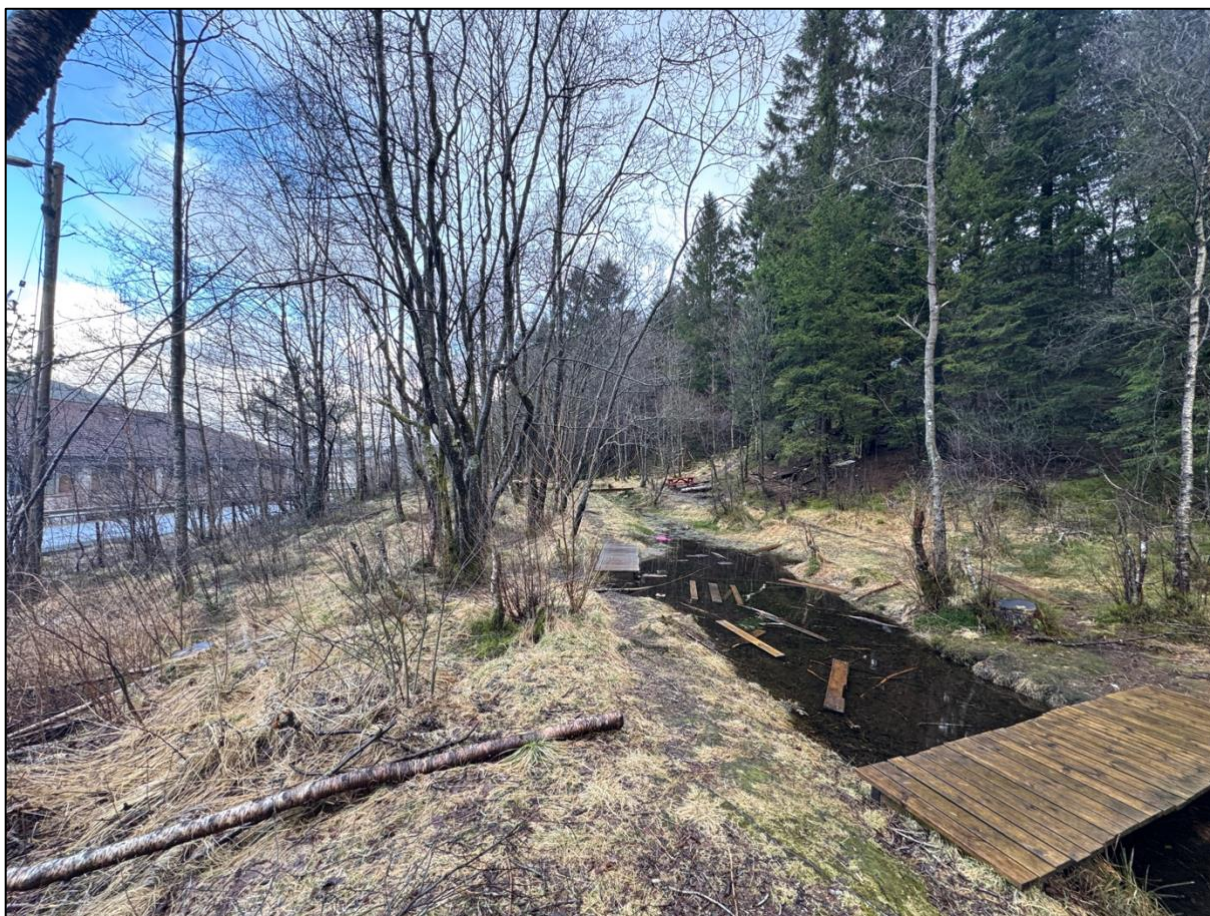
*Figur 7: Bilde tatt fra tomt D, sett mot nord. Grunnen antas å bestå av morenemasser.*

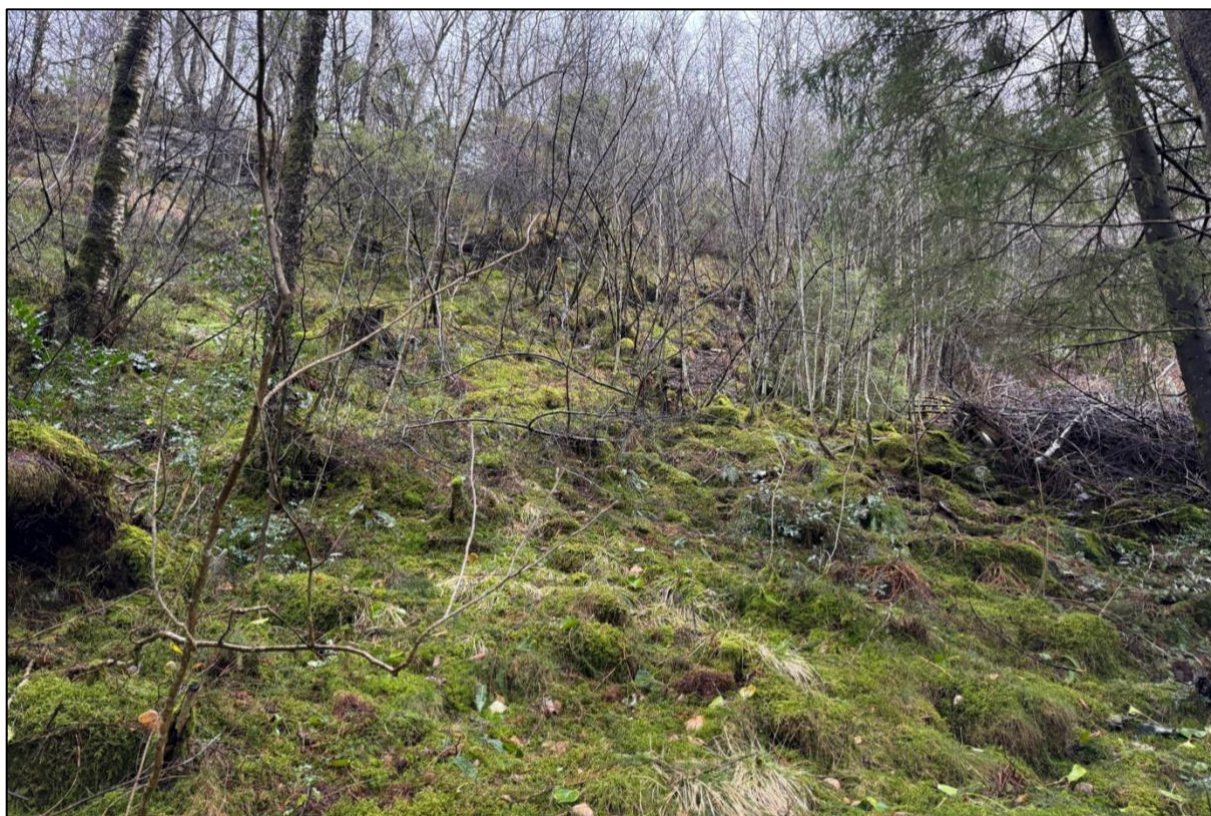
Figur 8: Skråningen på tomt F, sett mot øst. En liten skrent kan skimtes øverst til venstre.

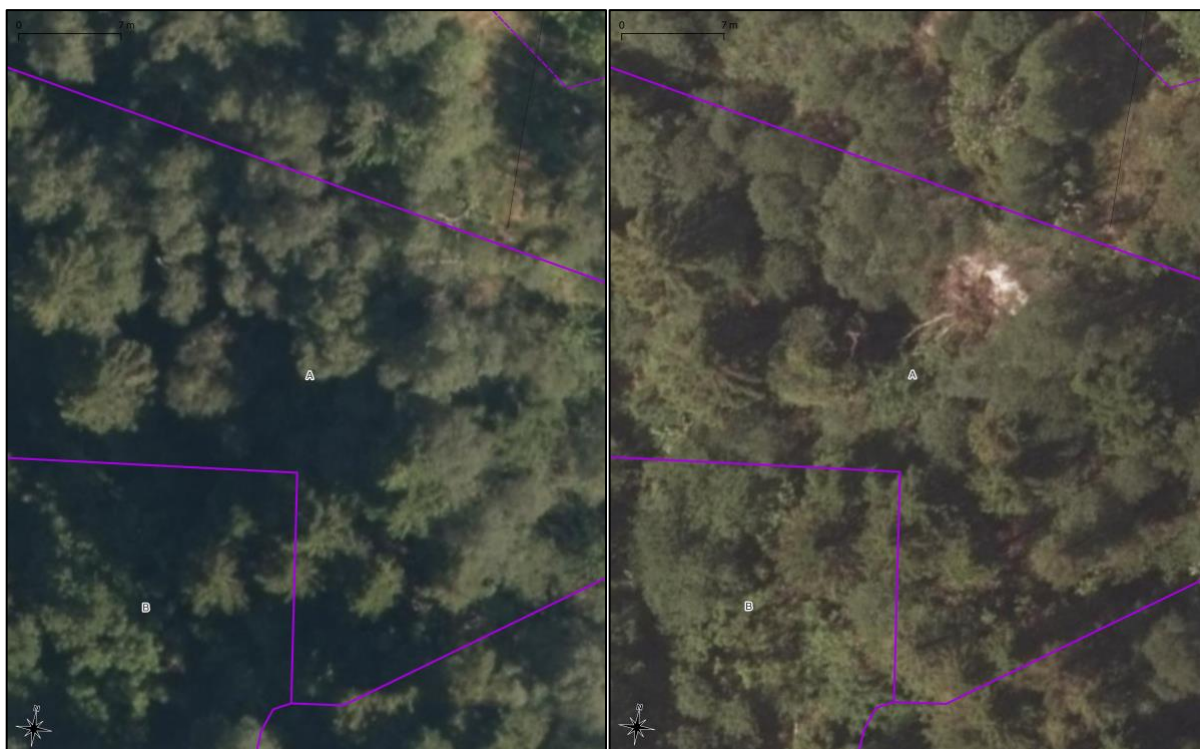
| Grunnlag | Beskrivelse |
|---|---|
| Flyfoto | Norge i Bilder <sup>9</sup> har flyfoto fra perioden 1948-2023. Disse viser at utbygging i nærheten først skjedde fra rundt 1970. På flyfoto fra 2016 kan det sees en rotvelt eller utglidning som ikke var der i 2014 (Figur 9). For øvrig har vi ikke observert noen spor etter skred på flyfoto. |

Figur 9: Utsnitt fra ortofoto tatt i 2014 (til venstre) og 2016 (til høyre) for tomt A. I 2016 kan det sees rotvelt eller en mindre utglidning som ikke var der i 2014.
