# SKREDFAREVURDERING SKARPENGLAND, VENNESLA KOMMUNE

Oppdragsnavn **Skredfarevurdering Skarpengland**  
Prosjekt nr. **1350061417**  
Mottaker **Vennesla kommune**  
Dokument type **Rapport**  
Versjon **01**  
Dato **18.12.2024**  
Utført av **MARNE, IVPN**  
Kontrollert av **IVPN, GMAJ**  
Godkjent av **GMAJ**  
Beskrivelse **Skredfarevurdering iht. krav i PBL og TEK17**

Rambøll har vurdert skredfaren fra naturlig bratt terreng for et avgrenset område i Skarpenland, Vennesla kommune.

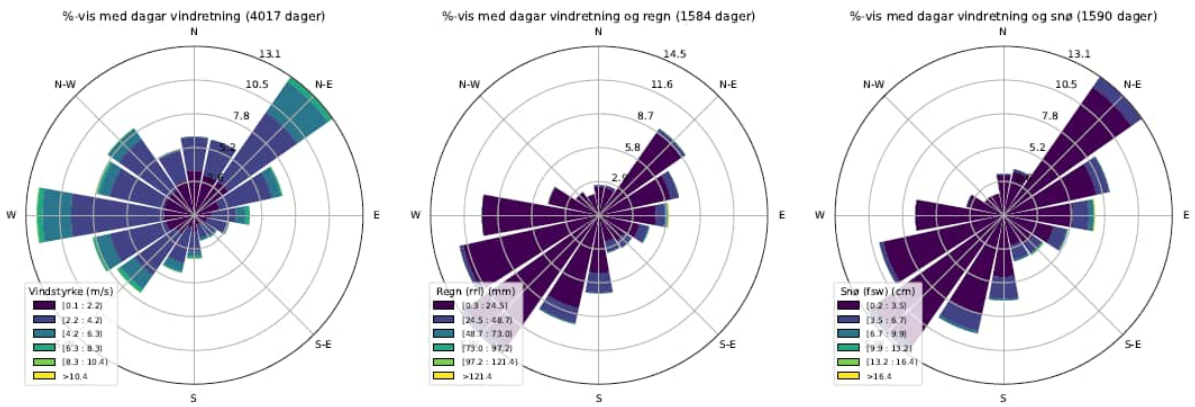
Figur 10: Klimadata hentet fra AV-klima [8].

Figur 10 viser at gjennomsnittstemperatur er under 0° fra november/desember til februar. Området har en gjennomsnittlig årsnedbør på ca. 2138 mm i perioden 1991-2020, med en maksimal årsnedbør av 3180 mm målt i 2014. De laveste nedbørsverdiene, på 90-120 mm, er registrert mellom april og juli.

NVEs klimaverktøy gir også den gjennomsnittlige maksimale snødybden til 67 cm, men denne varierer mye fra år til år. Maksimal snødybde har hatt en negativ trend, hvor største maksimal snødybde er målt til 166,2 cm den 24. februar 1970. Ekstremverdier av maksimal 3 døgns snømengde med returperioder på 100 og 1000 år er beregnet til 77 cm og 101 cm. Dominerende vindretningene er fra V og noe fra NØ, mens for vind med nedbør i form av regn og/eller snø er dominerende vindretning fra SV og noe fra NØ.

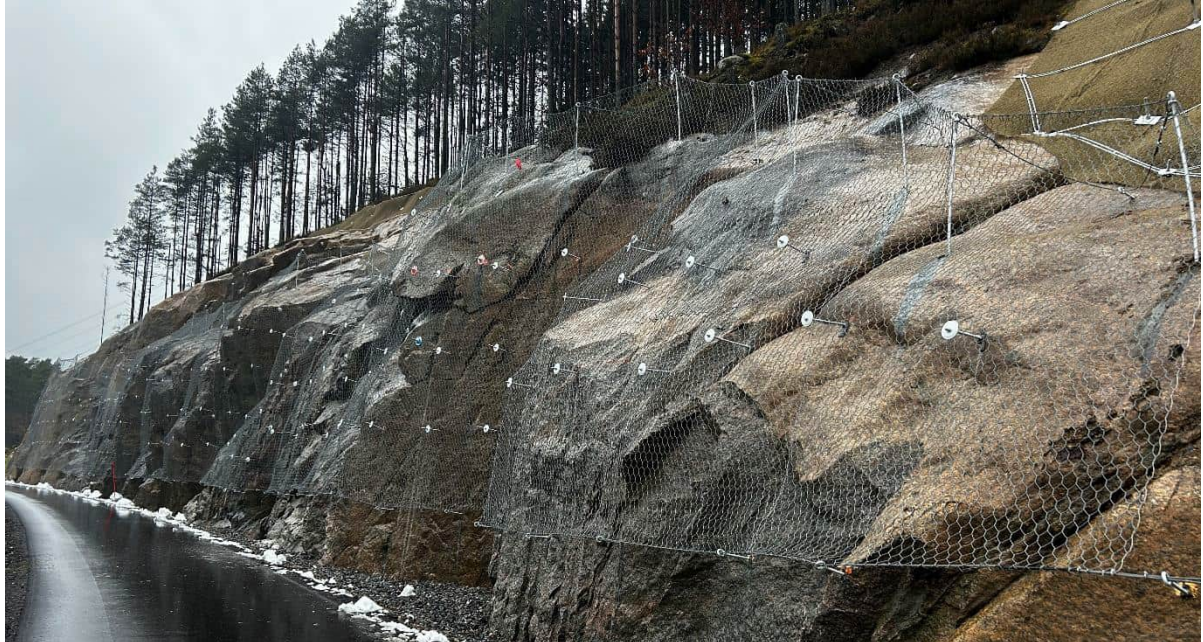
Figur 11: Eksisterende sikring langs Setedalsvegen, foto Rambøll.

Det er observert eksisterende sikring et sted innenfor kartleggingsområdet. Det er bolter, isnett, erosjonsnett og sprøytebetong i bergskjæring langs Setedalsvegen (figur 11. Det ble utført oppgradering i 2024, prosjektert av Rambøll [9].

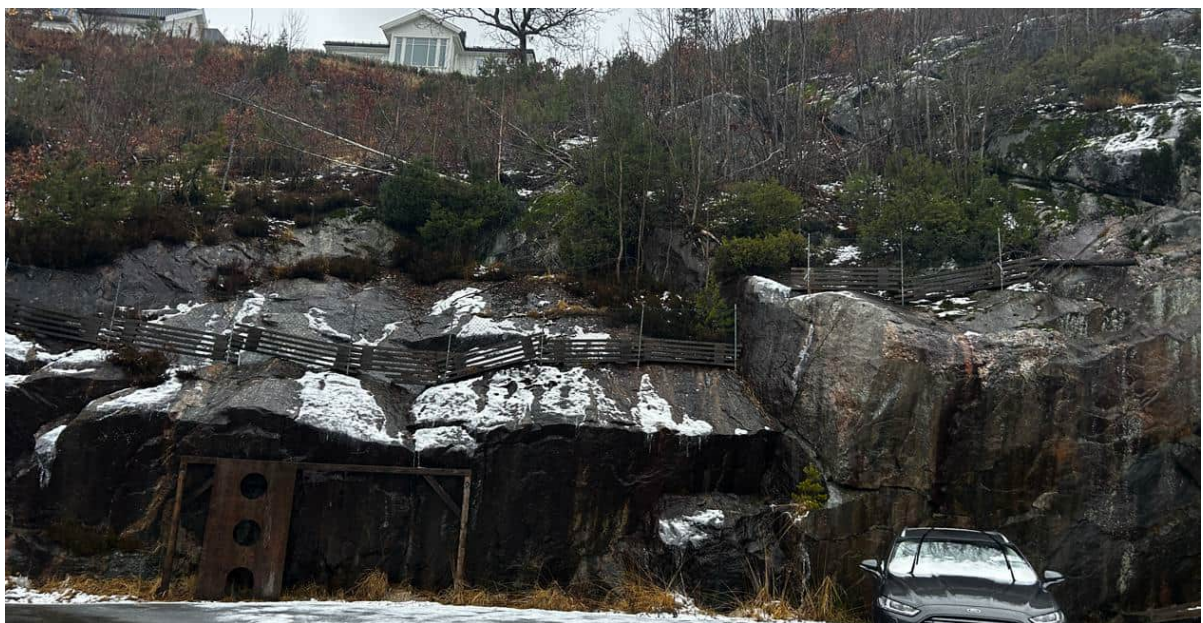
Figur 12: Sognemurer bak Solknipen 3.

I skråningen som ligger nordvest for Nedre Solknipen 3 finnes det noen sognemurer som kan bremse utglidninger i snøpakke eller i løsmasse, men Rambøll har ikke informasjon om når dette tiltak ble utført eller for hvilken type av prosess de ble prosjektert for.

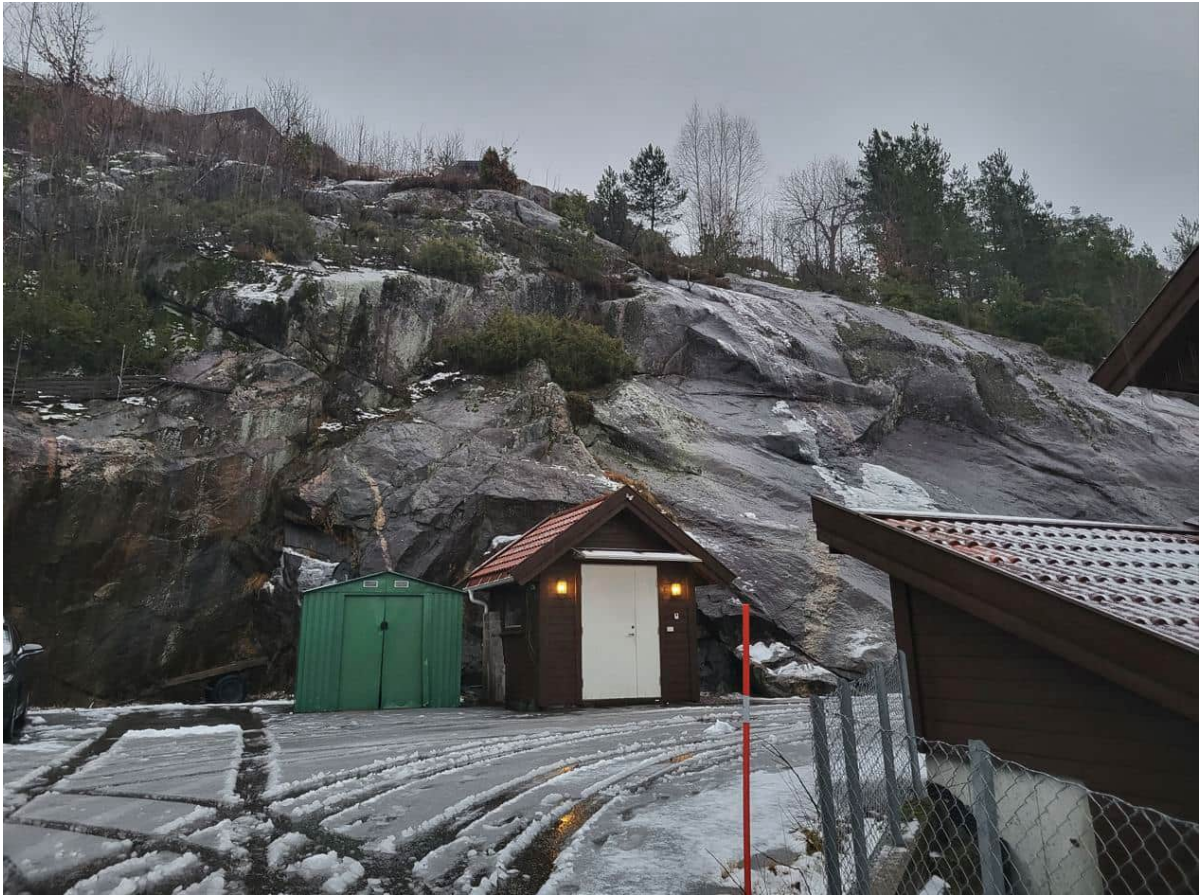
Figur 14: Skråningen hvor det kan forventes mindre utglidninger i våtsnøpakken, foto Rambøll.

Det er ingen tydelig bekk, myr eller vannførende forsenkninger i området med større ansamling av vann, og pga. tett vegetasjonsdekket er ansamling av større mengder snø for utvikling av sørpeskred ikke sannsynlig. Det finnes ingen tegn til tidligere sørpeskred i terrenget, og ingen sørpeskred er registrert i den nasjonale skreddatabasen. I skråningen som ligger nordvest for Nedre Solknipen veien finnes det berg i dagen med helning på cirka 20-30°. Her kan mindre utglidninger av våt snø være forventet. Pga. lav fallhøyde og et flatt område forventes det at skadepotensialet er liten, og at potensielle hendelser vil ha kort utløpslengde (Figur 14).

Det vurderes at faren for sørpeskred innenfor vurderingsområdet er lavere enn nominell årlig sannsynlighet 1/5000. Kartleggingsområdet har tilfredsstillende sikkerhet mot sørpeskred i henhold til krav for sikkerhetsklasse S1, S2 og S3 gitt i TEK 17.

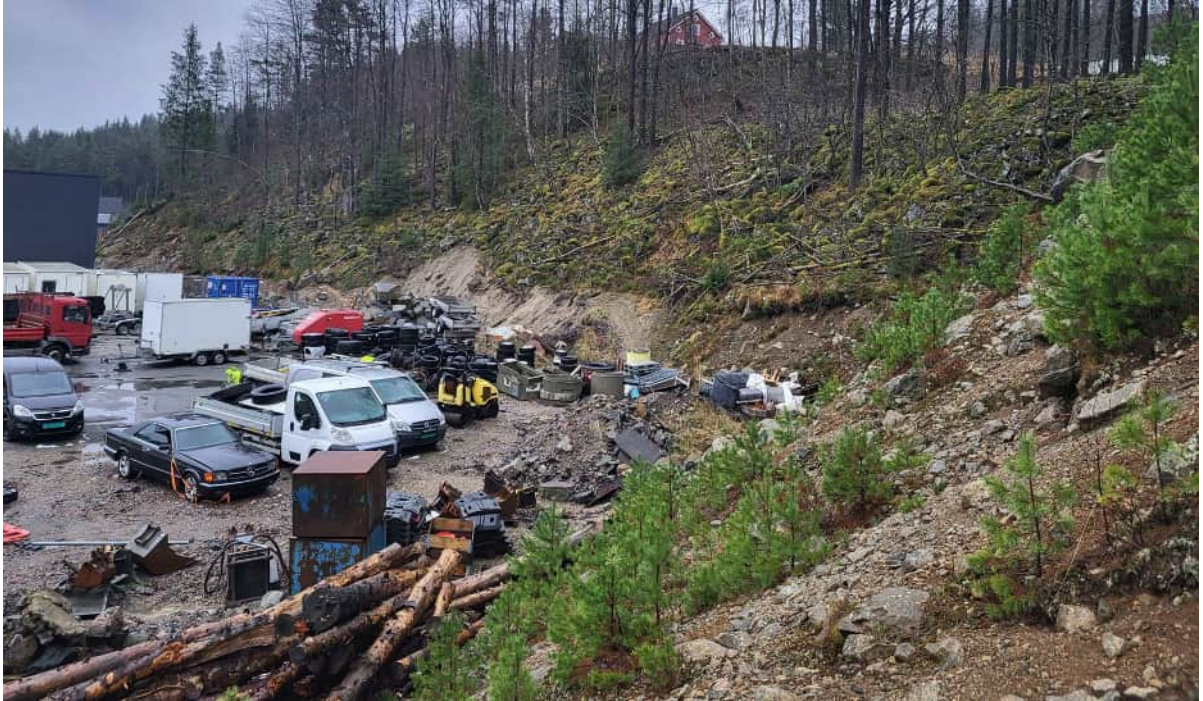
Figur 16: Område bak Øvrebø industriområde med skråninger av løsmasser. Ser mot SSØ, foto Rambøll.

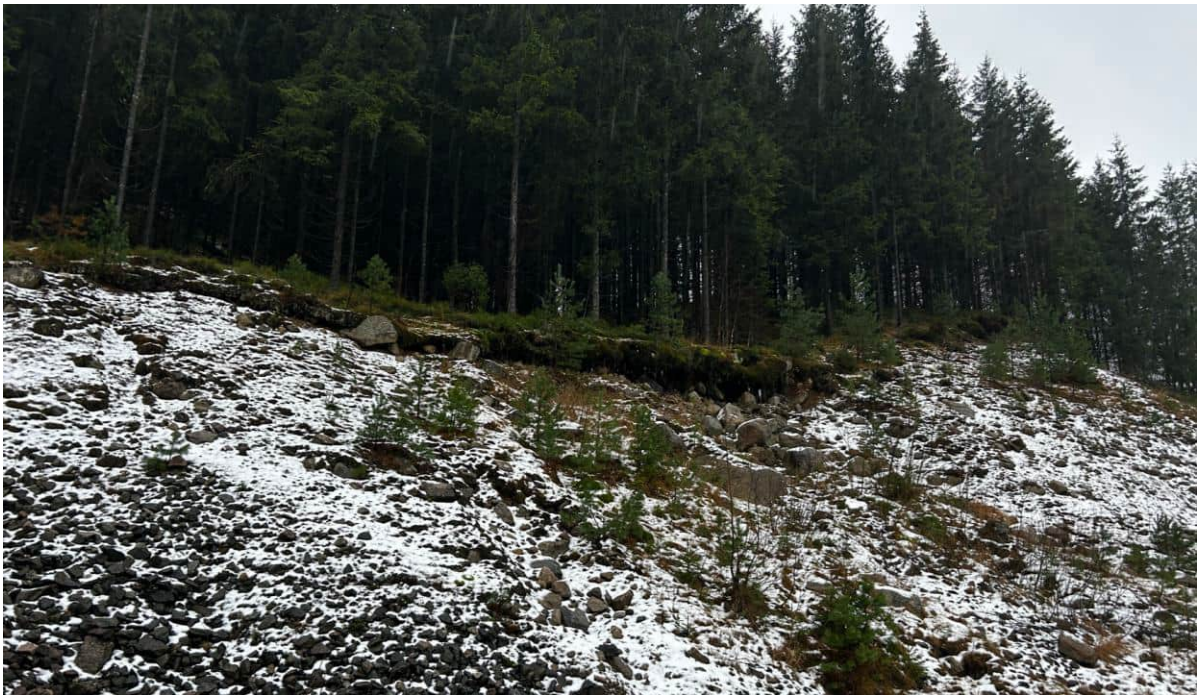
Figur 17: Område bak Øvrebø industriområde med skråninger av løsmasser (morenemateriale). Ser mot sør, foto Rambøll.

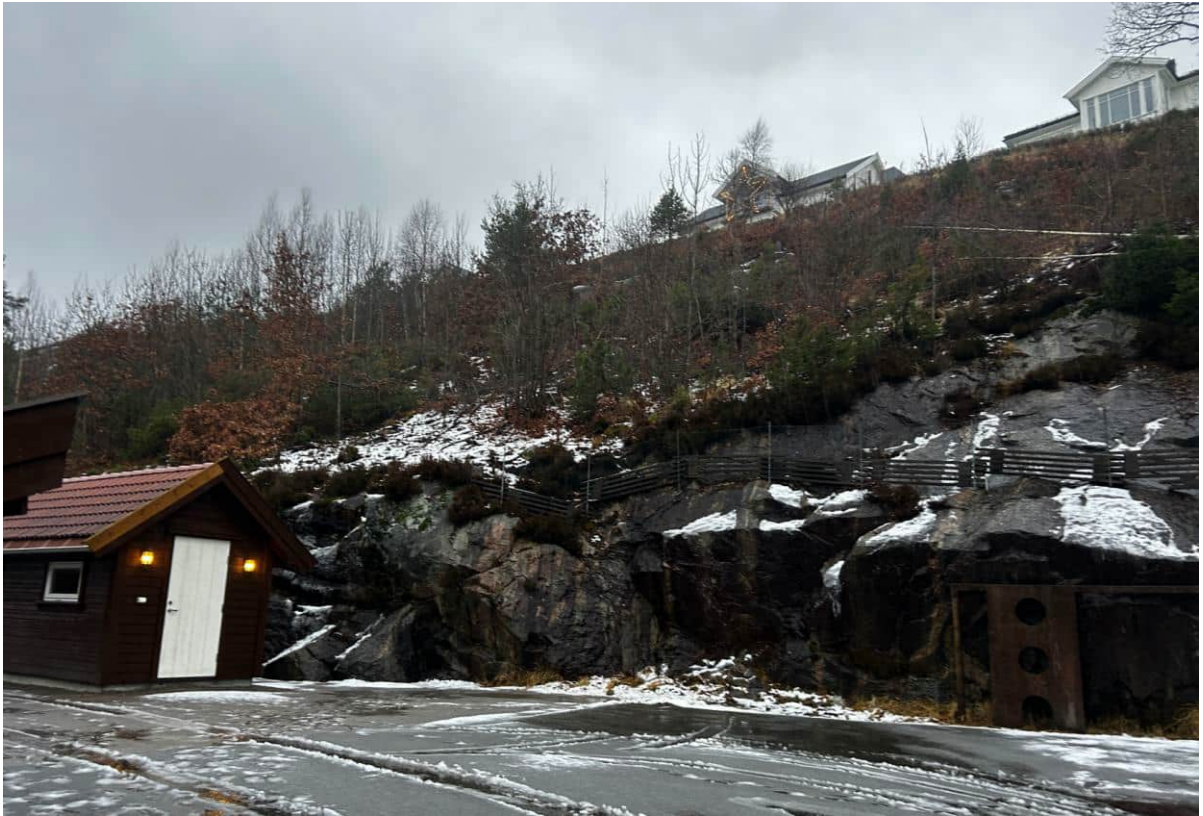
Figur 18: Skråning bak Nedre Solknipen 5 med tynt løsmassedekket over berg. Ser mot nord, foto Rambøll.

Det finnes også områder med tynt løsmassedekke over berg med helning på cirka 30°, og parallelt til skråningen. Disse områdene, hvor det i tillegg finnes grantrær, kan bli utsatt for jordskred.

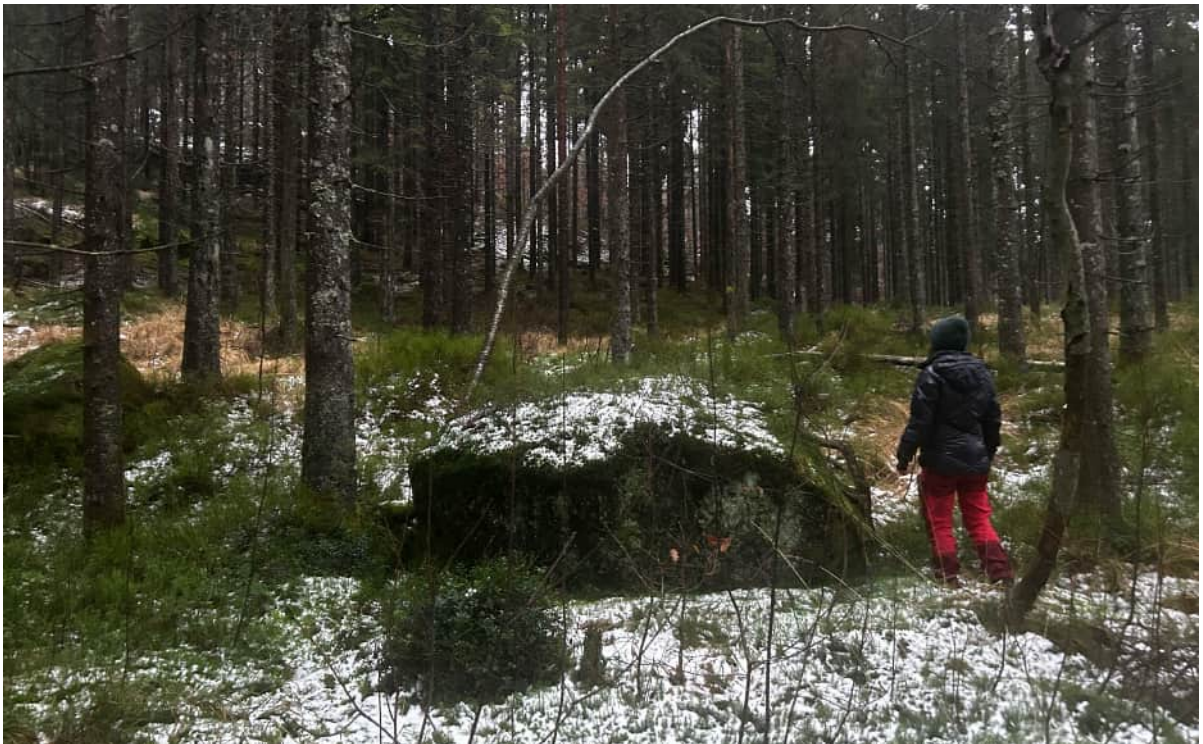
Figur 19: Blokk med ukjent opphav i skog i Rundemyrsbakkane. Ser mot nord, foto Rambøll.

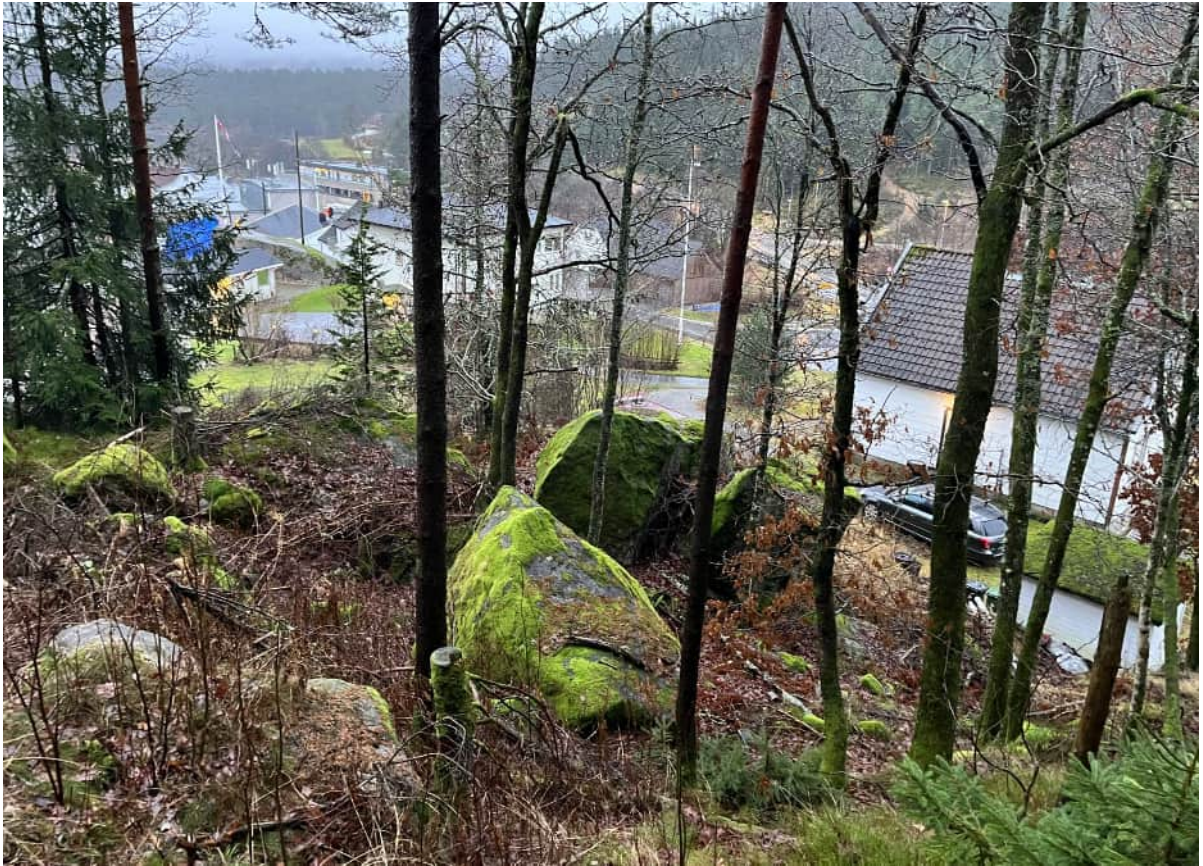
Figur 20: Blokker med ukjent opphav bak Drivenesvegen 250. Ser mot sør, foto Rambøll.

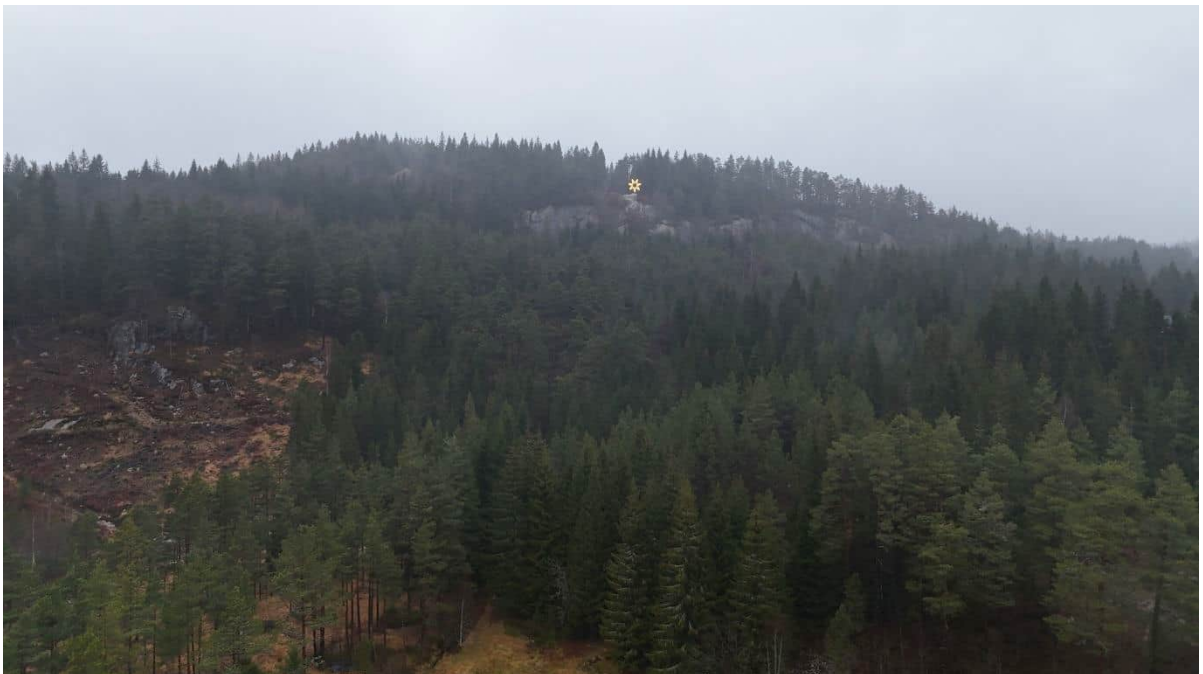
Figur 21: Dronebilde av Rambøll som vise potensielle løснеområder under Brurefjell. Ser mot nord.

Potensielle løснеområder er under Brurefjell. I registreringskartet er de relevante løснеområdene inkludert, se vedlegg 3. Det er områder her med bart fjell og mellom 45° og 90°. Løснеområdene har hovedsakelig lavt fallhøyde (lavere enn 10 m). Berget har lav oppsprekkingsgrad. Ingen avløste blokker eller parti ble identifisert under feltbefaring, og ingen tegn til ferske blokkutfall ble observert. I den nasjonale skreddatabasen er det registrert to hendelser, men disse ble utløst fra bergskjæringen langs Setedalsvegen hvor sikringstiltak ble etablert. Under feltbefaringen ble det ikke oppdaget tegn til nylige utfall, avløste blokker eller skader i terreng og vegetasjon.
