LAV VANN FØRING  
GIR TØRRLAGT GYTE GRUS  
18.04.2019

# GYTEGROP HOLDER PÅ Å TØRKE UT

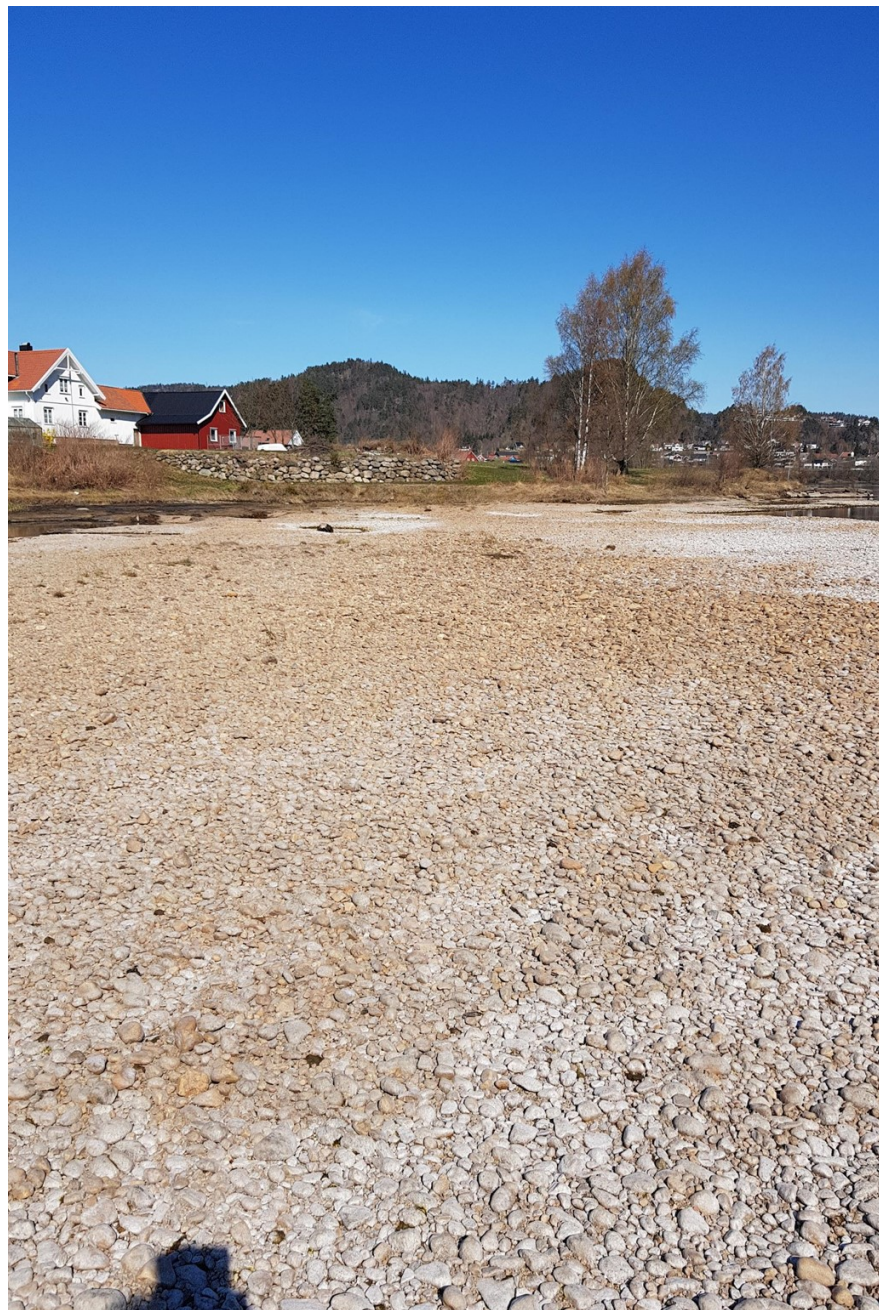
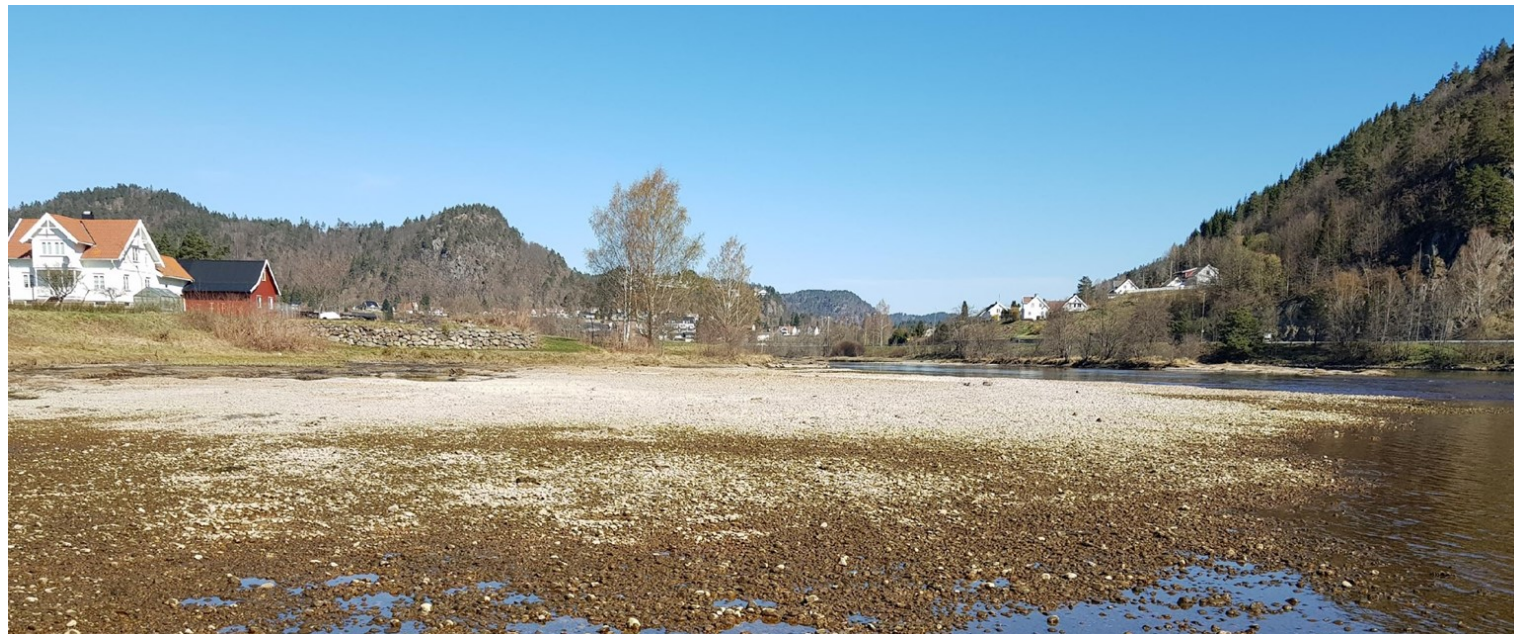
TØRRLAGT GYTEGRUS MOSBY 160x50 METER CIRKA

Ved Mosby sydvest for Stavsøya er en av Otra`s største gyte områder.

- Lav fjærevann i sjøen
- Vannføring i Otra 70 kubikk meter
- Cirka 30 - 40 gyte groper
- 160 X 50 meter område

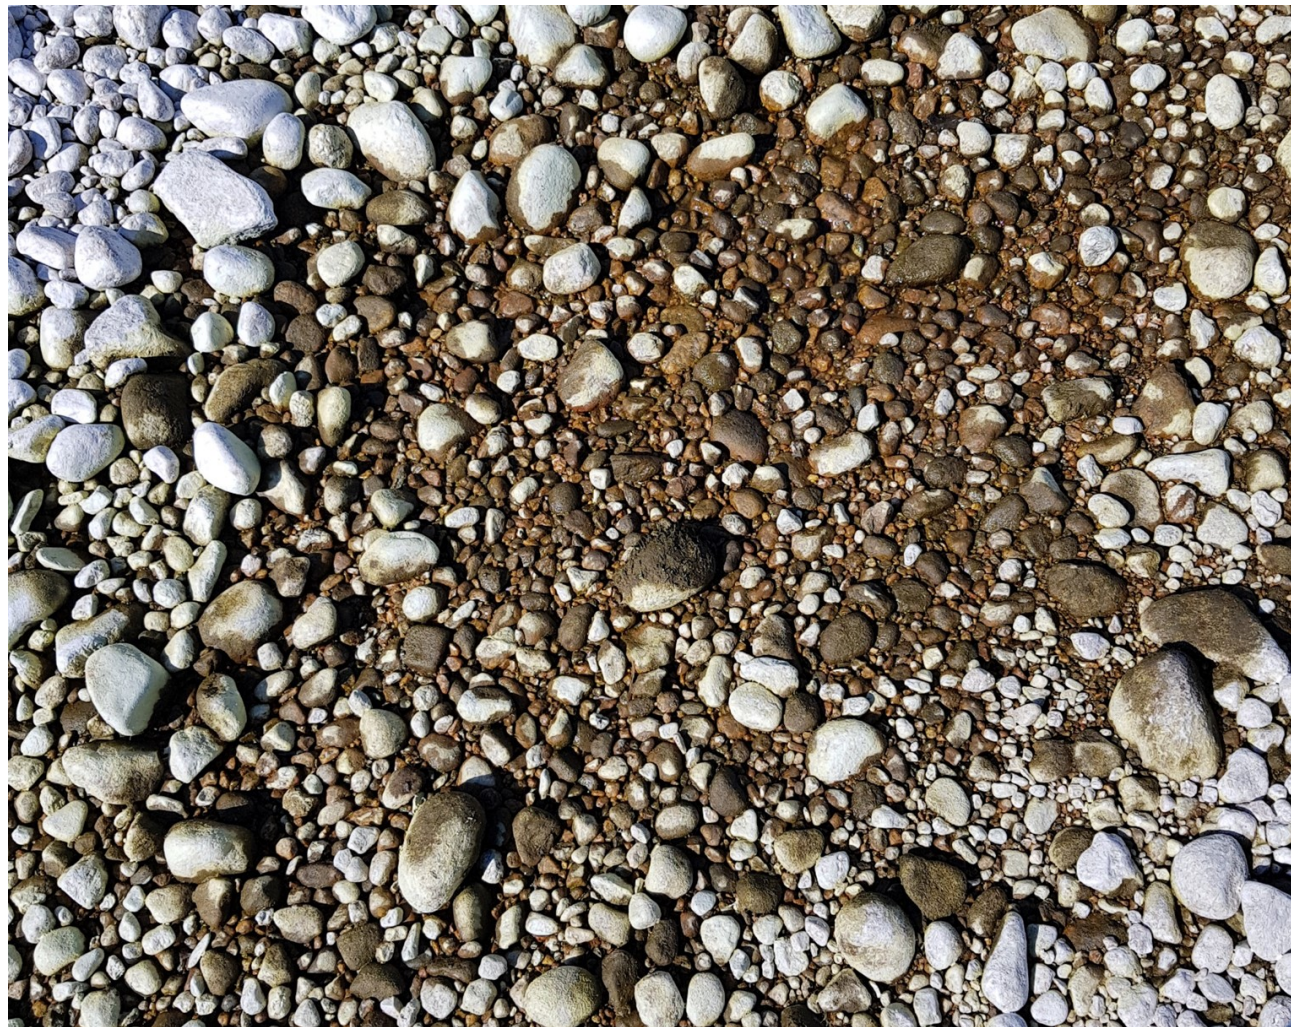
# NY KLEKKET YNGEL OG 1+ FUNNET DØD I TØRRLAGT GROPENE

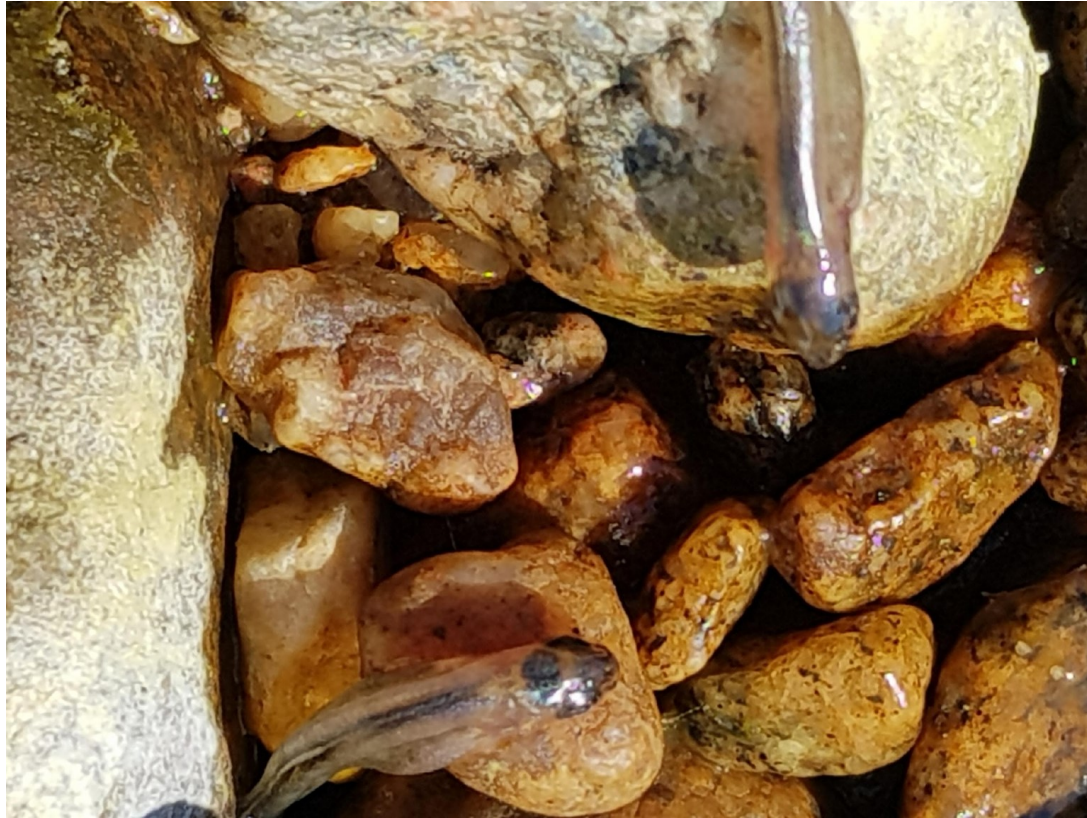
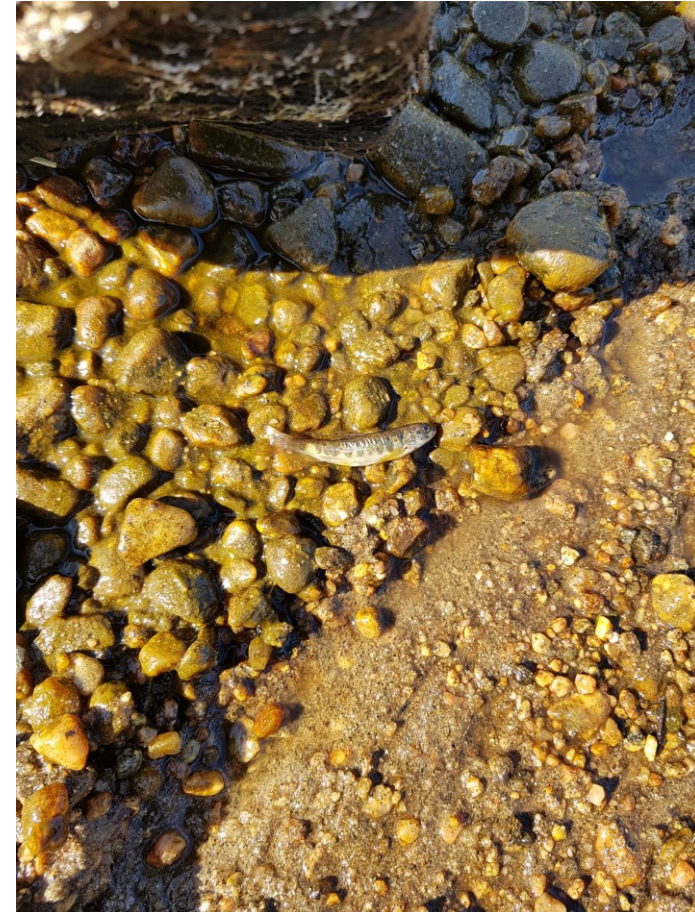
# STOR GYTE OMRÅDER PÅ STAVSØYA TØRRLAGT.

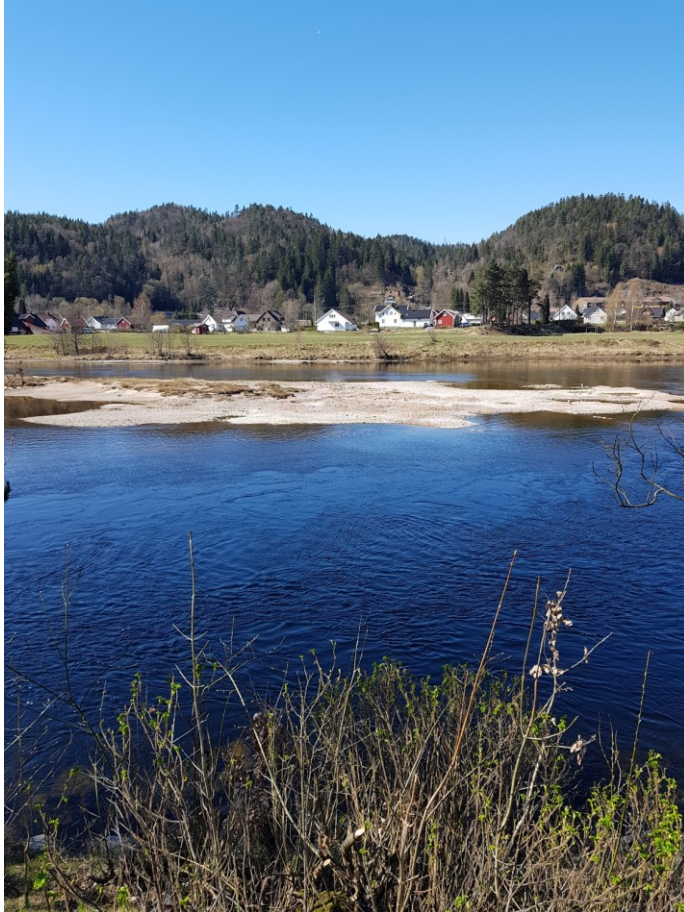
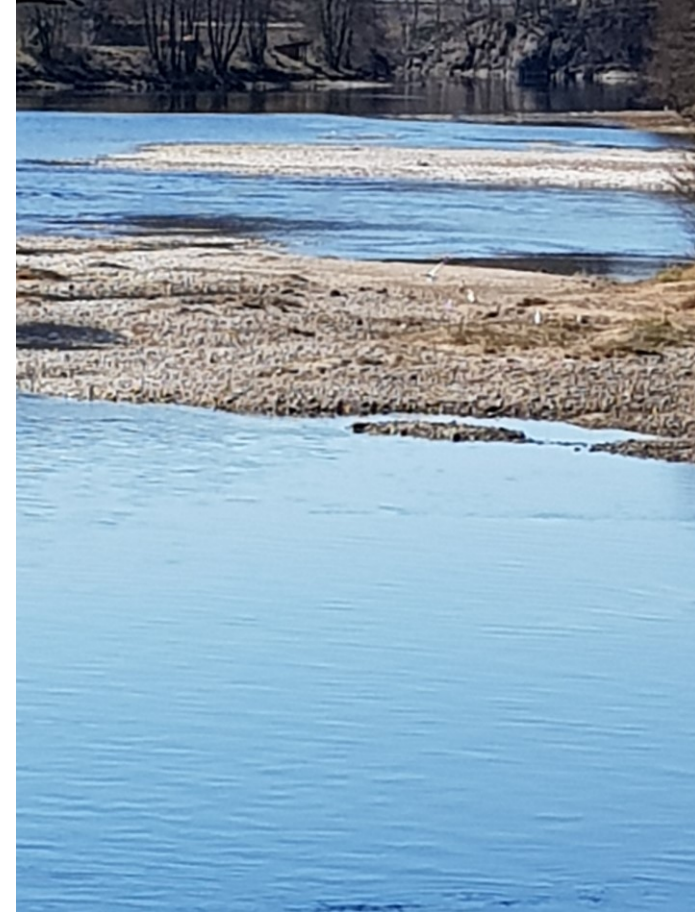
# SAGJØRDET VIKTIG GYTE GROPER TØRRLAGT RØGN FUNNET I TØRRLAGT GRUS

- På Sagjordet som har veldig mye gyte groper tett sammen .
- Det blir funnet røgn med å fjerne stein i gyte grop skråning
- Det er funnet flere røgn men vil ikke forstyr område mer en nødvendig .

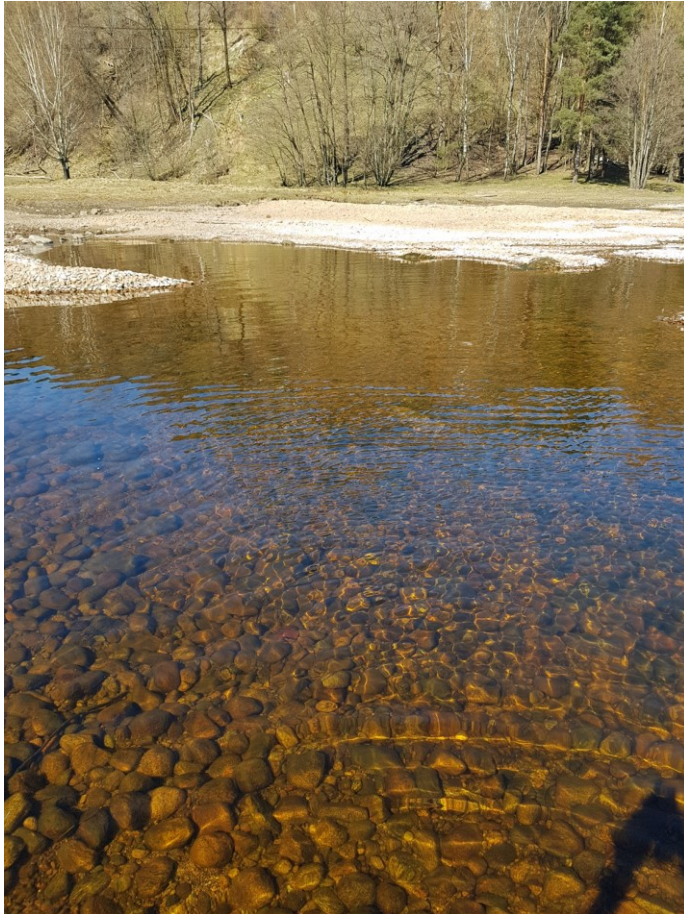
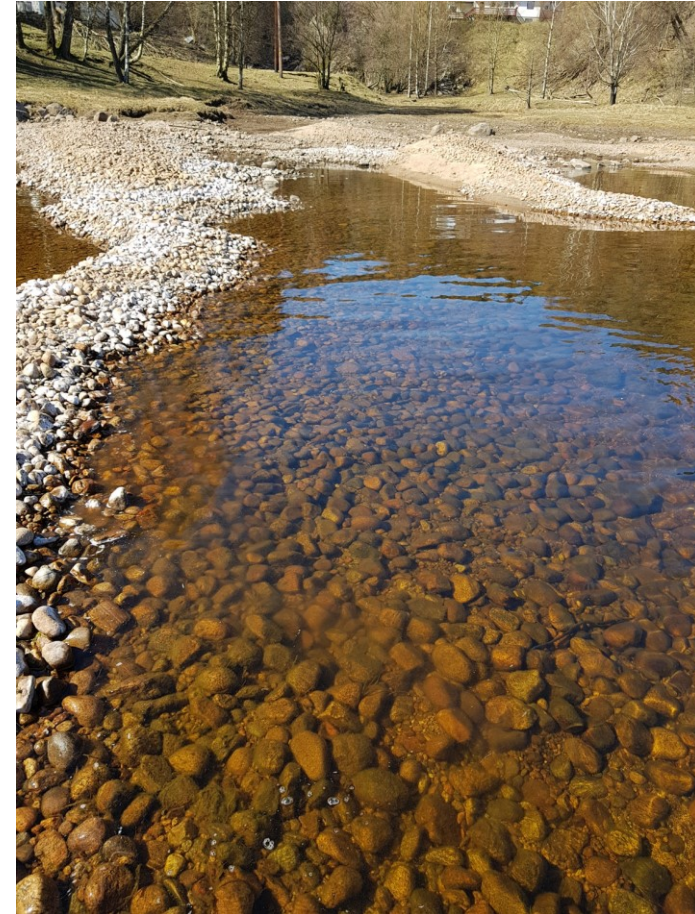
# RØGNKORN TØRRLAGT VANNFØRING 70 KUBIKK

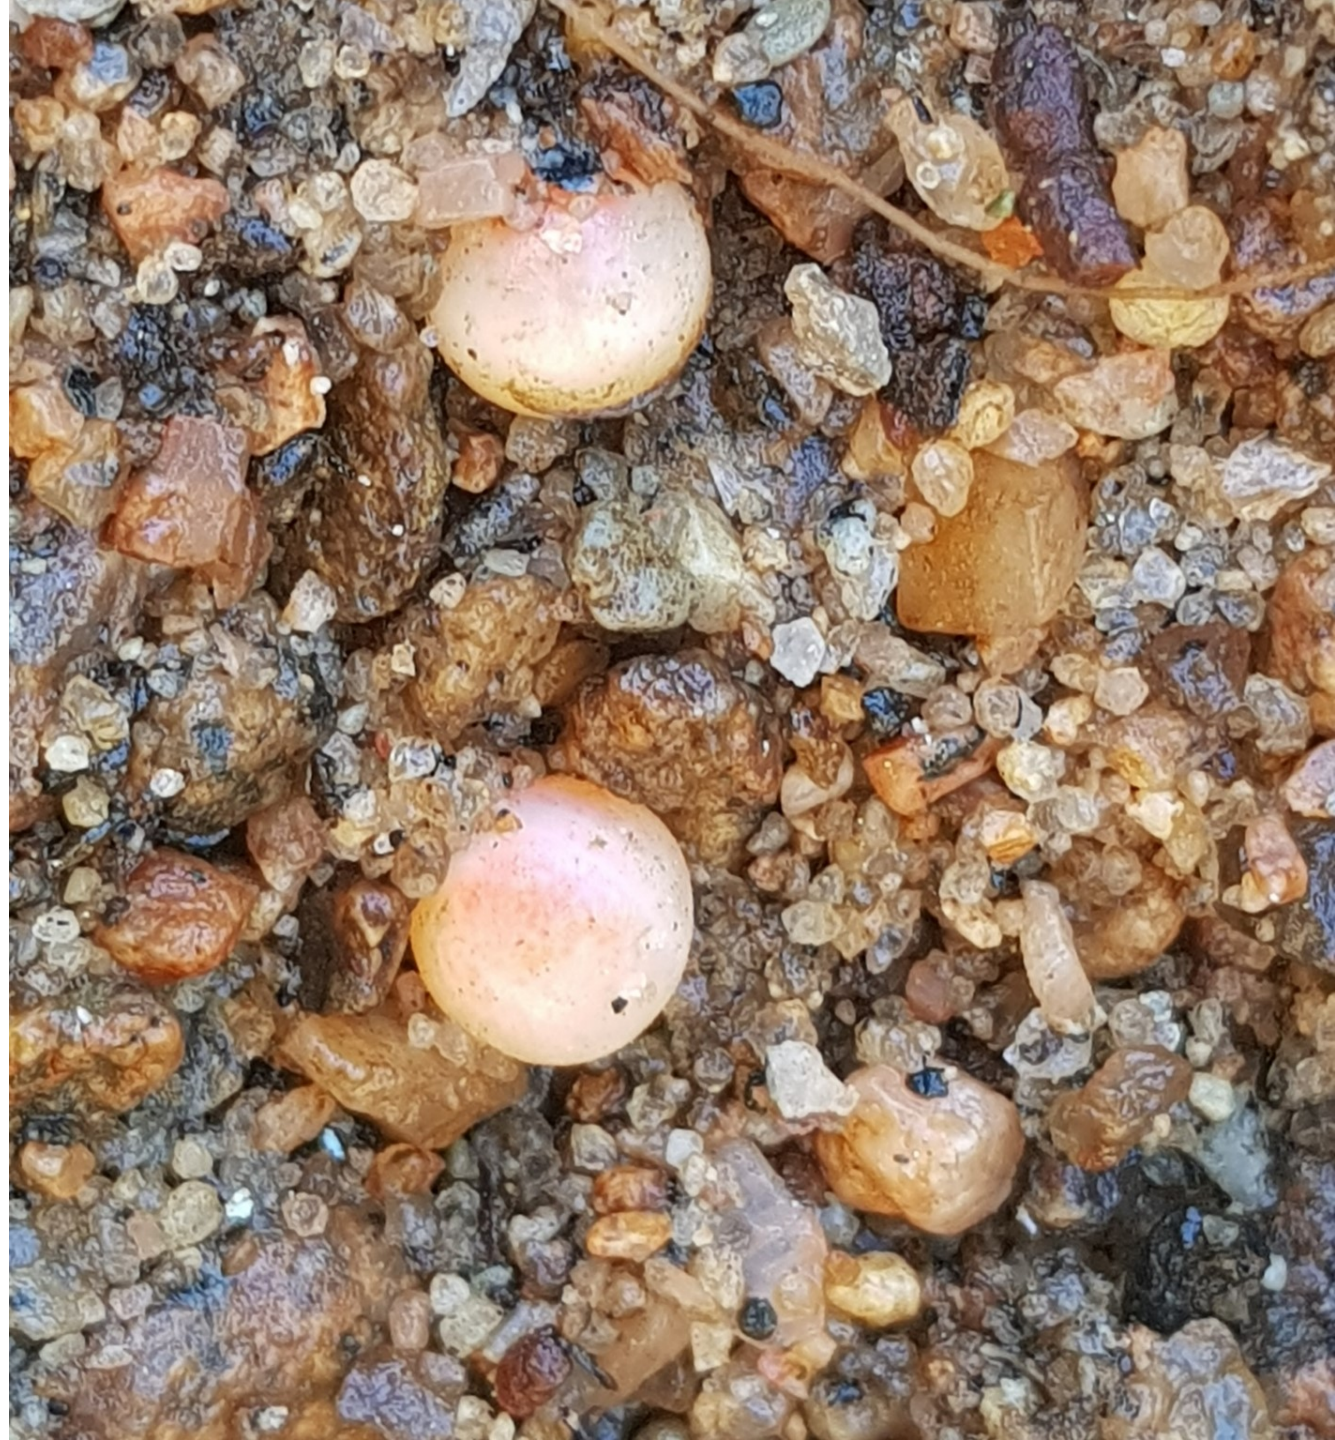
# MÅ GYTE GROPER SENKES ?

Er det slik at vi må kanskje gjør et tiltak for senke de høyt liggende gytegroper.

Slik at både yngel og rogn kan for klekke og vokse i fred?

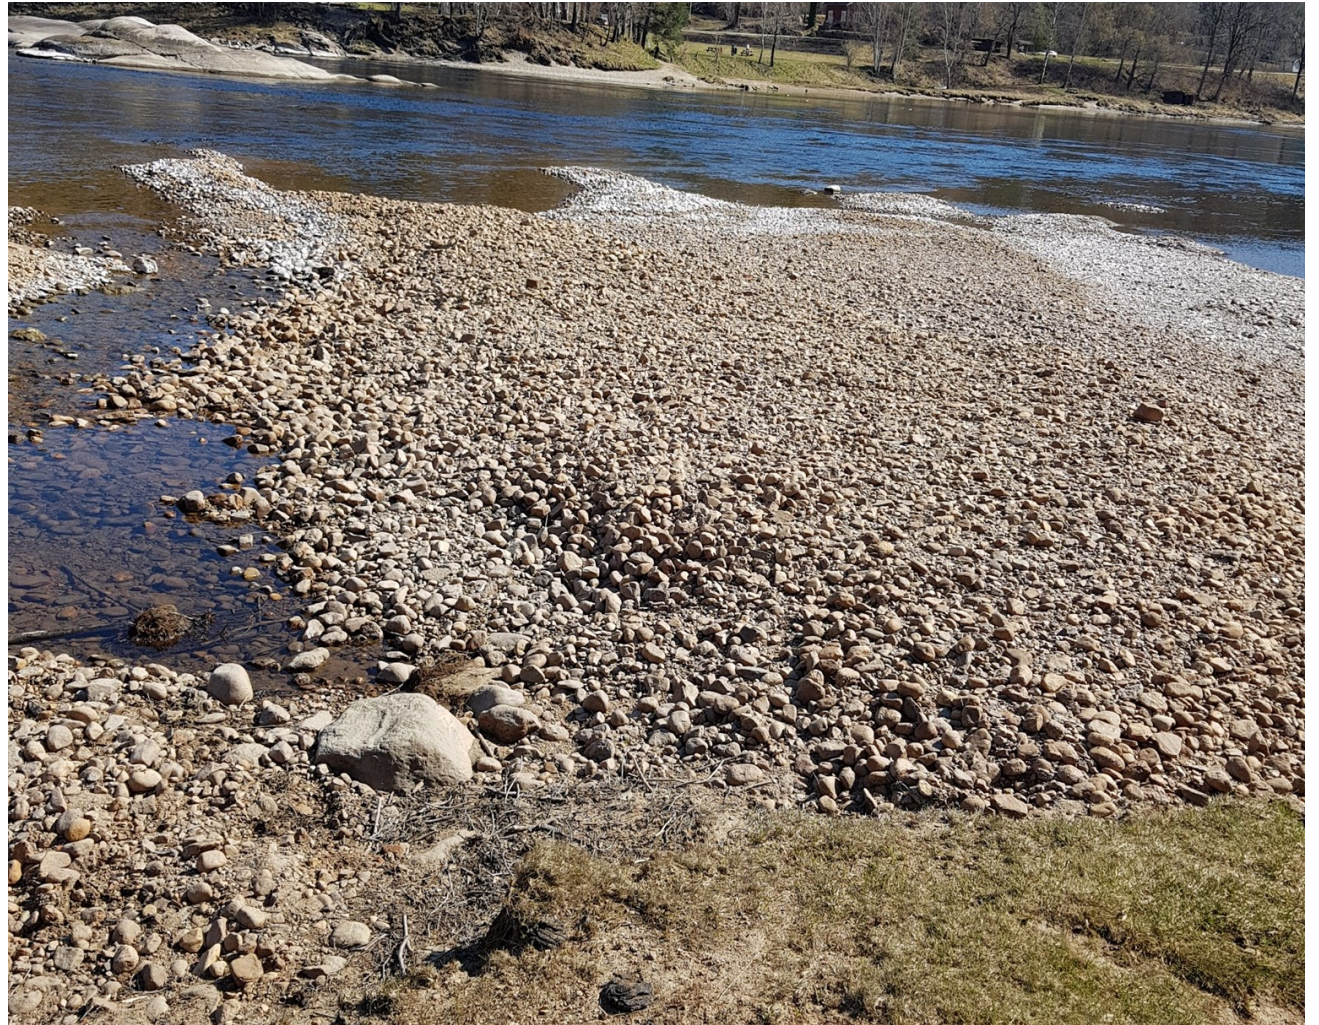
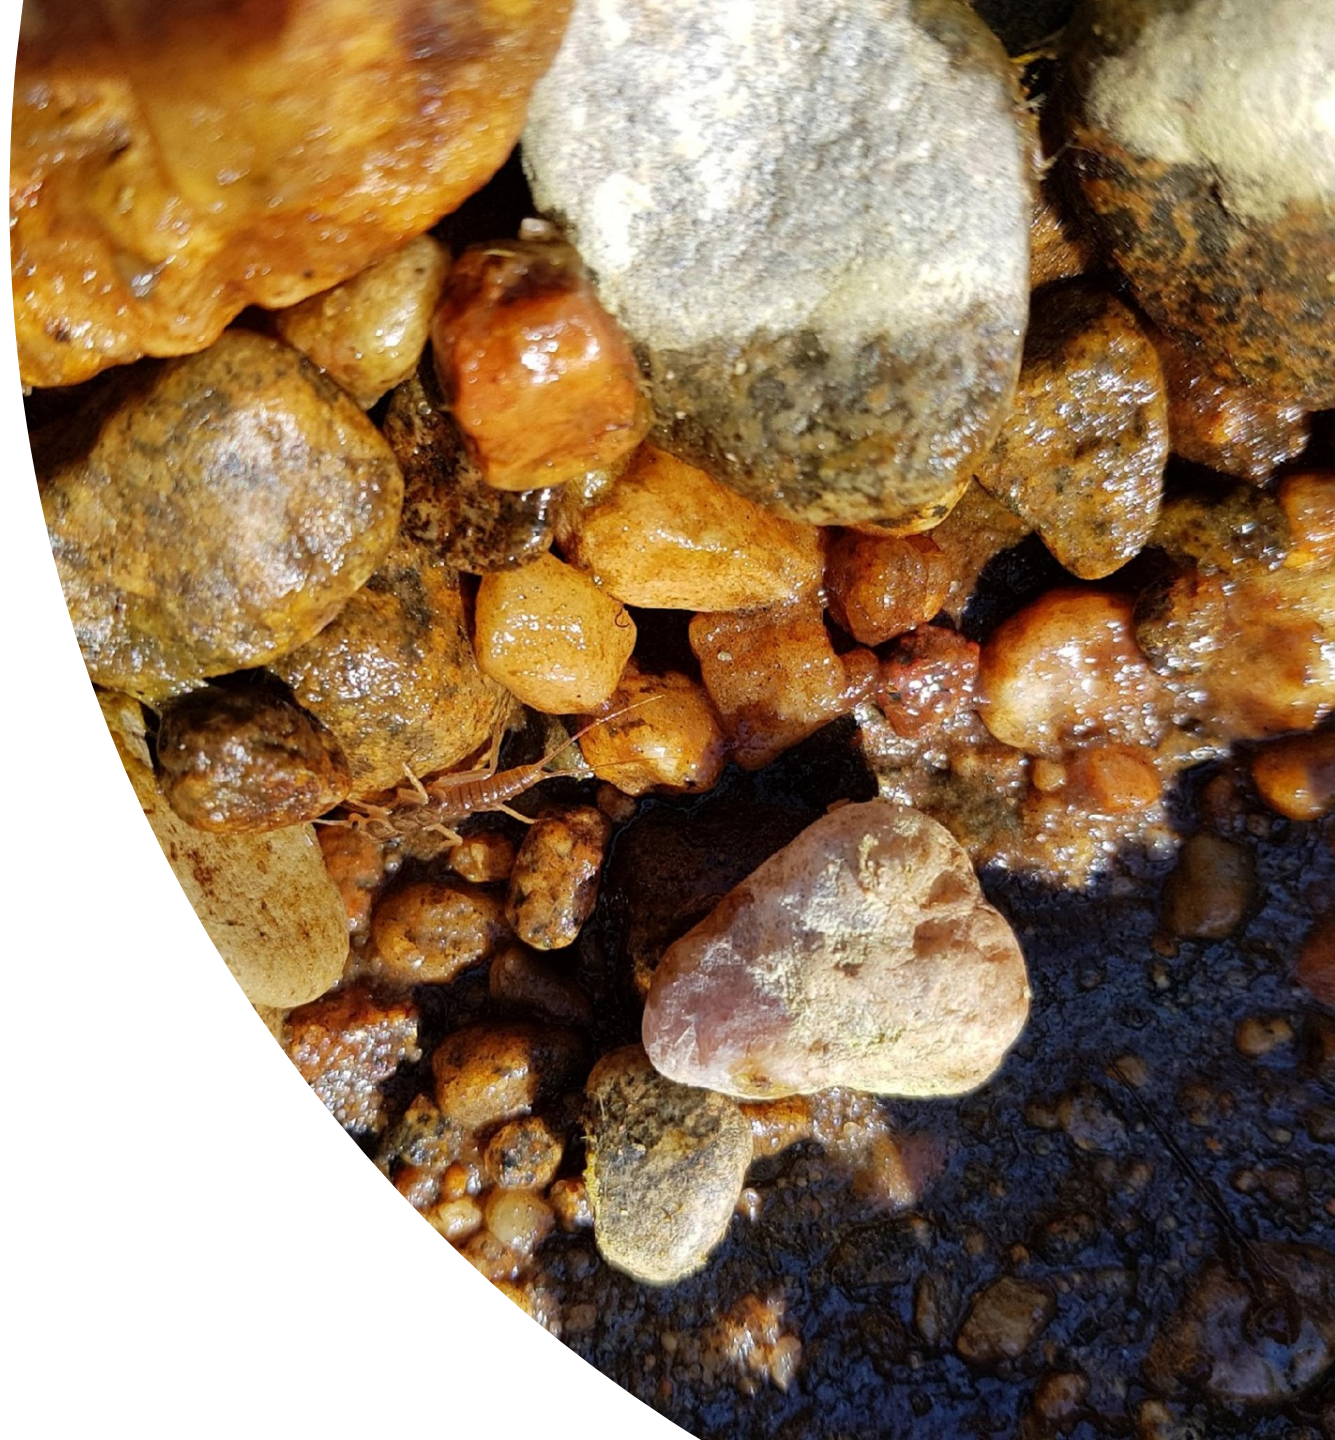
# MAT TIL YNGEL BLIR OGSÅ TØRRLAGT

På bilde til høyre så ser mann at lav vannføring går ut over det insekt fauna .

Når elva går på høye vannføring I lengre tid så trekker insektene inne mot grunnere vann .

Når elva blir senket så blir insektene ofrer til tørrlegging .
