| <b>Fv 109 Råbekken-Rolvsøysund</b> | | | | | |
| <b>126531-3-RIG-NOT-002</b> | | | | | |
| Tittel: | | <b>Stabilitet fv. 109 ved Råbekken</b> | | Dato: <b>18.10.2017</b> | |
| <p>Sammendrag:</p> <p>Det foreliggende notatet inneholder vurderinger av områdestabilitet iht. NVE veileder 1/2019 for utvidelse av fylkesvei 109 ved Råbekken. Store deler av området ligger innenfor faresoner for områdeskred. Det er antatt sprøbruddmateriale over store deler av prosjektområdet. Alle skråninger i området er relativt lave, maksimalt ca. 8 m, og er tilknyttet Råbekken/Evjobekken. Et initialskred ned mot bekken vil kunne skape større skred, men med begrenset bakovergripende effekt som følger av det relativt flate området med små høydeforskjeller. Tidligere innmeldte soner revideres og deles opp etter en mer detaljert sammenstilling av tidligere rapporter og grunnforhold.</p> <p>Flere skråninger har i dagens situasjon lavere sikkerhet enn det regelverket krever. Den videre prosjekteringen av fv. 109 skal sikre nødvendig sikkerhet ved etablering av ny vei med kulverter. Nødvendige tiltak er KS-peler, lettere masser i veioverbygningen samt erosjonssikring langs deler av Evjobekken. Beregninger vis

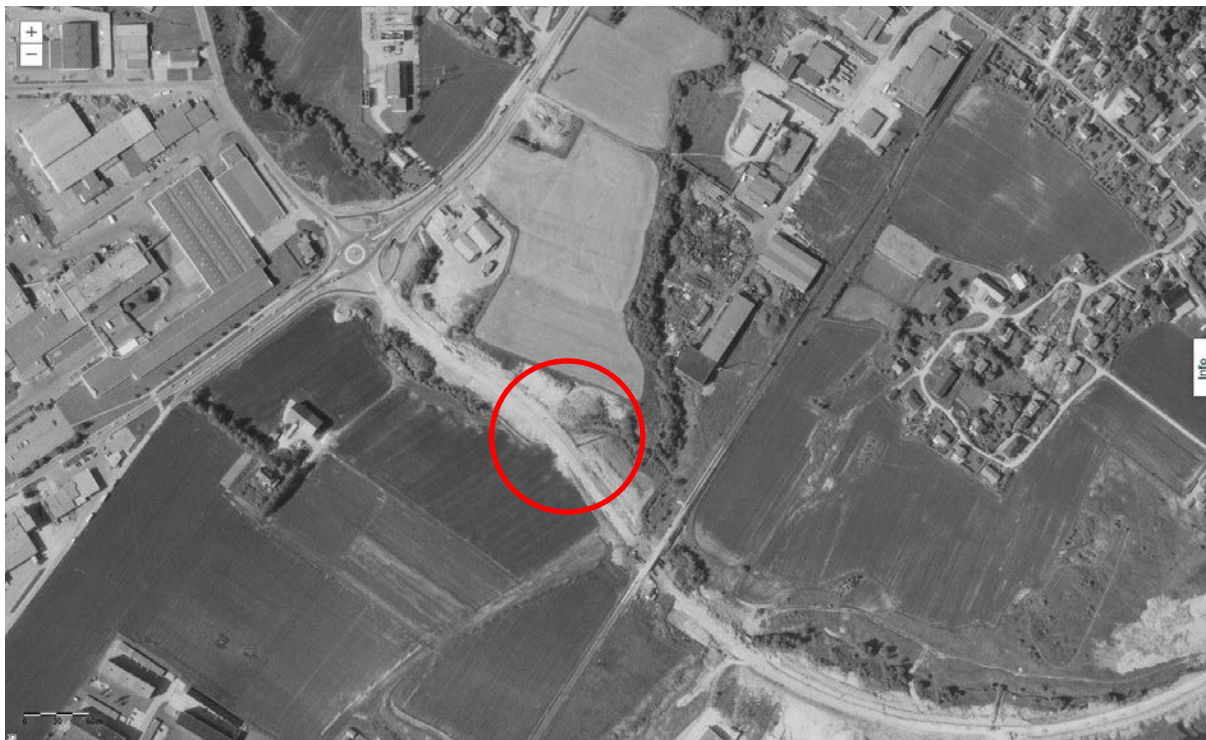
Figur 2-8: Flyfoto over området fra 1988. Rød ring angir strekke der bekken er lagt i rør under Evjebekkveien.

Historiske bilder viser at det er gjennomført topografiske forandringer i området i forbindelse med bygging av Evjebekkveien og nye næringsbygg, se Figur 2-6 tom. Figur 2-10. Figur 2-8 viser pågående arbeider for Evjebekkveien, og viser hvordan Evjebekken er stedvis fylt igjen og lagt om, se rød sirkel. Derfor viser SVV-rapporter B 260A-1 og B 260A-2 [13] et noe annet bekkeløp der Evjebekken går under Evjebekkveien i dagens situasjon. Bildene viser også at det tidligere har gått en åpen bekk ca. rett sydover fra dagens næringsbebyggelse på Dikeveien og som kom inn på Evjebekken rett nord for jernbanen. Denne er antageligvis lagt i rør mellom Dikeveien og utløp i Evjebekken, og fylt igjen ifm. med næringsbyggene.

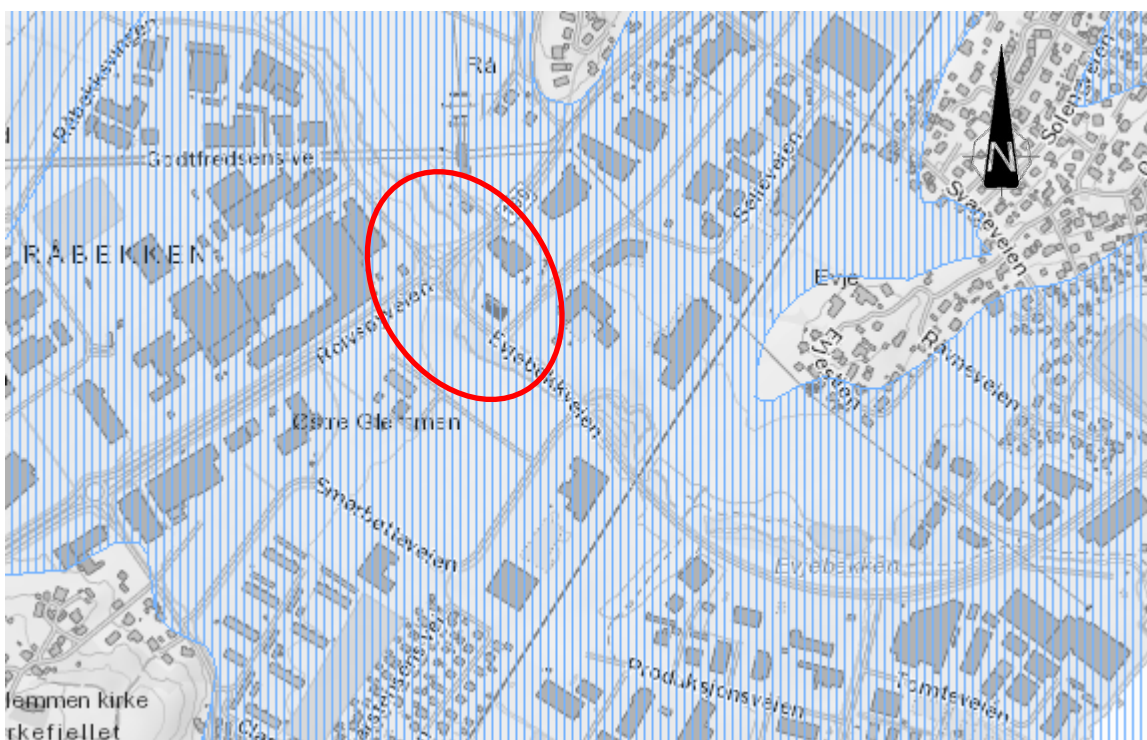
Figur 3-3: Området ligger innenfor sone for mulighet for marin leire [nve.atlas.no] [2]. Egnert målestokk er 1:50000.42

Hele strekningen ligger under marin grense og området ligger innenfor sone for mulighet for marin leire iht. NVE Atlas [2], se Figur 3-3. Hele området består av tykke havavsetninger iht. NGUs løsmassekart [1], se Figur 3-2.

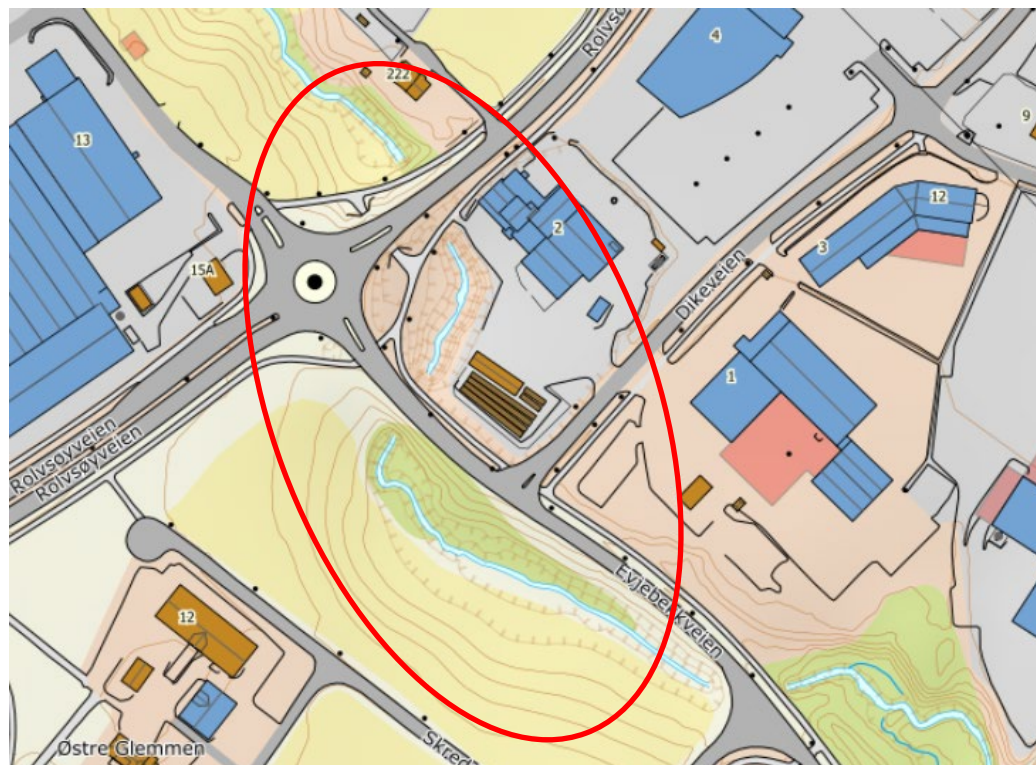
Figur 3-5: Kart over ca. tiltaksområde med terrenglinjer med 1 m intervall [Norgeskart.no].

Området med rødt omriss i Figur 3-5 viser terrengkotlinjer med 1 m høydeintervall. En stor andel av skråningene tilknyttet bekken ved tiltaksområdet har en skråningshøyde større enn 5 m. Alle skråningene med høyde mer enn 5 m peker ned mot bekken.
