MOVAR IKS

UTREDNING AV OMRÅDESTABILITET VED NOREBEKKEN OG NORE BRU

GEOTEKNISK VURDERINGSNOTAT

OPPDRAGSNR.	DOKUMENTNR.
A082311	NOT-RIG-203

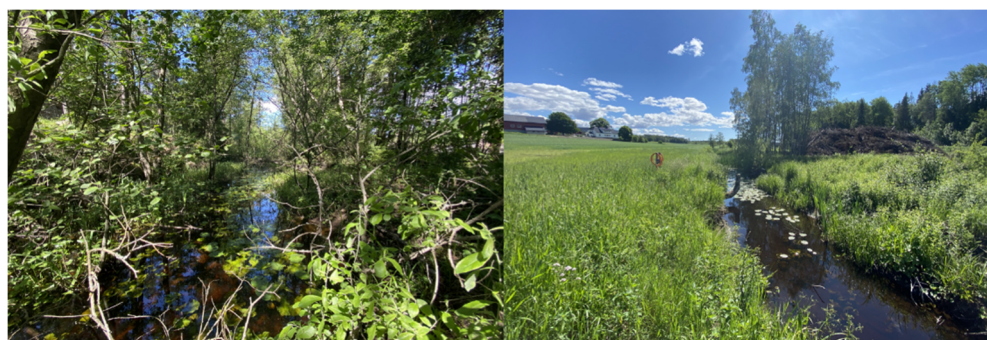
Norebekken_nord for Nore bru

Norebekken_sør for Nore bru

Figur 10 Befaringsbilder: Norebekken nord og sør for Nore bru

Befaring ved aktsomhetsområdet A-3 ble utført 07.05.2021 og 15.06.2021. Norebekken ligger ved flatt terreng og det er mye vegetasjon langs bekken. Erosjon er ikke observert under befaring. Bilder tatt nord og sør for Nore bru er presentert i Figur 10 nedenfor.

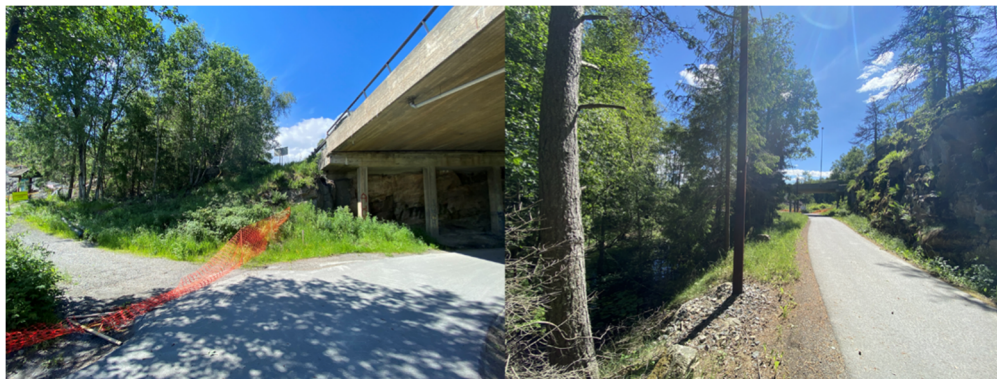
Figur 11 Berg i dagen ved vestre landkar av Norebru og nordvest for bruene

Det er observert berg i dagen både øst og vest for Nore bru, Norebekken samt Nortjernet. Bekkeområdet ligger lavere enn omkringliggende berg. Noen befaringsbilder med berg i dagen er presentert i Figur 11 og Figur 12.

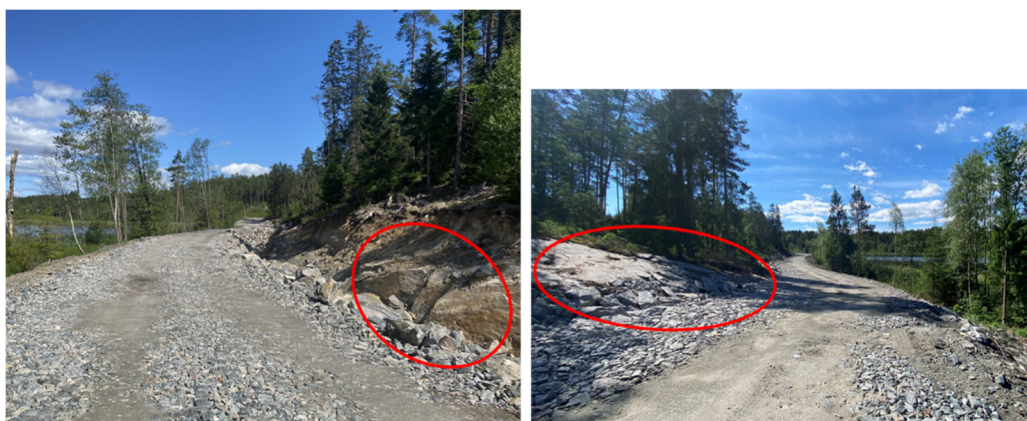
Figur 12 Berg i dagen øst for Noretjernet

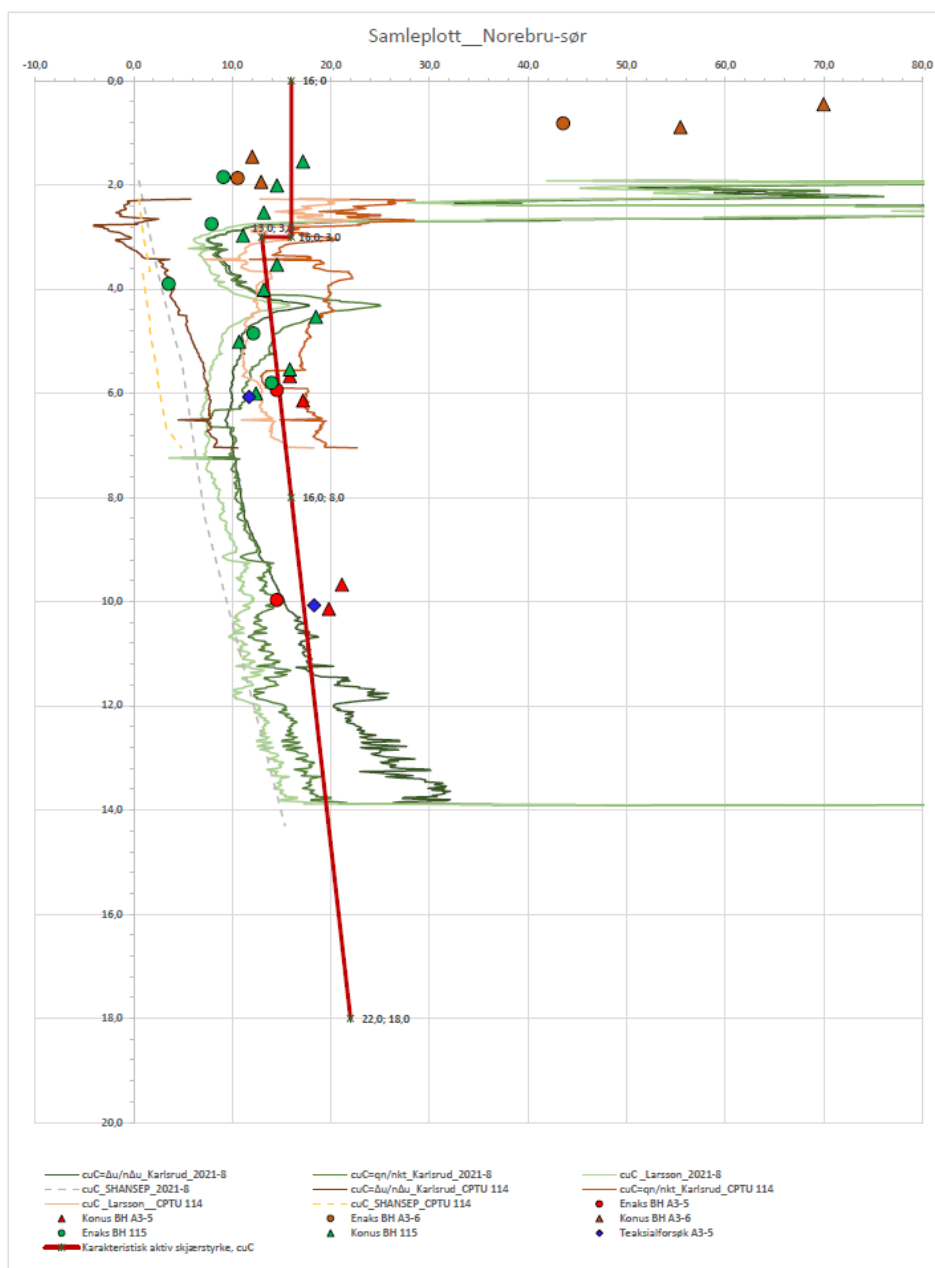
Figur 15 Samleplott av udrenert aktiv skjærstyrke sør for Nore bru
