**NOTAT RIG-02**

**EMNE: ÅRVOLLSKOGEN 99, MOSS – BYGG 2**  
**PRØVEGRAVING OG VURDERING AV OMRÅDESTABILITET**

11.06.2025

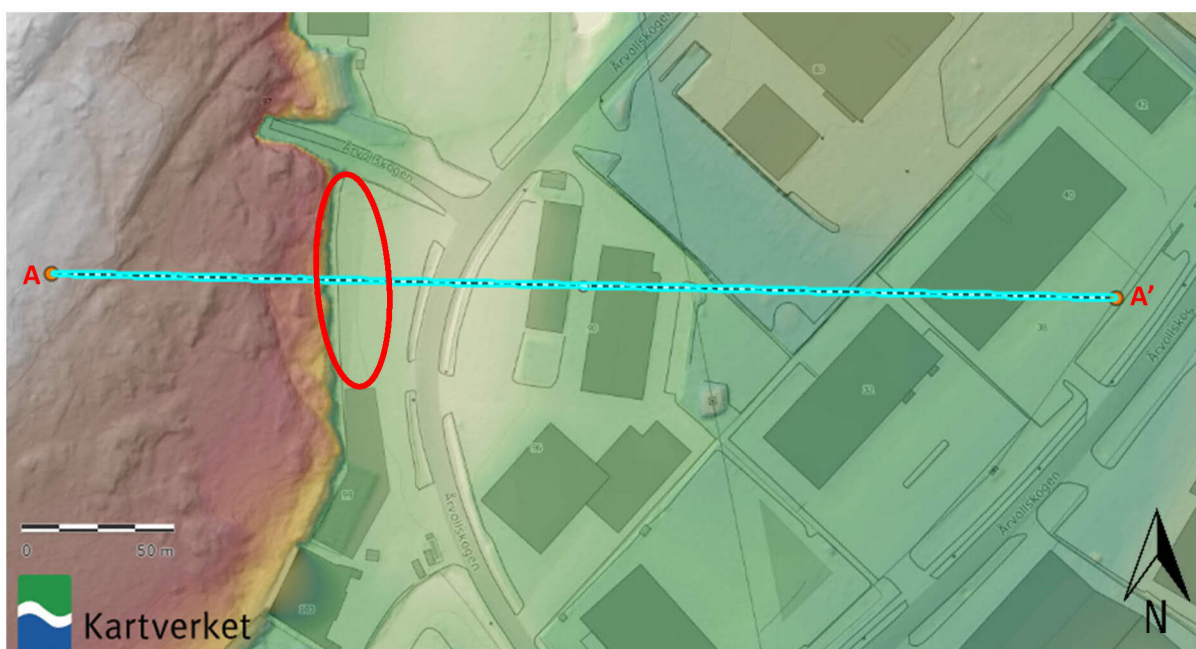
Figur 2: Plassering av topografisk snitt A-A' (ref. <https://hoydedata.no/LaserInnsyn>)

Terrenget på den aktuelle tomte varierer mellom koter 27,9 og 28,3. I bakkant mot vest er det en fjellskjæring som er ca. 8-10 m høy. Østover er terrenget tilnærmet flatt med variasjoner på inntil 3 m over en avstand på 250 m (1:83). Det vises til figur 2-3.

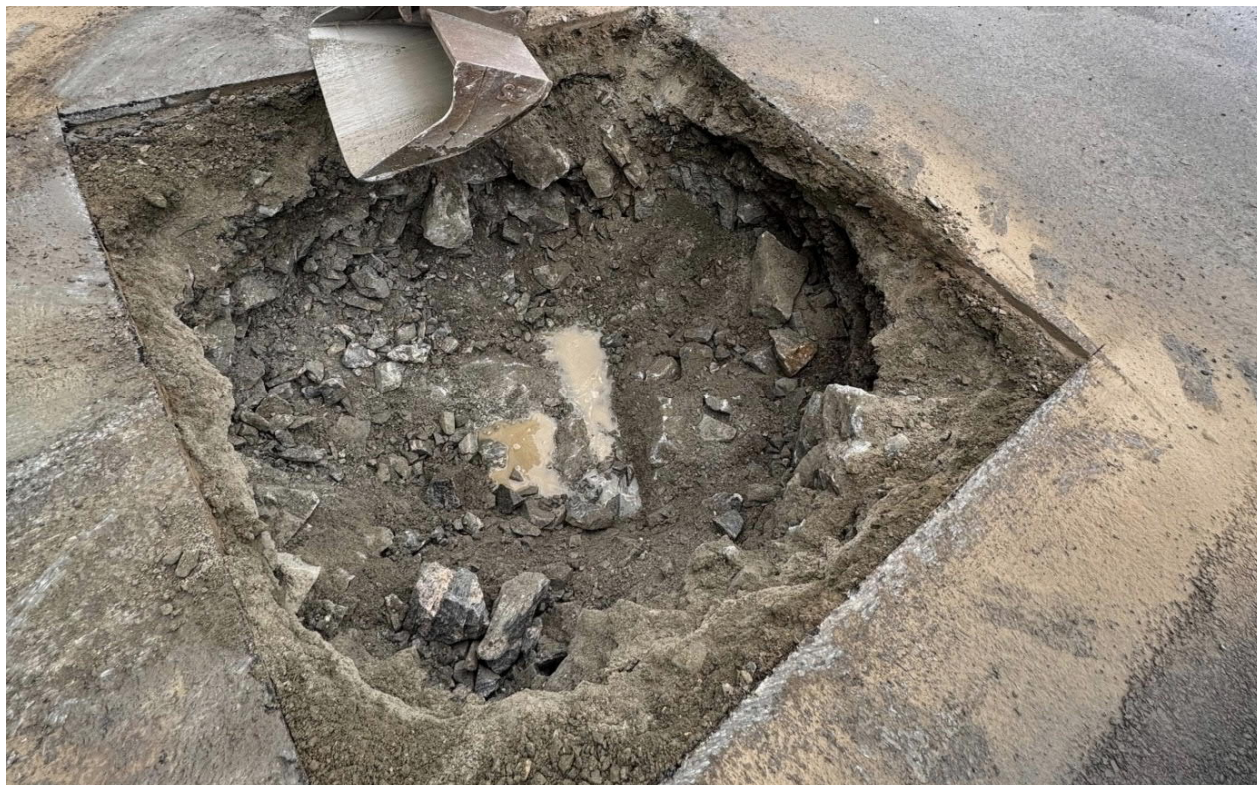
*Prøvegrop nr. 1*

#### Prøvegrop PG-1:

| * 0-0,3 m | Asfalt over komprimert bærelag (sand, grus, stein). |
| * 0,3-1,1 m | Sprengstein |
| * 1,1 m | Berg |

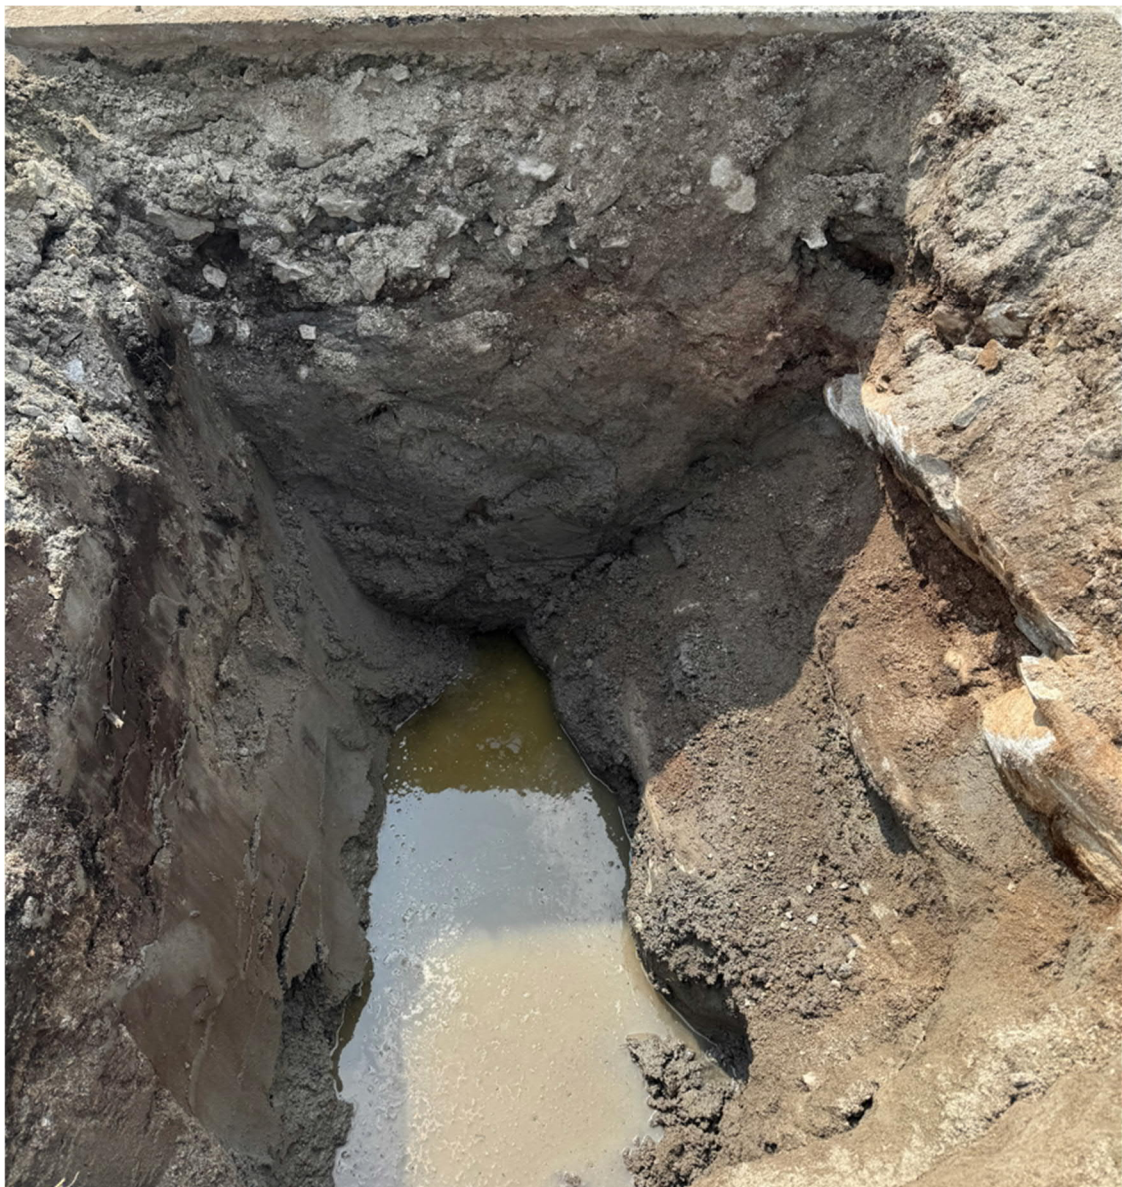
*Prøvegrop nr. 2*

#### Prøvegrop PG-2:

| * 0-0,2 m | Asfalt over avrettingslag (0-32 mm) . |
| * 0,2-0,5 m | Bærelag |
| * 0,5-1,3 m | Brunaktig grovkornet sandig masse med noe silt og noe grus/stein |
| * 1,3m | Berg (nærmest bergskjæringen er det i prøvegroppa bare ca. 0,4 m ned til berg) |

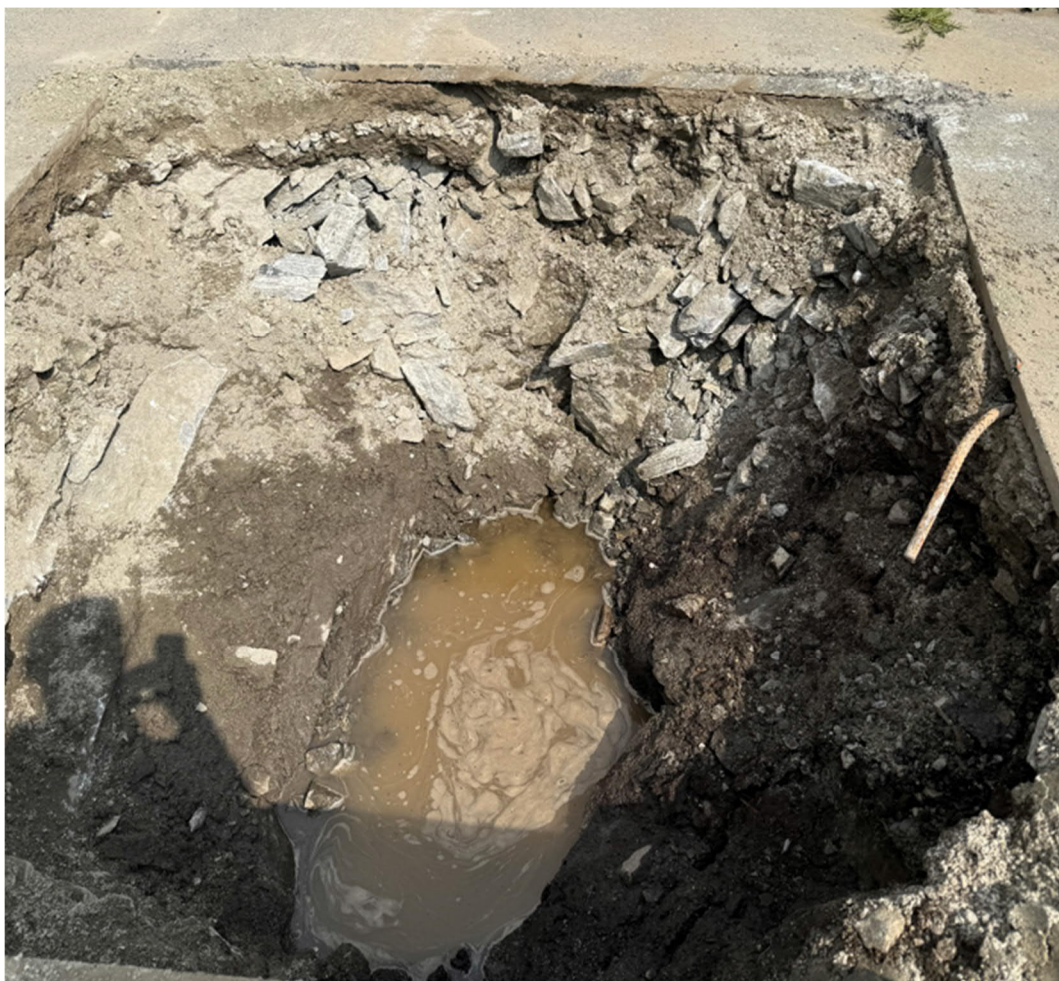
*Prøvegrop nr. 3*

### Prøvegrop PG-3:

| * 0-0,2 m | Asfalt over avrettingslag (0-32 mm) . |
| * 0,2-0,8/1,0 m | Sprengstein |
| * 0,8/1,0-1,3 m | Brunaktig grovkornet sandig masse med noe silt og noe grus/stein |
| * 1,3m | Berg |

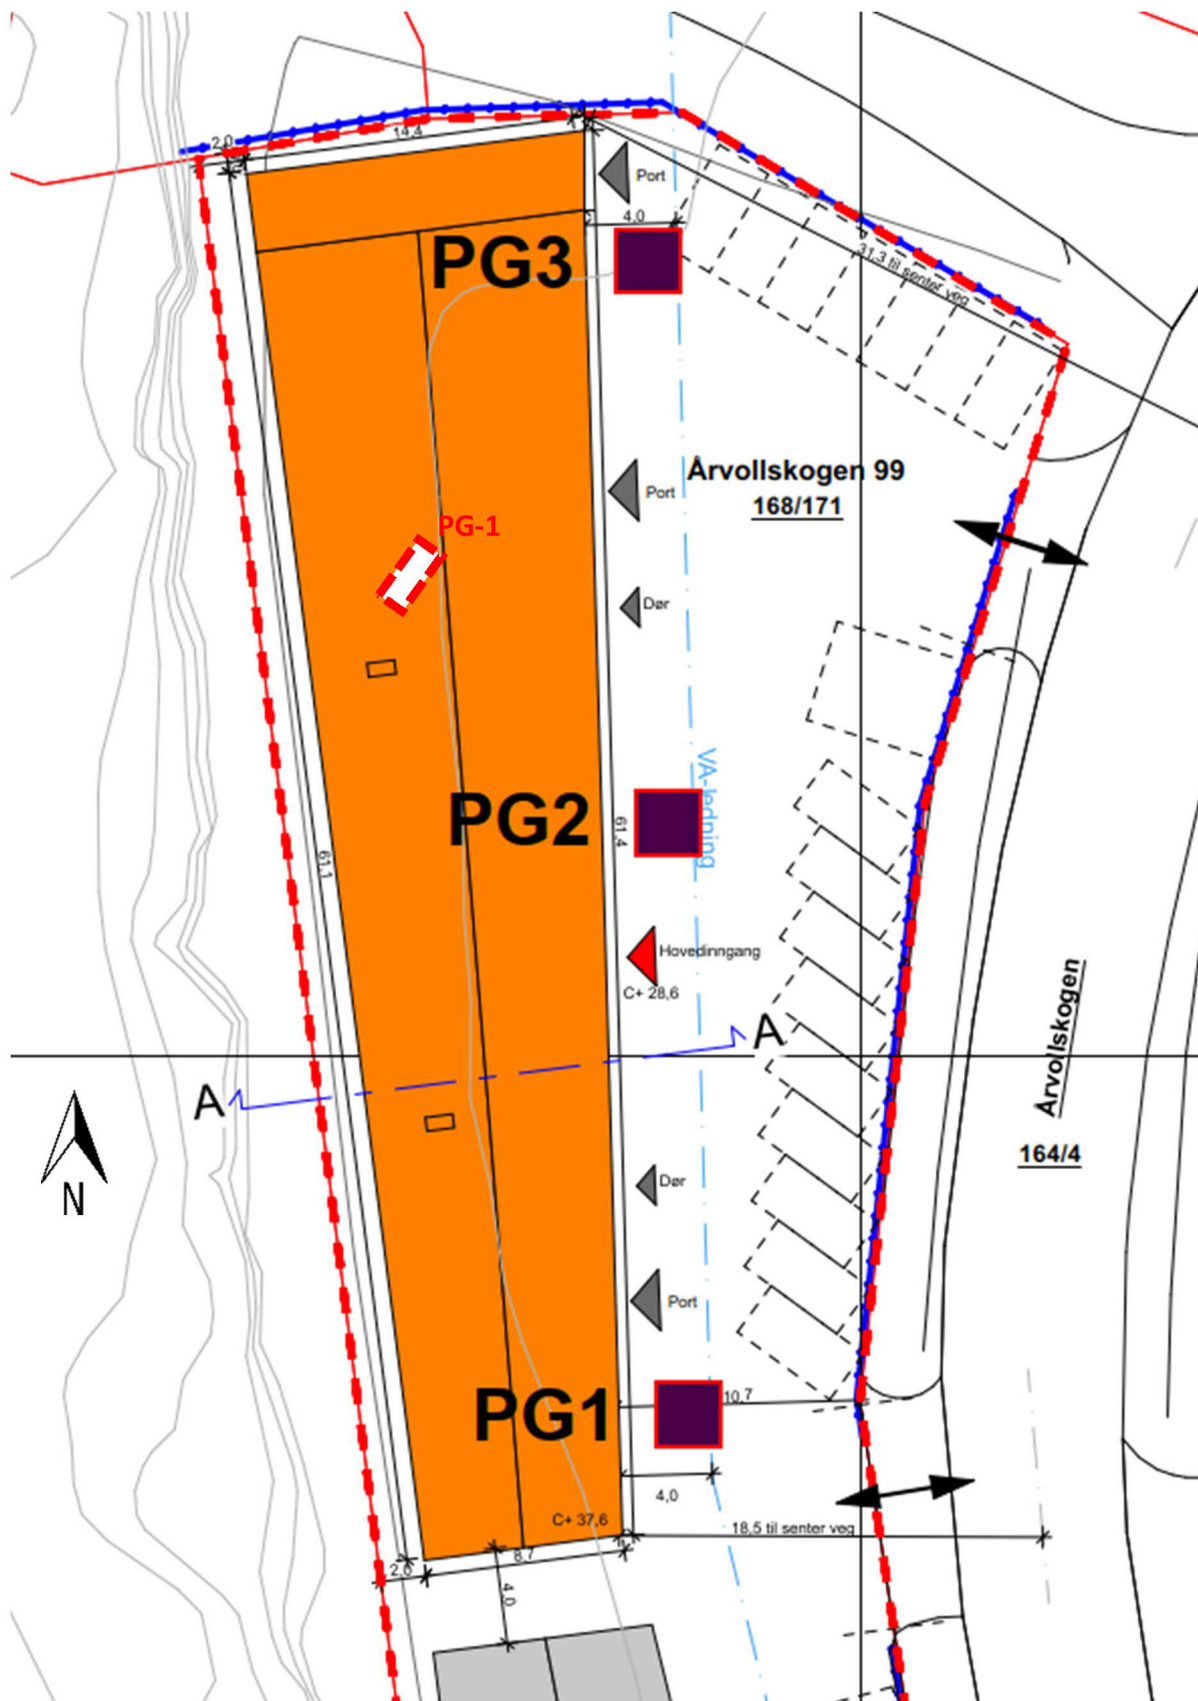
**Vedlegg 7: Plassering av prøvegroppene på tomta**

Den 04. juni 2025 er det utført en prøvegraving på tomta i regi av RIGeo AS hvor det ble gravd i 3 punkt for å se på grunnforholdene på den aktuelle delen av tomta. Prøvegropene ble gravd på østsiden av det planlagte bygget ettersom det er en bergskjæring på 8-10 m høyde på den vestre siden av bygget. Det vises til bildene i vedlegg 6 og plassering av gropene i plan (se vedlegg 7). Prøvegropene avdekket følgende forhold:
