# Gatedalen Miljøanlegg

EMNE  
Områdestabilitetsvurdering iht. NVE 1/2019

DATO / REVISJON: 29. juni 2022 / 01  
DOKUMENTKODE: 10220671-RIG-RAP-002

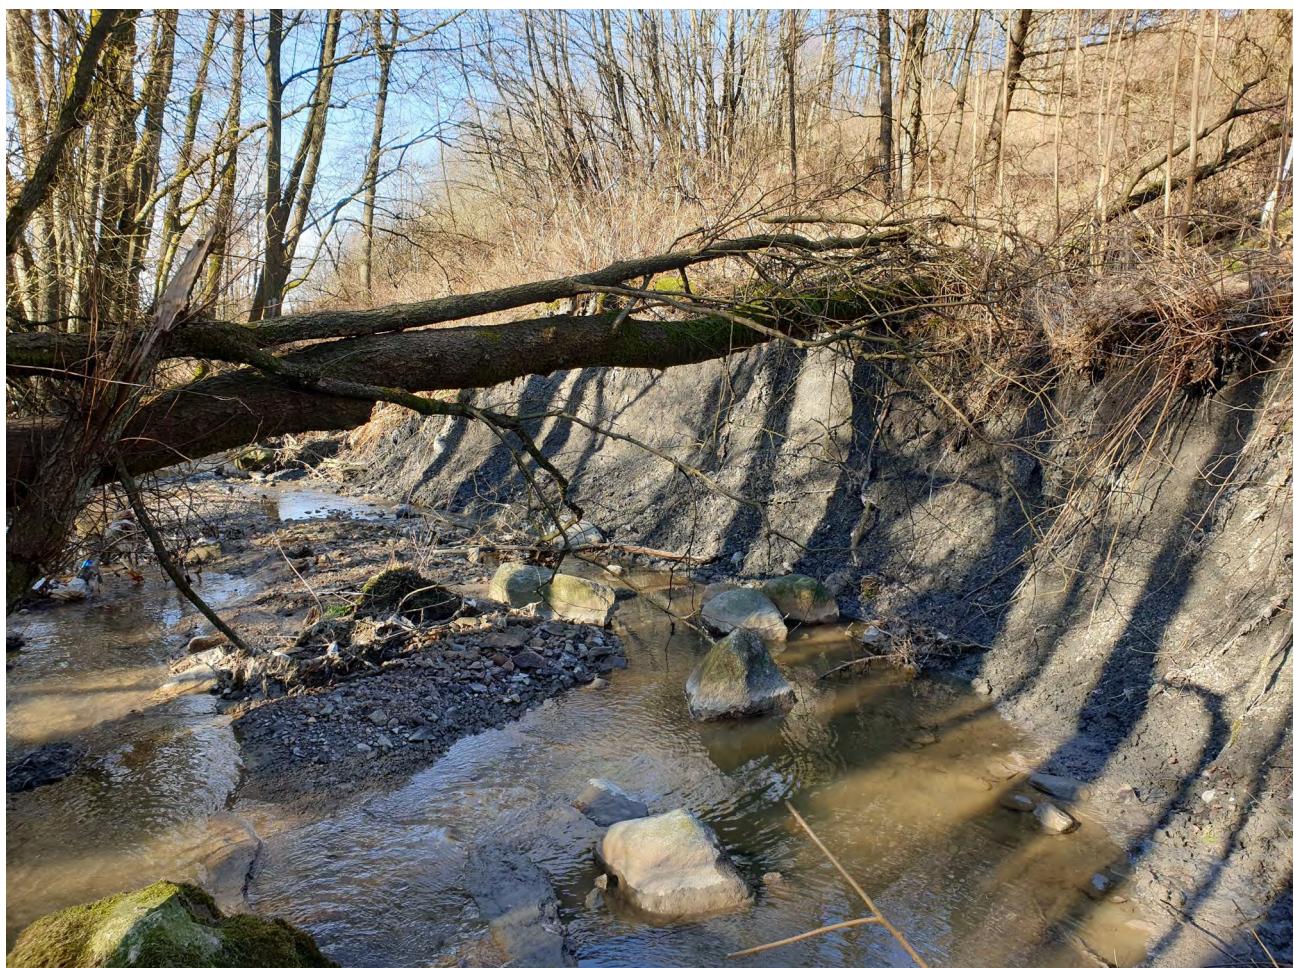
Figur 4-1: Erosjonsforhold langs bekken i Gatedalen. Bekken har her erodert seg ned anslagsvis 2 meter. Bildet er tatt av Norconsult.

Erosjonen og sikringstiltak i form av erosjonssikring må utredes videre slik at kravene til erosjon i henhold til NVEs veileder nr. 1/2019 [2] er tilfredsstilt.

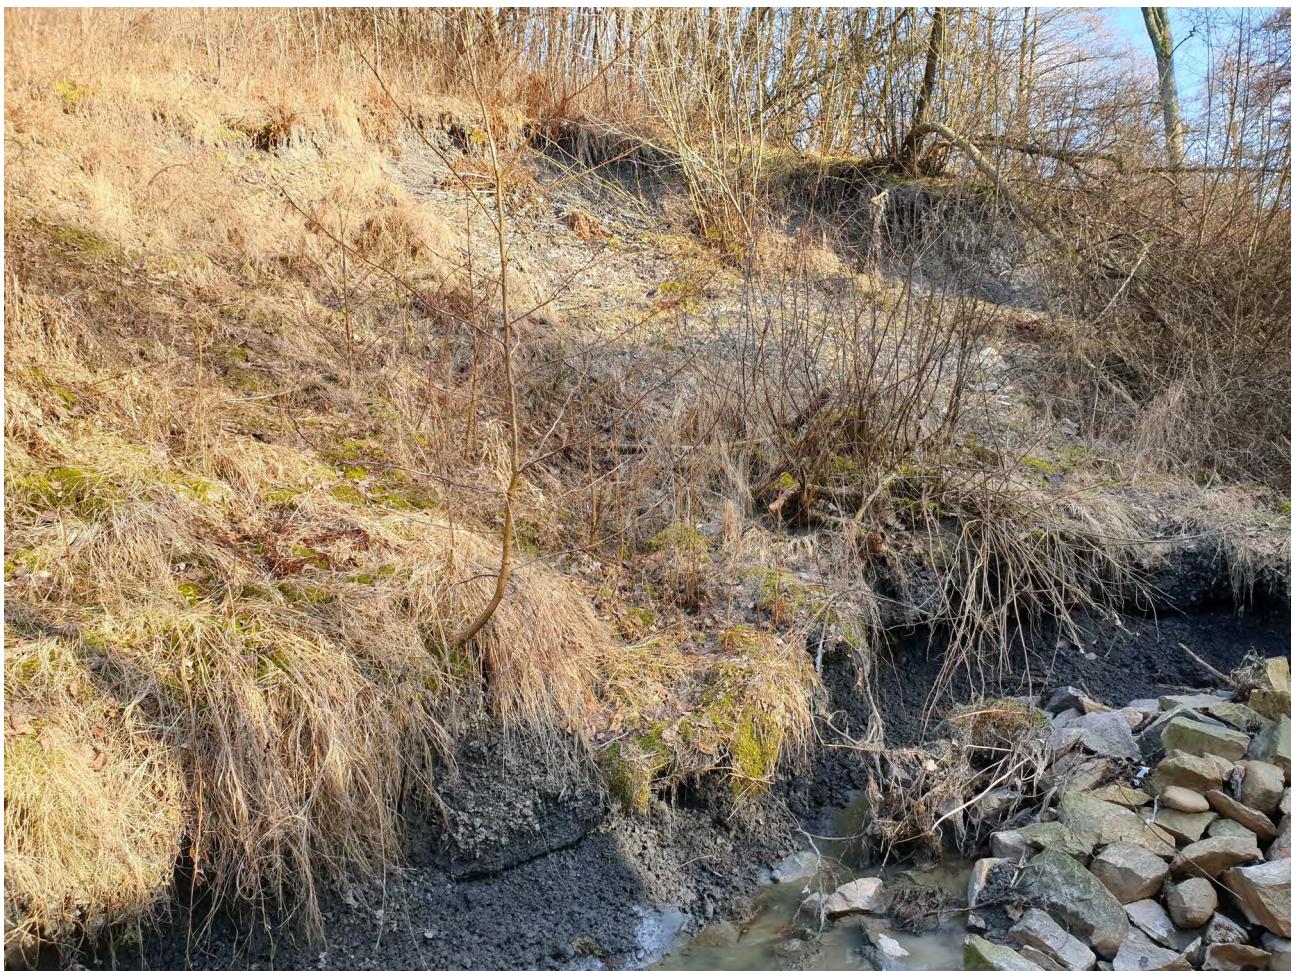
Figur 4-2: Glidning/bevegelser i bakken i skråningen nordøst for bekken. Bildet er tatt av Norconsult.

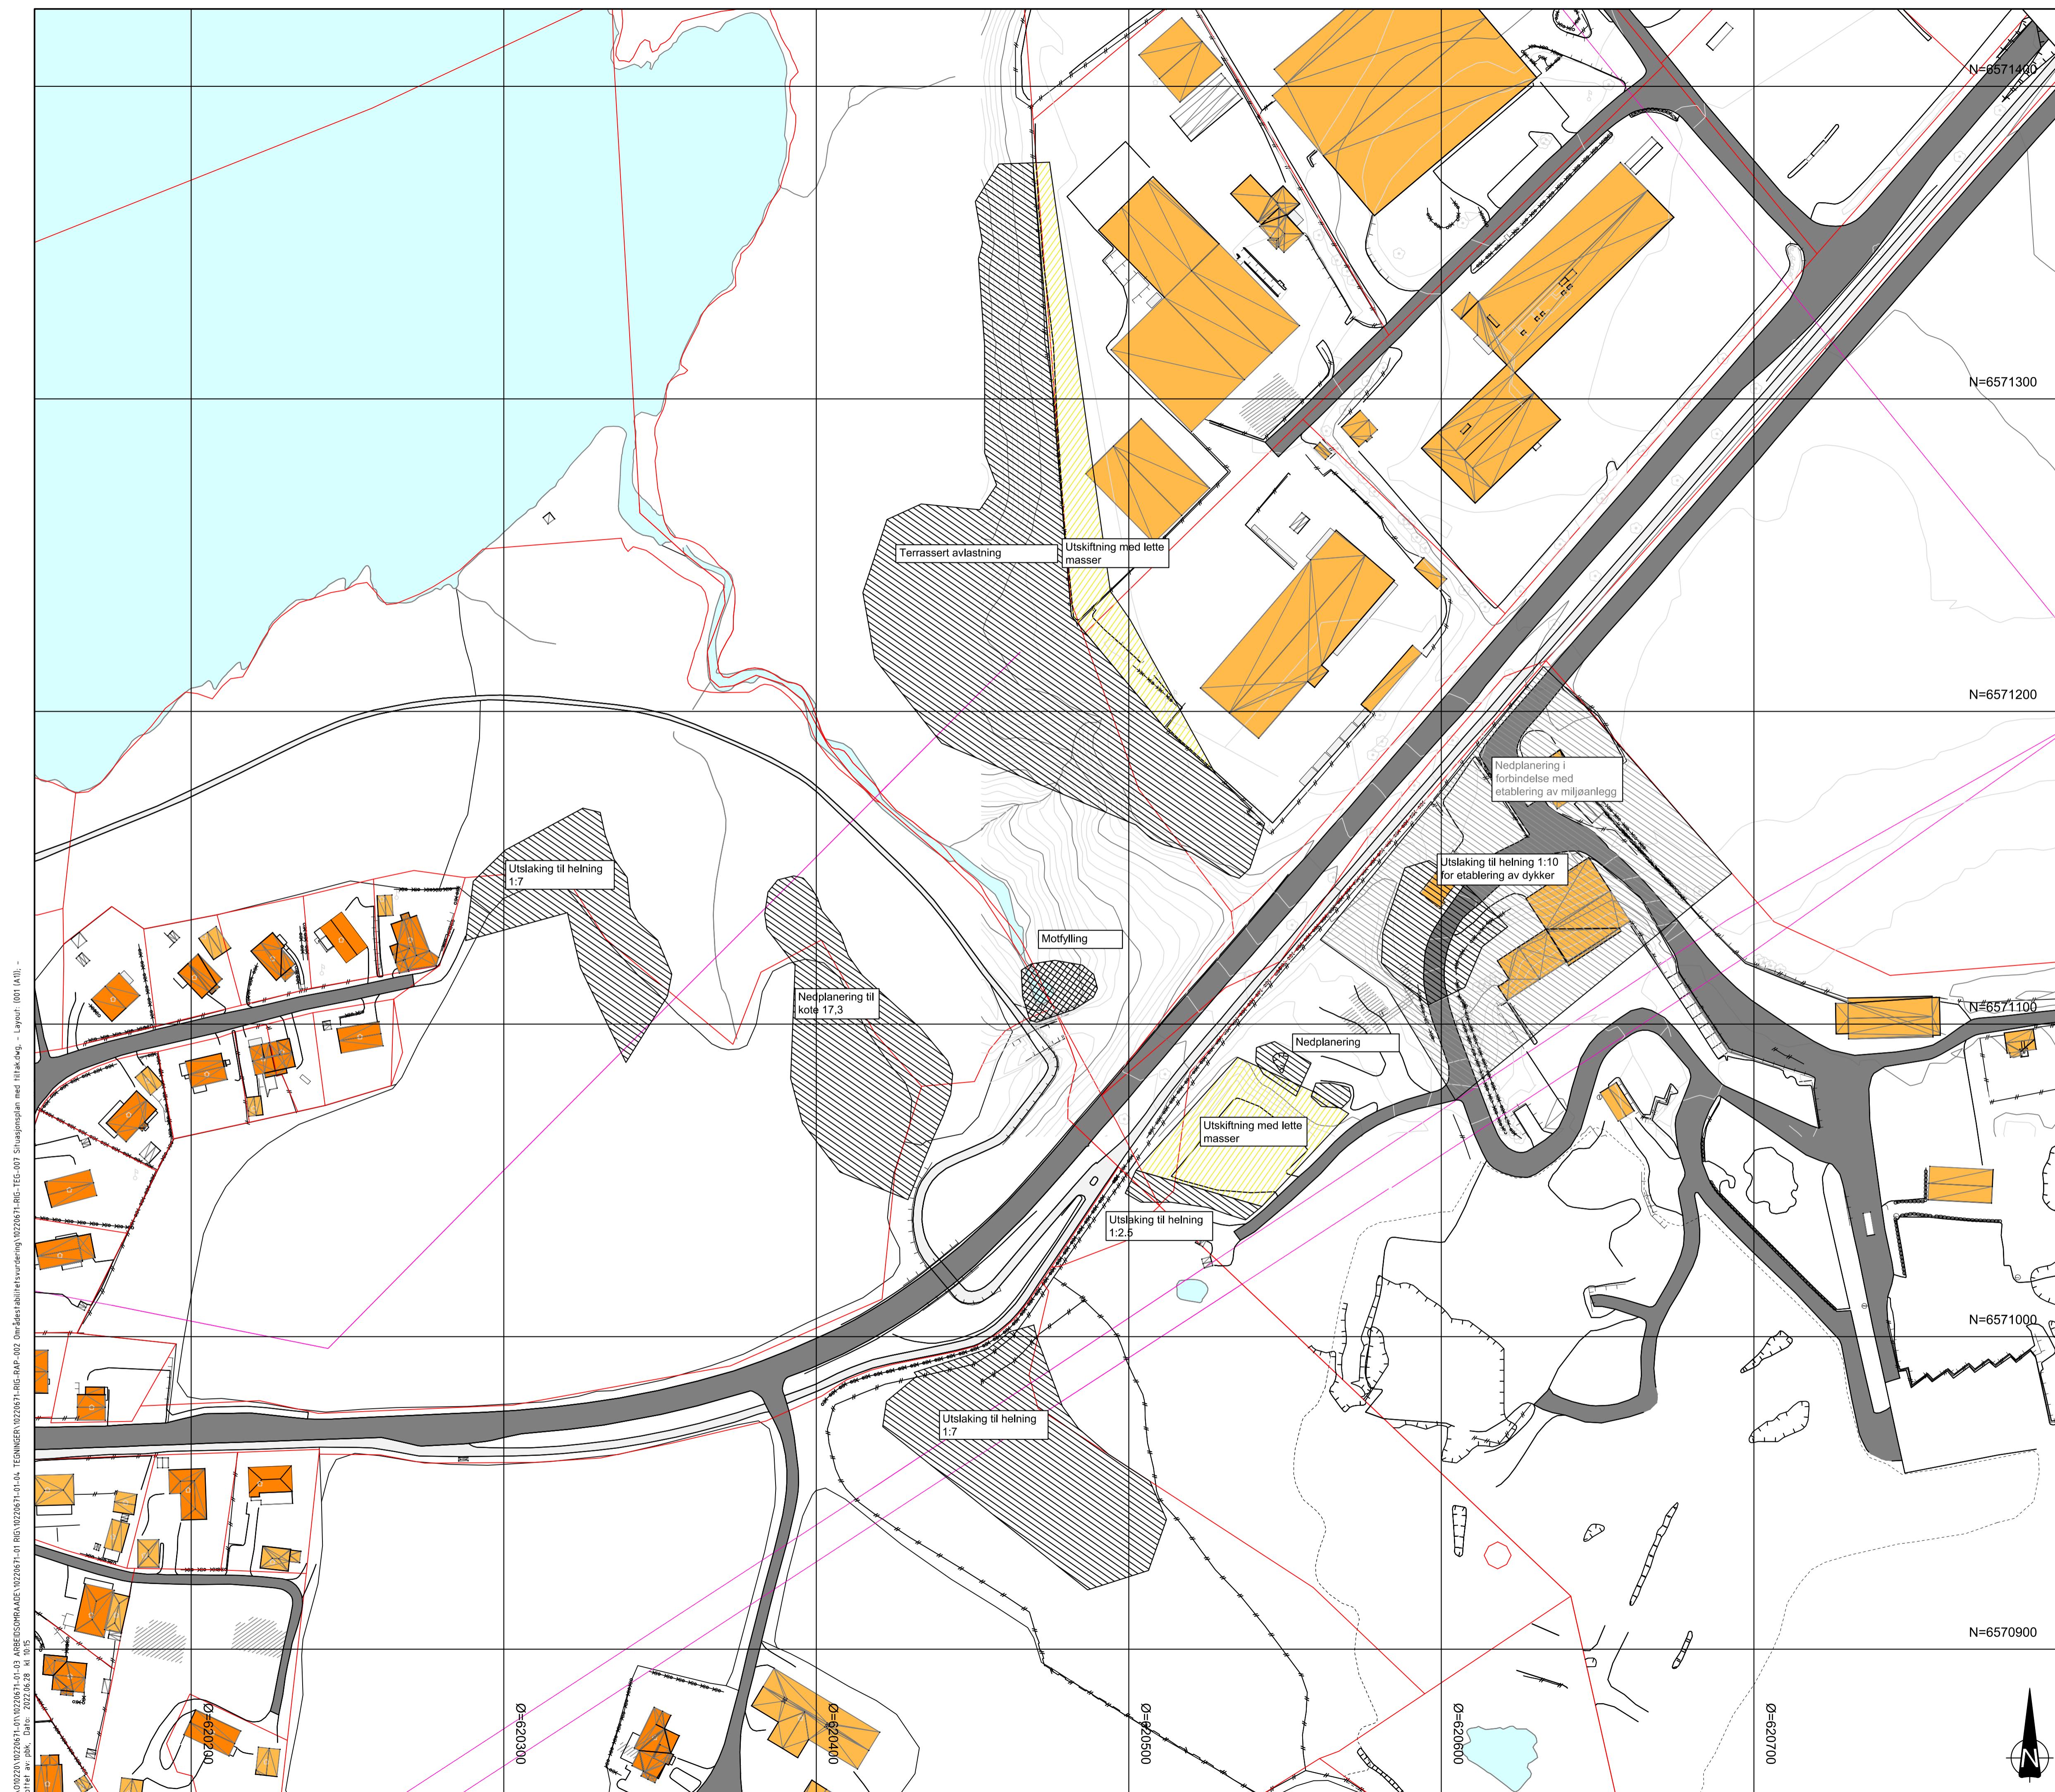
Tegningen viser grovt skisserte stabiliseringstiltak. Endelig utforming og omfang av tiltak må vurderes nærmere i en detaljprosjeskeringsfase.

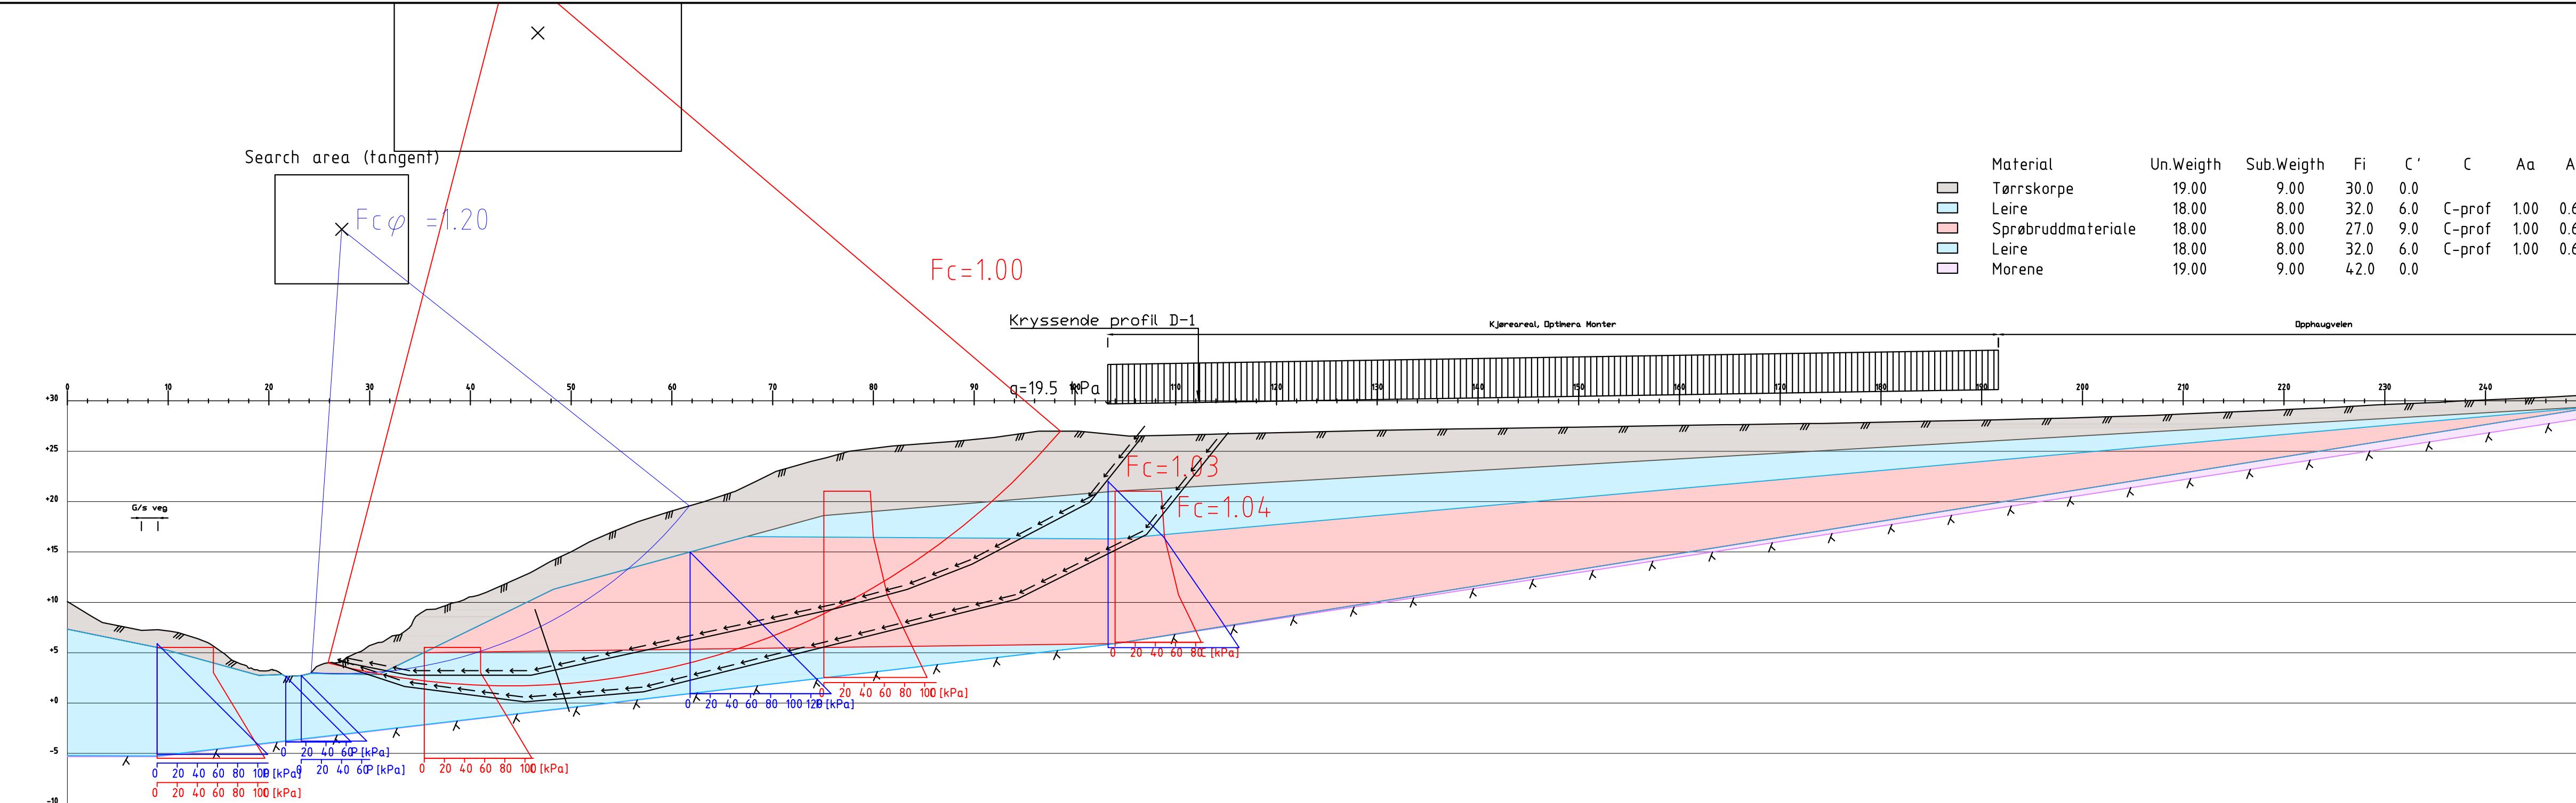
F<sub>c</sub>=1.00  
ADP  
Result file : h:\oppdrag\p10220000-10229999\10220671 gatedalen sammenstilling\geosuite\stabgraf.rit\profil d-1 - dagens situasjon \_ vol2.R1  
F<sub>c</sub>=1.03  
ADP - PLane  
Result file : h:\oppdrag\p10220000-10229999\10220671 gatedalen sammenstilling\geosuite\stabgraf.rit\profil d-1 - dagens situasjon \_ vol2.R3  
F<sub>c</sub>=1.04  
ADP - PLane - kritisk etter fylling  
Result file : h:\oppdrag\p10220000-10229999\10220671 gatedalen sammenstilling\geosuite\stabgraf.rit\profil d-1 - dagens situasjon \_ vol2.R4

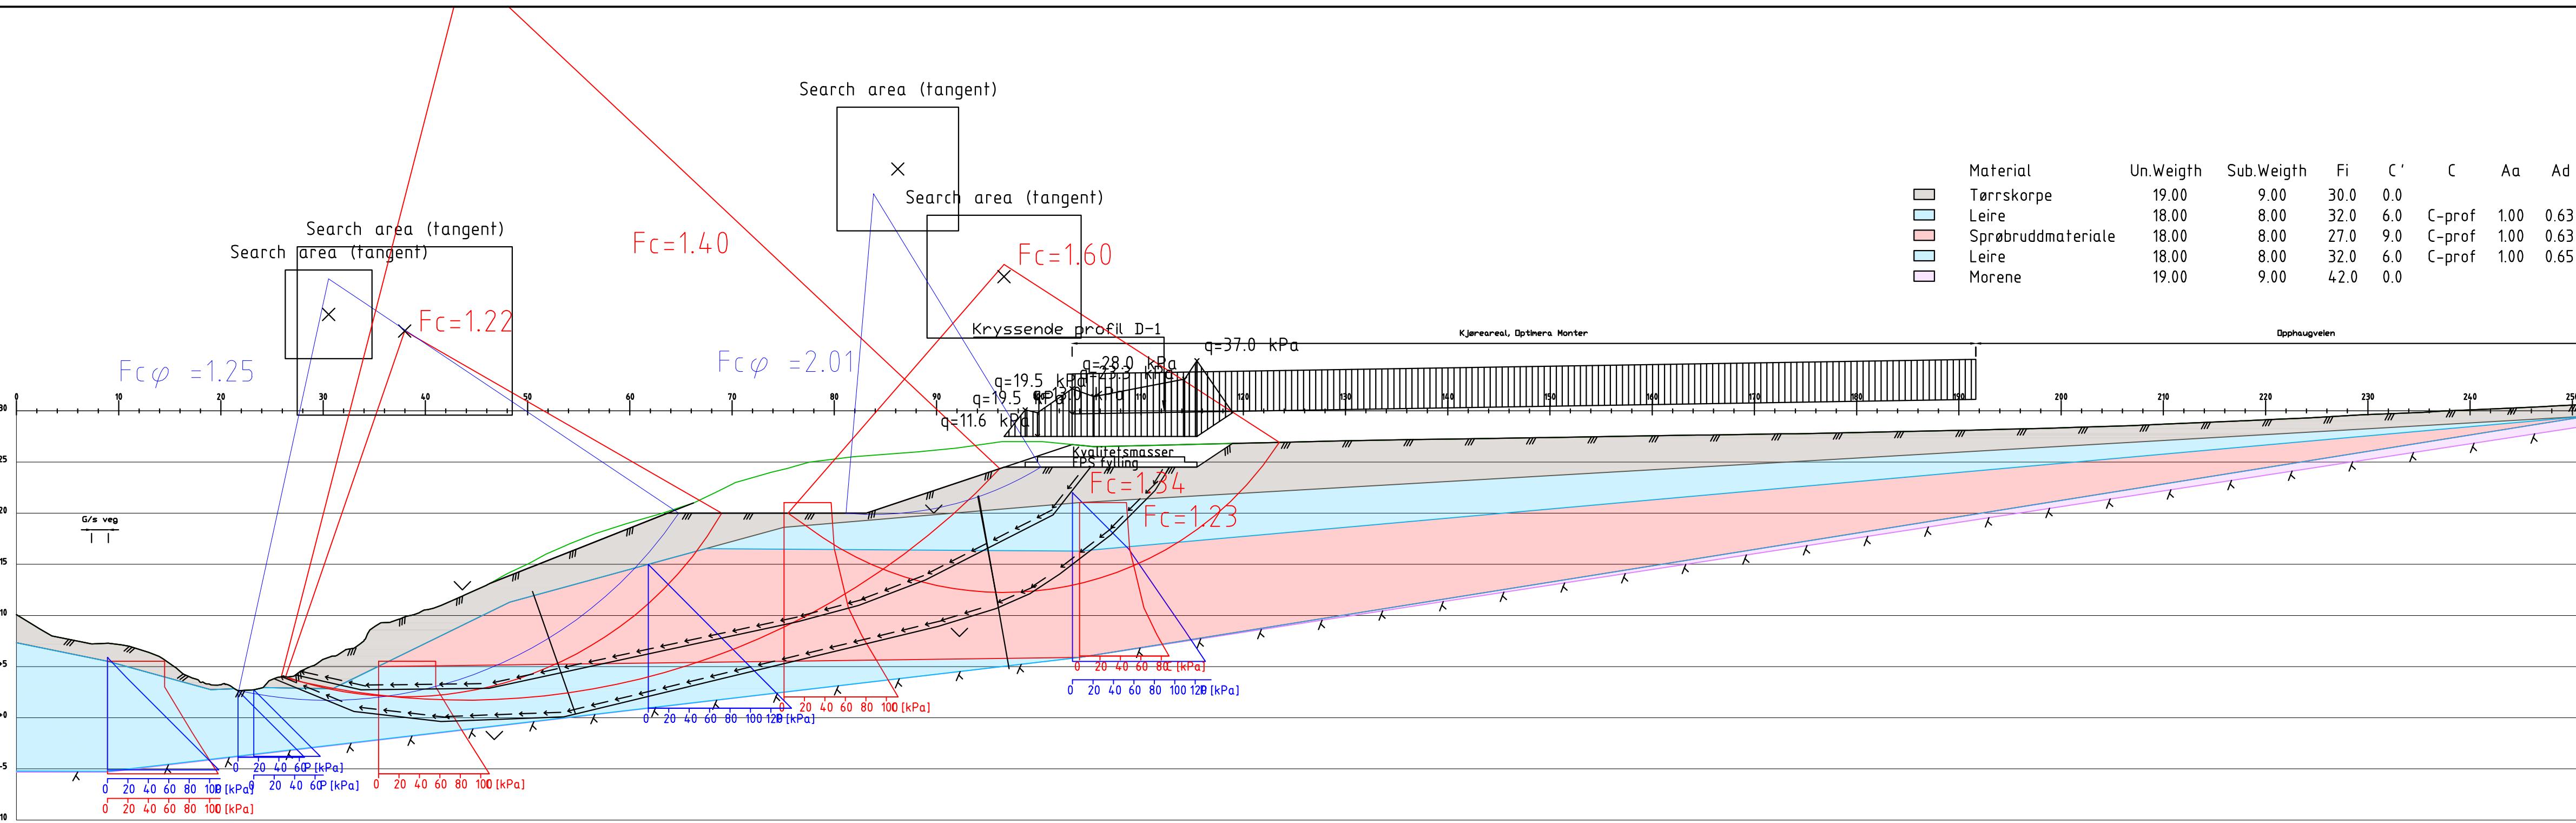
Fc=1.22 ADP Result file : h:\oppdrag\p10220000-10229999\10220671 gatedalen sammenstilling\geosuite\stabgraf.rit\profil d-1 - med avlastning \_vol2.R1 Fcfi=1.25 afi Result file : h:\oppdrag\p10220000-10229999\10220671 gatedalen sammenstilling\geosuite\stabgraf.rit\profil d-1 - med avlastning \_vol2.R1

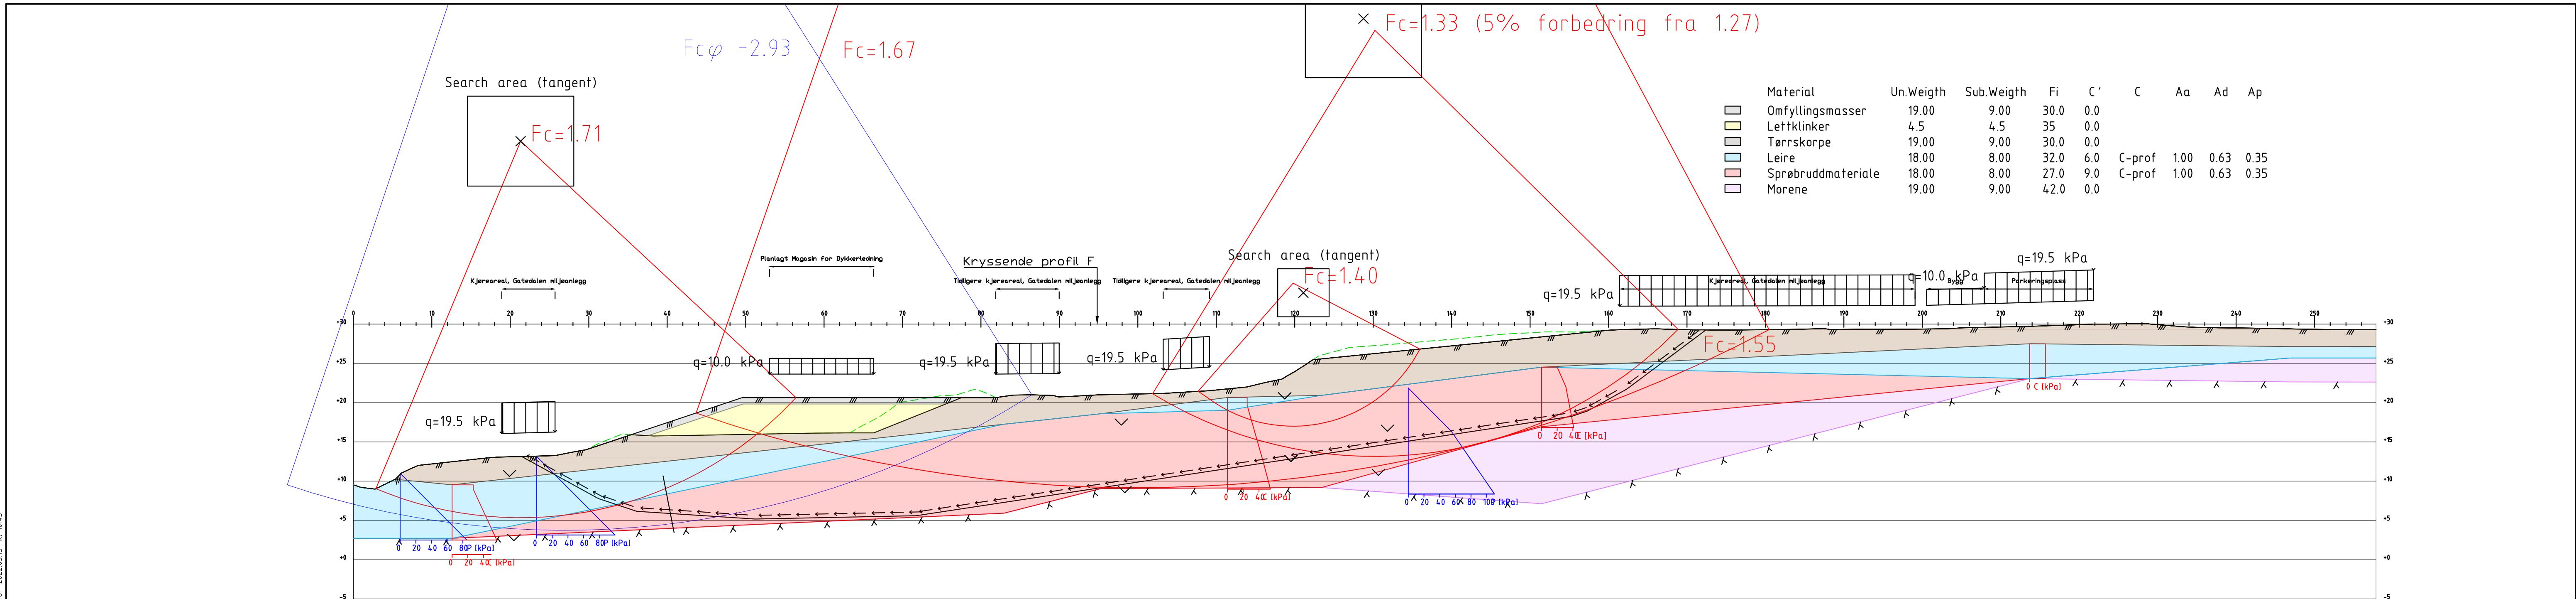
F<sub>c</sub>=1.71  
ADP - Lettfylling  
Result file : h:\oppdrag\p10220000-10229999\10220671 gatedalen sammenstilling\geosuite\stabgraf.rit\profil g - med oppfylling - lettiklinker.R1

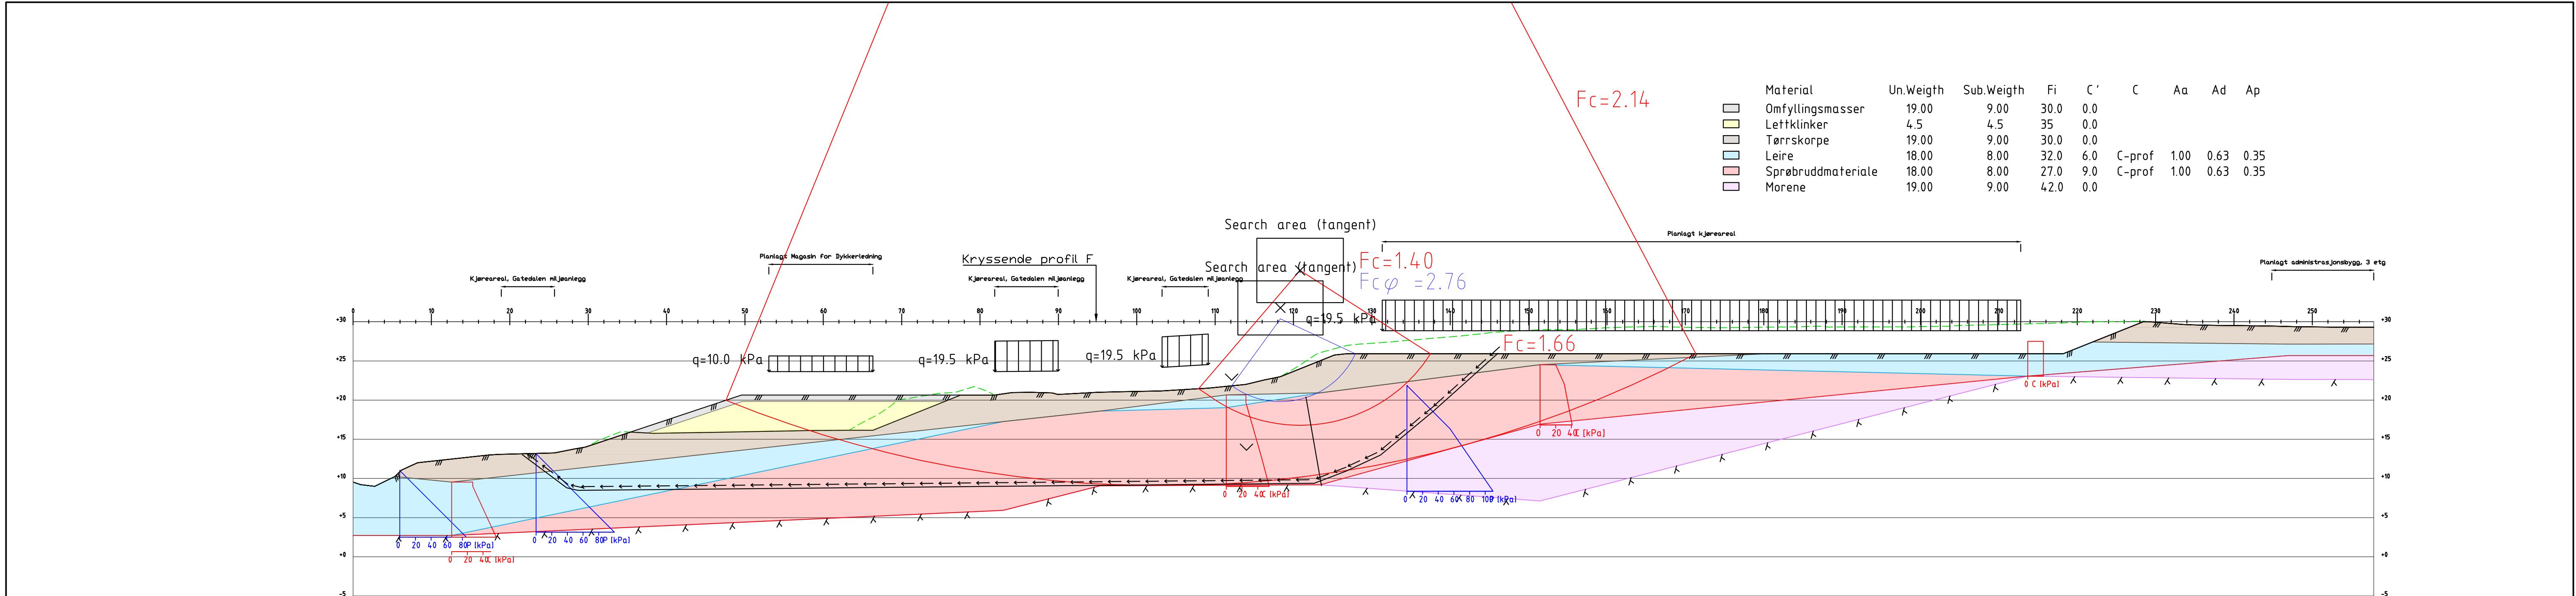
$F_c = 1.40$   
 ADP  
 Result file : h:\oppdrag\p10220000-10229999\10220671 gatedalen sammenstilling\geosuite\stabgraf.rit\profil g - kun miljøstasjon.R1  
 $F_c = 2.14$   
 ADP - GLOBAL - Dagens  
 Result file : h:\oppdrag\p10220000-10229999\10220671 gatedalen sammenstilling\geosuite\stabgraf.rit\profil g - kun miljøstasjon.R3  
 $F_c f_i = 2.76$   
 a<sub>fi</sub>  
 Result file : h:\oppdrag\p10220000-10229999\10220671 gatedalen sammenstilling\geosuite\stabgraf.rit\profil g - kun miljøstasjon.R4  
 $F_c = 1.66$   
 ADP - PLane - GLOBAL  
 Result file : h:\oppdrag\p10220000-10229999\10220671 gatedalen sammenstilling\geosuite\stabgraf.rit\profil g - kun miljøstasjon.R6

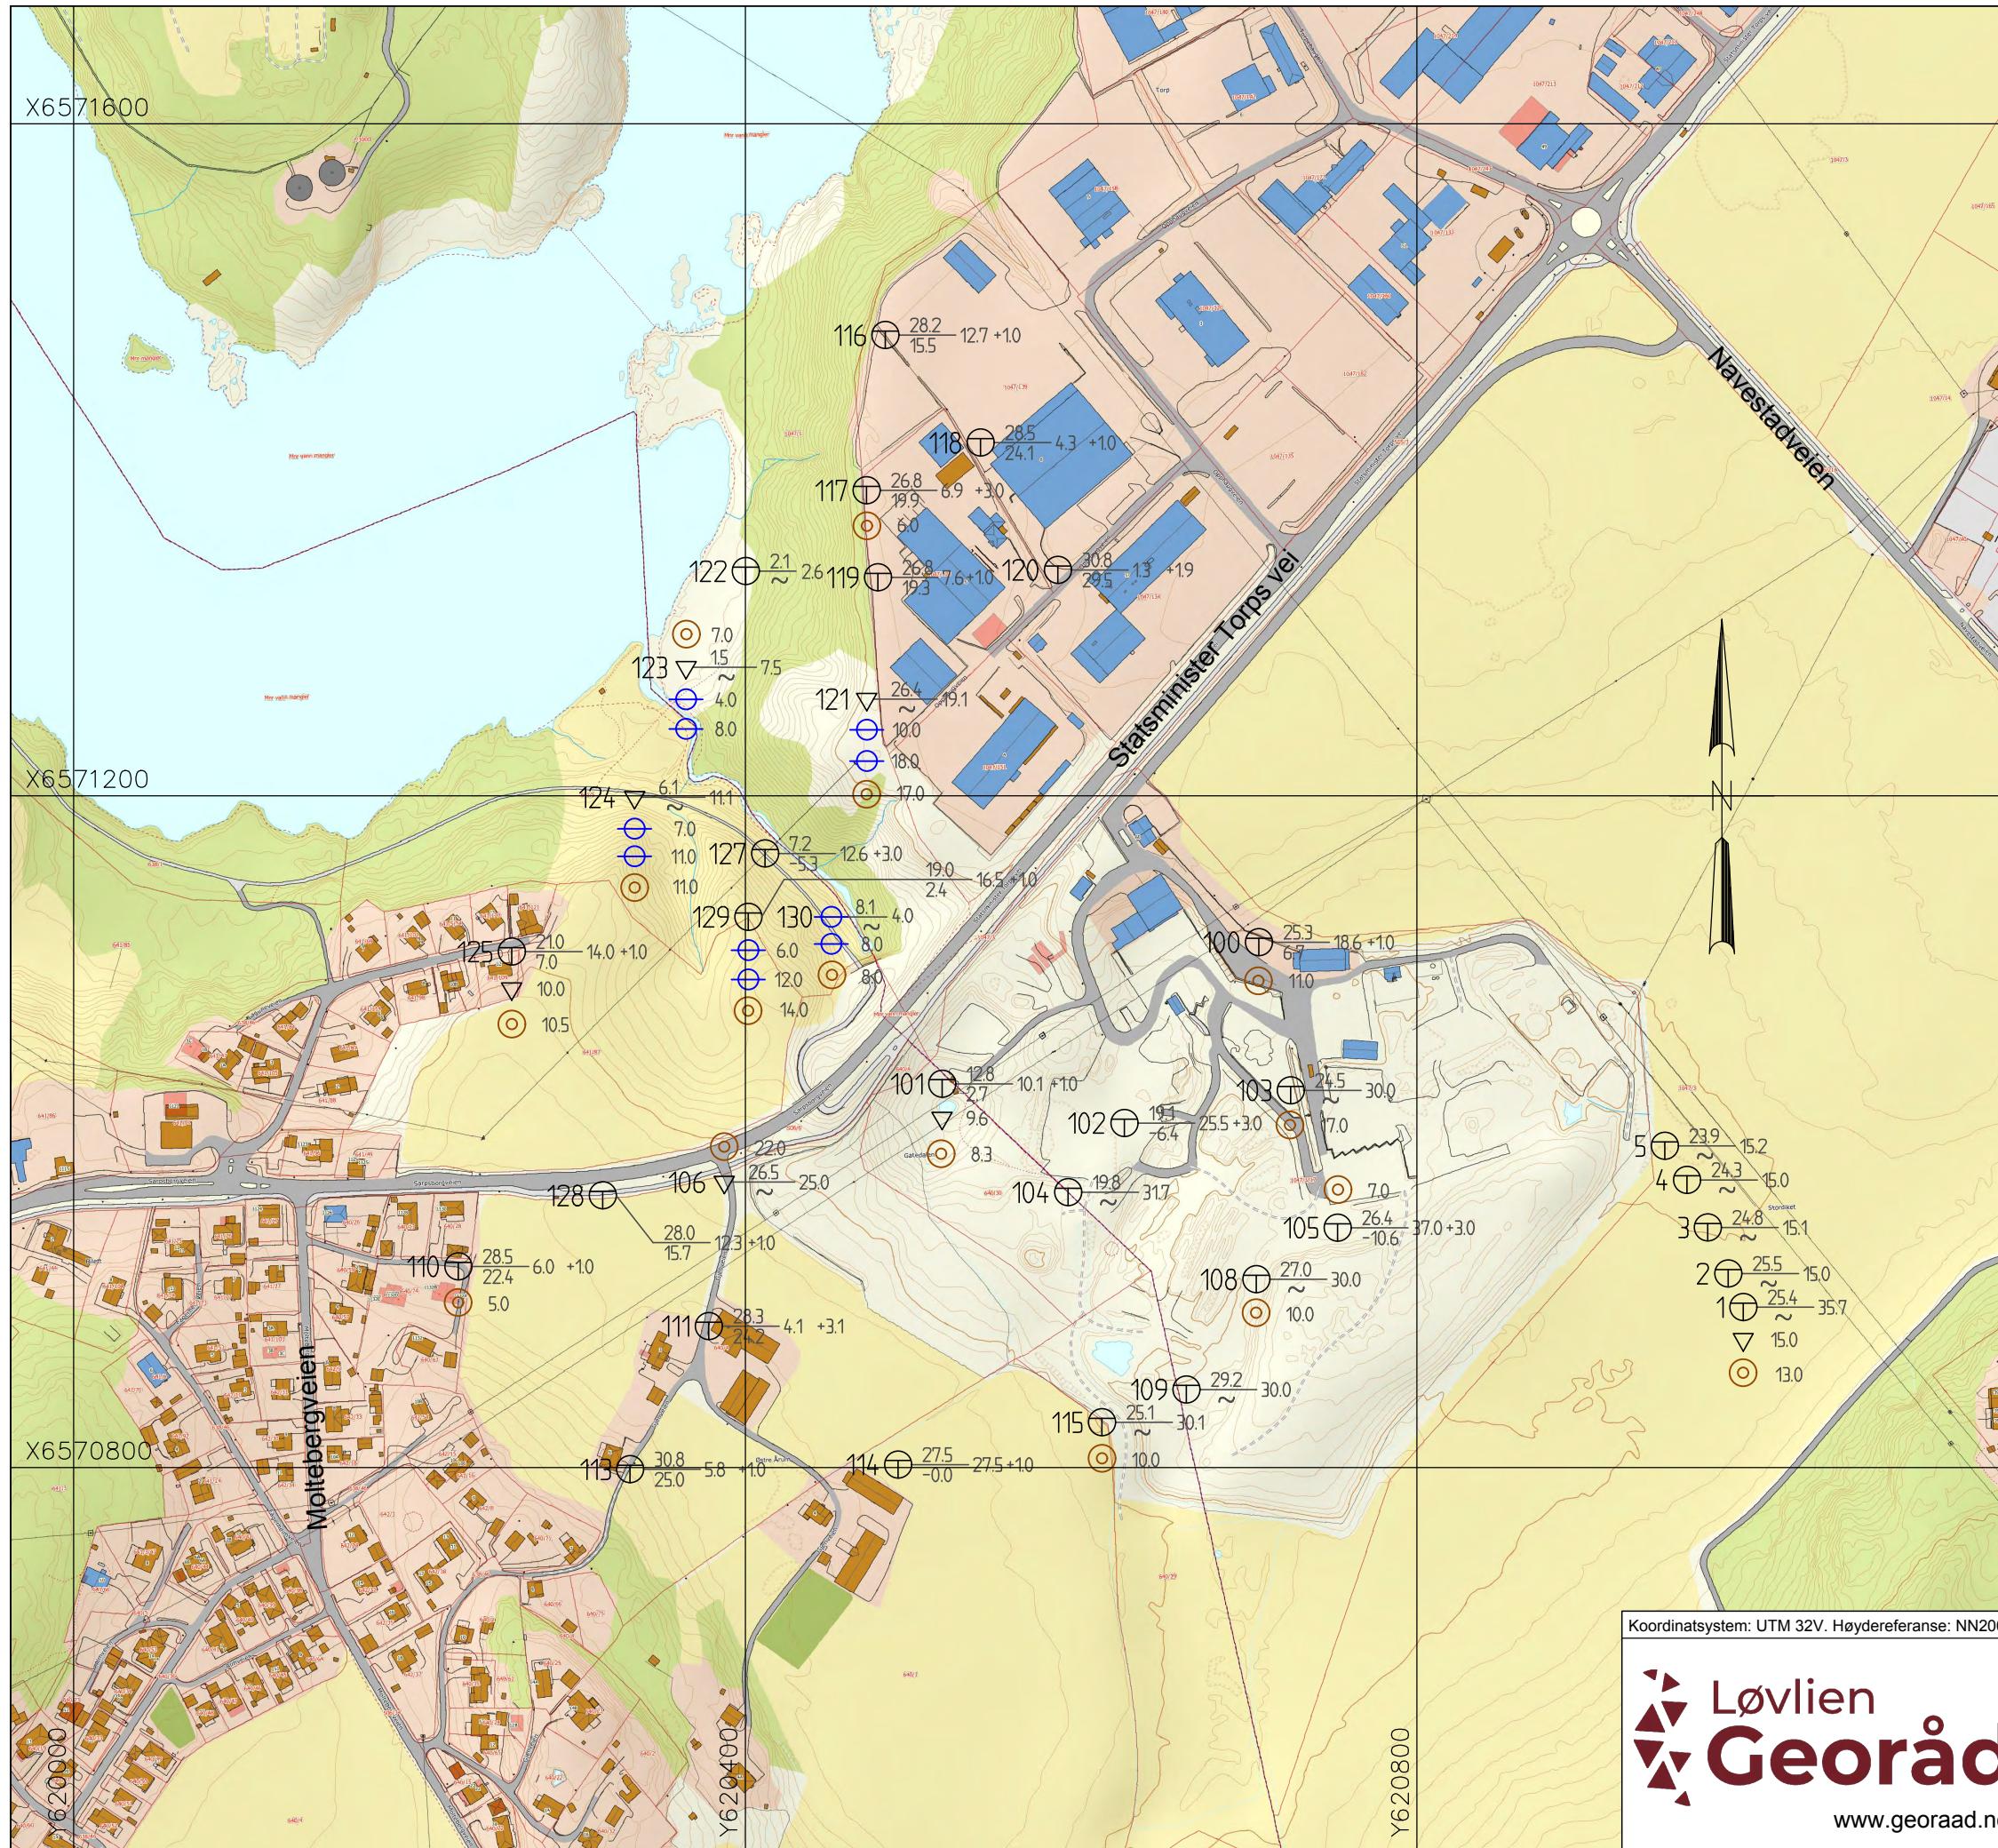
FORKLARINGER:				
PKT.NR.				
TOTALSONDERING		TERRENGNIVÅ BERGNIVA	BORDYBDE+BORET I BERG	
CPTU		BORDYBDE		
PRØVESERIE		PRØVEDYBDE		
PIEZOMETER		DYBDE SPISS		
Original		20.09.21	RMV	KR
Rev. Revisjonstekst		Dato	Ansvarlig	Kontrollert
atkhaver				
opdragsgiver				
esta AS				
osjekt				
00666-0176 Alvim RA				
ngningstittel				
tuasjonsplan m/ boredybder

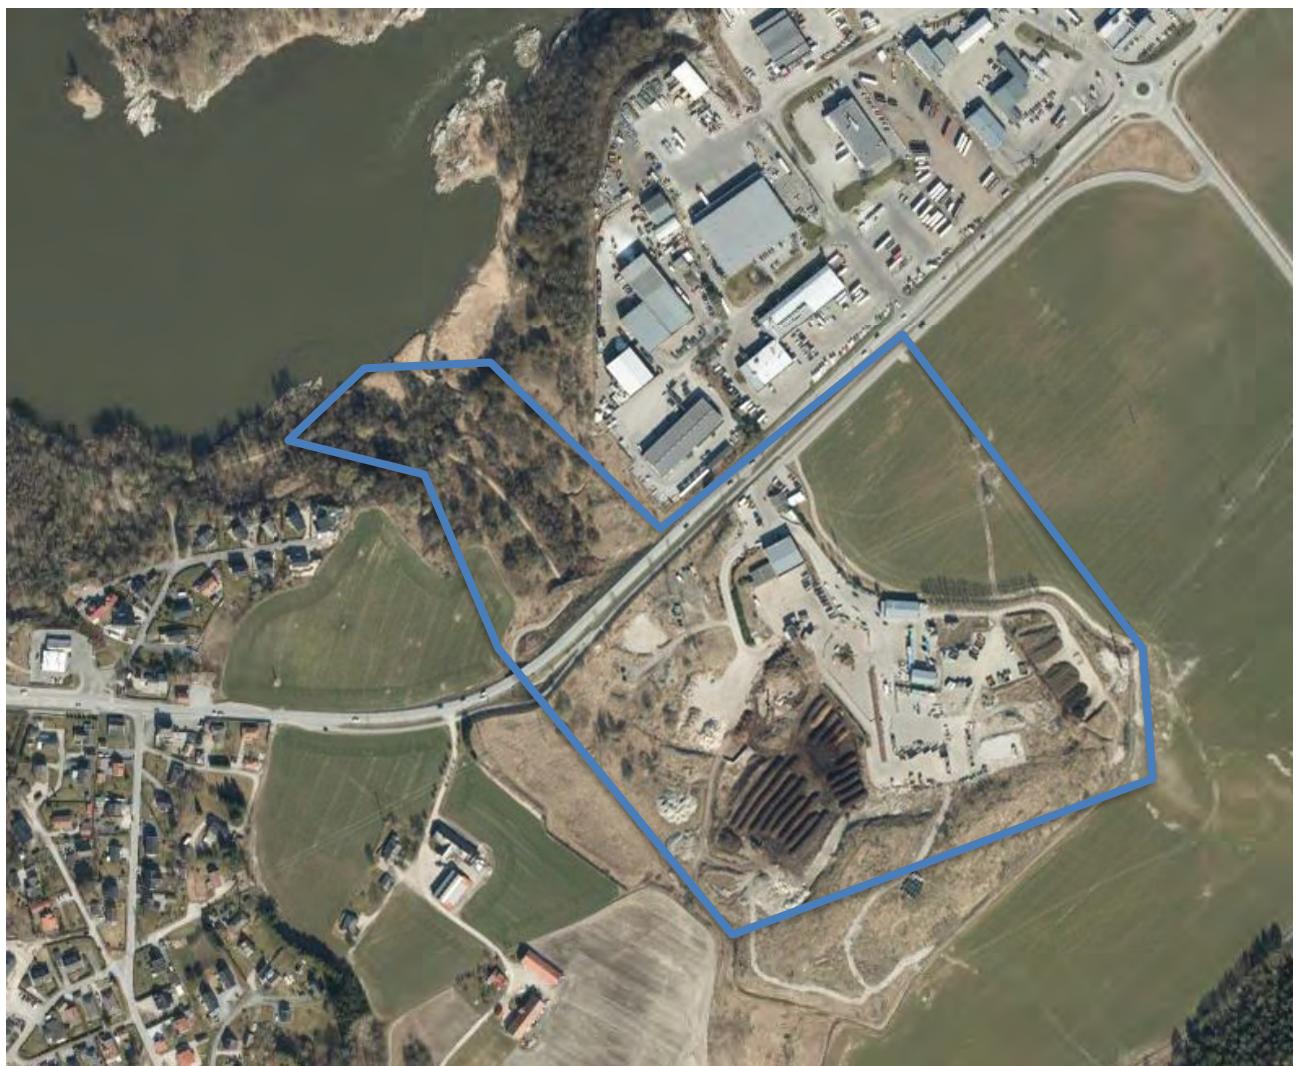
Figur 1-1: Grovt utsnitt av området hvor Sarpsborg kommune planlegger tiltak [1].

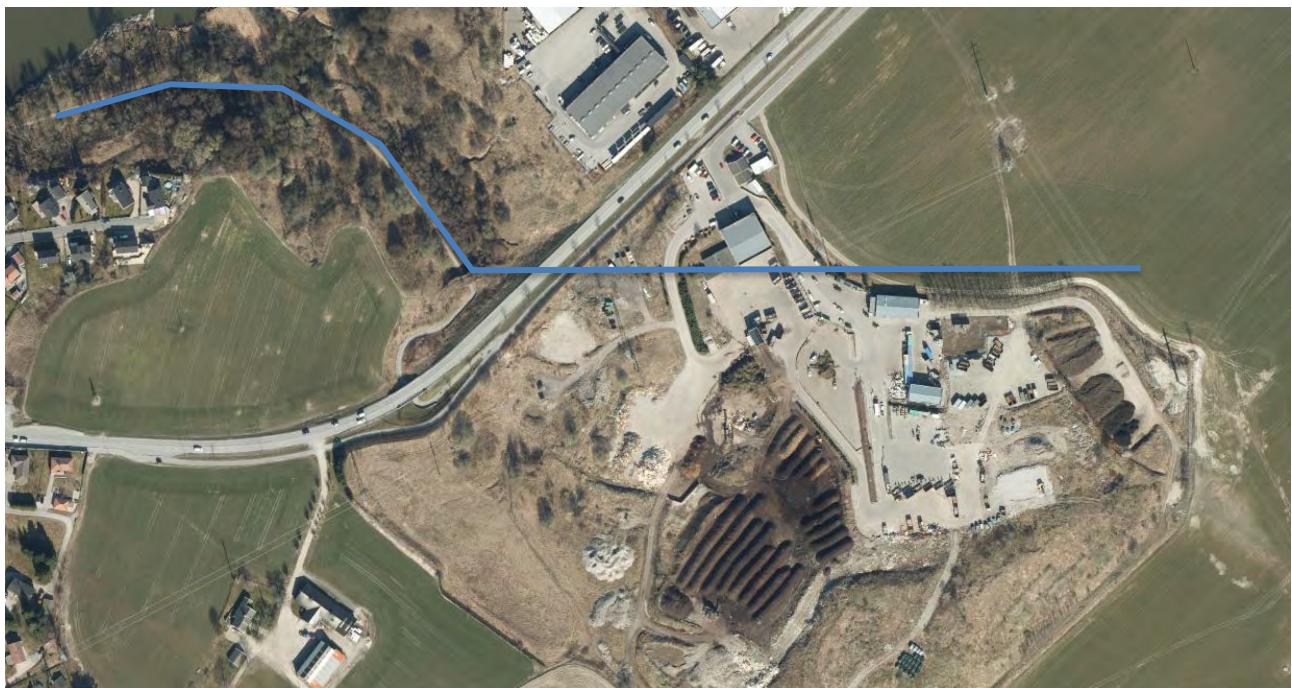
Figur 3-2: Grovt oversiktsbilde med plassering av ny VA-trasé vist med en blå linje [1].

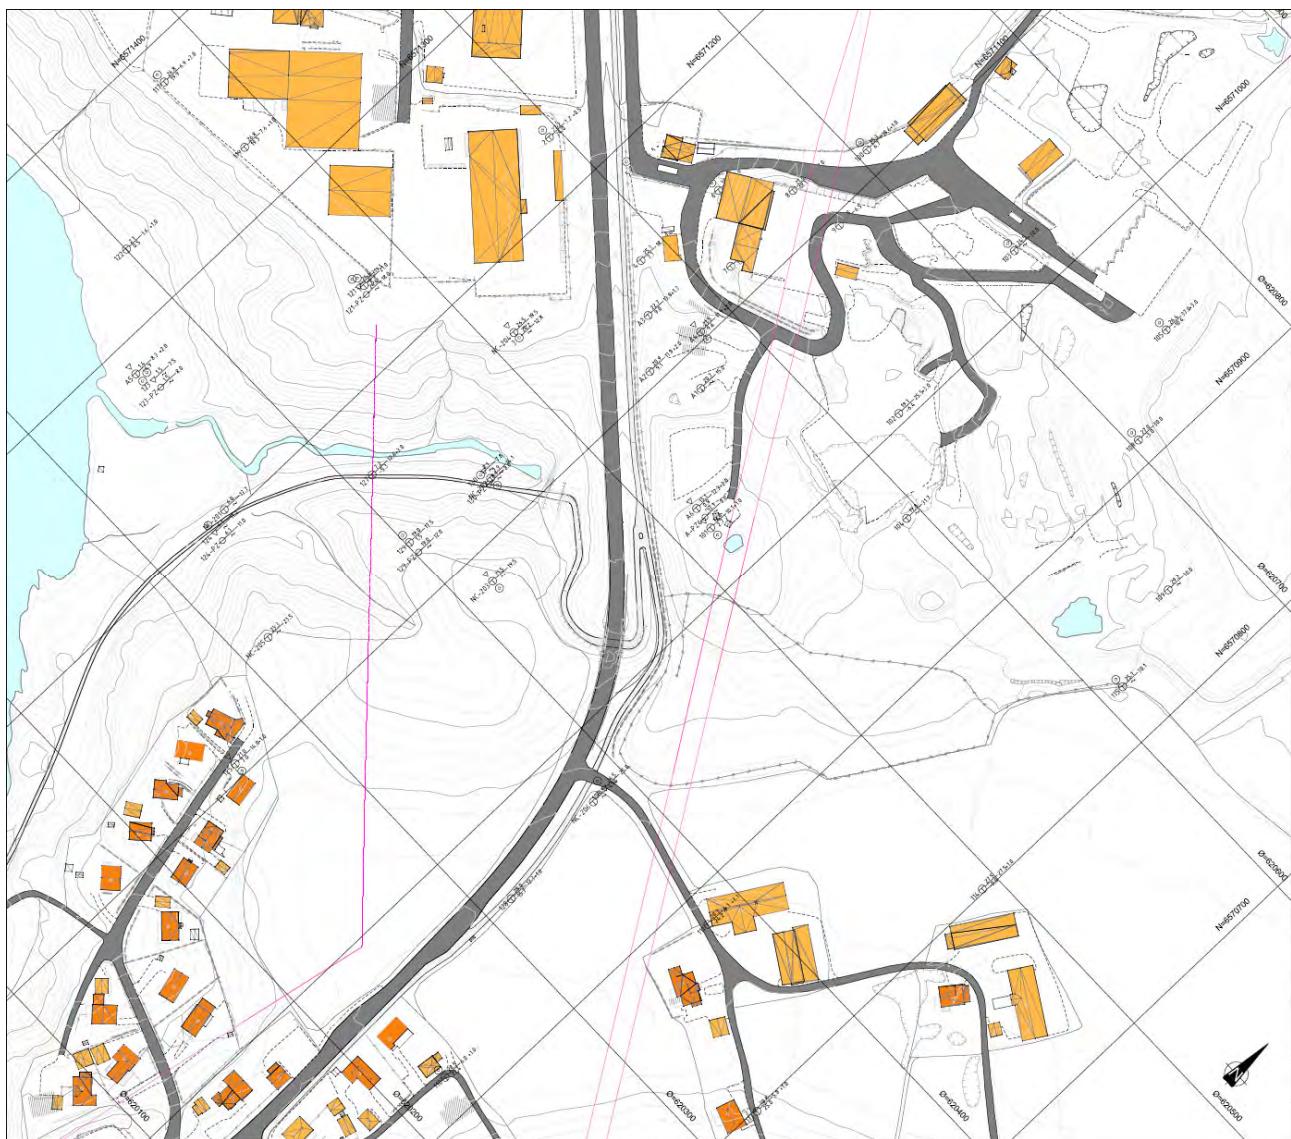
Figur 5-1: Boringer benyttet som grunnlag for vurderingene.

Kapittelet presenterer tolkingene utført for hvert enkelt borhull, samt en samlet tolkning av friksjonsvinkel og attraksjon basert på materialet forsøkene er utført i. Videre er alle de tolkede skjærstyrkeprofilene sammenstilt i et samleplott.

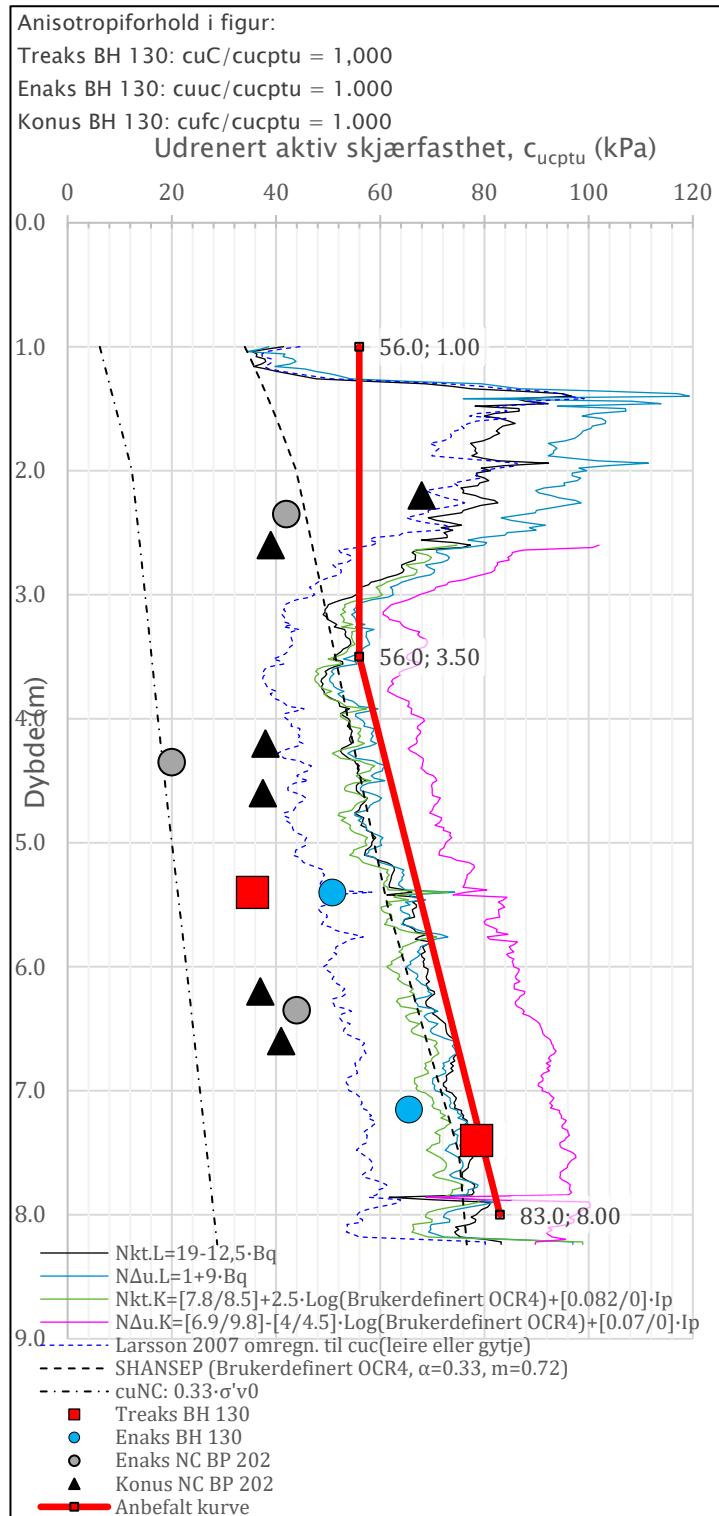
Figur 5-16: Tolt aktivt skjærstyrkeprofil for borhull 130.
