# Gatedalen Miljøanlegg

EMNE  
Områdestabilitetsvurdering iht. NVE 1/2019

DATO / REVISJON: 29. juni 2022 / 01  
DOKUMENTKODE: 10220671-RIG-RAP-002

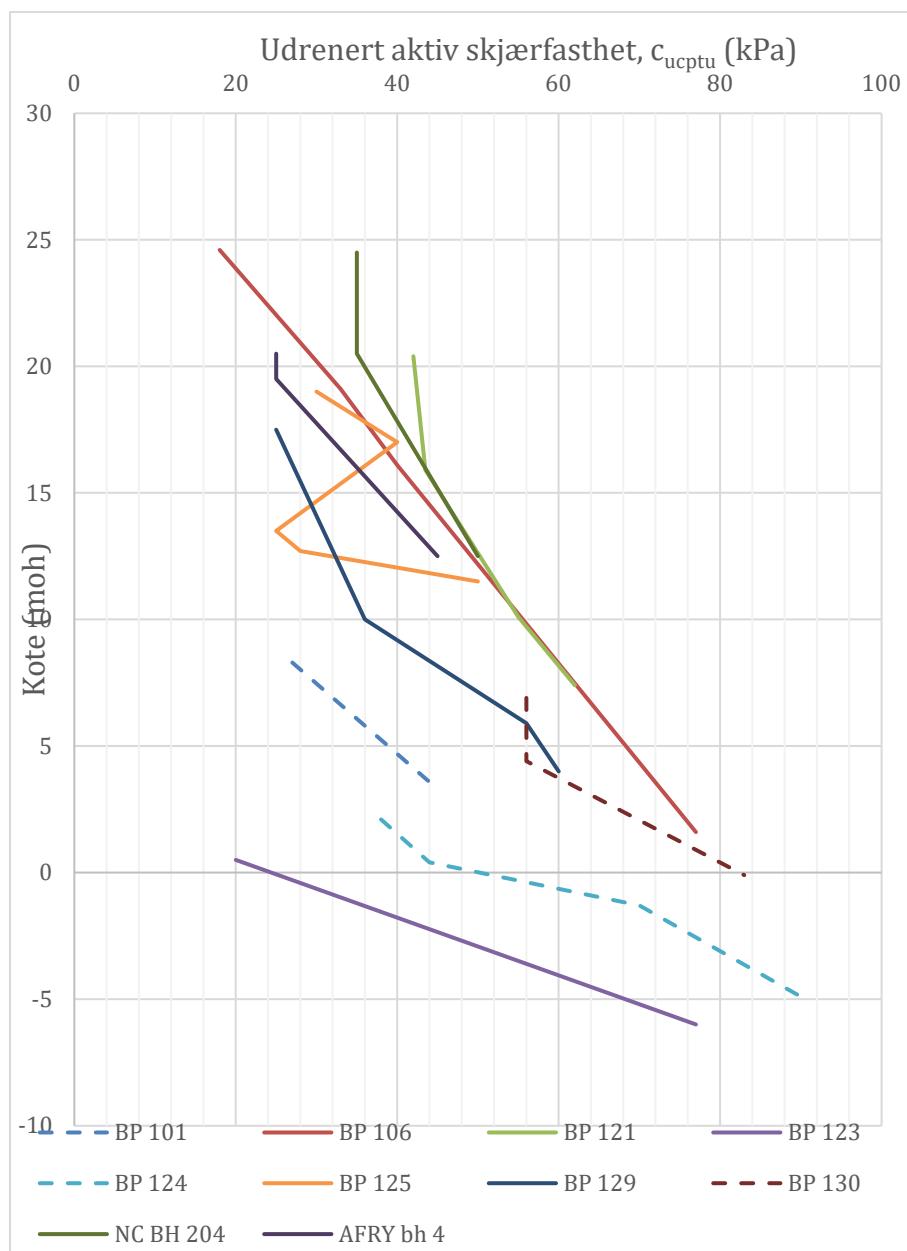
Som figuren viser, er det to trender for den udrenerte skjærstyrken avhengig av om forsøkene er utført i topp eller bunn av skråningene. For boringene utført i topp av skråningene, ved høyest kotenivå, er det ingen betydelige avvik fra normalen. For boringene utført i bunn av skråningene, ved lavest kotenivå, avviker det aktive skjærstyrkeprofilet for borhull 123 noe fra de øvrige hva gjelder styrkeverdier, men den generelle trenden følges. Dette kan skyldes at borhullet ligger noe lavere enn de øvrige borhullene utført i bunn av skråningene. Forskjellen i styrkeverdier kan også skyldes at det her er utført forsøk på kvikkleire, mens de øvrige forsøkene i dette kotenivået er utført på leirer uten sprøbruddegenskaper. Avviket vurderes å være av naturlige årsaker og skjærstyrkeprofilet justeres ikke.

Figur 6-1: Sammenstilling av tolkede skjærstyrkeprofiler i parameterstudiet.
